05 de octubre de 2020  
LM-IC-D-0893-2020

**Asunto: Atención oficio UTGV/MG-316-2020**

Sirva la presente para saludarle y a la vez hacer de su conocimiento que el pasado 6 de Agosto de 2020, se realizó una visita de inspección al puente sobre la Quebrada Latina en la Urbanización El Ingenio, esto a solicitud de la municipalidad mediante el oficio UTGV/MG-316-2020 de fecha 1 de Julio de 2020 y en apego a las funciones asignadas por la Ley 8114 y sus reformas a este laboratorio en materia de evaluación de obra vial.

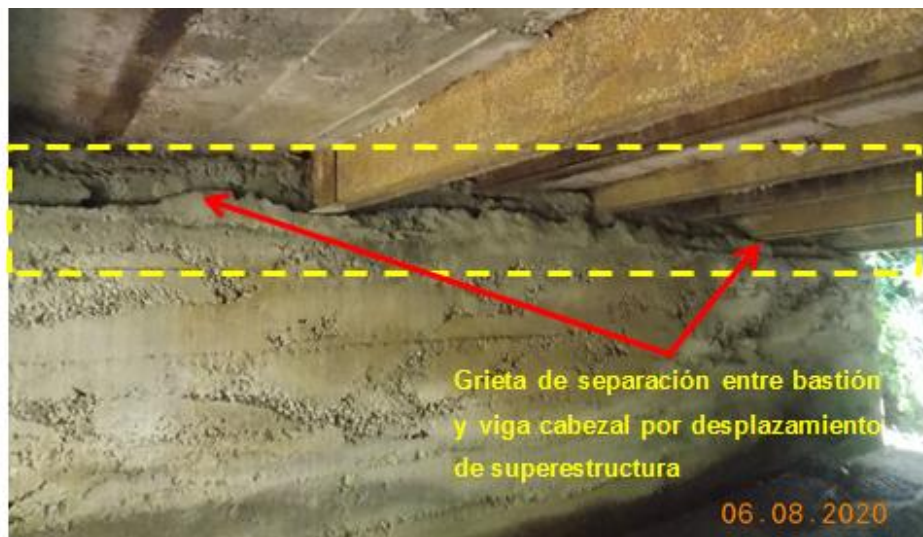
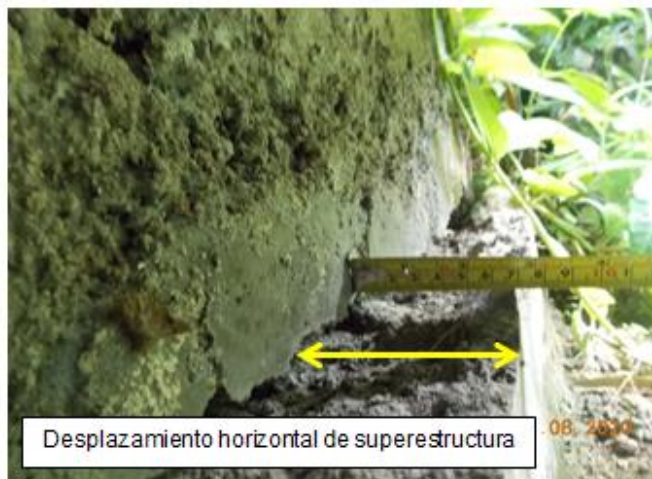
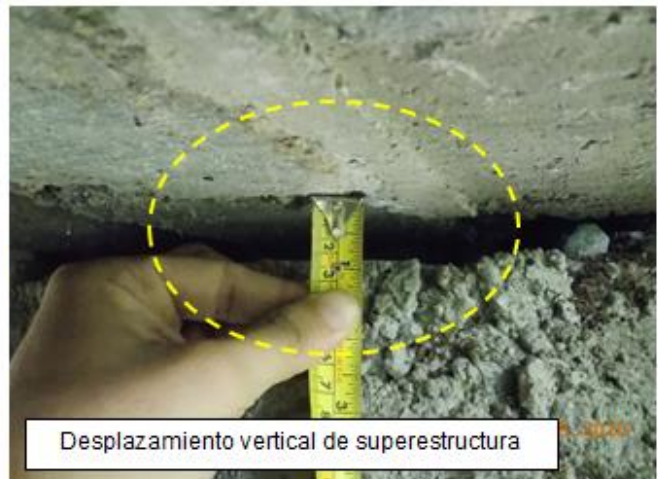
- Desplazamiento de la superestructura del puente: La superestructura del puente es un sistema mixto de vigas tipo "I" de 0,3 m de altura sobre la cual se apoya la losa de 0,17 m de espesor, la misma se apoya sobre bastiones de concreto tipo muro. Se identifica en el bastión Noroeste una grieta de separación entre el bastión y la viga cabezal que se extiende en todo el ancho del bastión, existe una coincidencia entre los bloques de concreto desplazados; la magnitud del desplazamiento es de 7,0 cm en el sentido horizontal y de 2,5 cm en el sentido vertical (ver figura 2). Al no ubicarse en la superestructura agrietamientos en el concreto o deformaciones excesivas en las vigas se puede suponer que la causa de la aparición de esta separación fue la socavación en la cimentación del bastión, lo cual generó un asentamiento diferencial y promovió la separación entre la superestructura y la subestructura. Este efecto también es visible en otras zonas del puente tal como se muestra en la figura 3.

**Figura 2:** Desplazamiento entre superestructura y subestructura en puente Urbanización El Ingenio #2.  
Fuente: LanammeUCR

- El puente sobre la Quebrada Latina en la Urbanización El Ingenio presenta deterioros que requieren la intervención por parte de la Municipalidad de Grecia para su mejoramiento y la preservación de la funcionalidad de la estructura. El principal deterioro identificado en el puente es el desplazamiento de la superestructura con respecto al bastión del sector Noroeste, que ha generado daños en elementos complementarios del puente (aceras, barandas). Se desconoce si este movimiento diferencial ha finalizado, por lo que se recomienda a la municipalidad dar seguimiento a esta condición para determinar si es necesario aplicar medidas de rehabilitación mayor para corregir el problema.

- Dar un seguimiento periódico a la condición de desplazamiento del puente, si la separación entre la viga cabezal y el bastión incrementa al punto de poner en riesgo la estabilidad de la superestructura se recomienda analizar la posibilidad de realizar obras de rehabilitación mayor o incluso reconstrucción de este bastión.
- Realizar obras de protección en la margen derecha del puente en la zona aguas abajo, se considera que será necesario incluso construir una obra de retención para evitar una afectación mayor de la propiedad colindante. Dentro de estas obras se considera necesario construir un bajante para las aguas de la alcantarilla que descarga en este mismo punto y posiblemente construir un delantal para evitar una mayor socavación.
- Aplicar medidas de mantenimiento y preservación a las vigas del puente y a las caras de los bastiones para atender los deterioros observados.

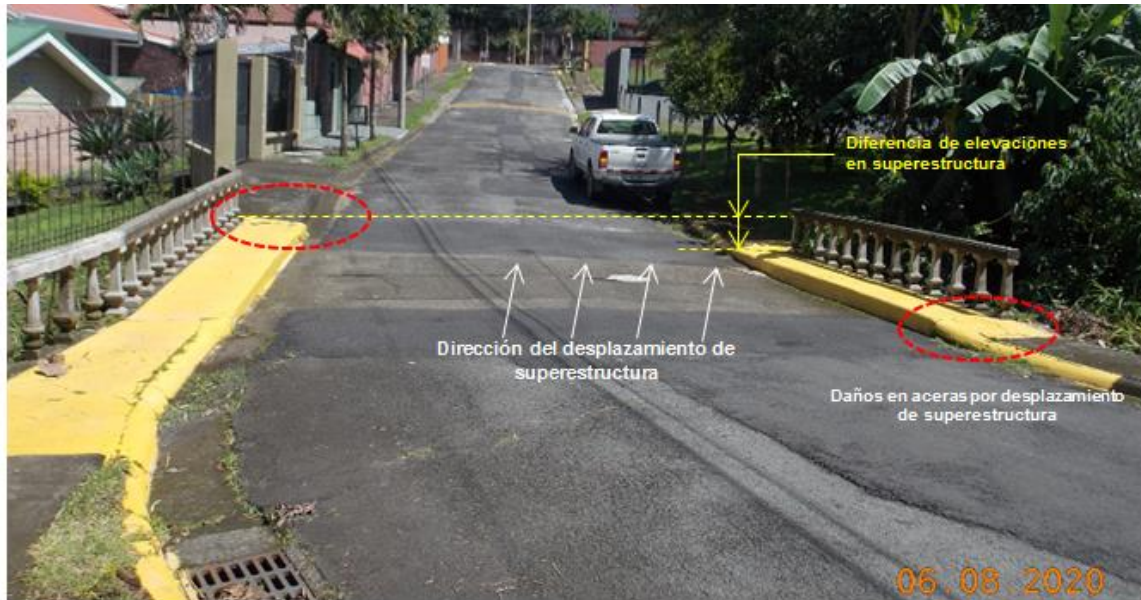
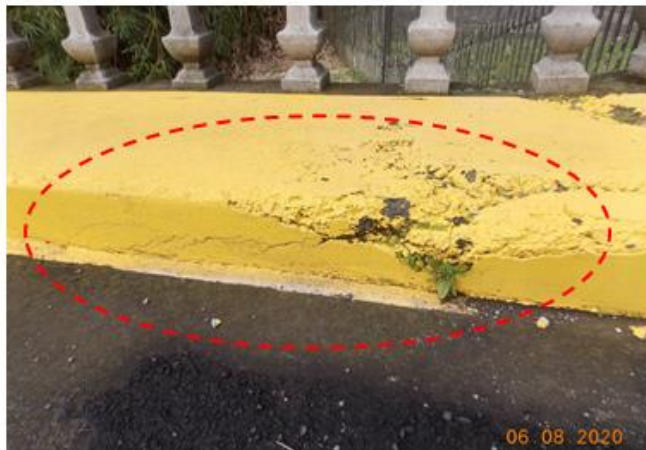
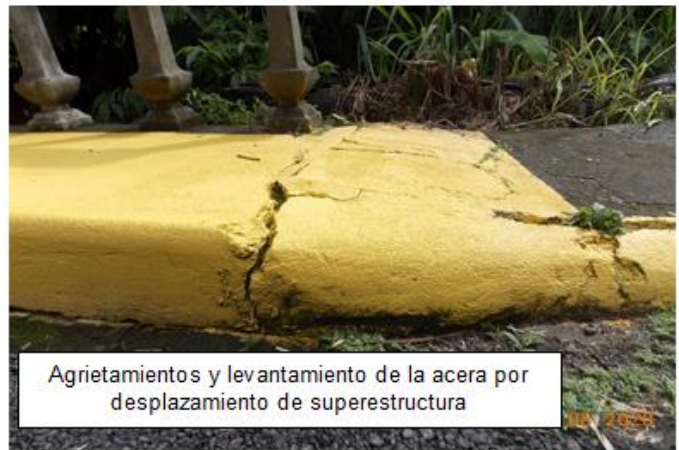
**Figura 3:** Daños en aceras y uniones por desplazamiento de superestructura.  
Fuente: LanammeUCR

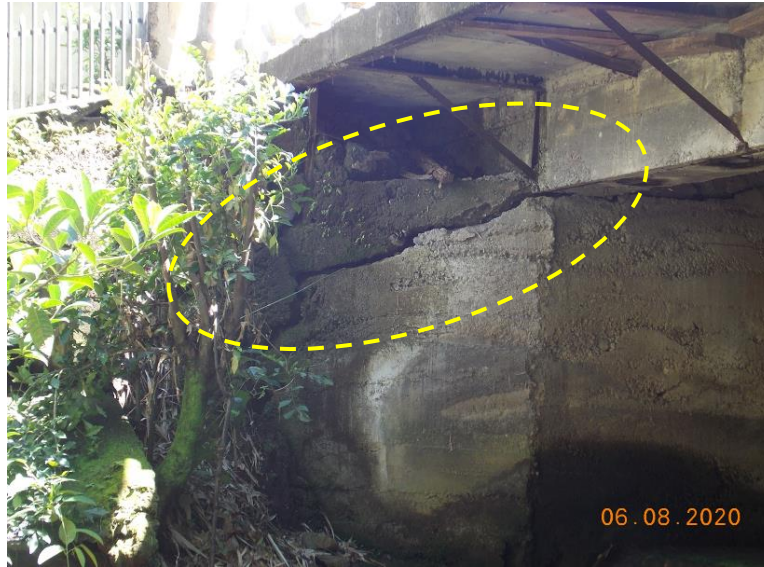
- **Fractura de aletón en margen derecha:** Consistente con los daños mostrados en el punto anterior se identifica una fractura en el aletón de margen derecha aguas abajo del puente (ver figura 4). La fractura se alinea con la separación entre el bastión y la viga cabezal por lo que la misma se puede atribuir a la misma causa (desplazamiento de la superestructura). Este tipo de daño puede provocar una pérdida del material de relleno ubicado en el acceso Noroeste con lo cual se podría ver afectada la accesibilidad al puente, se observaron daños asociados en la baranda y en la acera en esta zona.

**Figura 4:** Fractura en aletón de margen derecha – aguas abajo en puente El Ingenio #2.  
Fuente: LanammeUCR

- Se identificó la fractura del aletón de la margen derecha en el sector aguas abajo del puente, así como la socavación de material en ese mismo punto, el alineamiento de la salida de aguas favorece este efecto, poniendo en riesgo a una masa de terreno colindante con posible afectación de la propiedad colindante. El estrechamiento del cauce generado a partir de las obras de protección de las fundaciones favorece un incremento de la velocidad del cauce y un estrechamiento de la capacidad hidráulica del puente.

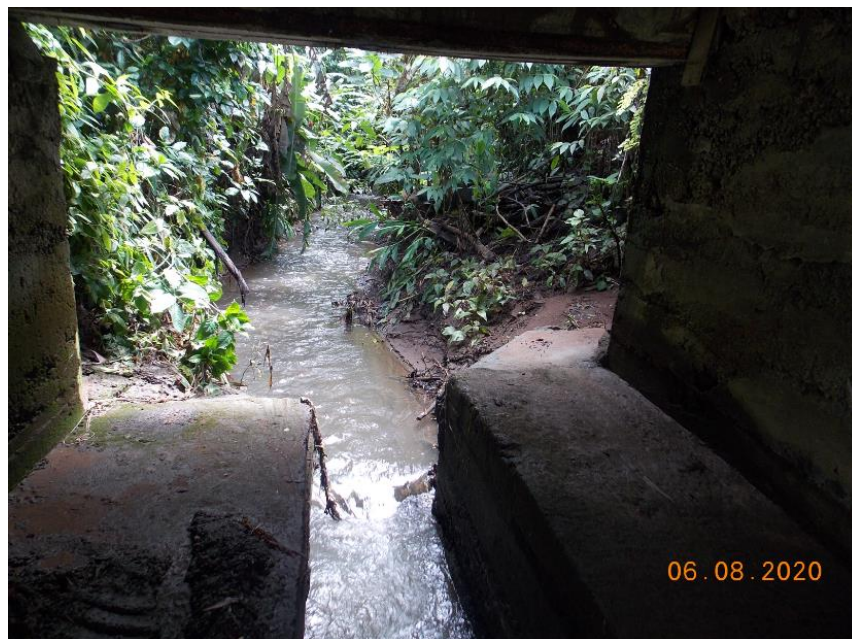
- Socavación y contracción del cauce: Como parte de las obras de protección de las fundaciones de los bastiones se construyeron bloques de concreto masivos, los cuales restringen considerablemente el ancho del cauce al paso por el puente (ver figura 5). Esta contracción tiene varios efectos: aumento de la velocidad del cauce generando mayor socavación de la zona intermedia; reducción de la capacidad hidráulica de la sección por debajo del puente.

**Figura 5:** Contracción del cauce y reducción de capacidad hidráulica por construcción de obras de protección.

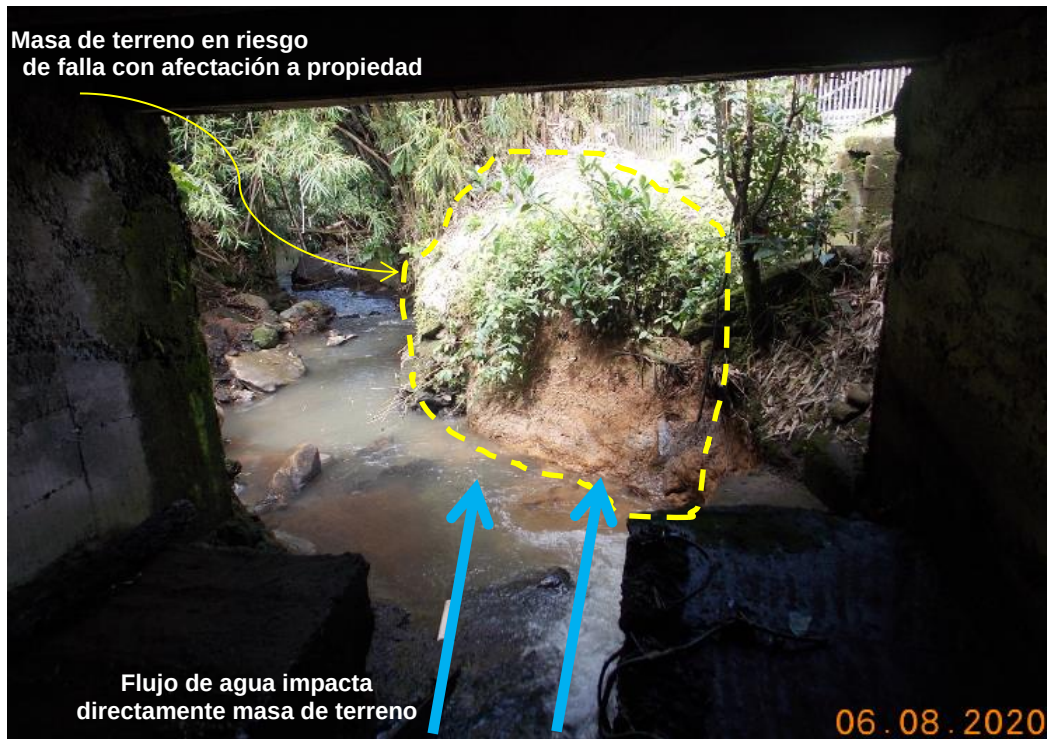
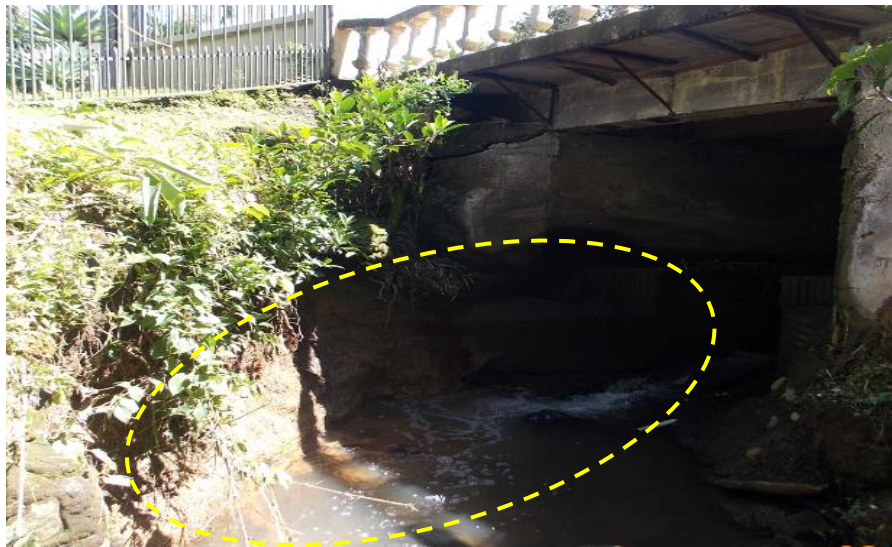
- **Impacto del cauce en la salida:** en la salida del cauce se ubica una masa de terreno que actualmente está siendo socavada y corre el riesgo de continuar el proceso de remoción del material y con ello afectar la propiedad colindante. Adicional a esto, en este mismo punto se identifica una salida de alcantarillado que no cuenta con un bajante por lo que también este flujo de aguas colabora con la socavación. Se considera necesario valorar la construcción de obras de protección en este punto para evitar una mayor afectación al puente y a la propiedad vecina (ver figura 6).

**Figura 6:** Socavación en la salida y afectación de masa de terreno.

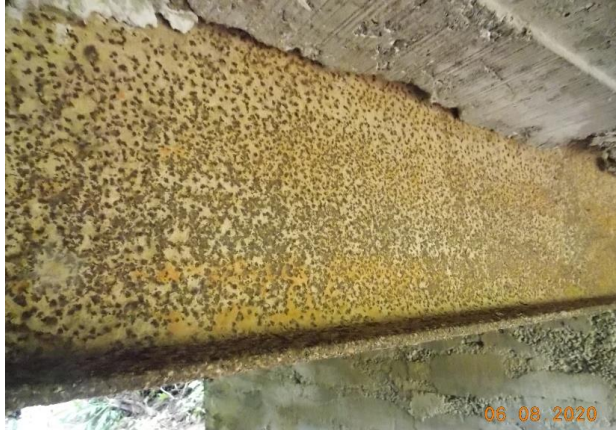
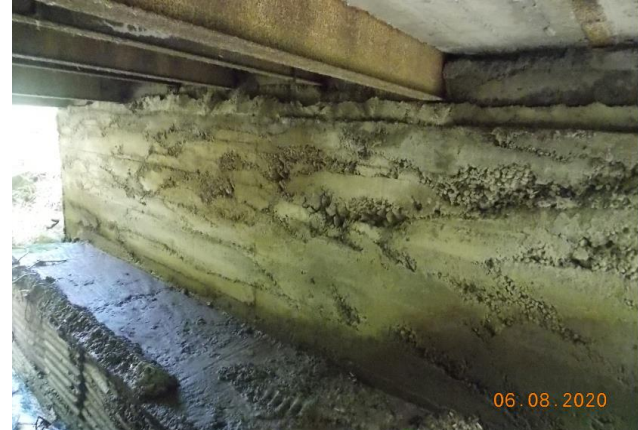
- **Condición general de vigas y bastiones:** Las vigas del puente no han recibido atención de preservación por lo que se ha desarrollado oxidación en la totalidad del área e inicios de corrosión en todas las vigas. Por otra parte, los bastiones muestran abundantes nidos de piedra que facilitan el paso de humedad hacia el interior de los muros (ver figura 7). Estas condiciones requieren atención por parte de la Municipalidad para preservar la funcionalidad del puente.

**Figura 7:** Inicios de corrosión en vigas principales y abundantes nidos de piedra en bastiones.  
Fuente: LanammeUCR

- Las vigas principales del puente muestran inicios de corrosión, por lo que se considera necesario realizar una intervención inmediata para evitar un mayor avance de esta condición. En el caso de los bastiones los mismos presentan numerosos nidos de piedra que favorecen el deterioro por humedad den los mismos.
