05 de octubre 2020
LM-IC-D-0895-2020

**Asunto: Evaluación del puente sobre Río La Estrella,
entre La Guaria y Pandora, Valle de la Estrella**

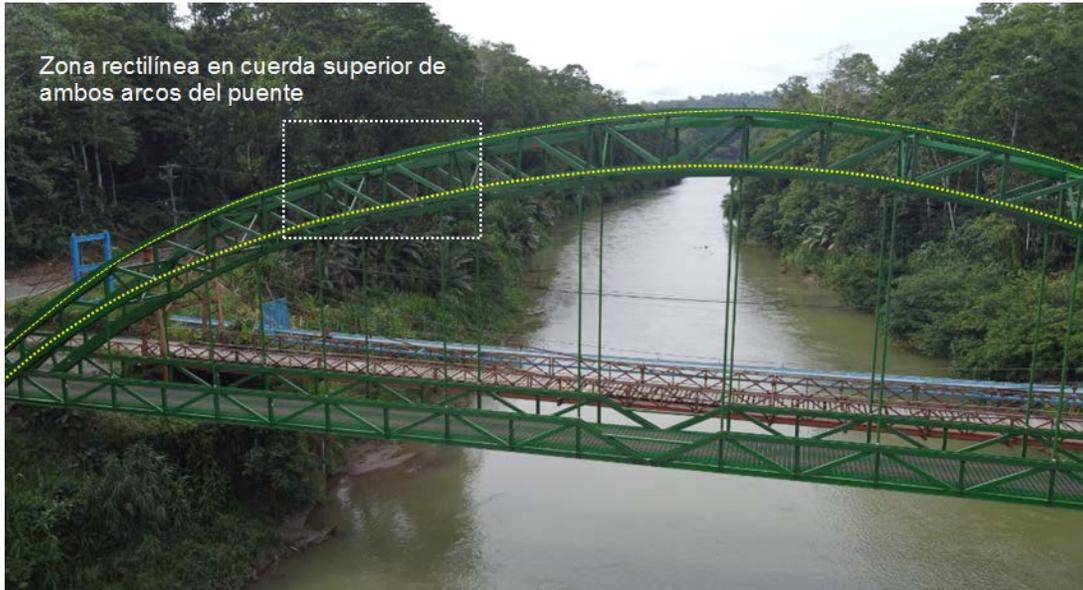
En el caso de puente Pandora, en ambos arcos del puente se identificaron zonas donde el eje del arco no sigue la configuración circular o elíptica, es decir, hay zonas del arco donde más bien el eje sigue líneas rectas (ver figura 6). En estas mismas zonas de la estructura se identificó la colocación de platinas por sobre las alas del elemento principal para recrear la forma del arco (ver figuras 7 y 8), evidentemente esta situación es indeseable pues estos elementos no resuelven la condición estructural, solamente reducen el impacto visual que produce la construcción de esta zona en forma lineal.

Figura 6. Ubicación de zona donde el eje de ambos arcos del puente sigue un patrón rectilíneo
Fuente: LanammeUCR

Lo anterior, evidencia que durante el proceso de construcción se tuvieron problemas para dar a los arcos la forma circular o elíptica que asegura una adecuada transferencia de esfuerzos hacia las fundaciones, el tramo que muestra un alineamiento rectilíneo ubicado en la margen izquierda del puente fue modificado en su zona superior para reducir el impacto visual en la forma del arco no logrado; sin embargo, esta reparación no garantiza que el arco se comporte estructuralmente de forma adecuada ante las cargas. Se desconoce si durante el procedimiento de armado del puente, la inspección del proyecto y el control topográfico por parte de la Administración registraron y dieron cuenta de esta situación, la cual ameritaba una sustitución de estos elementos para brindar la forma correcta al arco.

- El puente sobre el Rio La Estrella ubicado entre las comunidades de La Guaria y Pandora presenta deficiencias en sus arcos principales, específicamente por: la existencia de un tramo rectilíneo en la cuerda superior de ambos arcos cerca del extremo de margen izquierda del puente; la diferencia en la altura de ambos arcos, hace que el sistema de arriostramiento en el arco norte no se haya unido de forma correcta.

- Las deficiencias que se identificaron en los arcos del puente corresponden a la ejecución del proceso constructivo del mismo, por lo que se recomienda a la Municipalidad realizar las consultas correspondientes con el contratista y el diseñador sobre la afectación en el funcionamiento seguro del puente ante la existencia de estas condiciones inadecuadas.
- Revisar las condiciones establecidas en el contrato respecto de las situaciones evidenciadas en esta evaluación.
- Realizar un levantamiento con equipo topográfico para determinar con precisión la magnitud de la diferencia de alturas entre los arcos y evaluar sus tolerancias con el diseñador del proyecto.

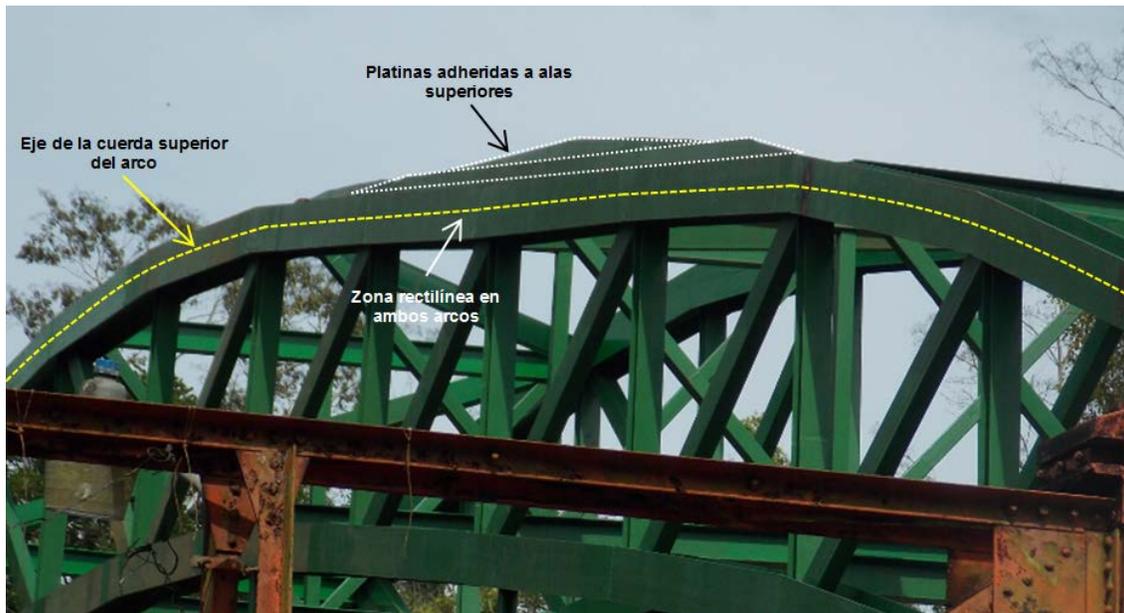
Figura 7. Zona donde la cuerda superior no sigue un patrón circular o elíptico, patinas adheridas en zona superior del arco
Fuente: LanammeUCR

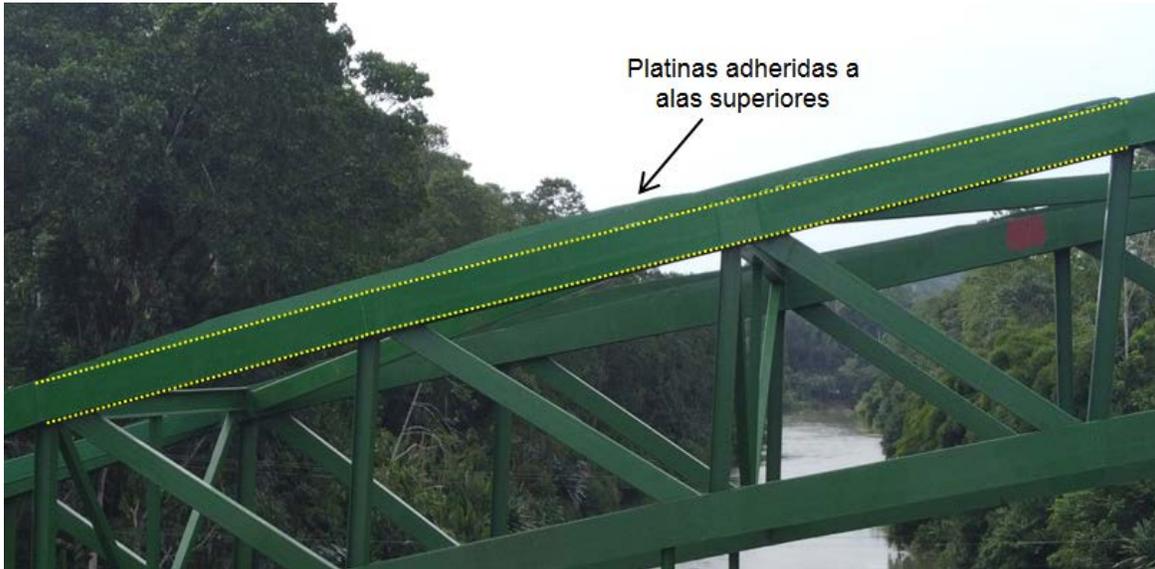
Figura 8. Detalle de las platinas soldadas por sobre la cuerda principal para reducir impacto visual
Fuente: LanammeUCR

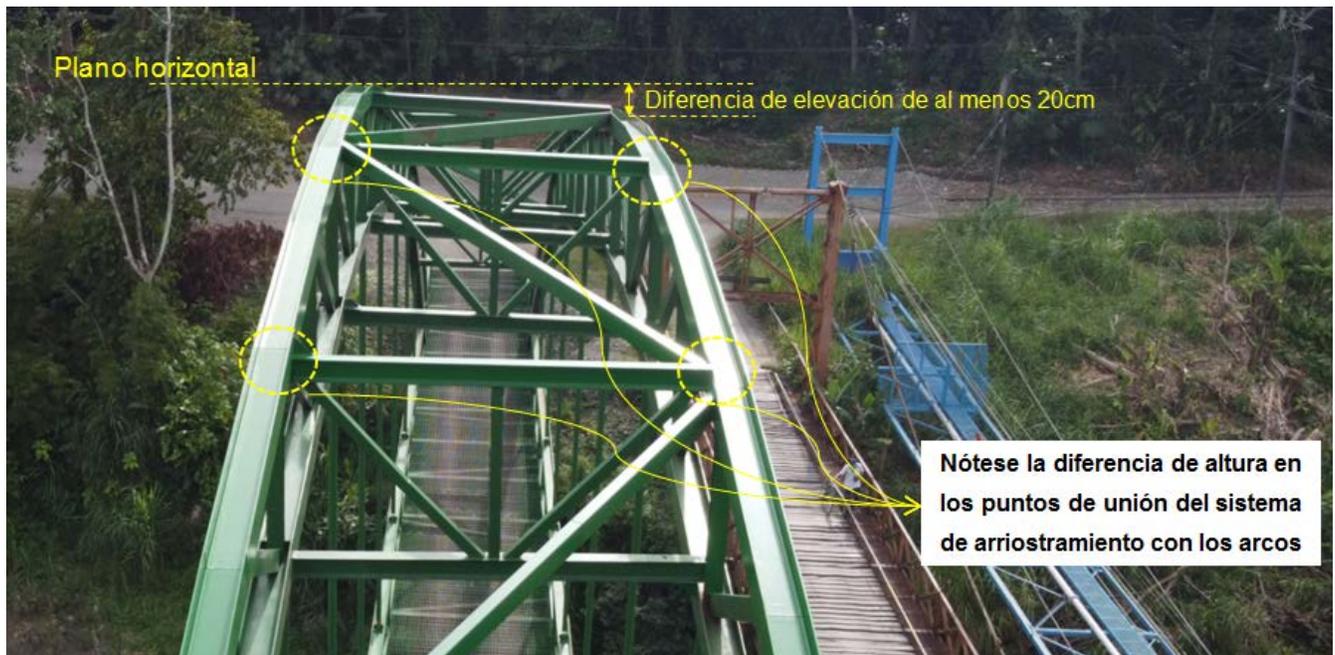
Por otra parte, se pudo identificar una diferencia de altura entre ambos arcos principales, con lo cual el sistema de arriostramiento lateral que existe entre los arcos quedó sujeto en puntos con diferente nivel entre los arcos (ver figura 9). Producto de esta situación es posible identificar que en el arco norte (aguas abajo), se realizaron adaptaciones para sujetar el sistema de arriostramiento incorporando platinas que permitieran soldar completamente los elementos del sistema de arriostramiento al arco.

Figura 9. Diferencia de alturas y puntos de unión del sistema de arriostramiento entre los arcos
Fuente: LanammeUCR

La diferencia de elevaciones entre ambos arcos es más que evidente y como consecuencia el sistema de arriostramiento en el arco norte ha quedado unido en puntos que no corresponden enteramente a la cuerda superior del mismo. Ante el tránsito de vehículos y vibraciones naturales del puente estos puntos, que no han quedado debidamente alineados al eje de la cuerda superior, pueden sufrir daños por fatiga, si esto ocurriera se restaría considerablemente la rigidez transversal del puente ante eventos de sismo, por lo que se considera una situación indeseable y debió haber sido solventada antes de la puesta en operación del puente.

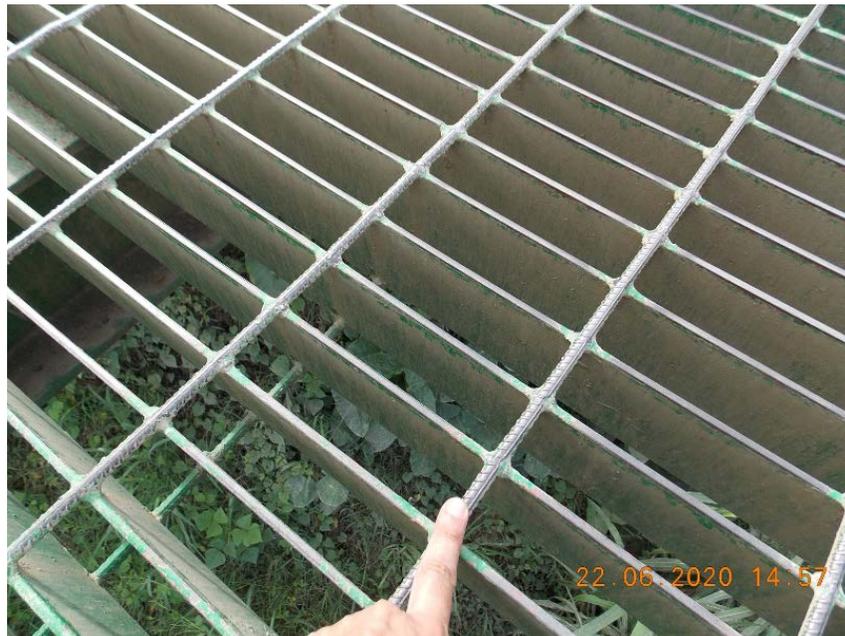
Como se indicó en la descripción de la superficie de ruedo, la misma está compuesta por un conjunto de paneles de acero en configuración de rejilla unidireccional sobre la cual se soldaron varillas de construcción en el sentido transversal. Las rejillas como tal no poseen una superficie rugosa que permita una mayor adherencia de los vehículos a la superficie, por lo que son las varillas que se soldaron posteriormente a su colocación las que proveen de rugosidad (ver figura 10).

Figura 10. Rejillas de piso unidireccionales con varillas de construcción soldadas en superficie de ruedo

Al respecto, de forma inicial, llama la atención que las rejillas elegidas sean unidireccionales, pues usualmente para este tipo de estructuras se utilizan rejillas bidireccionales que en su zona superior presentan una corrugación o sistema dentado que proporciona la rugosidad necesaria para el tránsito seguro de vehículos (ver figura 11). La incorporación de las varillas de construcción constituye un punto de vulnerabilidad para este sistema de piso, pues con el paso de los vehículos estos puntos de soldadura inevitablemente sufrirán efectos de fatiga y se soltarán poco a poco de la rejilla. Esta situación será particularmente visible en un mediano plazo en la zona de las huellas de la superficie de ruedo (ver figura 12); adicionalmente la diferencia de altura que crean las varillas transversales, generan una vibración considerable sobre los vehículos al pasar por el puente, si bien esto obliga a los conductores a reducir la velocidad representa una situación poco confortable.

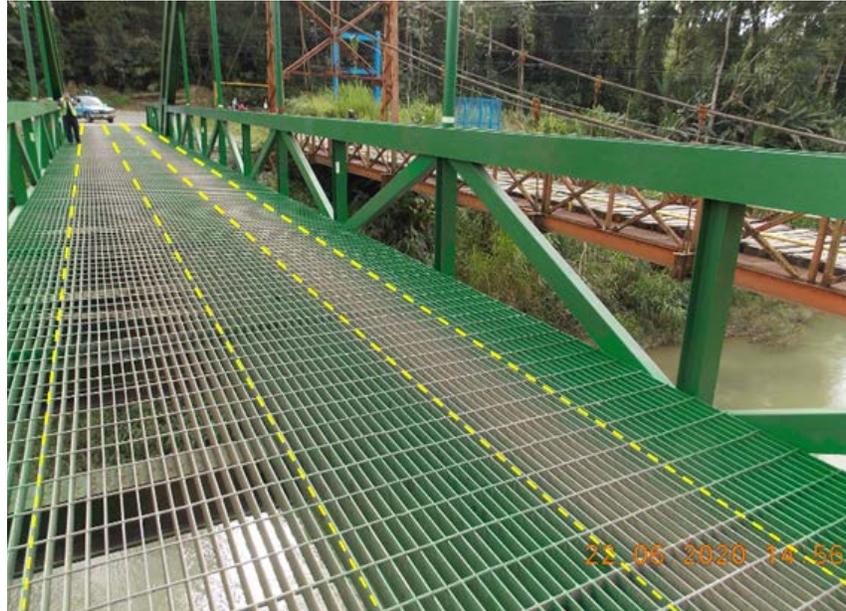
Figura 12. Huellas de paso de los vehículos en el puente donde podrían darse efectos de fatiga en las varillas.

- El sistema de piso, consistente en una rejilla unidireccional sobre la que se soldaron varillas de construcción, representa una zona de vulnerabilidad con alta posibilidad de que, con el paso del tránsito, estas varillas se desprendan por efectos de fatiga en las soldaduras.

- Dar seguimiento al comportamiento del sistema de piso, específicamente se recomienda inspeccionar con frecuencia el posible desprendimiento de las varillas de construcción que se soldaron sobre las rejillas unidireccionales. Si estos elementos fallasen se tendría una condición de pérdida de rugosidad considerable y la posibilidad de que partes desprendidas de las varillas generen daños en las ruedas de los vehículos.
- Se recomienda colocar elementos en los accesos que impidan que los camiones impacten la cercha rigidizadora del puente, este tipo de impactos pueden generar daños considerables en los accesos y reducir la vida útil del puente.

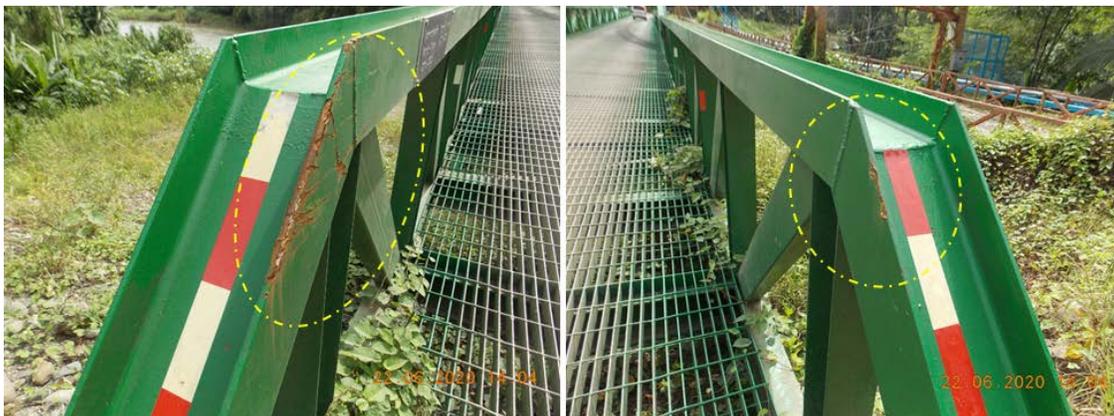
Este puente se ubica en el acceso principal de una zona de alta producción agrícola, por lo que parte de su objetivo es permitir el paso seguro de camiones de carga con cierta frecuencia. El ancho total disponible para el paso de vehículos entre las cerchas rigidizadoras es de 3,75 m, por lo que los camiones articulados de mayor tamaño deben realizar maniobras complejas para poder dirigir adecuadamente el vehículo dentro del puente. Durante la visita de auscultación fue posible apreciar golpes en las entradas del puente sobre las cerchas rigidizadoras (ver figura 13). Incluso fue posible apreciar las dificultades que representan para los camiones de mayor longitud lograr acomodar el contenedor sin impactar el puente (ver figura 14). Ante esto se considera necesario construir estructuras en el ingreso del puente que impidan que los camiones impacten la estructura.

Figura 13. Impactos en cercha rigidizadora en accesos del puente.
Fuente: LanammeUCR

- Se identificaron impactos en los accesos del puente, esto a causa de la dificultad que representa para los camiones articulados alinearse con el puente para hacer uso del mismo.

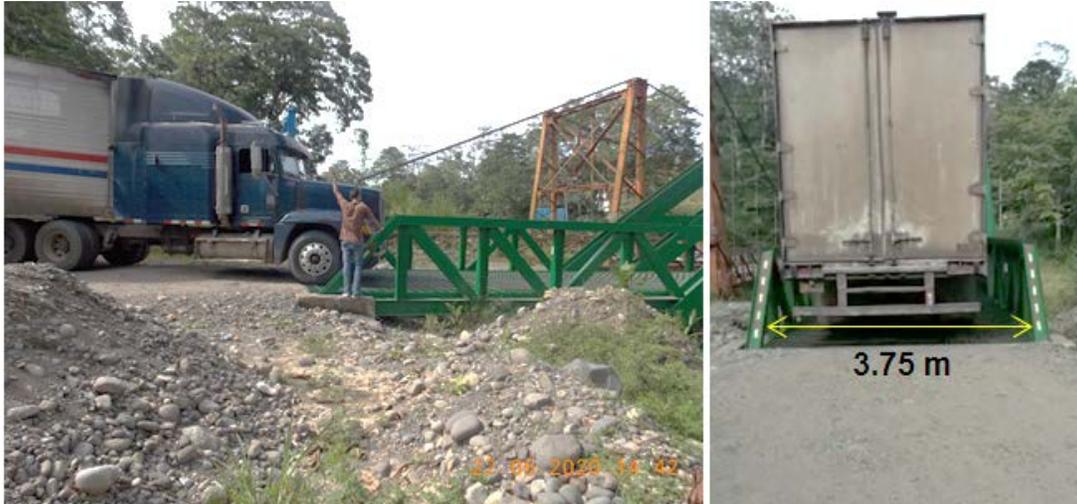
Figura 14. Maniobras complejas para el ingreso de camiones articulados, ancho disponible en ingreso del puente.
Fuente: LanammeUCR

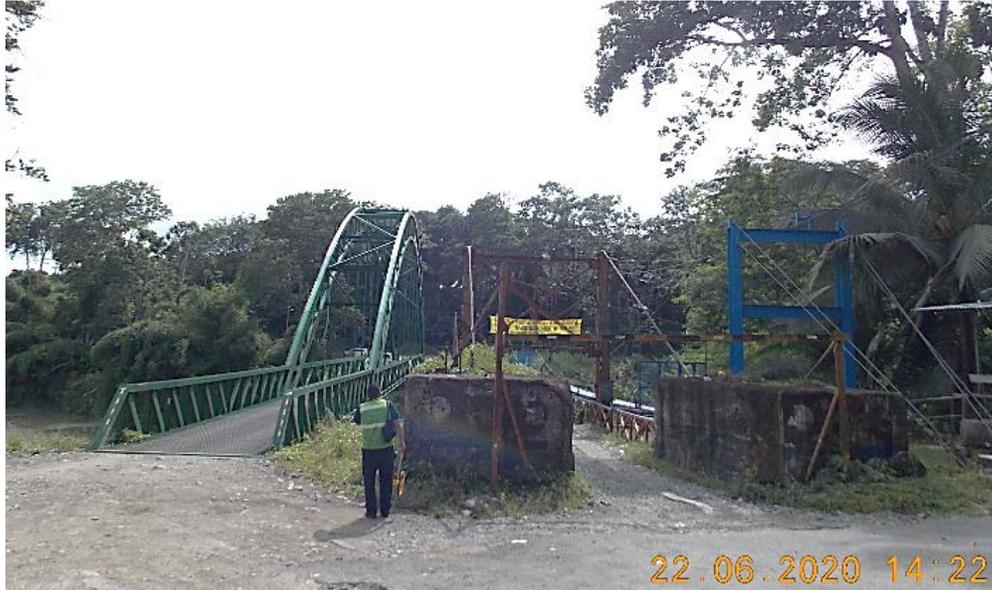
En esta ubicación se tienen dos puentes en funcionamiento, uno antiguo de tipo colgante con superficie de rueda en madera y el puente nuevo de tipo arco objeto de esta auscultación visual. Sin embargo, no existe en ninguno de los dos accesos ningún señalamiento que indique cuál puente deben utilizar los vehículos pesados, tampoco existe un señalamiento de peso máximo en el acceso del puente nuevo (ver figura 15) ni hay una indicación sobre la prioridad de paso. Se considera necesario colocar la señalización correspondiente para orientar mejor a los usuarios sobre cual puente utilizar y en qué orden de prioridad.

Figura 14. Ausencia de demarcación vial en ambos puentes.
Fuente: LanammeUCR

- No hay señalización regulatoria de peso máximo y prioridad de paso en el puente.
