Laboratorio Nacional de  
Materiales y Modelos Estructurales

LM-PI-UE-005-2012

## **INFORME DE FISCALIZACIÓN RUTA NACIONAL 27**

# Gira a la ruta 27

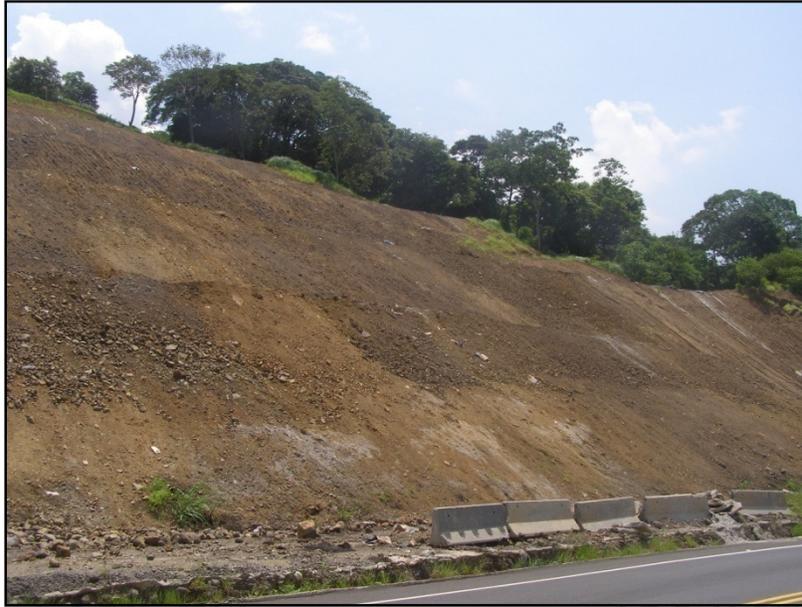
Este punto corresponde a un talud de corte que ha mostrado evidencias de inestabilidad en el pasado. Para atender esta situación la geometría del talud ha sido modificada. Otro aporte para mejorar la estabilidad del talud ha sido la construcción de contracunetas. Este tipo de estructuras se consideran fundamentales como obras complementarias, no obstante, se identificaron algunos aspectos que se considera deben mejorarse en cuanto a la calidad de la construcción y mantenimiento de las mismas. Entre las situaciones identificadas es que las contracunetas no presentan acero de refuerzo lo que ha provocado en este punto, así como en otros con este mismo tipo de estructuras, que se agrieten o separen en las juntas, lo que a su vez repercute en infiltración de agua en el cuerpo del talud. Durante la visita realizada se observó que las obras estaban terminadas en algunas de las terrazas, mientras que en otras apenas se estaban construyendo. Al momento de la visita había operarios en labores de construcción, y no se observó que hubiera un ingeniero inspector presente. (Ver Figuras 1 y 2 y Anexos).

**Figura 1. Vista panorámica de talud de corte en Kilómetro 36+400.**  
Estado del talud al 22 de junio de 2012.

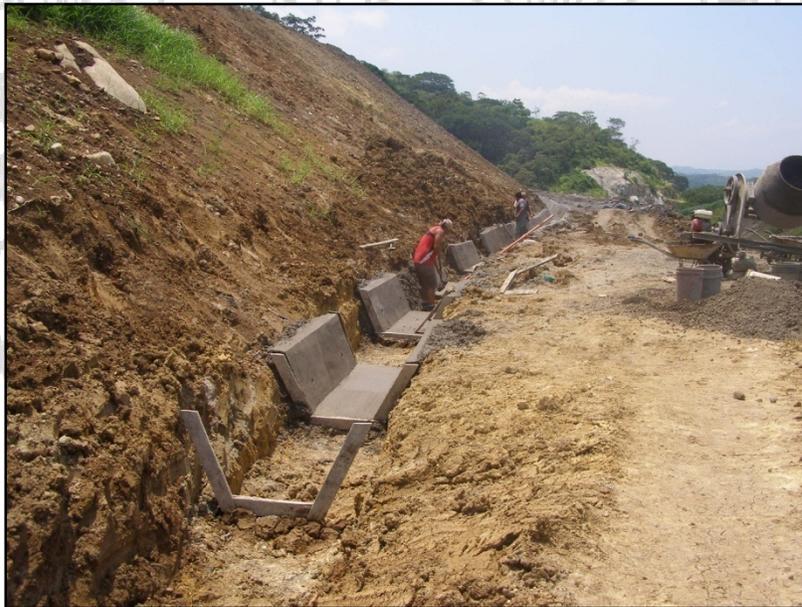
**Figura 2. Trabajos de construcción de contracunetas en talud de corte en Kilómetro 36+400.**  
Estado del talud al 22 de junio de 2012.

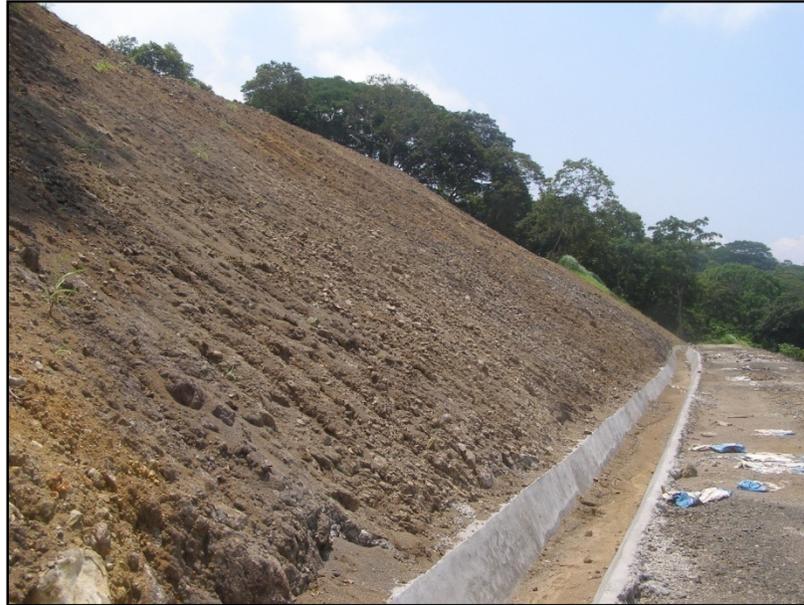
**Figura 3. Contracuneta construida en talud de corte en Kilómetro 36+400.**  
Estado del talud al 22 de junio de 2012.

Para este punto se recomienda considerar la utilización de una solución para evitar la erosión por agua y viento de la cara del talud, situación que se hace evidente actualmente por la acumulación de material en las cunetas ya construidas. (Ver Figuras 3 y 4 y Anexos).

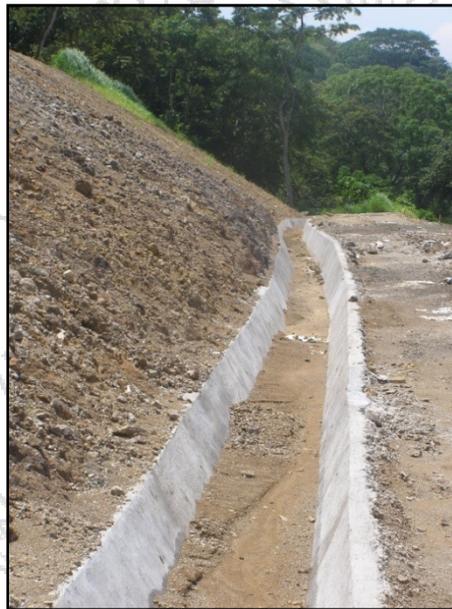
**Figura 4. Contracuneta construida en talud de corte en Kilómetro 36+400.**  
Estado del talud al 22 de junio de 2012

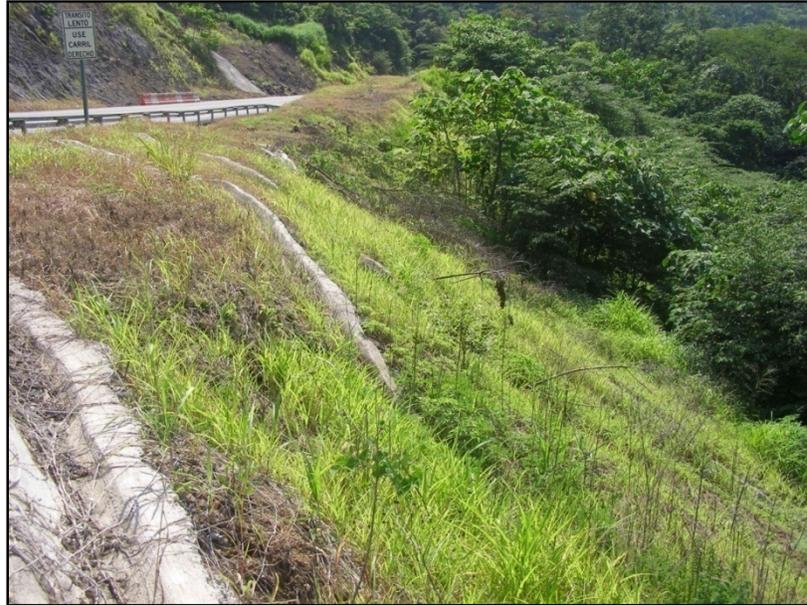
En este punto se pudo observar la existencia de zanjas de poca profundidad sobre el talud del terraplén, las cuales están recubiertas con concreto. Si bien no es clara la solución que estas obras suponen, pues son obras no convencionales, se considera que son para encausar el agua de escorrentía. No obstante, estas obras no corresponden a una salida de agua de la carretera ni terminan en un adecuado sistema de disipación de energía. Esta condición podría provocar la concentración de agua en diferentes partes del terraplén, lo que puede provocar la infiltración de agua en puntos concentrados del talud, la erosión del mismo y/o la infiltración de agua en el relleno, lo que puede contribuir a la inestabilidad del mismo. (Ver Figura 5 y Anexos).

**Figura 5. Zanjas recubiertas de concreto.**  
Estado del terraplén al 22 de junio de 2012

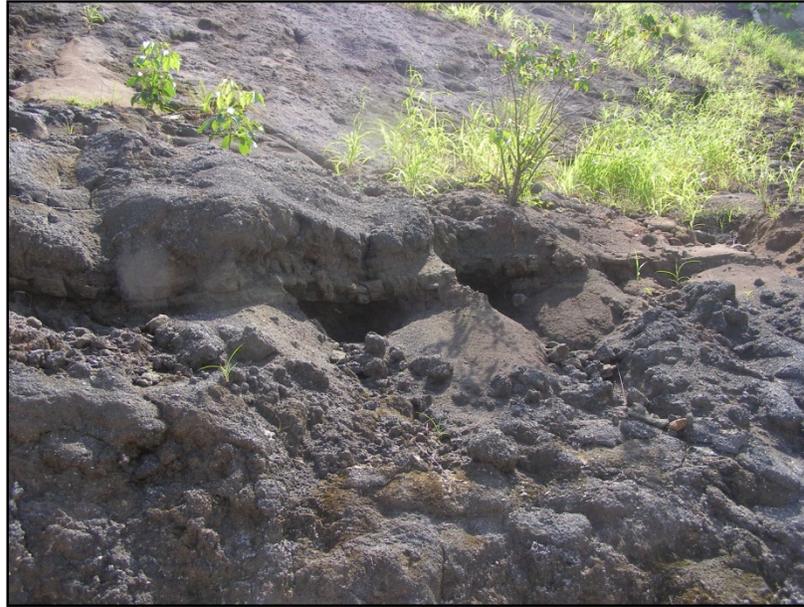
Vale la pena mencionar que estas obras se ubican sobre un talud compuesto por materiales que se consideran altamente erosionables, especialmente por agua de escorrentía. Se hace evidente en el talud la presencia de surcos y depositación de material en la base, señales de erosión por agua de escorrentía y arrastre de material. (Ver Figuras 6 y 7).

**Figura 6. Talud de corte en Kilómetro 40+500.**  
Estado del talud al 22 de junio de 2012.

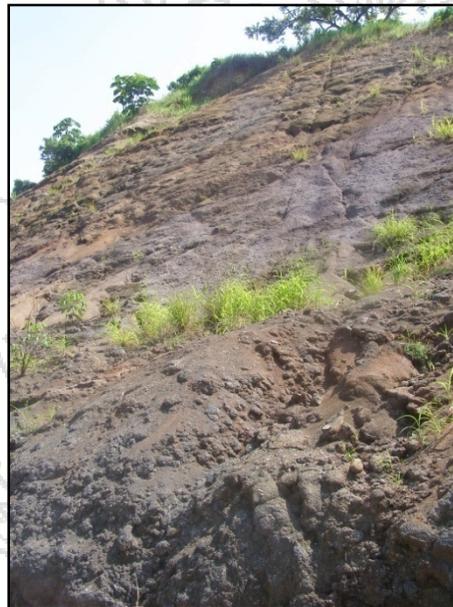
**Figura 7. Talud de corte en Kilómetro 40+500.**  
Estado del talud al 22 de junio de 2012.

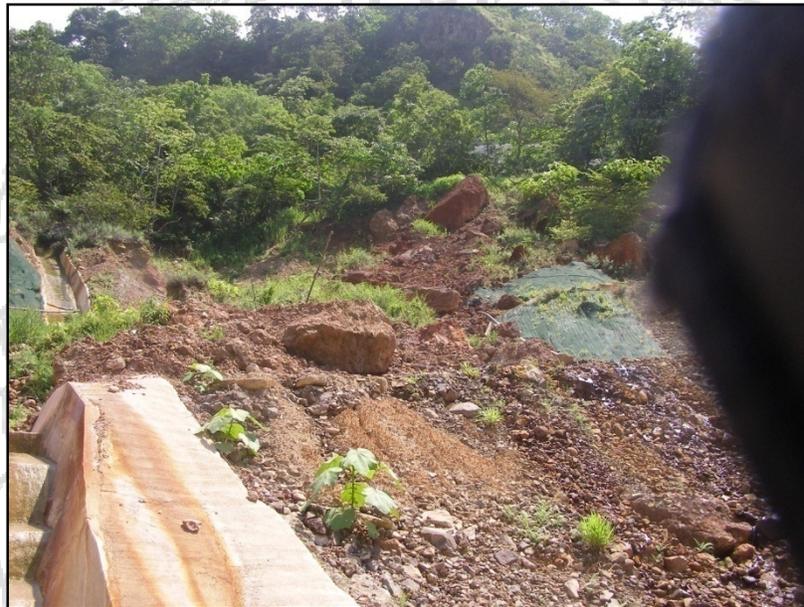
Este punto corresponde a un talud de corte de gran altura que ha presentado problemas de inestabilidad en el pasado. En este punto, para contribuir a solventar el problema de inestabilidad se han construido en varias ocasiones sistemas de control de agua (contracunetas) y se ha colocado un pedraplén en su base. De la misma manera, y no de forma total, se ha cubierto el talud con un geotextil para evitar la erosión superficial. Se observaron bloques de gran tamaño que se considera deben ser removidos para evitar que caigan a la carretera.

**Figura 8. Talud de corte en Kilómetro 47+500.**  
Estado del talud al 22 de junio de 2012.

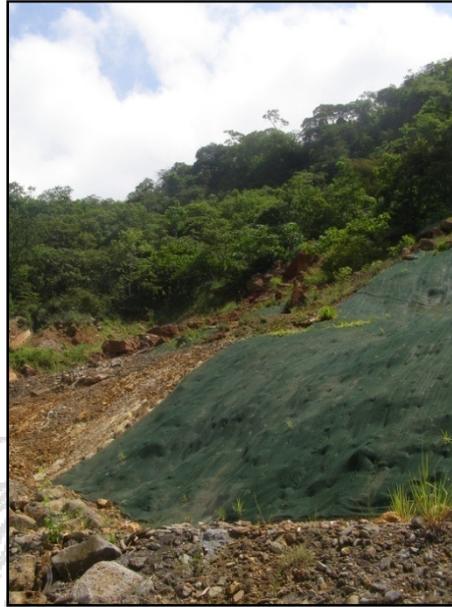
**Figura 9. Talud de corte en Kilómetro 47+500.**  
Estado del talud al 22 de junio de 2012.

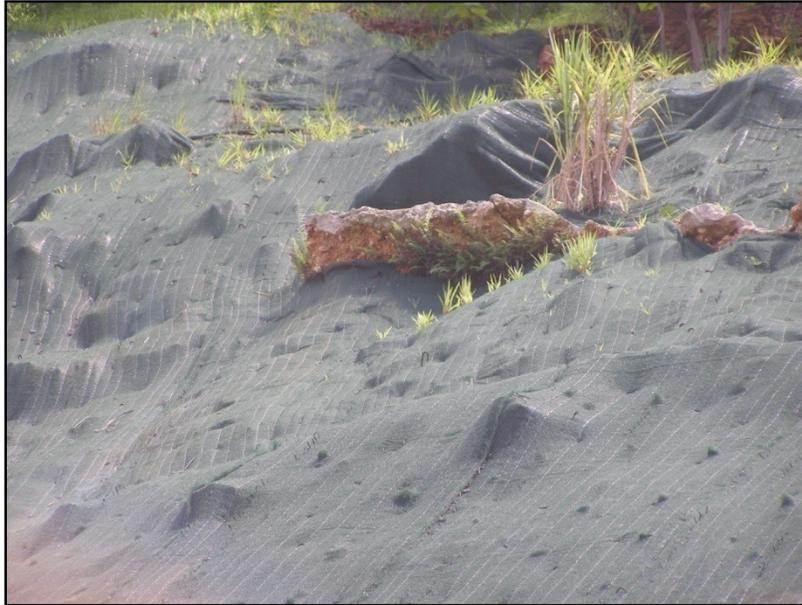
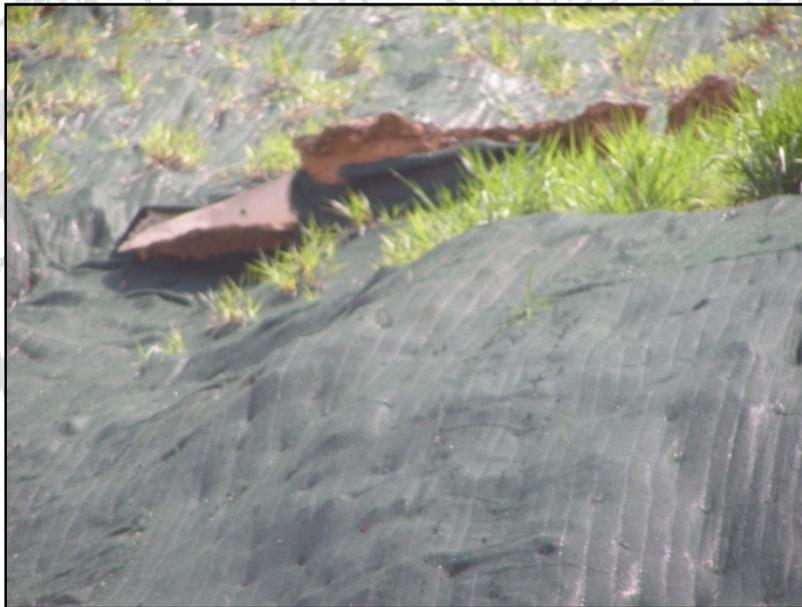
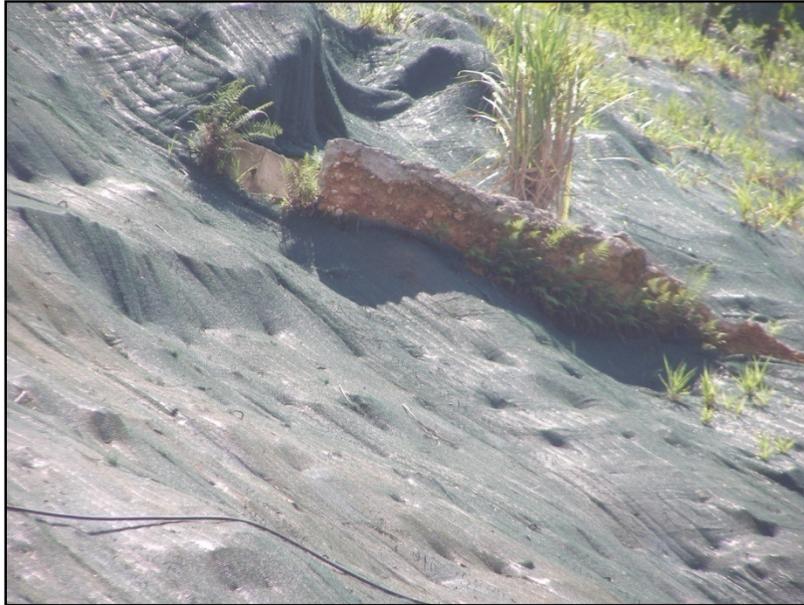
Durante la visita se pudo constatar que hay restos en el talud de contracunetas antiguas y que han fallado a diferentes alturas. Esta situación se considera altamente peligrosa, pues ante eventos de lluvias fuertes o de caerles suelo o rocas a estas estructuras, o inclusive el crecimiento de vegetación por debajo de las mismas, podrían desprenderse y caer a la base del talud, pudiendo quebrarse al chocar contra el pedraplén, lo que podría provocar que fragmentos de concreto caigan a la carretera o impacten un vehículo.

**Figura 10. Restos de contracuneta en talud de corte en Kilómetro 47+500.**  
Estado del talud al 22 de junio de 2012.

**Figura 11. Restos de contracuneta en talud de corte en Kilómetro 47+500.**  
Estado del talud al 22 de junio de 2012.

**Figura 12. Restos de contracuneta en talud de corte en Kilómetro 47+500.  
Estado del talud al 22 de junio de 2012.**

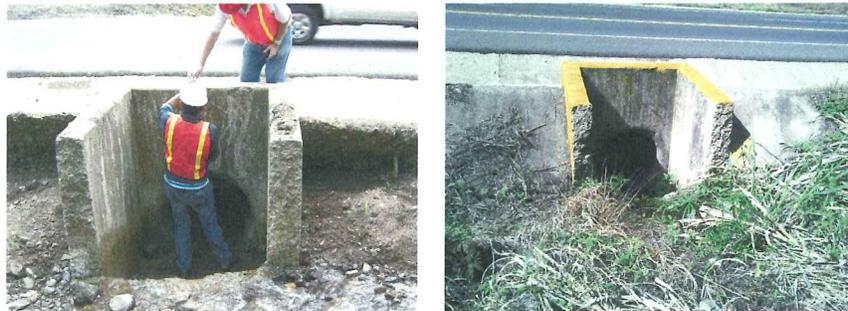
En este punto se pudo verificar que aún se presentan una entrada de cabezal cuadrado que no ha sido mejorado. Este tipo de estructura provoca esto complica la entrada del agua hacia la alcantarilla. Otro problema adicional de este cabezal, es la generación de turbulencia a la entrada, lo que provoca erosión alrededor de la estructura. En la figura 2(a), se muestra el estado de la alcantarilla a finales de 2010, donde se puede apreciar los problemas de erosión que se tenían en la entrada de la misma. En la figura 2(b), se puede apreciar el estado actual de la alcantarilla, como se puede observar la vegetación ha cubierto la entrada de la alcantarilla. Este es un aspecto positivo, debido a que reduce la erosión en la entrada de la misma. Sin embargo, si no se controla la vegetación podría causar problemas para el ingreso del agua a la alcantarilla provocando que el agua invada la superficie de rodamiento, ésto sumado a que el cabezal de entrada no es el adecuado para facilitar el ingreso del agua.

(a) Cabezal de entrada gira noviembre de 2010 (b) Cabezal de entrada gira 22 de junio de 2012.

**Figura 2:** *Cabezal de alcantarilla cuadrado.*

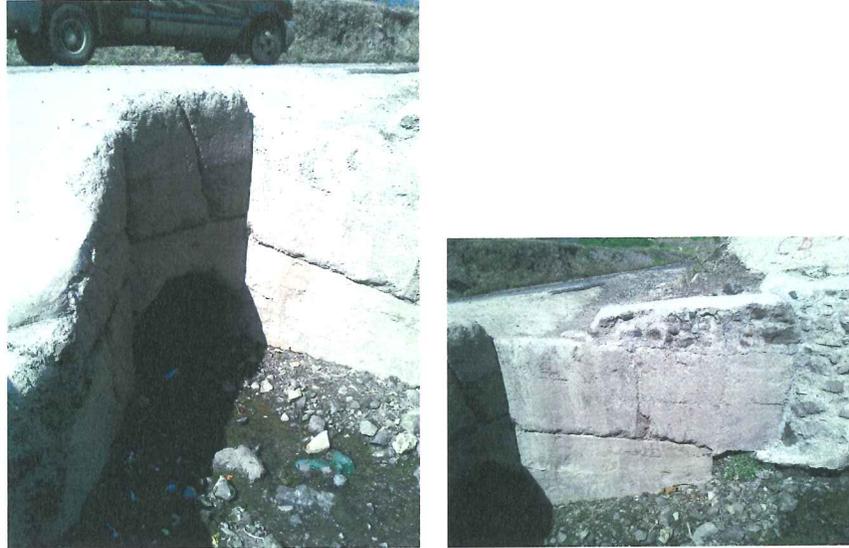
Otro problema que se identificó en el año 2010 y que se encuentra actualmente en algunas obras es el acabado deficiente de las mismas. Ésto se puede observar en las figuras 3(a) y 3(b), donde se puede apreciar que la calidad de los trabajos constructivos no es la mejor. Esta misma condición se observó en la gira realizada a finales de 2010. Dichos acabados, facilitan la infiltración del agua a través de la estructura, lo cual podría provocar la socavación de la misma y, en caso extremo, su colapso. Adicionalmente, estos acabados deficientes generan turbulencia al flujo, que podría generar problemas de erosión.

(a) Entrada a alcantarilla, gira 22 de junio de 2012. (b) Delantal de alcantarilla, gira 22 de junio de 2012.

**Figura 3:** *Estructura de entrada a alcantarilla con acabados deficientes.*

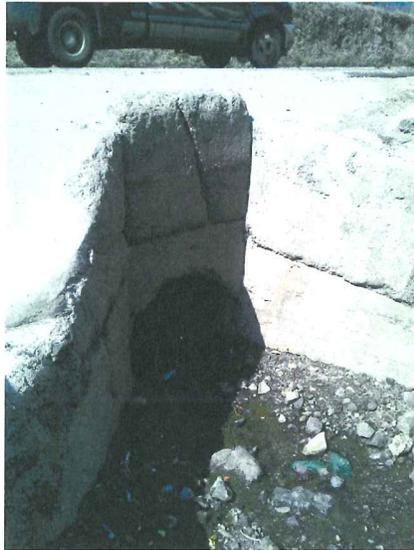
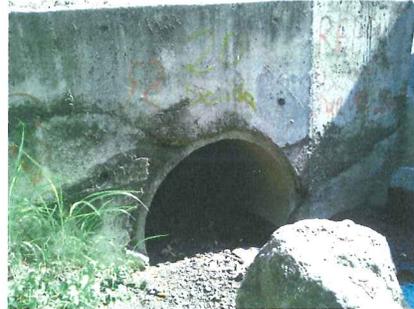
preocupante, debido a que esto reduce la capacidad hidráulica de las mismas. Esta reducción podría ocasionar, durante un evento de precipitación, que el agua inunde la superficie de rodamiento, poniendo en peligro a los usuarios. Dicha condición queda reflejada en las figuras 4(a) y 4(b).

(a) Sedimentación a la entrada de alcantarilla.

(b) Sedimentación a la salida de alcantarilla.

**Figura 4:** *Sedimentación en alcantarillas.*

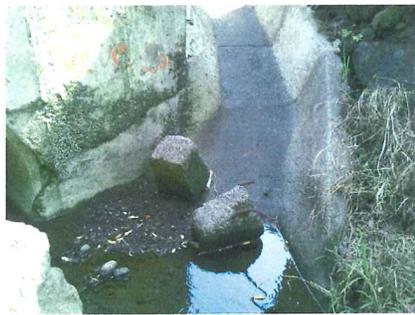
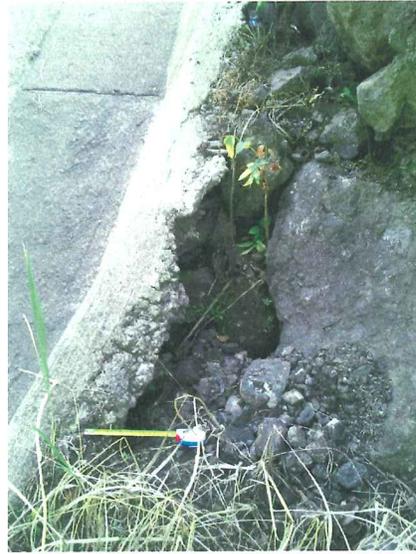
En la figura 5(a), se muestran unos dados construidos para disipar la energía. Como se puede apreciar, las dimensiones de los mismos no parecen corresponder con las dimensiones del canal, debido a que abarcan mucha área transversal. Esta condición hace que el agua una vez que choca con los dados salpique y produzca erosión en las zonas aledañas al canal, esto se puede apreciar en la figura 5(b) (donde la escala representa 20 cm).

(a) Dados disipadores de energía mal dimensionados y mal anclados.

(b) Erosión provocada por el salpique.

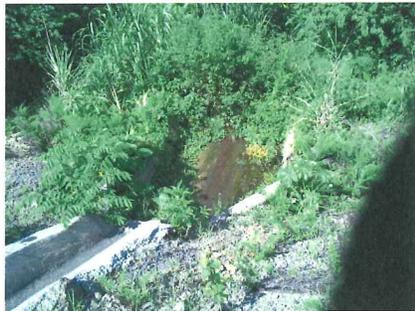
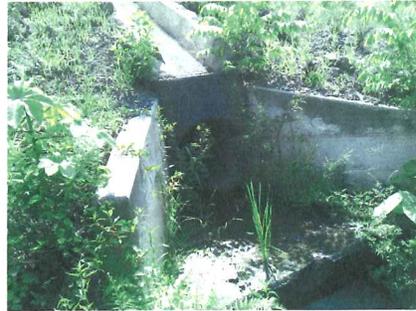
Asimismo, dentro de los aspectos detectados en la gira realizada en noviembre de 2010 y que se repiten actualmente, es la ausencia de obras disipadoras de energía. En la figura 6(a), se puede apreciar que no existe ninguna obra que disipe la energía a la salida de la alcantarilla. Esta situación podría provocar una fuerte erosión aguas abajo del punto, debido a que el flujo puede alcanzar una velocidad tal que erosione la base de la estructura. En la figura 6(b), se puede apreciar como el agua cae libremente sobre la salida de una alcantarilla, esta configuración es poco convencional.

(a) Ausencia de estructura disipadora de energía.

(b) El agua cae libremente sobre la salida de una alcantarilla.

**Figura 6:** *Falta de obras disipadoras de energía para prevenir erosión y diseño poco convencional.*

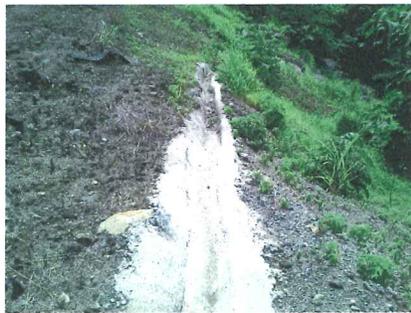
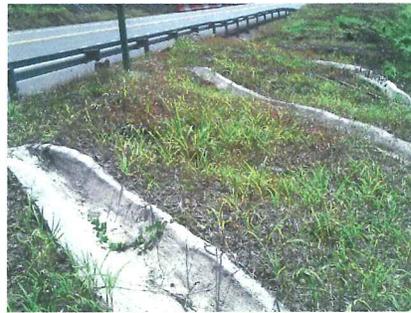
En este punto se pudo observar la colocación de concreto formando “caminos” para la evacuación del agua. En la figura 7, se muestran las zanjas recubiertas de concreto en varios puntos del talud. Aunque no es clara, se supone que es una “solución” para evitar la erosión en el talud debido al agua que viaja sobre el mismo.

(a) Zanja recubierta de concreto.

(b) Grupo de zanjas recubiertas de concreto sobre el talud.

**Figura 7:** *Revestimiento de concreto sobre zanjas.*

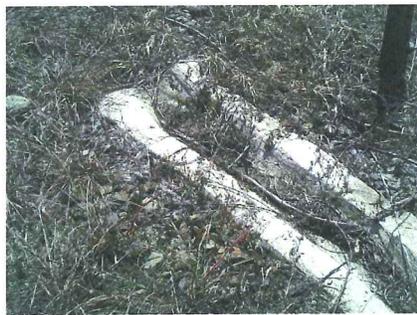
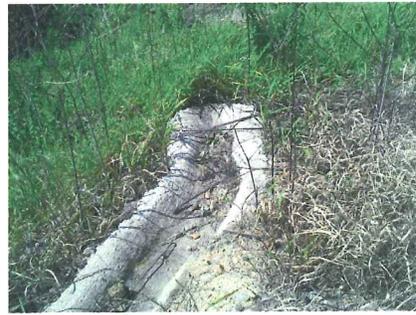
No obstante, estas zanjas recubiertas de concreto parece no responder a un diseño de un sistema de evacuación de aguas pluviales. Ésto debido a que el inicio y final, ver figura 8(a) y 8(b), no son adecuados. El inicio no responde a una salida de agua de la superficie de rodadura y el agua no llega a una canal o sistema de evacuación, simplemente termina en un punto del talud. Las zanjas que alcanzan llegar al pie del talud no cuentan con un adecuado sistema de disipación de energía. Esta condición podría provocar erosión al pie del talud que podría llevar a poner en peligro al mismo.

(a) Inicio de la una de las zanjas recubiertas de concreto. (b) Fin de la zanja recubierta de concreto.

**Figura 8:** *Revestimiento de concreto sobre zanjas.*

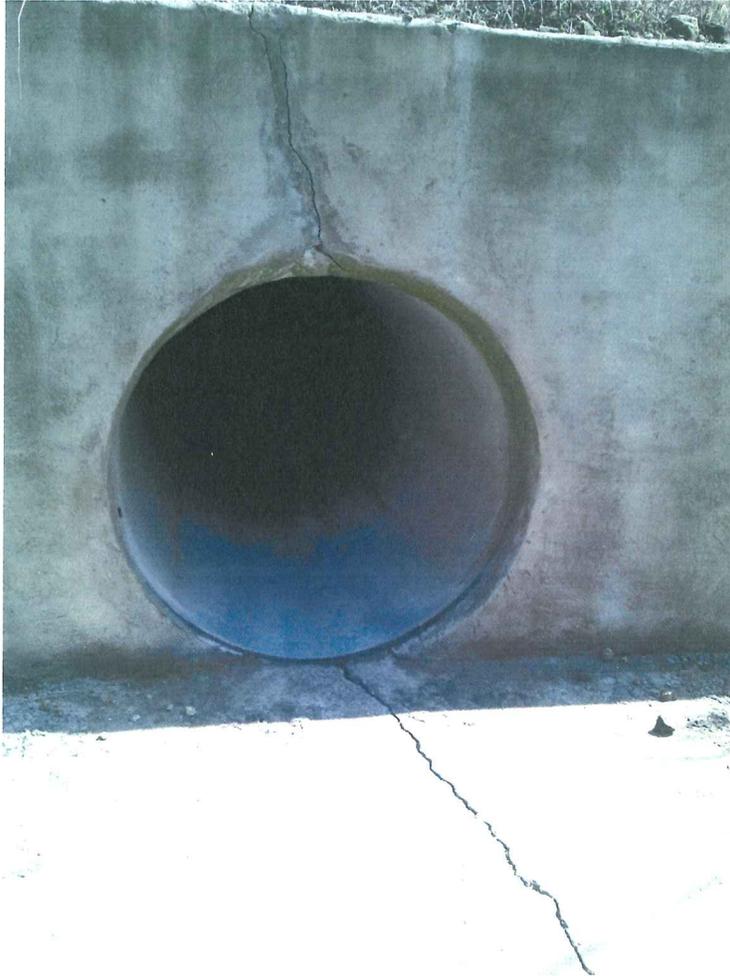
En la figura 9, se muestra la salida de una alcantarilla donde se puede apreciar una grieta importante en la estructura del cabezal. Es importante verificar si representa un riesgo importante que podría provocar el colapso de la misma. Ya que de fallar, el agua no podría ser evacuada y podrían en riesgo el relleno de la carretera.

**Figura 9:** *Grieta en el cabezal de salida.*

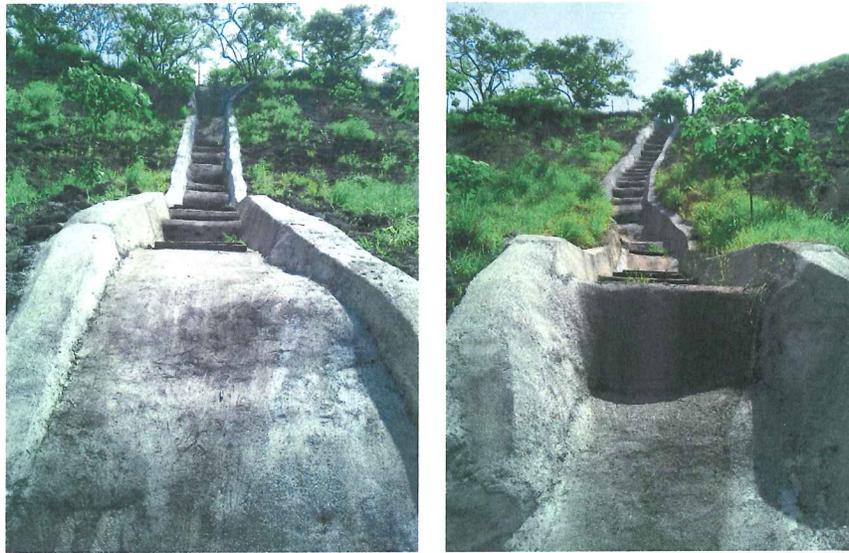
En este tramo se identificaron obras de evacuación de escorrentía pluvial en el talud. Dichas obras corresponden a canales en gradas para la disipación de la energía del agua, las cuales se muestran en la figura 10. Al final de las estructuras y con el fin de redireccionar el flujo hacia la cuneta se construyeron unos muros de concreto, donde le agua que fluye de los canales choca y cambia su dirección para luego ser evacuada por la cuneta de la carretera. A pesar de que su diseño es poco convencional, es decir, no sigue los lineamientos habituales de diseño de este tipo de obras, no se identificó en campo erosión por efecto del salpique del agua. No obstante, el terminar en un muro donde el agua choca y cambia drásticamente de dirección, ver figura 11, podría provocar que el agua salpicara sobre la superficie de rodamiento provocando molestias y los usuarios de la carretera.

(a) Estructura disipadora de energía en gradas. (b) Estructura disipadora en gradas.

**Figura 10:** *Obras nuevas de evacuación de escorrentía con disipadores de energía en gradas.*

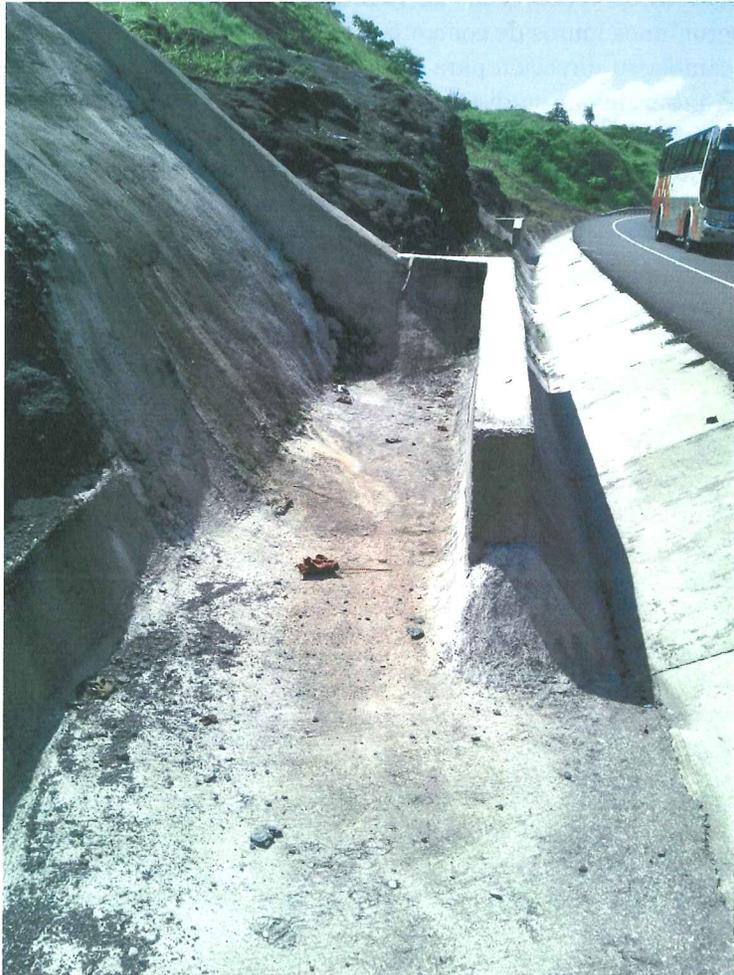
Figura 11: Muro de concreto para redireccionar el flujo hacia la cuneta.

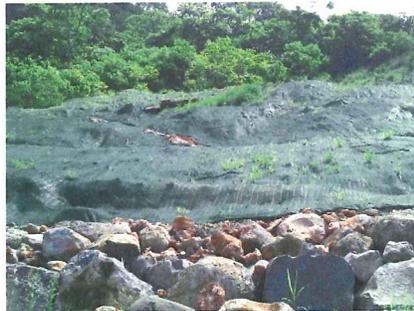
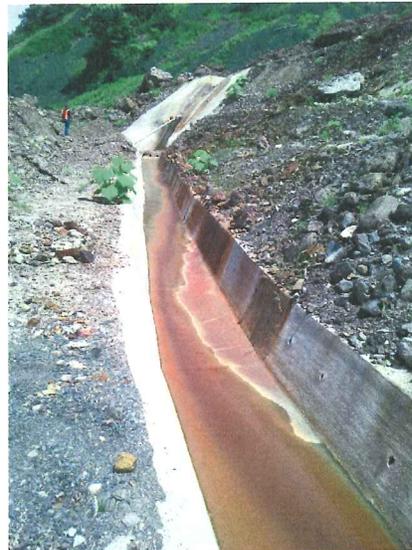
Este punto es una de los que presenta mayor número de problemas desde el punto de vista de manejo de agua superficial. Presenta una serie de cunetas y contracunetas que no responden a una diseño convencional de este tipo de sistemas. Ésto debido principalmente a que las cunetas están dispuestas siguiendo más un criterio de ubicación que parece “aleatorio” en lugar de un criterio de ingeniería, ver figura 12(a).

(a) Protección contra erosión superficial y cunetas falladas a lo largo del talud.

(b) Canal de desfogue donde se puede apreciar el cambio de color debido al sedimento.

**Figura 12:** *Obras realizadas en el talud.*

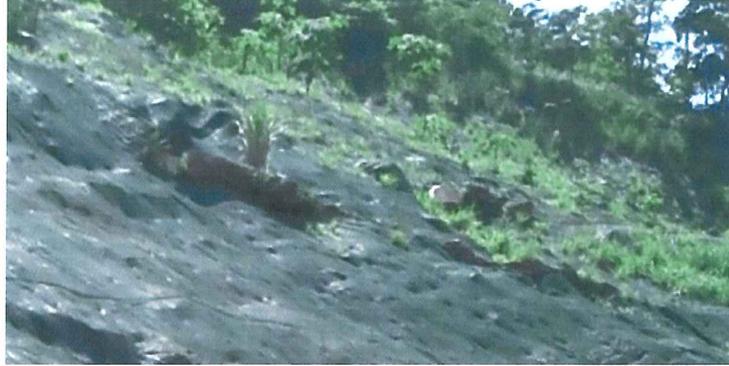
En la figura 13, se puede apreciar contracunetas falladas debido a la erosión o falla del talud.

**Figura 13:** *Contra-cunetas falladas por erosión o falla del talud.*

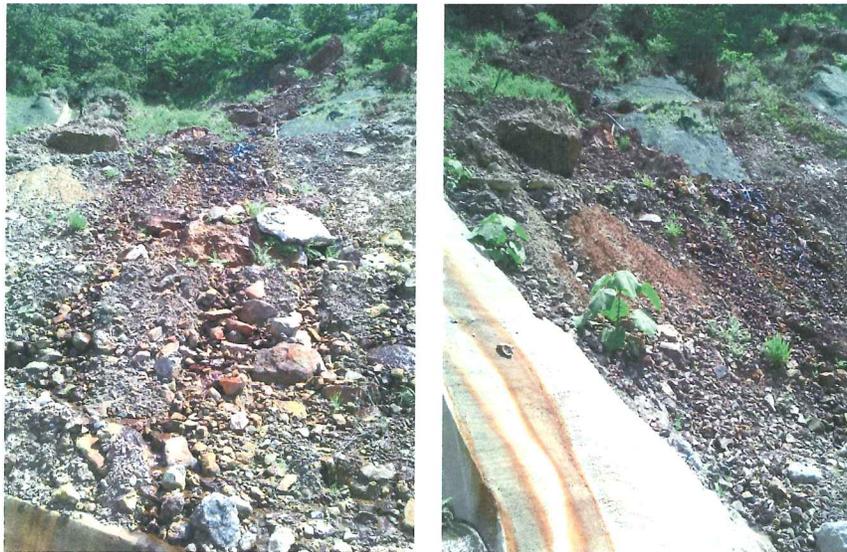
Asimismo, se pudo constatar en campo la presencia de mucha agua sobre el talud, la cual no es evacuada por ninguno de los sistemas que se tienen actualmente construidos. Esta situación se puede observar en la figura 14. En este punto se identificó un tubería que evacua agua sobre el talud, no se pudo conocer de donde provenie la misma, ver figura 14(b). Sin embargo, esta agua viaja por el talud sin ningún control, lo cual es un punto que podría generar problemas a futuro de no ser controlada.

(a) Agua que viaja por el talud sin ningún control. (b) Tubería “colapsada” que evacua agua al talud.

**Figura 14:** *Problemas con el agua sobre el talud.*

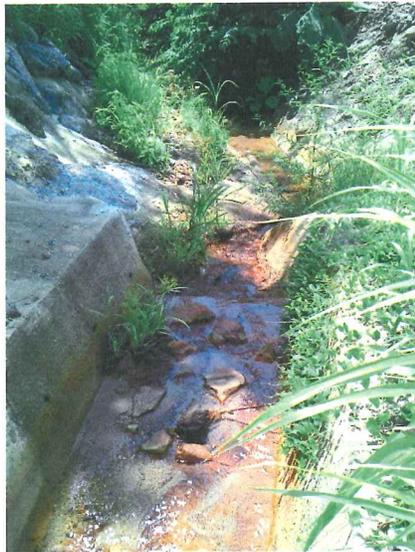
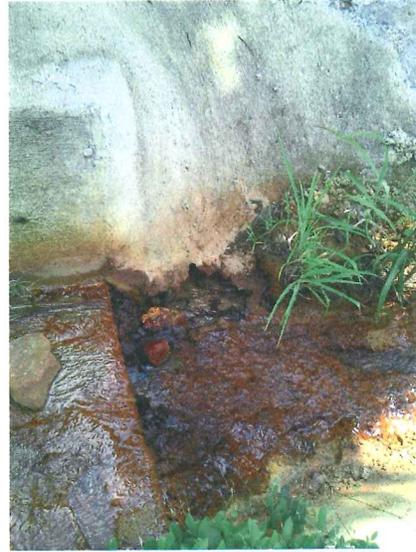
Se presenta un acabado deficiente que ha provocado en ciertas partes

(a) Canal de salida del cuneta principal (b) Socavación de la cuneta debido a mala  
donde se aprecia el acabado deficiente. calidad en el proceso constructivo.

**Figura 15:** *Problemas de acabados deficientes.*

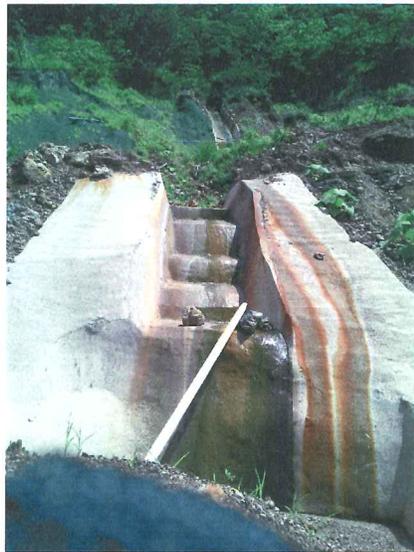
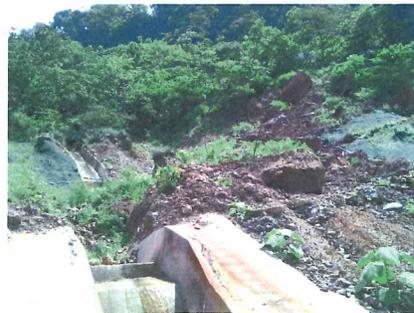
Se identificó el fallo de parte de las obras del talud ubicadas más al oeste del mismo. Dicho fallo se debe reparar lo antes posible para no poner en peligro a los usuarios de la carretera y del talud mismo. Este se puede ver en la figura 16.

(a) Obra de evacuación de escorrentía superficial colapsada.

(b) Falla importante en la parte oeste del talud.

**Figura 16:** *Colapso de las estructuras en la parte oeste del talud.*

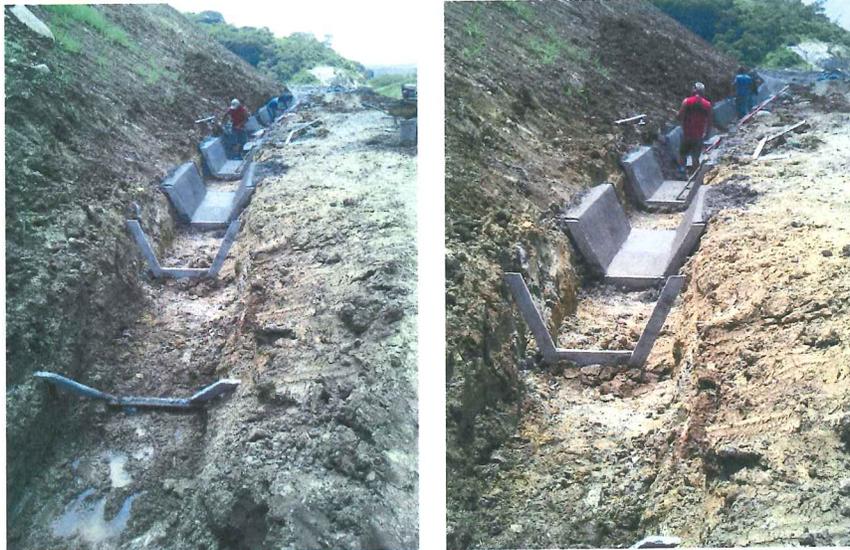
Dentro de los problemas identificados, se puede mencionar que las contracunetas no presenta acero de refuerzo, por lo que ya hay muestra de grietas importantes en las cunetas y contracunetas, ver figura 17. Esta condición podría poner en peligro la estabilidad del talud, debido a que el agua que fluya por estas estructuras durante un evento de precipitación, se infiltrará al terreno por estas grietas, saturando el talud y aumenta el peso del mismo. Se debe mejorar este aspecto constructivo y de diseño para evitar este potencial peligro sobre el talud.

(a) Obreros trabajando en la construcción de las contracunetas. (b) Las cunetas no presenta acero de refuerzo.

**Figura 17:** *Constucción de las contracunetas sobre el talud.*

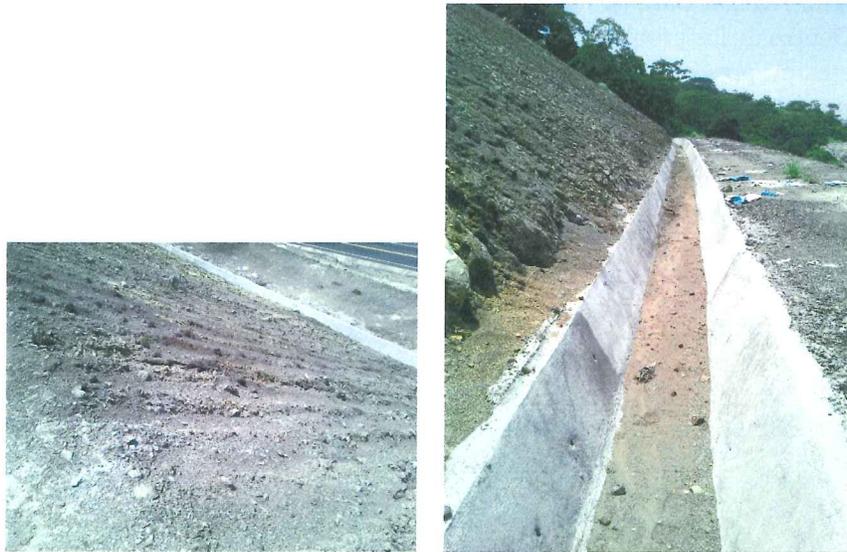
Aunque la obra no se ha terminado, un punto importante que se deberá tratar cuando se concluya la obra, es la protección contra la erosión superficial. Como se puede apreciar en la figura 18, el talud no presenta ninguna obra de protección contra la erosión y esto ha generado surcos de erosión que se reflejan en gran cantidad de sedimento en las contracunetas. Es im-

(a) Zorros provocados por la erosión superficial. (b) Sedimentación en las contracunetas debido al proceso de erosión sobre los taludes.

**Figura 18:** Problemas debido a la falta de protección contra la erosión superficial.

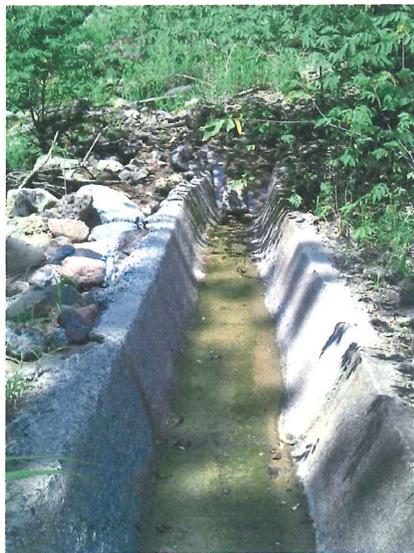
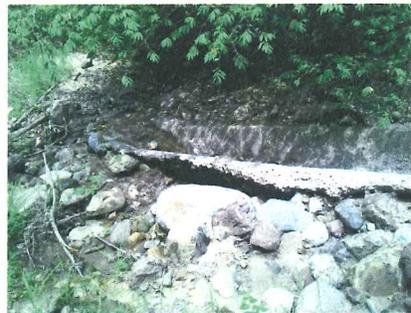
Asimismo, no se identificó obras disipadoras de energía para evitar problemas de socavación. Estas obras son importantes debido a que las pendientes de las cunetas y contracunetas son fuertes, lo que provoca que el agua alcance velocidades importantes (del orden de los 5 m/s o superiores) que producirían gran erosión o socavación de las estructuras. En la figura 19(a), se puede observar que la cuneta que recolecta casi la totalidad del agua del talud presenta una obra de disipación ya colapsada, debido a que dicha obra es insuficiente para disipar la energía que trae el agua del talud. Asimismo, se ha dado un proceso de socavación de la misma estructura debido al efecto del salpique que se presenta en la misma, ver figura 19(b).

(a) Fin de la cuneta que recolecta casi la totalidad del agua del talud, ausencia de obra disipadora o dicha obra se encuentra colapsada.

(b) Socavación en la cuneta.

**Figura 19:** *Deficiencias en cuanto a la disipación de energía del agua.*
