Programa de Ingeniería Geotécnica

Informe: EIC-Lanamme-0130-2022

Informe de visita al Proyecto Circunvalación Norte

San José, Costa Rica
Febrero, 2022

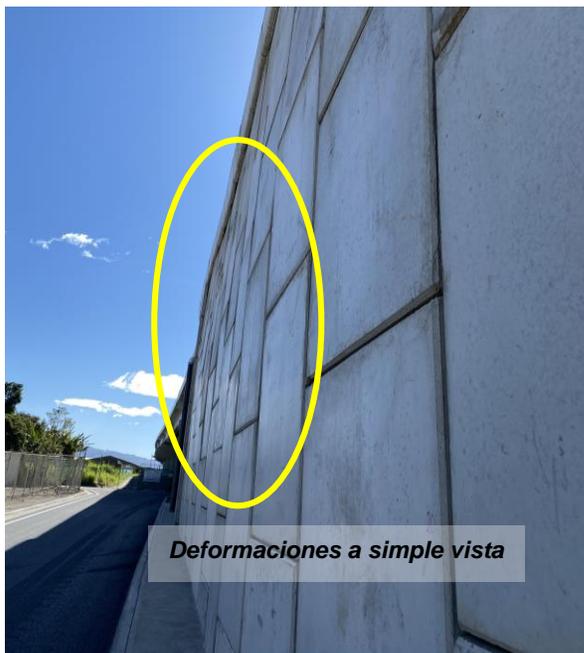
Se visita la zona del muro de relleno reforzado en la Unidad funcional III, específicamente en el ingreso al viaducto sobre la Ruta 101 de Colima de Tibás, con el fin de dar seguimiento a la cara muro que ha mostrado problemas de deformaciones importantes, reportadas y comentadas en los informes LM-PIG-06-2021 y LM-EIC-PIG-I-23-2021. En la actualidad, la cara derecha (sentido pila 1 a pila 2) del muro de relleno reforzado del ingreso del viaducto. Este continúa mostrando deformaciones a simple vista, presumiéndose que no se ha realizado algún trabajo adicional para rectificar esta condición. Esta condición se observa en la **Figura 1**.

Figura 1 Cara derecha del muro de relleno reforzado sobre Ruta 101

Debido a que aún no se observa que se hayan realizado trabajos que generen una solución al cumplimiento de las tolerancias del muro, se considera recomendable que se realicen monitoreos frecuentes de las deformaciones de la cara de dicho muro, con el fin de contar con un historial de mediciones y verificar si existen cambios importantes, antes de su puesta en marcha.

Adicionalmente, se considera conveniente realizar mediciones de deformaciones en la cara del muro, posterior a la entrada del tránsito, para verificar que no existan cambios en las mismas que ponga en riesgo la vida útil de la obra.

Por lo pronto, se programará la medición de deformaciones en esta cara del muro para marzo o abril, e iniciar el proceso del historial de mediciones.

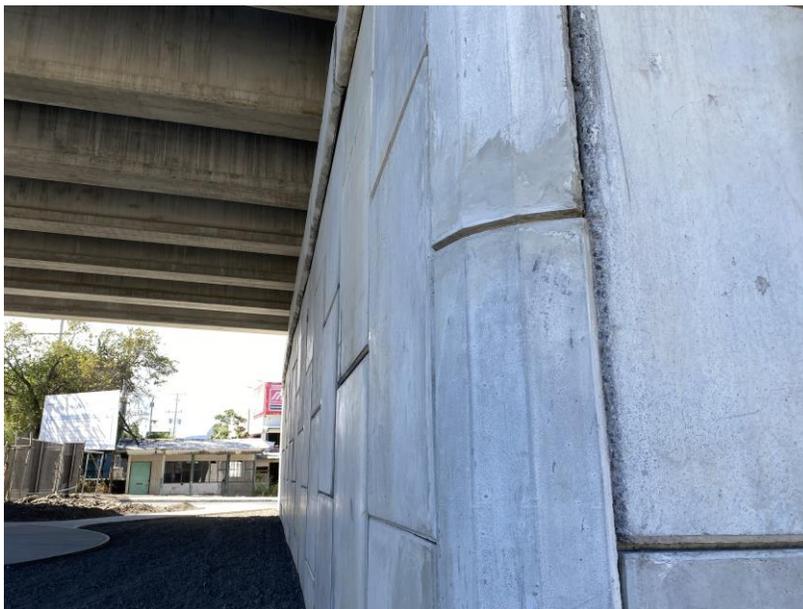
Se verifica la cara frontal del muro de relleno reforzado del bastión, y se observa que en el tiempo no se han presentado deformaciones a simple vista, constatando los resultados reportados en el informe EIC-Lanamme-INF-0138-2021. Esto se observa en la **Figura 2**.

Figura 2 Cara frontal del muro de relleno reforzado del bastión sobre Ruta 101

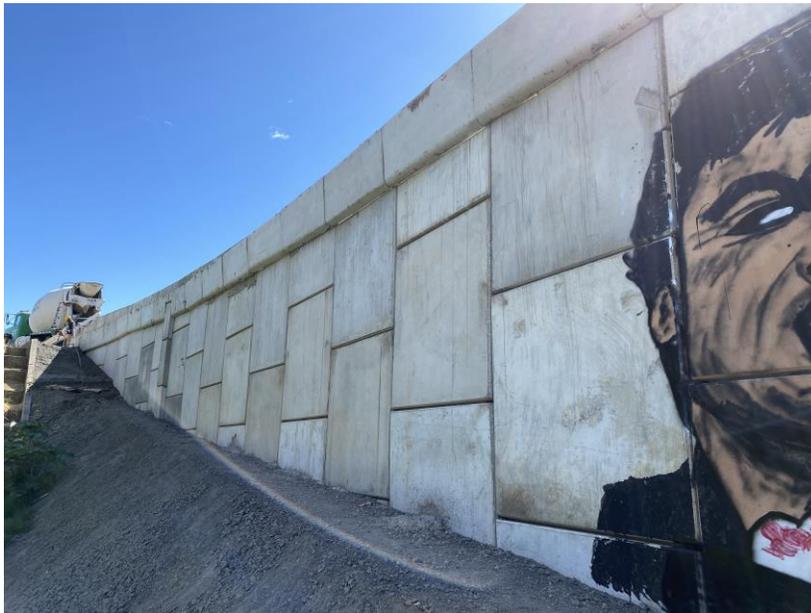
En el sitio, la cara del muro de relleno reforzado del bastión 1, se observa sin deformaciones a simple vista, lo cual era de esperarse por los resultados obtenidos en las mediciones de setiembre. Esta situación se muestra en la **Figura 3**.

Figura 3 Muro de relleno reforzado del bastión 1 en Quebrada Rivera

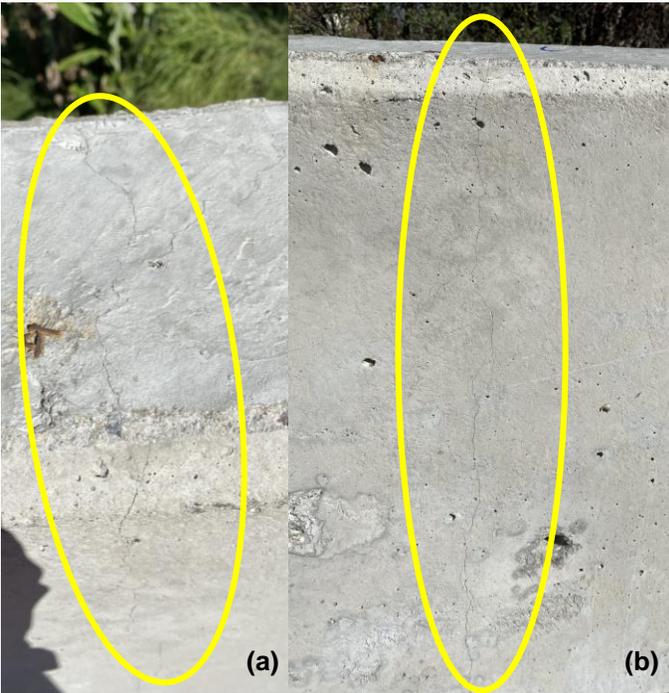
Lo que se detecta es la presencia de grietas en el concreto de la viga de amarre que se extienden por la baranda del puente, tal como se muestra en la **Figura 4**, enceradas en los círculos amarillos.

Figura 4 Baranda del puente en bastión 1: (a)viga de amarre (b)baranda frontal

La grieta inicia en la viga de amarre y se propaga por la baranda. Se presume que la propagación de la grieta se detiene en la parte inferior de la baranda pues no se refleja en el pavimento. Esta condición se observa en distintas estaciones cercanas al puente y parece no ser producto de deformaciones en el muro de relleno reforzado, pues no se observan grietas en los paneles de su cara. Se considera recomendable monitorear estas grietas para verificar que no se estén generando problemas futuros en el pavimento o en la viga superior del muro de relleno reforzado.

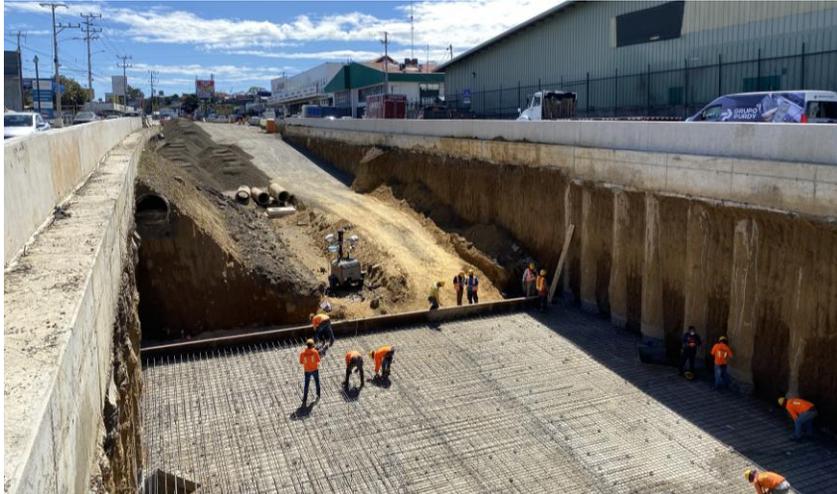
En esta zona se observan los pilotes con un acabado adecuado, tal como se muestra en la **Figura 5**.

Figura 5 Pantalla de pilotes del paso a desnivel de la Uruca

Se puede observar que la pantalla está constituida por pilotes separados, por lo que la infiltración de agua por la presencia de algún nivel freático estacional, se considera importante contemplar el construir drenajes y recolectores efectivos, para evitar la presencia de agua en la capa de rodamiento.

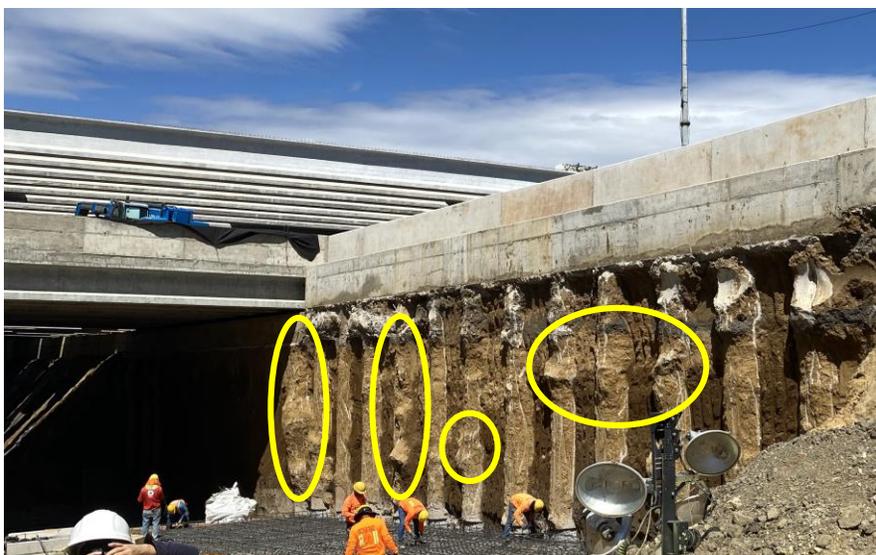
Conforme se camina el paso a desnivel, se observa más en detalle la conformación de los pilotes. En la pantalla de pilotes norte (lado derecho en sentido este – oeste), en algunos de estos se notan protuberancias en el cuerpo del elemento, tal como se señala en la **Figura 6**. En el sitio se indica que estos abultamientos se eliminarán mediante el corte del concreto, práctica común cuando esta situación se presenta en los pilotes preexcavados. Se considera recomendable dar seguimiento a este proceso, para verificar que, al eliminar el exceso de concreto, no quede el acero de refuerzo del pilote expuesto.

Figura 6 Pantalla de pilotes norte del paso a desnivel de la Uruca

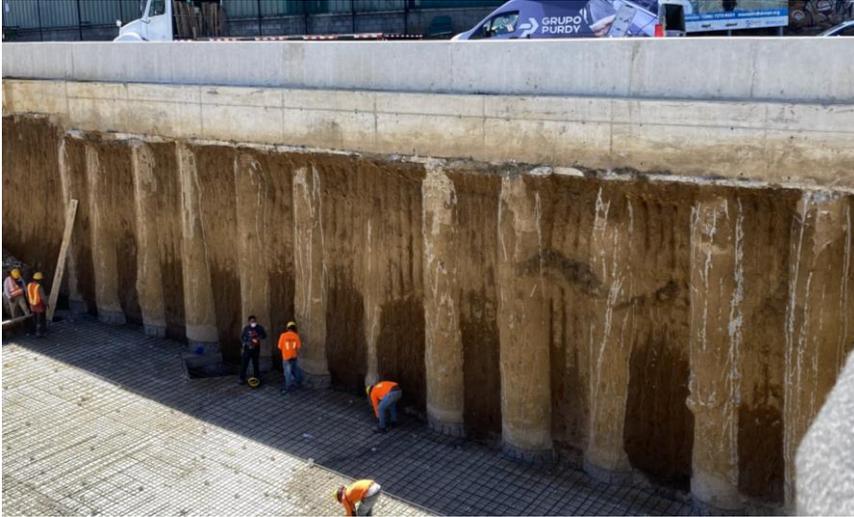
En esta zona, los pilotes de la pantalla sur (lado izquierdo en sentido este – oeste), se observan en mejores, tal como se muestra en la **Figura 7**.

Figura 7 Pantalla de pilotes sur del paso a desnivel de la Uruca

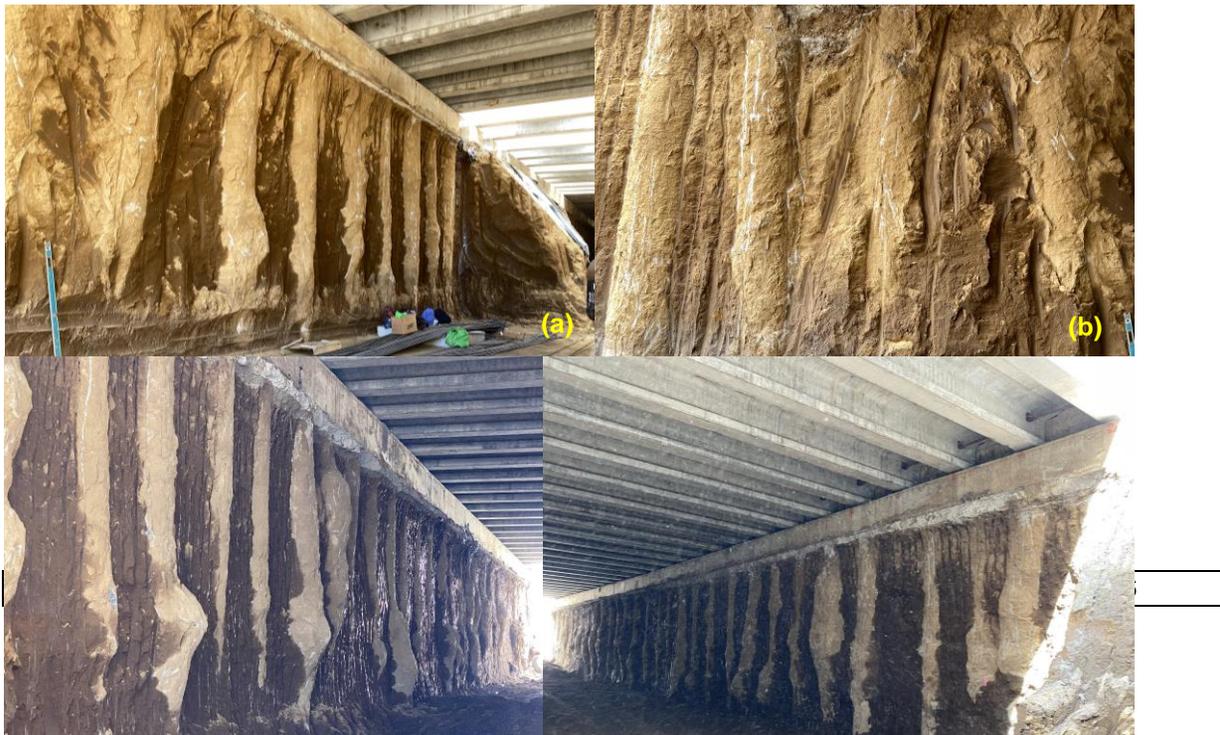
Sin embargo, conforme se avanza a la zona central del paso a desnivel, se observa que la condición de los pilotes cambia y se notan más los abultamientos en la zona inferior de los elementos en las pantallas de ambos lados. Esta situación se muestra en la

Figura 8 Pantallas de pilotes del paso a desnivel de la Uruca: (a) pantalla sur al este de la zona central (b) pantalla norte al este de la zona central (c) pantalla sur al oeste de la zona oeste (d) pantalla norte al oeste de la zona oeste

Como se indicó anteriormente, se considera recomendable dar seguimiento al proceso de eliminación del exceso de concreto, para verificar que durante su ejecución no llegue a quedar el acero de refuerzo del pilote expuesto.

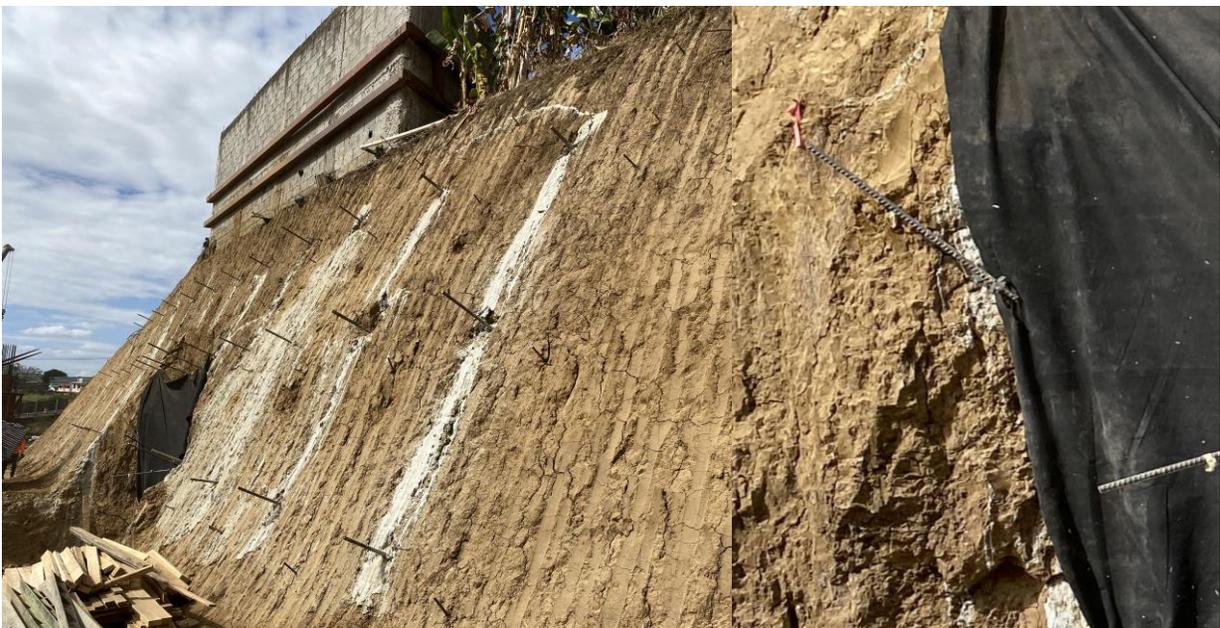
Lo que es posible observar inicialmente, es el corte del talud que se muestra en la **Figura 9**, donde se puede apreciar que la corona del talud de corte se encuentra al ras de la tapia de una edificación. En este talud, se colocan pernos y drenajes, semejando un muro de suelo cosido, pues los pernos están constituidos por varillas de refuerzo de concreto, acero característico en este tipo de obras de retención.

Figura 9 Talud de corte cercano a tapia de edificación: (a) configuración de retención (b) detalle de perno

Al respecto, es importante considerar que cuando se construyen taludes de corte cercanos a edificaciones, se deben tomar previsiones para no generar inestabilidades en las estructuras aledañas ni deformaciones en la parte superior del talud que puedan repercutir negativamente en las estructuras cercanas.

Por lo tanto, para esta configuración, se considera recomendable solicitar a la Administración las memorias de cálculo del diseño del talud de corte, del muro de retención construido y del análisis de deformaciones realizado para verificar que no se generarían afectaciones a las edificaciones que se encuentran en la zona superior del talud. Por su parte, PIG realizará un análisis preliminar de esta condición para verificar la seguridad de las estructuras.

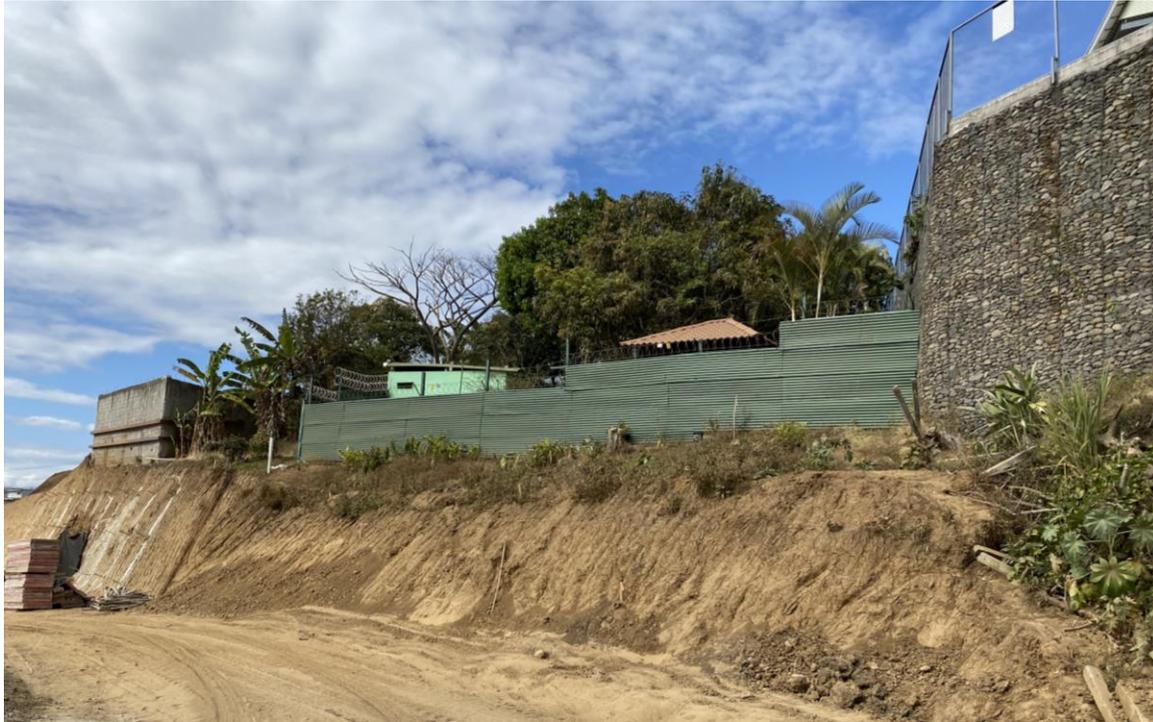
Contiguo a este punto, hacia el este, se observa la continuidad del talud de corte, tal como se muestra en la **Figura 10**. En esta zona se observa que la corona del talud de corte igualmente se encuentra cercana a las edificaciones existentes, e incluso se observa un muro de gaviones de altura y longitud considerable. Esto último también se observa en la **Figura 11**.

Figura 10 Talud de corte zona del muro de gaviones

Es importante contemplar que, al existir un muro de retención de gaviones de tal magnitud, hace suponer con una alta probabilidad de tener certeza de que el terreno se caracteriza por ser inestable al verse sometido a ciertas condiciones que le imprime la edificación a la que retiene. Adicionalmente a este muro de gaviones existe otro muro de retención de llantas, que no se muestra en fotografías, pero que reafirma la idea de que el terreno puede presentar problemas de estabilidad.

Debido a esta condición, se considera recomendable solicitar a la Administración la memoria de cálculo de los análisis realizados en la zona, que contemplen la influencia de los movimientos de tierra cercanos a las edificaciones y los muros de retención detectados en el sitio. Por su parte, PIG realizará un análisis preliminar de esta condición para verificar la seguridad de las estructuras.

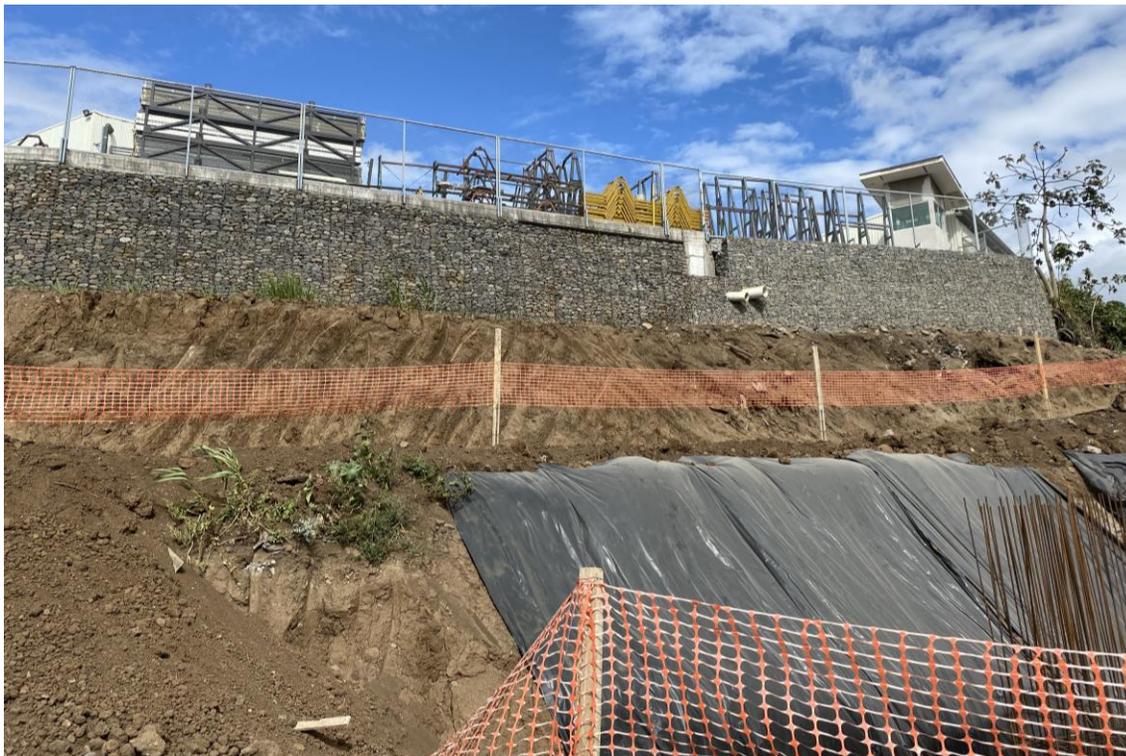
Figura 11 Muro de gaviones

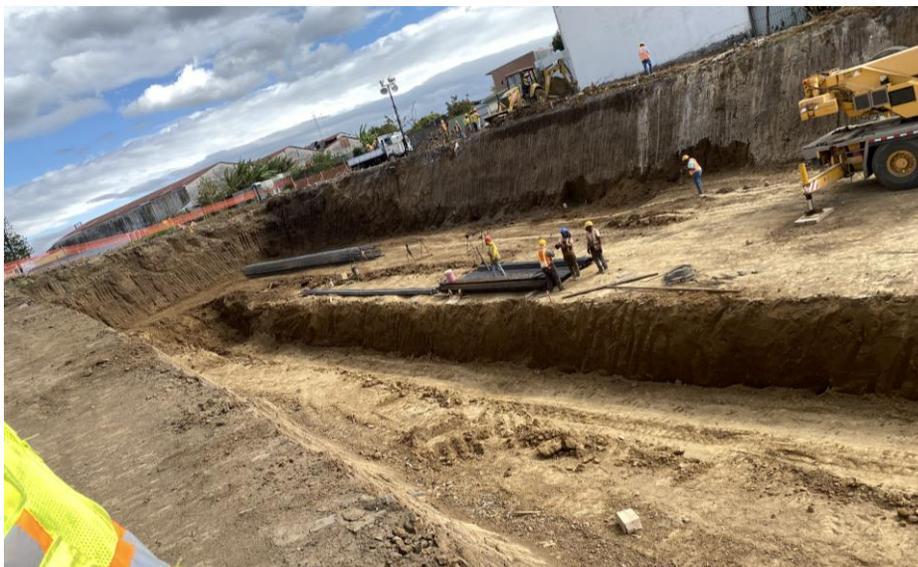
Avanzando hacia el este, acercándose a la intersección con Calle Blancos, se observa el avance significativo en el movimiento de tierras y la construcción de las pantallas de pilotes norte y sur del viaducto. Esto se puede verificar en la **Figura 12**.

Figura 12 Avance en movimiento de tierras en viaducto

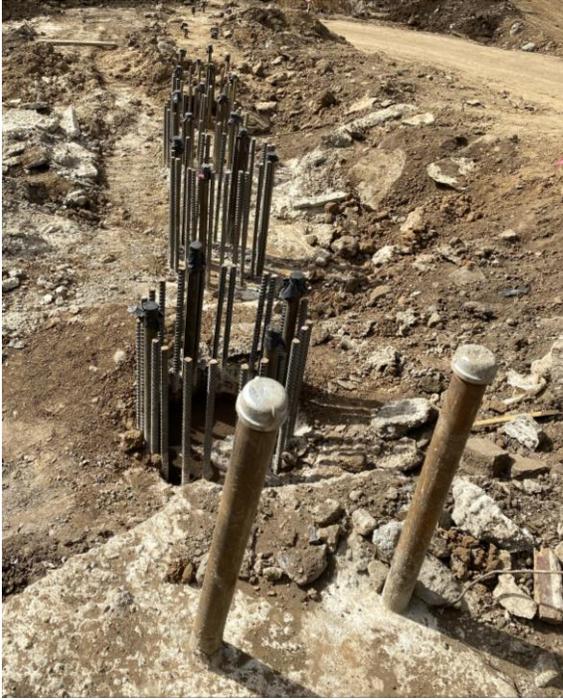
Existen pilotes colados en la pantalla norte del viaducto, como se observa en la **Figura 13**. Como se mencionó en el apartado IV, se conoce que la Administración solicitó para esta zona realizar la construcción de los pilotes encamisándolos para evitar la caída de material y el posterior abultamiento por el concreto. Se considera recomendable realizar una gira durante la excavación y colado de pilotes, esto con el fin de verificar la metodología constructiva sugerida y la consistencia del concreto utilizado.

Figura 13 Pilotes en pantalla norte del viaducto

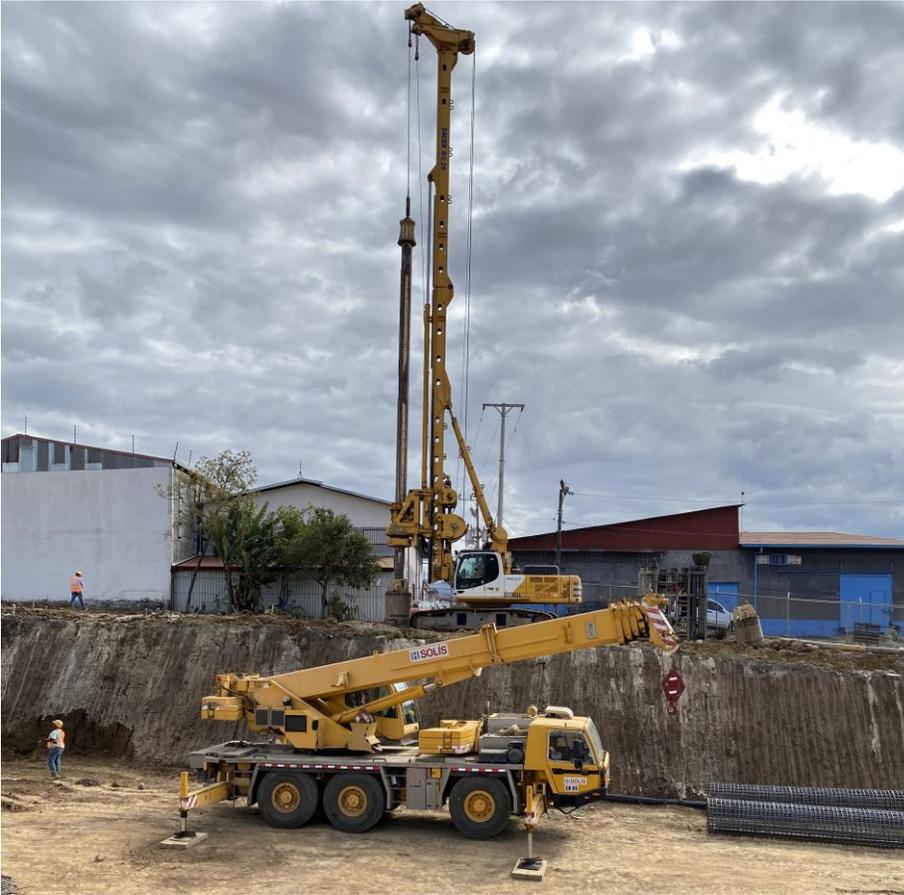
En cuanto a la pantalla sur, se observa en sitio que esta se construye de manera cercada a las tapias de las casas de un barrio. Esto se observa en la **Figura 14**. Al igual que, como se ha mencionado en este apartado, cuando se construyen obras geotécnicas corte cercanas a edificaciones, se deben tomar previsiones para no generar inestabilidades en las estructuras aledañas ni deformaciones que puedan repercutir negativamente en estas estructuras cercanas.

Figura 14 Pantalla sur del viaducto cercano a caserío

Por lo tanto, se considera recomendable solicitar a la Administración las memorias de cálculo del diseño de la pantalla de pilotes, sobre todo en la zona sur y del análisis de deformaciones realizado para verificar que no se generarían afectaciones a las edificaciones que se encuentran en la zona superior del talud. Por su parte, PIG realizará un análisis preliminar de esta condición para verificar la seguridad de las estructuras.
