INFORME DE EVALUACIÓN

EIC-Lanamme-INF-0413-2024

RUTA NACIONAL N°4, TRAMO BIRMANIA – SANTA CECILIA

Marzo, 2024

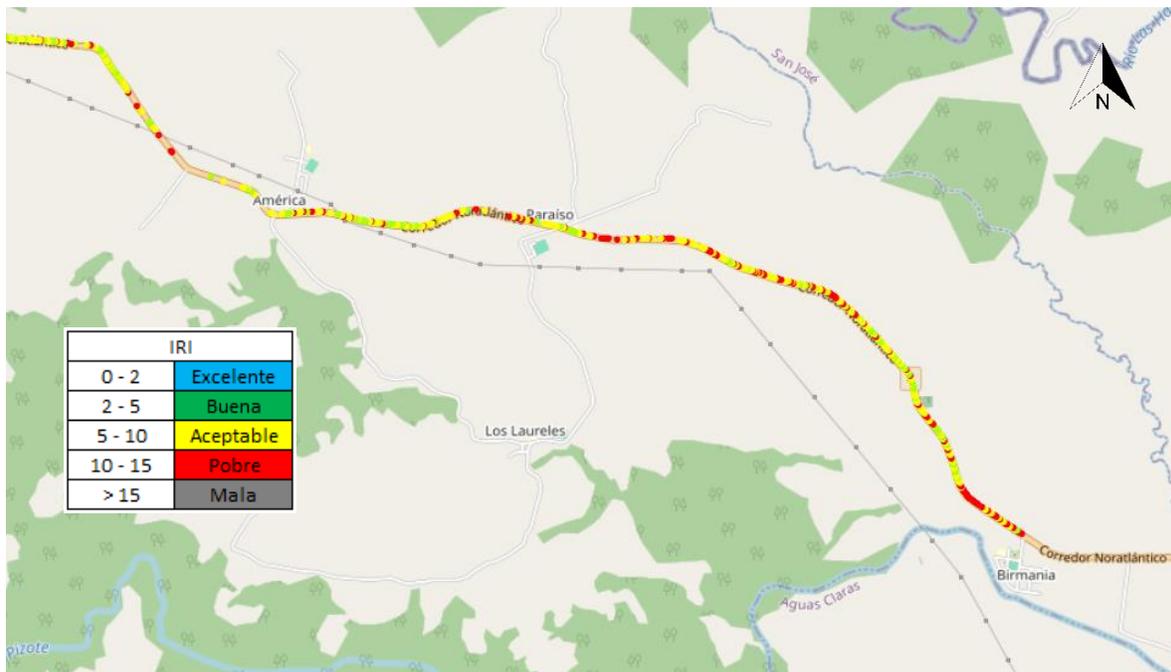
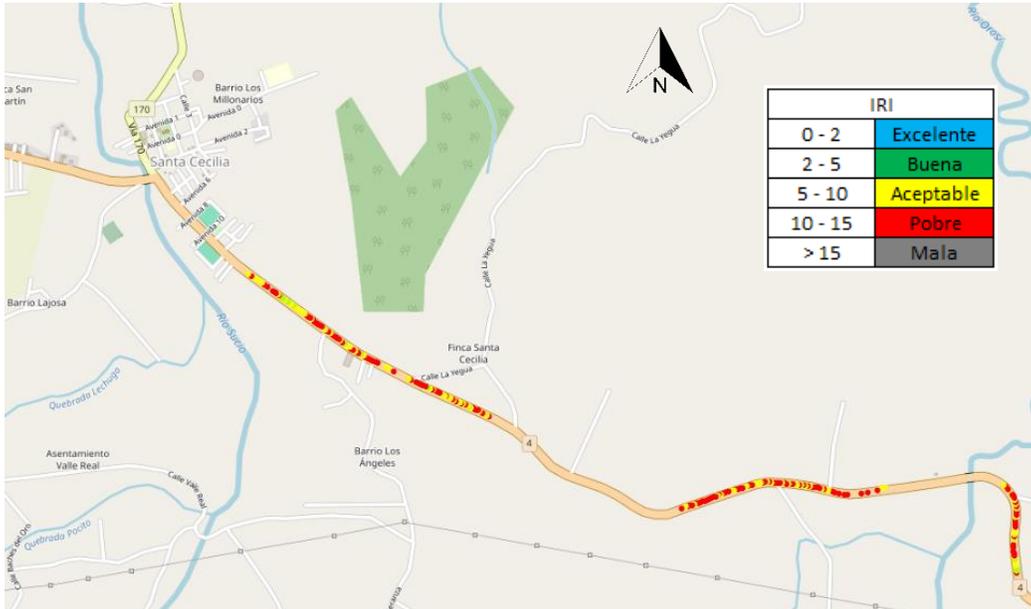
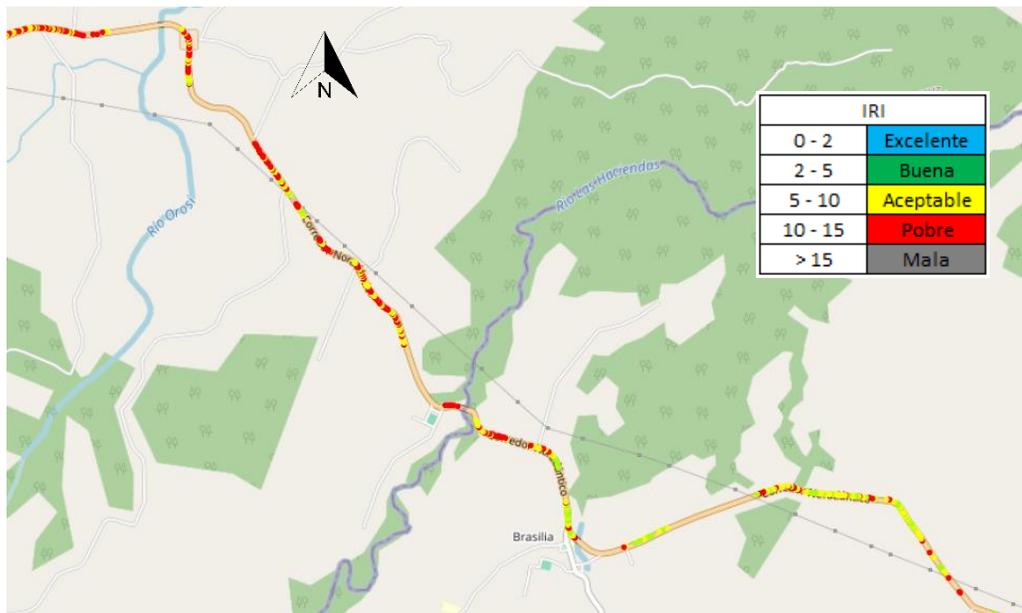
A partir de la estación 10+200, la condición determinada para el IRI es “Pobre” o “Mala” para un tramo de aproximadamente 800 m. Los valores obtenidos indican una condición de rugosidad superficial con un alto deterioro, lo que provoca inseguridad y falta de confort para los usuarios.

Figura 3. Resultados de la evaluación del IRI en el tramo de la Ruta Nacional No.4. Tramo 0+000 - 6+000.

Figura 4. Resultados de la evaluación del IRI en el tramo de la Ruta Nacional No.4. Tramo 6+000 - 14+900.

Figura 5. Resultados de la evaluación del IRI en el tramo de la Ruta Nacional No.4. Tramo 15+600 - 20+300.

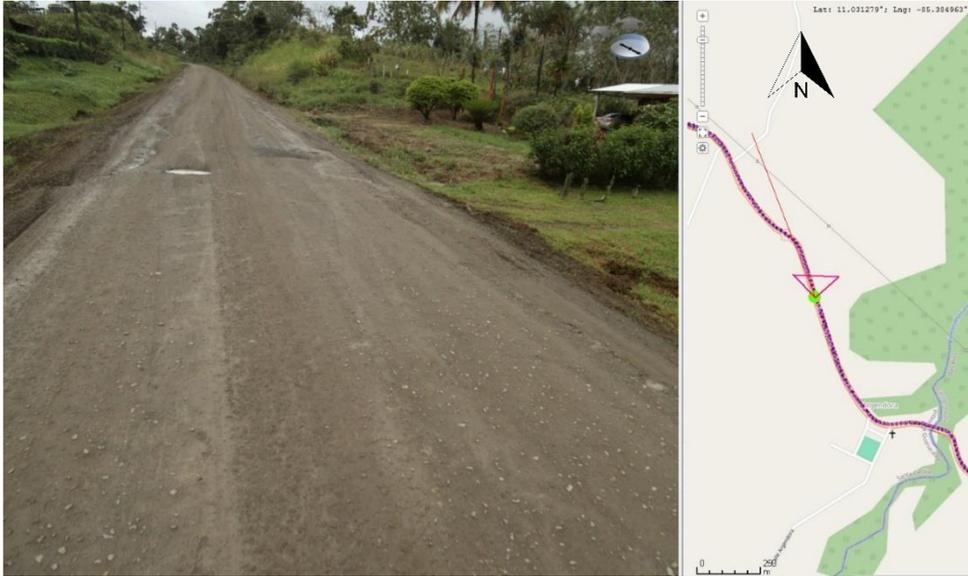
Figura 7. Imagen obtenida con el equipo IMAJING para el inventario de drenajes laterales. En la fotografía se muestra un sitio que no cuenta con drenajes laterales funcionales.

- La atención inmediata de los drenajes (cunetas) para prevenir un mayor deterioro y ejecutar labores de mantenimiento permanente y eventualmente evaluar la posibilidad de construcción de infraestructura de manejo de agua con un mayor estándar y desempeño como lo son cunetas revestidas.

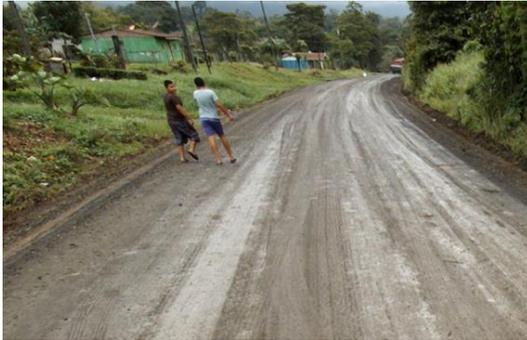
a) Niños caminando sobre la calzada debido a que no existen aceras

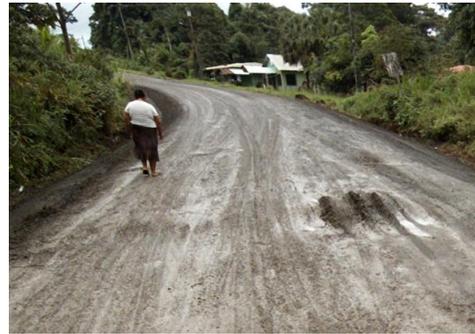
b) Mujer caminando sobre la calzada debido a que no existen aceras

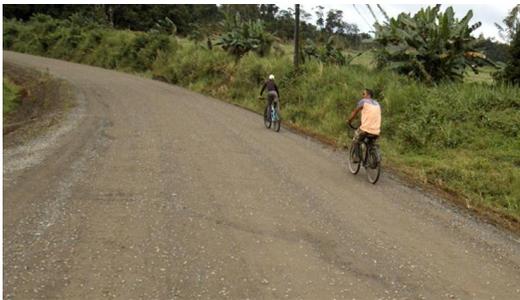
c) Jóvenes en bicicleta circulando sobre la calzada

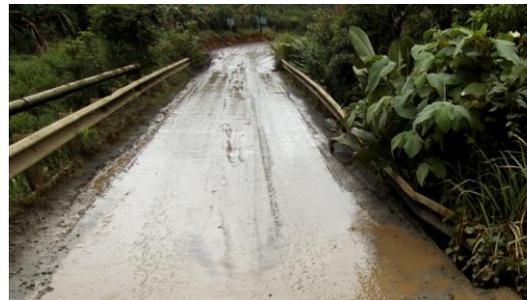
d) Puente sin facilidades peatonales

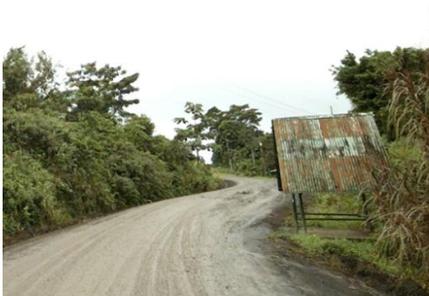
e) Condición de una de las paradas de autobús

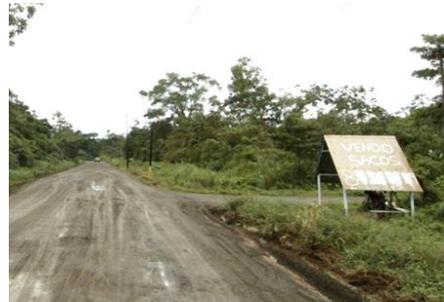
f) Condición de una de las paradas de autobús

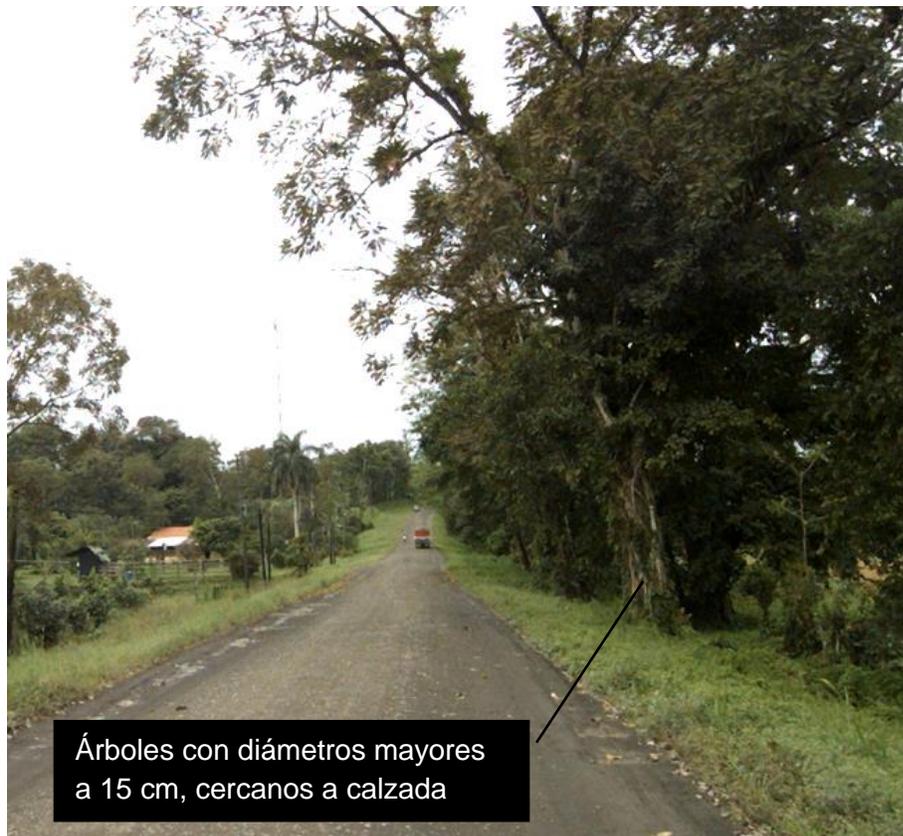
6. Taludes no traspasables y pendientes profundas en los márgenes próximos a las vías.
7. Se observaron árboles caídos muy cercanos a la vía no traspasables.
8. Alcantarillas transversales desprotegidas y cubiertas con vegetación que cubren su existencia.

Figura 10. Riesgos observados en los márgenes de la carretera

Se recomienda realizar un análisis de los márgenes de carretera, así como los respectivos diseños de los sistemas de contención vehicular donde se requiera instalar. Se insta a hacer uso de la normativa y manuales nacionales como el *Manual SCV: Guía para el análisis y diseño de seguridad vial de márgenes de carreteras* (Valverde, 2011).

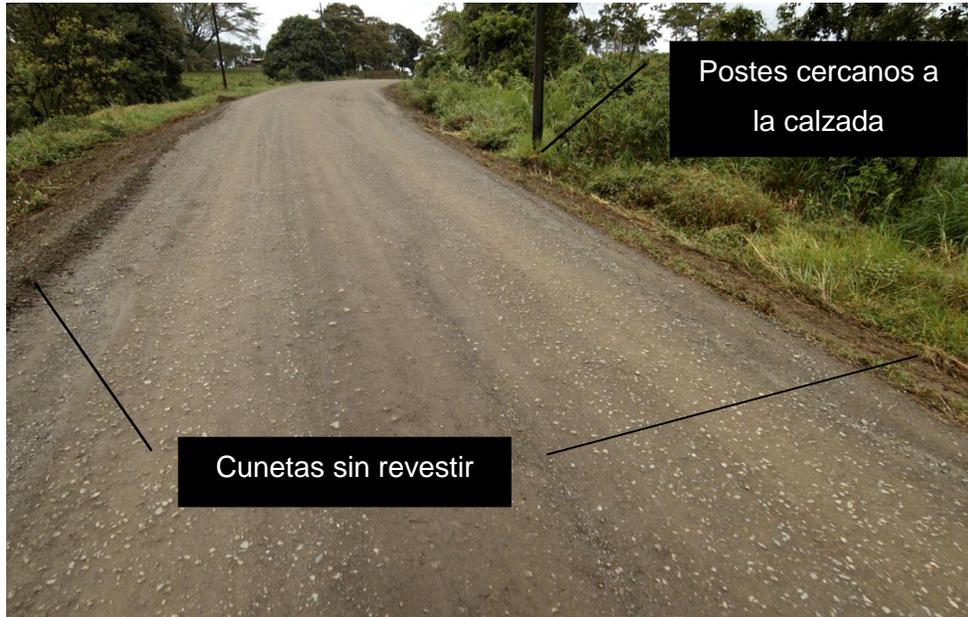
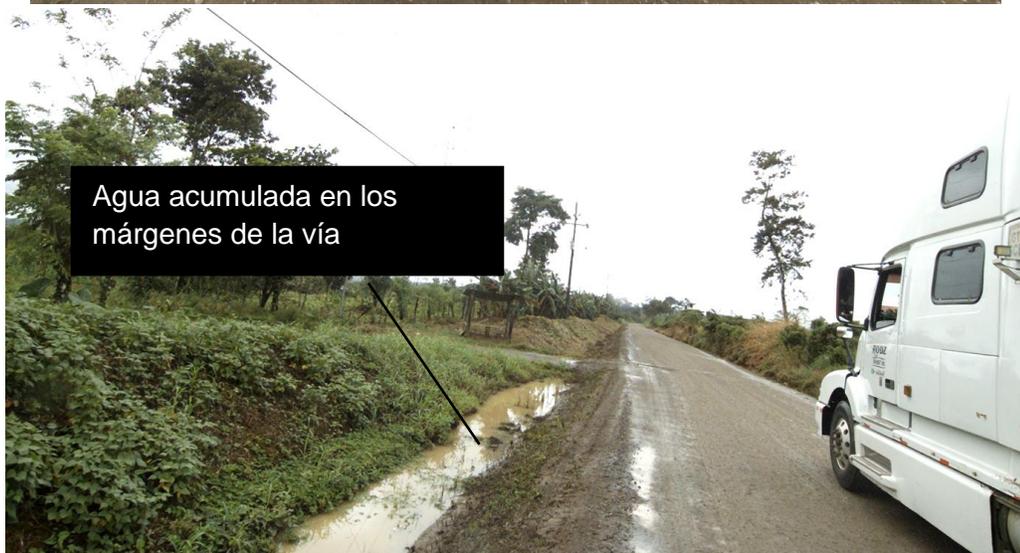
Figura 11. Riesgos observados en los márgenes de la carretera.

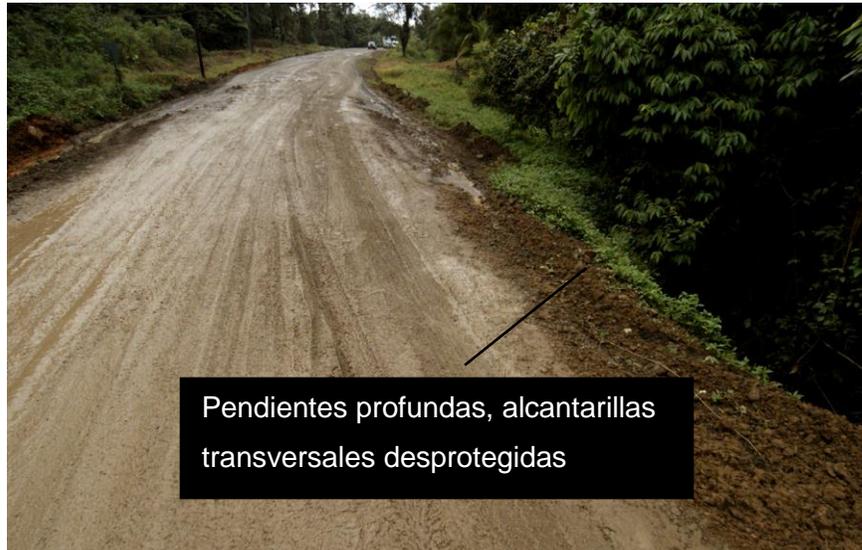
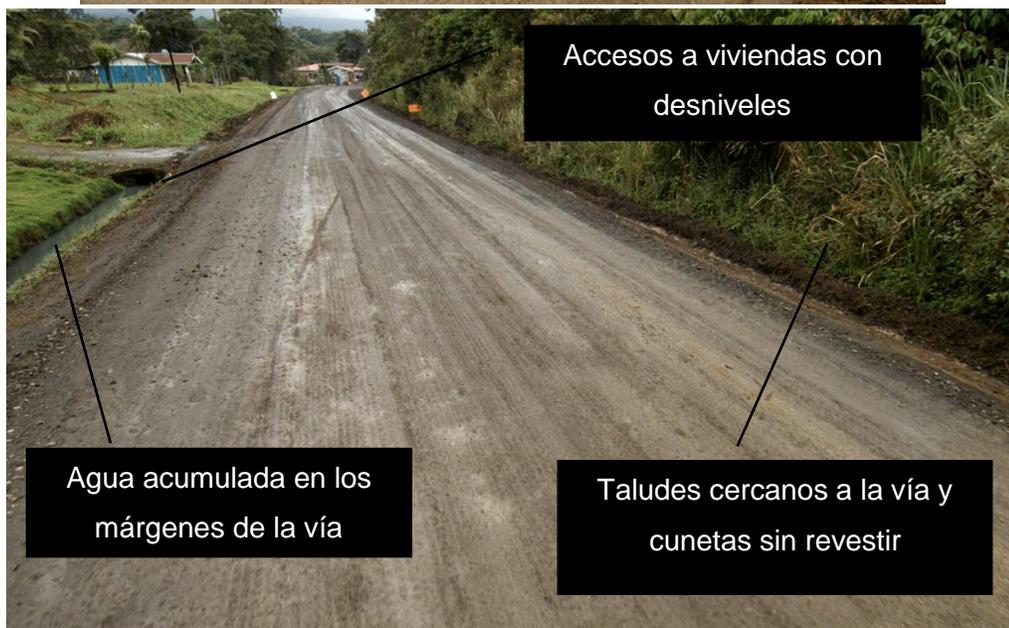
Figura 12. Riesgos observados en los márgenes de la carretera.

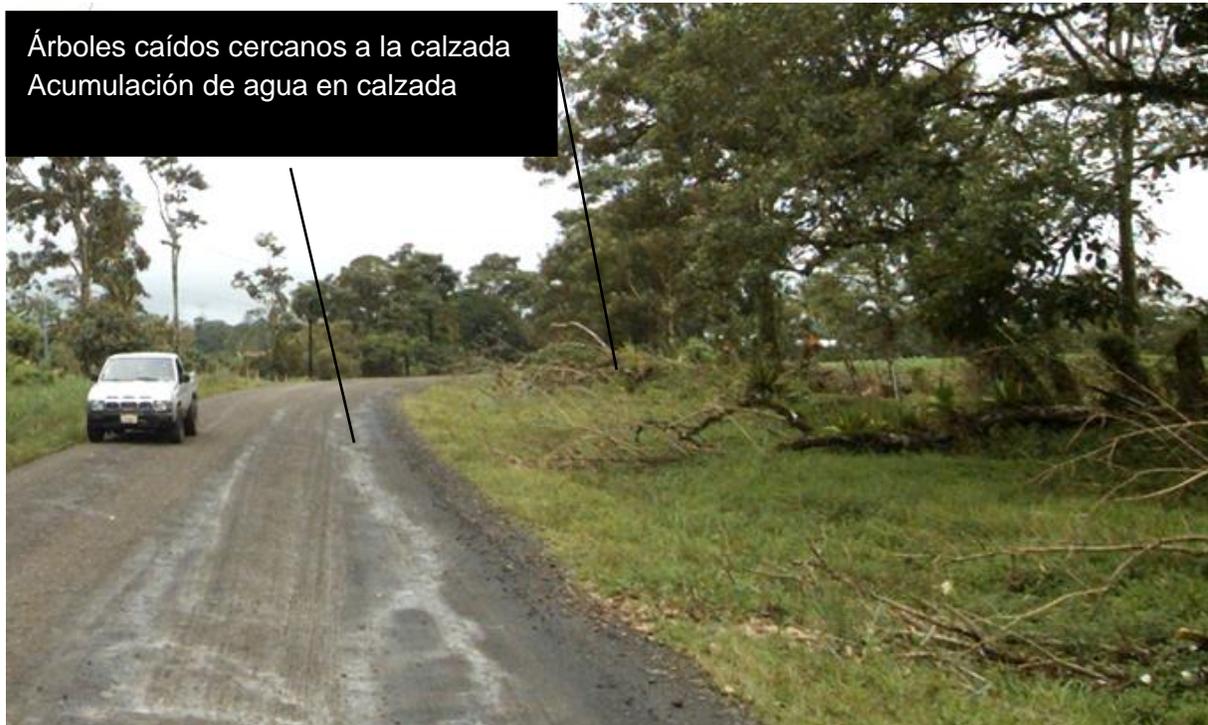
Figura 13. Riesgos observados en los márgenes de la carretera.

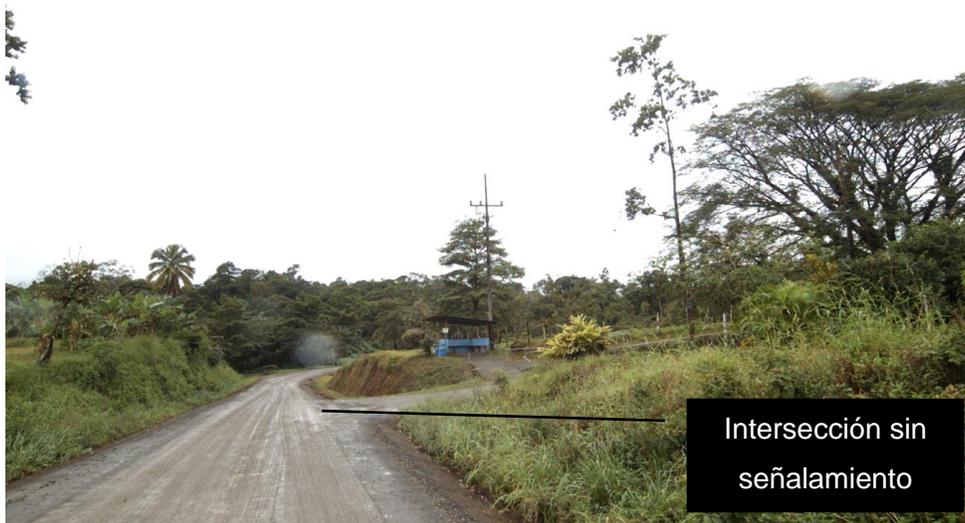
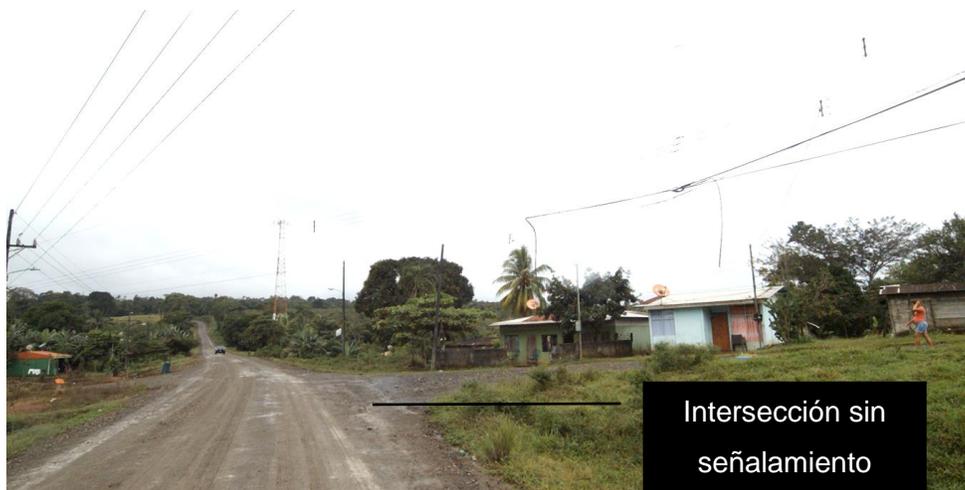
Se identificaron intersecciones que carecen de señalamiento que permitan ordenar la circulación vial y evitar incidentes viales como por ejemplo la que se observa en las siguientes fotografías de la Figura 14.

Figura 14. Oportunidades de mejora en señalamiento vial.

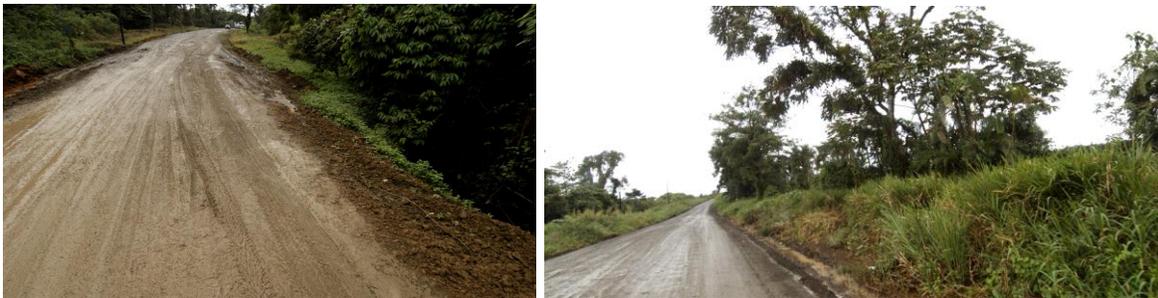
A lo largo del tramo auscultado se observó una superficie de ruedo la cual no es apta para ser demarcada, sin embargo, de mejorarse la superficie se deberá realizar la demarcación vial que complemente el señalamiento vertical y regule la circulación vial de los diferentes posibles usuarios.

Figura 15. Condición de la calzada impide demarcación vial

Bajo la condición actual de la superficie de rodamiento, se reitera la necesidad de instalar delineadores en los márgenes de la vía, especialmente en curvas horizontales y verticales que permitan orientar a los conductores, ante la ausencia de demarcación horizontal. En caso que la vía se pavimente, se insta a realizar con inmediatez la demarcación vial horizontal de la vía, apegado al *Manual Centroamericano de Dispositivos Uniformes para el Control del Tránsito (SIECA, 2014)*, el *CR-2020* y la *Guía para la colocación de captaluces de la Dirección General de Ingeniería de Tránsito (DGIT,2013)*.

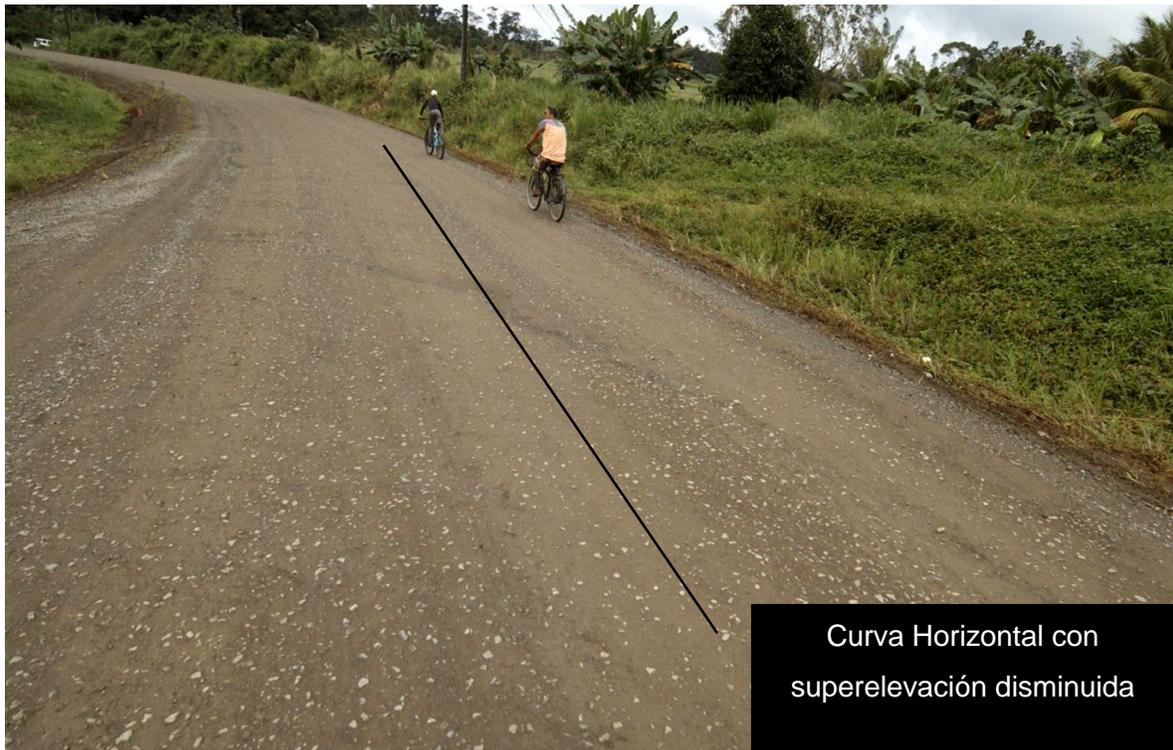
En el tramo auscultado se observaron curvas horizontales con superelevación casi imperceptible como se muestra en la siguiente Figura 16. Esta condición de diseño geométrico podría provocar la salida de la vía, máxime debido a la condición de la superficie en la actualidad en la que se observa material suelto.

Figura 16. Ejemplo de una superelevación disminuida en curva horizontal

Ante los elementos geométricos afectados debido a una falta de mantenimiento de la vía se hace necesaria la reconfirmación de la superficie atendiendo tanto los porcentajes de bombeos como la super elevación de las curvas horizontales para disminuir el riesgo de salida de las vías, acumulación de agua superficial y asegurar la condición adecuada de la ruta.

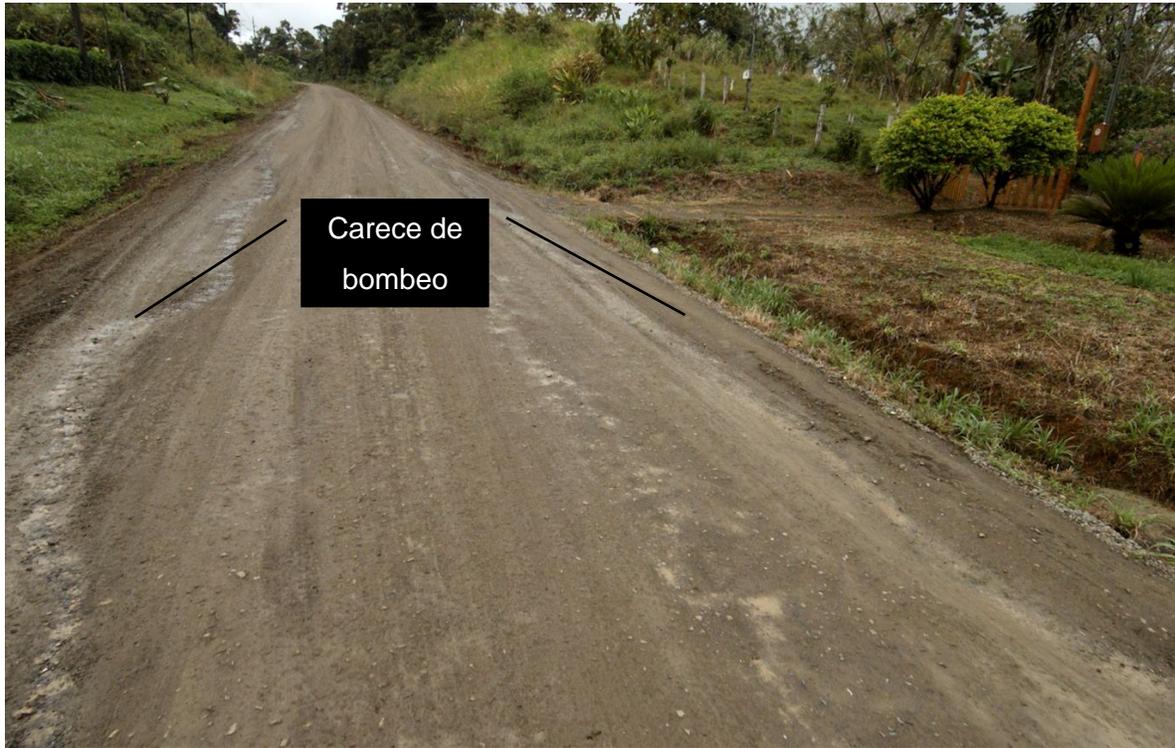
Además, se observó en tramos rectos un porcentaje de bombeo reducido que provoca la acumulación de agua en la superficie. En la Figura 17 se muestra un ejemplo de una recta que presenta el porcentaje de bombeo reducido.

Figura 17. Bombeo irregular impide el drenaje del agua superficial de manera adecuada

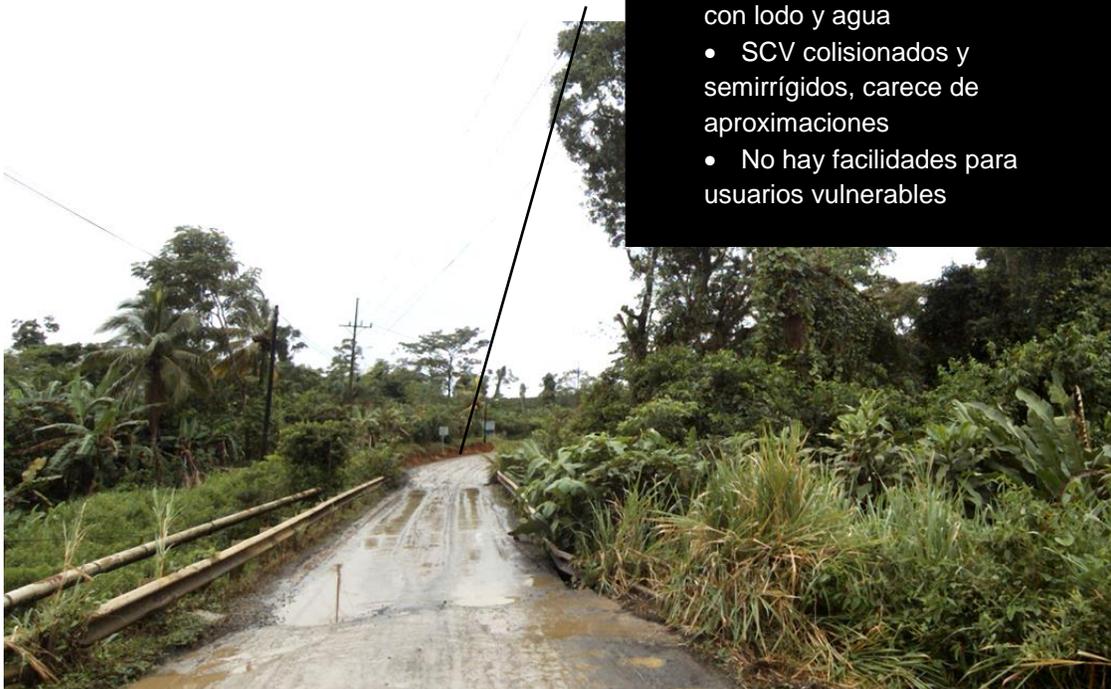
1. Superficies con arcilla y agua acumulada, disminuyen la resistencia al deslizamiento ante el frenado.
2. Losas con deterioros que permiten ver a través de ellas.
3. Carencia de señalamiento vertical y horizontal, no se tiene claro la regulación del paso.
4. Los sistemas de contención vehicular no son adecuados y se encuentran además colisionados.
5. Ausencia de condiciones seguras en los márgenes de la vía en las aproximaciones a los puentes.

Figura 18. Condición de seguridad vial de los puentes existentes

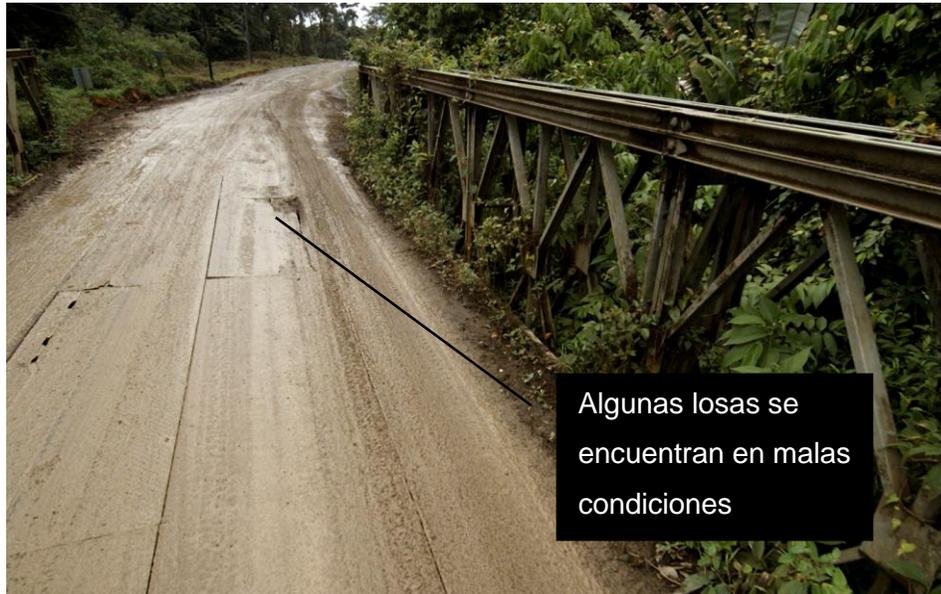
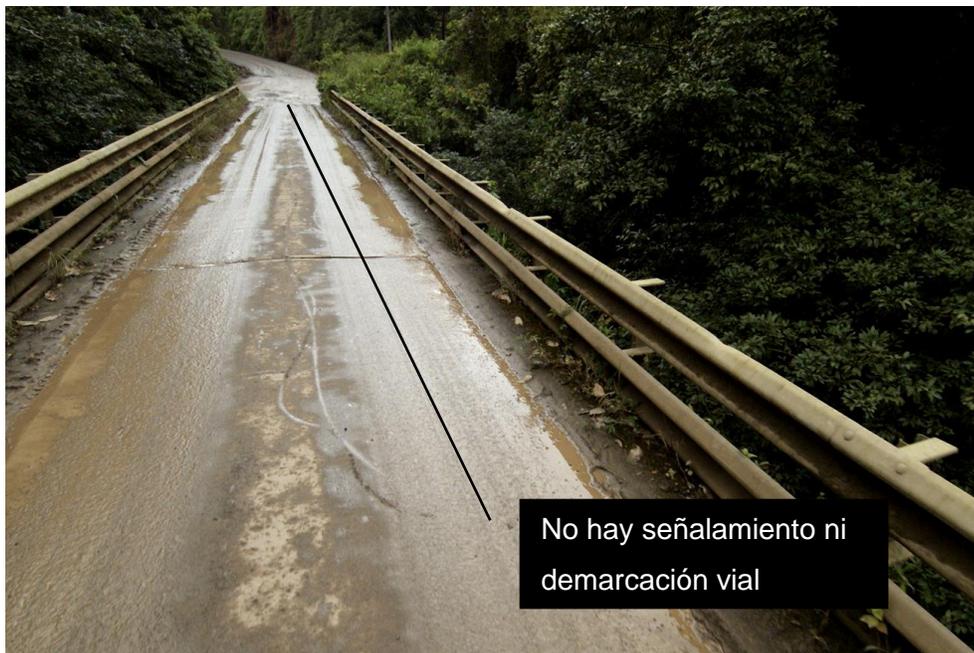
Figura 19. Condición de seguridad vial de los puentes existentes

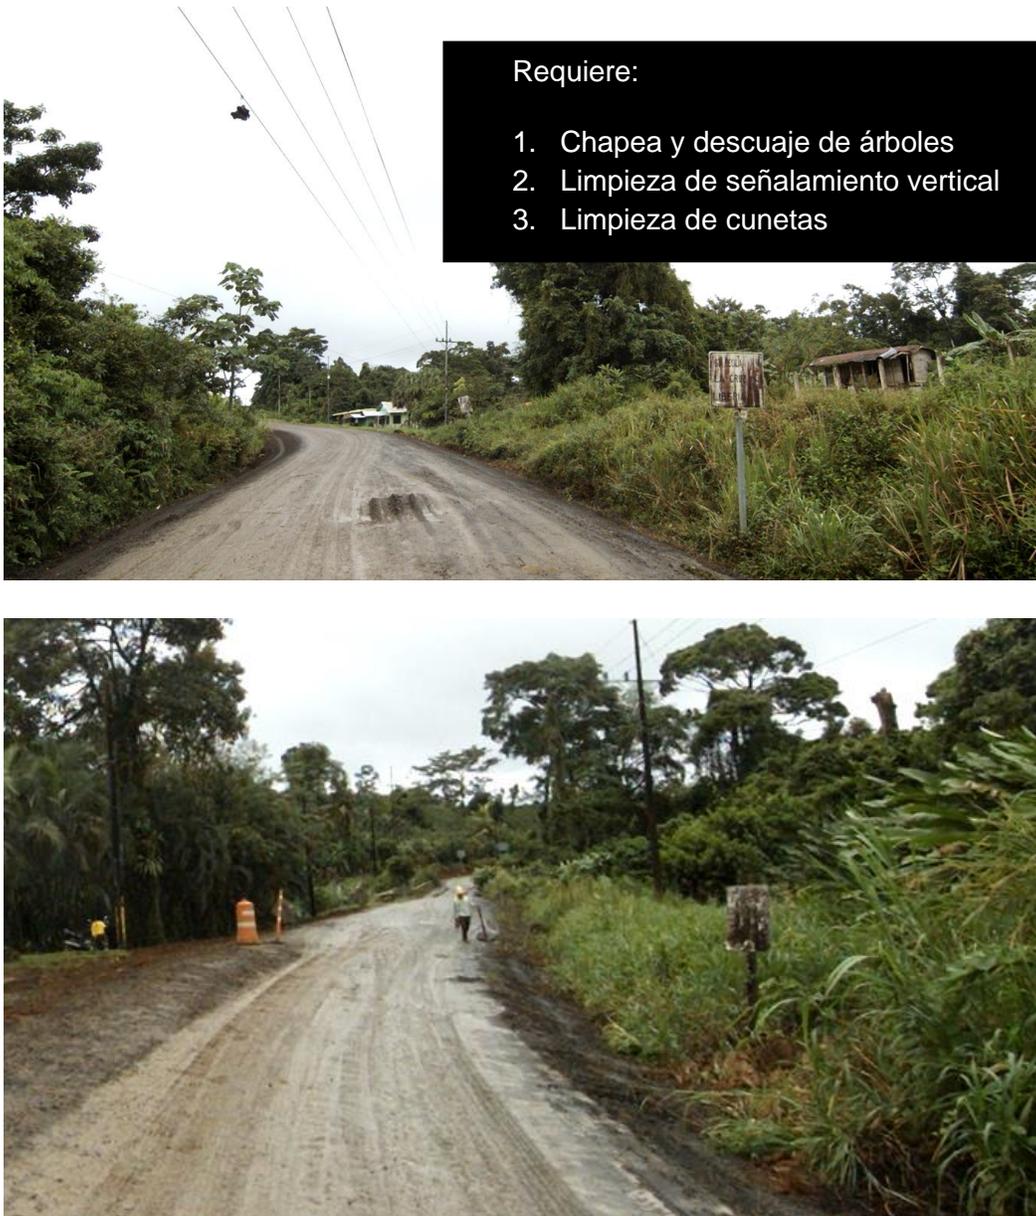
Se observó a lo largo del tramo auscultado la necesidad de chapea de los márgenes del derecho de vía, debido a esta condición se desconoce por completo sobre las profundidades de las cunetas. Adicionalmente en el caso de los árboles se observaron ramas que obstaculizan señales verticales por lo que, no cumplen su función adecuada y oportunamente.

Adicionalmente las señales verticales requieren una limpieza y evaluación de la capacidad retrorreflectiva de los materiales que la conforman. Como se puede apreciar en la Figura 20.

Figura 20. Condiciones requeridas de mantenimiento de la vía.

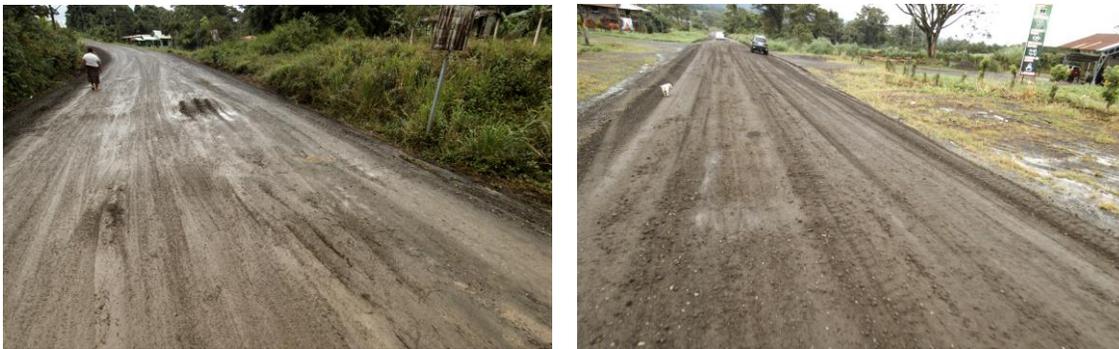
La condición de la superficie del tramo auscultado es mixta, se observaron tramos con material suelto, tramos con huecos, otros tramos con superficie arcillosa, agua empozada tanto en la superficie de ruedo como en los espaldones y los márgenes, en todas las condiciones preocupa la resistencia al deslizamiento en caso de requerir frenar. En las siguientes dos fotografías de la Figura 21 se muestran las condiciones descritas.

Figura 1. Condición generalizada del pavimento afecta la seguridad vial.

Se recomienda implementar un mantenimiento periódico donde se programen un conjunto de actividades tendientes a renovar la condición original del pavimento de acuerdo con el

Manual de especificaciones generales para la conservación de caminos, carreteras y puentes, MCV-2015.

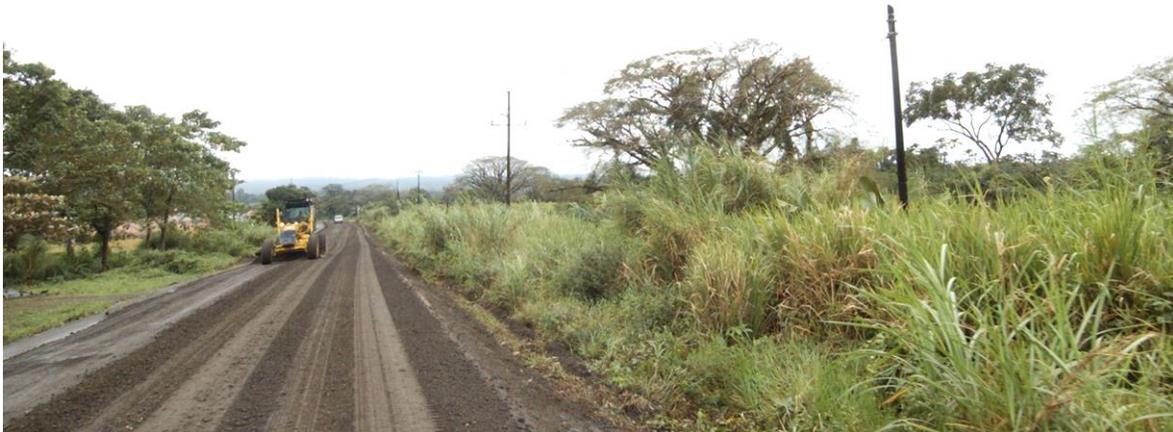
Adicionalmente, en un tramo se observó un proceso de reconformación de la superficie con maquinaria en movimiento, el proceso se considera un frente de obra en movimiento, del cual, no se observó ningún dispositivo de control de obra, la maquinaria tampoco contaba con dispositivos o señales que mostraran la presencia de obras en la vía, en la Figura 22 se muestra la maquinaria presente. Lo cual representa un incumplimiento de la Sección 3 sobre trabajos en frentes móviles del Decreto 38799-MOPT, que oficializa el Reglamento de Dispositivos de Seguridad y Control Temporal de Tránsito para la ejecución de trabajos en las vías.

Figura 2. Maquinaria y frente de trabajo sin dispositivos de control de obra.

Debido a lo anterior se recomienda implementar en cada intervención de la vía el Reglamento de Dispositivos de Seguridad y Control Temporal de Tránsito para la ejecución de trabajos en las vías de acuerdo con el Decreto 38799-MOPT.
