Informe: EIC-Lanamme-INF-0415-2023

### Informe de visita de campo al Proyecto de Circunvalación Norte

Ing. Gustavo A. Badilla Vargas, DSc.  
Programa de Ingeniería Geotécnica

San José, Costa Rica  
Marzo, 2023

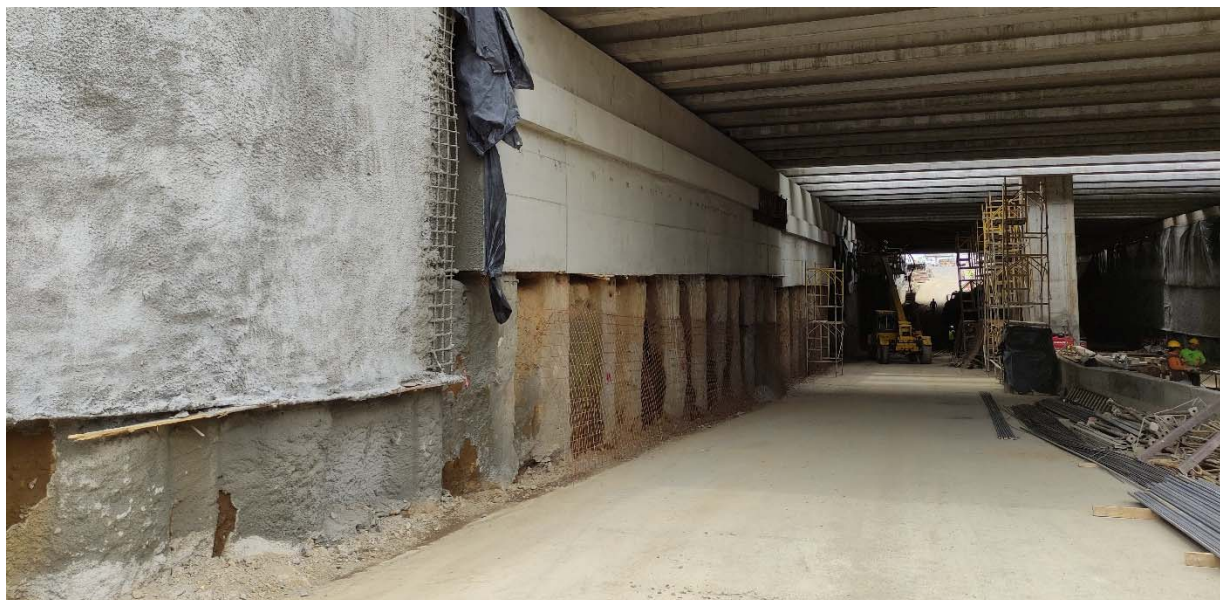
Durante la visita, se observó el acabado y la condición general de la excavación del paso deprimido que se construye en esta intersección. De lo visto en campo, las obras llevan un gran avance en este sector, donde se han iniciado actividades de colocación de concreto lanzado en las paredes de la excavación y aparentemente se han concluido las actividades de construcción de la segunda viga de amarre o “llave de cortante” que se supone es para proporcionar una mayor capacidad a la pantalla de pilotes, aspecto que ya ha sido comentado en los informes EIC-Lanamme-INF-1228-202 y EIC-Lanamme-INF-1727-2022 (ver Figura 1). Es importante indicar que, a pesar de que ya se ha hecho la solicitud de la información del diseño de esta solución, todavía no se ha recibido ninguna información, por lo cual no es posible realizar comentarios sobre el diseño y la efectividad esperada de esta obra. De esta manera se sugiere nuevamente solicitar la información de este trabajo que aparentemente ya está prácticamente concluido.

Figura 1. Avances observados en el paso deprimido en la Unidad Funcional I, Proyecto de Circunvalación Norte

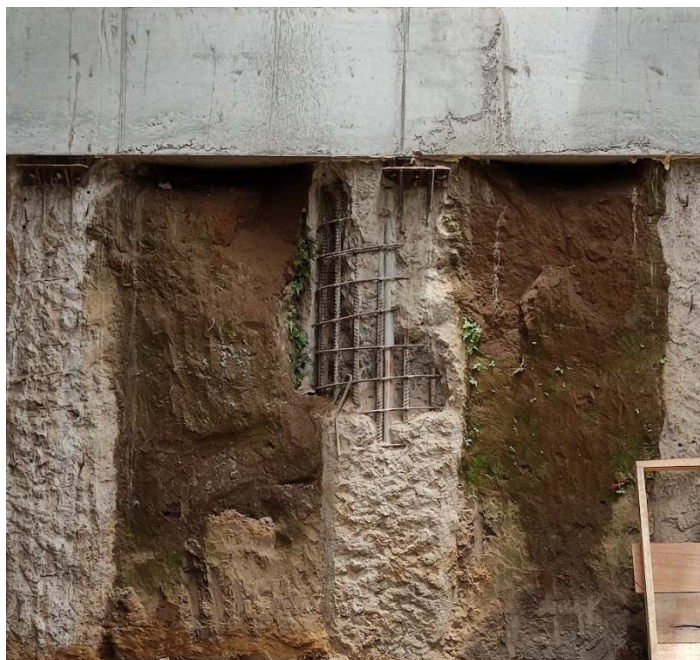
pilotes de esta zona. Durante la visita, fue posible observar que la gran mayoría de los problemas de acero expuesto fueron intervenidos. No obstante, se desconoce la metodología que finalmente fue aplicada para la reparación de estos defectos, así como también la razón de por qué aún existen pilotes que no han sido intervenidos (ver Figura 2) mientras que, los pilotes más próximos o, en algunos casos, incluso en el mismo pilote, ya se ha iniciado con la actividad de colocación del concreto lanzado, tal y como se observa en la Figura 3.

Figura 2. Pilote con problemas de acero de refuerzo expuesto debido a problemas durante el proceso constructivo de los pilotes

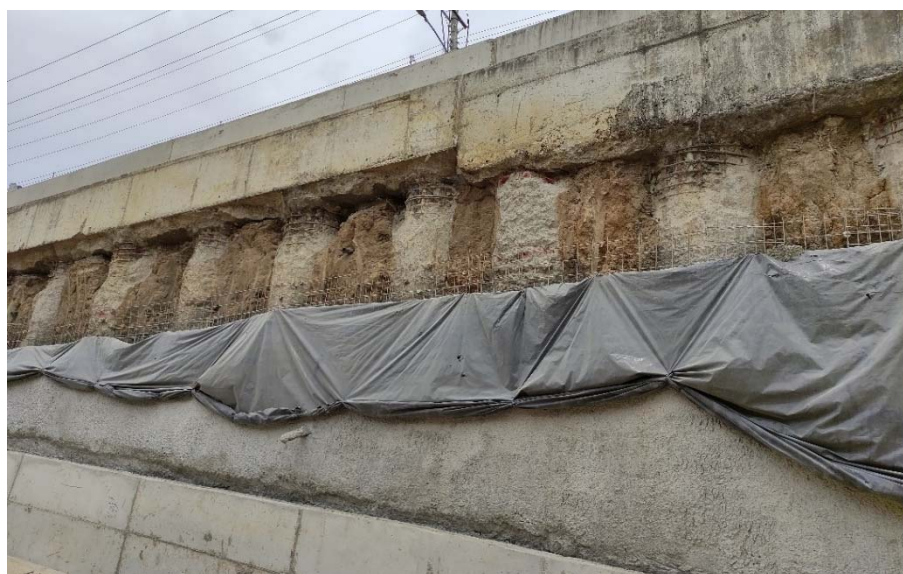
Figura 3. Pilotes sin intervenciones en el acero de refuerzo expuesto en los cuales se ha iniciado la colocación del concreto lanzado

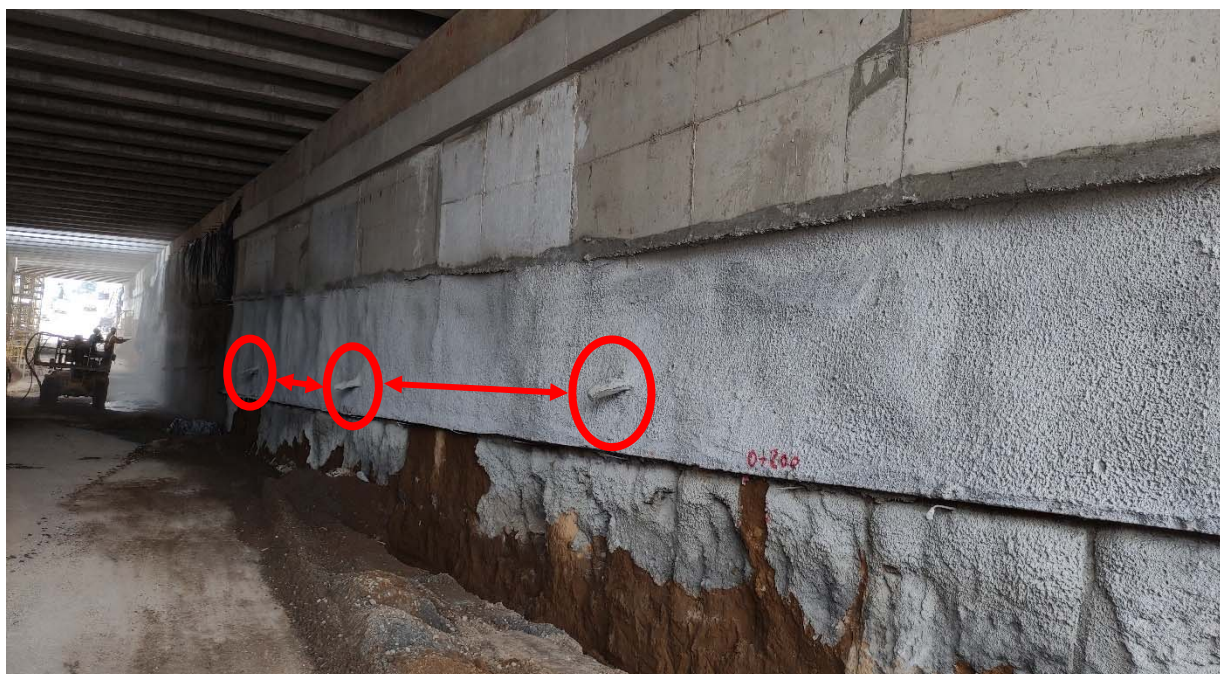
Otro aspecto que ya ha sido mencionado en los informes: EIC-Lanamme-0130-2022, EIC-Lanamme-INF-0615-2022 y EIC-Lanamme-INF-1228-2022, se relaciona con el hecho de que la pantalla está constituida por pilotes separados, por lo que variaciones en el nivel freático estacional puede generar humedad o infiltraciones estacionales en las paredes de la excavación, lo cual se ha visto evidenciado con el crecimiento de musgo y algunas plantas en las paredes del paso deprimido (ver nuevamente la Figura 2). Debido a lo anterior, fue posible observar que se han colocado algunos drenajes en las paredes de la excavación (ver Figura 4), sin embargo, a pesar de las solicitudes en los informes anteriores, se desconoce el diseño del sistema de drenajes y colectores que se estará construyendo, de forma tal que no ha sido posible hacer una valoración de la efectividad de los sistemas de manejo de aguas para evitar la presencia de ésta en las paredes del muro y en la capa de rodamiento que será colocada. Así pues, como se observa en la Figura 4, debido a la falta de información no es posible establecer si la separación utilizada entre los drenajes de salida de agua es adecuada.

Figura 4. Separación de las salidas de agua en las paredes de la pantalla de pilotes del paso deprimido.

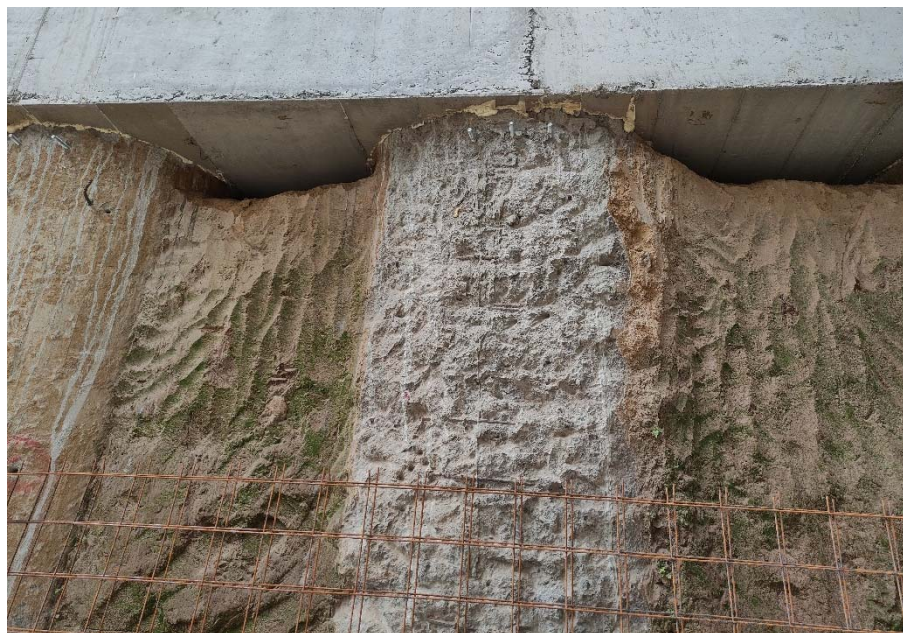
En lo que respecta al concreto lanzado, según lo observado en campo, en el caso de algunos sectores de la pantalla de pilotes (ver Figura 5), se puede presumir que se está considerando que el espesor de la capa de concreto lanzado sustituye el concreto de recubrimiento del acero de refuerzo del pilote colocado durante la construcción. Lo anterior ya ha sido señalado en informes anteriores en este proyecto y otros proyectos similares, por lo que se sugiere solicitar al contratista la información que respalda y garantice el comportamiento y el desempeño adecuado del elemento con esta condición de recubrimiento del acero de refuerzo, a lo largo de la vida útil del proyecto.

Figura 5. Colocación de malla electrosoldada y preparación de superficie para la colocación de concreto lanzado en pilotes con acero de refuerzo expuesto

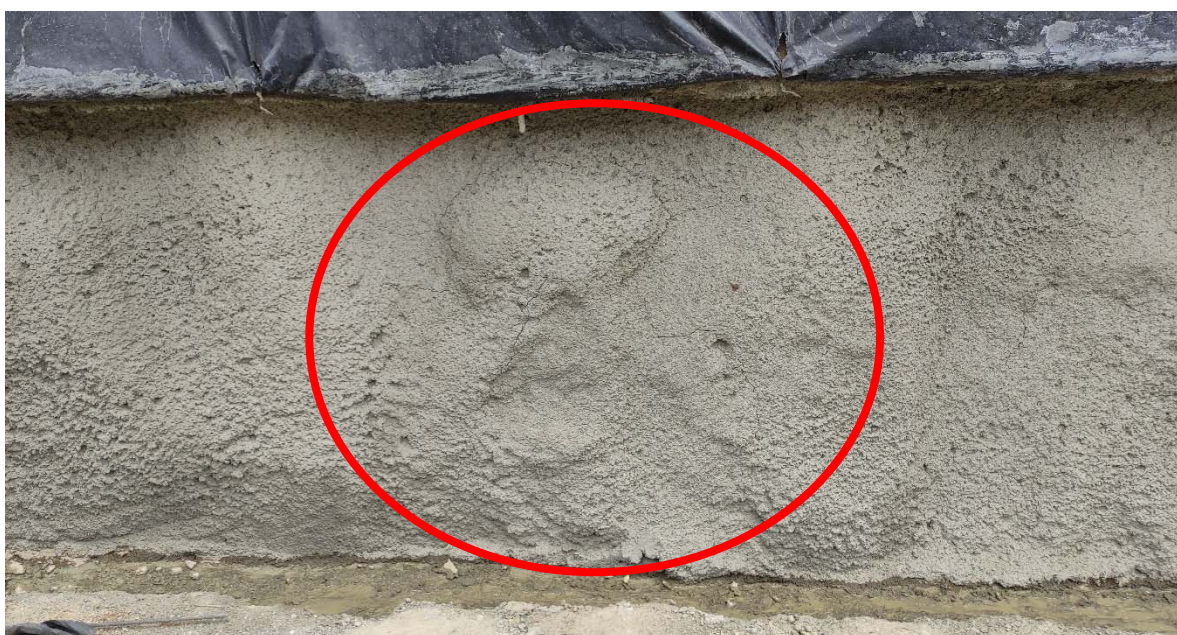
Finalmente, en el extremo de la pared norte, del sector oeste del paso deprimido, en las cercanías de la concesionaria de vehículos Corimotors, se observó una zona del concreto lanzado con una cantidad importante de agrietamientos (ver Figura 6). Según conversaciones realizadas con un representante del Consorcio Estrella - H. Solís ante las observaciones realizadas, se indicó que estos agrietamientos no corresponden ni a la capa final, ni al concreto utilizado en el recubrimiento final de la capa de concreto lanzado, por lo que, en futuras visitas de campo se hará en lo posible una corroboración del acabado final de la superficie de este sector.

Figura 6. Agrietamientos observados en capa de concreto lanzado en el extremo de la pared norte, del sector oeste del paso deprimido

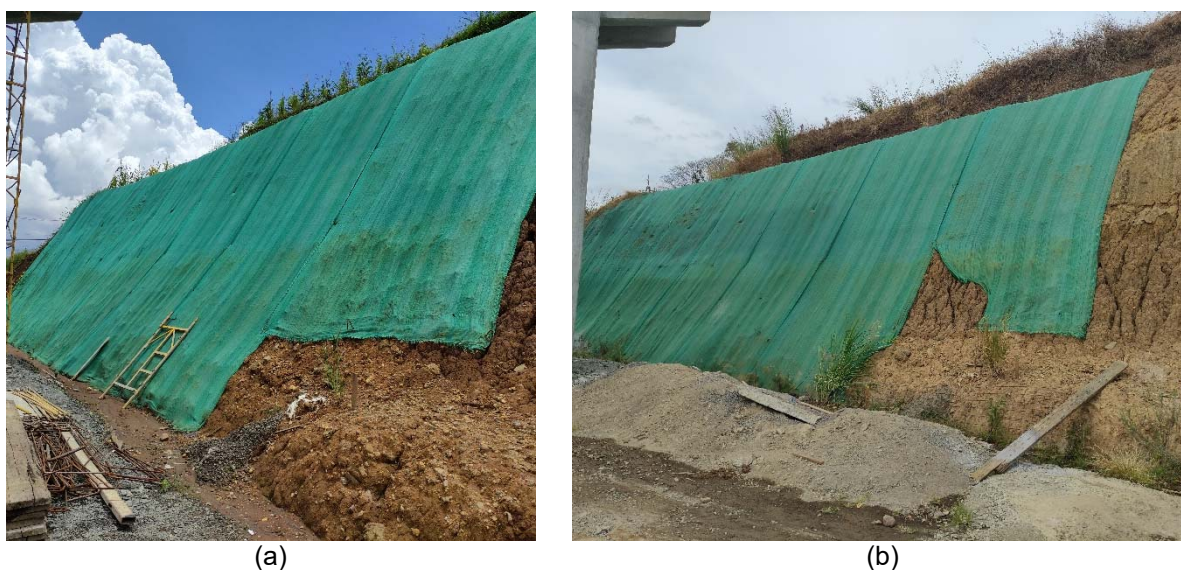
En la visita realizada el pasado 8 de marzo se valoró nuevamente la condición de estabilidad de los taludes en la zona ubicada entre las pilas 54 y 55. Vale resaltar que desde la visita realizada el 7 de setiembre de 2022 han pasado 6 meses y, desde entonces, no se observó que se continuara con la colocación del geosintético para evitar la erosión y por ende mantener la estabilidad del talud. Ante esta situación, la Figura 7 muestra una comparación entre la condición del talud de la visita de setiembre del 2022 y la actual, donde se puede notar que no se hizo ningún avance, por lo que se recomienda atender lo más pronto posible la condición de este talud, antes de que se presenten problemas de estabilidad. Además, se sugiere implementar alguna medida de mitigación provisional para evitar la erosión de la cara del talud y el control de la escorrentía superficial que se observa en la Figura 7 donde se puede apreciar que la escorrentía superficial está afectando el acabado superficial de la cara del talud.

Figura 7. Condición de la colocación de geosintéticos en los taludes cercanos a la zona entre las pilas 54 y 55 en: a) setiembre del 2022 y b) marzo 2023.

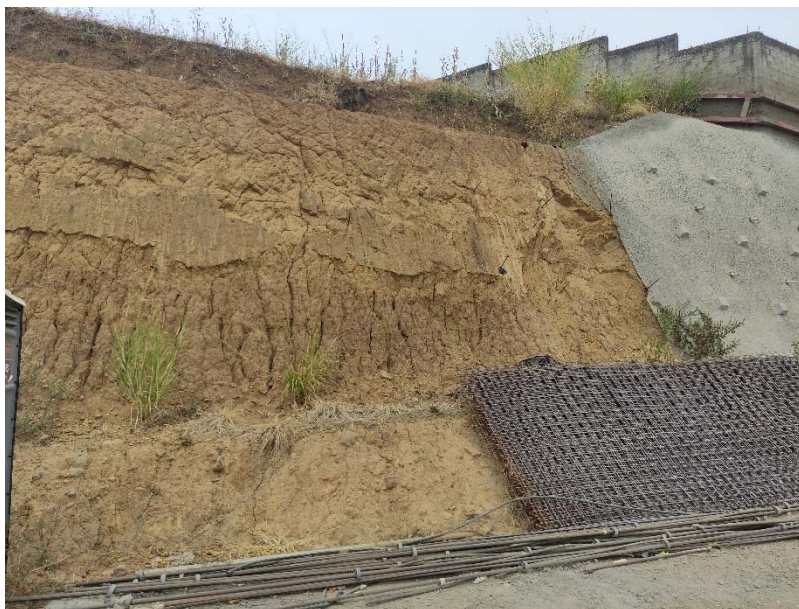
Por su parte, cómo se había sido indicado en el informe EIC-Lanamme-INF-1228-2022, correspondiente a la visita realizada en setiembre del 2022, fue posible observar algunos problemas de estabilidad en la superficie de la cara del talud en un sector ubicado entre las pilas 54 y 55. En la visita de setiembre del 2022, esta zona se encontraba recubierta con un plástico de construcción, sin embargo, actualmente se encuentra totalmente descubierto (ver la Figura 8). Debido a esto, se considera conveniente recomendar una vez más, tomar las medidas del caso para proteger la cara del talud y evitar que esta situación se pueda agravar, debido a la posible saturación del material con las precipitaciones normales del periodo de lluvias que se aproxima, las cuales pueden generar cambios en el estado de esfuerzos del medio por incremento de presiones intersticiales asociados al agua infiltrada y reducción de las propiedades de resistencia del material. Es importante recordar que la pérdida de estabilidad puede ser un proceso gradual, que implica un aumento en los costos de reparación cuando no se toman las medidas correspondientes en el momento oportuno.

Figura 8. Condición de la cara del talud y problemas de estabilidad observados en la zona ubicada entre las pilas 54 y 55.

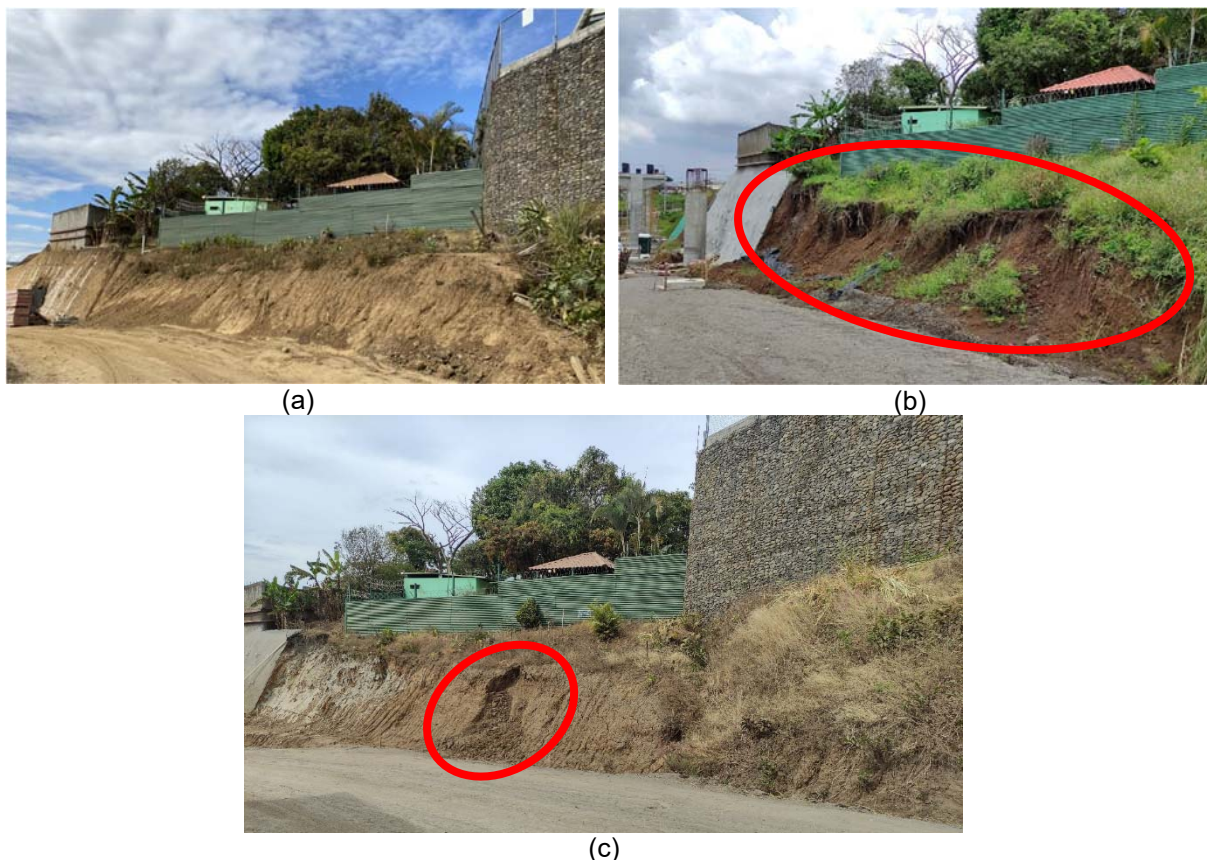
No obstante, todavía no se tiene información de los detalles específicos de la propuesta de intervención, el diseño y el cronograma propuesto. Así pues, en la Figura 9 se muestra una secuencia de fotografías de la condición de este talud desde febrero del 2022. Como se puede observar en la Figura 9a se muestra la condición del talud en la visita realizada en febrero del 2022, la Figura 9b la condición en setiembre de 2022 y en la Figura 9c la condición actual del mismo talud. Como se puede notar el talud ha sufrido deterioros a lo largo del último año, de forma tal que, la corona del talud está cada vez más próxima a las estructuras existentes.

Al respecto, es importante mencionar que cuando se construyen taludes de corte cercanos a edificaciones, se deben tomar previsiones para no generar inestabilidades en las estructuras aledañas ni deformaciones en la parte superior del talud que puedan repercutir negativamente en las estructuras cercanas. Por su parte, en la Figura 9, es evidente que la cara expuesta del talud que sufrió un deslizamiento en mayo del 2022, que para setiembre del 2022 todavía no había sido intervenido, y que únicamente fue reconformado después de setiembre de 2022, el cual, en la última visita realizada en marzo de 2023, volvió a presentar algunos pequeños problemas de inestabilidad. Se desconoce cuándo se presentó el deslizamiento mostrado en la Figura 9c, sin embargo, se puede suponer que ocurrió al final del periodo de invierno del año 2022, cuando pudo presentarse una disminución de las lluvias, por lo cual se sugiere tomar las medidas correspondientes, antes de que inicie nuevamente el periodo de lluvias, pues se pueden repetir y agravar los problemas inestabilidad que pudieran ser evitados si se construyen las medidas de estabilización adecuadas en el momento oportuno.

Figura 9. Condición del talud en la zona entre las pilas 56 y 57 en: a) febrero 2022, b) setiembre del 2022 y c) marzo 2023.

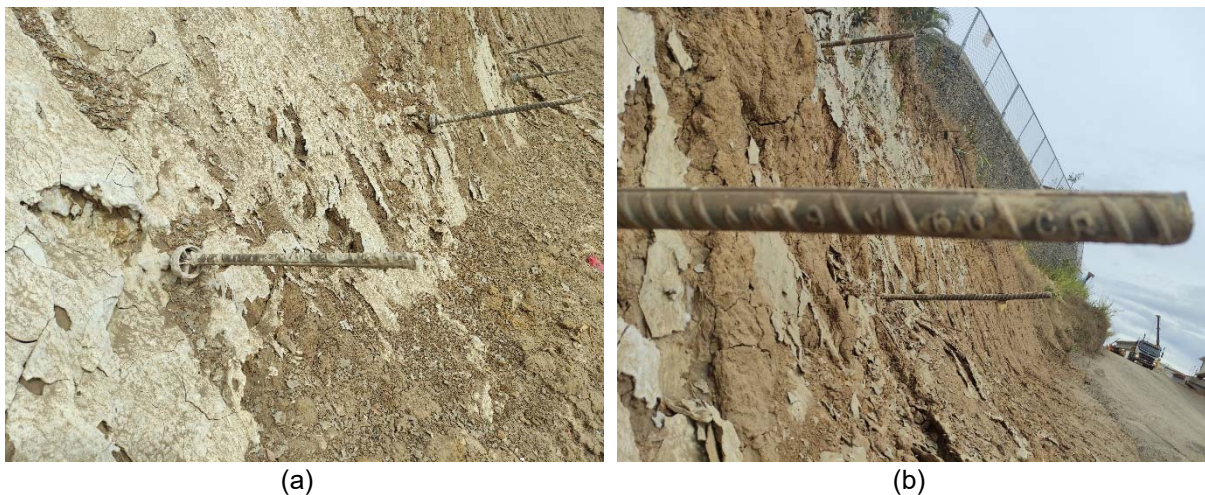
Es importante mencionar que contiguo al muro de suelo cosido en la pila 56, se observó que ya fueron colocados algunos pernos (ver Figura 10), lo que parece ser una continuación o extensión del muro de suelo cosido. Algunos de los pernos, los más cercanos al muro, están constituidos por varillas de refuerzo de concreto número 9, según las características observadas en sitio (ver Figura 10b), la designación de estas varillas corresponde a AM 9 W 60 CR, lo cual corresponde a varillas Arcelor Mittal, varilla #9, ASTM A706, grado 60, procedente de Costa Rica. El tipo de varilla utilizado algunos metros después corresponde a varillas de un diámetro menor, que no pudo ser establecido en sitio. Como no se cuenta con información sobre el diseño geotécnico de esta obra, no es posible establecer si el espaciamiento, la profundidad del anclaje, diámetro del perno y otros detalles relacionados con la obra de estabilización propuesta son adecuados, por lo cual se recomienda una vez más solicitar los detalles correspondientes sobre el diseño. Adicionalmente, se sugiere consultar los motivos por los cuales no se han completado los trabajos de estabilización de este talud que ya ha mostrado problemas de estabilidad.

Figura 10. Pernos colocados contiguo al muro de suelo cosido en la pila 56.

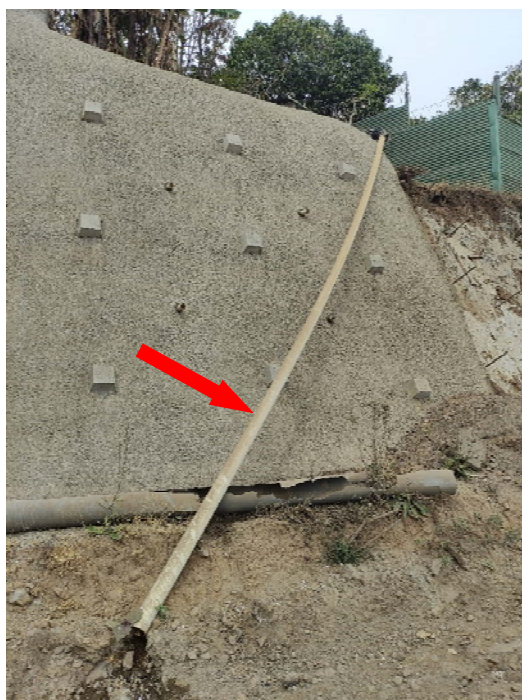
Por otro lado, en el informe EIC-Lanamme-INF-0615-2022, se había realizado una observación relacionada con el hecho de que las viviendas tienen sistemas inadecuados de alcantarillado, con salidas de agua directamente sobre la cara del talud. En este sentido, fue posible observar que el contratista ha tomado en consideración esta observación, de forma tal que se ha colocado un tubo para controlar el flujo de agua que caía directamente sobre la cara del talud (ver Figura 11). Aunque la medida observada es evidentemente provisional, se considera que es una medida mitigación adecuada en esta etapa de desarrollo del proyecto para reducir la inestabilidad del talud en este momento. Igualmente, se recomienda nuevamente, implementar medidas integrales de mitigación, ya sea por parte de los propietarios o de la Administración del proyecto (quien sea el responsable), para evitar la erosión y eventual inestabilidad del talud una vez que el proyecto entre en operación.

Figura 11. Medida provisional para control de aguas en la cara del talud contiguo al muro de suelo cosido en la pila 56.

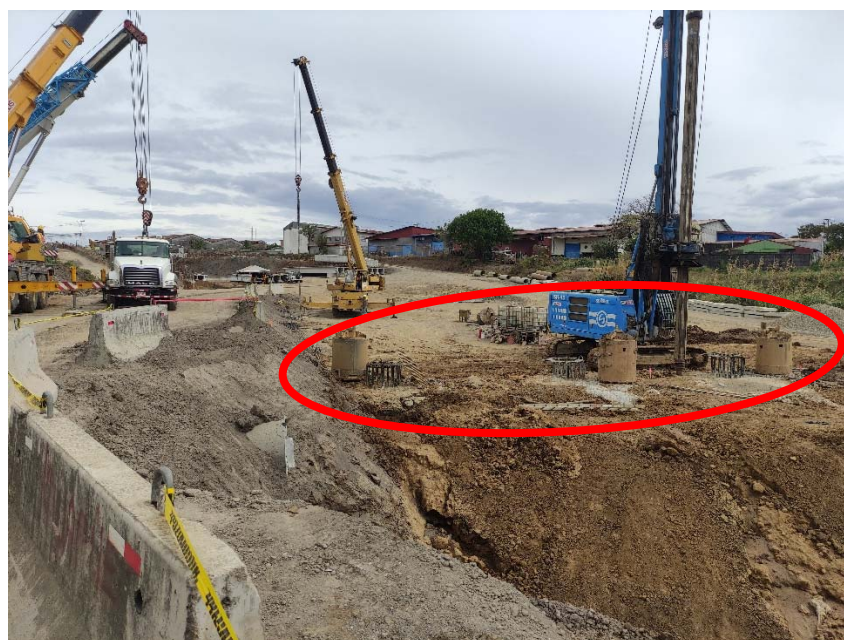
Tal y como se ha comentado en los informes EIC-Lanamme-INF-0615-2022, EIC-Lanamme-INF-1017-2022 y EIC-Lanamme-INF-1228-2022, el sector de MACOPA presenta mucha heterogeneidad de materiales. Por su parte, en la visita realizada en setiembre de 2022 en conversaciones realizadas con un representante del Consorcio Estrella - H. Solís, en este sector se tenía planeado realizar una intervención que consideraba la construcción de alrededor de 400 columnas de toba-cemento de aproximadamente 80 centímetros de diámetro y de profundidades variables. No obstante, en la visita realizada el 8 de marzo, se observó la colocación de pilotes en este sector (ver Figura 12). De esta manera, un representante del Consorcio Estrella - H. Solís indicó que después de realizar los movimientos de tierra en este sector, los materiales encontrados presentan propiedades mecánicas mejores de las que habían sido estimadas al principio, por lo cual, se ha tomado la decisión de cambiar la propuesta anterior y colocar únicamente pilotes para el bastión que se requiere en este sector. Esta nueva propuesta también se considera técnicamente adecuada, sin embargo, se sugiere solicitar los detalles específicos del modelo geotécnico considerado, la memoria de cálculo y la nueva propuesta que se estaría realizando en este sector, con la finalidad de conocer la cantidad de pilotes que serán colocados y su profundidad de forma tal que se pueda evaluar su idoneidad.

Figura 12. Pilotes construidos en el sector de MACOPA.

Adicionalmente, se sugiere solicitar al contratista los detalles específicos de las últimas modificaciones de diseño aplicadas en este sector, relacionados con la propuesta de colocar pilotes de apoyo para el bastión que se requiere en el sector de MACOPA. También se sugiere solicitar al contratista información

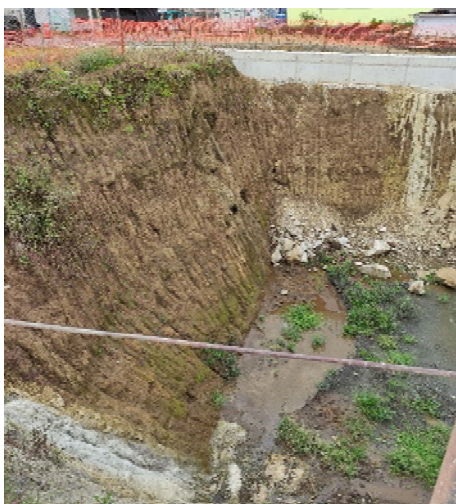
(a)

En la Figura 13a, se observa la condición del afloramiento de agua en julio de 2022, durante la época lluviosa, por su parte, la Figura 13b, muestra el mismo sector en marzo de 2023, durante la época seca. En esta última fotografía, la coloración verde de los pastos indica la presencia de humedad persistente durante la época de verano, en menor grado, no obstante, es importante considerar su presencia y solicitar nuevamente al contratista información relacionada con las acciones y trabajos que serán realizados en este sector a fin de garantizar una condición de humedad acorde con el proyecto. Caso contrario, la presencia de agua puede disminuir de manera significativa la capacidad de resistencia al corte de los materiales subyacentes a la capa asfáltica, lo cual, sumado al peso de los vehículos podría favorecer problemas de durabilidad de la superficie de ruedo, reducción de la resistencia de las capas de apoyo, así como también deformaciones permanentes o asentamientos en la superficie del pavimento existente. Por su parte, en el caso de los muros de pantalla de pilotes, la presencia de estos niveles

freáticos puede generar presiones hidrostáticas en los muros que, si no fueron consideradas adecuadamente en el diseño, puede afectar el desempeño y comportamiento esperado de los muros.

Figura 13. Condición de humedad en la base del talud este de la excavación con entronca con la calle 25 (Calle Blancos) en: a) julio de 2022 y, b) marzo de 2023

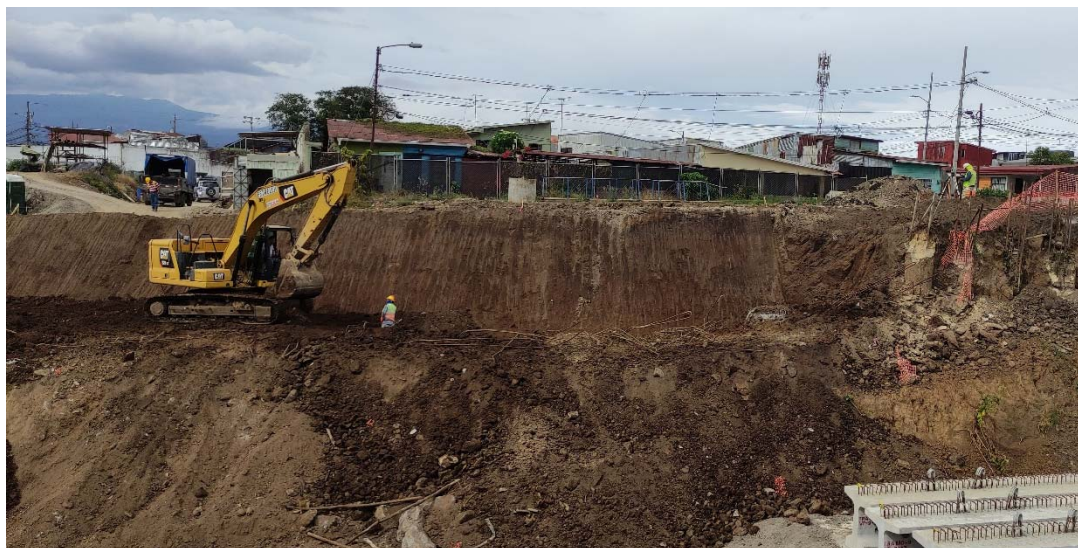
Finalmente, un aspecto que se mencionó en los informes EIC-Lanamme-0130-2022 y EIC-Lanamme-INF-0472 se relacionaba con la importancia de la revisión de la estabilidad y los análisis de deformaciones para verificar que no se generarían afectaciones a las edificaciones próximas a las zonas donde se están realizando movimientos o cortes en el terreno.

En este sentido, se puede observar en la Figura 14, que se está realizando un corte de terreno, en el cual la corona del talud se ha aproximado cada vez más a algunas edificaciones existentes. Cabe indicar que, en la visita realizada en julio de 2022, se observó la perforación para la construcción de una pantalla de pilotes en este mismo sector, sin embargo, se desconoce los cambios en el diseño que se están aplicando en este sitio, donde ahora se están demoliendo algunos de los pilotes construidos anteriormente para ampliar el ancho de la excavación. Tampoco fue posible observar si se han tomado otras medidas para evitar afectar las construcciones próximas, o si bien, corresponden a construcciones previamente expropiadas. Se desconoce también cual será el acabado o las medidas de protección de la cara del talud. Debido a esto, se recomienda solicitar al contratista información relacionada con las modificaciones en el diseño geométrico, diseño geotécnico, las acciones y trabajos que serán realizados en este sector a fin de garantizar una estabilidad y deformabilidad que no genere afectaciones a las edificaciones próximas a la corona del talud.

Figura 14. Cortes de terreno con coronas próximas a edificaciones y viviendas existentes

relacionada con trabajos de corte de terreno para ampliar el ancho de la excavación, que han implicado la demolición de pilotes previamente construidos y que la corona del talud se encuentre cada vez más próximo de las viviendas existentes, a fin de garantizar no solamente la estabilidad de los taludes sino también, garantizar que no se produzcan deformaciones que generen afectaciones a las edificaciones próximas a las zonas donde se están realizando movimientos o cortes en el terreno.
