Informe: EIC-Lanamme-INF-0615-2022

Informe de visita de campo al Proyecto de Circunvalación Norte

San José, Costa Rica
Mayo, 2022

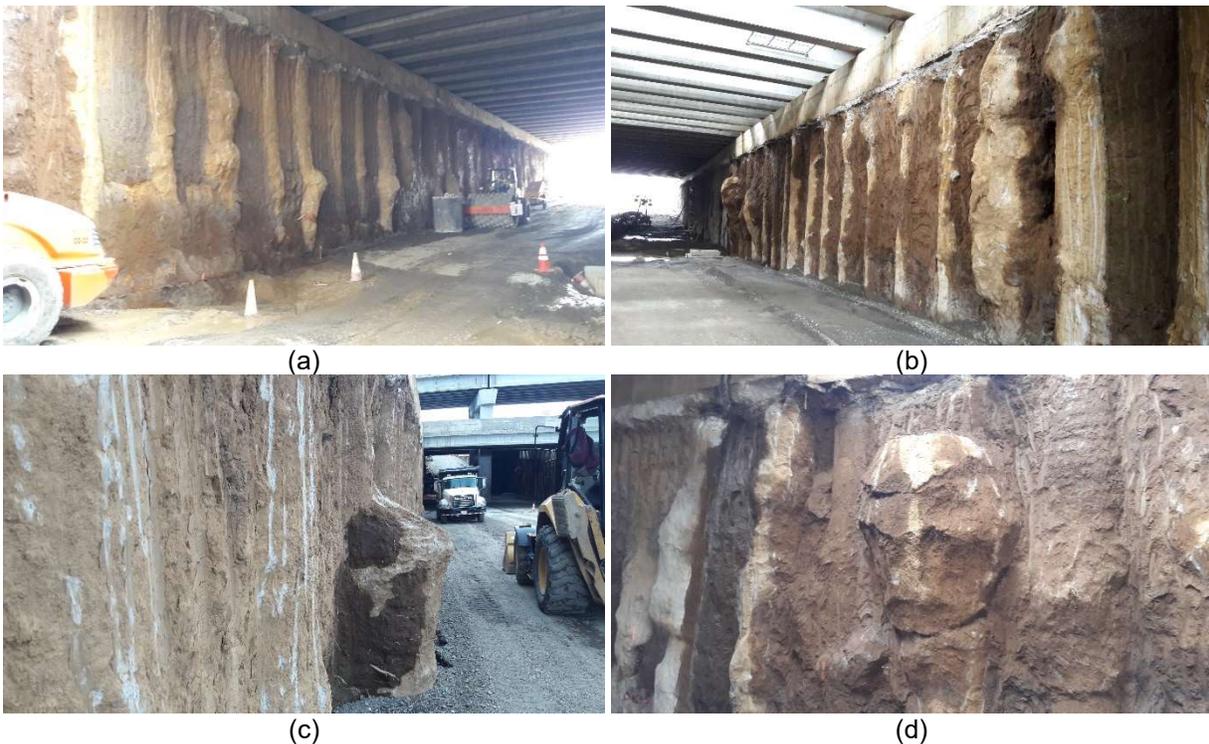
Durante la visita, se evaluó el acabado de los pilotes y la condición general de la excavación del paso deprimido que se construye en esta intersección. Tal y como se indicó en el informe EIC-Lanamme-INF-0130-2022, se observaron abultamientos en el acabado de algunos de los pilotes (ver Figura 1). Sin embargo, entre la fecha del informe anterior (4 de febrero de 2022) y la fecha actual, no se observó que se hayan realizado actividades para la eliminación por corte del exceso de concreto. De esta manera, nuevamente cabe indicar la recomendación de dar seguimiento al proceso de eliminación del exceso de concreto, para verificar que durante su ejecución no se llegue a tener problemas de dejar expuesto el acero de refuerzo del pilote.

Figura 1. Pantalla de pilotes del paso a desnivel de la Uruca: (a) - (c) pantalla sur, (b) – (d) pantalla norte

Se recomienda dar seguimiento al proceso de eliminación del exceso de concreto en los pilotes de la pantalla del muro de la excavación de la Intersección a tres niveles en la Uruca, para verificar que durante su ejecución no se llegue a tener problemas de dejar expuesto el acero de refuerzo del pilote. De igual manera se recomienda solicitar información adicional sobre los sistemas de drenajes y colectores que se planean construir, con la finalidad de evaluar la efectividad de los sistemas propuestos para evitar la presencia de agua en las paredes del muro y en la capa de rodamiento que será colocada.

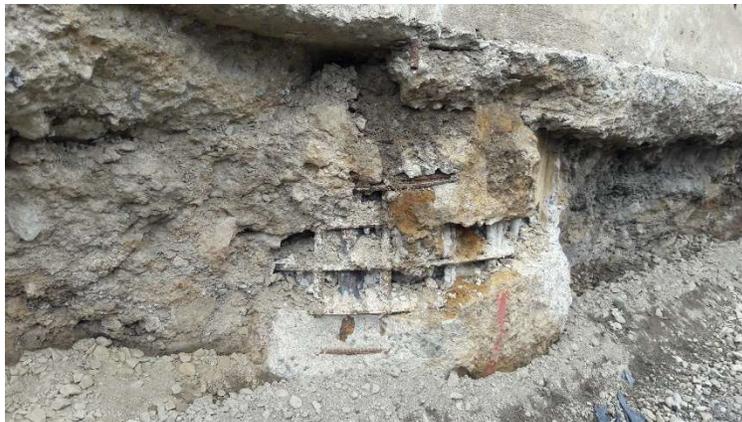
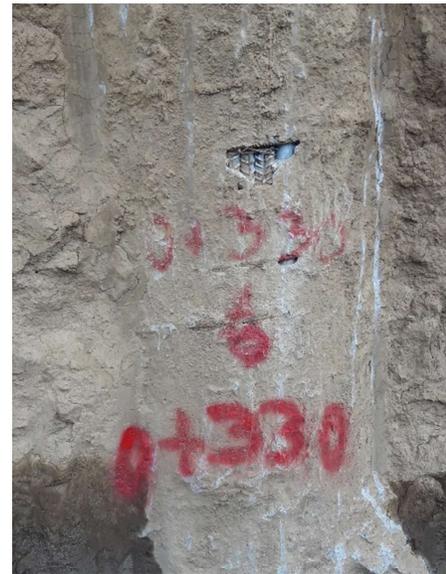
Además de los abultamientos mostrados en la [Figura 1](#) se observaron problemas de acero de refuerzo expuesto debido a problemas durante el proceso constructivo de los pilotes. Por ejemplo, en la [Figura 2a](#), se observa una disgregación del concreto en la parte superior del pilote (justo donde se encuentra con la viga de amarre de los pilotes), localizado entre los estacionamientos 0+380-0+385 de la pantalla norte del paso deprimido, dejando expuesto el acero de refuerzo; lo cual puede evidenciar problemas de integridad de la mezcla de concreto, posiblemente asociada a que durante el colado no se aseguró adecuadamente que el concreto al final del colado fuera concreto sin perturbar. Por su parte, la [Figura 2b](#), correspondiente al pilote localizado en el estacionamiento 0+330 de la pantalla sur del paso deprimido, se muestran algunas deficiencias en el control del alineamiento y la colocación de los separadores que garantizan el recubrimiento mínimo de concreto para evitar dejar expuesto el acero de refuerzo del pilote.

Figura 2. Evidencias de problemas de acero de refuerzo expuesto debido a problemas durante el proceso constructivo de los pilotes

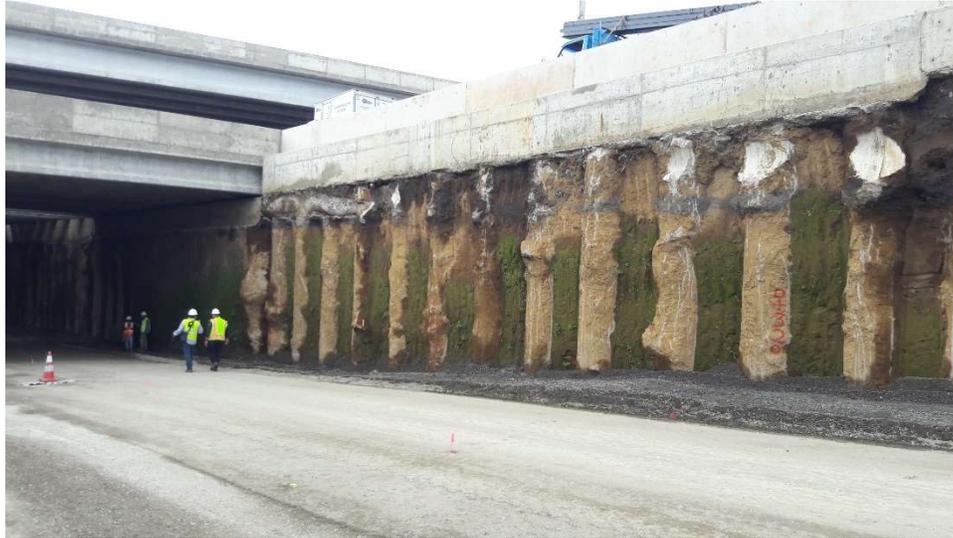
Como fue mencionado en el informe EIC-Lanamme-0130-2022, una de las preocupaciones observadas está relacionada con la presencia de niveles freáticos en las paredes del muro del paso deprimido. En este sentido, la [Figura 3](#) muestra evidencias importantes de la presencia de continua de humedad en el muro, denotadas por el crecimiento de musgo y algunas plantas en el muro norte. De igual manera, la [Figura 4](#), también muestra evidencias de la presencia de humedad en el suelo en el muro sur de la pantalla de pilotes. Para ambos casos, cabe destacar que esta visita fue realizada en el comienzo de la estación lluviosa, por lo que conforme se intensifique la estación lluviosa, es de esperar que los niveles freáticos y la presencia de humedad sea cada vez más evidente y que, eventualmente, se compliquen las actividades constructivas que se vienen desarrollando. Debido a lo anterior, se recomienda solicitar información adicional sobre el sistema de drenajes y colectores que se planean construir, con la finalidad de evaluar la efectividad de los sistemas de manejo de aguas propuestos para evitar la presencia de ésta en las paredes del muro y en la capa de rodamiento que será colocada.

Figura 3. Evidencias de presencia de humedad y niveles freáticos en el muro norte de la pantalla de pilotes

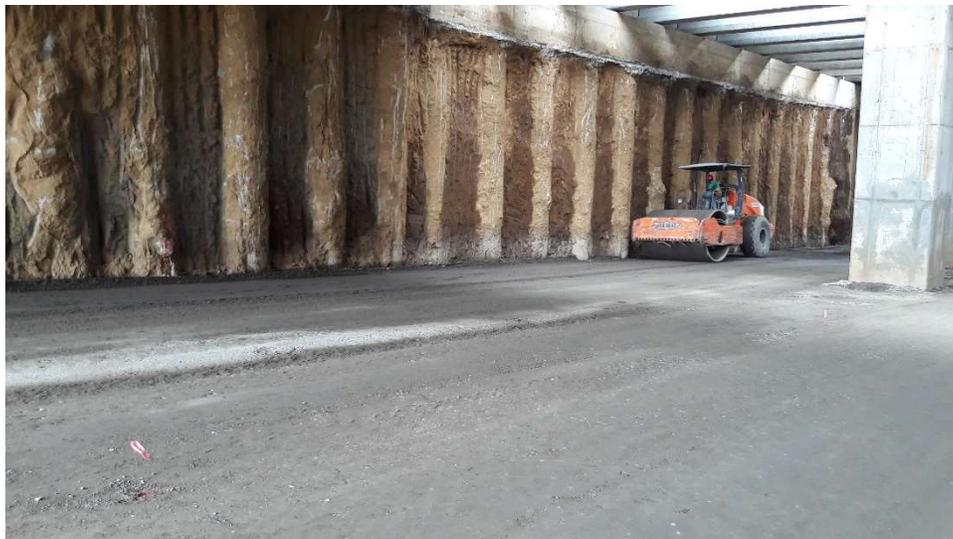
Figura 4. Evidencias de presencia de humedad en el muro sur de la pantalla de pilotes

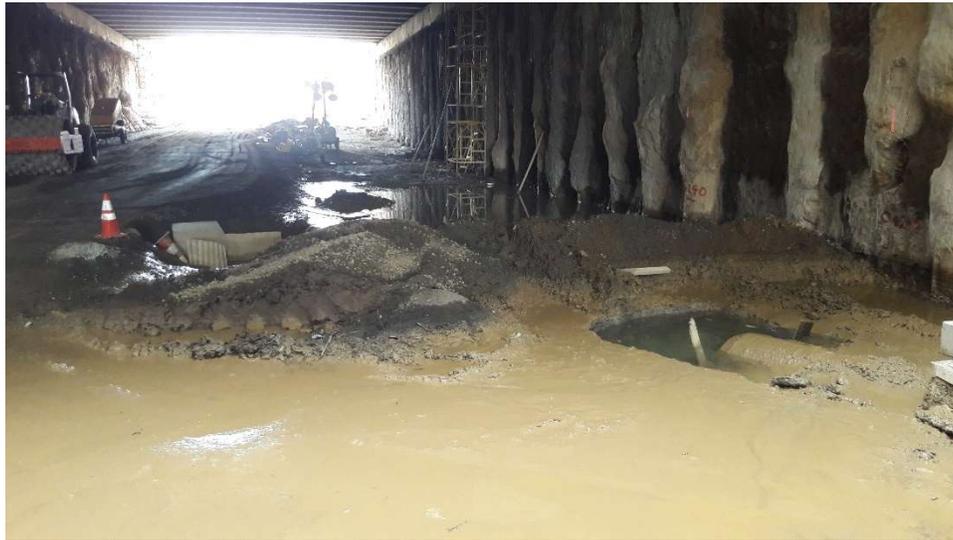
Finalmente, un aspecto importante que debe ser tomado en consideración a la mayor brevedad es la evacuación del agua pluvial del punto más bajo del paso deprimido de la intersección de la Uruca. Como se observa en la [Figura 5](#), en el momento de la visita realizada, las lluvias de los días anteriores, así como también la presencia de las aguas subterráneas proveniente del nivel freático, han permitido acumulaciones importantes de volúmenes de agua en el punto más bajo de la excavación, lo cual puede generar dificultades desde el punto constructivo y de desempeño futuro del pavimento. Es importante indicar que, en el momento de la visita, el personal del contratista manifestó que se han tenido algunos problemas y retrasos en la construcción del microtúnel que servirá para la evacuación del agua pluvial. Teniendo en consideración estos problemas y las implicaciones que puede traer el agua en el avance y el desempeño de las obras, se considera recomendable monitorear el nivel de agua en la excavación y, eventualmente, incluir sistemas de bombeo de agua para extraerla, mientras se concluyen las obras de construcción del microtúnel. Adicionalmente, se refuerza la necesidad de solicitar información adicional sobre el sistema de drenajes y colectores que se planean construir.

Figura 5. Evidencias de acumulación de agua pluviales en el punto más bajo del paso deprimido de la intersección de la Uruca.

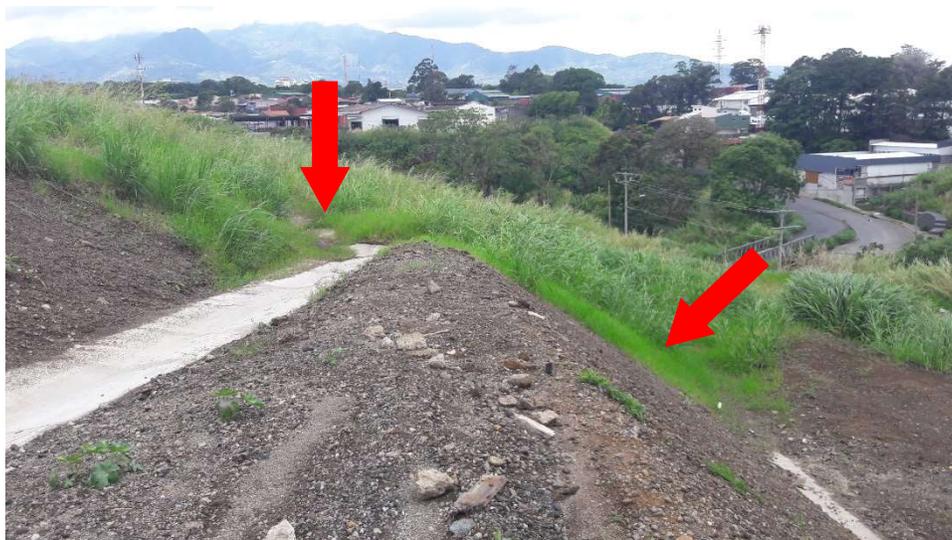
Como se ha mencionado en informes anteriores, las obras construidas en la zona de Quebrada Rivera en León XIII están terminadas. Sin embargo, tal y como se ha alertado en estos informes, se sigue observando la falta de actividades de mantenimiento en las contracunetas y obras de drenaje para el control de la escorrentía superficial de algunos de los taludes construidos (ver Figura 6). En este caso, se observa que las contracunetas están obstruidas por el crecimiento de vegetación, lo cual, no permite la adecuada evacuación de las aguas provenientes de la lluvia, que eventualmente puede agravar la erosión y la estabilidad superficial de los taludes.

Figura 6. Crecimiento de vegetación próxima a las contracunetas y obras para el control de la escorrentía superficial.

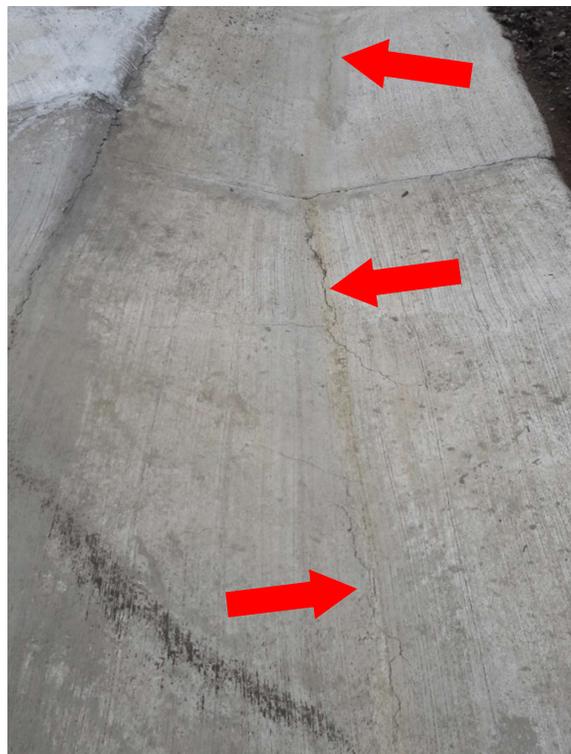
Por su parte en la visita realizada, se observó la condición de las contracunetas construidas. Como se puede notar en la [Figura 7](#), algunas de las contracunetas ya presentan agrietamientos en la parte más baja de la misma. No obstante, no es posible determinar de manera visual si el material que se utilizó en construcción es el material denominado como toba-cemento, o si bien, estas contracunetas se construyeron con concreto hidráulico. En el caso del uso del material de toba-cemento, tal y como se ha indicado en informes anteriores, existen algunas inquietudes relacionadas con la durabilidad y la resistencia que este material puede proporcionar, para evitar un desgaste acelerado a la abrasión producto de la escorrentía superficial, particularmente con las precipitaciones de la temporada lluviosa, o bien la resistencia mecánica de las mismas. Así pues, se recomienda solicitar una vez más, a los responsables del proyecto, la información relacionada con el diseño de mezcla utilizado en la toba-cemento así como también, llevar a cabo una evaluación de la condición actual de las contracunetas existentes, puesto que, ya muestran la presencia de agrietamientos que pueden comprometer su desempeño futuro.

Figura 7. Presencia de agrietamientos en las contracunetas.

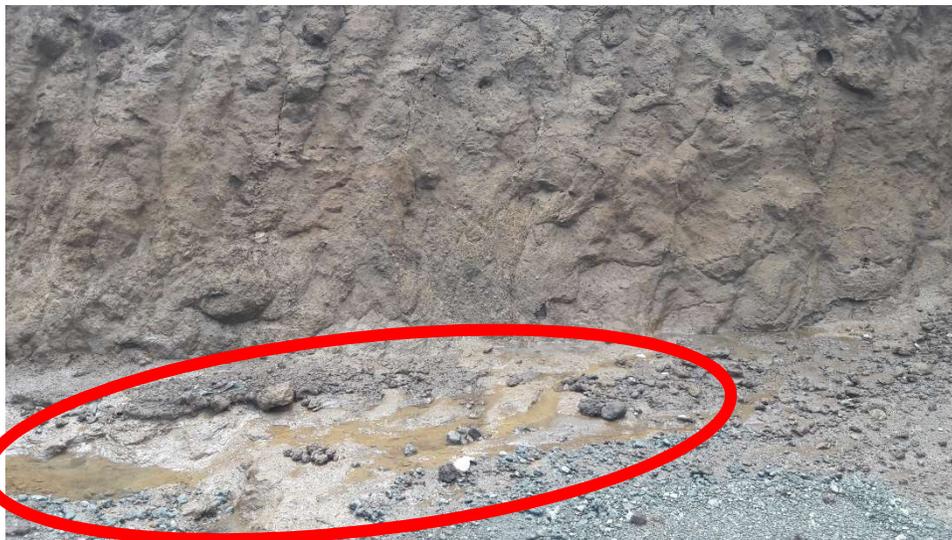
Dicho lo anterior, durante la visita realizada, la pared en el costado este de la excavación, la cual corresponde con el entronque con la calle 25 (Calle Blancos), se evidenció el afloramiento de un nivel freático ubicado en la base de la excavación del talud (ver [Figura 8](#)). Dicho afloramiento de agua y el desnivel existente en el fondo de la excavación han generado la formación de un canal con flujo constante de agua en la base del talud del sector norte de la excavación, tal y como se muestra en la [Figura 9](#).

Figura 8. Evidencia de afloramiento de nivel freático en la base del talud este de la excavación con entronca con la calle 25 (Calle Blancos)

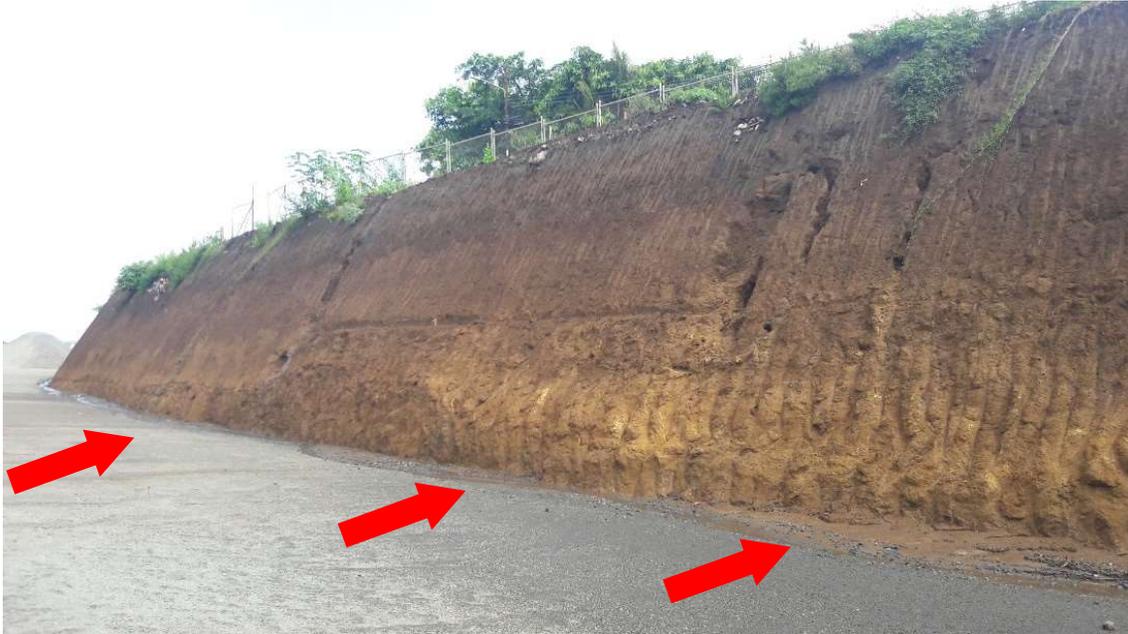
Figura 9. Formación de canal de agua en la base del talud del sector norte de la excavación.

No obstante, este mismo sector de la excavación corresponde con la pared en la cual no se ha llevado a cabo ninguna de las actividades de construcción de la pantalla de pilotes, lo cual sumado a la presencia de edificaciones próximas a la corona de los taludes y la presencia de agua en la base del talud constituyen una de las condiciones más críticas que no fue analizada en el análisis preliminar presentado en el informe EIC-Lanamme-INF-0472-2022. Ante esta situación, se considera recomendable solicitar nuevamente al contratista los análisis de deformaciones realizados, para verificar que no se generarían afectaciones a las edificaciones que se encuentran en la zona superior del talud, así como también las memorias de cálculo de las obras de retención propuestas.

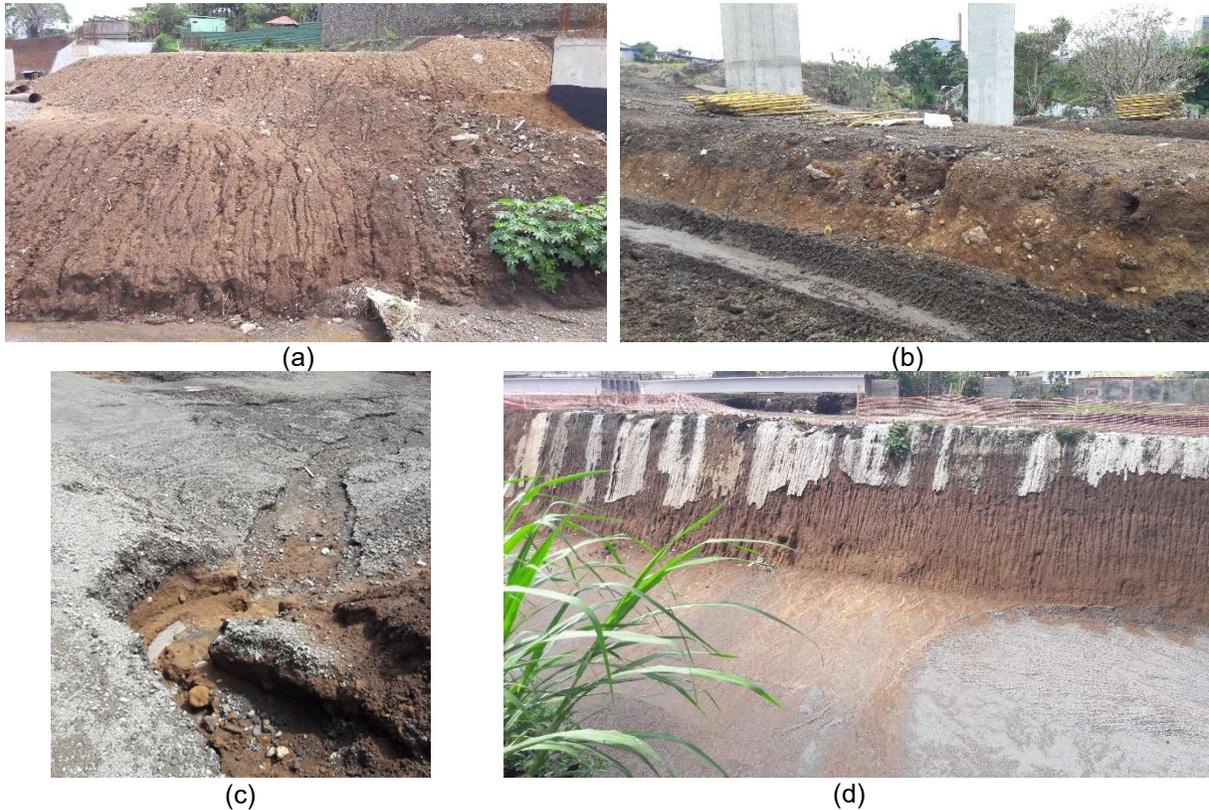
Por otro lado, teniendo en consideración lo que se apuntaba en el informe EIC-Lanamme-INF-0472-2022 sobre la falta de sistemas adecuados para el control de la escorrentía superficial para evitar la erosión de la cara del talud, así como también evitar posibles problemas de estabilidad, la Figura 10, muestra evidencias observadas de diversos problemas de erosión en esta zona. Como se nota, las primeras lluvias, correspondientes a esta época del año, están generando canales de escorrentía superficial y en algunos casos, el inicio de la formación de cárcavas en la superficie de la cara de los taludes que, eventualmente también pueden generar problemas de estabilidad. Así pues, se recomienda una vez más la implementación de medidas integrales de prevención para evitar inestabilidad o deterioros en las obras que están siendo ejecutadas.

Figura 10. Formación de canal de agua en la base del talud del sector norte de la excavación.

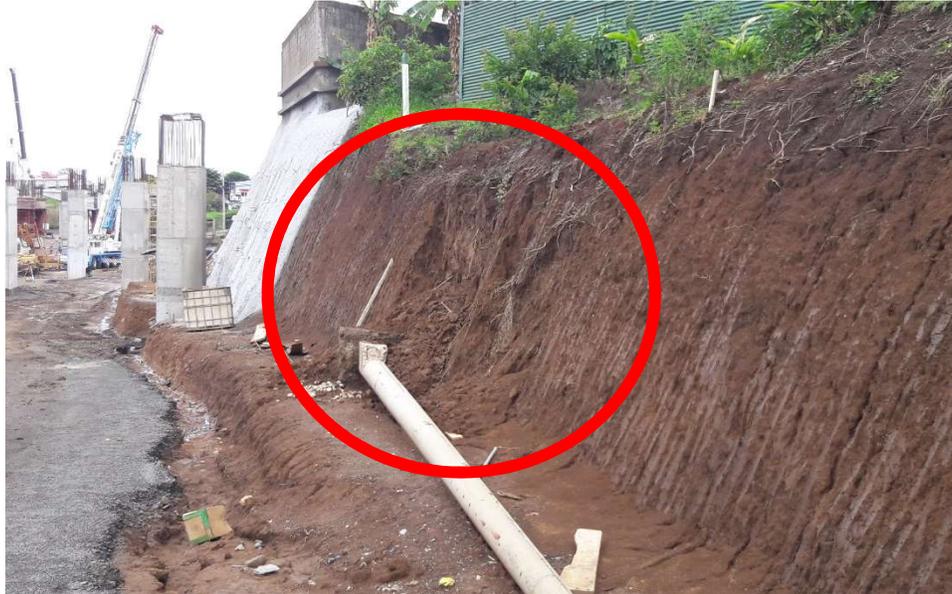
Por lo observado en el sitio y, como una primera advertencia sobre la necesidad de intervención con sistemas adecuados para el control de la escorrentía superficial, en la [Figura 11](#) se observa una zona del talud que ya presentó problemas de inestabilidad local de la cara del talud. Una vez más, se considera sustancial reiterar la importancia de realizar el manejo adecuado de las aguas de escorrentía superficial y la protección de la superficie de la cara de los taludes de manera adecuada, pues con esta conjunción de medidas se pueden evitar eventuales problemas de erosión e inestabilidad.

Figura 11. Problemas de inestabilidad local y material caído en el talud izquierdo (sentido Ruta 32 – Calle Blancos)

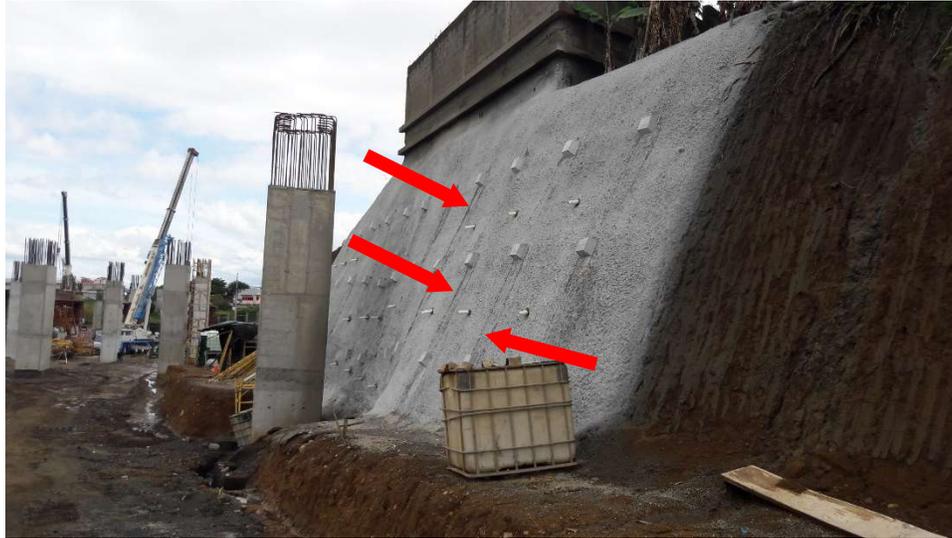
Dicho lo anterior, y como se observa en la [Figura 12](#), ya se han concluido los trabajos de estabilización en este punto. La conclusión de estos trabajos se considera oportuna, puesto que, en este momento, las condiciones climáticas coinciden con la transición de la estación seca a la estación lluviosa, por lo que se puede esperar lluvias importantes en la zona de proyecto, condición que puede generar una reducción importante de la resistencia mecánica del suelo y un aumento significativo de las deformaciones. De esta manera, la impermeabilización y la presencia de los anclajes aumenta la resistencia del talud. Sin embargo, se considera conveniente solicitar, una vez más, la memoria de cálculo y los análisis de estabilidad realizados por el contratista para evaluar el diseño de la obra construida y el desempeño esperado.

Un aspecto que se considera pertinente consultar al contratista de la obra, se relaciona con el origen de las manchas o líneas oscuras observadas en la [Figura 12](#), con la finalidad de evaluar si se trata, o no, de problemas de humedad o flujos de agua en la fachada del concreto lanzado. Aspecto que se esperaría no ocurriera si existe un adecuado y eficiente sistemas de drenaje.

Figura 12. Obras de estabilización concluidas en el talud de corte izquierdo (sentido Ruta 32 – Calle Blancos) cercano a la tapia de una edificación

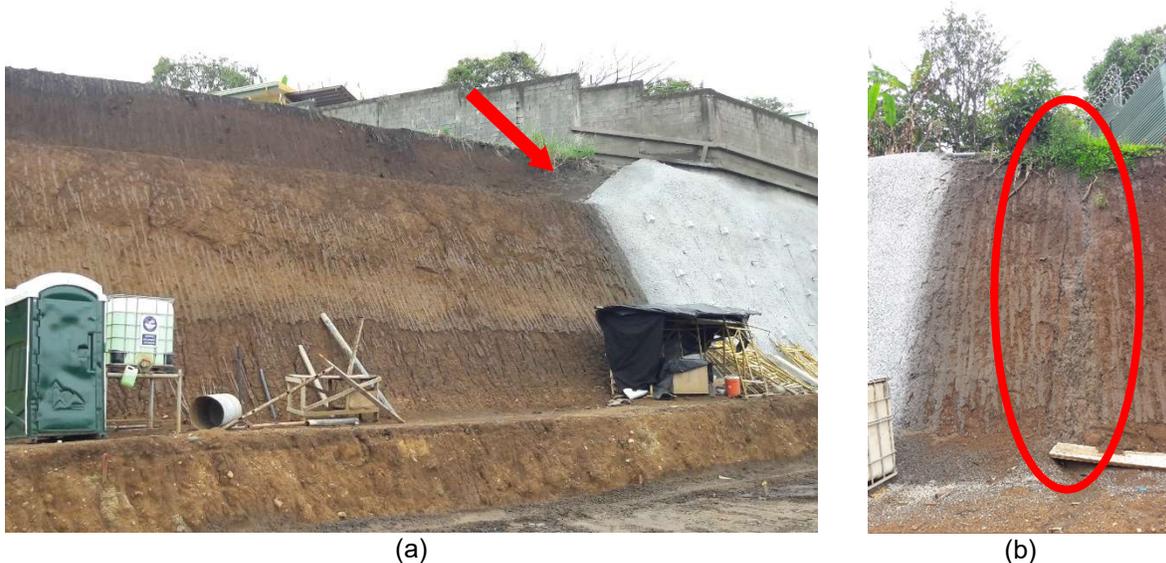
Por su parte la [Figura 13](#), muestra la condición en secciones cercanas a las obras de estabilización mostrada anteriormente. En ambas fotografías se observan deficiencias o ausencia de obras de control de la escorrentía superficial. En el caso de la [Figura 13a](#), se observa que en la parte superior de la fachada de concreto lanzado no se ha construido ningún tipo de contracuneta, se desconoce también la existencia de contracunetas en la berma de este mismo talud de corte, situación que puede generar eventualmente inestabilidad en los taludes existentes, debido a la posible saturación del material en la cara del talud expuesta, que puede generar cambios en el estado de esfuerzos del medio por incremento de presiones intersticiales asociados al agua infiltrada por las precipitaciones. Por su parte, en la [Figura 13b](#), se observó que las viviendas tienen sistemas inadecuados de alcantarillado, con salidas de agua directamente sobre la cara del talud. Se recomienda implementar medidas integrales de mitigación, ya sea por parte de los propietarios o de la Administración del proyecto (quien sea el responsable), para detener y evitar la erosión y eventual inestabilidad del talud.

Figura 13. Falta de obras de control de escorrentía y aguas superficiales

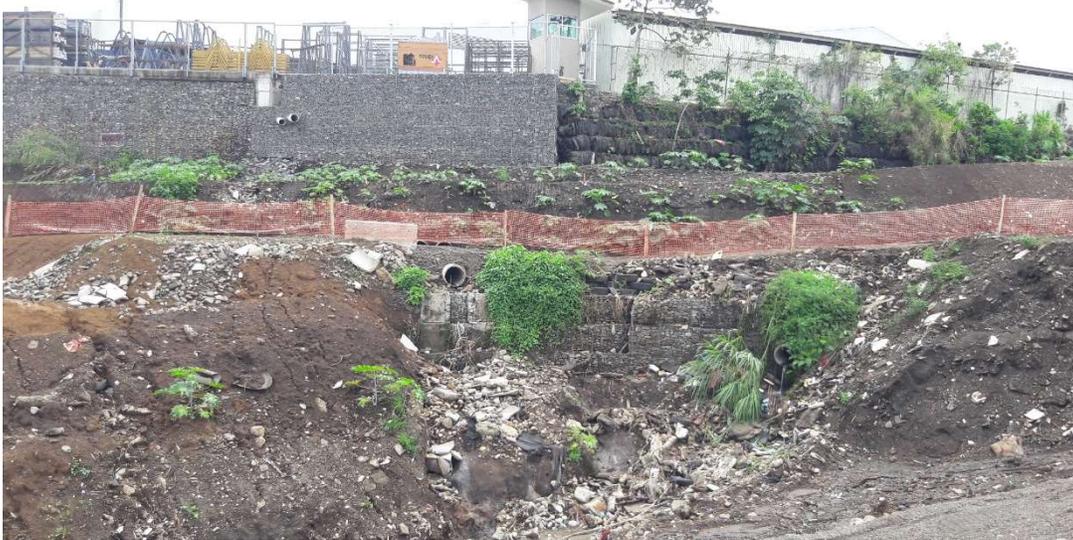
En el caso de la **Figura 14**, se observa una situación preocupante y complicada en el sector de MACOPA, donde se evidencia un ambiente con mucha heterogeneidad de materiales, posiblemente materiales de algún relleno, sin una compactación ni diseño adecuado, la presencia de alcantarillas sin sistemas de entrega de agua apropiados y la presencia de muros de retención existentes en mal estado. Estas condiciones indican que este sector es propenso a tener varios problemas de estabilidad que deben ser adecuadamente analizados por el diseñador y contratista del proyecto. Como se ha indicado en los informes anteriores, se desconocen cuáles son los diseños u obras geotécnicas proyectadas para la Unidad Funcional V, por lo cual se sugiere solicitar detalles de las propuestas que serán realizadas en este sector, con la finalidad de evaluar su idoneidad.

Figura 14. Sector de MACOPA, con evidencias de materiales heterogéneos y presencia de alcantarillas

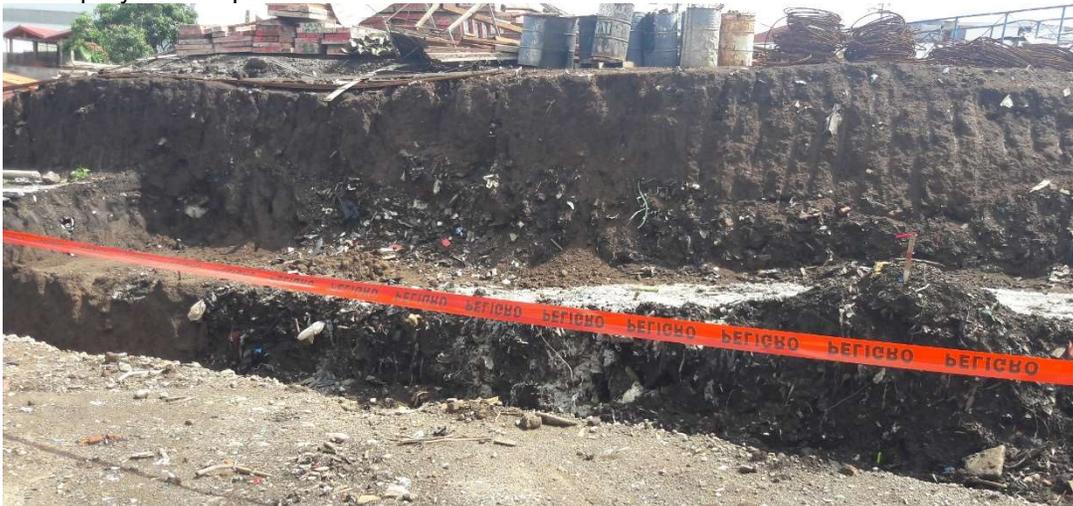
De igual forma, avanzando hacia el este, acercándose a la intersección con Calle Blancos, también fue posible observar una de las excavaciones de una de las rampas próximas a MACOPA que está siendo realizada. Como se observa en la **Figura 15**, el material encontrado corresponde a un relleno con una alta heterogeneidad, lo cual requiere de una campaña geotécnica exhaustiva y que el encargado del diseño tenga en consideración estas variaciones para la definición de los parámetros de diseño. No obstante, como se ha indicado anteriormente, se desconocen los estudios, diseños y las obras geotécnicas proyectadas para este sector.

Figura 15. Presencia de material de relleno en rampa próxima al sector de MACOPA

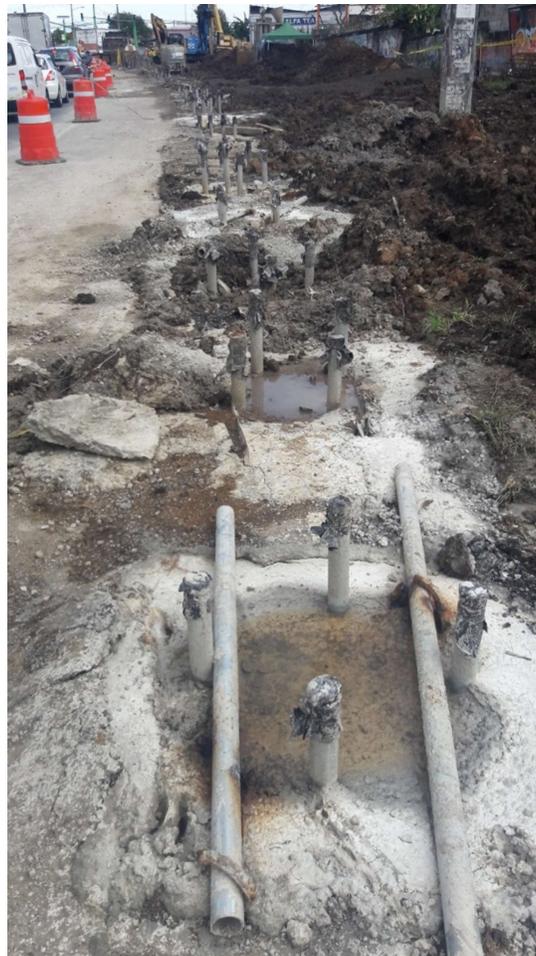
Finalmente, se visitó la intersección de Calle Blancos con el final de la Ruta 39 (anillo de circunvalación). Como se observa en la [Figura 16](#), ya se han iniciado las actividades de perforación y colado de los pilotes de la pantalla del muro de pilotes. Sin embargo, no fue posible observar el proceso de colado de los pilotes. Al conversar con los encargados del proyecto, se indicó que el procedimiento de colado sigue los procedimientos de colado de concreto bajo el agua, es decir, se busca que se forme un sello de concreto disturbado el cual es desplazado sucesivamente con la colocación subsecuente de concreto, esto con la finalidad de que no se alteren las propiedades del mismo.

Con este método, para garantizar que el concreto sello perturbado haya sido desplazado por completo de la zona del elemento que se está colando, al final del colado del pilote, es necesario que el concreto colocado continúe hasta que en la superficie se pueda observar concreto sin perturbar. Cuando esto sucede, es posible ver fácilmente en sitio, en la parte superior y la superficie adyacente al pilote una "mancha" producida por el concreto disturbado desplazado. No obstante, en el momento de la visita no fue posible observar esta condición. Al consultar esta situación a los encargados del proyecto, se indicó que se habían tomado las medidas necesarias para que ese material fuese removido inmediatamente después del colado, a la vez que no dejara esa condición en la superficie porque existía la necesidad de mantener la superficie de rueda del pavimento lo más limpia posible para mantener el tránsito normal de los vehículos que circulan sobre la Ruta 39. Aunque esta justificación parece razonable, se considera importante verificar y dar seguimiento al proceso de eliminación del exceso de concreto perturbado.

Figura 16. Acabado en la parte superior de los pilotes sobre la Ruta 39

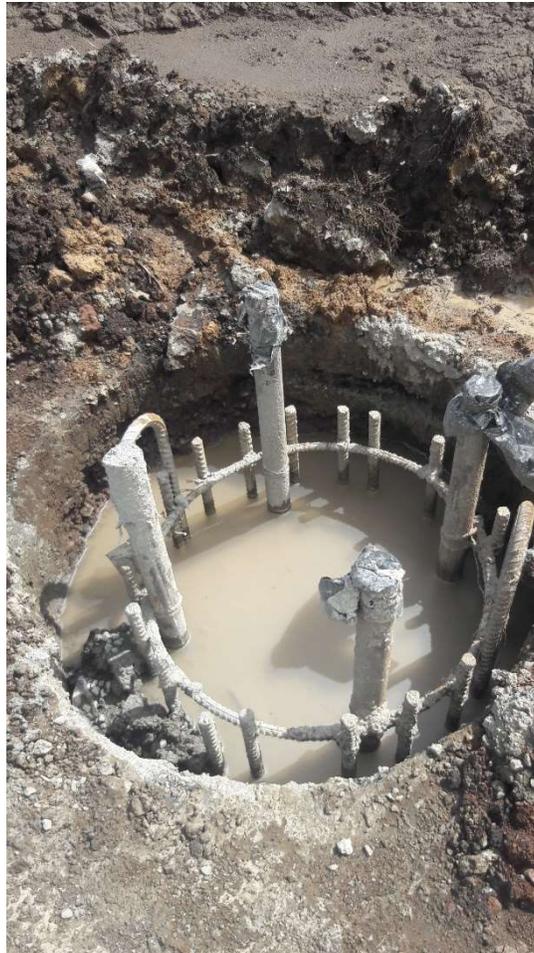
En algunos casos, se observó que en el acabado final de algunos de los pilotes quedaron algunos aros de la estructura de refuerzo expuestos (ver Figura 17). Según los encargados del proyecto, esto se debe a que la altura final requerida del pilote se encuentra por debajo de ese nivel y que más bien, la parte superior debe ser conformada posteriormente para la colocación de la viga de amarre de la pantalla del muro de pilotes. Aunque lo anterior, puede ser considerado adecuado, se recomienda prestar atención y verificar la resistencia alcanzada del concreto en la parte superior de estos pilotes, puesto que, al quedar el nivel o acabado del pilote por debajo de la excavación, podría no garantizarse que todo el concreto de sello perturbado haya sido desplazado por completo en esta zona del elemento.

Figura 17. Presencia de aros expuestos de la estructura de pilotes

Finalmente, se recomienda prestar atención y verificar la resistencia alcanzada del concreto en la parte superior de los pilotes que se están colando en la intersección de Calle Blancos con la Ruta 39, puesto que, de acuerdo a lo observado en sitio, al quedar el nivel del pilote por debajo de la excavación, podría no garantizarse que todo el concreto de sello perturbado haya sido desplazado por completo en esta zona del elemento.

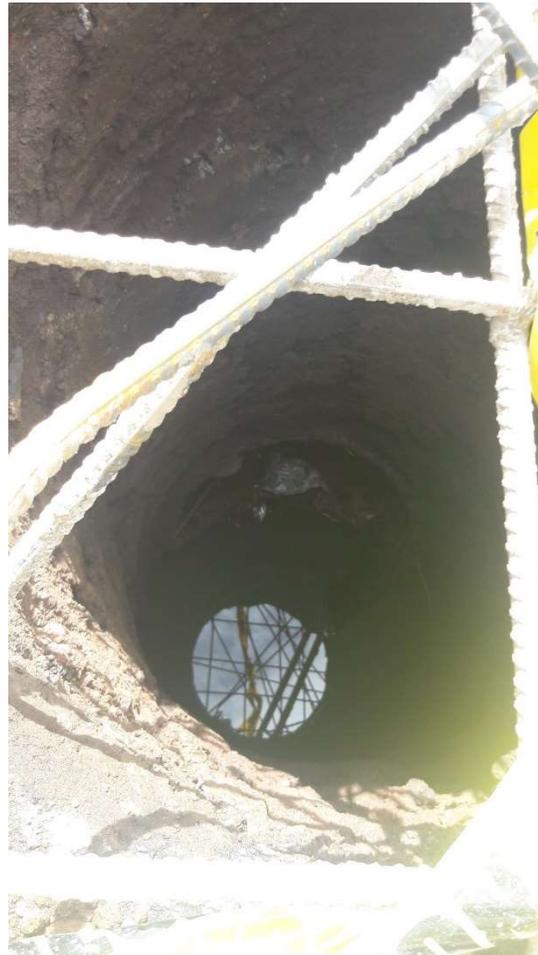
Finalmente, en la Figura 18, se observó que, durante la excavación de 2 pilotes, se encontró la presencia de una tubería de agua, que se desconoce si se trata únicamente de aguas pluviales o bien, de algún sistema de alcantarillado que pasa por el lugar. Ante esta situación, los encargados del proyecto indicaron que se encuentran realizando las averiguaciones correspondientes del origen de la tubería y que se tomarán las medidas correspondientes para evitar que la presencia de esta tubería afecte el proceso de excavación y construcción de la pantalla del muro de pilotes en esta zona, así como también tomar las medidas para conducir adecuadamente el agua sin afectar el funcionamiento del muro.

Figura 18. Tubería de agua encontrada durante la excavación de los pilotes
