Programa de Ingeniería Geotécnica

Informe: EIC-Lanamme-INF-0695-2022

Informe de visita de campo al Proyecto de Circunvalación Norte: Unidades funcionales 1 y 5

San José, Costa Rica
Junio, 2022

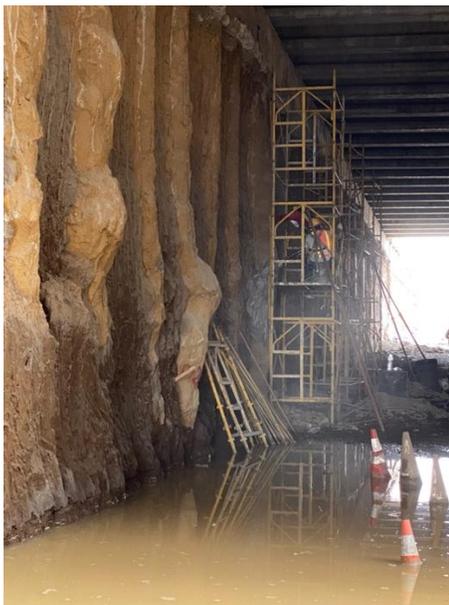
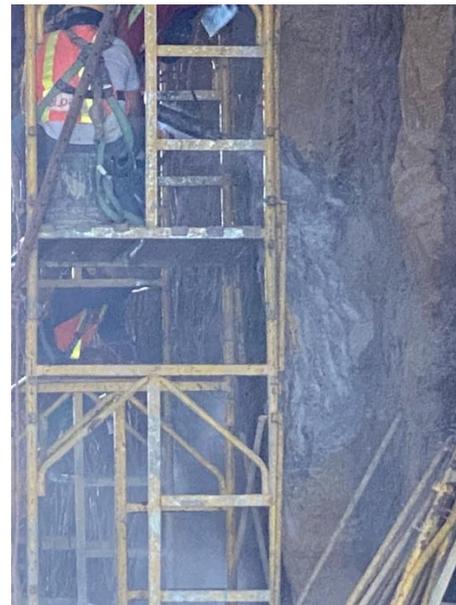
Durante la visita, se logró constatar el acabado de los pilotes y la condición general de la excavación del paso deprimido en esta intersección descritos en el informe EIC-Lanamme-INF-0615-2022. A pesar de que aún se observan pilotes con abultamientos, se logra corroborar que se está trabajando en el acabado de estos. En la Figura 1 se observa el trabajo que se está realizando en la pantalla sur del paso a desnivel y en la Figura 2, el trabajo que se realizó en algunos de los pilotes de la pantalla norte, aunque todavía faltan algunos pilotes por intervenir.

Figura 1 Pantalla sur de pilotes del paso a desnivel: Unidad funcional 1 en la Uruca

Así mismo, en las Figuras 1(a) y 2, puede observarse que los niveles de agua en la superficie de rodamiento son considerables, posiblemente por la influencia de la precipitación que se ha presentado en los últimos días y al hecho de que no se ha logrado instalar la tubería de drenaje del sistema diseñado para la zona. Vale la pena recordar que en el informe EIC-Lanamme-INF-0615-2022 se comentó que se estaba colocando la base estabilizada en el este sitio, por lo que se considera que la presencia de estos niveles de agua puede eventualmente dañar la superficie de la base estabilizada colocada. Por estas razones es recomendable ya sea implementar un manejo de aguas superficiales alternativo o acelerar la instalación del sistema de drenajes diseñado para el proyecto, esto con el fin de proteger la base estabilizada colocada.

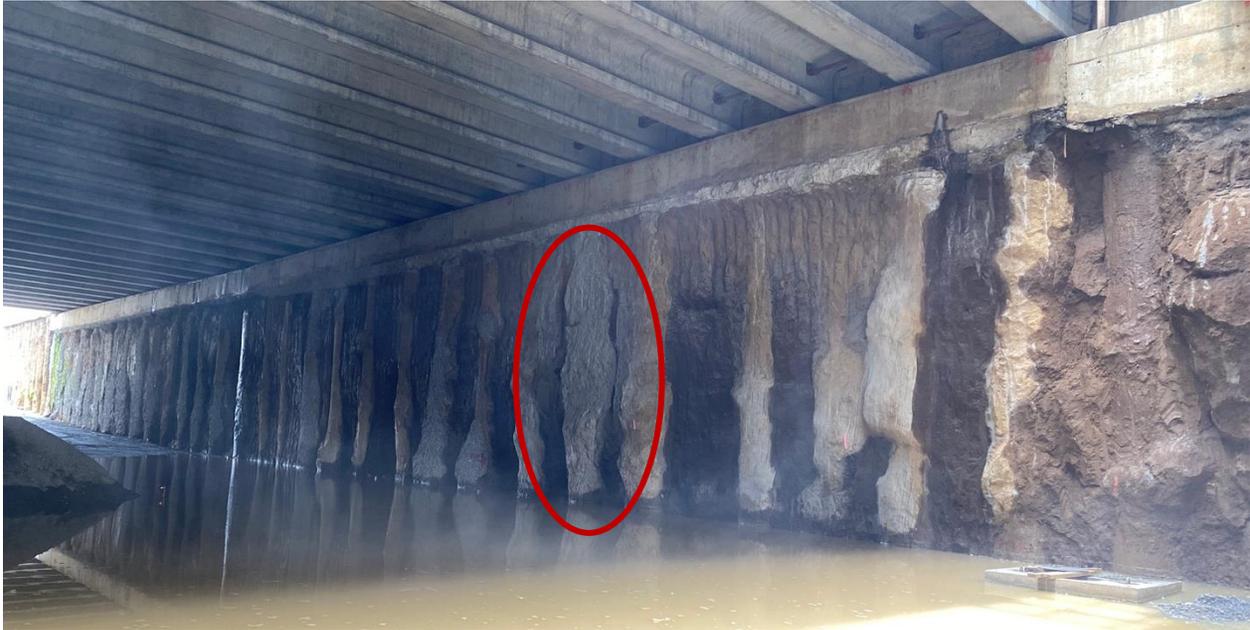
Figura 2 Pantalla norte de pilotes del paso a desnivel: Unidad funcional 1 en la Uruca

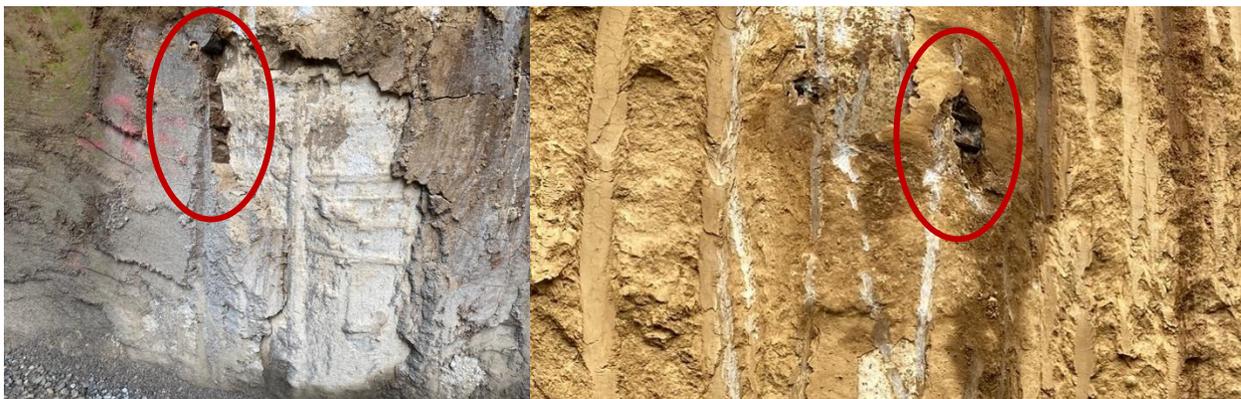
Al igual que en la visita anterior reportada en el informe EIC-Lanamme-INF-0615-2022, se logra constatar la persistencia en problemas de acero de refuerzo expuesto de los pilotes, que aún no han sido atendidos (ver Figura 3). Se considera recomendable trabajar en estas reparaciones para no incurrir en daños importantes al acero de refuerzo de estos elementos estructurales.

Figura 3 Acero de refuerzo expuesto en pilotes

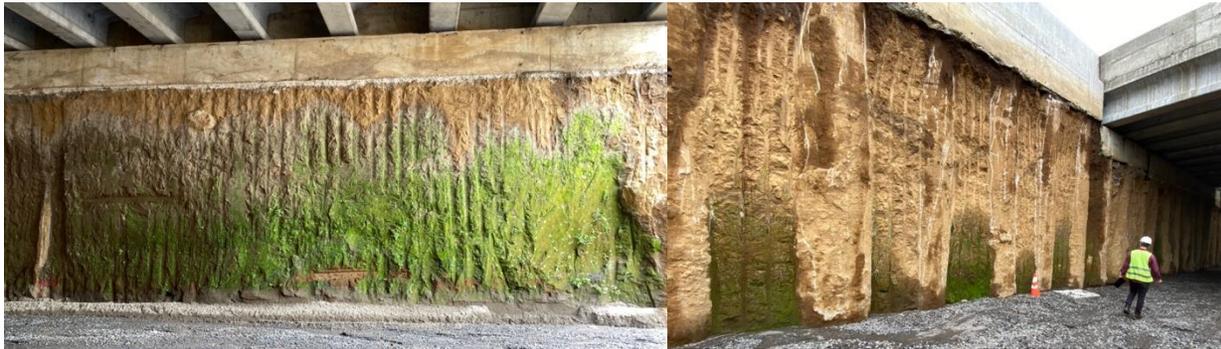
Como fue mencionado en los informes EIC-Lanamme-0130-2022 y EIC-Lanamme-INF-0615-2022, persiste la preocupación de la presencia del nivel freático en las paredes de los muros del paso deprimido. En la Figura 4, se puede observar que desde la última visita (4 de mayo de 2022) el musgo en las paredes de los muros ha crecido, tanto en el muro norte como en el muro sur, y aún no se observa la implementación de colocación de drenajes en las paredes de los muros.

Figura 4 Evidencias de presencia de humedad y en pantalla de pilotes:
(a) Pantalla de pilotes norte, (b) Pantalla de pilotes sur

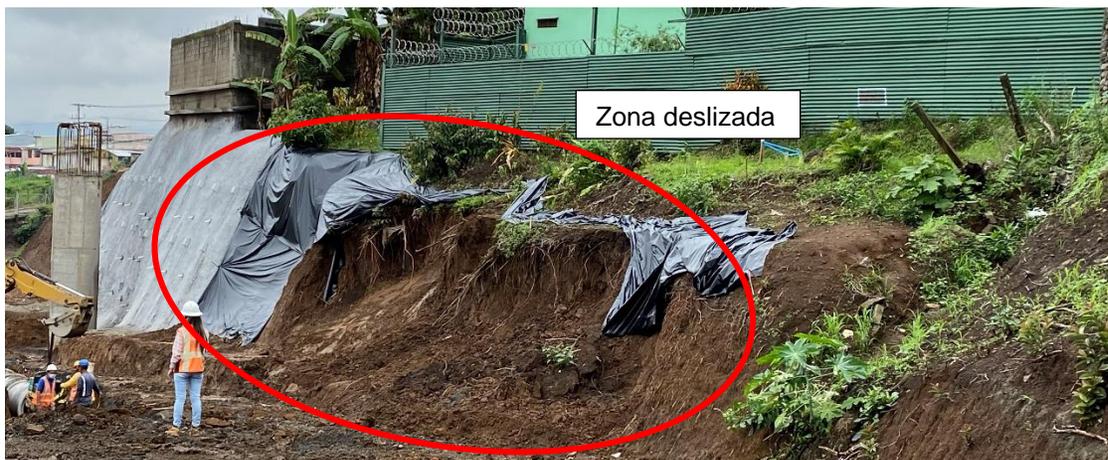
Durante esta visita, se pudo constatar que se produjo un deslizamiento de una masa de suelo importante en una de las zonas señaladas en el informe EIC-Lanamme-INF-0615-2022 (ver Figura 5). En el informe anterior, se había mostrado una fotografía donde existía la presencia de un flujo de agua en la cara del talud, incluso por influencia del desagüe de una tubería proveniente de una de las casas cercanas, y no se habían implementado aún medidas de control de aguas de escorrentía superficial, tanto a nivel localizado como en el punto de la tubería, como a nivel general.

Figura 5 Zona de deslizamiento de taludes

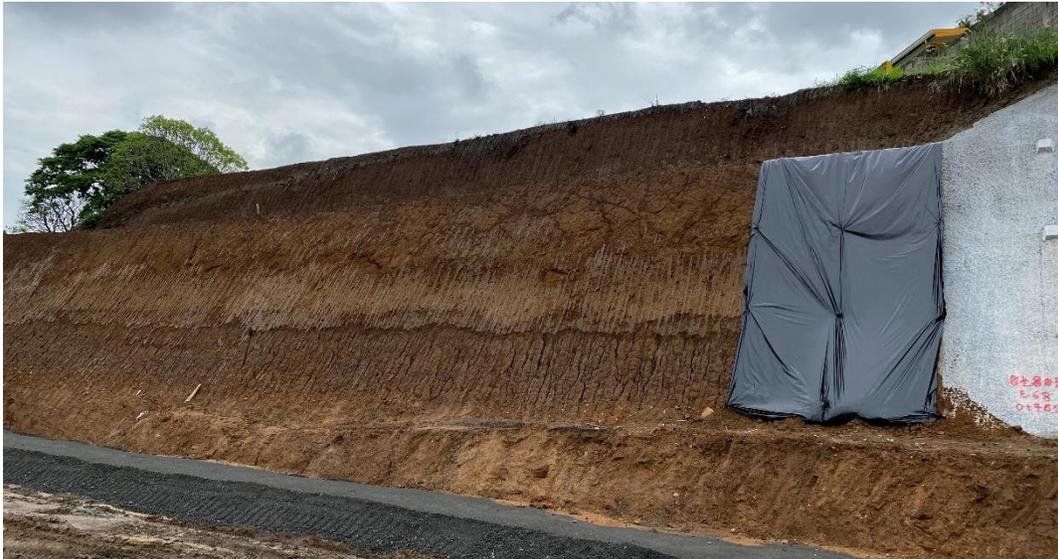
Al observar más en detalle la zona deslizada, se logra constatar que adicional a la carencia de un sistema de manejo de aguas superficiales, persiste la influencia del flujo de agua proveniente de una de las casas que aporta al grado de saturación del suelo del sitio y, por ende, a la falla del talud. Igualmente, se pudo observar que algún tipo de evento se presentó en el talud aledaño al muro de suelo cosido, específicamente al lado izquierdo (viendo de frente el muro), pues se colocó un paño de plástico de construcción en su cara, como se observa en la Figura 6. Se presupone que, con la presencia de este plástico, se trata de evitar que agua de escorrentía superficial, así como de agua llovida se infiltre en la cara del talud, produciendo algún tipo de afectación.

Figura 6 Taludes cercanos al muro de suelo cosido

Adicionalmente, en esta visita se logra constatar que aún no se han implementado las medidas de control de escorrentía superficial en estos taludes, aspecto que se ha indicado en los informes anteriores del LanammeUCR y en informes del Consultor Geotécnico del proyecto.

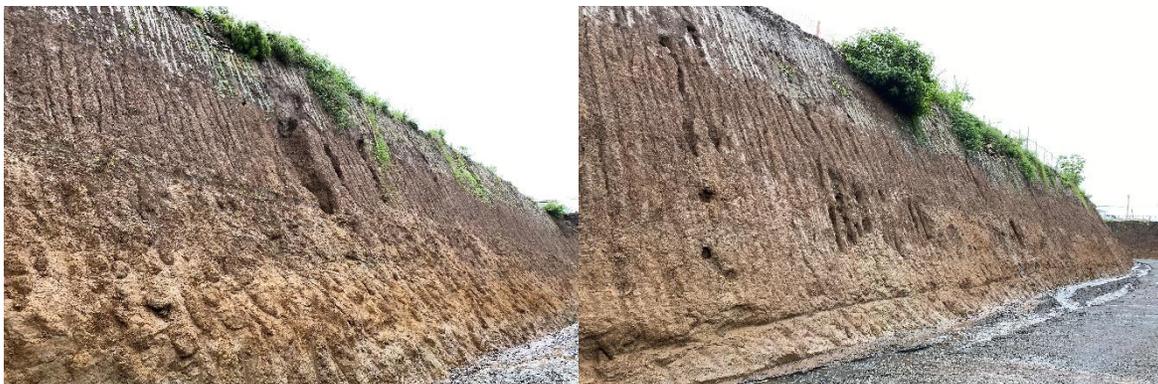
De igual forma, en los taludes conformados en la excavación preliminar del paso a desnivel, zona en la que se encuentran colando pilotes para los muros de retención del mismo, se confirma que aún no se ha trabajado en el manejo de aguas de escorrentía superficial para proteger a los taludes, aunque se trate de taludes temporales, tal como se muestra en la Figura 7. Por esta razón y dado que existe un flujo libre de agua, se han generado cárcavas que podrían desencadenar eventualmente problemas de estabilidad.

Figura 7 Formación de cárcavas en taludes temporales en la excavación del paso a desnivel

Es por ello, que se considera recomendable, aplicar las medidas de manejo de aguas de escorrentía superficial cuanto antes, sobre todo con las condiciones de época lluviosa en la que se encuentra el proyecto actualmente.

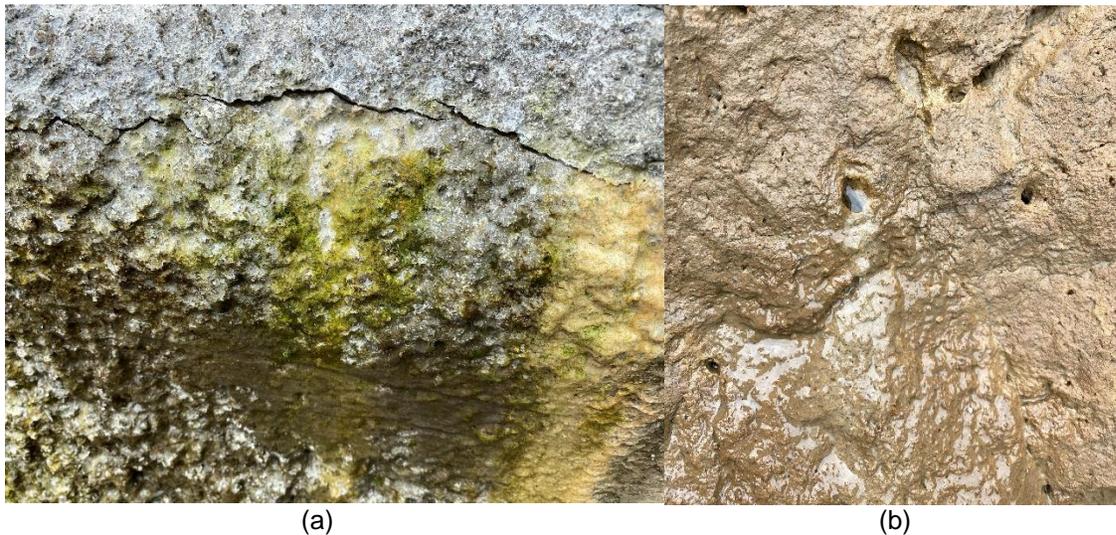
Adicionalmente, como se comentó en el informe EIC-Lanamme-INF-0615-2022, el LanammeUCR ha realizado análisis de estabilidad preliminar para algunas de las zonas que se encontraron más vulnerables por el efecto del corte de los taludes (informe EIC-Lanamme-INF-0472-2022). En este análisis no se contempló el efecto del nivel freático presente en el sitio y, además las propiedades determinadas para los materiales muestreados se encontraban en una condición seca. Al realizar esta visita, se logró observar la presencia de flujos de agua en ambas zonas analizadas, tal como se muestra en la Figura 8.

Figura 8 *Presencia de flujo de agua en zonas vulnerables*

En la Figura 8(a) se muestra el flujo de agua encontrado en el pie del muro de suelo cosido cercano a la zona de las casas analizado y en la Figura 8(b) se observa el flujo de agua presente en la pared frontal de la excavación del paso a desnivel.

Se considera recomendable, que la existencia de estos flujos de agua sea estudiada a mayor profundidad, pues pueden evidenciar la presencia de niveles freáticos estacionales que deberían ser contemplados al momento de realizar análisis de estabilidad de taludes y del diseño en general de las obras de retención propuestas para el proyecto en esta zona.

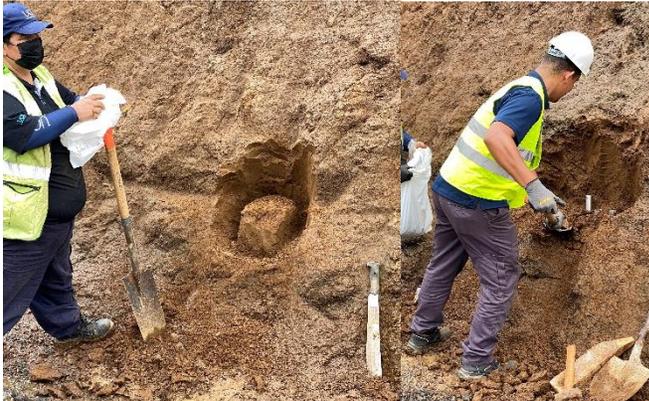
Dadas las condiciones actuales de presencia de agua en el sitio, el LanammeUCR se encuentra realizando ensayos adicionales a muestras tomadas el día de la visita (ver Figura 9), para evaluar la influencia del contenido de humedad en el suelo y determinar la estabilidad de los taludes bajo estas condiciones.

Figura 9 Toma de muestras de suelos en condición húmeda
