Informe: EIC-Lanamme-INF-0935-2024

### Informe de visita al proyecto “Circunvalación Norte: Unidad Funcional V”

INFORME FINAL

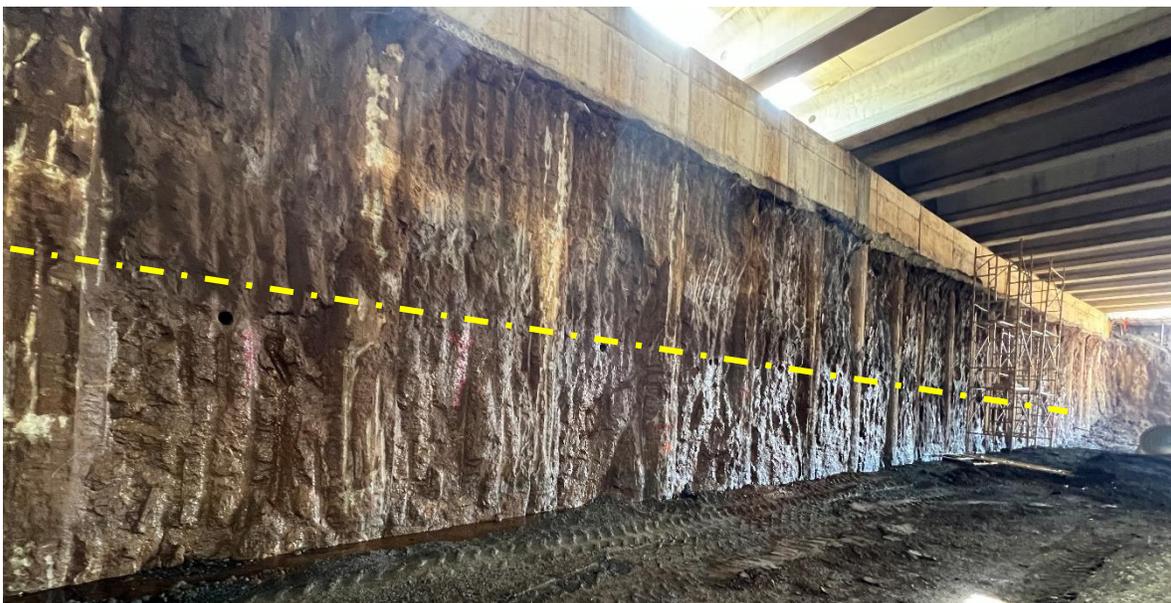
Se realizó una visita a la unidad funcional V del proyecto de Circunvalación Norte el pasado 13 de junio a la zona del paso deprimido que actualmente se encuentra excavado casi en su totalidad. En la Figura 1, se observa que existe la presencia de agua a cierta altura en la pared izquierda de la excavación (sentido Calle Blancos – Guadalupe).

Figura 1. Condición de flujo establecida en la pared izquierda sentido Calle Blancos – Guadalupe

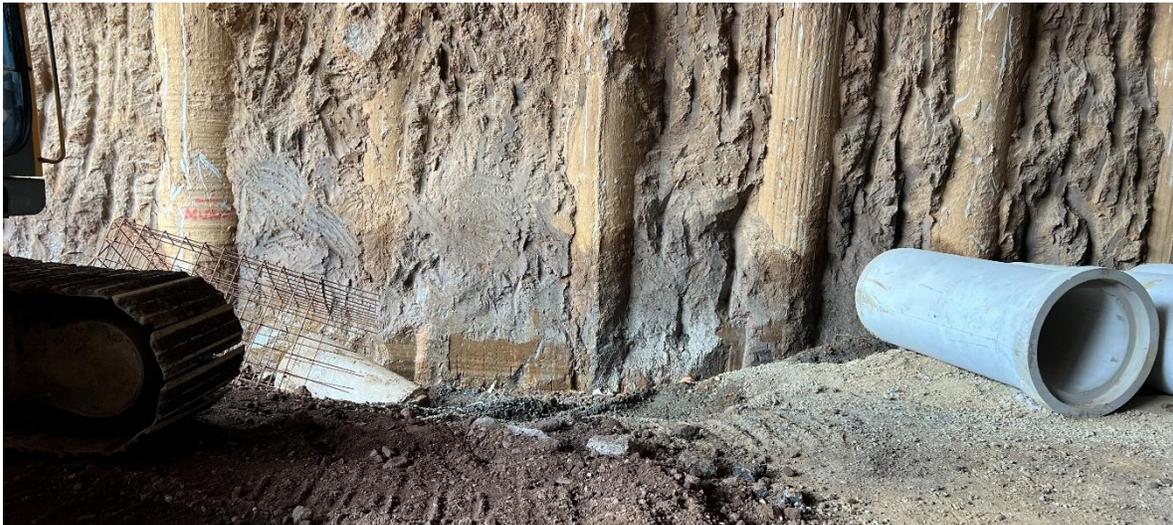
Al observar la pared derecha, sentido Calle Blancos – Guadalupe, inmediatamente en frente del punto observado en la Figura 1, se observa relativamente seca (ver Figura 2). El flujo de agua en la

Figura 2. Condición de flujo establecida en la pared derecha sentido Calle Blancos – Guadalupe

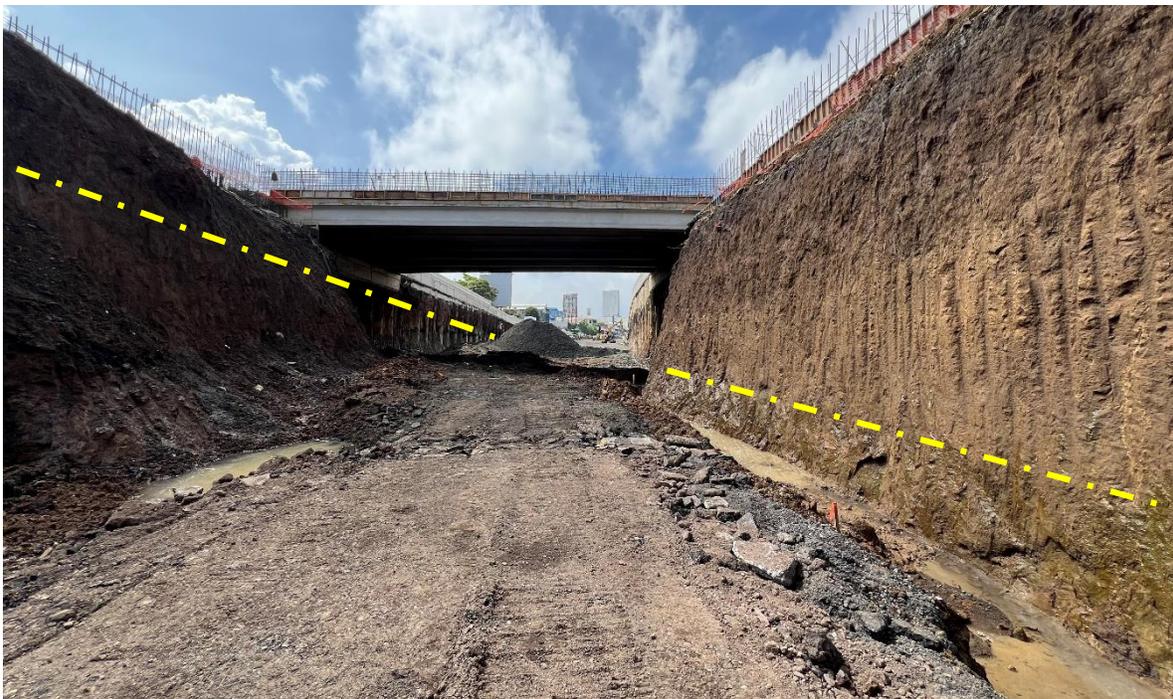
pared derecha va aflorando conforme se avanza hacia a la rotonda del Bicentenario al igual que va acercándose a la superficie en la pared izquierda como se observa en la Figura 3.

Figura 3. Presencia de agua en la pared derecha sentido Calle Blancos – Guadalupe

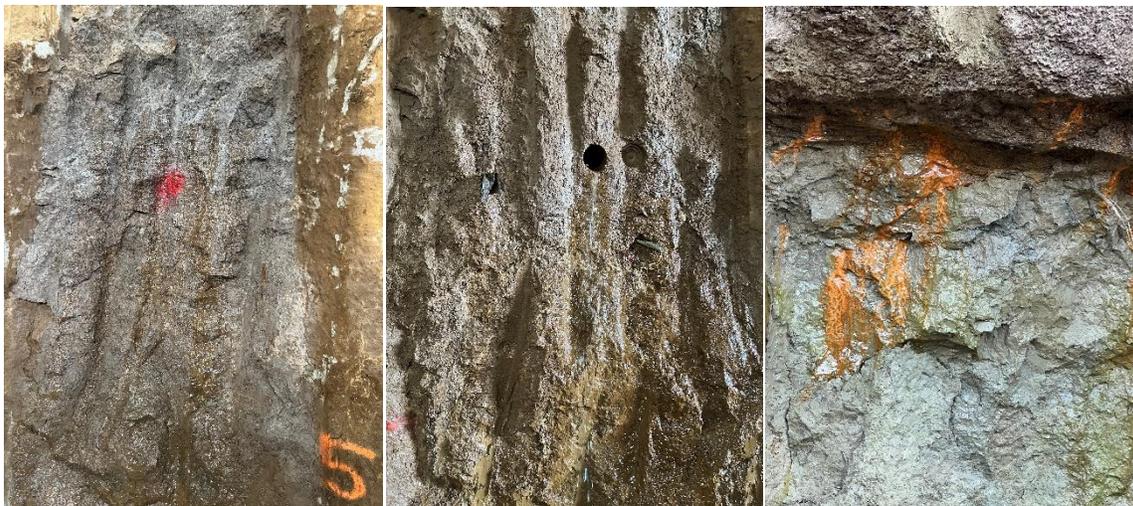
Enfocando las observaciones en la zona con mayor cantidad de flujo observado, que es la pared izquierda (sentido Calle Blancos – Guadalupe), se puede comentar que en zonas que se encuentran más cercanas a la calle 25 de Calle Blancos, la pared aflora agua incluso en puntos donde no existen perforaciones y conforme se avanza hacia la rotonda del Bicentenario, el flujo de agua tiene mayor volumen. Esto se puede observar en la Figura 4.

Figura 4. Establecimiento de flujo en la pared derecha sentido Calle Blancos – Guadalupe

(a) Flujo cercano a Calle 25    (b) Flujo cercano a semáforos    (c) Flujo cercano a Walmart

Como es posible observar, la perforación de la Figura 4b que fue construida para formar parte de sistema de drenaje, está funcionando de manera adecuada. Esta y el resto de las perforaciones que se están construyendo, se encuentran ubicadas a una altura tal que coincide (de manera aproximada) con la línea del flujo de agua establecido y que está aflorando en la pared derecha de la pantalla de pilotes. Esto se puede observar en la Figura 1.

La ubicación de esta línea de perforaciones para drenaje se considera adecuada, pero puede ser que sea insuficiente pues si en otra época del año con condiciones de lluvia y establecimiento del nivel freático menores que las que se observan actualmente, puede que no capten estas aguas y no se evacúen convenientemente. Al momento, se desconoce si existirá una fila adicional de perforaciones en el diseño del sistema de drenaje, por lo que se considera adecuado solicitar a la Administración el diseño del sistema de drenaje de la pantalla de pilotes.

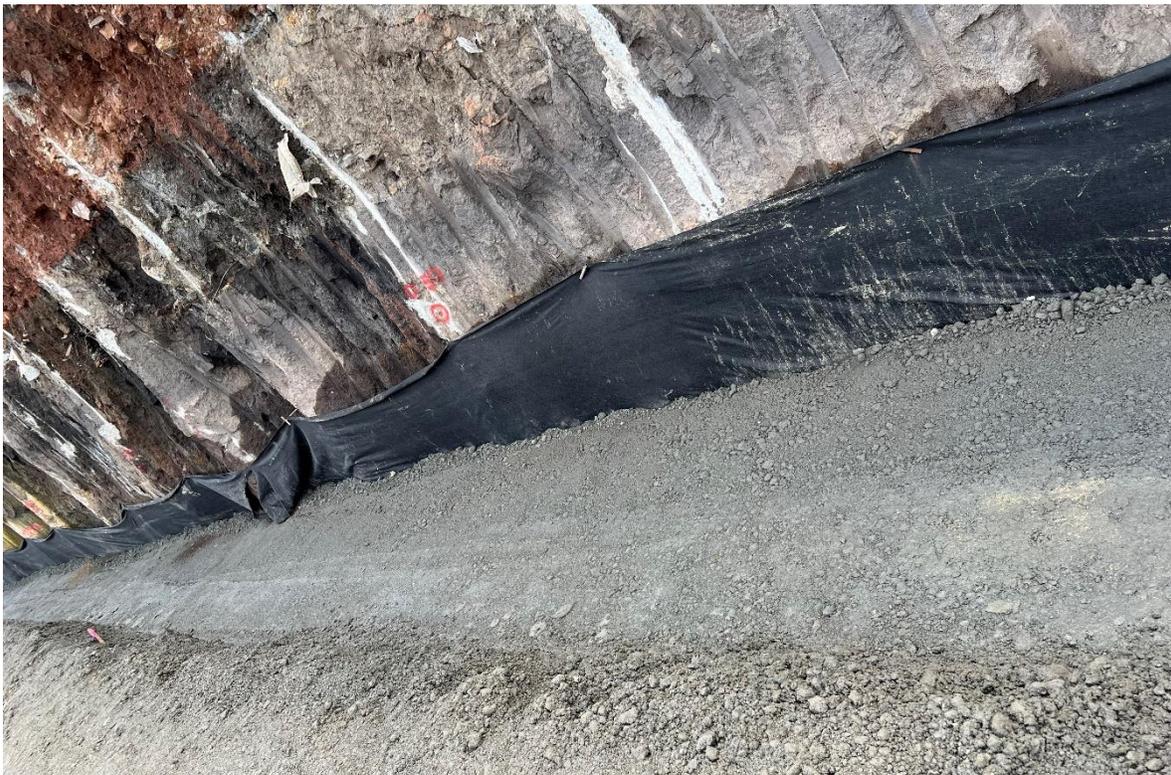
Se observa el subdrenaje que se está trabajando actualmente en la zona inferior al pie del muro de la pantalla de pilotes. Por la cantidad de agua que se ha estado captando en la zona, pareciera que este subdrenaje puede tener una capacidad menor de captar aguas de lo que realmente debería. Es por ello, que se considera recomendable solicitar a la Administración el diseño de este sistema de subdrenaje para determinar si cuenta con la capacidad suficiente para captar las aguas que se tienen en la zona.

Figura 5. Construcción de subdrenaje al pie del muro de pantalla de pilotes

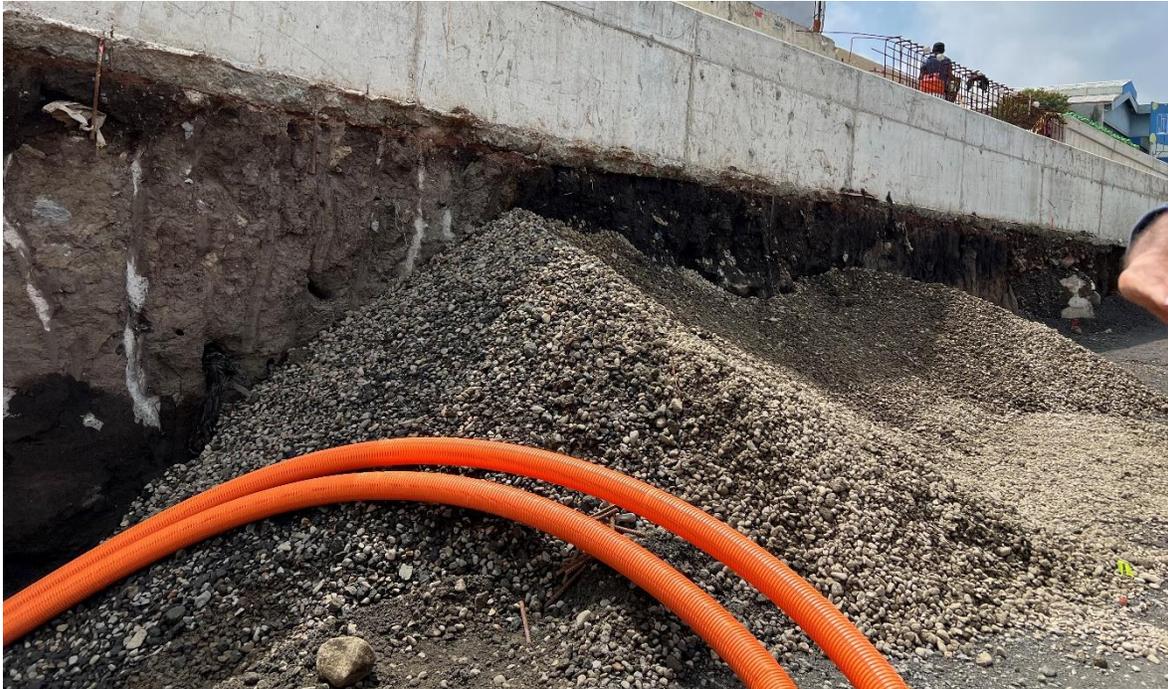
Adicionalmente, se observa el material que se está utilizando como material drenante, el cual al palparlo in situ pareciera contener una cantidad mayor de finos que lo aceptable. Sin embargo, como es una suposición, se considera adecuado que la Unidad de Auditoría Técnica solicite el muestreo de este material y realizar los ensayos de granulometría en conjunto con el ensayo de material más fino que el tamiz #200 y límites, para confirmar su condición.

Figura 6. Material utilizado como material drenante en subdrenajes
