Programa de Ingeniería Geotécnica

Informe: EIC-Lanamme-INF-1017-2022

Informe de visita de campo al Proyecto de Circunvalación Norte

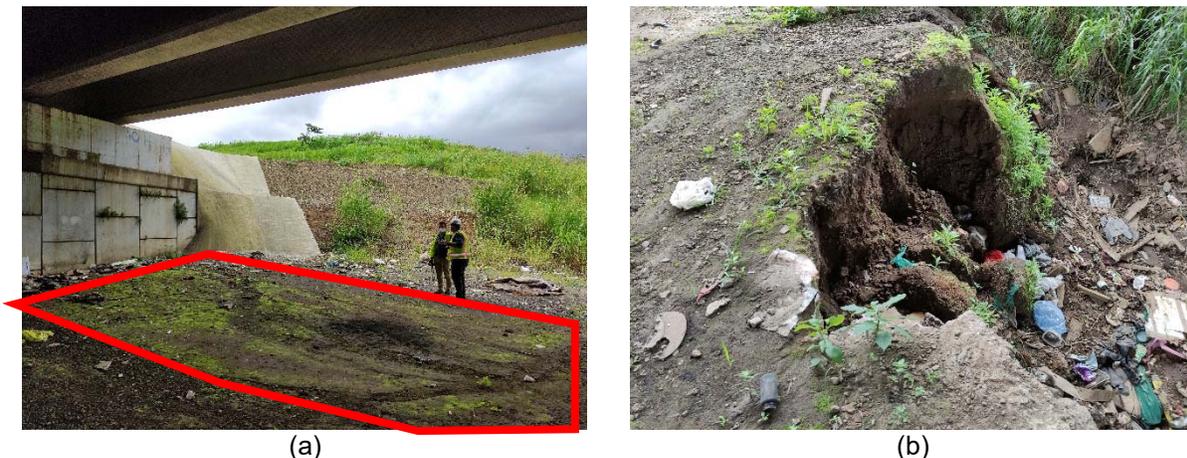
Como se ha mencionado en informes anteriores, las obras construidas en la zona de Quebrada Rivera en León XIII están terminadas. Sin embargo, tal y como se ha alertado en informes anteriores, se han observado algunos problemas con el control de la escorrentía superficial en algunos sectores. En esta ocasión, se observaron algunos problemas en el bastión oeste del puente sobre Quebrada Rivera. Como se puede observar en la Figura 1a, existen evidencias de la escorrentía superficial próximas a la base del bastión del puente y por debajo del mismo. El color verde indica la presencia de un volumen de humedad considerable durante un tiempo suficiente que ha permitido el crecimiento de musgo en este sector. Por otra parte, se observó la presencia de pequeñas cárcavas en este mismo sector que indican el flujo de un volumen importante de agua. Este flujo de agua puede estar generando pequeñas inestabilidades en los taludes próximos al bastión (ver Figura 1b), lo cual debe ser atendido de forma oportuna para evitar mayores problemas futuros.

Figura 1. Evidencias de escorrentía superficial e inestabilidad de taludes próximos al bastión oeste del puente.

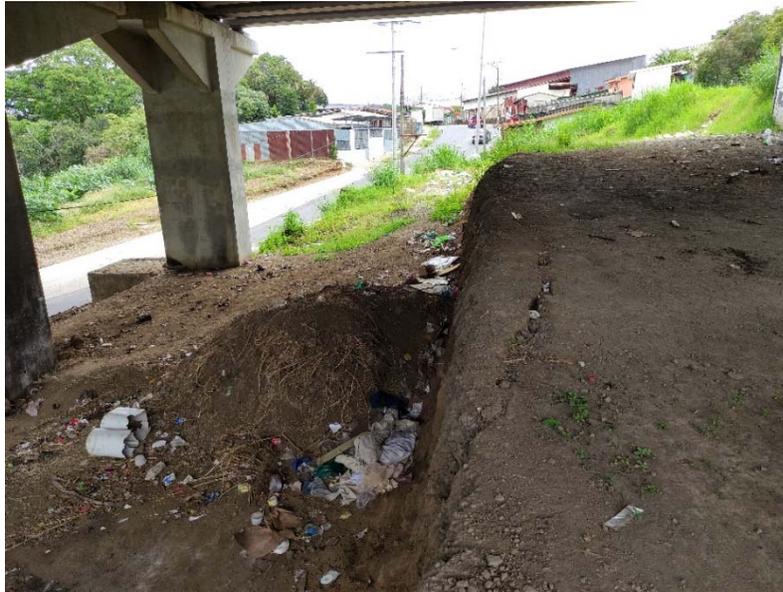
En la Figura 2, se muestra otro ejemplo de la inestabilidad observada en este mismo sector, aunque en este momento son leves, con la presencia de un agrietamiento en la corona del talud, se debe tener en consideración que la inestabilidad de un talud es un proceso progresivo y que requiere de una intervención en etapas tempranas para evitar problemas mayores que eventualmente podrían afectar la seguridad del bastión del puente. Debido a esto se recomienda evaluar las condiciones actuales del talud

Figura 2. Problemas de inestabilidad en el talud próximo al bastión oeste del puente.

y tomar las medidas correspondientes para la protección contra la erosión y estabilidad del talud observado.

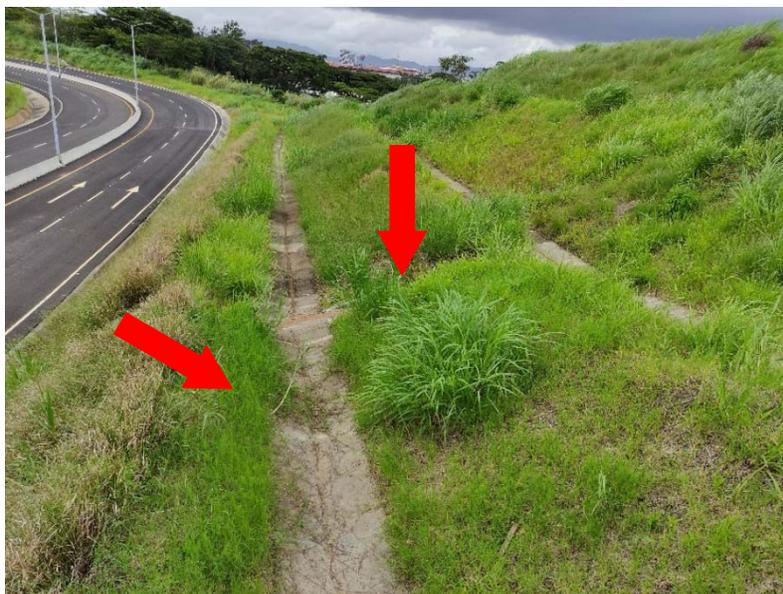
Por otro lado, como se ha mencionado en informes anteriores, las obras construidas en la zona de Quebrada Rivera en León XIII están terminadas. Sin embargo, tal y como se ha alertado repetidamente en los informes anteriores, se continúa observando la falta de actividades de mantenimiento en las contracunetas y obras de drenaje para el control de la escorrentía superficial de algunos de los taludes construidos (ver Figura 3). En este caso, se observa que en las contracunetas se presenta un crecimiento importante de vegetación, lo cual puede aumentar con el transcurso del periodo de lluvias y que eventualmente, no permitirá una adecuada evacuación de las aguas provenientes de la lluvia y a la postre se podría agravar la erosión y posibles inestabilidades superficiales de los taludes.

Figura 3. Crecimiento de vegetación próxima a las contracunetas y obras para el control de la escorrentía superficial.

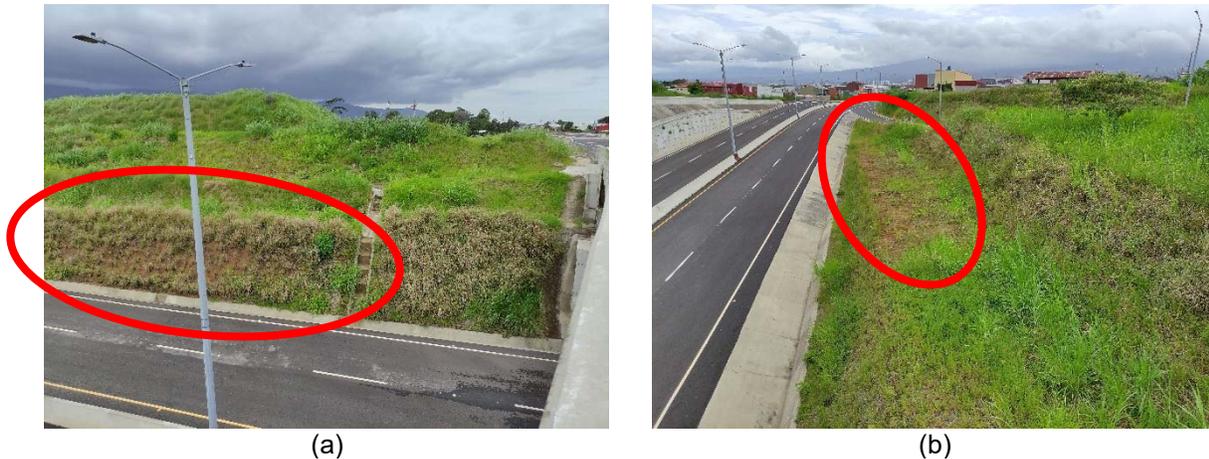
Como se observa en la Figura 4, en algunos sectores la vegetación colocada para control de erosión superficial no tuvo el proceso de maduración suficiente, por lo que, con las fuertes precipitaciones de los meses lluviosos, las plantas menos desarrolladas se pueden perder en conjunto con el material del talud erosionado. Teniendo esto en consideración, se recomienda implementar una solución generalizada para el control de la erosión y la estabilidad de los taludes, así como también para el manejo de aguas de escorrentía superficial de esta unidad del proyecto, ya que como se ha indicado en informes anteriores, el problema es recurrente en época seca y se intensifica en época lluviosa.

Figura 4. Sectores con vegetación para control de erosión superficial con maduración insuficiente.

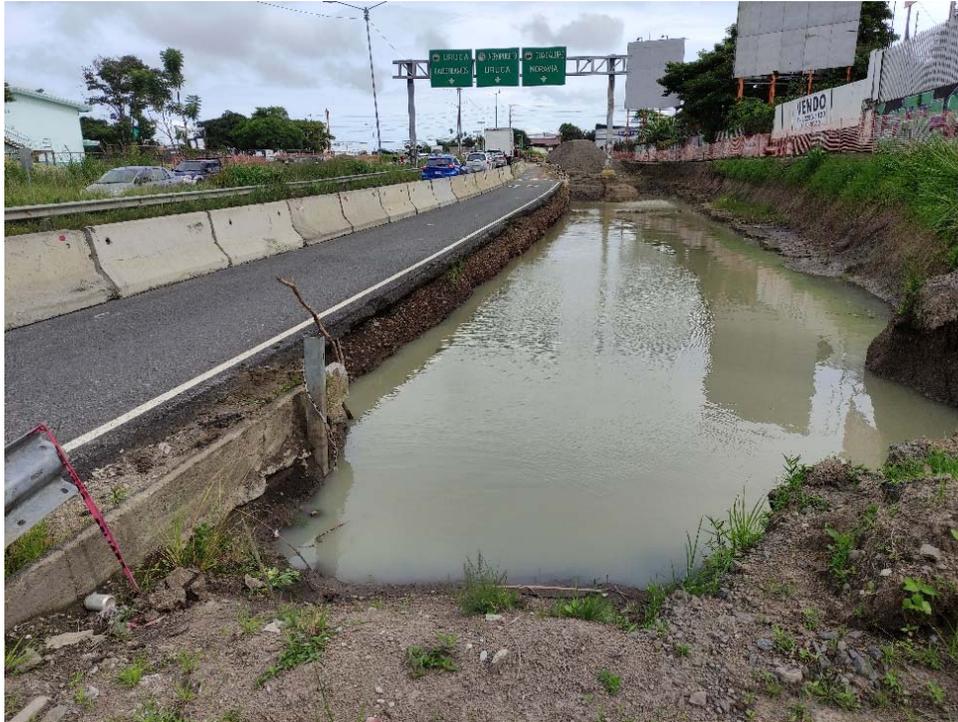
Durante la visita realizada, se observó la presencia de una acumulación de un volumen importante de agua en el fondo de la excavación realizada en el sector de la intersección de Calle Blancos con el final del anillo de circunvalación (ruta 39), en las proximidades del Walmart de Guadalupe (ver Figura 5). Según lo observado en sitio, la extensión de este sector es de aproximadamente 60 metros de longitud, y de las mediciones realizadas en el sitio, en su punto más bajo (próximo a la parada de autobuses) fue posible medir hasta una profundidad de 1,5 metros, aproximadamente.

Como se puede apreciar, en el lado izquierdo se observa la falta de confinamiento lateral de la estructura del pavimento existente, por lo que se consideran oportunas y adecuadas las medidas adoptadas por el contratista de restringir el tránsito por el carril más próximo a la excavación.

Figura 5. Acumulación de volumen importante de agua en el fondo de la excavación

No obstante, se sugiere que el contratista tome en consideración el suministro de medidas para el control de los niveles de agua mediante sistemas de bombeo o drenaje de las aguas observadas en el sitio. Caso contrario, la diferencia de niveles topográficos, la presencia del agua acumulada en el sitio y la permeabilidad de los materiales granulares que conforman la base y la subbase de la estructura del pavimento, pueden estar facilitando un proceso de infiltración y formación de una red de flujo, que está aflorando directamente en la superficie del pavimento de la ruta 39 del anillo de circunvalación (ver Figura 6). Dicha situación se considera altamente desfavorable, en virtud de que la presencia de agua disminuye de manera significativa la capacidad de resistencia al corte de los materiales subyacentes a la capa asfáltica, lo cual, sumado al peso de los vehículos podría favorecer problemas de durabilidad de la superficie de ruedo, resistencia de las capas de apoyo, así como también deformaciones o asentamientos en la superficie del pavimento existente. En el caso de que con el abatimiento de este nivel de agua de la excavación, aún se sigan observando evidencias de agua en la superficie de ruedo de la ruta 39, se sugiere evaluar otras posibles causas del origen y la presencia de estos flujos de agua.

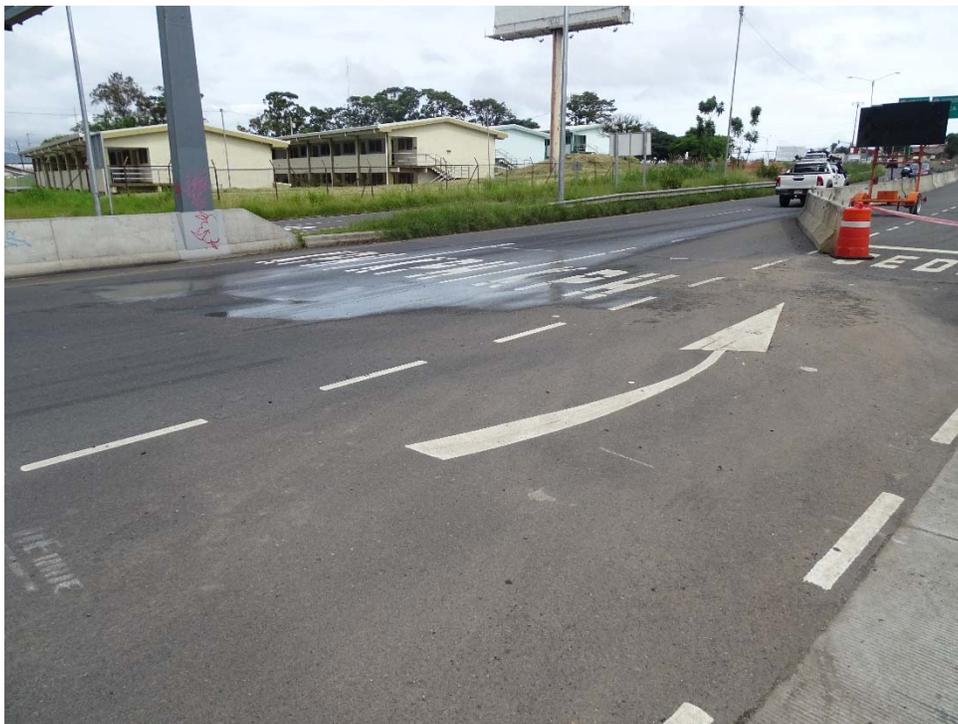
Figura 6. Presencia de agua en la superficie del pavimento sobre la ruta 39 (anillo de circunvalación)

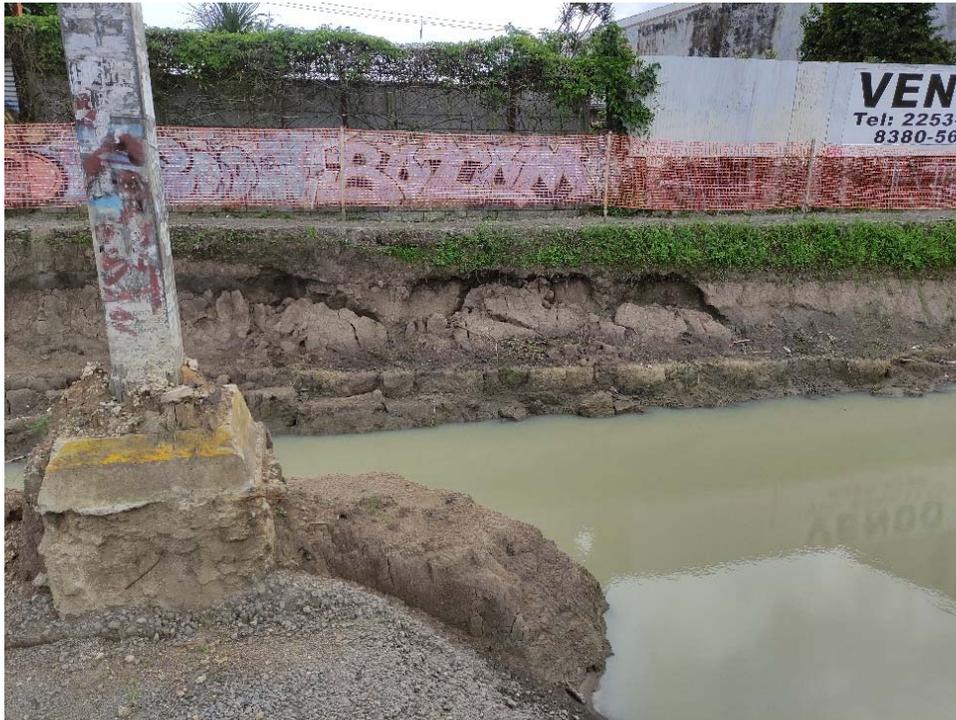
Finalmente, se considera importante destacar que la presencia de este volumen de agua, además de afectar la superficie del pavimento, también está afectando la estabilidad de los taludes a la derecha de la excavación, así como también la capacidad de soporte de las bases del apoyo de la señal informativa elevada multicarril sobre la ruta 39 (ver Figura 7). Lo anterior, se debe a que, desde el punto de vista del comportamiento mecánico de los suelos (deformabilidad y resistencia), la presencia del agua en el terreno puede modificar la presión de poros en el suelo y, consecuentemente, el estado de esfuerzos efectivos (que corresponde a la diferencia entre los esfuerzos totales y la presión de poros), por lo que el suelo puede sufrir deformaciones y cambios de volumen ante las cargas aplicadas, así como una reducción importante de su resistencia y, por ende, afectar la estabilidad de los taludes, la capacidad de soporte y por lo tanto, el desempeño esperado.

Figura 7. Problemas de inestabilidad observados en los taludes de la excavación y vulnerabilidad en la base del apoyo de los rótulos sobre la ruta 39

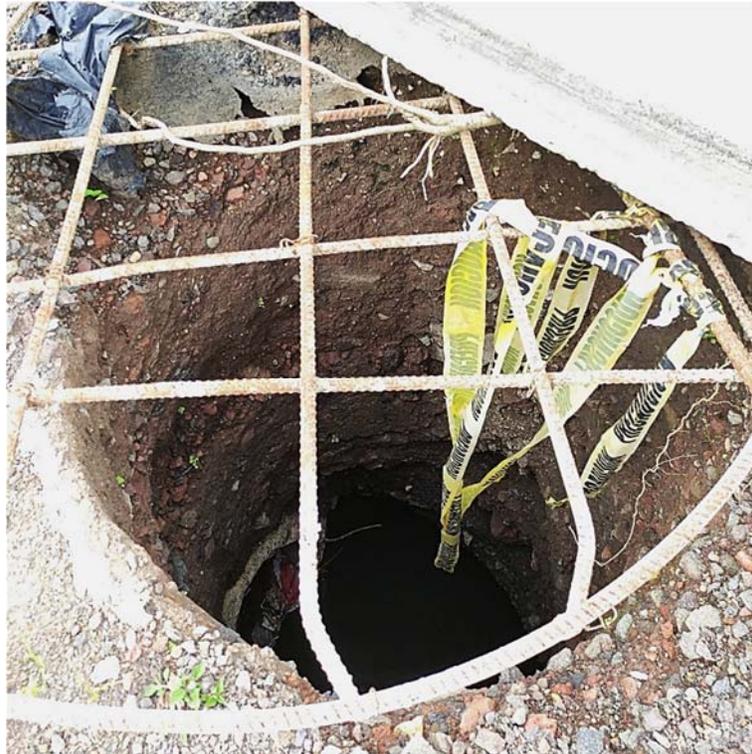
Por otro lado, tal y como se había indicado en el informe EIC-Lanamme-INF-0615-2022, correspondiente a la visita del 4 de mayo, se había observado que, durante la excavación por lo menos en dos pilotes, se había encontrado la presencia de una tubería de agua. De esta tubería de agua, a la fecha de esta última visita (21 de julio) todavía se desconoce su origen y el de las aguas que acarrea, de tal manera que no ha sido posible establecer si se trata únicamente de aguas pluviales o bien, si corresponde a algún sistema de alcantarillado que pasa por el lugar. Por este motivo, tal y como se observa en la Figura 8, aún no se ha hecho la perforación, ni el colado del concreto de los pilotes correspondientes. Por consiguiente, se sugiere darle seguimiento a este sector para conocer cómo y cuándo se hará la construcción de los pilotes faltantes, así como también las medidas a tomar para conducir adecuadamente el agua sin afectar el funcionamiento del muro.

Figura 8. Tubería de agua encontrada durante la excavación de los pilotes

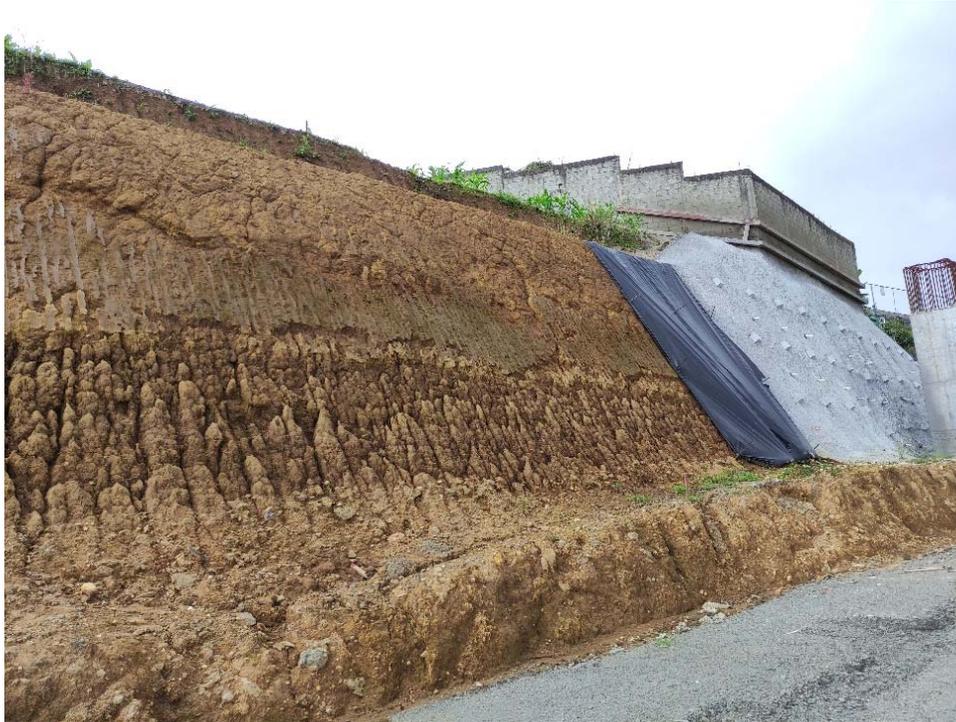
Tal y como se ha comentado en informes anteriores, se desconoce el acabado final que se le dará a los taludes en la zona de las pilas 54 y 55, puesto que la inclinación vertical de los cortes realizados es mayor que la inclinación natural de los taludes.

Aunque los estudios presentados por el contratista indican que estos taludes presentan una condición estable, la falta del acabado superficial y la nueva pendiente podría no mantenerse estable naturalmente y desencadenar deslizamientos, especialmente debido a las precipitaciones durante la época lluviosa. Lo anterior, se puede observar en la Figura 9, donde se puede apreciar que la escorrentía superficial está comenzando a afectar gradualmente el acabado superficial de la cara del talud y esto podría eventualmente afectar la estabilidad de los taludes. Por estas razones, se recomienda implementar alguna medida de mitigación para detener y evitar la erosión de la cara del talud y el control de la escorrentía superficial, así como también, implementar soluciones integrales para evitar problemas de estabilidad de los taludes de esta zona, ya que esto se puede convertir en un problema recurrente a lo largo de los años de la vida útil del proyecto.

Figura 9. Evidencias de la escorrentía superficial en la cara de los taludes de zona de las pilas 54 y 55

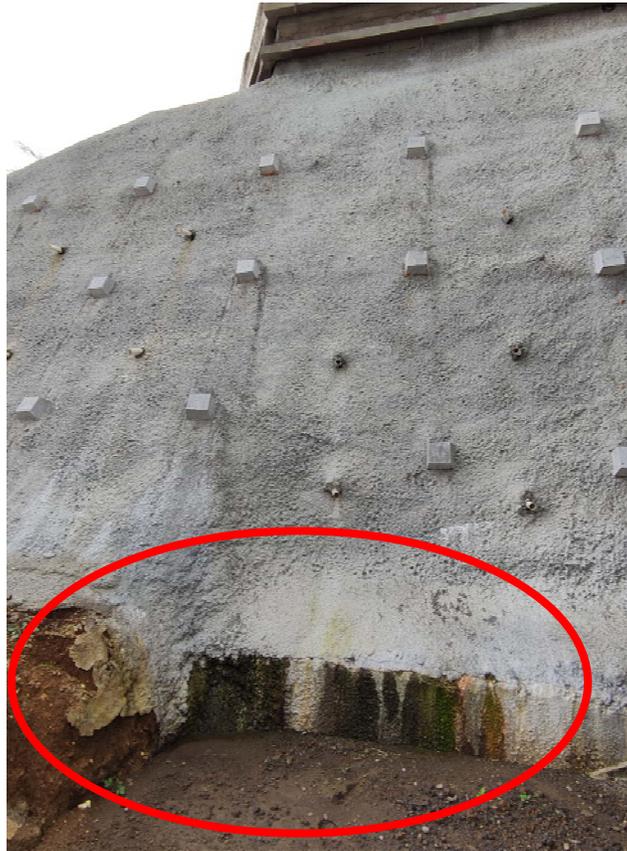
Por otro lado, en informes anteriores se han hecho varios comentarios sobre diferentes factores relacionados con el suelo cosido en la pila 56, próximo a la tapia de una casa que se encuentra en la corona del talud. En esta ocasión, se hace necesario hacer una nueva observación relacionada con el flujo de agua de observado. Como se pudo notar en la visita de campo, existe un flujo de agua que aflora en la base del muro suelo cosido (ver Figura 10), lo cual indica que detrás del muro se encuentra la presencia de una cantidad importante de agua. No obstante, a través de los drenajes que fueron colocados en el muro (también llamados “lloraderos”) no se observa la salida de agua, lo cual podría indicar que la funcionalidad de estos lloraderos no está siendo eficiente. Lo anterior, eventualmente puede generar un empuje hidrostático que puede afectar la estabilidad del muro de suelo cosido, o bien, desde el punto de vista del comportamiento mecánico de los suelos (deformabilidad y resistencia), la presencia del agua en el terreno puede modificar la presión de poros en el suelo y, consecuentemente, el estado de esfuerzos efectivos (que corresponde a la diferencia entre los esfuerzos totales y la presión de poros), por lo que el suelo puede sufrir deformaciones y cambios de volumen ante las cargas aplicadas y, por ende, afectar la estabilidad del talud. Es por ello, que se considera aconsejable que el contratista realice una revisión y una evaluación de la condición de los “lloraderos” para ver si estos elementos están trabajando de forma adecuada o si se requiere de algún tipo de intervención actual o a futuro.

Figura 10. Presencia de flujo en la base del muro de suelo cosido, pila 56

En el caso del muro de suelo cosido en la pila 56, próximo a la tapia de una casa que se encuentra en la corona del talud, se considera recomendable que el contratista realice una revisión y evaluación del funcionamiento de los “lloraderos” para determinar si estos elementos están trabajando de forma adecuada, ya que se evidenció un flujo de agua importante en la base del muro, pero ninguno propiamente en los “lloraderos” colocados.

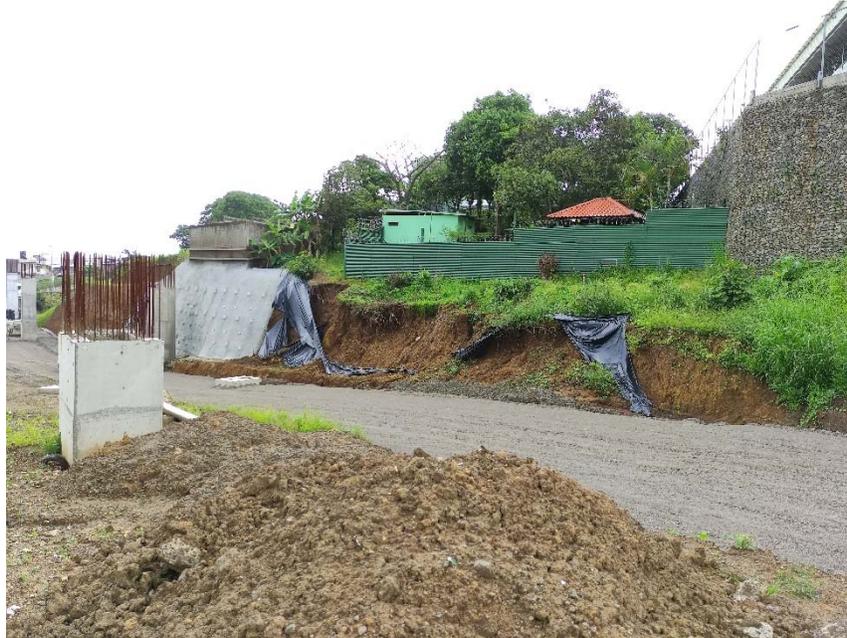
En el caso de la zona entre la pila 56 y 57, desde antes del 20 de mayo se había observado la falla del talud de este sector. Sin embargo, hasta la fecha de la visita realizada, como se observa en la Figura 11, no se han llevado a cabo ningún tipo de obra de intervención en dicho talud, salvo la colocación de un plástico de construcción que, por lo observado en sitio, no es eficaz y adecuado para atender la problemática observada. Ante la falta del acabado superficial y la falta de estabilidad observada, es posible que se puedan seguir produciendo deslizamientos, especialmente debido a las precipitaciones de la época lluviosa. Por estas razones, se considera recomendable implementar alguna medida de mitigación para detener y evitar la erosión de la cara del talud y el control de la escorrentía superficial, así como también, implementar soluciones integrales para evitar problemas de estabilidad de los taludes próximos a esta zona, especialmente teniendo en consideración la proximidad de estructuras en la corona del talud. De esta manera, se sugiere solicitar información acerca de la propuesta y medidas que serán implementadas para la respectiva protección de este talud y los taludes próximos para evitar problemas mayores de estabilidad, así como también problemas futuros de erosión de la cara del talud.

Figura 11. Problemas de estabilidad en la zona entre la pila 56 y 57

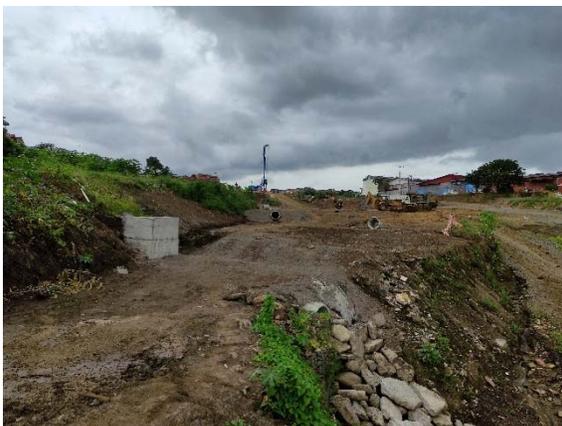
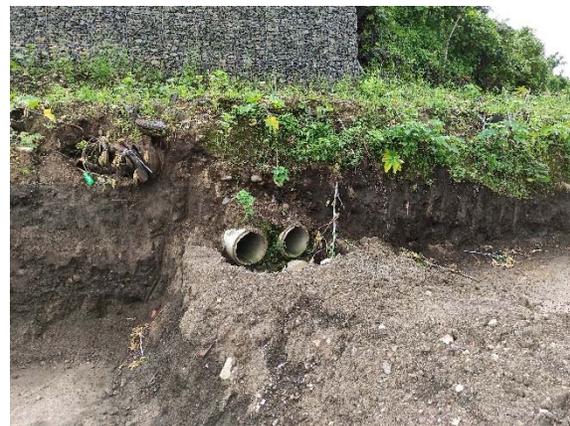
Como se comentó anteriormente en el informe EIC-Lanamme-INF-0615-2022, en el sector de MACOPA se desconocen las propuestas para su intervención. Como se comentaba en dicho informe este sector presenta mucha heterogeneidad de materiales, posiblemente materiales de algún relleno, sin una compactación ni diseño adecuado, la presencia de alcantarillas sin sistemas de entrega de agua apropiados, además se comentaba de la presencia de muros de retención existentes en mal estado que puede generar problemas de estabilidad si no son adecuadamente analizados por el diseñador y el contratista del proyecto. Como se observa en la Figura 12, aún no se tiene claro qué tipo de actividades serán ejecutadas. Por ejemplo, en la Figura 12a, se observa que se colocaron algunos escombros en la salida de un tubo de una alcantarilla, probablemente para reducir la erosión a la salida del tubo. En el caso de la Figura 12b, se observa el desfogue de dos tuberías hacia una única tubería. En ambos casos, las intervenciones observadas se pueden suponer que corresponden a obras temporales, puesto que no corresponden a soluciones técnicas con una durabilidad y desempeño considerado adecuado. No obstante, se sugiere solicitar nuevamente los detalles de las propuestas que serán realizadas en este sector, con la finalidad de evaluar su idoneidad.

Figura 12. Obras observadas en el sector de MACOPA

Se sugiere solicitar nuevamente los detalles de las propuestas de las actividades que serán realizadas en el sector de MACOPA, con la finalidad de evaluar su idoneidad

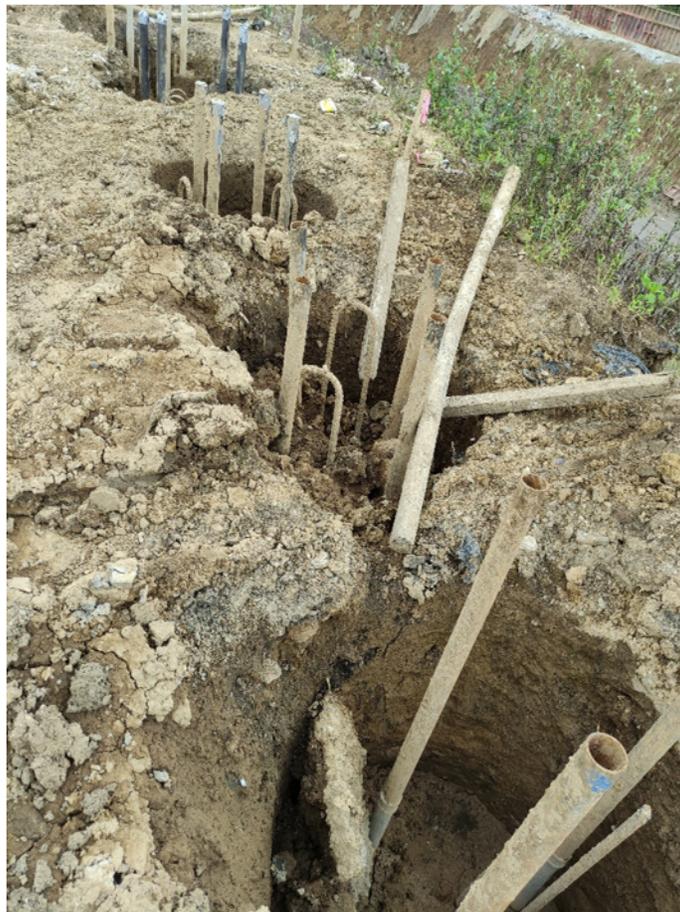
En la visita, también se observó que en el talud norte de la excavación que entronca con la calle 25 (Calle Blancos) ya se han estado realizando las actividades de perforación y colado de la pantalla de pilotes. Sin embargo, no fue posible observar el proceso de colocación del concreto de los pilotes. Aunque no fue posible conversar con los encargados del proyecto, se presupone que el procedimiento de colado sigue la metodología de colado de concreto bajo el agua, es decir, se busca que se forme un sello de concreto disturbado el cual es desplazado sucesivamente con la colocación subsecuente de concreto, esto con la finalidad de que no se alteren las propiedades de este.

Con este método, para garantizar que el concreto sello perturbado haya sido desplazado por completo de la zona del elemento que se está colando, al final de la colación de concreto del pilote, es necesario que continúe hasta que en la superficie se pueda observar concreto sin perturbar. Cuando esto sucede, es posible ver fácilmente en sitio, en la parte superior y la superficie adyacente al pilote una “mancha” producida por el concreto disturbado desplazado. No obstante, en el momento de la visita no fue posible observar esta condición en algunos de los pilotes (ver Figura 13), porque la altura final requerida del pilote se encuentra por debajo de ese nivel y que más bien, la parte superior debe ser conformada posteriormente para la colocación de la viga de amarre de la pantalla del muro de pilotes. Aunque lo anterior, puede ser considerado adecuado, se considera recomendable prestar atención y verificar la resistencia alcanzada del concreto en la parte superior de estos pilotes, puesto que, al quedar el nivel o acabado del pilote por debajo de la excavación, podría no garantizarse que todo el concreto de sello perturbado haya sido desplazado por completo en esta zona del elemento.

Figura 13. Acabado en la parte superior de pilotes en el talud norte de la excavación que entronca con la calle 25 (Calle Blancos)

Se considera recomendable llevar a cabo los correspondientes ensayos de integridad de los pilotes para determinar si el concreto cuenta con las características de uniformidad esperables. Si no se refleja esta condición en los resultados, se recomienda tomar las medidas correspondientes.

Finalmente, se recomienda prestar atención y verificar la resistencia alcanzada del concreto en la parte superior de los pilotes que se están colando en la Unidad Funcional V en Calle Blancos, puesto que, de acuerdo con lo observado en sitio, al quedar el nivel del pilote por debajo de la excavación, no podría garantizarse que todo el concreto de sello perturbado haya sido desplazado por completo en esta zona del elemento.

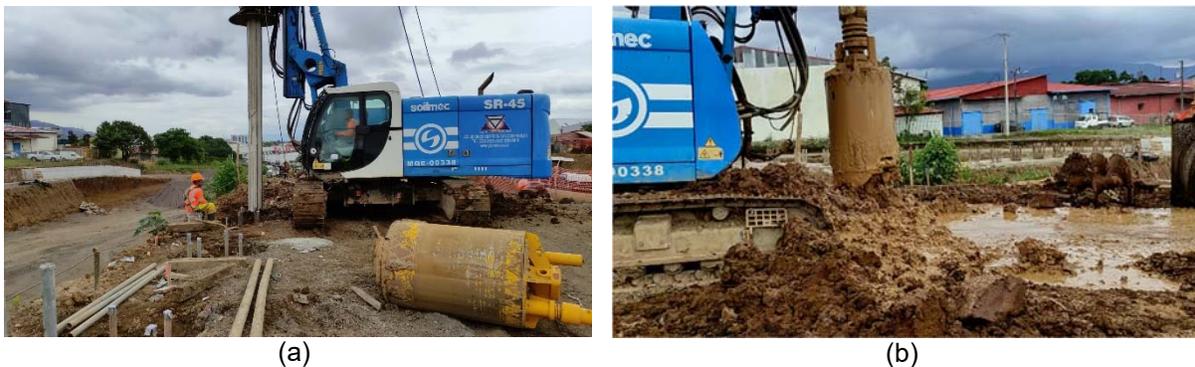
Como se mencionó anteriormente, no fue posible observar el proceso de colado de los pilotes, sin embargo, si fue posible ver el proceso de excavación de uno de estos. La Figura 14 muestra el proceso de excavación observado. Específicamente, en la Figura 14a se muestra el equipo de perforación utilizado (perforación rotativa con cazo o “*bucket auger boring*”) y en la Figura 14b se observa el tipo y la condición del material que es extraído del fondo de la excavación. Como se puede observar, el material presenta una condición altamente saturada, lo cual podría indicar la presencia de un nivel freático por encima del nivel de perforación definido para el pilote. Esta condición podría generar una serie de inconvenientes e inestabilidad en las paredes de la excavación y, por ende, una sobreexcavación de la perforación, ya que se pueden empezar a desprender zonas de suelo que se encuentra afectado por la saturación del medio debido a la presencia del exceso de agua. Así pues, se considera adecuado tomar las medidas necesarias para realizar la evacuación de las aguas producto de la posible existencia de niveles freáticos y así evitar caídos en las paredes. Aunado a lo anterior, estas medidas preventivas, se debe tener en consideración la presencia de agua en la perforación debido a las lluvias que, aunque puede no afectar la estabilidad de las paredes de la excavación, en el momento del colado de concreto, puede afectar las características de este.

Figura 14. Equipo de perforación y material encontrado en las perforaciones en el talud norte de la excavación que entronca con la calle 25 (Calle Blancos)

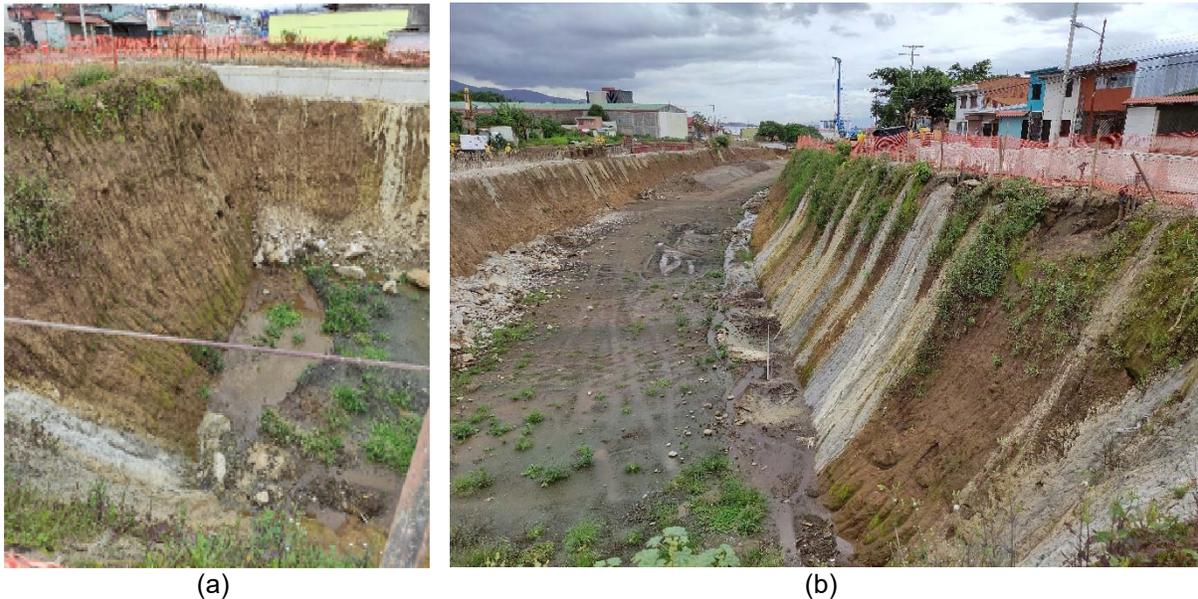
Finalmente, como se había comentado en el informe EIC-Lanamme-INF-0615-2022 la pared en el costado este de la excavación, la cual corresponde con el entronque con la calle 25 (Calle Blancos), se evidenció el afloramiento de un nivel freático ubicado en la base de la excavación del talud, este mismo flujo de agua fue observado nuevamente en esta visita y se muestra en la Figura 15a. Dicho afloramiento de agua, la excavación existente y las precipitaciones recientes repercuten en un alto grado de saturación de los materiales en el fondo de la excavación (ver Figura 15b). Debido a esto, se recomienda solicitar al contratista información relacionada con las acciones y trabajos que serán realizados en este sector a fin de garantizar una condición de humedad acorde con el proyecto. Caso contrario, la presencia de agua puede disminuir de manera significativa la capacidad de resistencia al corte de los materiales subyacentes a la capa asfáltica, lo cual, sumado al peso de los vehículos podría favorecer problemas de durabilidad de la superficie de rudo, reducción de la resistencia de las capas de apoyo, así como también deformaciones permanentes o asentamientos en la superficie del pavimento existente. Por su parte, en el caso de los muros de pantalla de pilotes, la presencia de estos niveles freáticos puede generar presiones hidrostáticas en los muros que, si no fueron consideradas adecuadamente en el diseño, puede afectar el desempeño y comportamiento esperado de los muros.

Figura 15. Condición del afloramiento de nivel freático en la base del talud este de la excavación con entronca con la calle 25 (Calle Blancos)
