Informe: EIC-Lanamme-INF-1074-2023

### Informe de visita de campo al Proyecto de Circunvalación Norte

## Informe de visita de campo al Proyecto de Circunvalación Norte

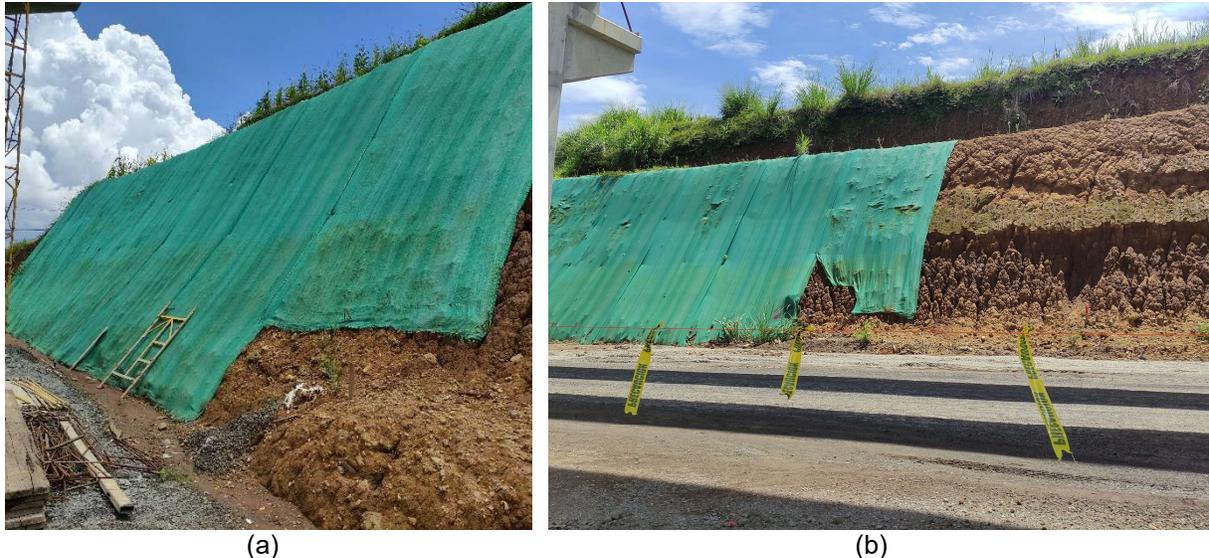
En la visita realizada el pasado 12 de julio se valoró nuevamente la condición de estabilidad de los taludes en la zona ubicada entre las pilas 54 y 55. Como se ha mencionado anteriormente, desde la visita realizada el 7 de setiembre de 2022 no se ha observado una continuación en las actividades de colocación del geosintético para evitar la erosión y mantener la estabilidad del talud. Ante esta situación, la Figura 1 muestra una comparación entre la condición del talud de la visita de setiembre del 2022 y la condición observada en la última visita. Como se puede observar, la cara del talud se mantiene expuesta presentando deterioros por la erosión y la escorrentía superficial. Se puede notar también que la cara del talud actualmente presenta pérdida de material en la base, en comparación a lo observado en setiembre del 2022. Por lo tanto, se sugiere, una vez más, atender lo más pronto posible la condición de este talud, antes de que se presenten problemas de estabilidad.

Figura 1. Condición de la colocación de geosintéticos en los taludes cercanos a la zona entre las pilas 54 y 55 en: a) setiembre del 2022 y b) julio 2023

En el caso de la Unidad Funcional V, sector de Calle Blancos, se observó que todavía no han sido llevadas a cabo diversas medidas para el control de la erosión y escorrentía superficial, especialmente en los taludes en la zona entre las pilas 54 y 55. En el caso, de la zona cercana a las pilas 56 y 57, todavía no se tiene información de los detalles específicos de la propuesta de intervención, tales como el diseño y los materiales que han sido empleados. Además, se sugiere consultar los motivos por los cuales no se han completado los trabajos de estabilización de este talud y los detalles correspondientes.

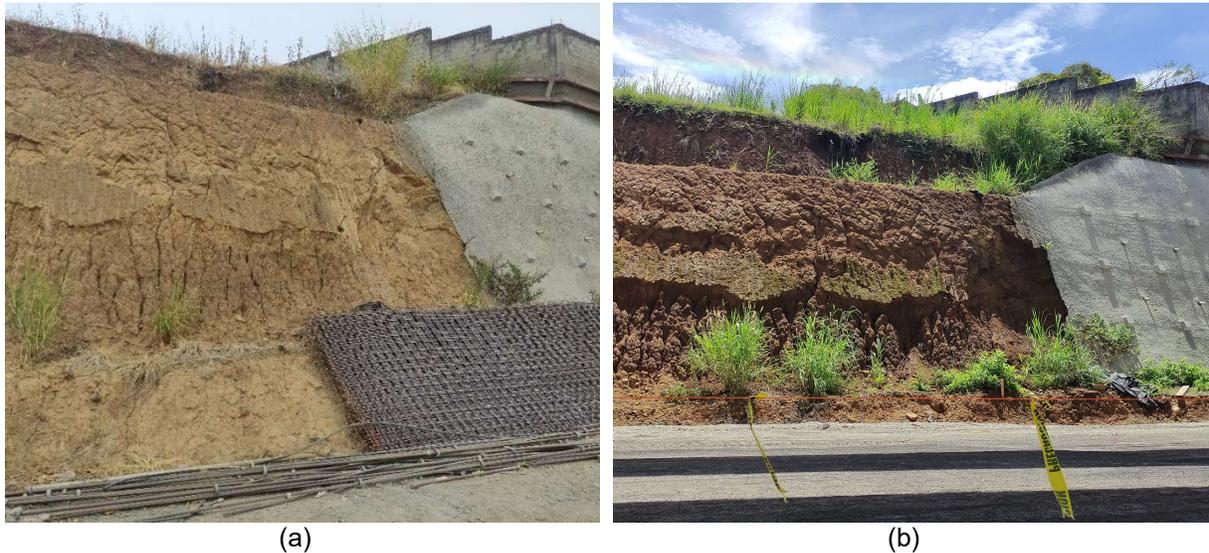
Como seguimiento a la condición de la cara del talud en el sector ubicado entre las pilas 54 y 55, en la Figura 2, se hace una comparación entre la condición observada en marzo y julio de este año. Como se puede observar la falta de medidas para la protección de la cara del talud ha desencadenado que el proceso de inestabilidad que se ha estado presentado junto al muro de suelo cosido construido en la pila 56 se haya incrementado con el paso del tiempo. Se hace necesario recordar que en este momento se encuentra la época lluviosa, por lo que la falta de medidas de protección puede generar que el material de suelo se sature con las precipitaciones normales del periodo de lluvias, las cuales pueden generar

cambios en el estado de esfuerzos del medio por incremento de presiones intersticiales asociados al agua infiltrada y reducción de las propiedades de resistencia del material. Se recalca una vez más, que la pérdida de estabilidad es un proceso gradual, que implica un aumento en los costos de reparación cuando no se toman las medidas preventivas correspondientes en el momento oportuno.

Figura 2. Condición de la cara del talud y problemas de estabilidad observados en la zona ubicada entre las pilas 54 y 55 en: a) marzo 2023 y b) julio 2023

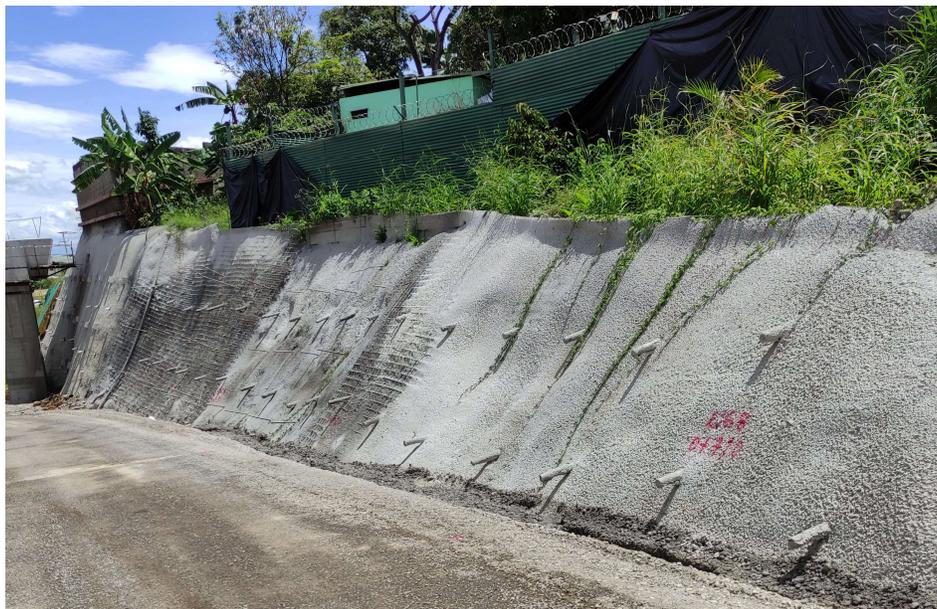
En el caso de la zona cercana a las pilas 56 y 57, próximo a la tapia de la casa que se encuentra en la corona del talud, se observaron avances en la obra de estabilización adoptada (ver Figura 3). A la vez, se desconocen los motivos por los cuales no se han completado las obras de estabilización, ni tampoco porque existen variaciones en la disposición y diámetros de los pernos de anclaje, por lo tanto, no es posible hacer ningún comentario sobre el espaciamiento, la profundidad del anclaje, diámetros de los pernos y otros detalles relacionados con la obra de estabilización que se está haciendo y establecer si son adecuados, por lo cual se recomienda una vez más solicitar los detalles correspondientes sobre el diseño geotécnico de esta obra.

Figura 3. Condición del talud en la zona entre las pilas 56 y 57 en julio 2023

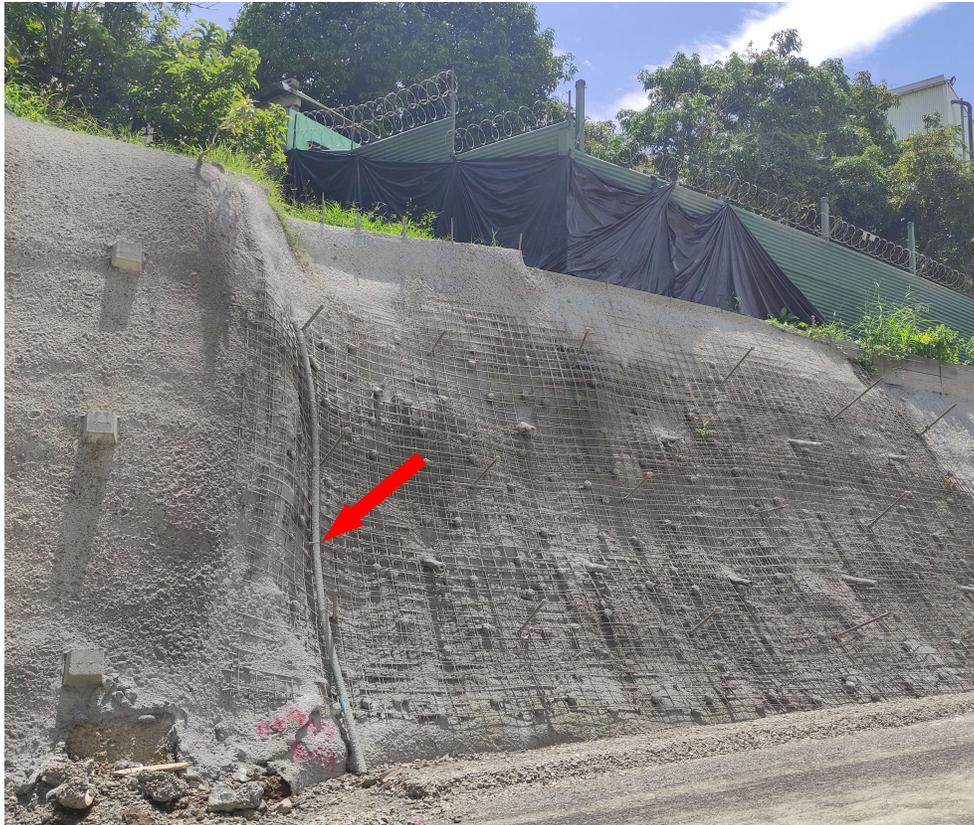
Respecto a la observación que se ha hecho en los informes EIC-Lanamme-INF-0615-2022 y EIC-Lanamme-0415-2023, relacionado con los sistemas de alcantarillado de las viviendas ubicadas en la corona del talud, se sugiere consultar al contratista si la medida que se observa en la Figura 4 corresponde a la medida definitiva que se colocará en este sector, caso contrario se insta nuevamente a implementar medidas integrales de mitigación, ya sea por parte de los propietarios o de la Administración del proyecto (quien sea el responsable), para evitar la erosión y eventual inestabilidad del talud una vez que el proyecto entre en operación.

Figura 4. Medida observada para el control de aguas en la cara del talud contiguo al muro de suelo cosido en la pila 56

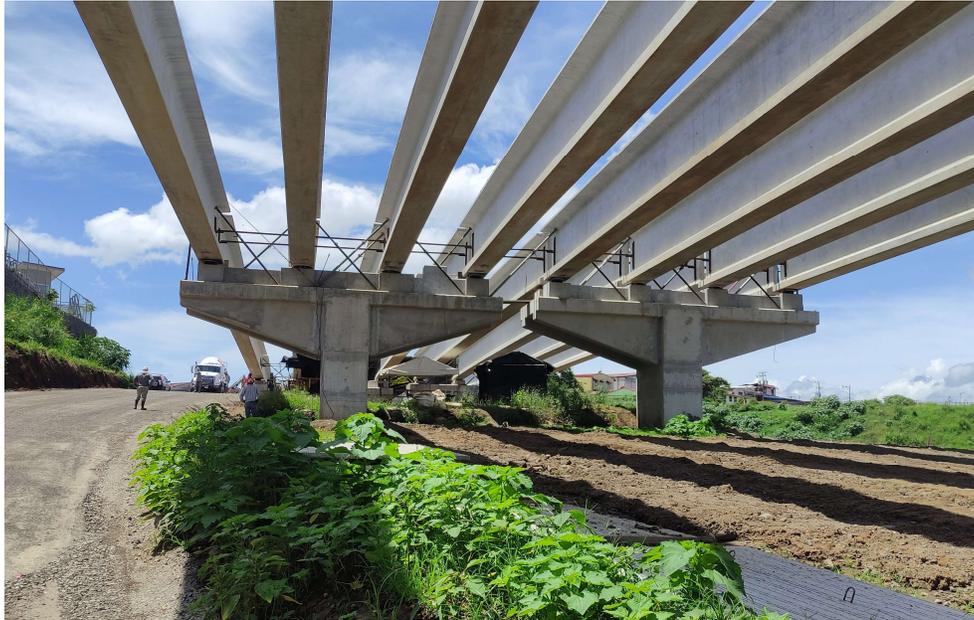
En informes anteriores se ha mencionado que el Consorcio Estrella - H. Solís tomó la decisión de colocar pilotes en el sector de MACOPA para la cimentación de las pilas del viaducto que pasará por ese lugar (ver Figura 5). Como se ha indicado en los informes anteriores esta propuesta se considera técnicamente adecuada, sin embargo, pese a reiteradas solicitudes, aún se desconocen los detalles específicos del modelo geotécnico considerado, la memoria de cálculo y demás detalles de la propuesta que se está realizando en este sector, con la finalidad de evaluar su idoneidad. Ahora bien, en conversaciones realizadas en sitio con representantes de la supervisora UNOPS, se indicó que el Consorcio actualmente está realizando ensayos y perforaciones adicionales en los sitios de cimentación donde fueron colocados los pilotes. Debido a estas situaciones, se sugiere solicitar nuevamente la propuesta de intervención que está siendo construida en este sector y las aclaraciones referentes a los nuevos ensayos y posibles modificaciones a la propuesta de intervención con la finalidad de hacer una valoración al respecto.

Figura 5. Avances observados en la construcción de las pilas del viaducto en el sector de MACOPA

Adicionalmente, se sugiere solicitar nuevamente al contratista los detalles específicos de la propuesta de colocar pilotes de apoyo para la pila que se está colocando en el sector de MACOPA. De las conversaciones realizadas en sitio con representantes de la supervisora UNOPS, se sugiere solicitar al contratista aclaraciones referentes a los nuevos ensayos y posibles modificaciones a la propuesta de intervención de este sector con la finalidad de hacer una valoración al respecto.

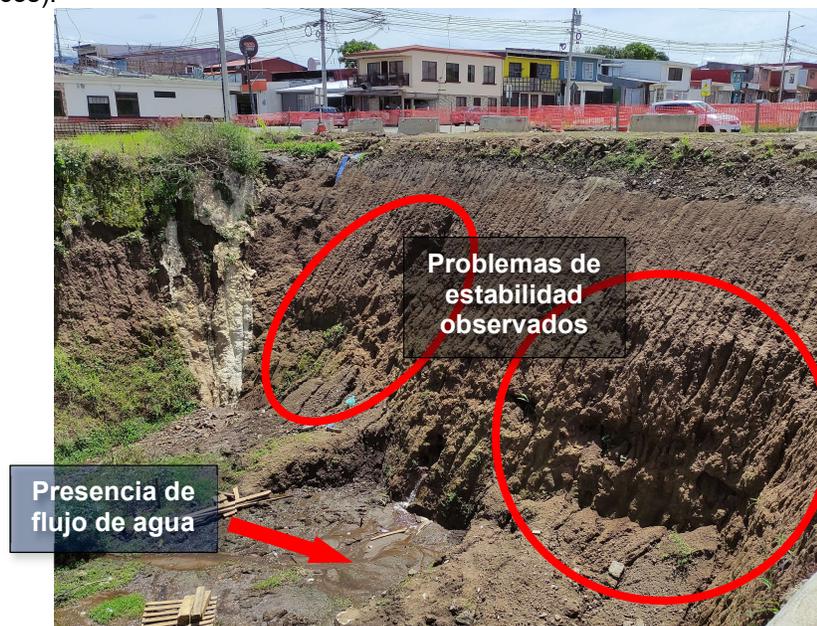
Como se ha comentado en los informes EIC-Lanamme-INF-0615-2022, EIC-Lanamme-INF-1017-2022 y EIC-Lanamme-INF-0415-2023 la pared en el costado este de la excavación, la cual corresponde con el entronque con la calle 25 (Calle Blancos), ha evidenciado la presencia de humedad en la base de la excavación del talud. Esta condición, se ha evidenciado con el afloramiento de agua durante la época lluviosa en el 2022 y con la presencia de humedad durante la época seca (mes de marzo) del año 2023. Así pues, en la visita realizada el pasado 12 de julio, se observó nuevamente el afloramiento de agua en la base del talud de este mismo sector (ver Figura 6), así como también se observan algunos problemas de inestabilidad superficial en la cara del talud de corte al este de la excavación con entronca con la calle 25 (Calle Blancos).

Figura 6. Condición de humedad y cara del talud este de la excavación con entronca con la calle 25 (Calle Blancos)

En esta visita, así como también en las visitas anteriores, fue posible observar que, tanto el talud este como el oeste de las excavaciones próximas del entronque con la calle 25 (Calle Blancos), se ha evidenciado la presencia de humedad en la base de la excavación del talud. Esta condición presupone evidencias del afloramiento de algún nivel freático en el sitio, por esta razón se sugiere solicitar al Consorcio, los estudios de suelos y perforaciones llevados a cabo en este lugar para descartar o confirmar la presencia de agua subterráneas próximas a esta zona. Así como también se sugiere solicitar la información relacionada con las acciones y trabajos que serán realizados en este sector a fin de garantizar una condición de humedad acorde con el proyecto a fin de valorar y evitar cambios en el comportamiento y en el desempeño de las obras que se ejecutan.

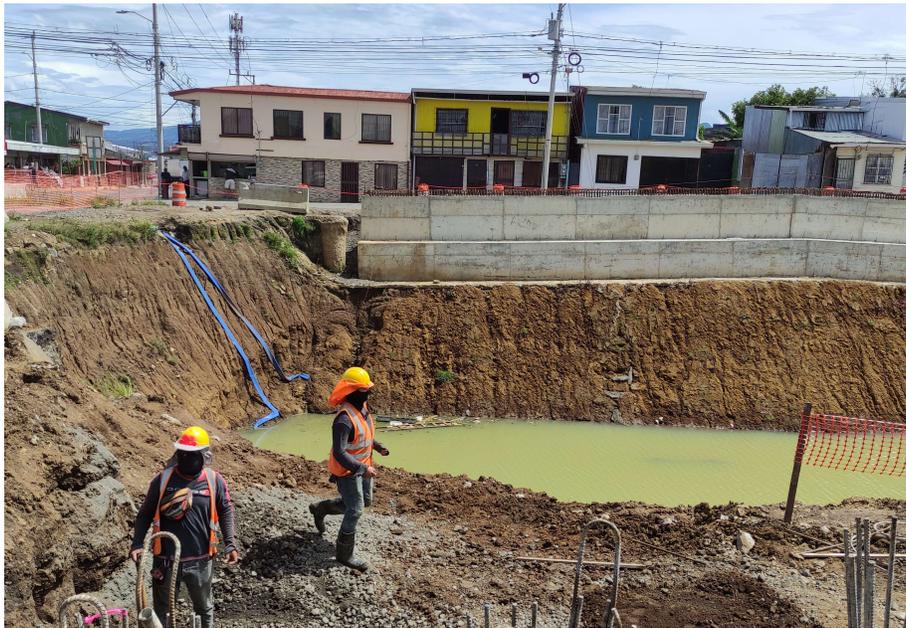
Por su parte, en la Figura 7, se observa la condición de la excavación en el costado oeste del entronque con la calle 25 (Calle Blancos), donde se tiene una acumulación de un volumen de agua considerable que mantiene una condición de saturación del suelo. En conversaciones realizadas en el sitio con representantes de la supervisora UNOPS, se indicó que esta acumulación de agua correspondía a las lluvias que se presentaron en los días previos a la visita y que no correspondía a la presencia de niveles freáticos en el sector. No obstante, con base en lo observado en campo y el histórico de las visitas que el Programa de Ingeniería Geotécnica ha venido realizando en este sector, las evidencias sugieren la existencia de un nivel freático en la zona. Por lo tanto, se sugiere solicitar al Consorcio, los estudios de suelos y perforaciones llevados a cabo en este lugar para descartar o confirmar la presencia de aguas subterráneas próximas a esta zona. De persistir la presencia de humedad durante la época de verano, es importante considerarla en el diseño de las obras que se están realizando y, por ende, se sugiere solicitar al contratista la información relacionada con las acciones y trabajos que serán realizados en este sector a fin de garantizar una condición de humedad acorde con el proyecto. Caso contrario, la presencia de agua puede disminuir de manera significativa la capacidad de resistencia al corte de los materiales subyacentes a la capa asfáltica, lo cual, sumado al peso de los vehículos, podría favorecer problemas de durabilidad de la superficie de ruedo, reducción de la resistencia de las capas de apoyo, así como también deformaciones permanentes o asentamientos en la superficie del pavimento.

Figura 7. Condición de acumulación de agua en la excavación y en la cara del talud oeste de la excavación con entronca con la calle 25 (Calle Blancos)

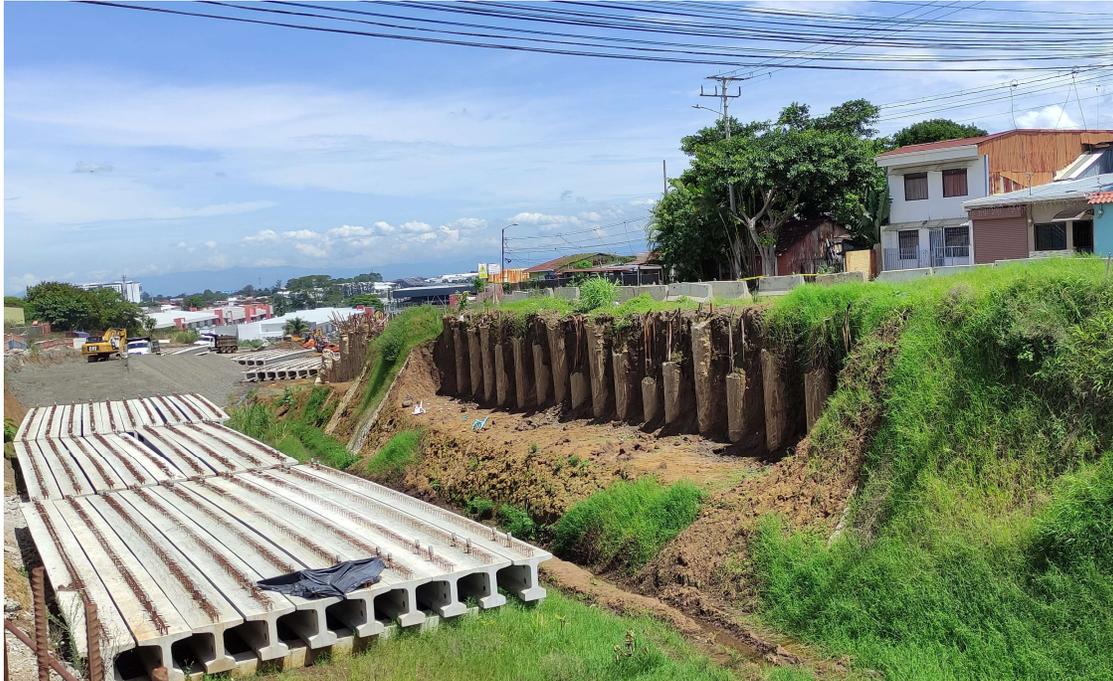
Finalmente, un aspecto que se ha mencionado en los informes EIC-Lanamme-0130-2022, EIC-Lanamme-INF-0472-2022 y EIC-Lanamme-INF-0415-2023 se relaciona con la importancia de la revisión de la estabilidad y los análisis de deformaciones para verificar que no se generarían afectaciones a las edificaciones próximas a las zonas donde se están realizando movimientos o cortes en el terreno. Así pues, en la Figura 8, se puede observar el acabado de la pantalla de pilotes en el sector norte de la excavación que entronca con la calle 25 (Calle Blancos), donde se puede notar su cercanía con casas de habitación y que la mayoría de los pilotes no alcanzan la altura total, se desconoce si esto responde a modificaciones en el diseño que se están aplicando a este sector dada la condición indicada, pues en una visita anterior se había observado que se estaban demoliendo algunos de los pilotes para ampliar el ancho de la excavación. Nuevamente, como se indicó en el informe EIC-Lanamme-INF-0415-2023 no se pudo verificar si se han implementado otras medidas para evitar impactar las estructuras cercanas o si se trata de edificaciones previamente expropiadas. Además, no se tiene información sobre el acabado

o las medidas de protección que se aplicarán en la cara del talud. Por este motivo, se sugiere solicitar al contratista detalles relacionados con las modificaciones en el diseño geométrico y geotécnico, así como las acciones y trabajos que se llevarán a cabo para asegurar una estabilidad y deformabilidad que no cause daños a las edificaciones cercanas a la corona del talud en este sector.

Figura 8. Acabado de la pantalla de pilotes en el sector norte de la excavación que entronca con la calle 25 (Calle Blancos)

En el caso de la pantalla de pilotes en el sector norte de la excavación que entronca con la calle 25 (Calle Blancos), se sugiere solicitar al contratista informaciones relativas a la existencia de modificaciones en el diseño que se están aplicando a este sector, así como también, detalles de las acciones y trabajos que se llevarán a cabo para asegurar una estabilidad y deformabilidad que no cause daños a las edificaciones cercanas a la corona del talud.

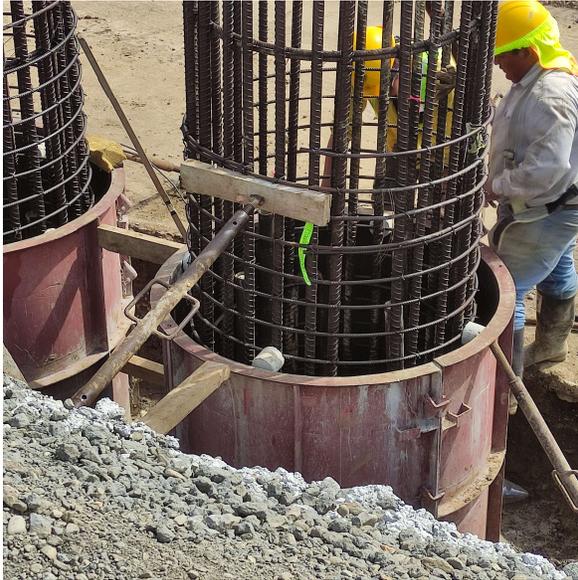
(a)

Finalmente, se visitó la intersección de Calle Blancos con el final de la Ruta 39 (anillo de circunvalación), y se observó que el contratista está haciendo intervenciones en la parte superior de los pilotes que ya fueron colocados en este sector. Por un lado, en algunos pilotes se está haciendo el “descabezamiento” de los pilotes para eventualmente construir la viga de amarre superior. Por su parte, en los pilotes que se localizan más próximos a la intersección de Calle Blancos se observó que se están haciendo agregados (o aumento de altura) en la parte superior de los pilotes. Según conversaciones realizadas con un representante del Consorcio Estrella - H. Solís, el aumento en la altura de los pilotes responde a que los accesos que serán construidos en este sector son más altos que la altura actual de estos pilotes. Ahora bien, según lo visto en campo (ver la Figura 9), para aumentar la altura de los pilotes se colocan moldes y luego se hace el colado del concreto. No obstante, de lo visto en campo y de las conversaciones realizadas, para algunos de los pilotes fueron realizadas coladas de concreto en días o momentos diferentes hasta alcanzar la altura requerida. Lo anterior, se debió a que el contratista no disponía en su momento de moldes con una altura suficiente para alcanzar en una sola colada de concreto la altura requerida. En el momento de la visita se observó que ahora si se cuenta con un molde de mayor altura que permitiría hacer el colado de concreto de forma total. En la Figura 9b se observan las diferencias de altura de los moldes que están utilizando.

Debido a que el colado del concreto se está dando con diferencias de tiempo, y para evitar que se generen “juntas frías” entre las coladas de concreto, el representante del Consorcio manifestó que se está colocando un epóxico para garantizar un comportamiento monolítico de los pilotes.

Figura 9. Procedimiento utilizado para aumentar la altura de los pilotes: a) colocación de moldes, b) acabado en la cabeza de los pilotes

En este sentido es esencial destacar la importancia que tiene garantizar el monolitismo de los pilotes que formarán la pantalla del muro de pilotes y, mantener así, la integridad estructural. Por lo que, se considera importante solicitar la aclaración de si este tipo de intervención fue revisada y aceptada por parte del ingeniero diseñador, ya que, aunque se esté utilizado en este aumento de altura el mismo tipo de concreto que se colocó durante el proceso constructivo del pilote, es necesario garantizar que se esté generando efectivamente un elemento monolítico y evitar que, esta unión o “junta fría” de las diferentes coladas de concreto, se conviertan en zonas con algún tipo de debilidad en el mismo. Es por ello que, se considera importante que la Unidad de Auditoría Técnica, solicite la información del procedimiento y materiales que se están utilizando para realizar estas actividades en el concreto de los pilotes y así poder compararlo con técnicas reconocidas y recomendadas, sobre todo por el American Concrete Institute (ACI).

Finalmente, con respecto a las intervenciones en la parte superior de los pilotes observadas en la intersección de Calle Blancos con el final de la Ruta 39 (anillo de circunvalación), se considera importante que la Unidad de Auditoría Técnica solicite la información del procedimiento y materiales utilizados en esta intervención, así como también solicitar la aclaración de si este tipo de intervención fue revisada y aceptada por parte del ingeniero diseñador de la obra, ya que, aunque se esté utilizado en este aumento de altura el mismo tipo de concreto que se colocó durante el proceso constructivo del pilote, es necesario garantizar que se esté generando efectivamente un elemento monolítico y evitar que, esta unión o "junta fría" de las diferentes coladas de concreto, se conviertan en zonas con algún tipo de debilidad en el mismo.
