## Programa de Ingeniería Geotécnica

Informe: EIC-Lanamme-INF-1228-2022

### Informe de visita de campo al Proyecto de Circunvalación Norte

## Informe de visita de campo al Proyecto de Circunvalación Norte

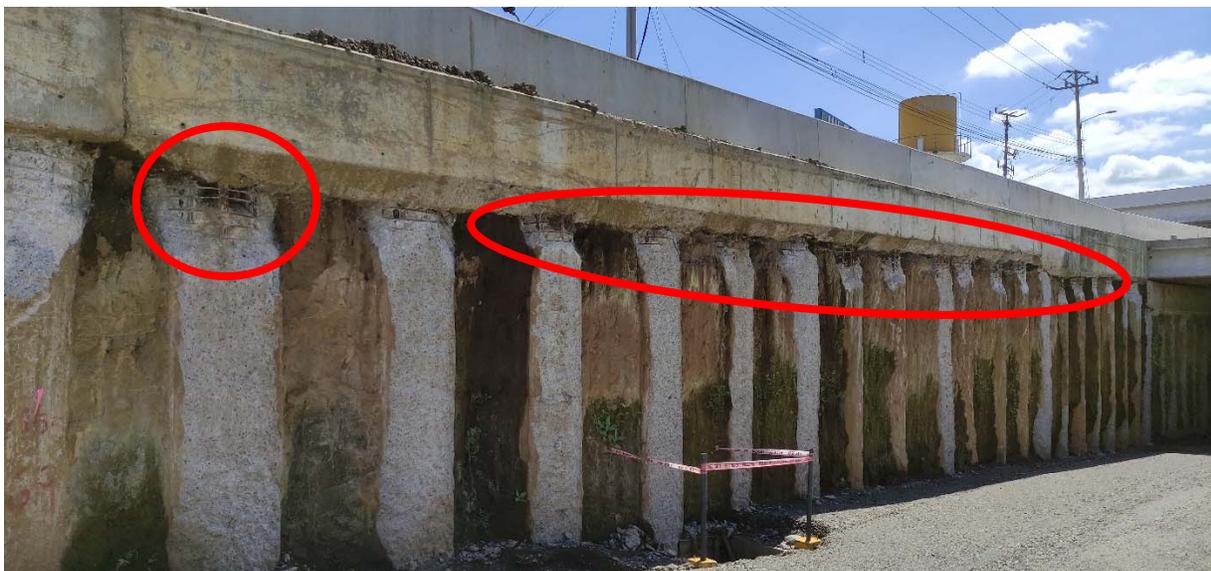
En este sentido, durante la visita se observaron nuevamente problemas de acero de refuerzo expuesto que podrían ser asociados con problemas durante el proceso constructivo de los pilotes. Por ejemplo, en la Figura 1, se observan varios ejemplos de disgregación del concreto en la parte superior de los pilotes (justo donde se encuentra con la viga de amarre de los pilotes), esta condición fue observada tanto en la pantalla de pilotes localizado en el sector norte y el sector sur del paso deprimido. Esta condición podría evidenciar problemas de integridad de la mezcla de concreto en la parte superior de los pilotes, posiblemente asociada a que durante el colado no se aseguró adecuadamente que el concreto al final del colado fuera concreto sin perturbar.

Figura 1. Evidencias de problemas de acero de refuerzo expuesto debido a problemas durante el proceso constructivo de los pilotes

Se observaron que las reparaciones de los pilotes que conforman los muros del paso deprimido en la intersección de la Uruca aún no se han iniciado, a pesar de que en algunos los casos se ha dado una reducción considerable de la sección transversal y una disminución del recubrimiento del acero de refuerzo. En este sentido es esencial destacar la importancia que tienen las reparaciones de los elementos para garantizar el monolitismo y la impermeabilización de los muros de pilotes y, mantener así, la integridad estructural. Por esto motivos, se sugiere esperar y solicitar las aclaraciones y modificaciones al documento CR-CN-PT-565-050-00 “Protocolo de reparación de concreto en pilotes” elaborado por el Consorcio Estrella - H. Solís ante las consultas planteadas en el informe EIC-Lanamme-INF-1047-2022. Así como también esperar su implementación en la reparación de los pilotes de este sector.

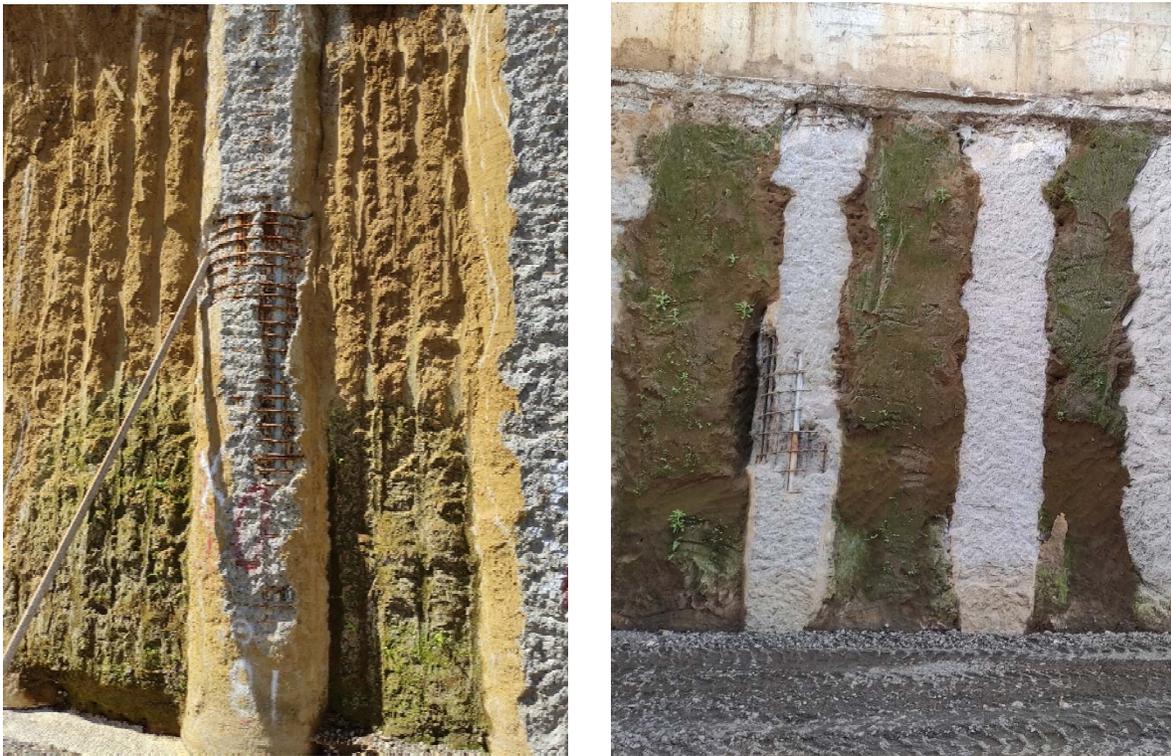
Por otro lado, en la Figura 2 se muestran otros ejemplos observados de problemas también relacionados con el acero de refuerzo expuesto en el cuerpo de los pilotes. Adicionalmente, otra de las preocupaciones observadas en este proyecto se relaciona con la presencia de niveles freáticos en las paredes del muro del paso deprimido, lo cual ha sido comentado en informes anteriores. En este sentido, la Figura 2 muestra evidencias importantes de la presencia continua de humedad en las paredes del muro, denotadas por el crecimiento de musgo y algunas plantas. Debe tenerse en consideración que, esta situación puede afectar negativamente la condición del acero expuesto del pilote y, por otro lado, es de esperar que los niveles freáticos y la presencia de humedad, eventualmente, puedan complicar las actividades constructivas que se vienen desarrollando. Debido a lo anterior, se recomienda nuevamente solicitar información adicional sobre el sistema de drenajes y colectores que se planean construir, con la finalidad de evaluar la efectividad de estos sistemas de manejo de aguas propuestos para evitar la presencia de ésta en las paredes del muro y en la capa de rodamiento que será colocada.

Figura 2. Evidencias de problemas de acero de refuerzo expuesto en el cuerpo de los pilotes y presencia de humedad y niveles freáticos en los muros de la pantalla de pilotes

En el caso de los sistemas de drenaje en el paso deprimido de la intersección de la Uruca, se recuerda la importancia de garantizar su buen funcionamiento. En este sentido, se encontraron evidencias importantes de la presencia continua de humedad en las paredes del muro, denotadas por el crecimiento de musgo y algunas plantas. Por lo tanto, se recomienda solicitar, nuevamente, información adicional sobre los sistemas de drenajes y colectores que se planean construir, con la finalidad de evaluar la efectividad de los sistemas propuestos para evitar la presencia de agua en las paredes del muro y en la capa de rodamiento que será colocada.

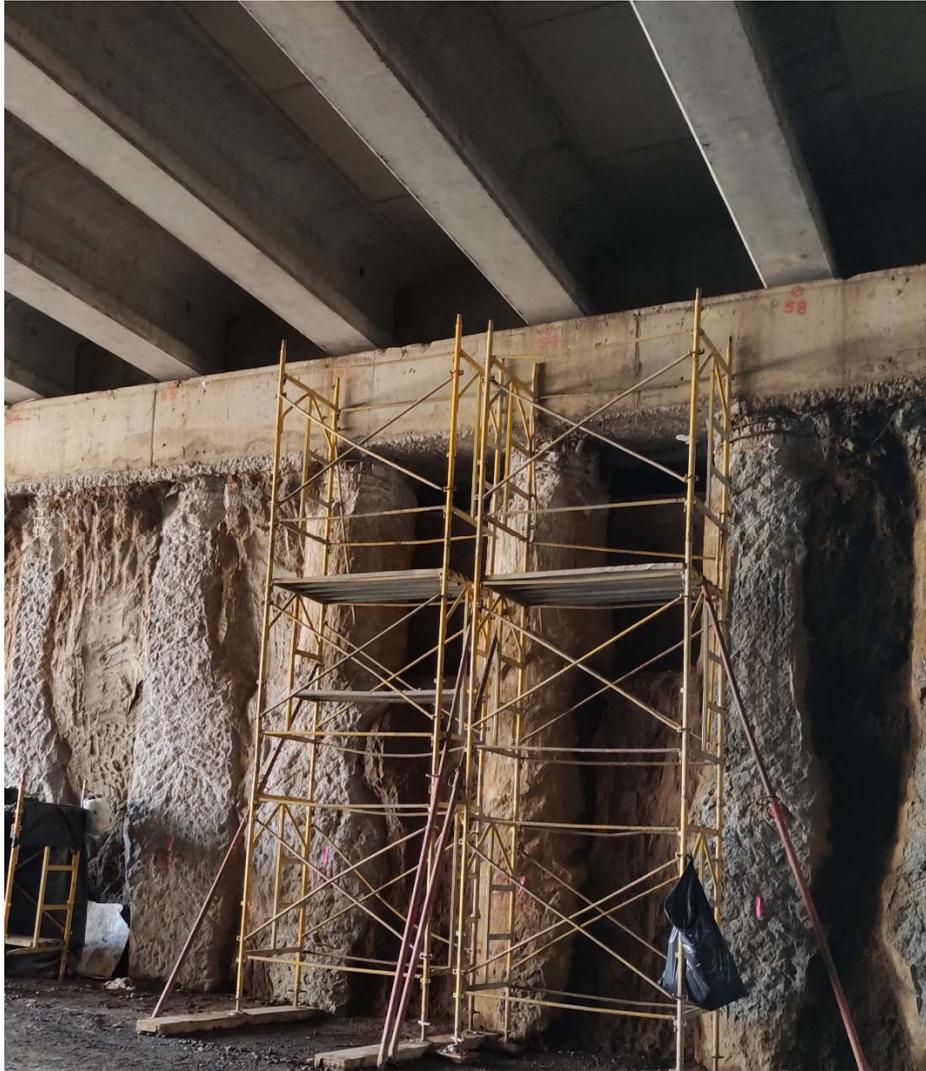
práctica y la efectividad de la construcción de una segunda viga de amarre por debajo de la existente, esto con la finalidad de garantizar el vínculo entre los pilotes y la viga. Lo anterior se puede observar en la Figura 3, donde se muestran excavaciones realizadas en una de las secciones del muro de pilotes, no obstante, se desconocen los detalles sobre esta actividad, por lo cual se sugiere solicitar información adicional sobre esto y eventuales modificaciones sobre el diseño original.

Figura 3. Excavaciones realizadas en una sección del muro de pilotes para evaluar la posibilidad de construcción de una segunda viga de amarre de pilotes

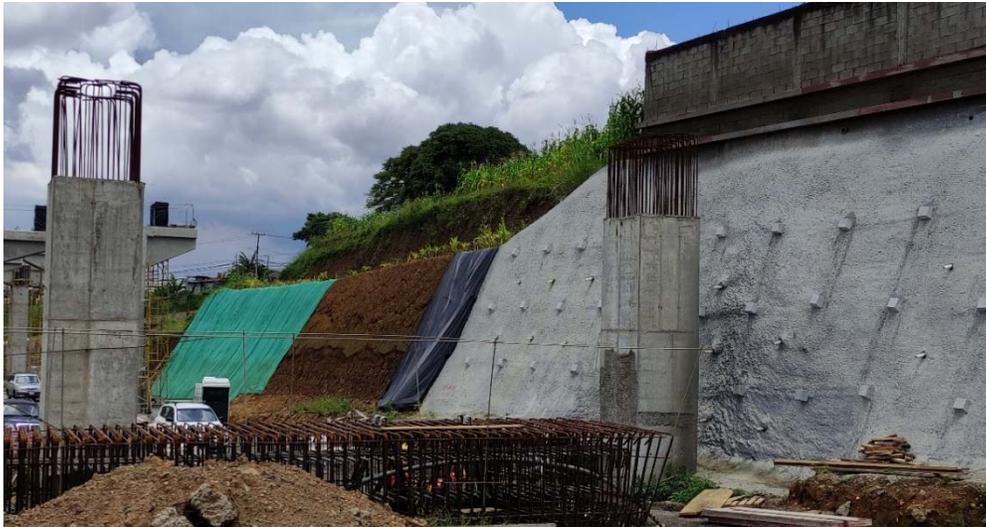
En la visita realizada el pasado 7 de setiembre, se observó que se ha iniciado la colocación de un geosintético para evitar la erosión y mantener la estabilidad de los taludes en la zona ubicada entre las pilas 54 y 55 (ver Figura 4). Pese a que los estudios presentados por el contratista indican que estos taludes presentan una condición estable, aunque la inclinación vertical de los cortes realizados es mayor que la inclinación natural de los mismos, esta medida se considera adecuada, especialmente cuando se tiene en consideración las fuertes precipitaciones que se han venido presentado en este año, lo cual ha

generado una preocupación sobre el acabado final que se les dará a los taludes y que ha sido expuesto en informes anteriores.

Figura 4. Colocación de geosintéticos en los taludes cercanos a la zona entre las pilas 54 y 55

condiciones climáticas. Por esta razón, se recomienda continuar y completar las medidas de mitigación de la escorrentía superficial, como es el caso del geosintético que se está colocando en los taludes cercanos a la zona entre las pilas 54 y 55, donde se observaron algunas evidencias de algunos problemas iniciales de pérdida de estabilidad en la cara del talud. En este mismo sector, se recomienda dar seguimiento a todas las actividades y obras construidas para el control de la erosión y escorrentía superficial.

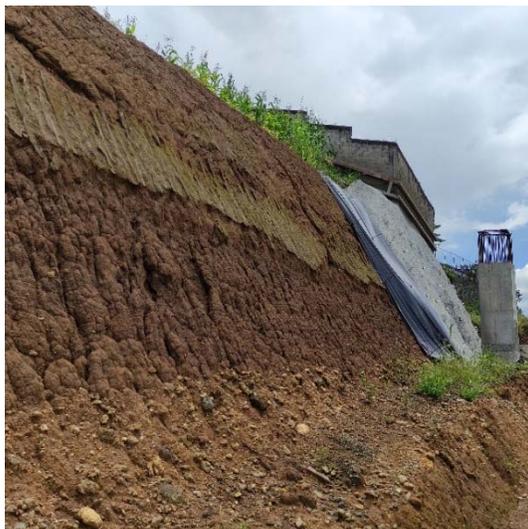
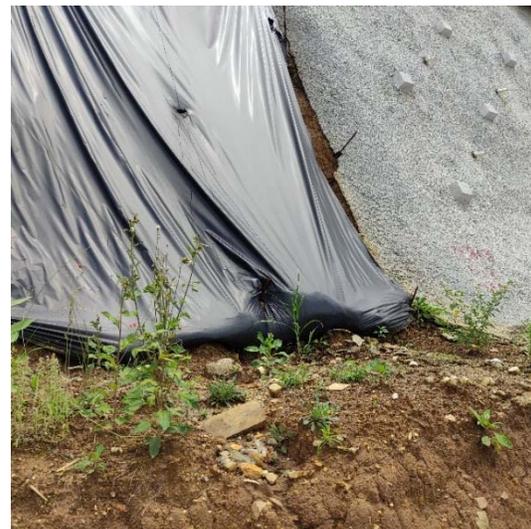
Sin embargo, cabe mencionar que según conversaciones realizadas con un representante del Consorcio Estrella - H. Solís, en el momento de la visita no había sido posible completar la colocación del geosintético. Esto debido a que el distribuidor del producto no contaba con más material disponible para su colocación, ya que este producto es importado y no había sido posible completar su adquisición. Esta situación es comprensible ya que se encuentra fuera del control del contratista. No obstante, se recomienda implementar alguna medida de mitigación provisional para evitar la erosión de la cara del talud y el control de la escorrentía superficial que se observa en la Figura 5a. Además, existen evidencias de algunos problemas iniciales de pérdida de estabilidad en la cara del talud, que se reflejan con la caída y depósito de material al pie del talud (ver Figura 5b). Es importante recordar que la pérdida de estabilidad puede ser un proceso gradual, que implica un aumento en los costos de reparación cuando no se toman las medidas correspondientes en el momento oportuno.

Figura 5. Evidencias de efectos de la escorrentía superficial en la zona entre las pilas 54 y 55

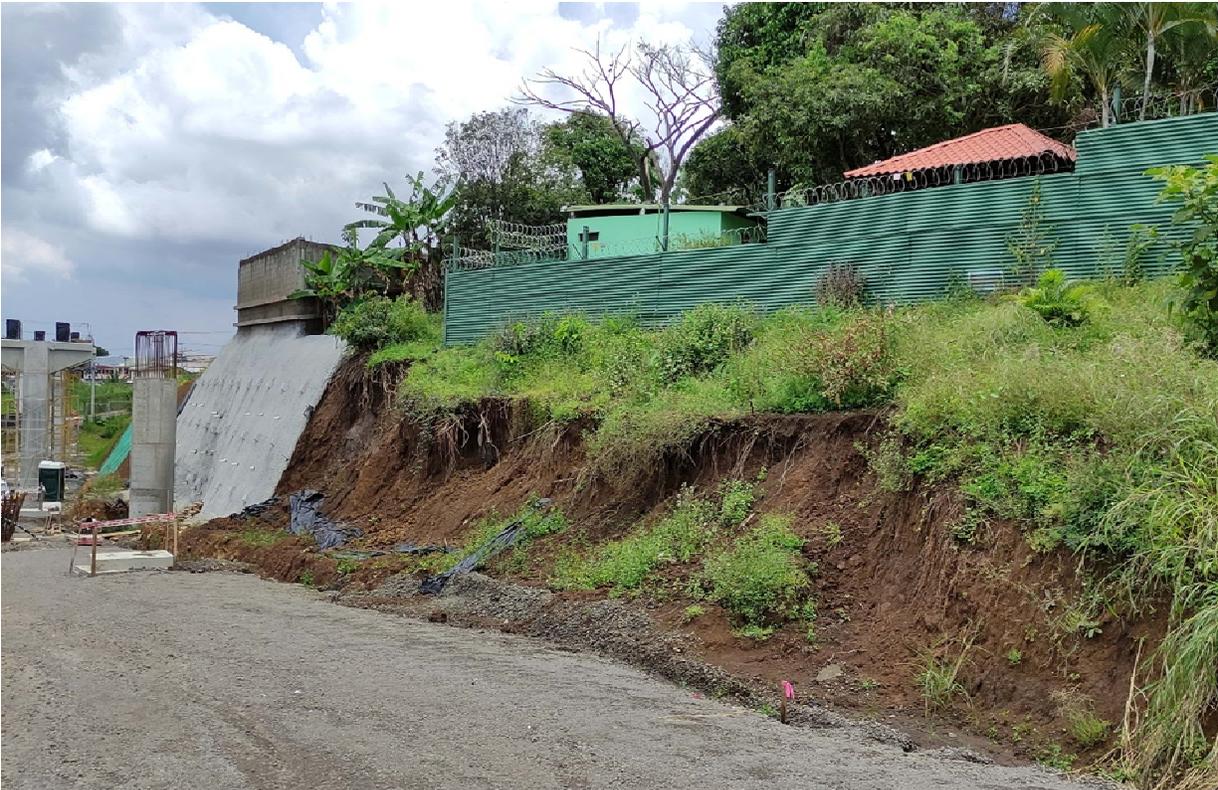
Durante la visita, en la zona cercana a las pilas 56 y 57, la cual corresponde al talud con evidencias de deslizamiento (ver Figura 6), se observó la presencia de una cuadrilla de topografía, realizando un levantamiento sobre la condición actual de este talud. Según conversaciones realizadas con un representante del Consorcio Estrella - H. Solís, en este sector se tiene planeado realizar una intervención que considera continuar o extender el muro de suelo cosido construido en la pila 56, próximo a la tapia de la casa que se encuentra en la corona del talud. Se desconocen los detalles específicos de esta propuesta de intervención, por lo que se sugiere solicitar los detalles correspondientes sobre el diseño y el cronograma propuesto.

Figura 6. Zona con problemas de estabilidad entre la pila 56 y 57

En el caso, de la zona cercana a las pilas 56 y 57, conforme a las conversaciones realizadas con un representante del Consorcio Estrella - H. Solís, se tiene planeado continuar o extender el muro de suelo cosido construido en la pila 56 (próximo a la tapia de la casa que se encuentra en la corona del talud), por lo que se sugiere solicitar los detalles correspondientes sobre el diseño y el cronograma propuesto, puesto que se desconocen los detalles específicos de esta intervención.

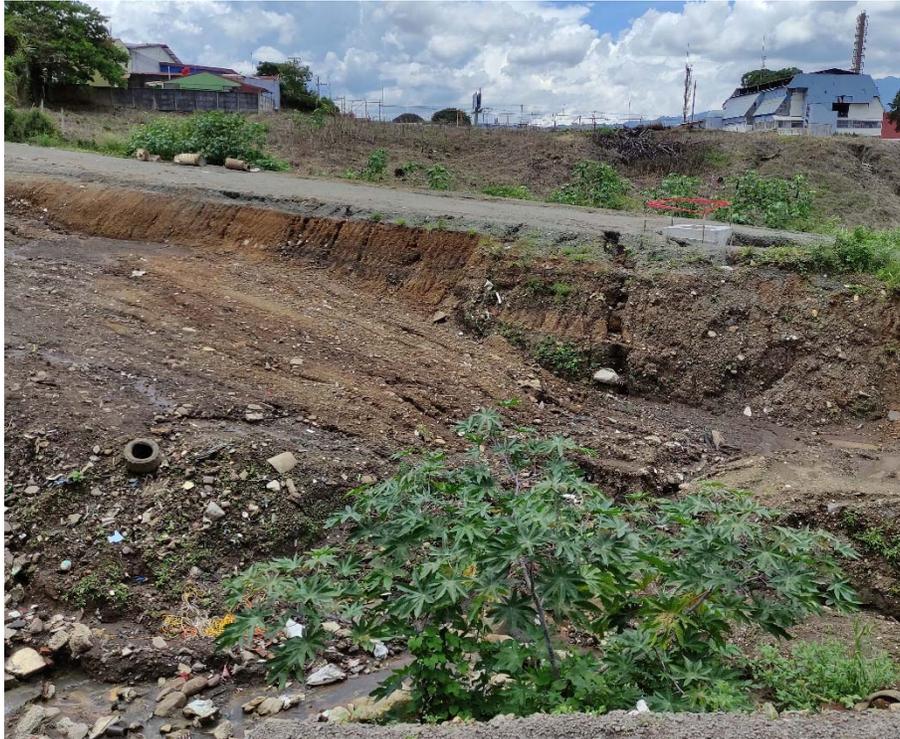
Finalmente, tal y como se ha comentado en los informes EIC-Lanamme-INF-0615-2022 y EIC-Lanamme-INF-1017-2022, el sector de MACOPA presenta mucha heterogeneidad de materiales, posiblemente materiales de algún relleno, sin una compactación ni diseño adecuado (ver Figura 7). Este sector presenta, además, alcantarillas sin sistemas de entrega de agua apropiados, así como también muros de retención en mal estado que pueden generar problemas de estabilidad si no son adecuadamente analizados por el diseñador y el contratista del proyecto. Teniendo en consideración estos aspectos, de las conversaciones realizadas con un representante del Consorcio Estrella - H. Solís, en este sector se tiene planeado realizar una intervención que considera la construcción de columnas de toba-cemento de aproximadamente 80 centímetros de diámetro y de profundidades variables. Debido a la heterogeneidad y condiciones del sitio, esta propuesta se considera técnicamente adecuada, no obstante, se sugiere solicitar los detalles específicos de la propuesta que se estaría realizando en este sector, con la finalidad de evaluar su idoneidad.

Figura 7. Condiciones observadas en el sector de MACOPA

Finalmente, se recomienda solicitar los detalles específicos de la propuesta de intervención que se estaría realizando en el sector de MACOPA, en la cual se considera la construcción de columnas de toba-cemento de aproximadamente 80 centímetros de diámetro y de profundidades variables. Esta propuesta se considera técnicamente adecuada debido a la alta heterogeneidad de los materiales presentes, los sistemas de drenaje existentes y la condición de muros de retención en mal estado localizados en esta zona.
