Programa de Ingeniería Geotécnica

Informe: EIC-Lanamme-INF-1727-2022

**Informe de revisión de estudios de suelo y ensayos de
integridad – Unidad Funcional I, y estabilización de pilotes
– Unidad Funcional 5, Proyecto Circunvalación Norte.
Informe de visita a Unidad Funcional I**

INFORME FINAL

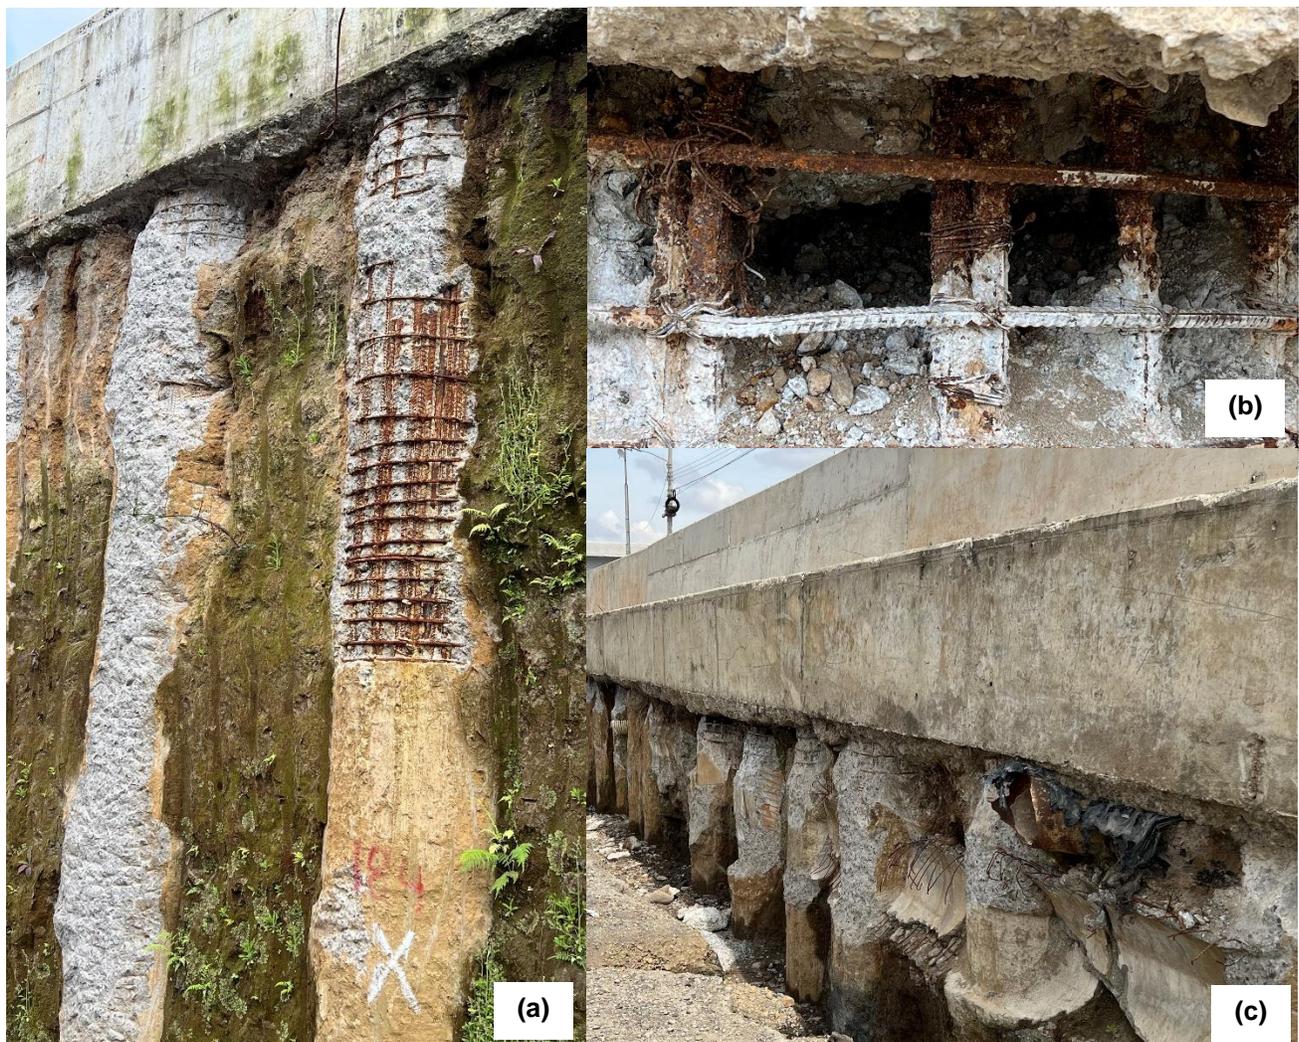
Durante la visita fue posible apreciar que el avance en dicha obra no ha sido significativo, e incluso el aspecto de algunas de las reparaciones que se habían realizado en los pilotes por el sobretamaño que se presentó durante el colado de concreto en los mismos, se observa deteriorado (ver Figura 6).

Figura 6 Deterioro observado en algunos puntos de reparaciones en la pantalla de pilotes UF1
(a) Deterioro en el material entre pilotes por el crecimiento de musgo y en el acero expuesto del pilote (b) Deterioro en el acero expuesto y en zonas a rellenar (c) Deterioro en el acero expuesto

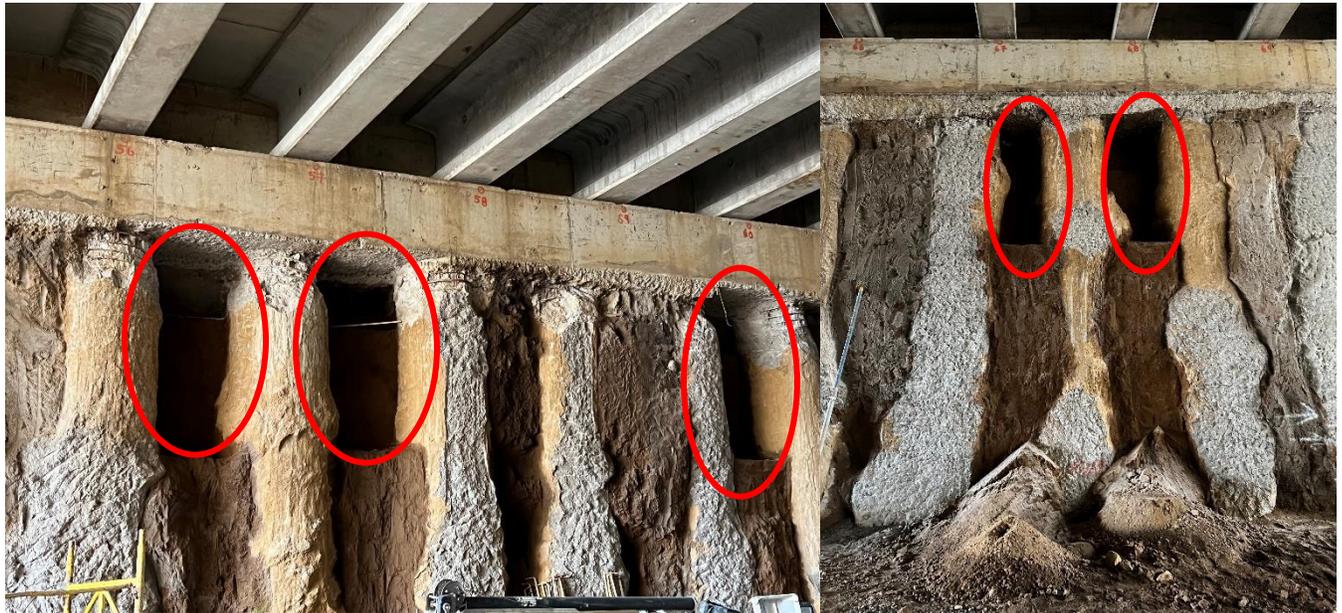
No obstante, se estaba realizando una labor de excavación de gavetas en la zona superior entre algunos pilotes, cuya aplicación se desconoce. Esto se observa en la Figura 7 y la Figura 8, muestra el detalle del trabajo realizado en la gaveta.

Figura 7 Pantalla de pilotes con excavaciones de gavetas entre pilotes

Se presume que este trabajo es para reforzar de alguna manera la zona superior de la pantalla de pilotes, similar a "llaves de cortante" que se colocan en algunas cimentaciones para proporcionar mayor capacidad.

Durante la visita, una de las personas encargadas del proyecto por parte del CONAVI indicó que en efecto se trata de un trabajo para mejorar la capacidad de la pantalla en la zona central donde se encuentra la profundidad mayor de la pantalla del viaducto en conjunto con los otros dos niveles de la carretera. En ese momento se solicitó la información del diseño de esta solución para conocer el detalle de la obra sin embargo hasta el momento no se cuenta con él. Por ello se considera recomendable insistir en la solicitud de esta información para conocer el trabajo que se está ejecutando.

Por último, se recomienda insistir en la solicitud de la información concerniente al refuerzo que se está ejecutando en la parte superior de las pantallas de pilotes en su zona central para conocer el detalle del trabajo y la aplicabilidad del mismo.

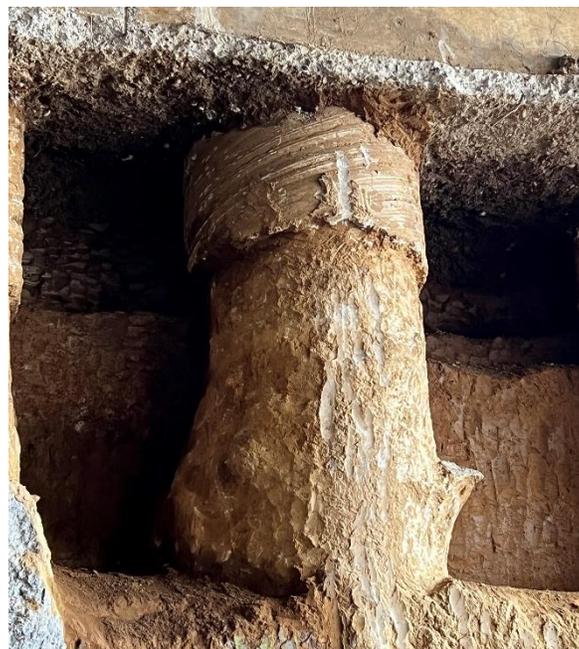
Figura 8 Detalle de la gaveta excavada entre pilotes
