# Laboratorio Nacional de Materiales y Modelos Estructurales

Informe: EIC-Lanamme-INF-1687-2024

## INFORME DE INSPECCIÓN DE TALUDES RUTA NACIONAL N° 27

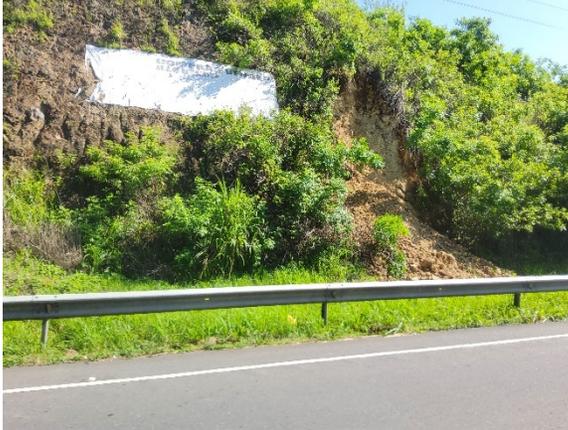
(a) evidencias de erosión, falta de cunetas y material deslizado, estación 7+955

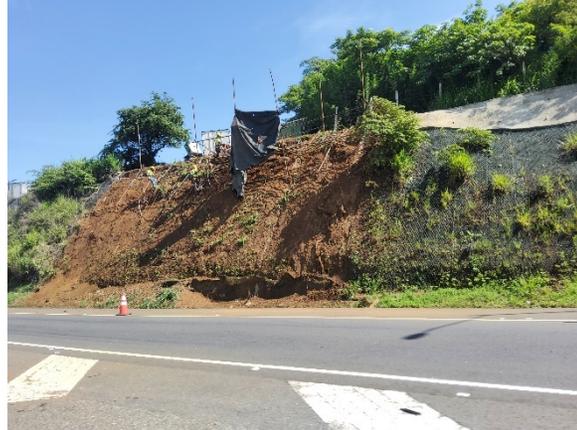
(b) evidencias de erosión en la cara del talud y falta de cunetas, estación 22+241

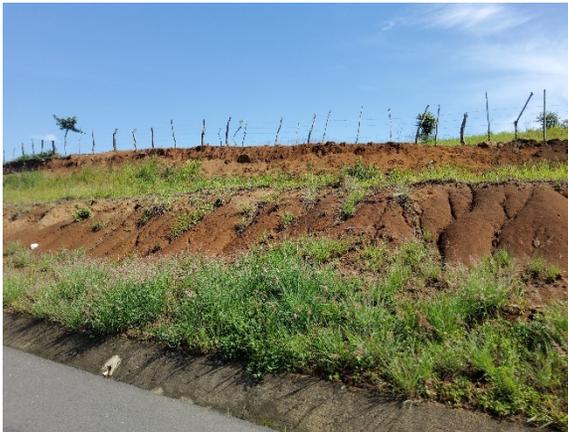
(c) evidencias de erosión en la cara del talud, estación 23+516

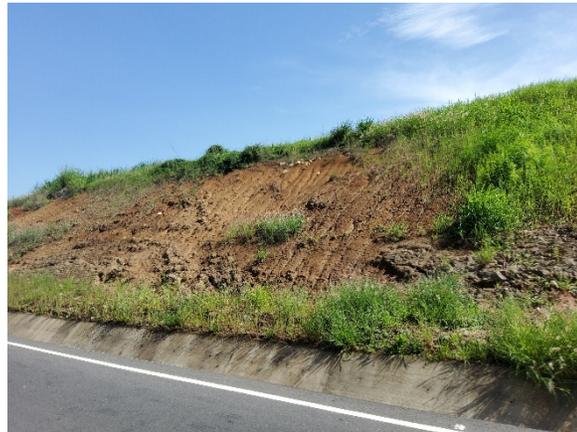
(d) evidencias de erosión en la cara del talud, estación 25+628

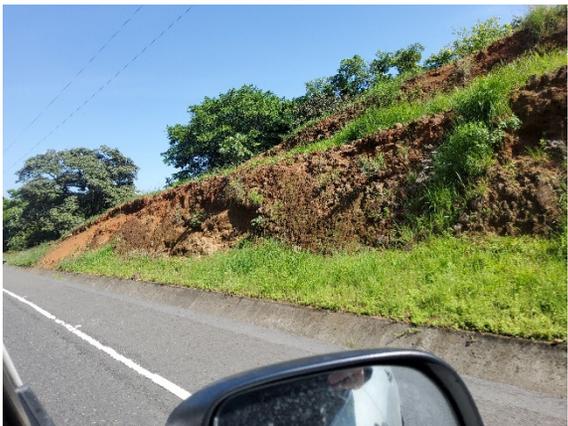
(e) evidencias de erosión y material deslizado, estación 25+932

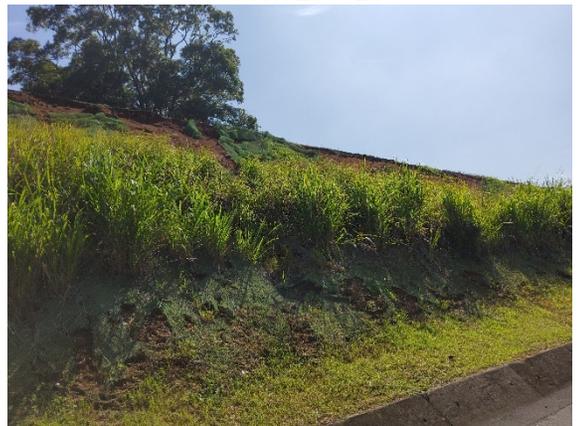
(f) evidencias de erosión en la cara del talud, estación 25+628

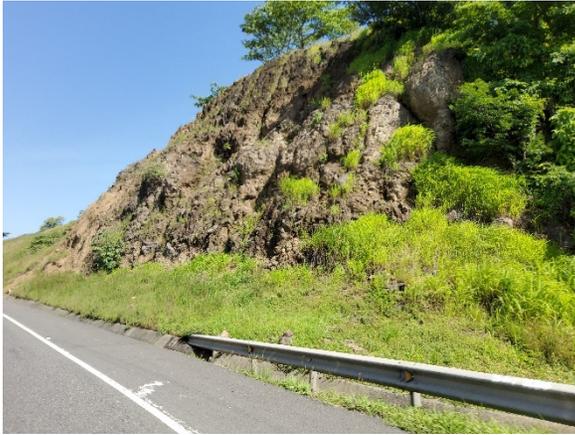
(a) evidencias de erosión en la cara del talud, estación 36+265

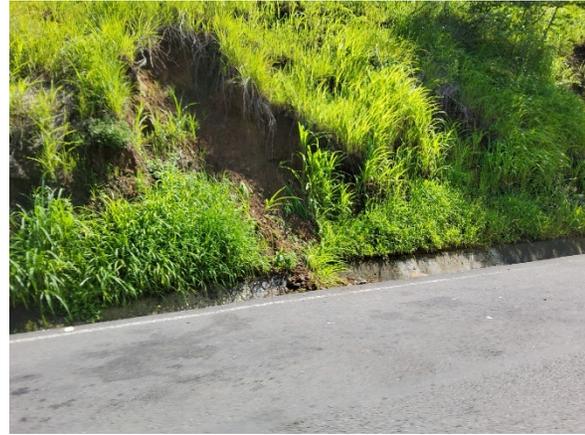
(b) material deslizado con presencia de flujo en la base del talud, estación 42+804

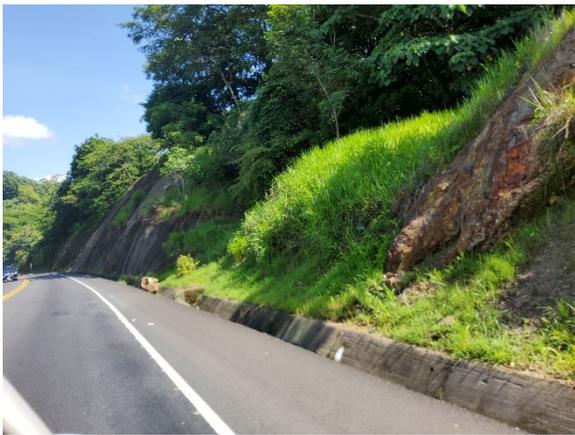
(c) roca desprendida obstruyendo la cuneta, estación 43+891

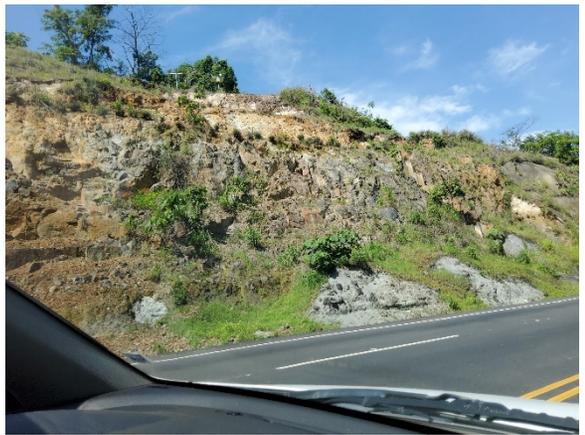
(d) evidencias de erosión en la cara del talud y falta de cunetas, estación 45+146

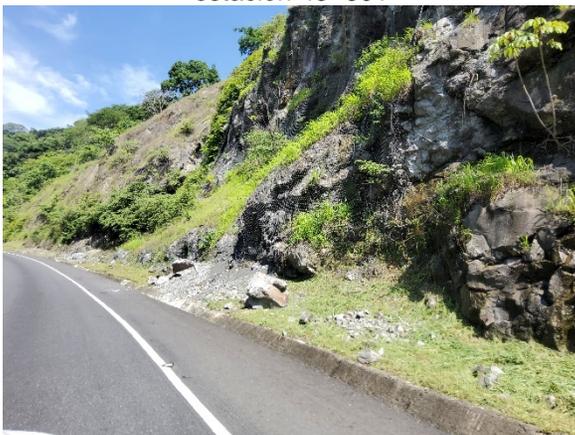
(e) malla para control de caídos deteriorada y rocas desprendidas, estación 45+872

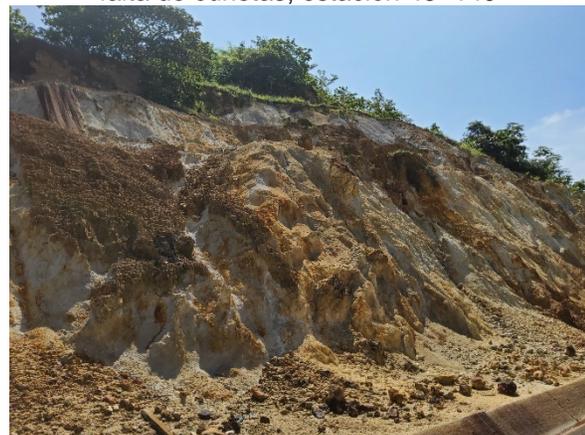
(f) evidencias de erosión en la cara del talud y falta de cunetas, estación 45+146

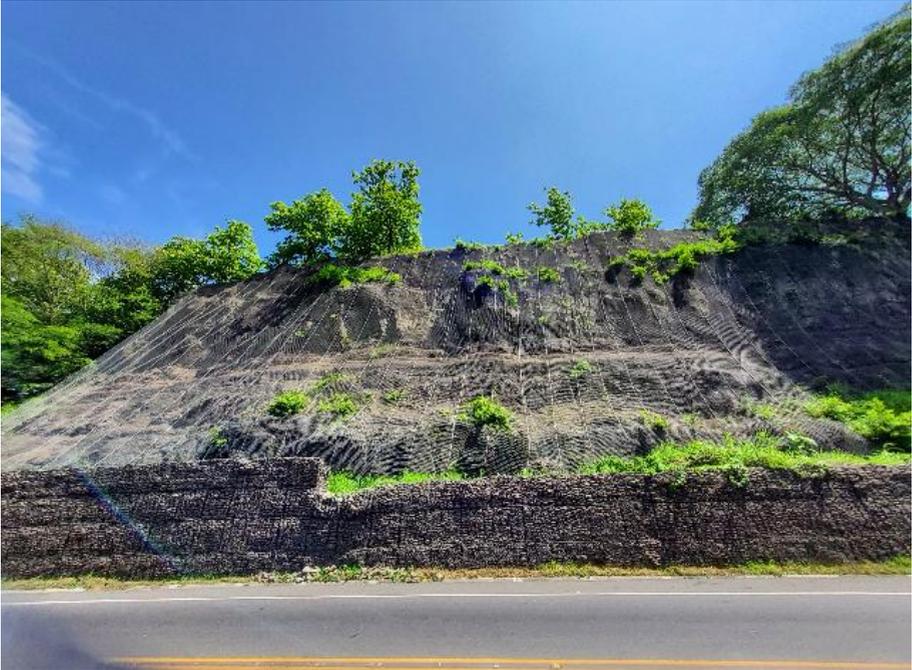
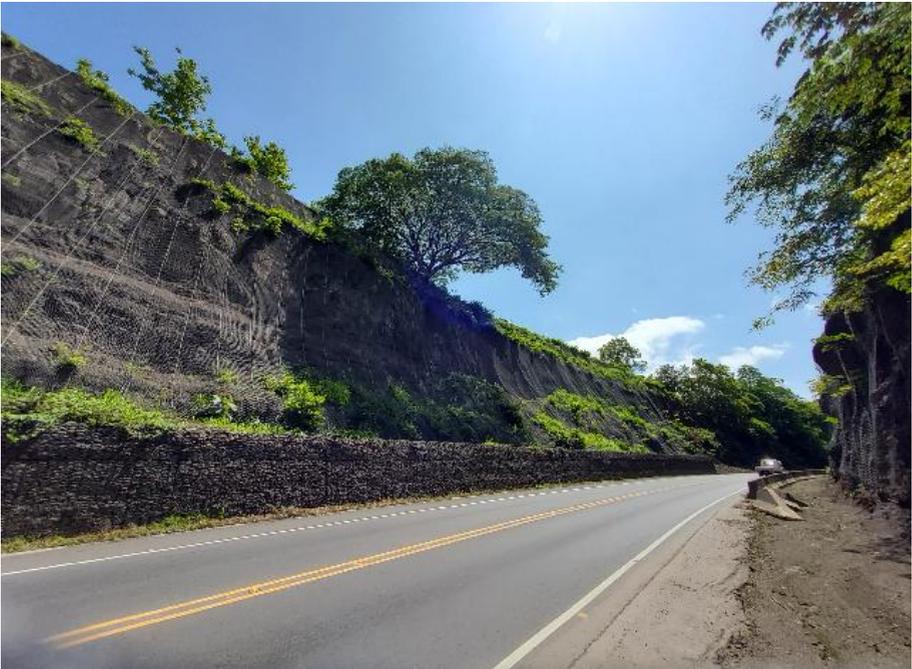
Tabla 3. Talud en el estacionamiento 75+732

Por su parte, en la Tabla 3 se pueden ver los resultados de la caracterización de la evaluación realizada para el talud del estacionamiento 75+732. Esta se puede resumir como sigue: el material presente es una roca medianamente fracturada, sin relleno en las discontinuidades. Su pendiente es de aproximadamente  $75^{\circ}$ , por lo cual se puede clasificar como escarpada. Se trata de un talud de corte de una altura aproximada de 31 m. Por lo observado en campo, el talud tiene una forma cóncava, el cual no parece mostrar ningún tipo de falla, sin embargo, fue posible notar algunas evidencias de movimiento del terreno con la presencia de coronas en la parte superior del talud y la caída de material que, por la longitud del talud, se estima entre 5000 a 50000 m<sup>3</sup> (medianamente grande). Asimismo, no se puede descartar que el proceso de meteorización conlleve a una evolución de fallas y eventuales deslizamientos.

Adicionalmente, fue posible observar que el talud no tenía cunetas o algún otro mecanismo adecuado para el control de la escorrentía superficial. Es importante mencionar que la falta de control del agua superficial puede generar una reducción de la resistencia, favoreciendo la inestabilidad, deformaciones del talud y afectaciones en la cara del talud, incrementándose la formación de coronas. Al momento de la inspección el talud se encontraba con seco y sin la presencia de un flujo de agua en la cara del talud, no obstante, es probable que esta condición varíe en la época lluviosa.

En los alrededores, además de la presencia de la carretera (ruta nacional 27), se observó la presencia de una obra de retención, muro de gaviones, en mal estado. No fueron observadas viviendas, redes eléctricas, ni otras estructuras cercanas como puentes, redes de agua potable o pasos peatonales. Así pues, con base en esta caracterización, la condición del talud puede clasificarse como "media" y se sugiere realizar una evaluación específica del sitio, con análisis utilizando softwares especializados en geotecnia, considerando la topografía actual y considerando escenarios con saturación del terreno y sismo.

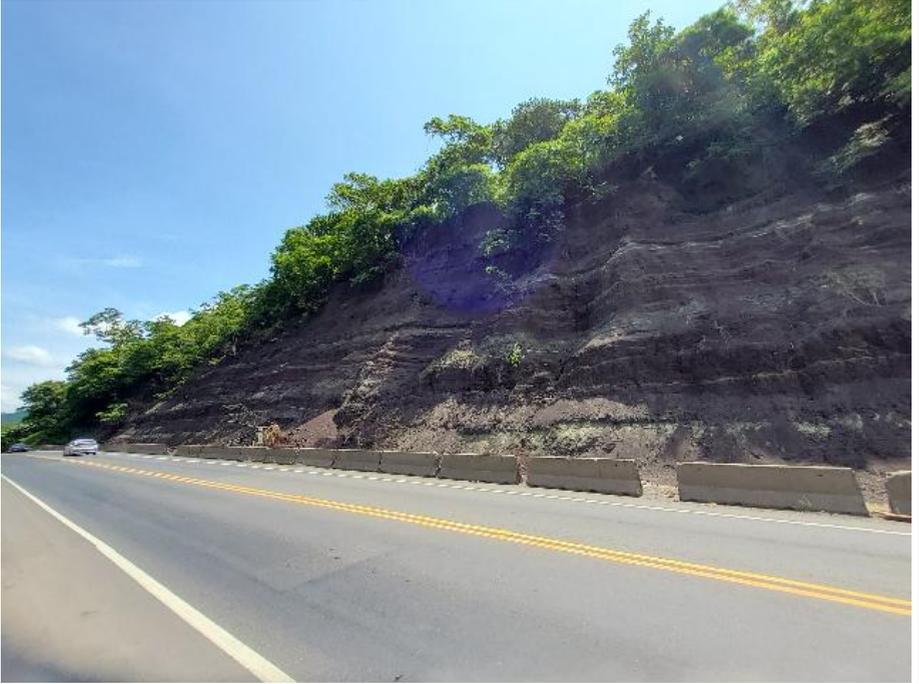
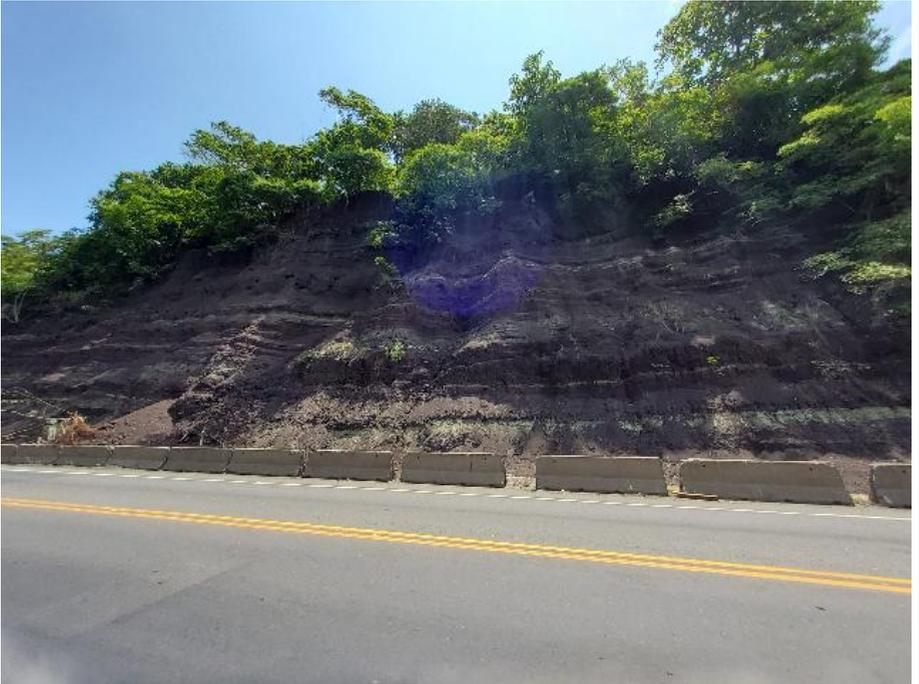
Tabla 4. Talud en el estacionamiento 72+841

Por otro lado, en la Tabla 4 se pueden ver los resultados de la caracterización de la evaluación realizada para el talud del estacionamiento 72+841. Esta se puede resumir como sigue: el material presente es un material compuesto, primordialmente un suelo friccionante con evidencias de una falla compuesta. Su pendiente es de aproximadamente  $65^{\circ}$ , por lo cual se puede clasificar como escarpada. Se trata de un talud de corte de una altura aproximada de 40 m. Por lo observado en campo, el talud tiene una forma compuesta. El talud presenta evidencias de movimiento con la presencia de árboles inclinados, formación de coronas y la caída de un volumen medianamente grande de material (entre 5000 a 50000 m<sup>3</sup>). Asimismo, no se puede descartar que el proceso de meteorización conlleve a una evolución de fallas y eventuales deslizamientos.

Adicionalmente, no fueron observadas cunetas, contracunetas u otras medidas de protección de la cara del talud, por lo cual se tiene afectaciones por erosión superficial como lo es la formación de cárcavas. Al momento de la inspección el talud se encontraba seco y sin la presencia de un flujo de agua en la cara del talud, no obstante, es probable que esta condición varíe en la época lluviosa.

En los alrededores, además de la presencia de la carretera (ruta nacional 27) se observó la presencia de redes eléctricas, sin embargo, no se observó la presencia de viviendas, redes de agua potable, puentes, ni pasos peatonales. Así pues, con base en esta caracterización, la condición del talud puede clasificarse como "alta", por lo que se sugiere realizar análisis profundos de la condición del talud con softwares especializados en geotecnia, considerando la topografía actual y considerando escenarios con saturación del terreno y sismo, y poder así, brindar las recomendaciones específicas que pueden aplicarse para este talud.

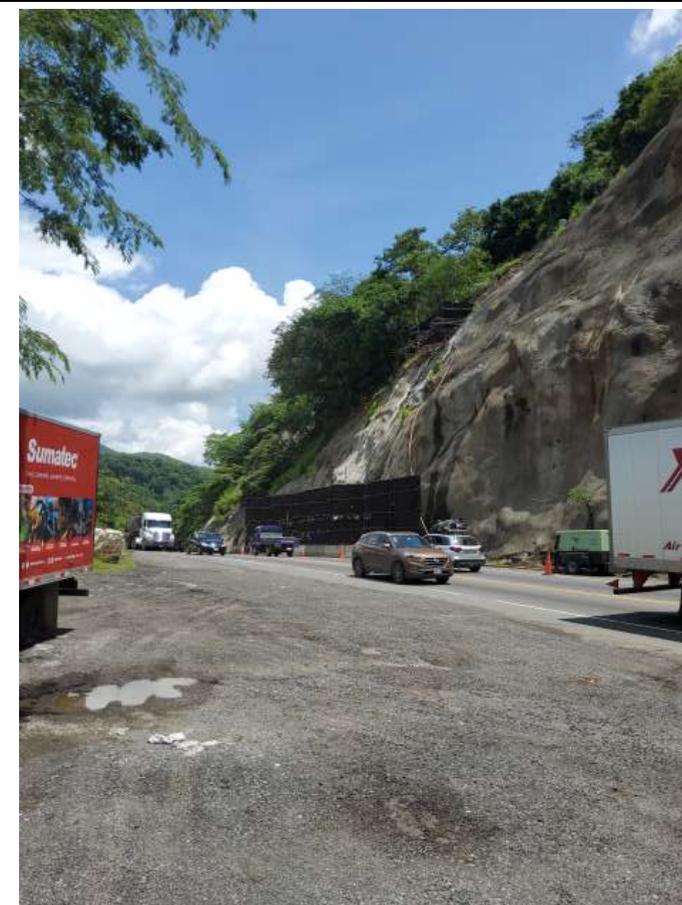
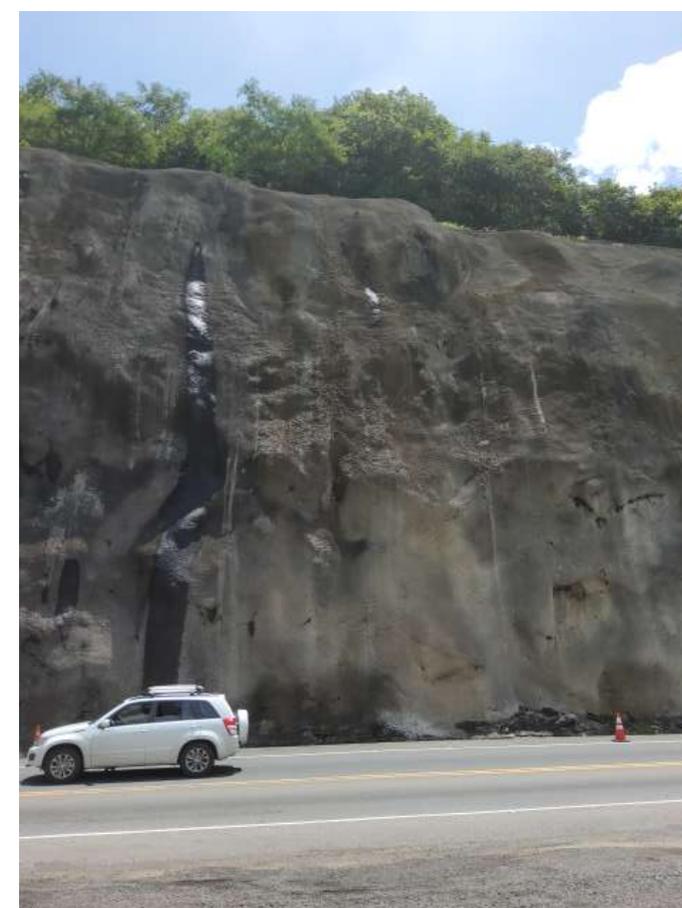
Tabla 5. Talud en el estacionamiento 46+604

En el caso del talud del estacionamiento 46+604 la Tabla 5 resume los resultados de la caracterización de la evaluación realizada. En este caso el material presente en el talud es un material rocoso medianamente fracturado sin presencia de materiales de relleno en las discontinuidades. Su pendiente es de aproximadamente  $75^\circ$ , por lo cual se puede clasificar como escarpada. Se trata de un talud de corte de una altura aproximada de 23 m. Por lo observado en campo, el talud tiene una forma compuesta en el cual se apreciaron fallas. El talud presenta evidencias de movimiento, no obstante, no fue posible tener acceso a la corona del talud para confirmar la presencia o no de agrietamientos. Asimismo, no se puede descartar que el proceso de meteorización conlleve a una evolución de fallas y eventuales deslizamientos.

Adicionalmente, fueron observadas cunetas y contracunetas y en algunos sectores fueron colocadas algunas medidas de protección de la cara del talud (concreto lanzado), sin embargo, en los sectores donde no fueron colocadas medidas de protección de la cara del talud, se observaron algunas afectaciones por erosión superficial. Al momento de la inspección el talud se encontraba con la presencia de un flujo de agua a media altura en la cara del talud, no obstante, es probable que esta condición varíe en la época lluviosa.

En los alrededores, además de la presencia de la carretera (ruta nacional 27) no se observó la presencia de viviendas, redes eléctricas, redes de agua potable, puentes, ni pasos peatonales. Adicionalmente, aunque se observaron obras de retención próximas a este sector, se observaron sectores cuya intervención puede ser insuficiente o se encuentra en mal estado. Así pues, con base en esta caracterización, la condición del talud puede clasificarse como "media" y se sugiere realizar una evaluación específica del sitio, con análisis utilizando softwares especializados en geotecnia, considerando la topografía actual y considerando escenarios con saturación del terreno y sismo.

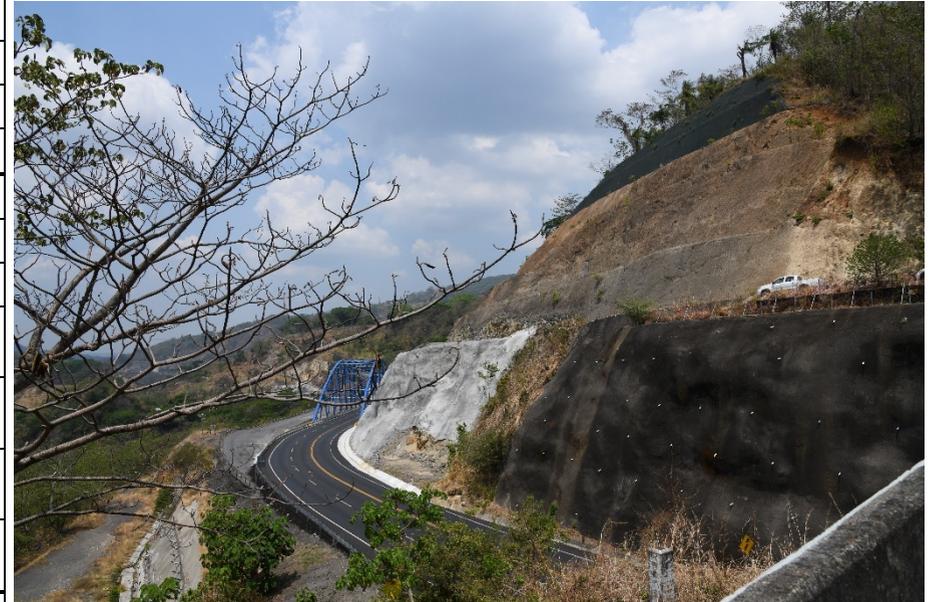
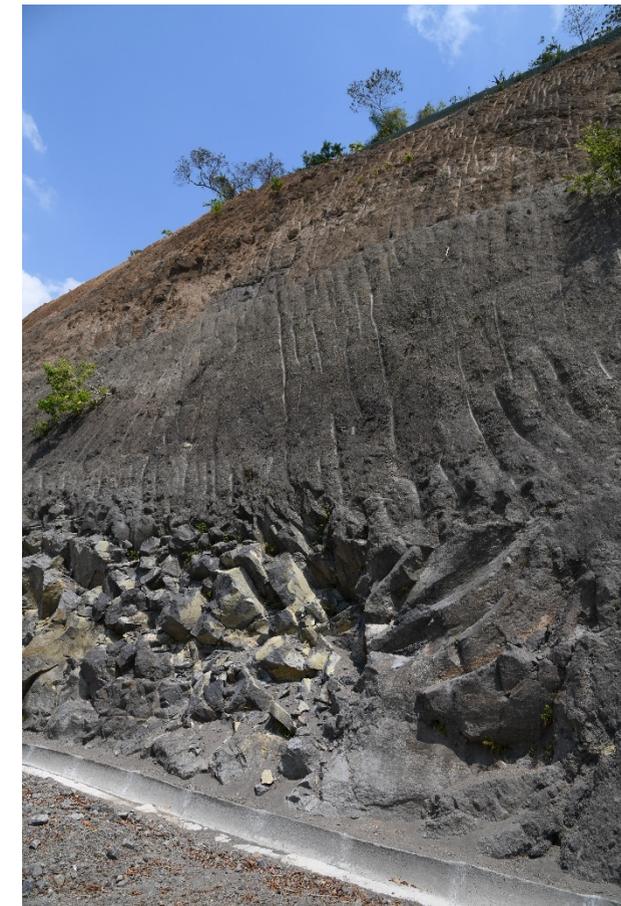
Tabla 6. Talud en el estacionamiento 44+376

En la Tabla 6 se pueden ver los resultados de la caracterización de la evaluación realizada para el talud del estacionamiento 44+376. En este caso el material presente en el talud es un material compuesto, primordialmente una roca altamente fracturada sin presencia de materiales de relleno en las discontinuidades. Su pendiente es de aproximadamente  $65^{\circ}$ , por lo cual se puede clasificar como escarpada. Se trata de un talud de corte de una altura aproximada de 100 m. Por lo observado en campo, el talud tiene una forma rectilínea recientemente intervenido en el cual no se apreciaron fallas en el talud ni evidencias de movimiento. Asimismo, no se puede descartar que el proceso de meteorización conlleve a una evolución de fallas y eventuales deslizamientos.

Adicionalmente, fueron observadas cunetas y contracunetas y en algunos sectores fueron colocadas algunas medidas de protección de la cara del talud (concreto lanzado y geomantas), sin embargo, en los sectores donde no fueron colocadas medidas de protección de la cara del talud, se observaron algunas afectaciones por erosión superficial. En general, las obras de retención observadas se encuentran en buen estado. Al momento de la inspección el talud se encontraba seco y sin la presencia de un flujo de agua en la cara del talud, no obstante, es probable que esta condición varíe en la época lluviosa.

En los alrededores, además de la presencia de la carretera (ruta nacional 27) se observó la presencia de puentes vehiculares (puente de la ruta nacional 707), sin embargo, no se observó la presencia de viviendas, redes de agua potable, ni pasos peatonales. Así pues, con base en esta caracterización, la condición del talud puede clasificarse como “baja”, por lo que es posible brindar recomendaciones generales según la condición observada del talud enfocadas principalmente en la colocación de métodos adecuados para el manejo de erosión, a saber: vegetación, geomantas, biomantas, entre otros.

No obstante, por el histórico de este sector, se sugiere realizar un acompañamiento periódico de la condición, esto debido a que este punto ha sido objeto de diversos análisis, estudios de campo y laboratorio por parte de la Concesionaria, INSUMA y el LanammeUCR, de los cuales se hacen mención en el informe EIC-Lanamme-INF-0954-2023, elaborado por el Programa de Ingeniería Geotécnica (PIG) del LanammeUCR.

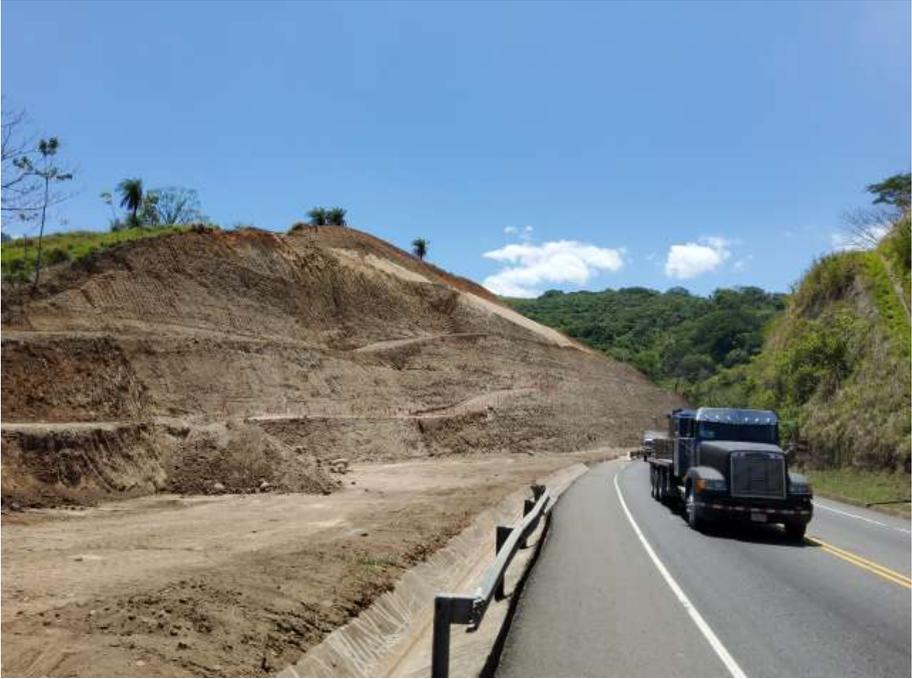
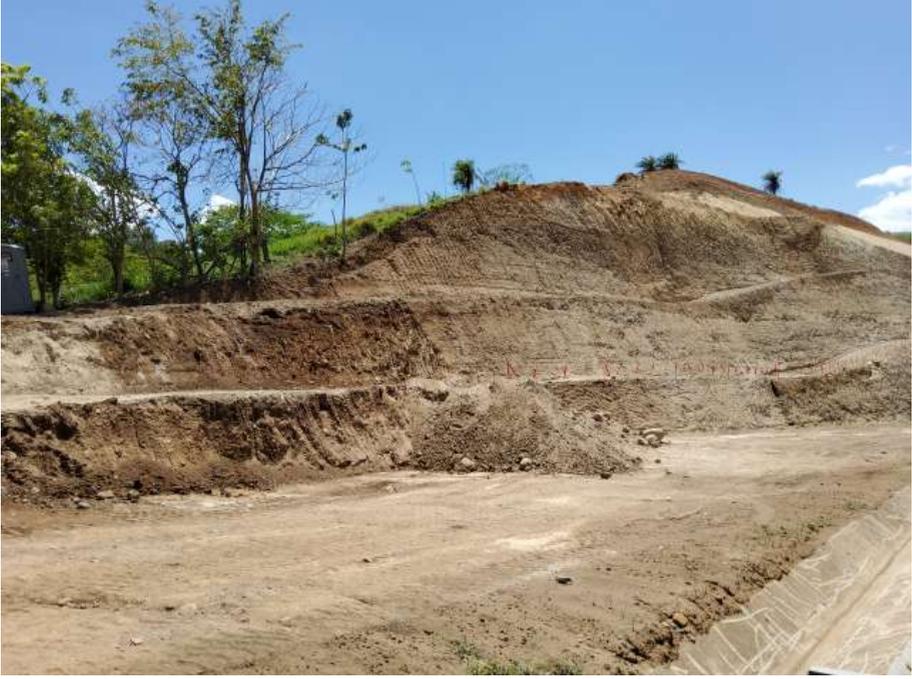
Tabla 7. Talud en el estacionamiento 40+877

La Tabla 7 resume los resultados de la caracterización de la evaluación realizada para el talud del estacionamiento 40+877, en el cual se tiene un material compuesto, primordialmente un suelo friccionante sin la presencia de grietas. Su pendiente es de aproximadamente  $60^\circ$ , por lo cual se puede clasificar como escarpada. Se trata de un talud de corte de una altura aproximada de 15 m. Por lo observado en campo, el talud tiene una forma rectilínea en el cual no se apreciaron fallas en el talud. Asimismo, no se puede descartar que el proceso de meteorización conlleve a una evolución de fallas y eventuales deslizamientos.

Adicionalmente, fueron observadas cunetas y contracunetas, sin embargo, no fueron observadas otras medidas de protección de la cara del talud, por lo cual se tiene afectaciones por erosión superficial. Al momento de la inspección el talud se encontraba seco y sin la presencia de un flujo de agua en la cara del talud, no obstante, es probable que esta condición varíe en la época lluviosa.

En los alrededores, además de la presencia de la carretera (ruta nacional 27) no se observó la presencia de viviendas, redes de agua potable, redes eléctricas, puentes, ni pasos peatonales. Así pues, con base en esta caracterización, la condición del talud puede clasificarse como "baja", por lo que es posible brindar recomendaciones generales según la condición observada del talud enfocadas principalmente en la colocación de métodos adecuados para el manejo de erosión, a saber: vegetación, geomantas, biomantas, entre otros.

En el momento de la visita realizada, el talud se encontraba en las últimas etapas de su reconfiguración, por lo que fue posible observar una pequeña cantidad de material acumulado en la base del mismo, la cual fue retirada posteriormente

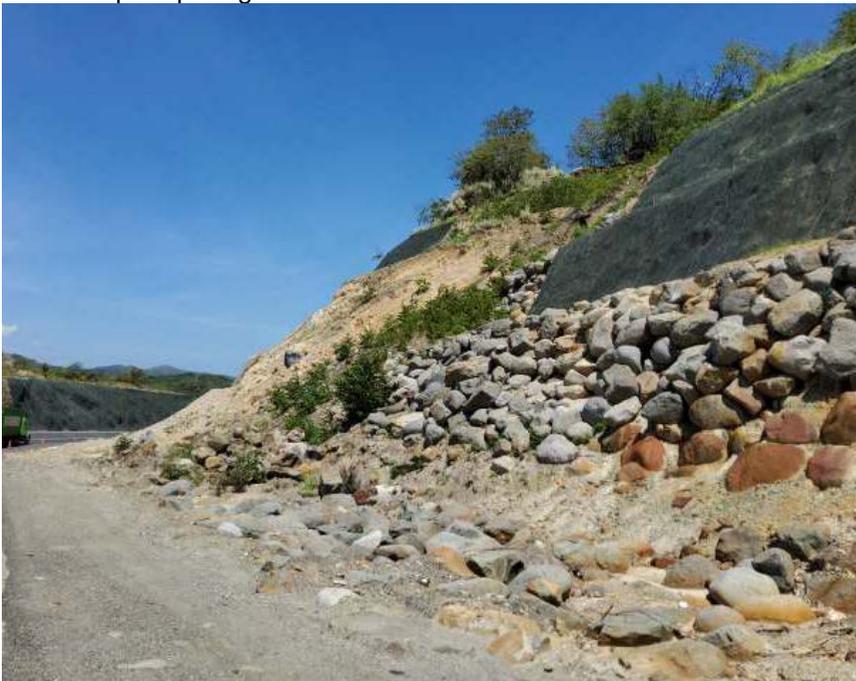
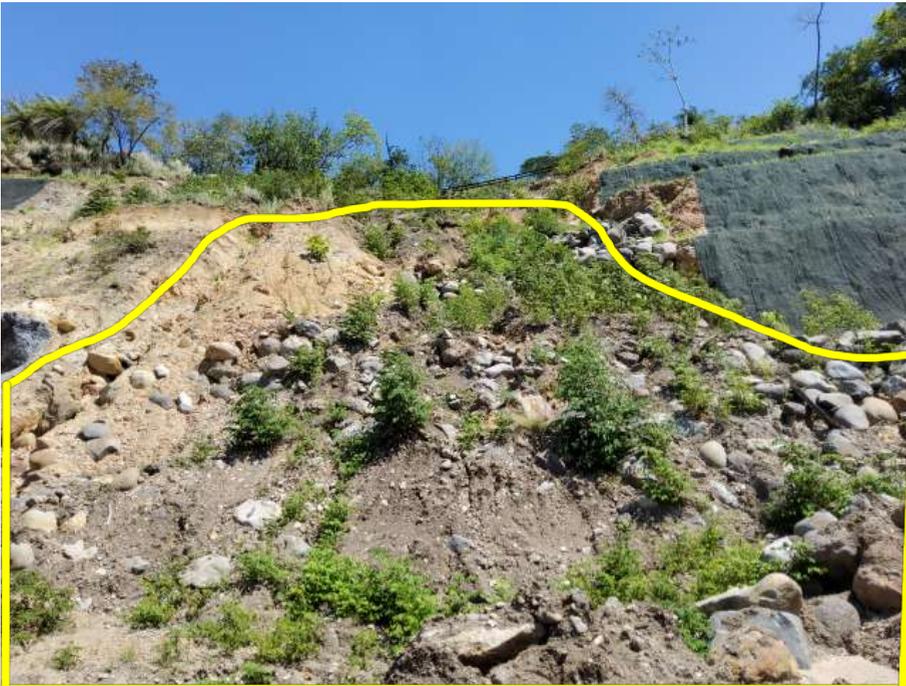
Tabla 8. Talud en el estacionamiento 38+377

En la Tabla 8 se pueden ver los resultados de la caracterización de la evaluación realizada para el talud del estacionamiento 38+377. Esta se puede resumir como sigue: el material presente es material compuesto primordialmente por un suelo altamente agrietado con características cohesivas y friccionantes. Su pendiente es de aproximadamente  $50^\circ$ , por lo cual se puede clasificar como escarpada. Se trata de un talud de corte de una altura aproximada de 15 m. Por lo observado en campo, el talud tiene una forma compuesta el cual no muestra evidencias de falla, sin embargo, presenta algunas evidencias de movimiento del terreno debido a la presencia de árboles inclinados, formación de coronas y un volumen mediano de material caído (500 a 5000 m<sup>3</sup>). Sin embargo, no se puede descartar que el proceso de meteorización conlleve a la evolución de las fallas y eventuales deslizamientos.

<b>Datos Generales</b>	Profesional a cargo	Gustavo Badilla	<p>Por lo observado en sitio, el talud presenta diferentes intervenciones entre las cuales se destaca la presencia de un enrocado en la base del talud cuya función es servir como obra de retención por gravedad y la colocación de geomantas para proteger la cara del talud ante la erosión.</p>

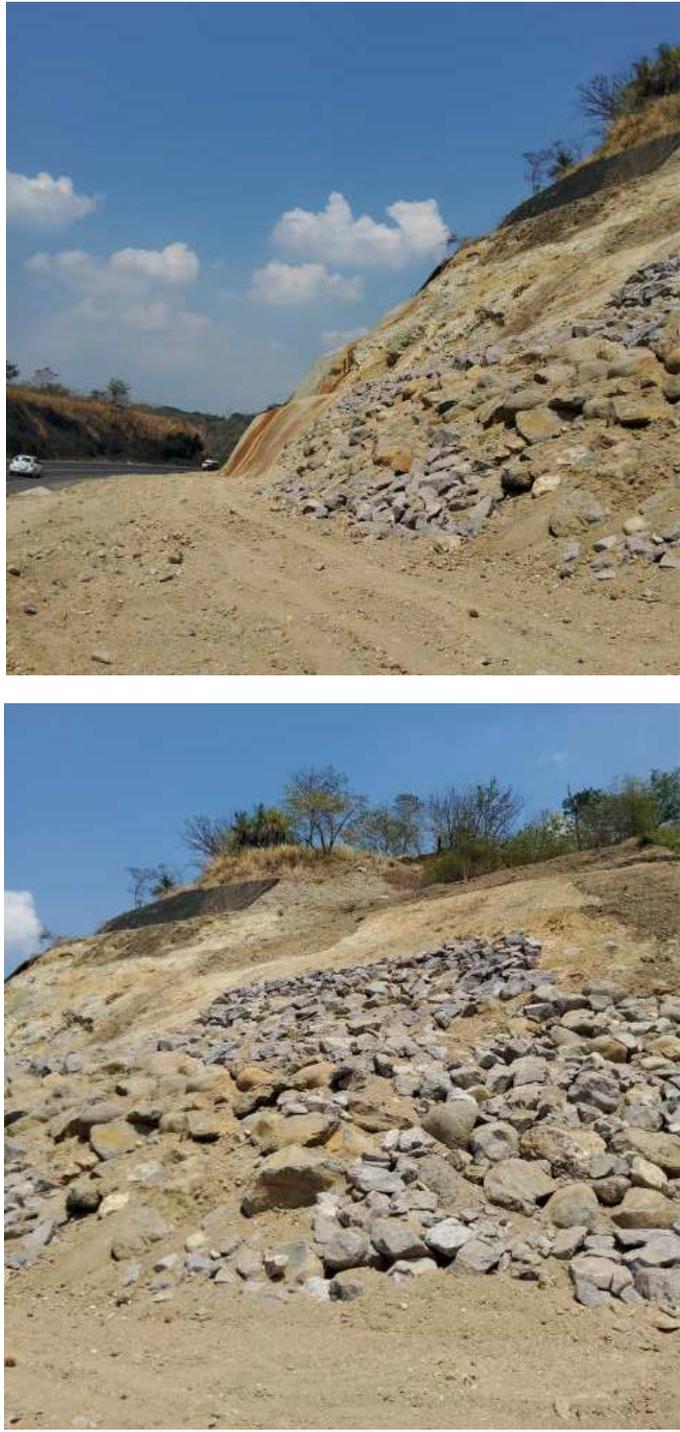
Tabla 9. Talud en el estacionamiento 28+408

Finalmente, la Tabla 9 resume los resultados de la caracterización de la evaluación realizada para el talud del estacionamiento 28+408, en el cual se tiene un talud de roca medianamente fracturada sin presencia de materiales de relleno en las discontinuidades. Su pendiente es de aproximadamente  $45^\circ$ , por lo cual se puede clasificar como escarpada. Se trata de un talud de corte de una altura aproximada de 61 m. Por lo observado en campo, el talud tiene bermas y no se apreciaron fallas en el talud. El talud tampoco presenta evidencias de movimiento. Asimismo, no se puede descartar que el proceso de meteorización conlleve a una evolución de fallas y eventuales deslizamientos.
