Informe: EIC-Lanamme-INF-0852-2024

### **Informe de Evaluación del Proyecto San José – Caldera Ruta Nacional 27 Años 2023 – 2024**

**Unidad de Evaluación y Gestión de la Red Vial Nacional**

San José, Costa Rica  
noviembre de 2024

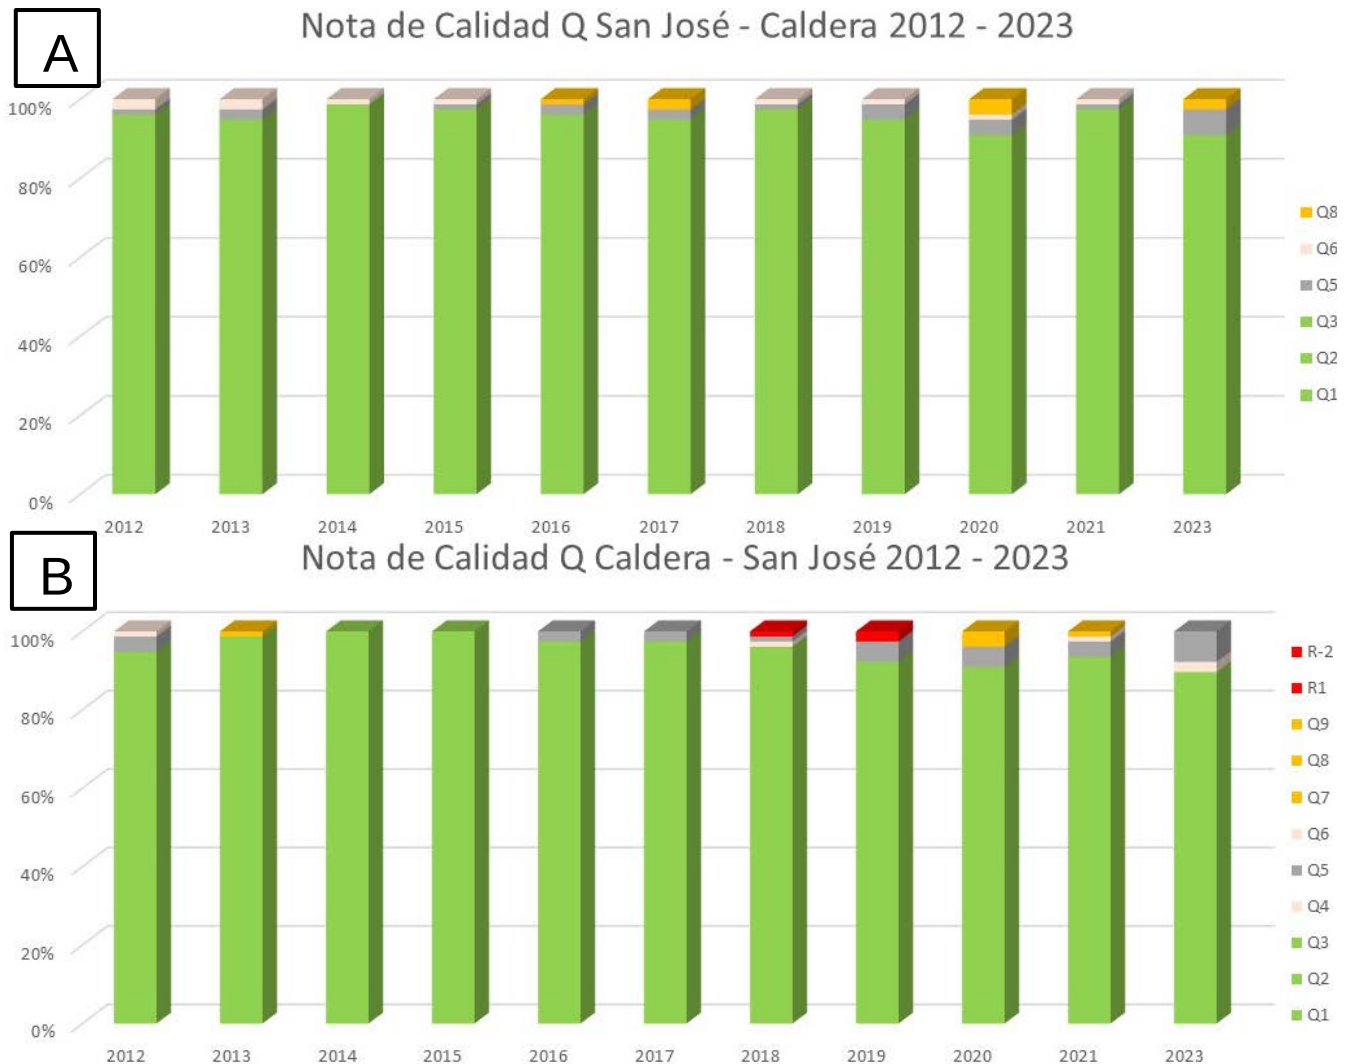
**Figura 28.**

Resultados obtenidos en la comparación de Notas Q para las campañas 2012 al 2023. A) San José – Caldera, B) Caldera – San José.

Para ambos sentidos de circulación se puede apreciar en la figura anterior que conforme va disminuyendo la condición funcional y, en menor medida, la condición estructural, se va presentando una disminución constante de la longitud del proyecto con nota de calidad Q1, evolucionando hacia Q2 principalmente.

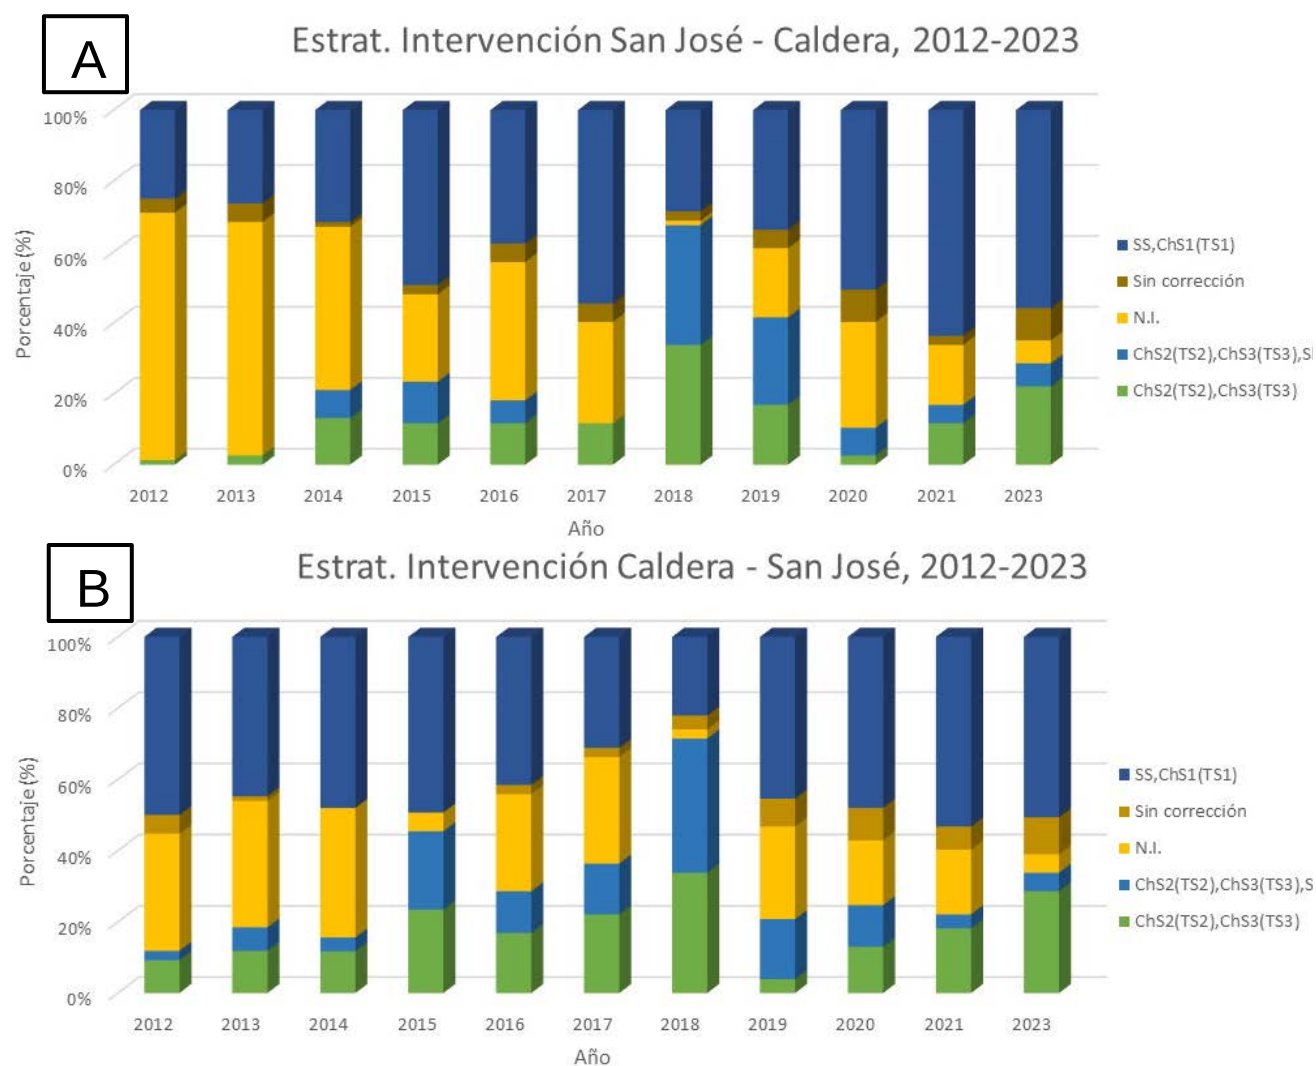
*Resultados obtenidos en la comparación de estrategias de intervención para las campañas 2012 al 2023. A) San José – Caldera, B) Caldera – San José.*

Estas estrategias están definidas con el objeto de mejorar las condiciones generales de la ruta relacionadas principalmente a la condición funcional y resistencia al deslizamiento. En la figura anterior se muestra que a lo largo de los años evaluados en el sentido San José – Caldera, la longitud de la ruta que no requería de alguna intervención

(N.I.) ha disminuido en las últimas dos evaluaciones, incrementando la categoría *Sin Corrección*, puesto que, como se observa en las secciones 3.5 a, 3.5 b y 3.5 c, se ha dado un incremento del deterioro en la condición del pavimento, principalmente en la condición funcional y agarre superficial.

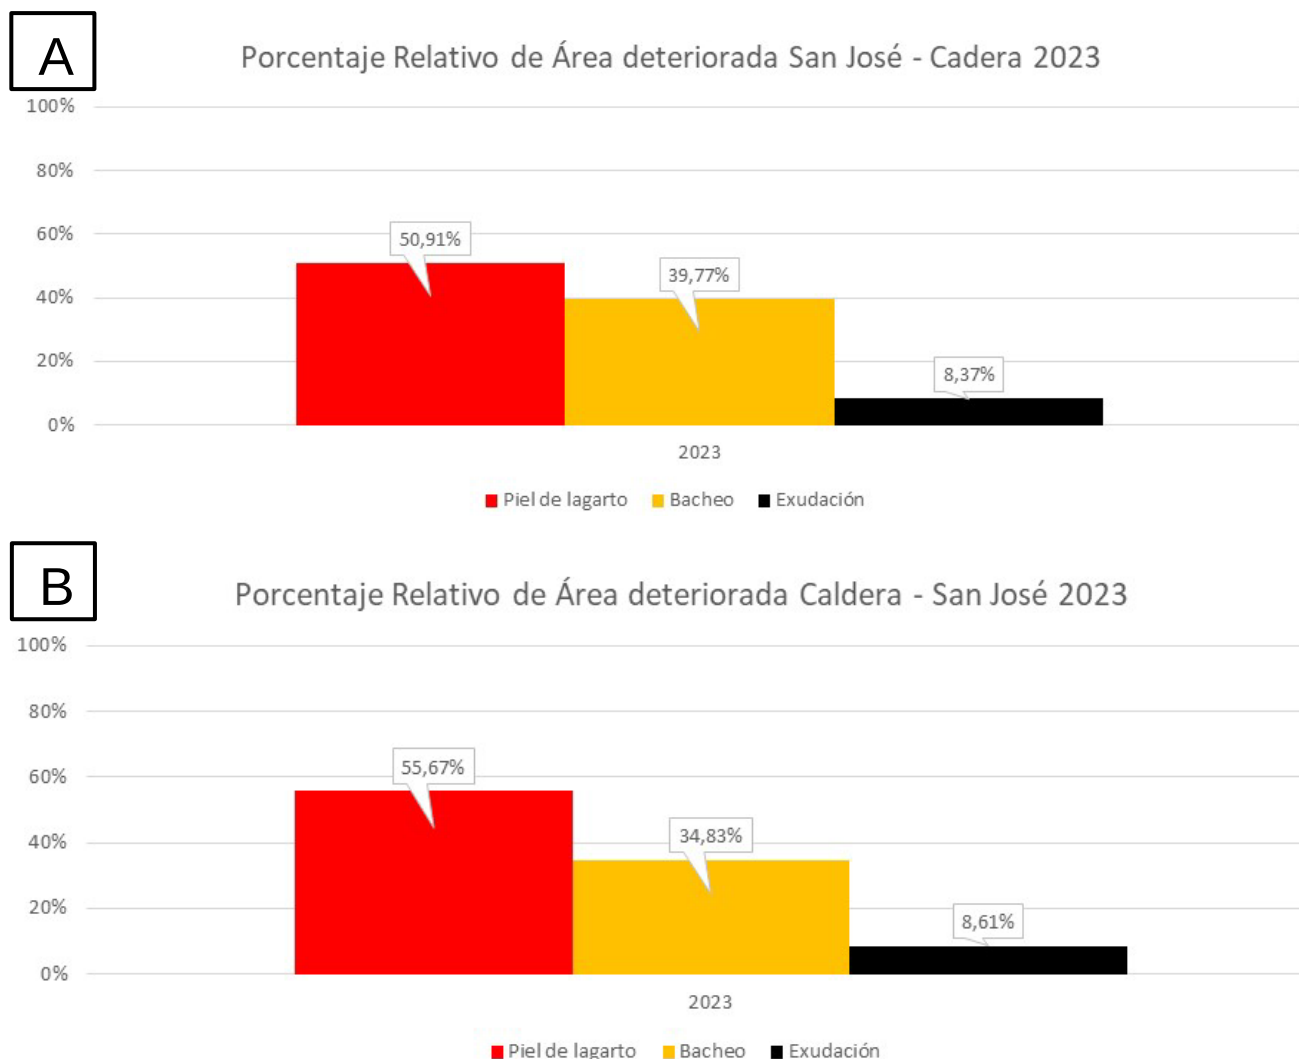
En la Figura 30, se muestran los resultados obtenidos de la evaluación de deterioros realizada en la troncal principal en ambos sentidos de circulación. En total, se registraron 62.835,1 m<sup>2</sup> afectados por deterioros tipo área (piel de lagarto, bacheo, exudación), en donde el área afectada por Bacheo representa un 39,77 % del área evaluada en la troncal principal del sentido San José – Caldera.

Resultados de deterioros, sentido San José – Caldera. A) Deterioros por área, B) Deterioros por longitud.

Como se observa, el deterioro tipo *Piel de Lagarto* representa en promedio el 55,67 % del área deteriorada de cada segmento evaluado seguido por *Bacheo*, con presencia de exudación.

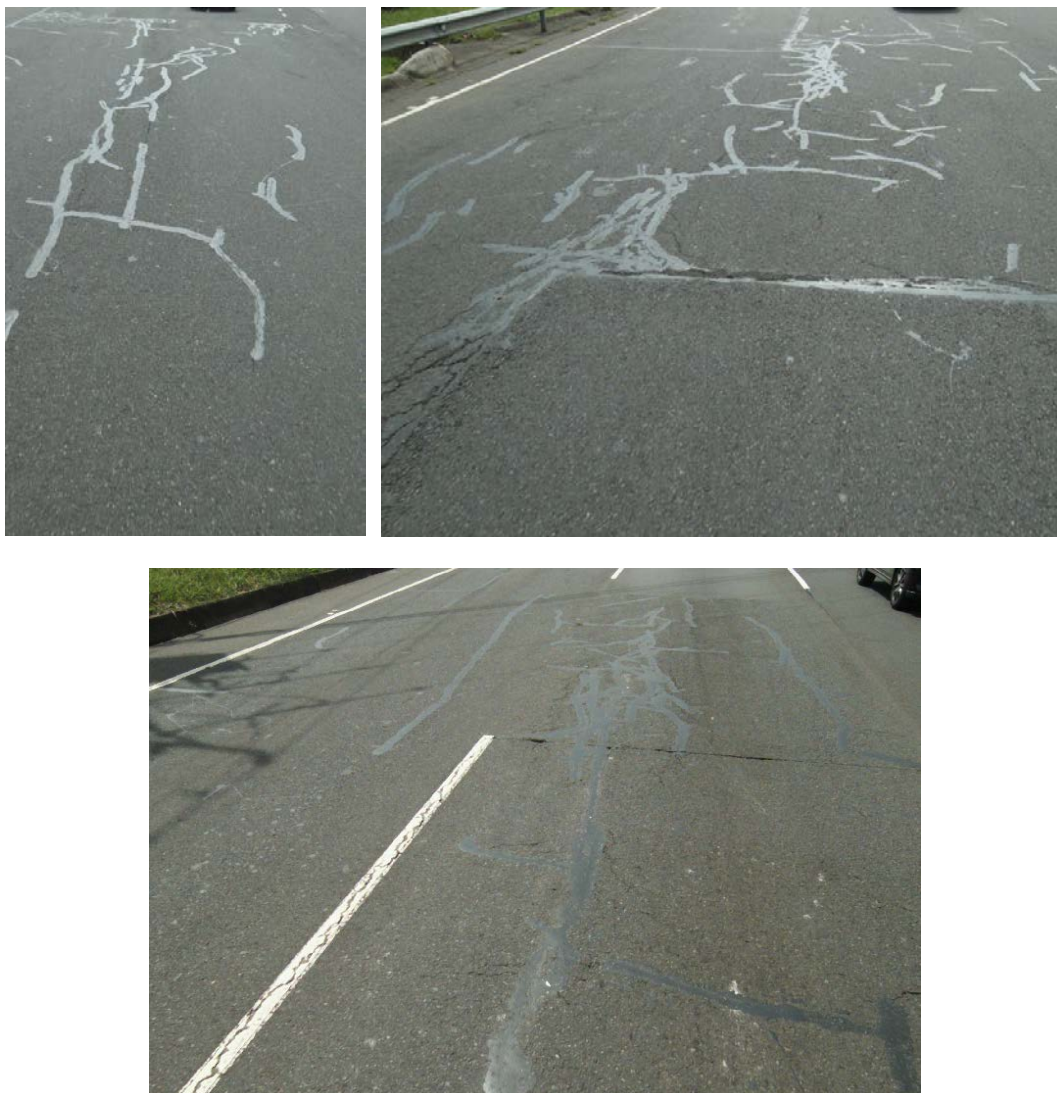
Como un caso particular de análisis, se detectó que hay una concentración de sello de grietas tanto para grietas longitudinales y transversales (en menor medida) y un uso

La primera afectación, está relacionada con el no cumplimiento del objetivo de prevenir o reparar el deterioro que se ha detectado en la superficie de rueda, el cual, en su mayoría, es Piel de Lagarto. Este tipo de deterioro representa un problema más allá de grietas en la capa superficial de la estructura del pavimento, puesto que, puede llegar a representar un problema en todo el paquete estructural, ya que estas grietas tienen su origen en la fibra inferior de la capa de mezcla asfáltica, que son provocadas por fatiga del material, dada la acción repetida de las cargas de tránsito, por lo que, al ya ser visibles las grietas en la superficie de rueda, se ha dado paso el ingreso de agua a la estructura del pavimento, favoreciendo que éste empiece a debilitarse según se dan las cargas vehiculares que circulan sobre éste, por lo que al usar sello de grietas no previene ni repara el problema, en el mejor de los casos, lo retarda, puesto que no es un problema funcional, sino más bien, es un problema estructural.

*Sellos de grietas.*

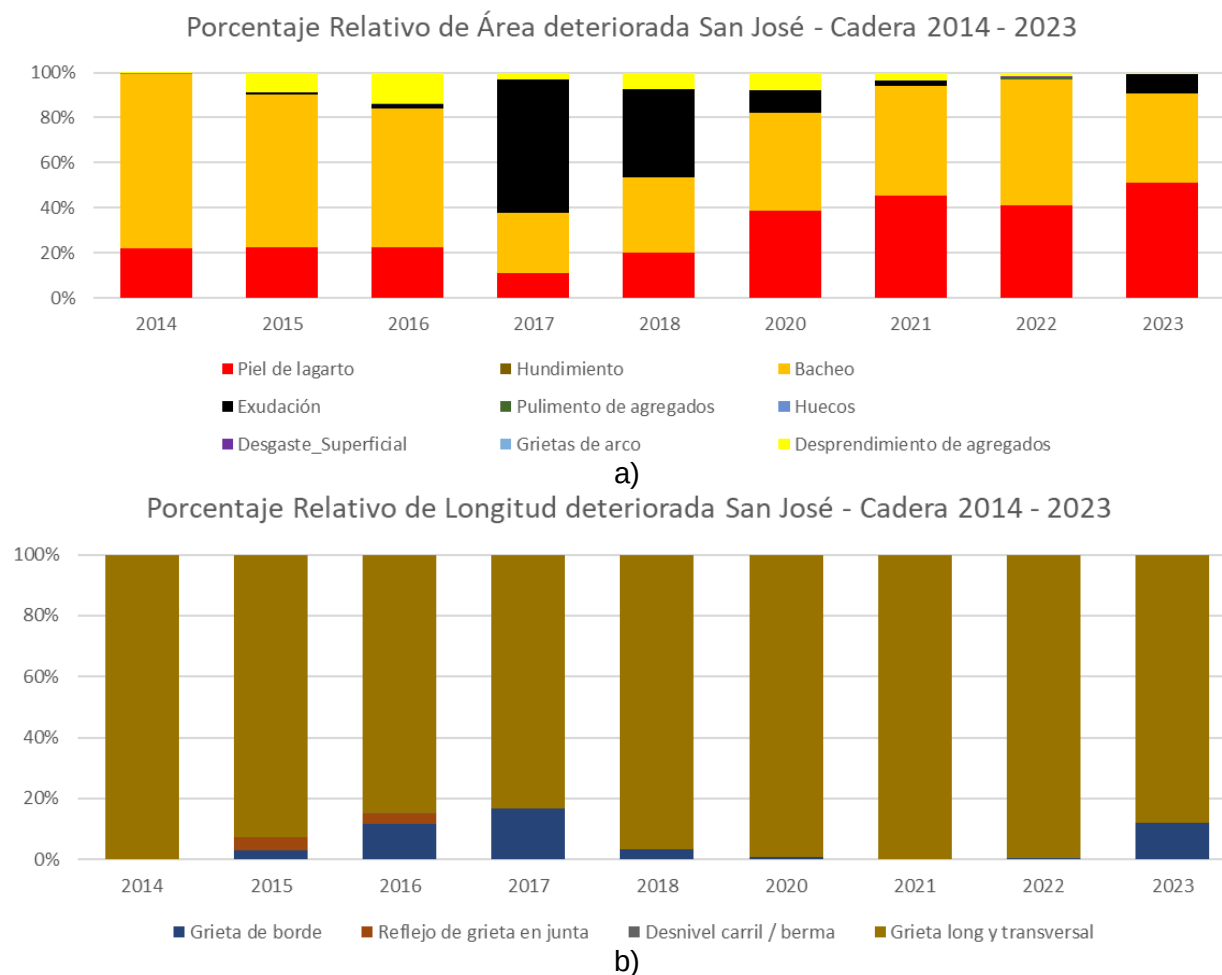
En la Figura 32 se muestra la comparación para las últimas 9 evaluaciones, para el sentido San José – Caldera. En los deterioros que se registran según el área deteriorada, se ha dado un incremento constante en la superficie afectada por Piel de Lagarto y Bacheos, mientras que la longitud deteriora han arrojado resultados aproximadamente

similares en las últimas 3 campañas de evaluación, de donde se puede observar un crecimiento acelerado, por lo que de seguirse la tendencia, es posible que en el corto plazo se llegue alcanzar los porcentajes máximos fijados en el cartel de licitación, Cláusula 2.5.2 *Indicadores para Pavimento Asfáltico en el inciso c) Agrietamiento (%)*.

*Comparación de deterioro superficial 2014 al 2023 en el Sentido San José - Caldera.*

*a) Área deteriorada; b) Longitud deteriorada.*

Al desglosar los deterioros según sea el área o longitud deteriorada (Figura 32), algunos de estos han disminuido su área relativa con cada evaluación (Figura 32a). En la longitud que presenta deterioro (Figura 32b), se detectó la presencia de grieta de borde, la cual no estaba presente en las últimas dos evaluaciones. En la Figura 33 se muestra el aumento del área y longitud que presenta los diferentes tipos de deterioros, siendo evidente

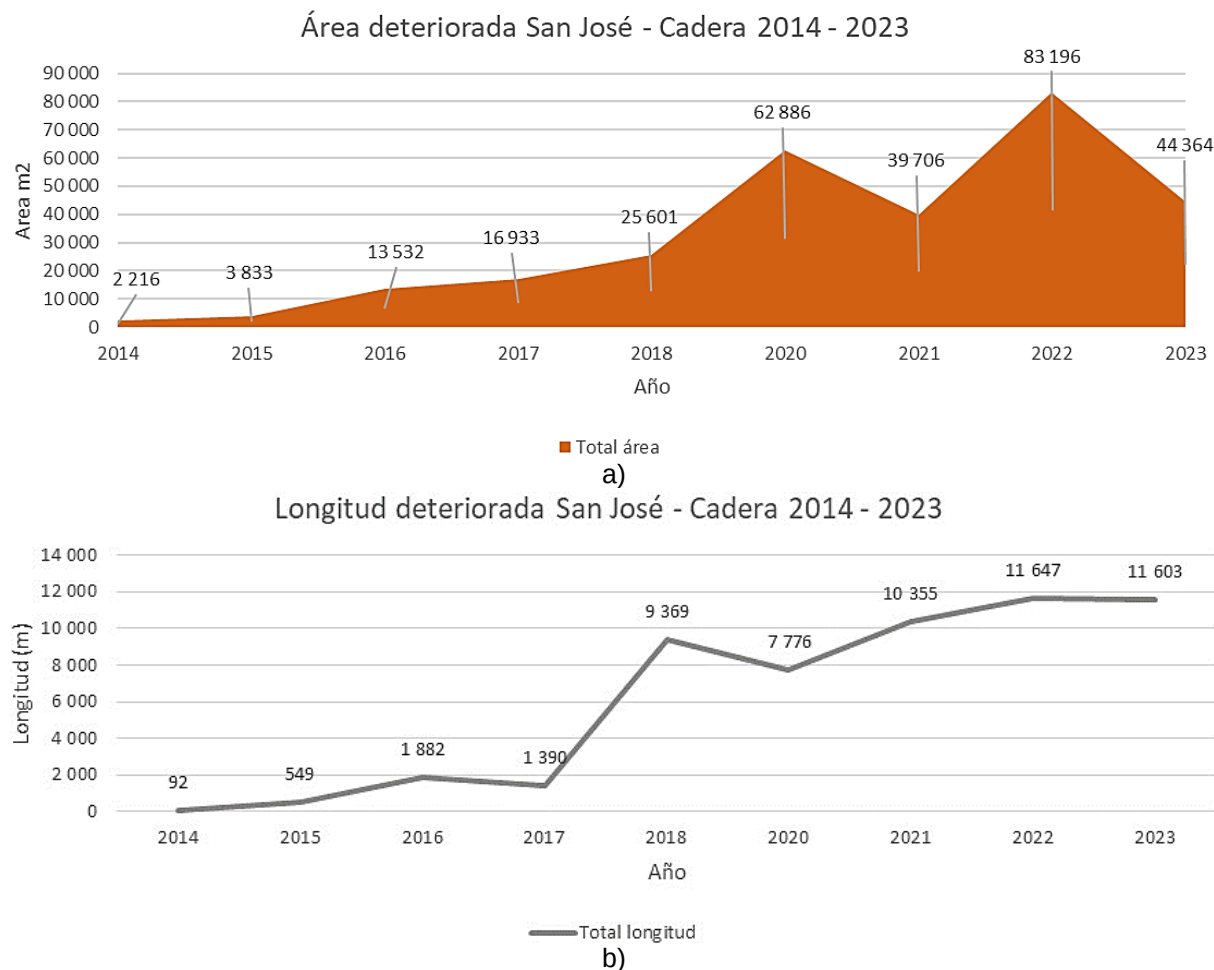
la tendencia acelerada en el aumento del deterioro superficial presente en la troncal principal.

*Cantidad de deterioro entre el 2014 al 2023 en el Sentido San José - Caldera.*

*a) Área total deteriorada por año; b) Longitud total deteriorada por año.*

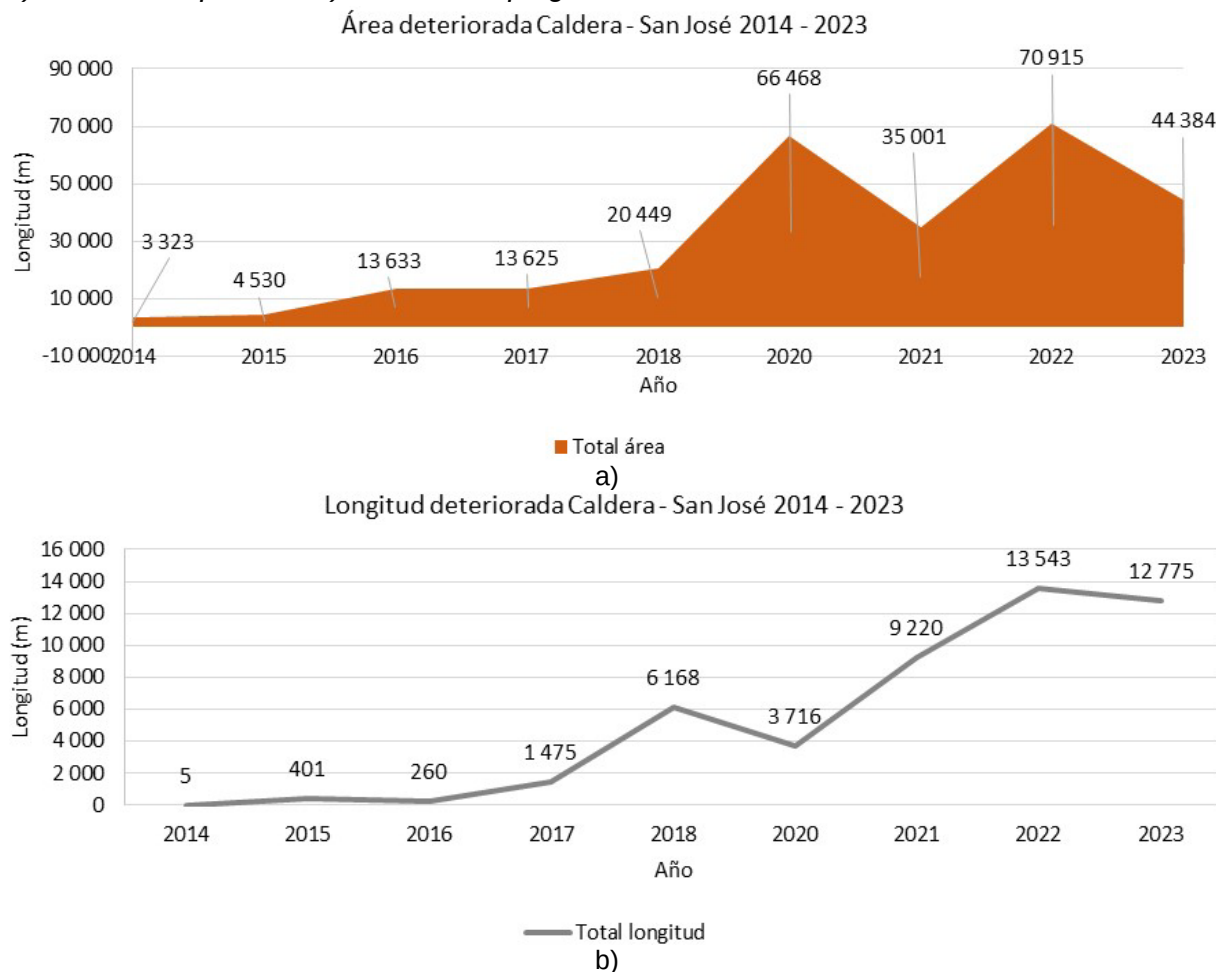
La Figura 33 a) muestra los resultados obtenidos en la afectación de la superficie de ruedo por deterioros, para las últimas 9 campañas de evaluación. Para los deterioros tipo área, para el sentido San José – Caldera, se dio una disminución de 38 832 m<sup>2</sup> en el año 2023. Caso contrario para los deterioros que se registran según la longitud deteriorada,

*Comparación de deterioro superficial 2014 al 2023 en el Sentido Caldera - San José.*

*a) Deterioros tipo área; b) Deterioros tipo grieta.*

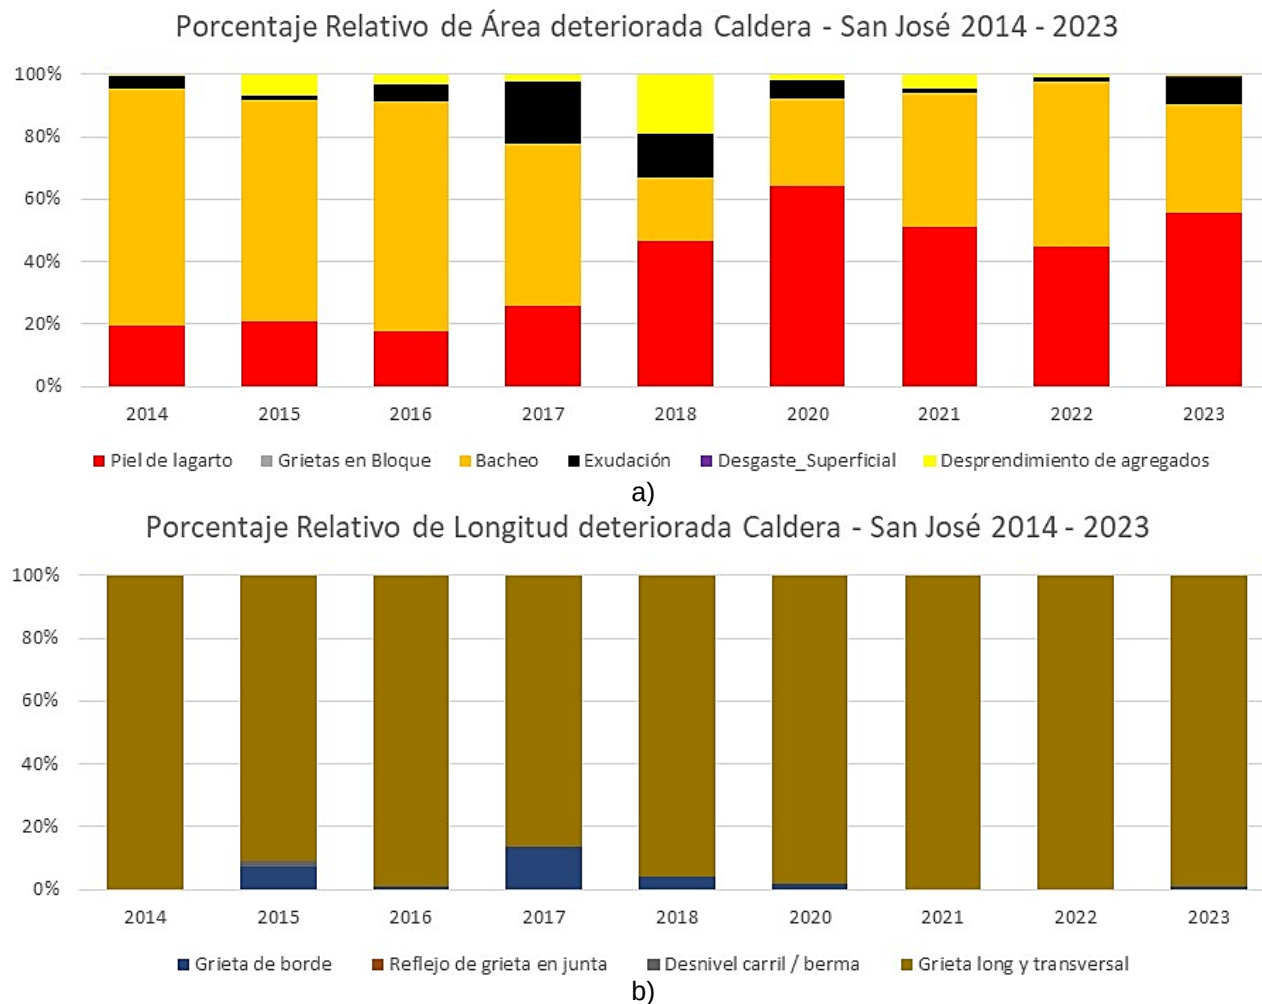
Al realizar el desglose por tipo de deterioro, para esta evaluación la *piel de lagarto* ha disminuido con relación a la evaluación anterior y el *bacheo* ha presentado un incremento de aproximadamente un 25 % (Figura 35a).

Por otra parte, las Grietas Longitudinales / Transversales (Figura 35b) aumentaron desde el año 2018.

*Comparación de deterioro superficial 2014 al 2023 en el Sentido Caldera - San José. a) Deterioros tipo área; b) Deterioros tipo grieta.*

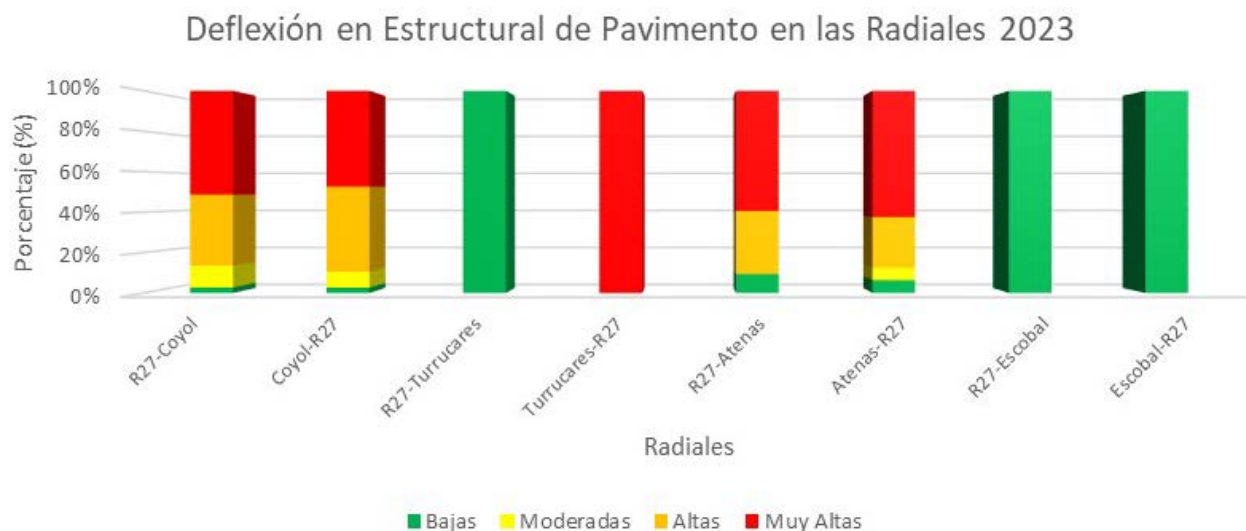
*Resultados obtenidos con el Deflectómetro de Impacto, para las radiales de la Ruta 27, en porcentajes para cada categoría.*

De la figura anterior se puede notar que las dos radiales con mayor longitud del proyecto (Atenas y El Coyol), son las que presentan los valores más altos de deflexiones, lo que representa que estas radiales cuentan con una capacidad deficiente para soportar las cargas vehiculares. No obstante, en el sentido Turrúcares – Ruta 27 se presentan deflexiones muy altas. Por su parte, la de Escobal cuenta con deflexiones que representan una muy buena condición estructural.

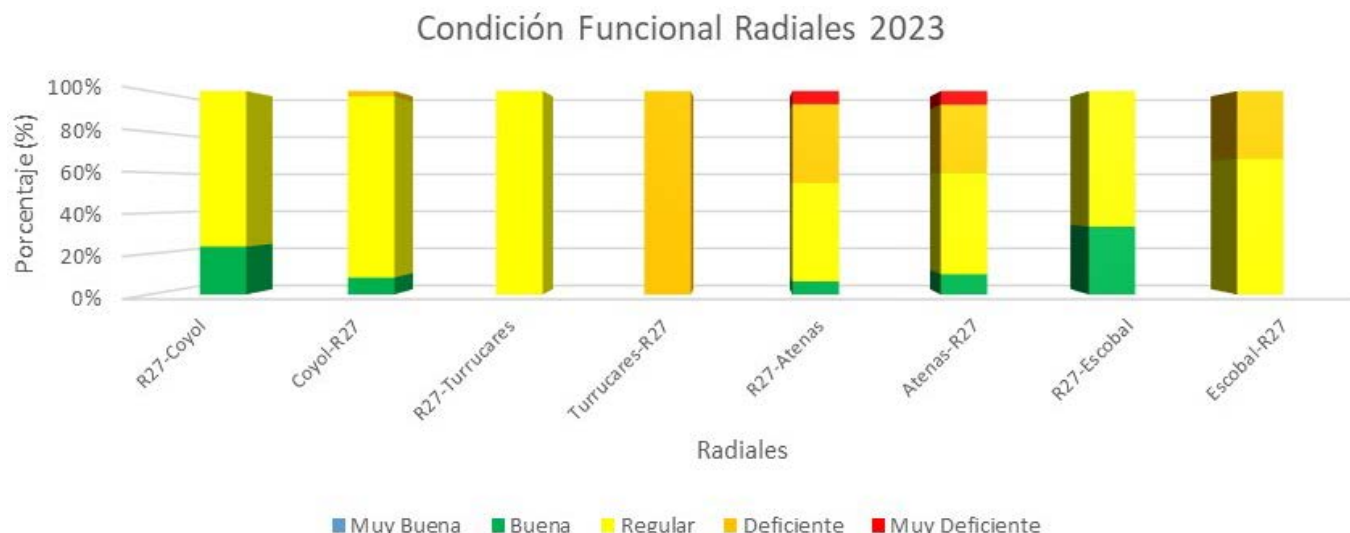
Resultados obtenidos con el Perfilómetro Láser, para las radiales de la Ruta 27, en porcentajes para cada rango.

Como se observa en la figura anterior, la mayor parte de la longitud de cada radial se encuentra en la categoría de *Regular*, excepto la Radial de Turrúcares en el sentido Ruta 27 – Turrúcares, que presenta a todo lo largo de tramo una *Buena* condición. La radial de Atenas, presenta además una longitud importante dentro del rango *Deficiente*.

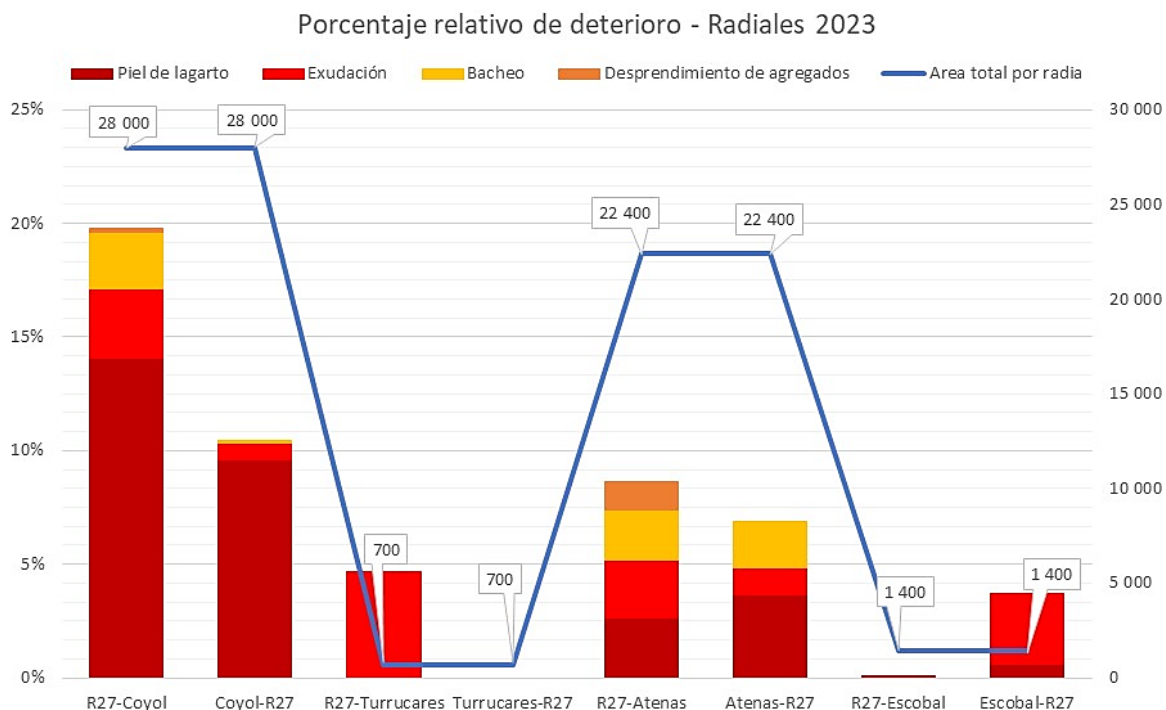
En la campaña de evaluación 2023 – 2024, se muestra que, al hacer una comparación relativa del área deteriorada versus el área total aproximada de cada radial (Figura 42), se puede notar que la radial a El Coyol es la que presenta mayor porcentaje de área deteriorada. Además, se puede apreciar que los deterioros dominantes son Piel de Lagarto, Exudación y Bacheo, en donde para la Radial El Coyol la Piel de Lagarto representa alrededor de un 14 % del área estimada para esa radial.

*Distribución de deterioros en las radiales con área deteriorada por radial, Ruta Nacional 27.*
