Informe: EIC-Lanamme-INF-0587-2024

INFORME DE INSPECCIÓN ESPECIAL

PUENTE SOBRE EL RÍO TEMPISQUE RUTA NACIONAL N.º 21

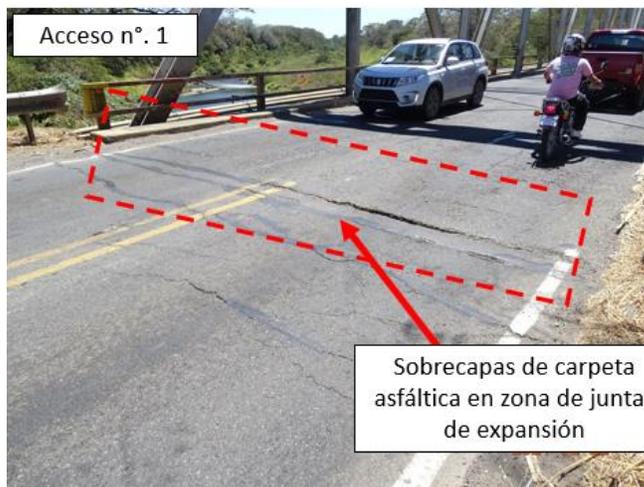
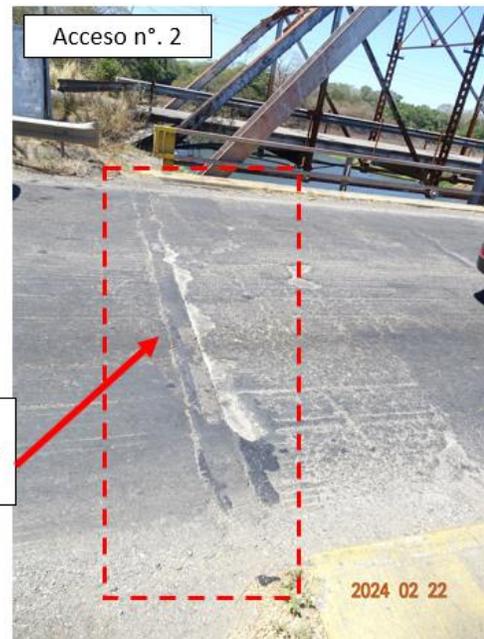
El 100 % de las juntas n.º 1 y n.º 2 se encontraban cubiertas con sobrecapas de asfalto, lo que ha conllevado a la generación de agrietamientos en la superficie producto de un inadecuado funcionamiento.

Esta deficiencia puede afectar la durabilidad de los elementos circundantes.

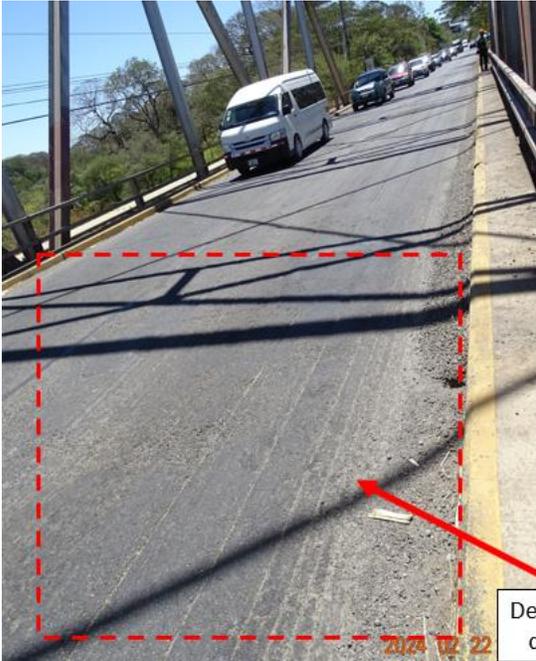
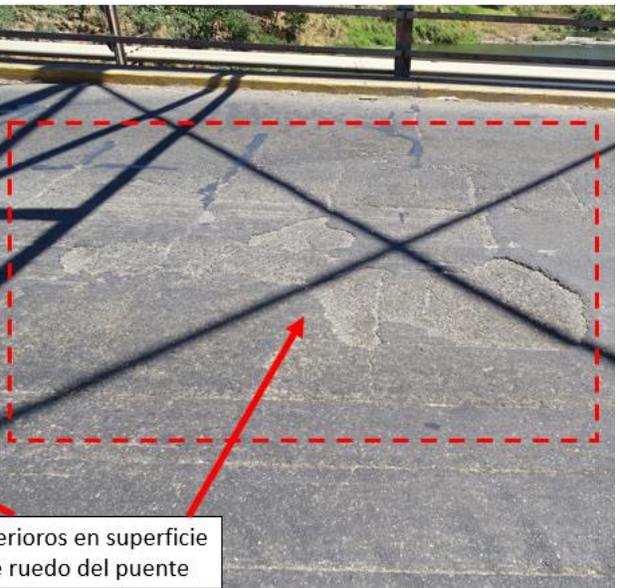
Deterioro significativo con baches, deformaciones, surcos, agrietamiento y desprendimientos de la superficie de ruedo en el puente. Se destaca esta deficiencia dado el posible aumento de tránsito vehicular en la zona ante el inminente cierre de paso vehicular del puente La Amistad en Ruta nacional n.º18.

Deterioros en superficie de ruedo del puente

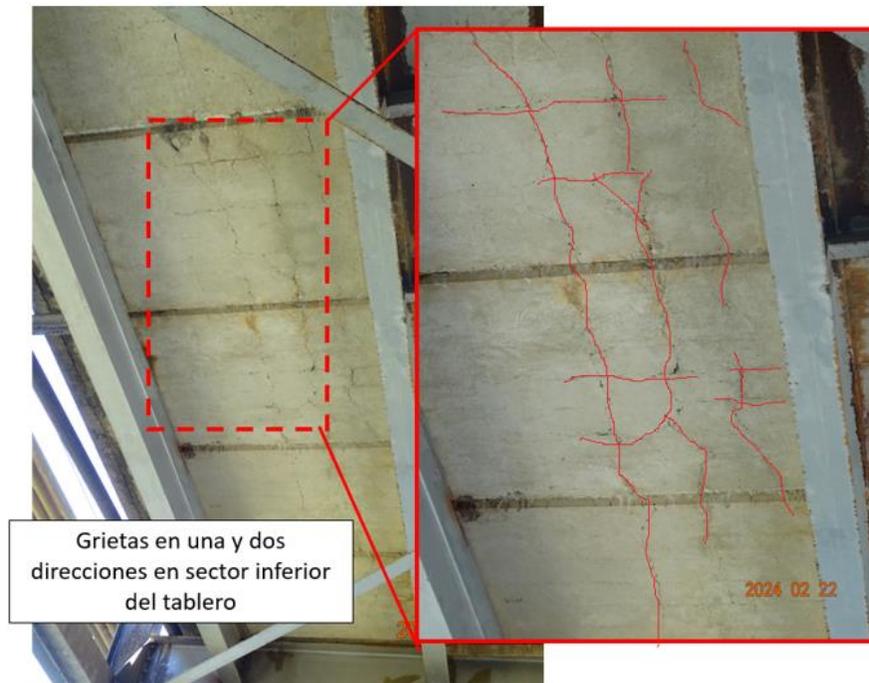
En aproximadamente el 50 % del tablero de concreto reforzado de la superestructura se observaron grietas en una y dos direcciones con anchos mayores a 1,0 mm. Adicionalmente, en aproximadamente el 50 % del tablero de concreto reforzado de la superestructura se observaron grietas en una y dos direcciones de ancho moderado (entre 0,3 mm y 1,0 mm) sin sellar con espaciamiento entre 0,3 m y 0,9 m.

Estas deficiencias pueden llegar a afectar la capacidad de carga del puente.

Grietas en una y dos direcciones en sector inferior del tablero

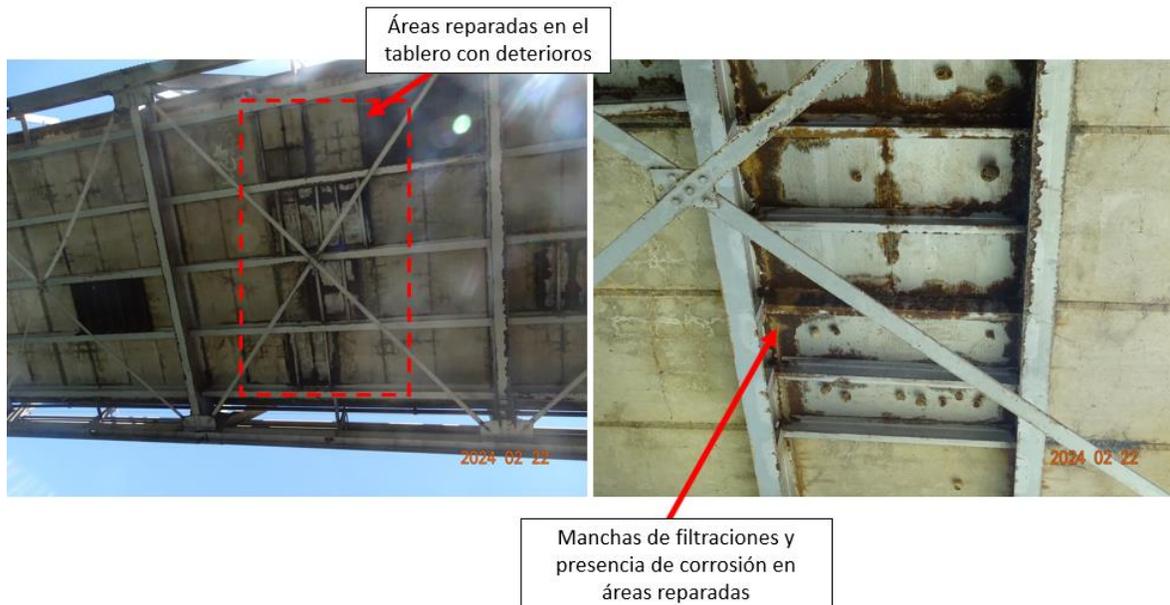
En aproximadamente el 20 % del tablero de concreto reforzado de la superestructura se observaron áreas con reparaciones. Dado que los elementos utilizados como obra temporal (formaleta) presentan deterioros (manchas de filtraciones y presencia de corrosión) es razonable considerar que el tablero en dichas zonas presenta grietas que permiten el paso del agua.

Estas deficiencias pueden llegar a afectar la capacidad de carga del puente.

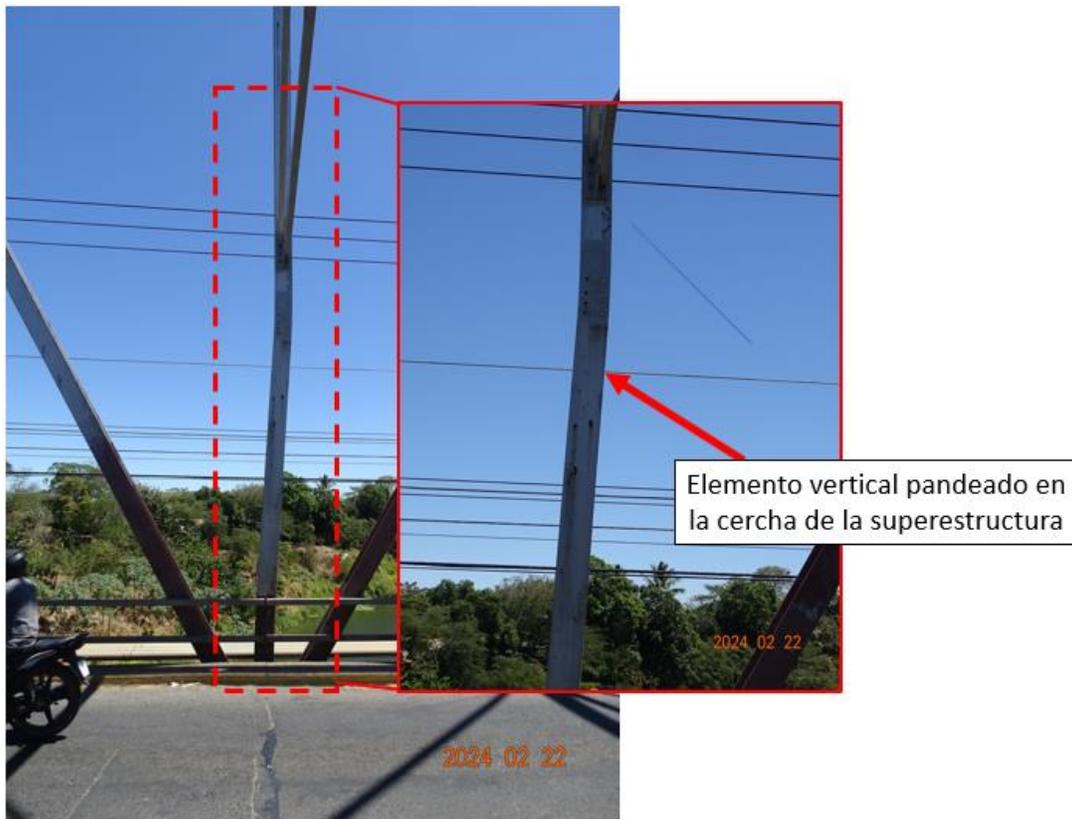
Se detectaron dos elementos verticales (10% de la totalidad) de la cercha de la superestructura, los cuales se encuentran pandeados, producto de impactos en dichos elementos. Esta deficiencia puede llegar a afectar la capacidad de carga del puente.

En el presente informe se destacó que se encontró un pandeo en los elementos de la cercha rigidizora vertical (Ver sección 5.4), esta deficiencia no fue detectada en los estudios elaborados por Camacho y Mora (2021), por lo que el daño detectado pudo deberse a un impacto vehicular posterior a la realización de dicho estudio. Según se ha mencionado previamente en esta sección del informe, este tipo de elementos requieren de un reforzamiento como parte de los trabajos de rehabilitación que se deben realizar en el puente, sin embargo, se debe realizar un nuevo análisis, para el elemento con codificación V-03 eje 3 según los planos de rehabilitación, en el cual se determine si el elemento pandeado requiere más bien, ser ahora sustituido.

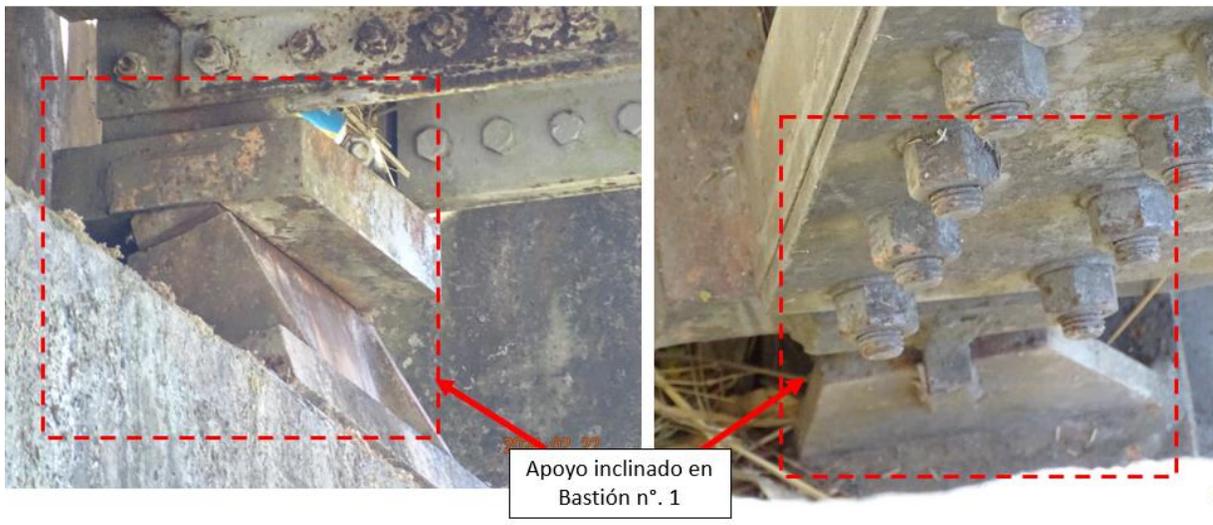
Esta deficiencia puede llegar a afectar la durabilidad de los elementos, e inclusive, si no llegan a atenderse oportunamente, afectar la estabilidad estructural del puente.

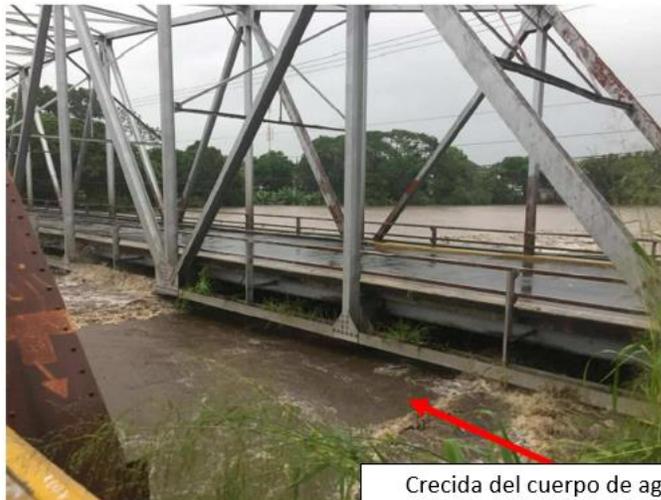
Es de conocimiento por parte de la Unidad de Puentes del LanammeUCR que el río Tempisque, que pasa bajo el puente, ha experimentado crecidas de caudal lo suficientemente grandes que han logrado rebalsar el nivel inferior de los elementos de la superestructura de los puentes (Ver Evidencia Fotográfica). A partir del análisis hidráulico e hidrológico, el cual se adjunta en el anexo 3 del presente informe, se determinó que esta deficiencia puede afectar la durabilidad de los elementos, e inclusive, si no llegan a atenderse oportunamente, afectar la integridad estructural del puente.

Crecida del cuerpo de agua en el puente sobre el río Tempisque, en ruta nacional n.º 21
