Laboratorio Nacional de  
Materiales y Modelos Estructurales

Proyecto: LM-PI-GM-06-12

**PROCESO DE INSPECCIÓN**

**OBRAS DE REHABILITACIÓN Y RECONSTRUCCIÓN**  
**CIUDAD DE FILADELFIA, CANTON DE CARRILLO**

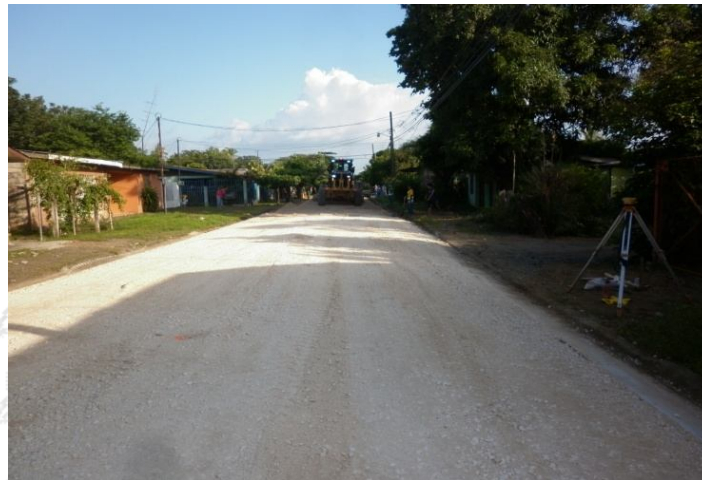
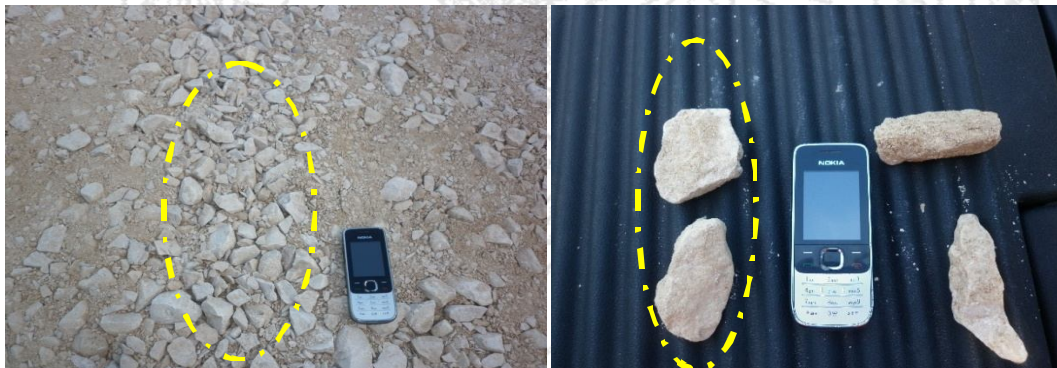
El material utilizado como base en el sector sur es proveniente del Tajo Tamarindo Villa Real, el mismo es identificado de tipo calizo, éste presenta una granulometría que en apreciación visual tras su inspección, presenta mayor porcentaje de partículas gruesas, y al ser este un material calizo se presume inicialmente que podría generar problemas de compactación (ver figura 4).

**Figura 4:** Material calizo utilizado como base granular, presencia de sobre tamaños puede generar problemas de compactación.  
Fuente: LanammeUCR, 2011.

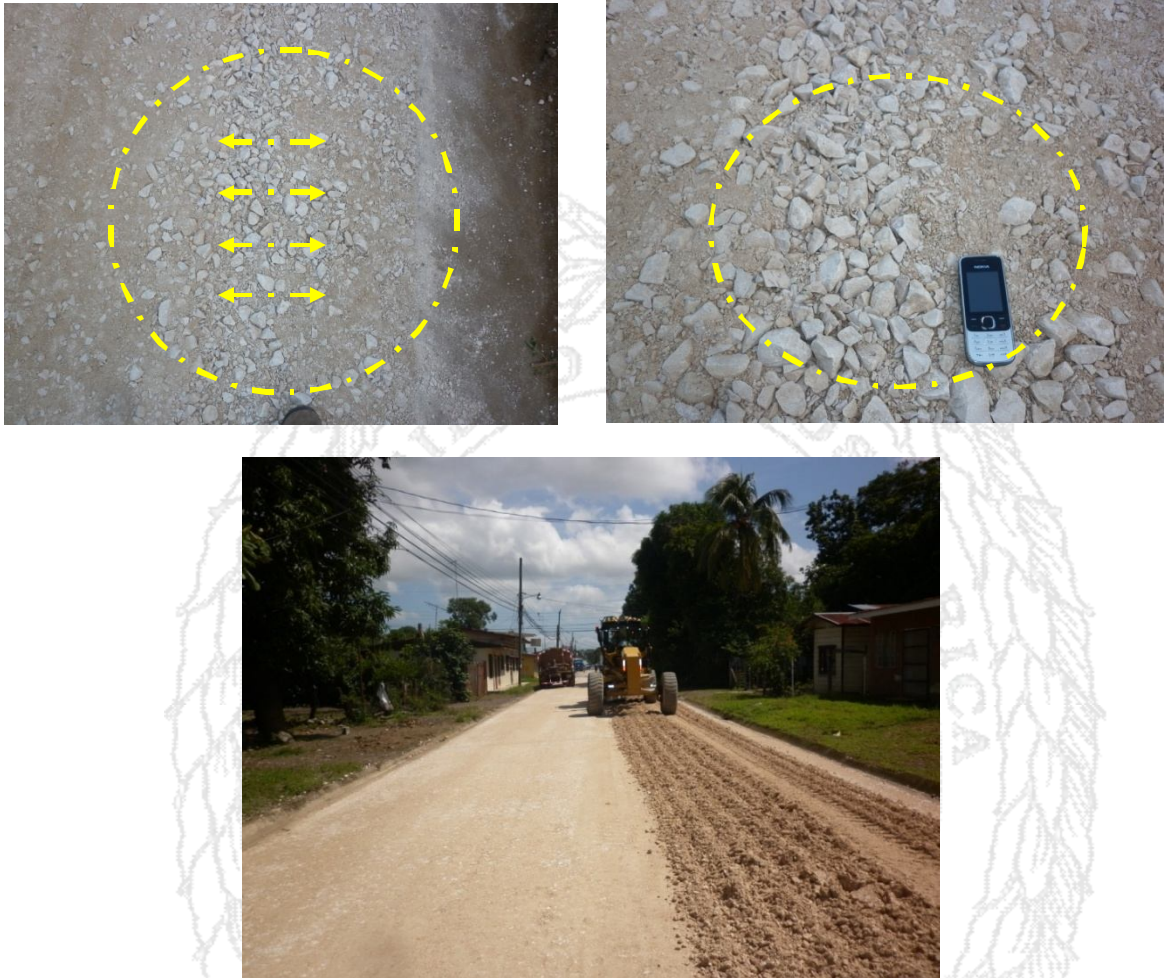
Durante la colocación y compactación del material se evidenció la segregación del mismo por lo que se le recomendó a la UTGV que se realizara un proceso de escarificación y conformación de este tramo. Tras esta recomendación los inspectores de la UTGV le solicitaron a la empresa contratista que realizara dicha reparación (ver figura 5).

**Figura 5:** Problemas de segregación y falta de compactación. Reparación de tramo con sustitución de material.  
Fuente: LanammeUCR, 2011.

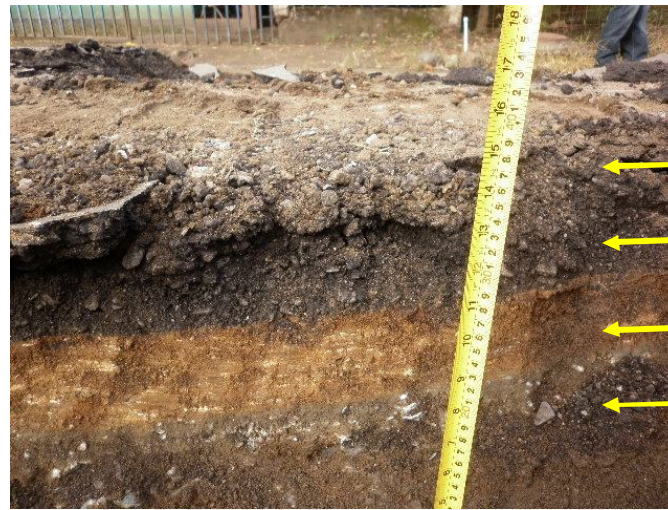
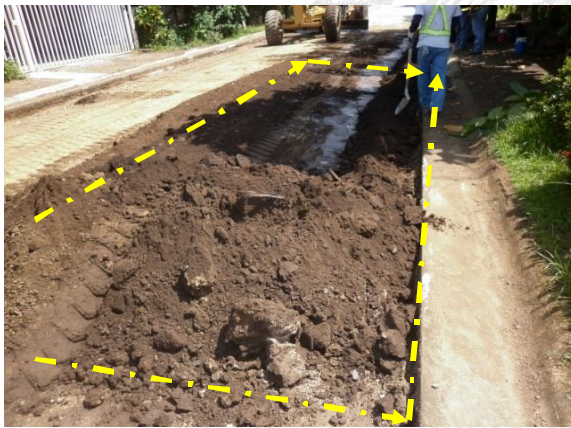
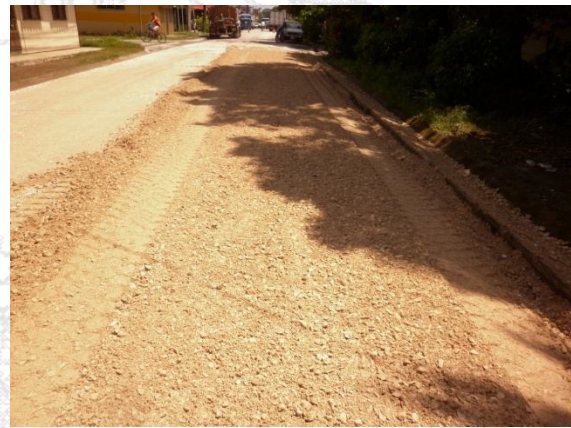
Las estructuras existentes en la zona a intervenir y en otras vías en el tramo sur carecían en muchos casos de una configuración adecuada para ser reutilizadas para colocar un paquete estructural con suficiente capacidad, por lo que fue necesario sustituir parte de la subrasante con material mejorado. En el campo se recomienda a la UTGV la sustitución de al menos 15cm, de material de la sub base, en varias secciones debido a que ésta se encontraba muy contaminada con material orgánico “tierra negra”. Aquí se utilizó el mismo material de base ya que esta situación no estaba contemplada en el cartel de licitación (ver figura 6).

**Figura 6:** Estructuras existentes insuficientes. Sustitución de material de subrasante con material granular.  
Fuente: LanammeUCR, 2011.

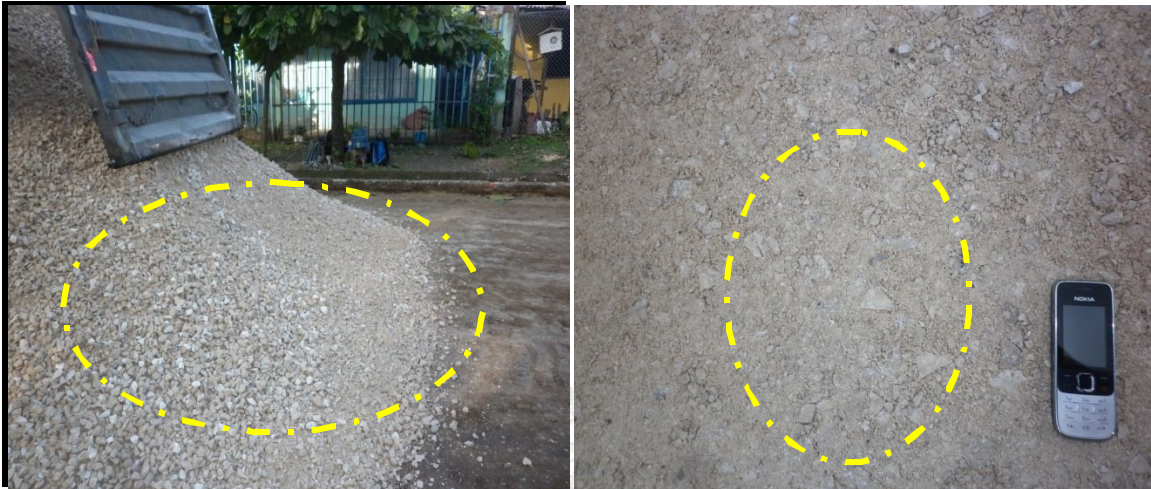
Una de las preocupaciones en este punto es la calidad del agregado suministrado para ser colocado como base granular, durante esta primera visita se encontraron discrepancias entre los viajes de las vagonetas. Pues en algunas ocasiones se apreciaba visualmente que el material entregado tenía exceso de gruesos (ver figura 7).

**Figura 7:** Inconsistencia en cuanto a granulometría en la entrega del material entregado en el proyecto.

Se recomendó a la UTGV hacer una revisión de la procedencia y manejo de los materiales en el tajo; se realizó una visita en conjunto con personeros de la UTGV y de la empresa contratada para el autocontrol del contratista, se encuentra que la forma de apilar y manejar los agregados no era la correcta, pues para crear la base, los agregados los combinaban con el cargador, y ésta la apilaban en forma cónica de hasta cinco metros de altura ocasionando evidente segregación en los costados del apilamiento. Se recomienda al operador de la maquinaria realizar el apilamiento en terrazas que no excedan los dos metros de altura. Se ejecuta muestreo conjunto de los materiales (ver figura 8).

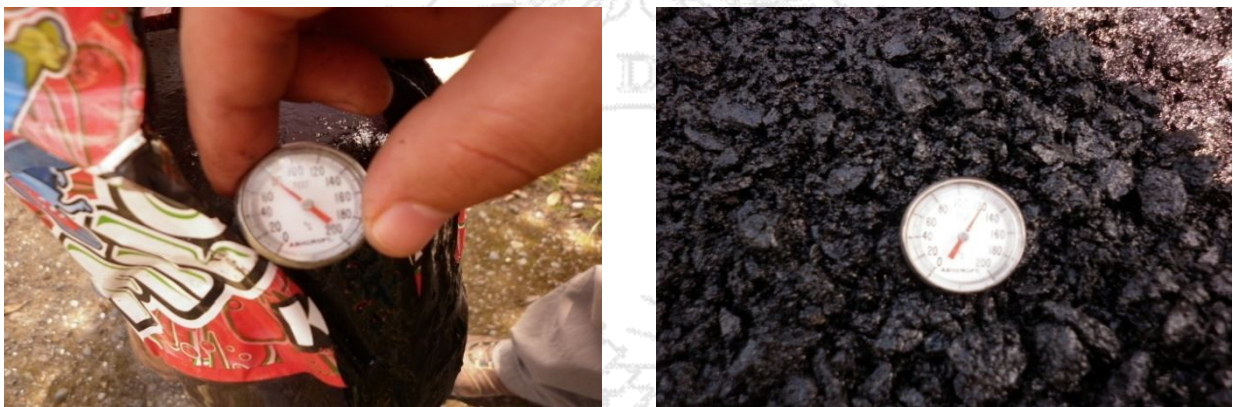
Se procedió a realizar la inspección conjunta sobre los trabajos de bacheo que se iniciaron en el sector norte, a razón de preparación para los trabajos de recarpeteo posteriores. Se realizó una verificación de las temperaturas tanto de la emulsión como de la mezcla asfáltica colocada durante los bacheos (ver figura 9), en ambos casos la temperatura era adecuada; llamó la atención el hecho de que la tanqueta de almacenamiento de la emulsión no contara con la tapa para toma de temperatura. Las temperaturas medidas fueron de 70°C en la emulsión y de 130°C en la mezcla.

**Figura 9:** Inspección de las temperaturas de aplicación de emulsión y mezcla asfáltica.

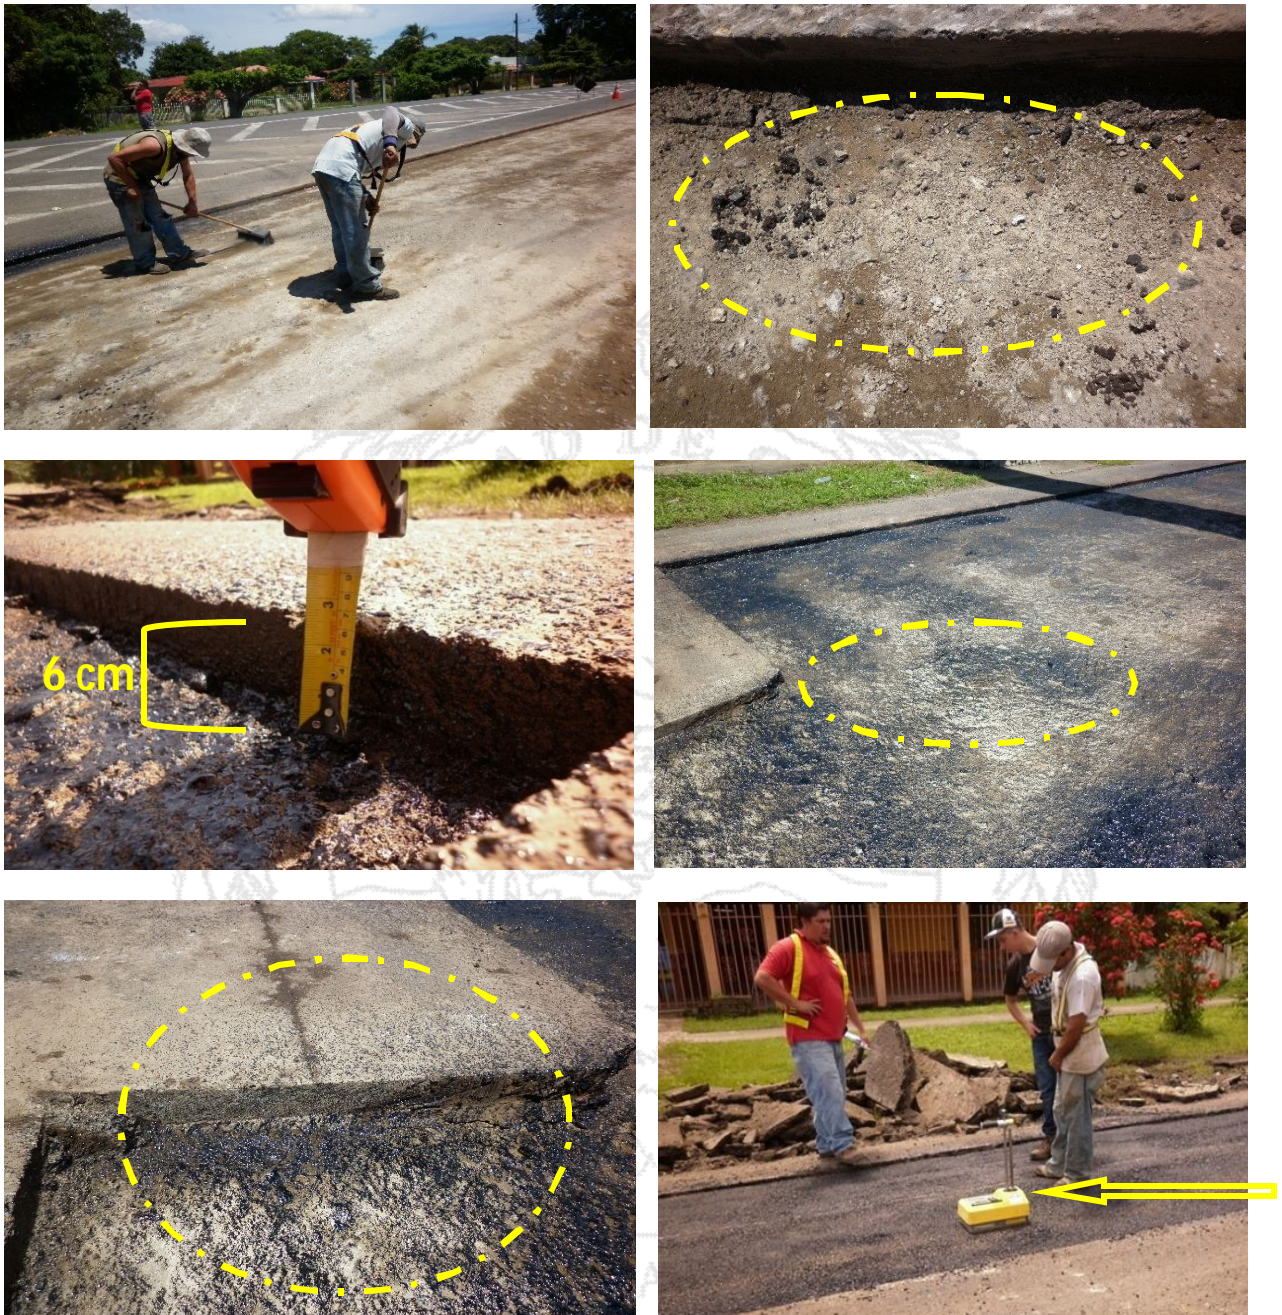
Finalmente, se ejecutó una verificación de las compactaciones de la mezcla asfáltica en los bacheos. La máxima teórica aportada por el laboratorio fue de 2462 kg/m<sup>3</sup>, se obtiene

un 95% de compactación al realizar seis pasadas del compactador. El proceso se evidencia en la figura 10.

**Figura 10:** Proceso de ejecución de paño de prueba para bacheo en sector norte.  
Fuente: LanammeUCR, 2011.

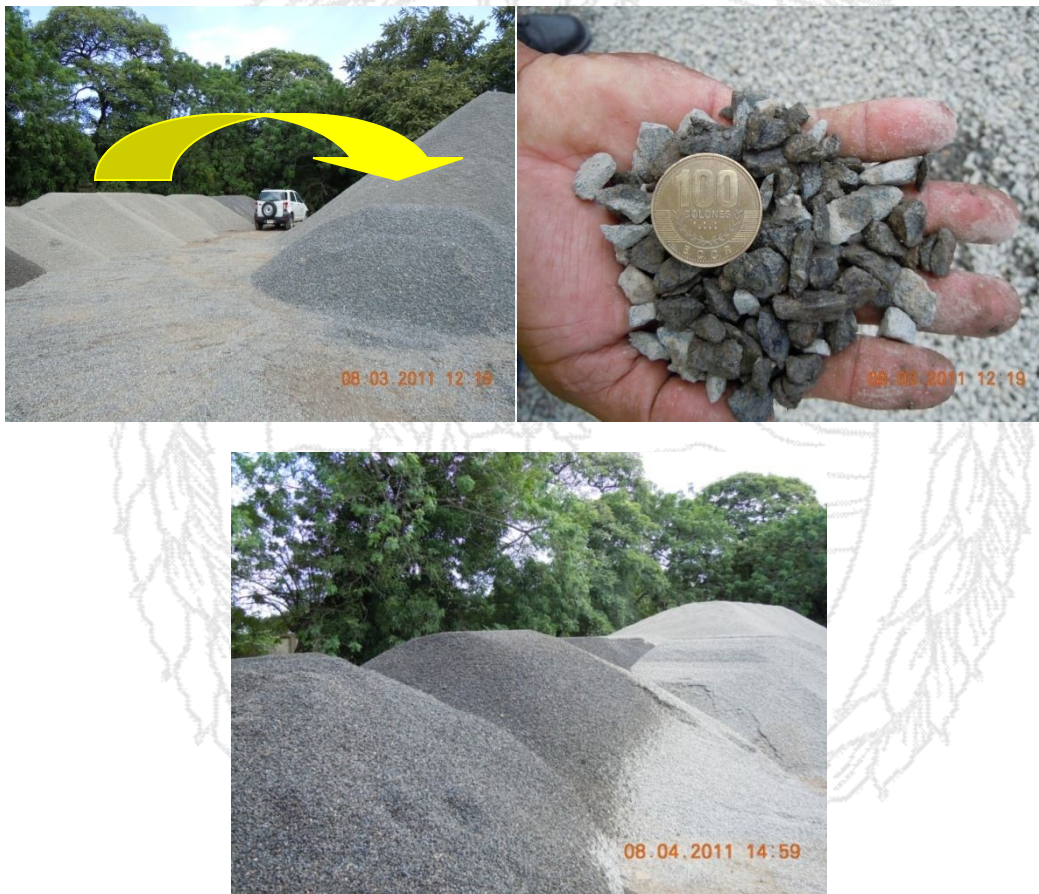
Se procedió a realizar una inspección de los materiales que se utilizarían en los tratamientos superficiales (TSB-3). En primera instancia se notó que los mismos presentan en algunos casos una cantidad importante de polvo y otros materiales contaminantes, esto no se considera conveniente pues durante el proceso constructivo estos excesos de material reducirían la capacidad de adherencia a la emulsión e incrementarían el consumo del mismo. Se recomienda a la UTGV de la Municipalidad realizar un muestreo y ejecución de pruebas de laboratorio que evalúen el porcentaje de arcillas y partículas friables presentes y lo comparen con el porcentaje admisible estipulado en el contrato (1% máximo). El resultado de esta evaluación determinó que el porcentaje de partículas friables y de arcillas era de 0.56%.

**Figura 13:** Materiales a utilizar en tratamientos superficiales mostraban presencia de impurezas y exceso de polvo tanto en acopio como al llegar al proyecto.

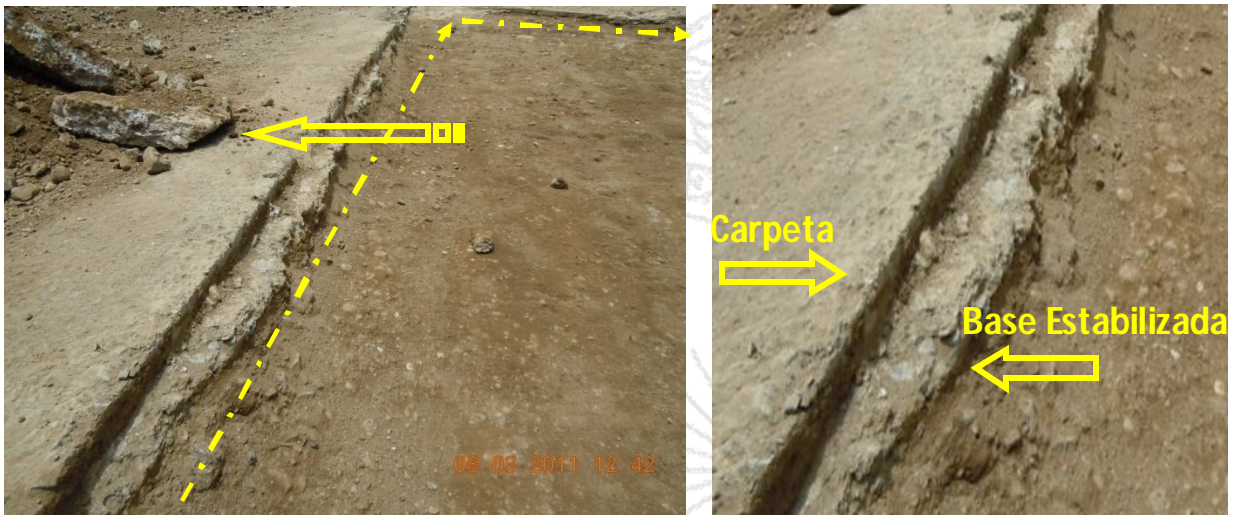
En el sector norte se identifica la continuación de los trabajos de bacheo en la calle de salida principal (sector del arco) y en las cercanías de la estación de bomberos; en cuanto a la ejecución de los trabajos se indican ciertos cuidados que deben tomarse en el momento de realizar el corte de las zonas dañadas, resulta particularmente preocupante el hecho de que en algunos puntos se hace una profundización innecesaria de los puntos de bacheo, con lo que se extrae parte del material granular original, con esto se reduce la capacidad de soporte del paquete estructural (ver figura 14).

**Figura 14:** Remoción excesiva de material existente en zonas de bacheo sector norte.  
Fuente: LanammeUCR, 2011.

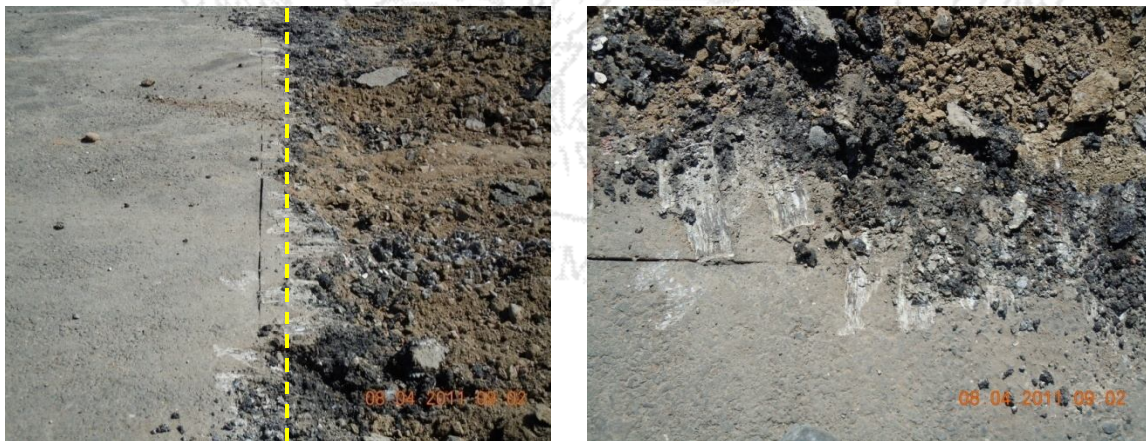
Se llama la atención sobre la forma en que los cortes se ejecutan en algunos puntos, pues no se aprecia un corte longitudinal recto, lo cual no es una buena práctica constructiva (ver figura 15).

**Figura 15:** Corte inadecuado de los sitios de bacheo  
Fuente: LanammeUCR, 2011.

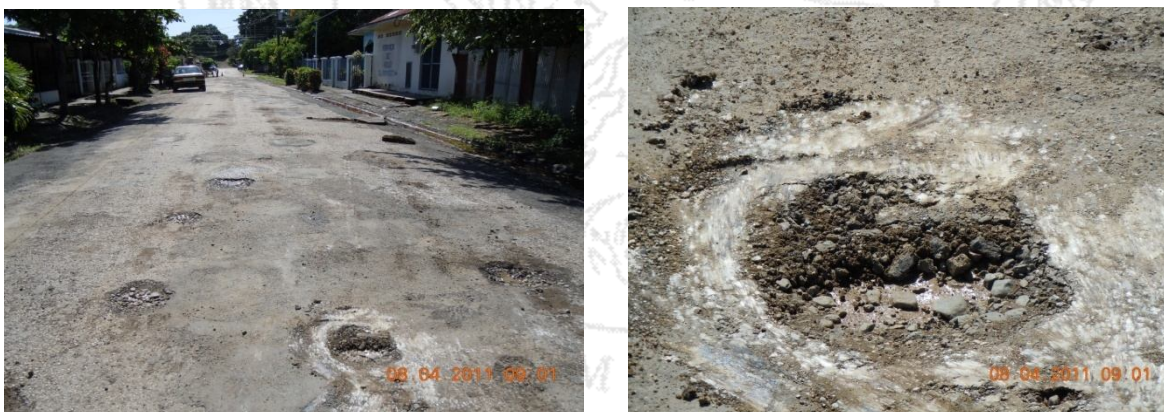
Se identifica un bacheo formal innecesario en una de avenidas del sector norte, tras una inspección visual del estado de la carpeta y de la base, además de su calificación en la nota “Q” realizada por LanammeUCR la cual indica reconstrucción, se recomienda la intervención total de este tramo con sustitución utilizando base estabilizada y recarpeteo (ver figura 17).

**Figura 17:** Condición de avenida en sector norte, se recomienda reconstrucción en base a resultados de evaluación de condición  
Fuente: LanammeUCR, 2011.

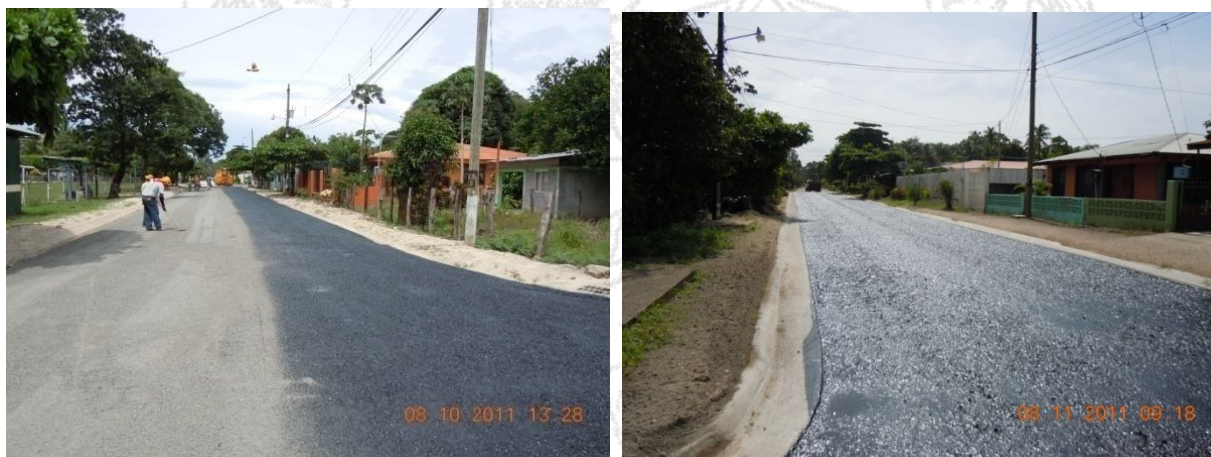
Sobre la base granular colocada previamente se realizó la colocación de tratamiento superficial triple (TSB-3) durante el proceso se utilizó maquinaria adecuada para la ejecución; sin embargo, la secuencia de actividades no se llevó a cabo con la celeridad y la coordinación que este tipo de obras requiere; específicamente duraciones de hasta veinte minutos desde la colocación del riego de emulsión y la colocación del agregado (lo recomendado es un minuto entre ambas tareas como máximo), por otra parte, los tratamientos superficiales múltiples deben realizarse en periodos de al menos 8 horas (24 horas deseablemente, según sección 411.12 de CR-2010) de separación entre la colocación de capas (para dar tiempo suficiente para el curado de la emulsión) en el caso de estos trabajos se ejecutaban los tres riegos el mismo día, lo cual es inadecuado (ver figura 18).

**Figura 18:** Tramos con riego de emulsión expuestos durante mucho tiempo, se propicia la pérdida de adherencia del agregado.

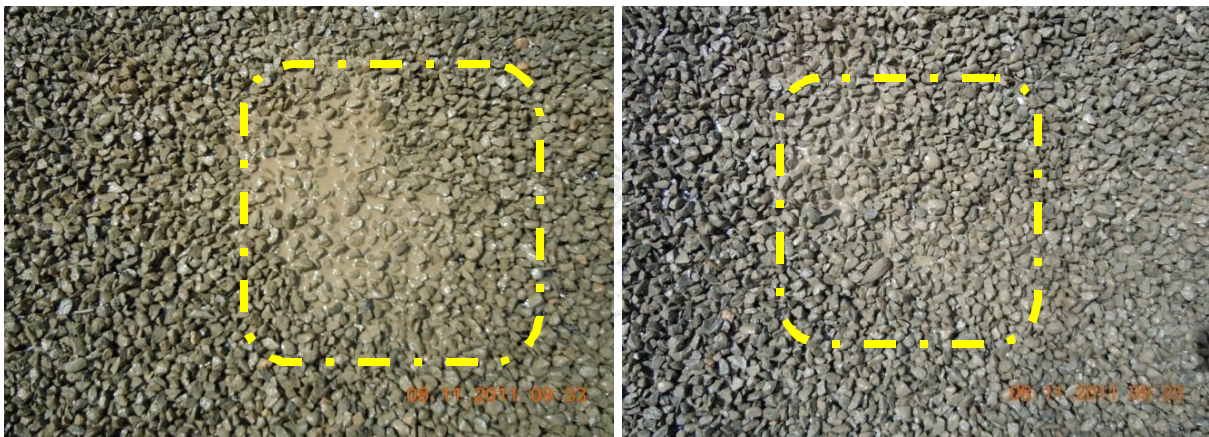
Al realizar la inspección se notó que los agregados empleados para el tratamiento superficial presentaban contaminación con arcillas y polvo en algunos casos (situación señalada desde la visita anterior). La forma en que esta situación fue manejada consistió en ejecutar un lavado de los agregados; sin embargo, al no dar suficiente tiempo para el secado de los mismos se encontraban excesos de agua al momento de construir, con lo cual también la adherencia se podría ver significativamente reducida (ver figura 19).

**Figura 19:** Contaminación de agregados con suelo. Exceso de humedad producto del lavado.

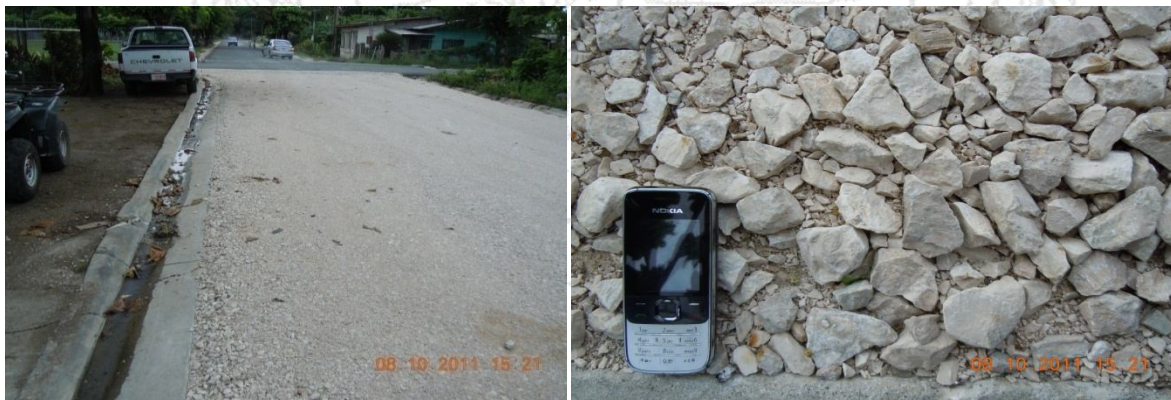
En las calles donde aún no se inician los trabajos de colocación del TSB-3 se hace una inspección sobre las condiciones actuales previas a estos trabajos. Se encuentra que en las orillas de las calles existen agregados con sobre tamaño que no ha recibido el proceso de compactación adecuado (ver figura 20). Se recomienda a la UTGV corregir esta situación previo a la colocación del TSB-3.

**Figura 20:** Regiones con inadecuado proceso de compactación y sobretamaño en el material de base granular.

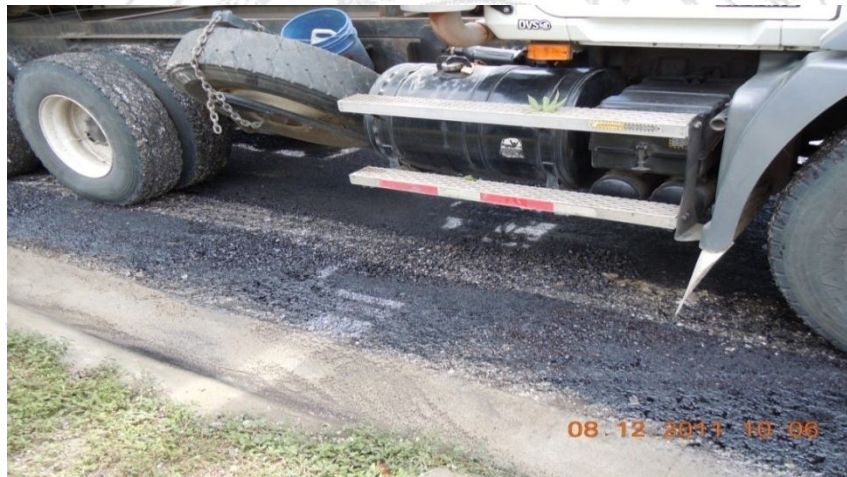
En cuanto a las obras de recarpeteo en el sector norte de la Ciudad de Filadelfia, estos trabajos han mostrado un adecuado avance, estos se aplican en las zonas donde se recomendó el mejoramiento del IRI y rehabilitaciones menores. Durante esta ejecución se han encontrado algunas prácticas no correspondientes a una correcta aplicación de las técnicas constructivas, específicamente en aspectos relacionados con los bacheos mecanizados previos a la colocación de la nueva carpeta de asfalto. Se observó que las vagonetas transitaban sobre el ligante asfáltico fresco restando adherencia a la mezcla que se estaba colocando (ver figura 21); en este sentido se hizo la indicación a los inspectores municipales para evitar esta práctica, misma que fue acatada.

**Figura 21:** Tránsito sobre zonas con ligante asfáltico fresco.  
Fuente: LanammeUCR, 2011.

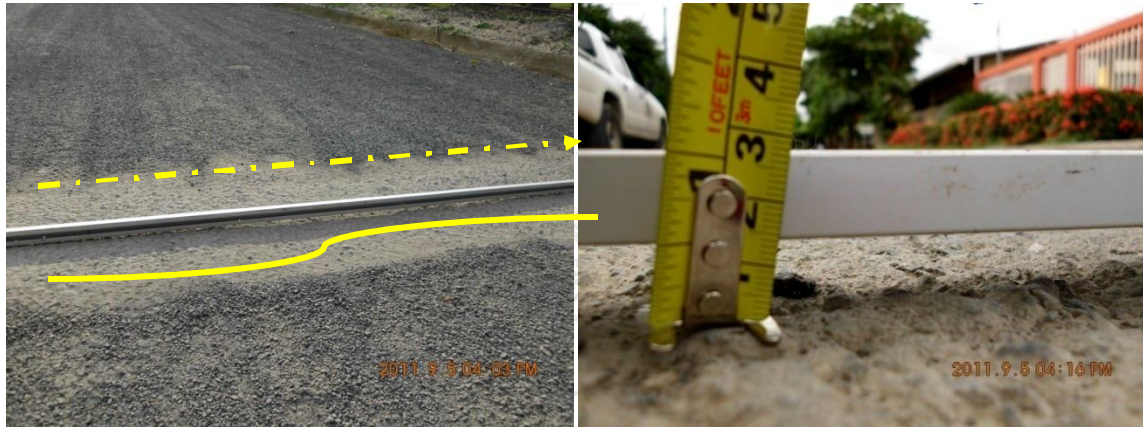
**Figura 23:** Ahuellamientos encontrados en algunos puntos del sector sur.  
Fuente: LanammeUCR, 2011.

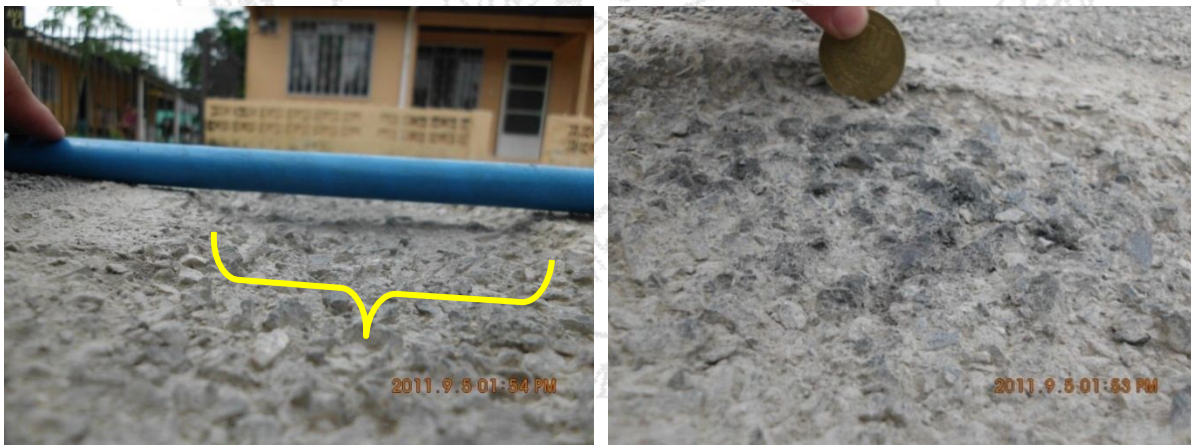
**Figura 24:** Desprendimiento de agregados de tratamiento superficial.  
Fuente: LanammeUCR, 2011.

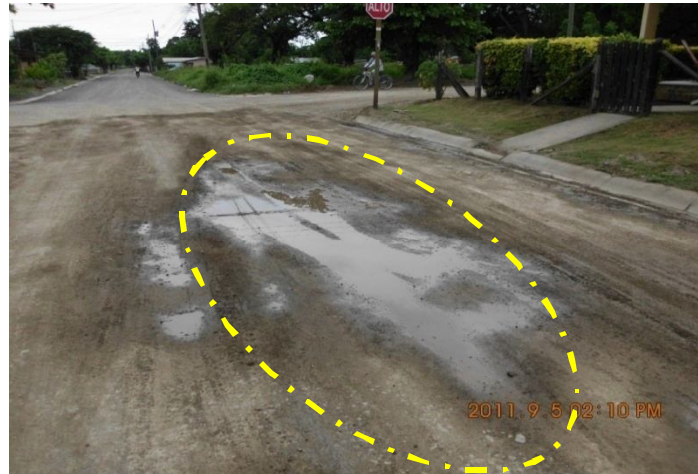
**Figura 26:** Empozamientos en zonas de aplicación de base estabilizada.  
Fuente: LanammeUCR, 2011.

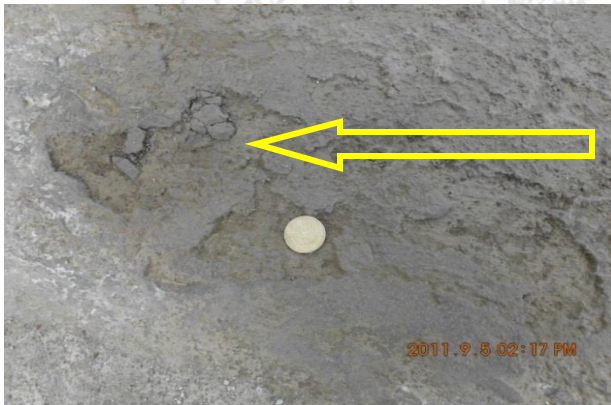
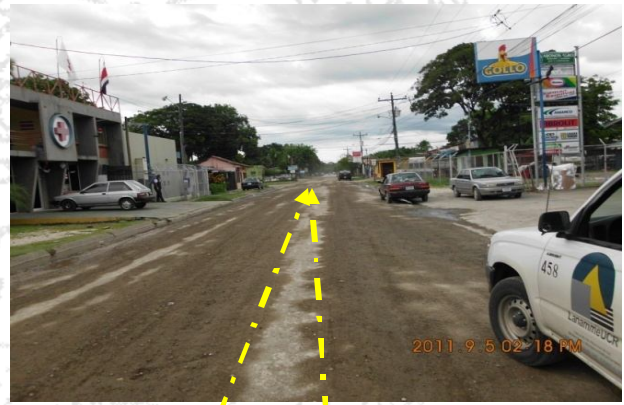
**Figura 27:** Desprendimientos puntuales y zonas con deficiente compactación.  
Fuente: LanammeUCR, 2011.

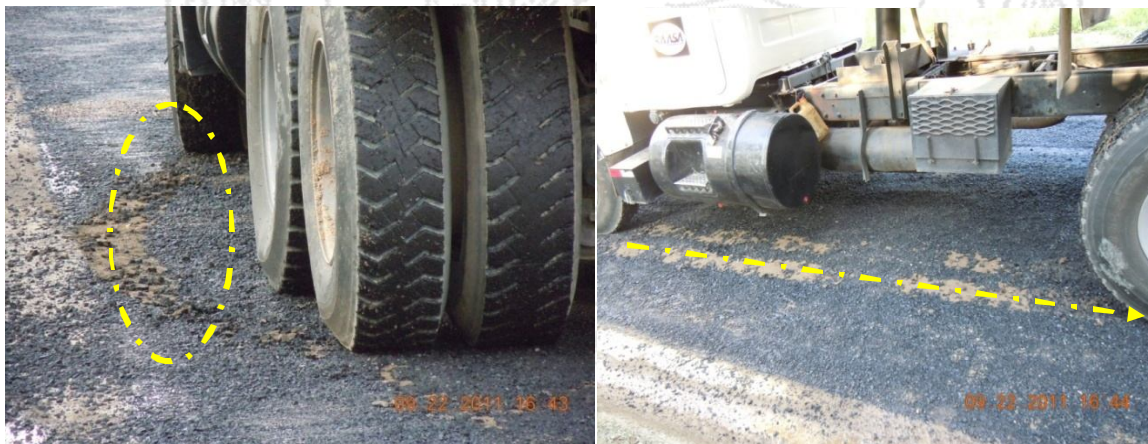
**Figura 33:** Inadecuado tránsito de la maquinaria sobre las obras frescas, daños puntuales.  
Fuente: LanammeUCR, 2011.

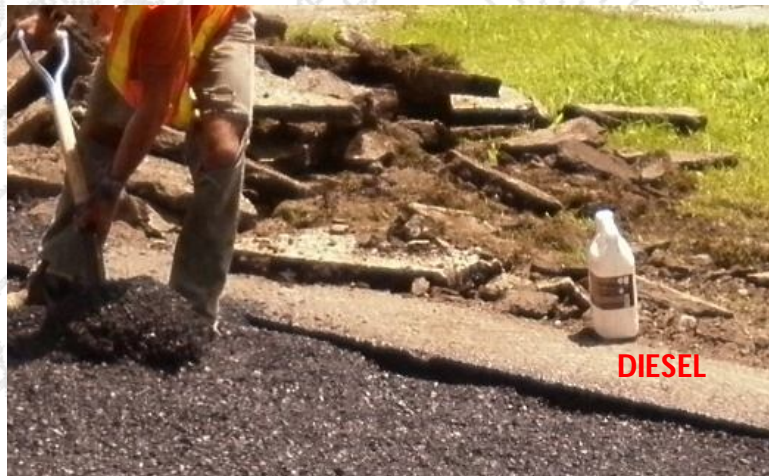
**Figura 35:** Utilización de diesel para limpieza de herramientas en construcción de carpetas.  
Fuente: LanammeUCR, 2011.

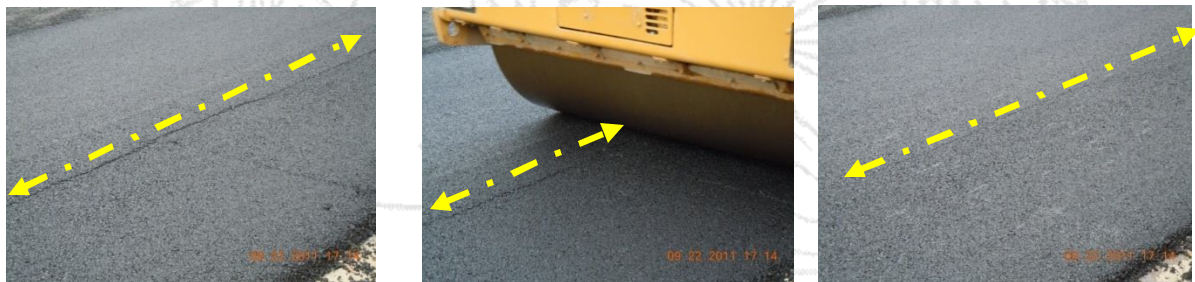
**Figura 37:** Secuencia de corrección de grieta dejada por la pavimentadora.  
Fuente: LanammeUCR, 2011.

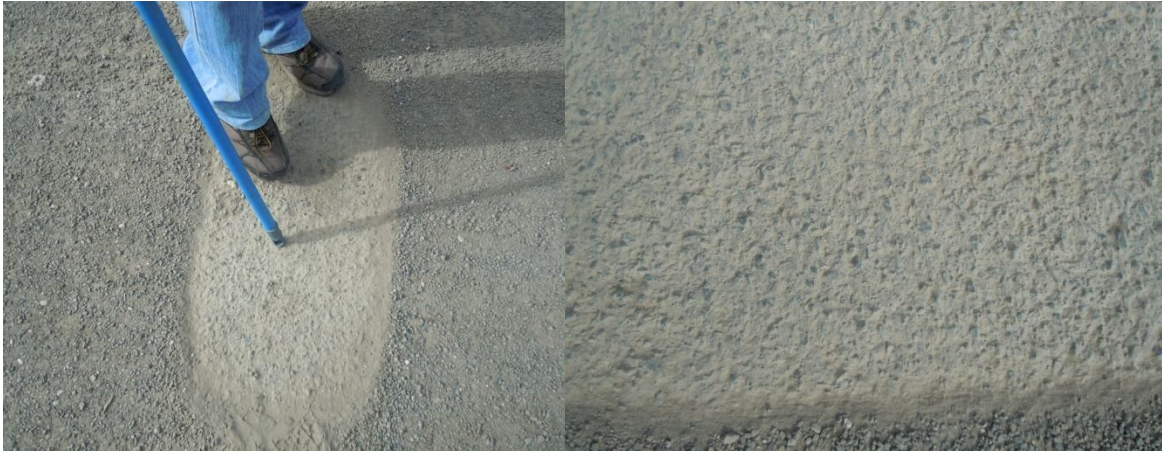
**Figura 38:** Material de secado no barrido, acabado de tratamiento superficial.  
Fuente: LanammeUCR, 2011.

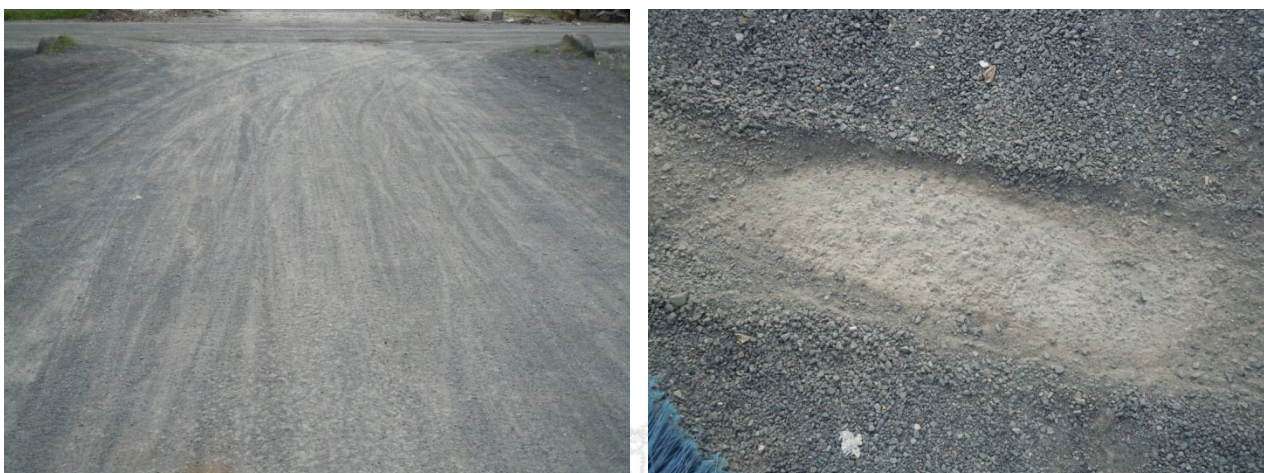
**Figura 39:** Exceso de material suelto reduce fricción de frenado.  
Fuente: LanammeUCR, 2011.

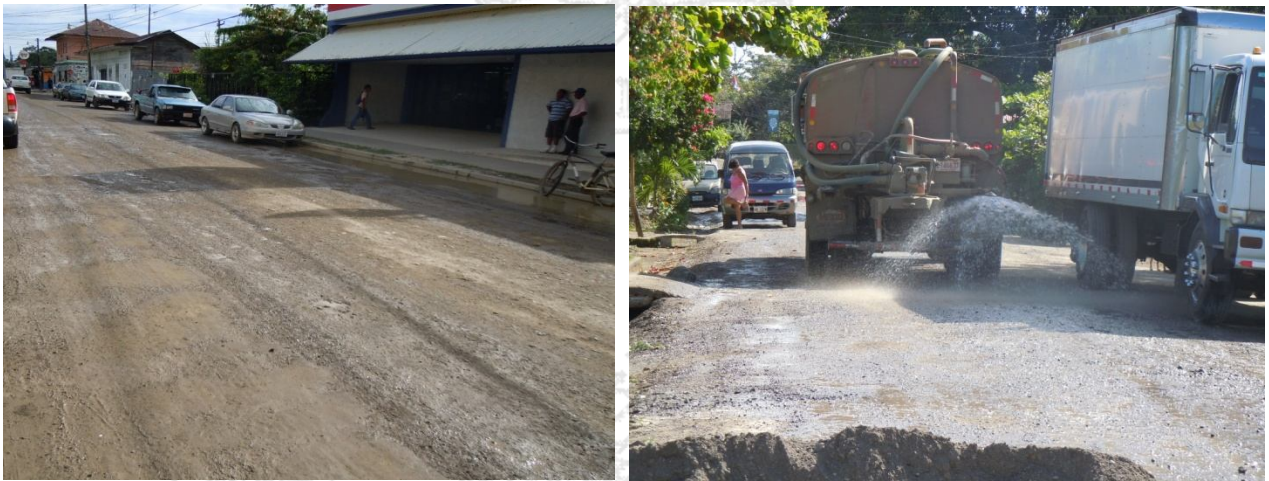
**Figura 42:** Deformaciones y empozamientos en material de base expuesto; labores de mantenimiento de base expuesta.

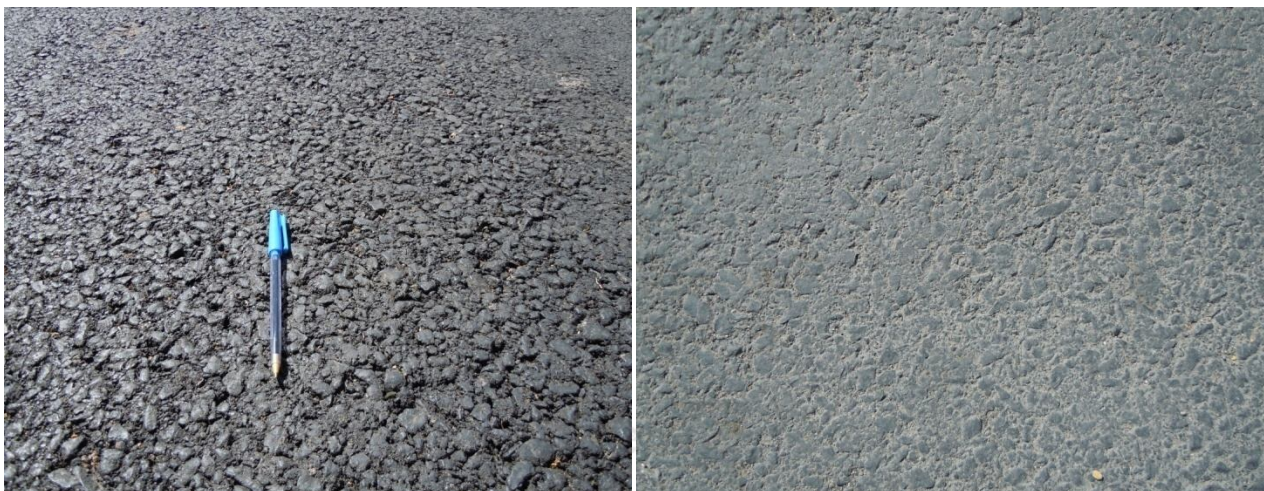
**Figura 43:** Comparación entre la apertura de la mezcla colocada en el mes de diciembre (izquierda) y la colocada anteriormente en otra vía del casco urbano (derecha).

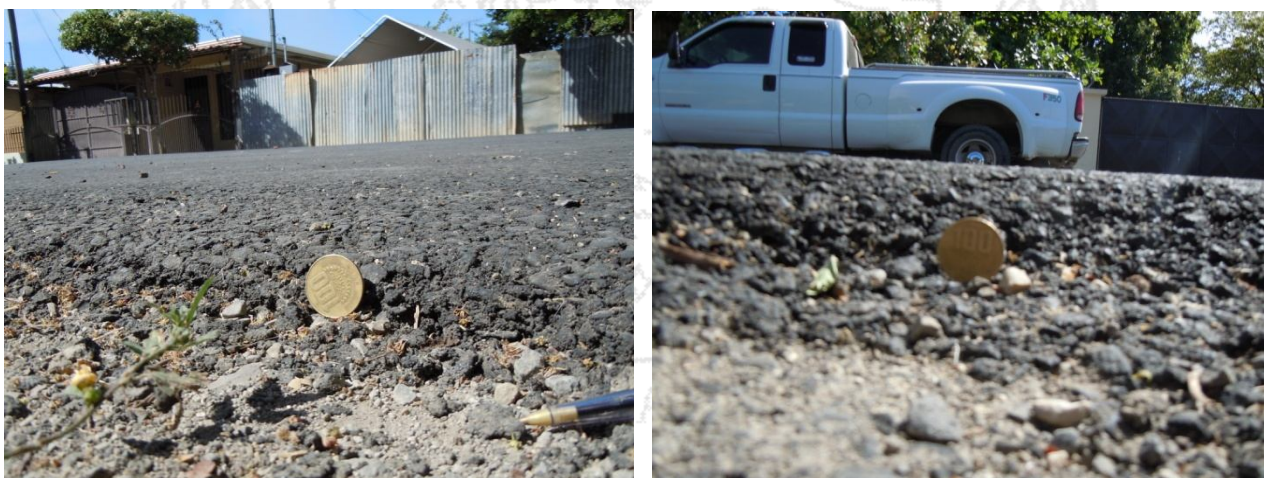
**Figura 44:** Diferencia de espesores de mezcla asfáltica colocada en la misma calle.

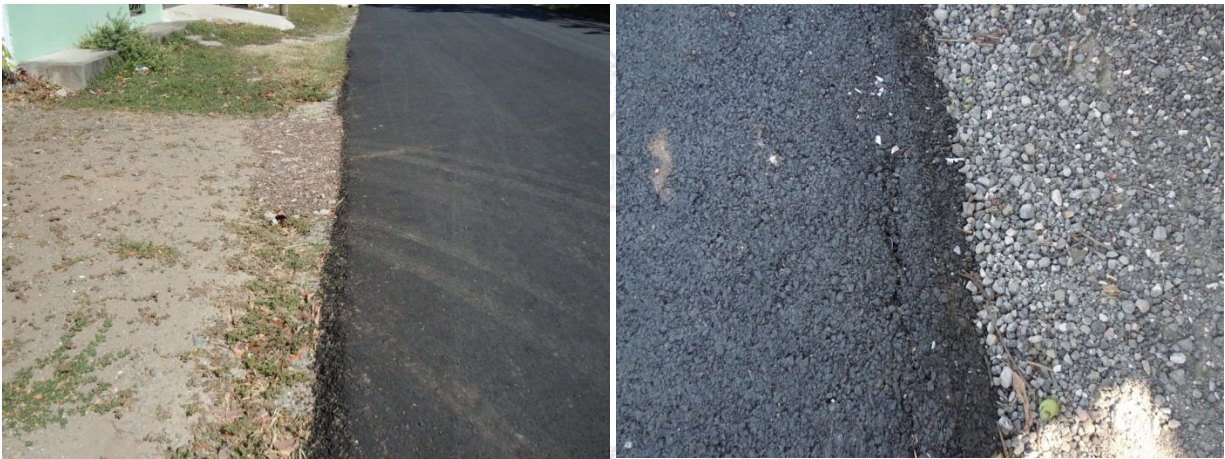
**Figura 45:** Ausencia de estructuras de manejo de agua favorece la introducción de agua y el desprendimiento de bordes.

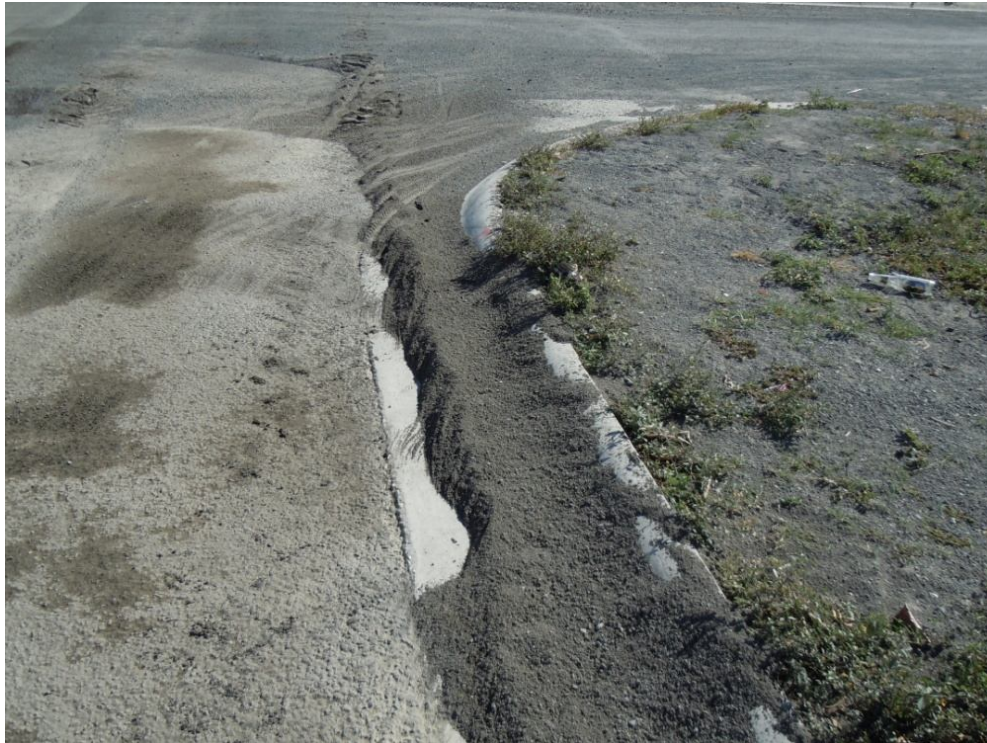
**Figura 48:** Material barrido sin recoger en cordones de caño.  
Fuente: LanammeUCR, 2011.

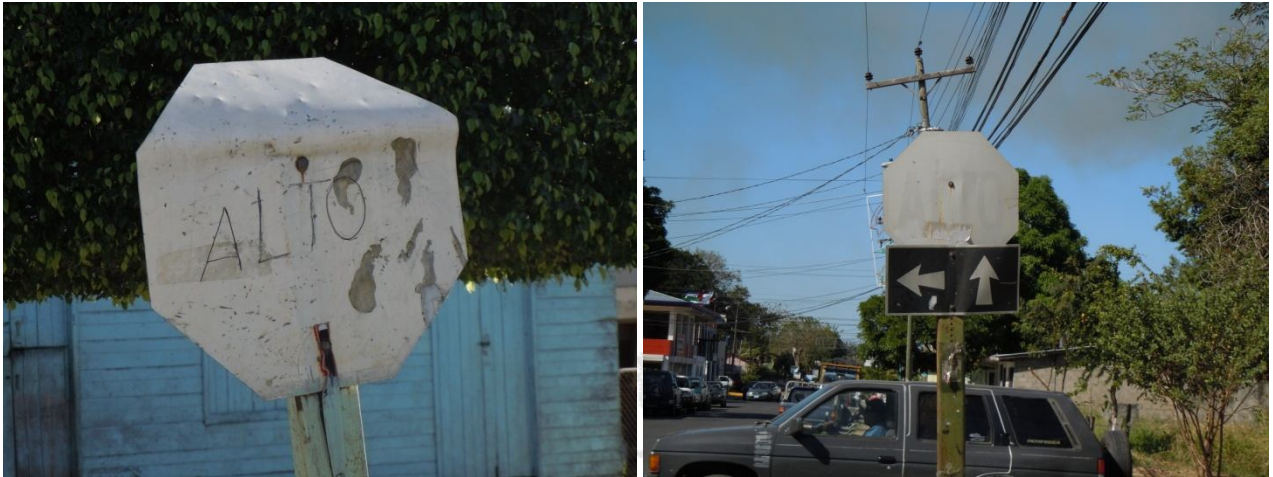
**Figura 49:** Mal estado de las señales de tránsito.

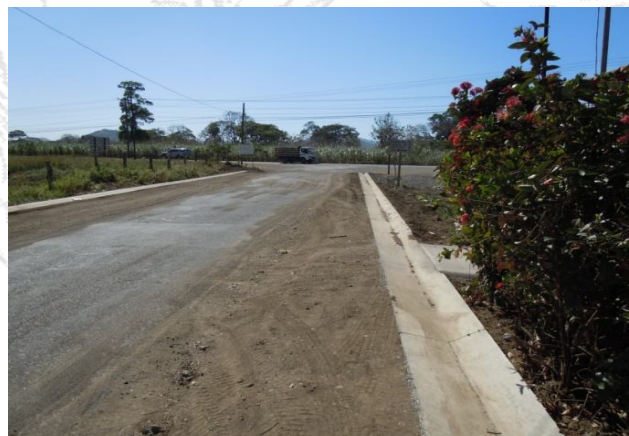
Finalmente, el otro aspecto que se considera prioritario es la condición de la intersección entre la Ruta Nacional 21 y la avenida identificada como la principal vía de salida de autobuses (ver figura 50). Existe en este punto y a lo largo de aproximadamente 150 metros una condición bastante desfavorable en la condición de la vía, donde además de los daños presentes en la estructura de pavimento existen problemas relacionados con el manejo de aguas; se considera necesario modificar el perfil de rasante de la vía para mejorar el manejo de aguas; de hecho, ya la Municipalidad ha ejecutado obras en los costados (cordones de caño) bajo este esquema; sin embargo, se estima que si no se ejecutan dichas obras se podrían tener en el corto plazo problemas de empozamientos severos a lo largo de este tramo.

**Figura 50:** Condición actual de intersección favorece los empozamientos.
