Informe: EIC-Lanamme-INF-0588-2024

### INFORME DE INSPECCIÓN ESPECIAL

#### PUENTE ANTIGUO SOBRE EL RÍO TEMPISQUE RUTA CANTONAL PARALELA A RUTA NACIONAL N.º 21

Este informe presenta la inspección especial del puente antiguo sobre el río Tempisque, ubicado en la ruta cantonal paralela al kilómetro 18,008 de la Ruta nacional n.º 21.

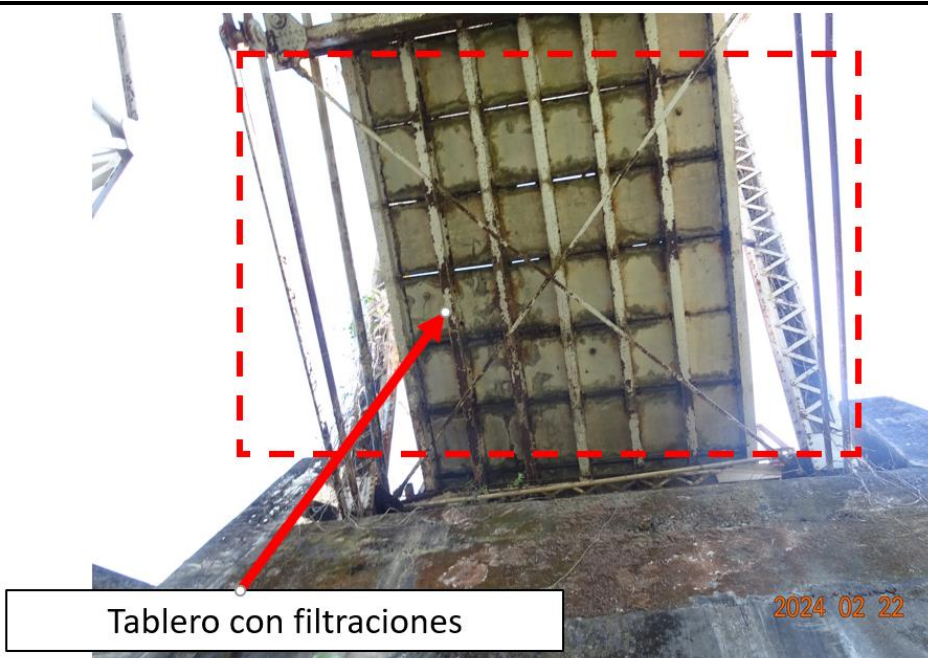
| Elemento | Deficiencia o aspecto evaluado | Calificación de la condición debida a la deficiencia |
|---|---|---|
| Tablero | Filtraciones | <b>Deficiente (4)</b> |

En aproximadamente el 40 % del tablero de concreto reforzado de la superestructura, se observan filtraciones severas, con transporte activo de agua a través de las juntas entre paneles sucesivos de concreto. Adicionalmente, el concreto del elemento se observa degradado.

Estas deficiencias pueden llegar a afectar la capacidad de carga del puente, al generar corrosión en los elementos de acero que soportan el tablero.

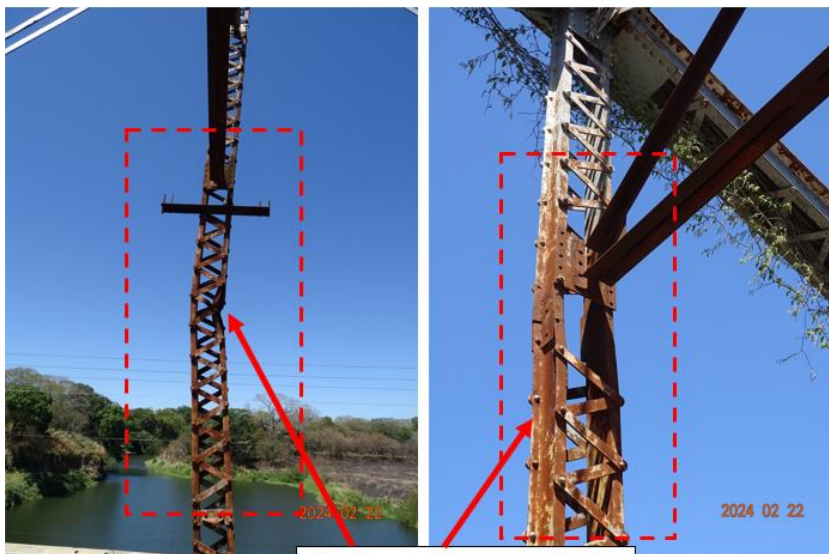
| Elemento | Deficiencia o aspecto evaluado | Calificación de la condición debida a la deficiencia |
|---|---|---|
| Elementos principales (General) | Deformación | <b>Falla inminente (6)</b> |

Aproximadamente el 40 % de la longitud de los elementos verticales de la superestructura se encuentran severamente deformados, lo cual amerita una evaluación estructural más detallada de la capacidad de los elementos afectados. La deficiencia observada se debe, posiblemente, a impactos en los elementos inferiores de las cerchas superiores de arrioste que tiran de los elementos verticales, generando así la deformación observada. Esta deficiencia puede llegar a afectar la capacidad de carga del puente, e inclusive, si no llegan a atenderse oportunamente, afectar la integridad estructural del mismo.

Pandeo en elementos verticales de la cercha de la superestructura

| Elemento | Recomendación | Referencias bibliográficas |
|---|---|---|
| Elementos principales [41001] | <b>Programa de conservación:</b><br>Si se decide rehabilitar el puente, realizar una evaluación estructural, hidráulica/hidrológica y una inspección detallada que permita determinar la capacidad de carga actual de los elementos principales de la superestructura. En el caso de que se detecten daños o deterioros adicionales a los ya mencionados en el presente informe, definir las medidas adicionales de intervención del elemento a partir de dicha evaluación. | The Manual for Bridge Evaluation (AASHTO, 2018).<br>AASHTO LRFD Bridge Design Specifications (AASHTO, 2020).<br>Manual MCV-2015 (MOPT, 2015) – Sección 615: Reparación de puentes de acero |

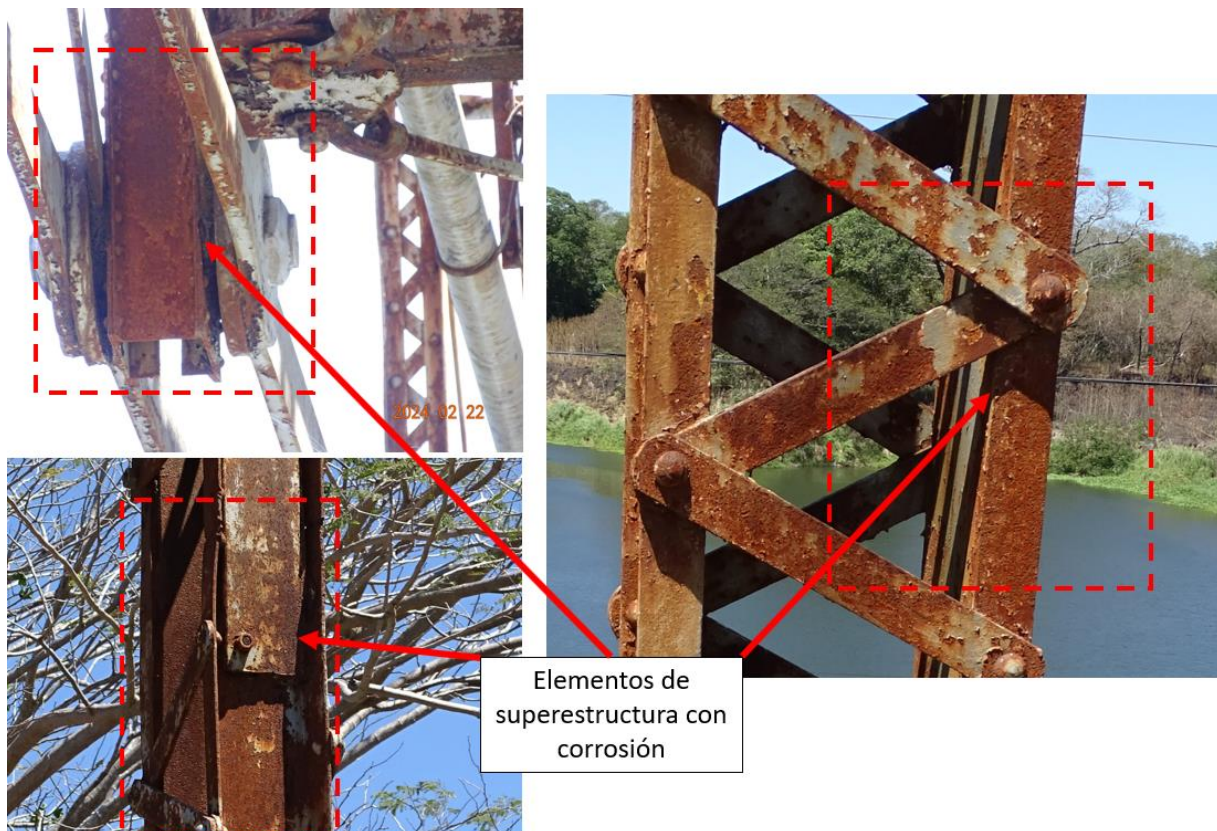
| Elemento | Deficiencia o aspecto evaluado | Calificación de la condición debida a la deficiencia |
|---|---|---|
| Elementos principales (General) | Corrosión | <b>Alarmante (5)</b> |

En aproximadamente el 30 % de la longitud de los elementos de la cuerda superior, cuerda inferior, verticales y diagonales de la superestructura se observó pérdida de sección por corrosión, que no supera el 10 % del espesor de las secciones de los elementos.

Esta deficiencia puede llegar a afectar la durabilidad de los elementos, e inclusive, si no llegan a atenderse oportunamente, afectar la integridad estructural del puente.

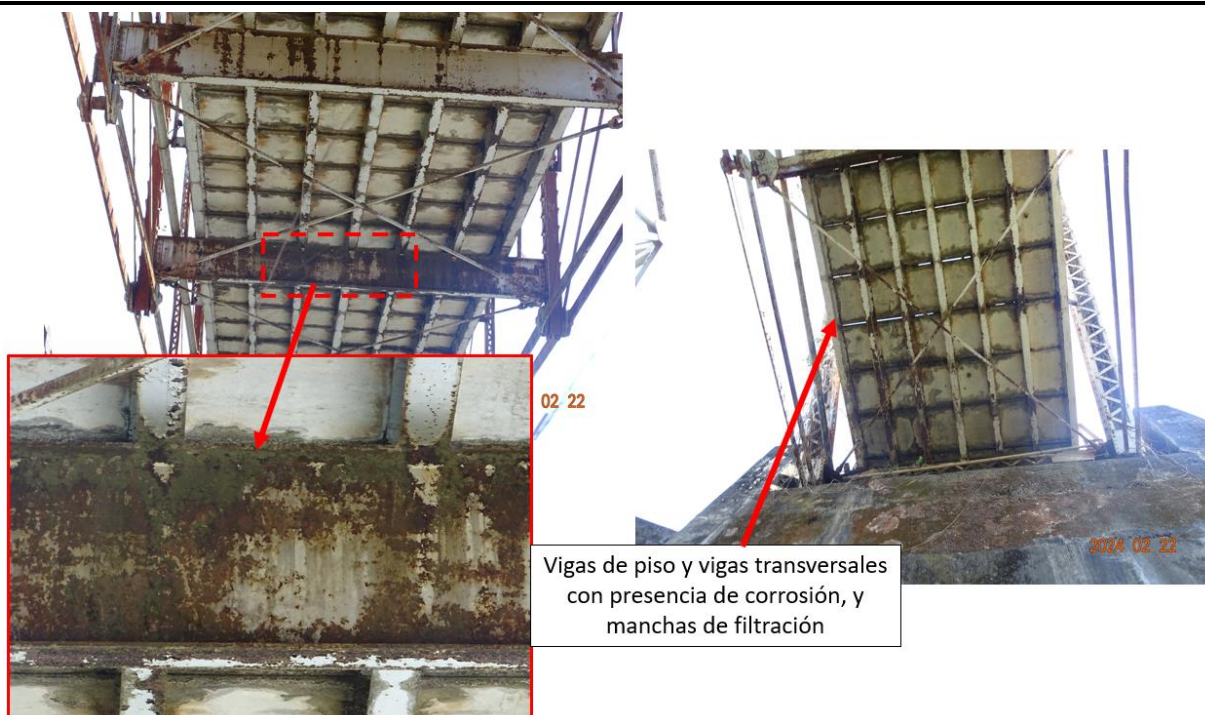
| Elemento | Deficiencia o aspecto evaluado | Calificación de la condición debida a la deficiencia |
|---|---|---|
| Vigas de piso | Corrosión | Alarmante (5) |

En aproximadamente el 30 % de la longitud de las vigas de piso de la superestructura, se observó pérdida de sección por corrosión, la cual es menor al 10% del espesor de la sección de los elementos.

Esta deficiencia puede llegar a afectar la durabilidad de los elementos, e inclusive, si no llegan a atenderse oportunamente, afectar la integridad estructural del puente.

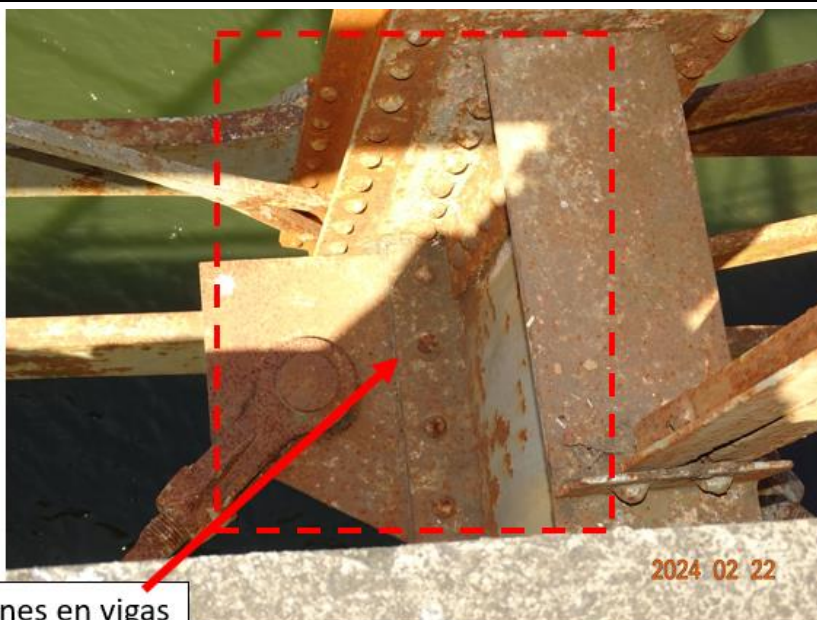
| Elemento | Deficiencia o aspecto evaluado | Calificación de la condición debida a la deficiencia |
|---|---|---|
| Vigas transversales | Corrosión | Alarmante (5) |

En aproximadamente el 25 % de la longitud de las vigas transversales de la superestructura, las conexiones presentan corrosión severa, localizada principalmente en las conexiones con los elementos principales de la cercha.

Esta deficiencia puede llegar a afectar la capacidad de carga del puente, e inclusive, si no llegan a atenderse oportunamente, afectar la integridad estructural del puente.

Conexiones en vigas transversales con corrosión

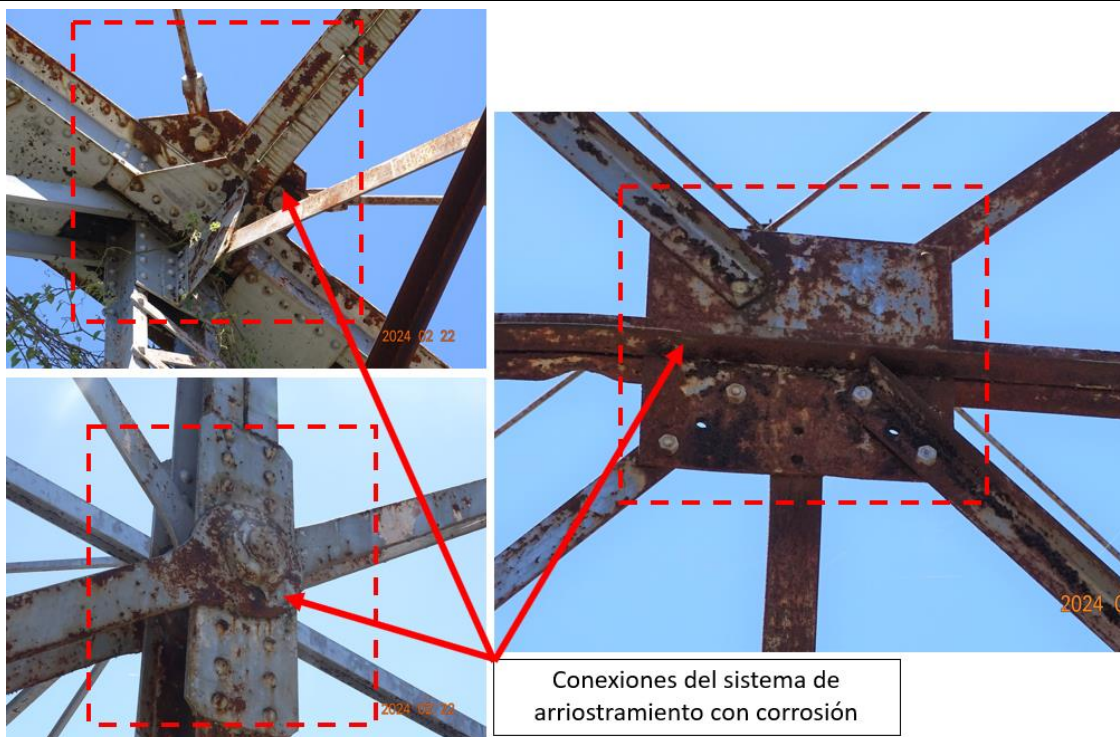
| Elemento | Deficiencia o aspecto evaluado | Calificación de la condición debida a la deficiencia |
|---|---|---|
| Sistema de arriostramiento | Corrosión | <b>Alarmante (5)</b> |

En aproximadamente el 30 % de las conexiones del sistema de arriostramiento se observó corrosión, aunado a que se presentan tensoras flojas que ya no están cumpliendo su función. Esta deficiencia puede llegar a afectar la capacidad de carga del puente, e inclusive, si no llegan a atenderse oportunamente, afectar la integridad estructural del puente.

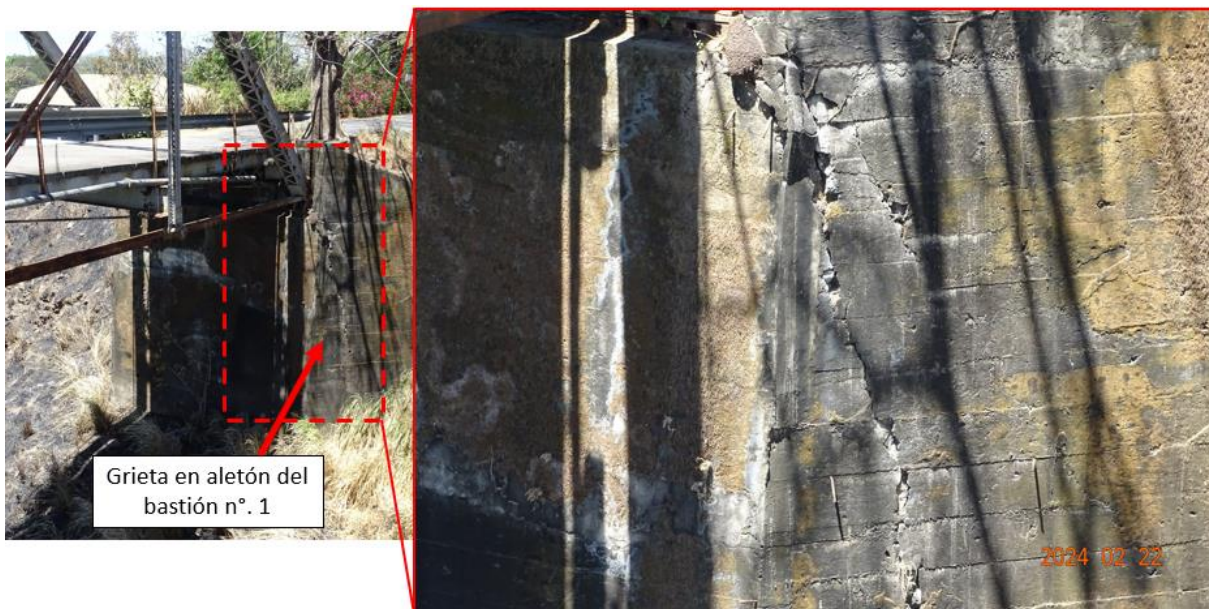
| Elemento | Deficiencia o aspecto evaluado | Calificación de la condición debida a la deficiencia |
|---|---|---|
| Aletones | Agrietamiento e inclinación | <b>Alarmante (5)</b> |

En aproximadamente el 30 % del aletón del bastión n.º 1, se observaron grietas con un ancho mayor a 1,0 mm por posible inclinación del bastión.

Esta deficiencia puede llegar a afectar la durabilidad de los elementos, e inclusive, si no llegan a atenderse oportunamente, afectar la integridad estructural del puente.

| Elemento | Recomendación | Referencias bibliográficas |
|---|---|---|
| Aletones [50007] | <b>Programa de rehabilitación:</b><br>Si se decide rehabilitar el puente existente, o si se decide mantener los bastiones para un puente temporal, valorar la factibilidad de sellar la grieta que actualmente presente el bastión, y diseñar y construir elementos que mitiguen la posible causa de la inclinación detectada. En caso contrario, realizar la sustitución del bastión. | ACI 224.1R-07 Causes, Evaluation and Repair of Cracks in Concrete Structures (ACI, 2007).<br>Manual MCV-2015 (MOPT, 2015) – Sección 619: Reparación de muros de contención y/o refuerzo. |

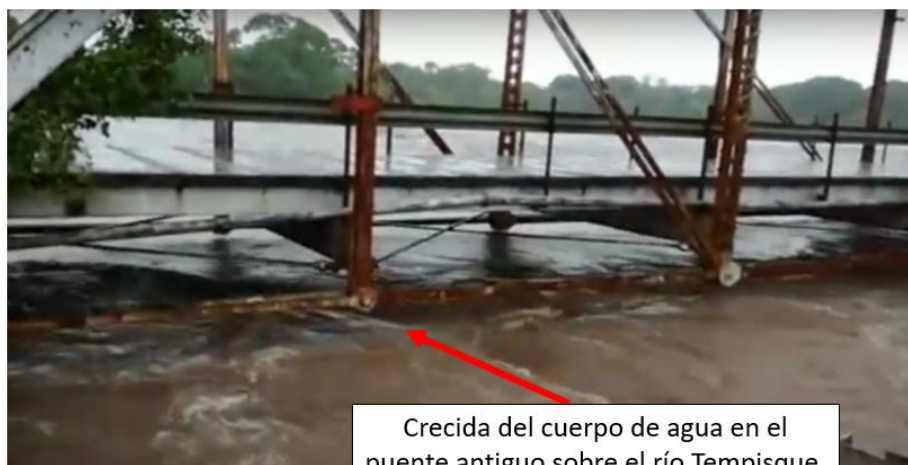
| Elemento | Deficiencia o aspecto evaluado | Calificación de la condición debida a la deficiencia |
|---|---|---|
| Sistemas de protección hidráulica | Desbordamiento | <b>Deficiente (4)</b> |

Es de conocimiento de la Unidad de Puentes del LanammeUCR que el río Tempisque ha experimentado crecidas de caudal, las cuales han sido lo suficientemente grandes para rebalsar el nivel inferior de los elementos de la superestructura de los puentes (Ver Evidencia Fotográfica). A partir del análisis hidráulico e hidrológico, el cual se adjunta en el anexo 3 del presente informe, se determinó que esta deficiencia puede afectar la durabilidad de los elementos, e inclusive, si no llegan a atenderse oportunamente, afectar la integridad estructural del puente.

Crecida del cuerpo de agua en el puente antiguo sobre el río Tempisque, en ruta nacional n°. 21
