Informe: EIC-Lanamme-INF-1849-2024

### INFORME DE INSPECCIÓN RUTINARIA

### PUENTE SOBRE EL RÍO CONCEPCIÓN RUTA NACIONAL N.º 27

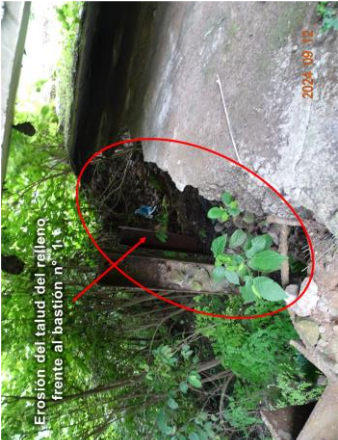
| INSPECCIÓN DE PUENTE | | | | NÚMERO DE SUPERESTRUCTURA | | 1 | | Página 7 de 7 | | | |
|---|--|---|--|---|--|---|--|---|--|---|--|
| <p>Erosión del talud del relleno frente al bastión n° 1</p> | | No. | | 15 UBICACIÓN | | No. | | 16 UBICACIÓN | | Llaves de corte | |
| <p>Agrilamiento en llave de corte del bastión n° 2</p> | | <p>Agrilamiento en llave de corte del bastión n° 1</p> | | | | | | | | | |
| <p>Corrosión en apoyos</p> | | <p>Desalineamiento ligero en apoyos</p> | | <p>Desgaste, corrosión y desalineamiento</p> | | <p>Agrilamiento en llave de corte del bastión n° 2</p> | | <p>Agrilamiento en llave de corte del bastión n° 1</p> | | | |
