## Laboratorio Nacional de Materiales y Modelos Estructurales

Informe: EIC-Lanamme-INF-1483-2024

### INFORME DE INSPECCIÓN DE TALUDES RUTA NACIONAL N° 32

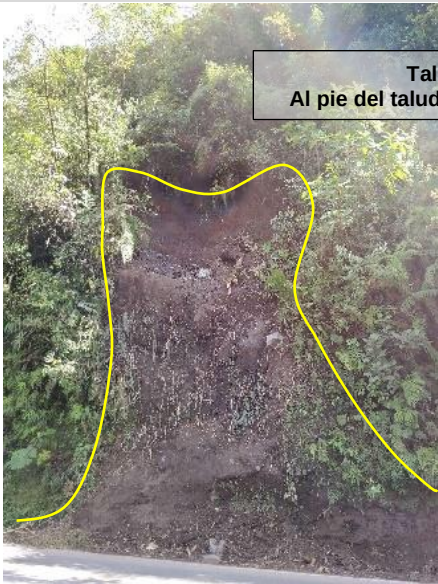
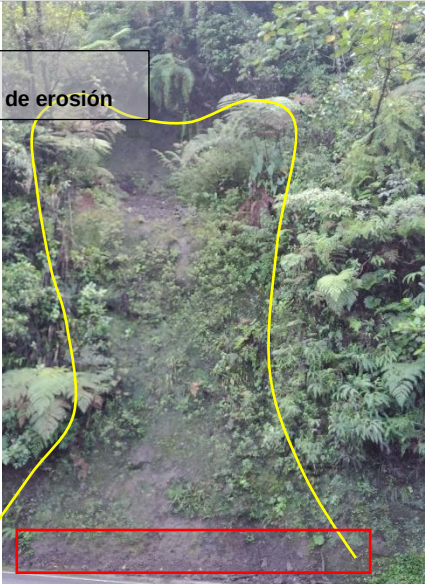
| (e) Est. 22+190 | | | |

| <p>Talud revegetado<br/>Al pie del talud hay evidencia de erosión</p> | | | |

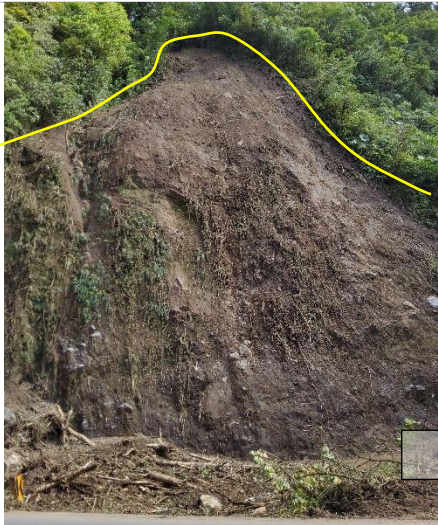
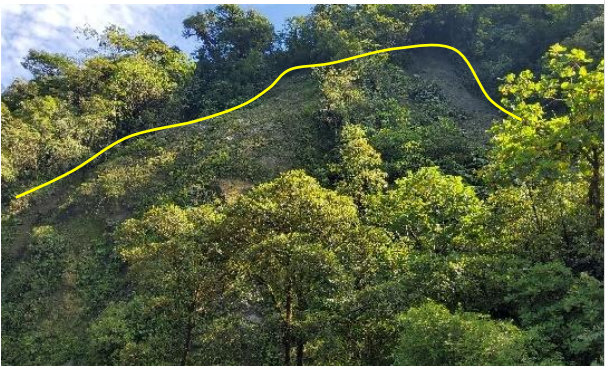
| (f) Est. 22+306 | | | |

| <p>Talud revegetado</p> | | | |

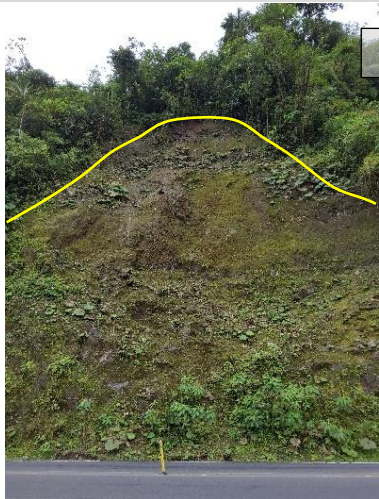
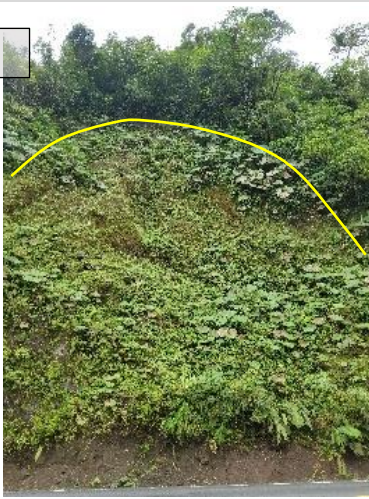
| | | (g) Est. 24+453 | |

| | | Talud revegetado | |

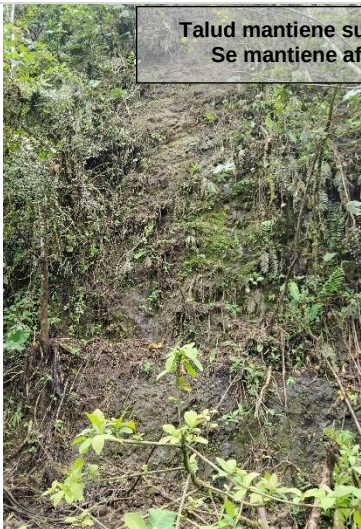
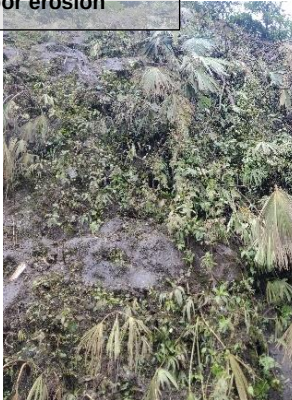
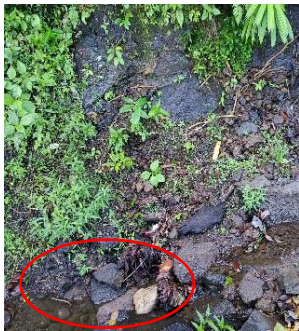
| | | (h) Est. 25+543 | |

| | | Talud mantiene su condición en el tiempo<br>Se mantiene afectación por erosión | |
| | | Acumulación de agua al pie del talud | |

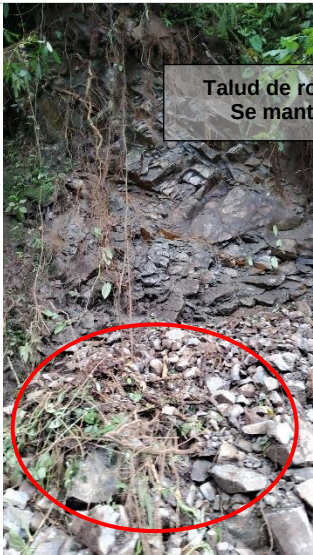
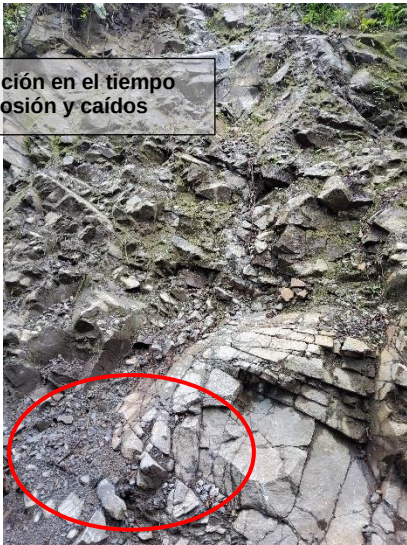
| | | (i) Est. 28+182 | |

| | | <p>Talud de roca mantiene su condición en el tiempo<br/>Se mantiene afectación por erosión y caídos</p> | |

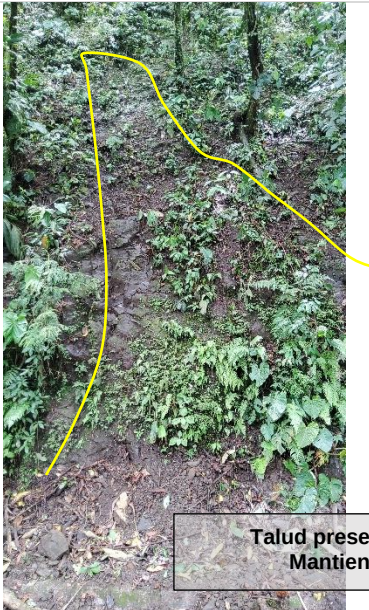
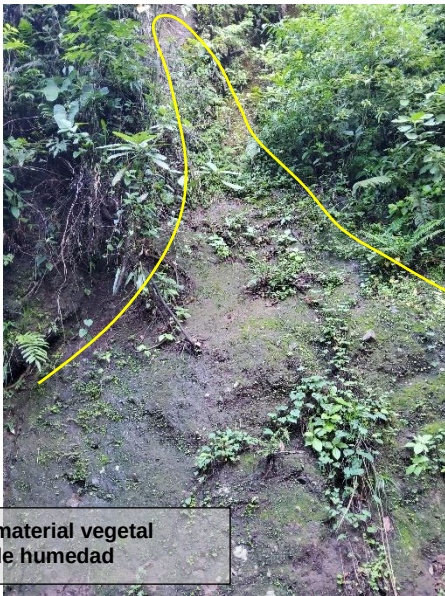
| | | (j) Est. 28+328 | |

| | | <p>Talud presenta pérdida de material vegetal<br/>Mantiene la condición de humedad</p> | |

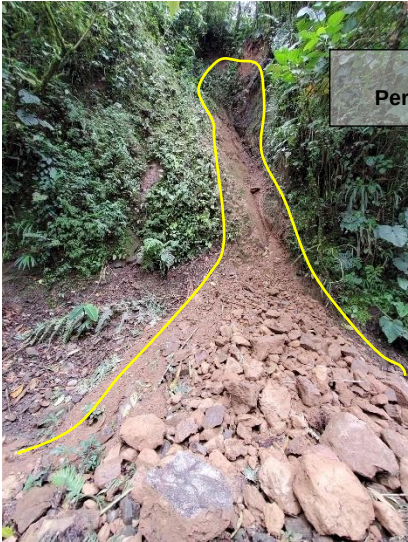
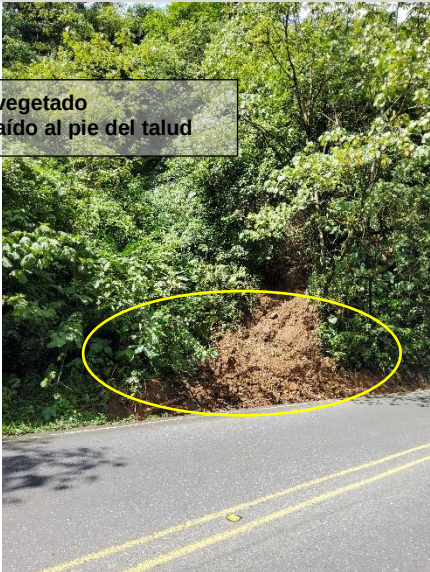
| Condición en 21/09/2022 | | (k) Est. 29+924<br>Condición en 21/06/2024 | |

| | | <b>Talud revegetado</b><br>Persiste material caído al pie del talud | |

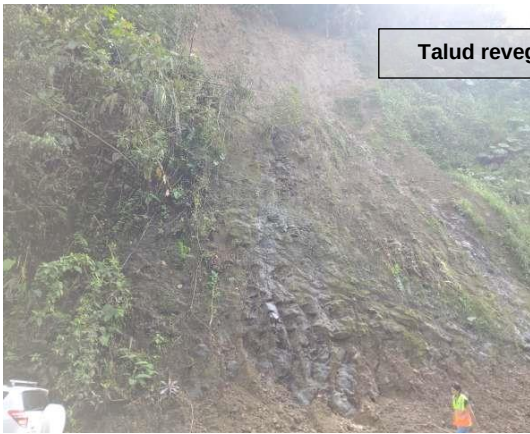
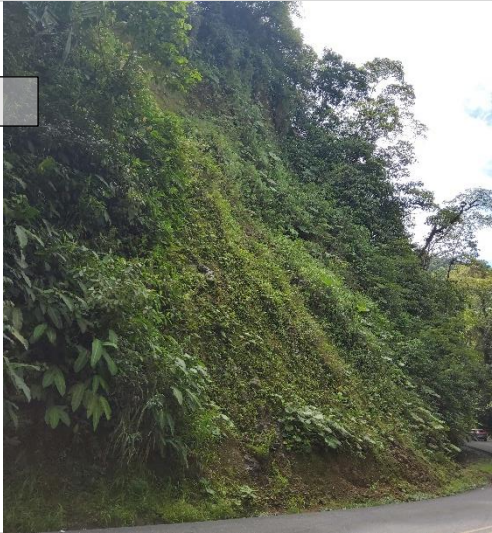
| Condición en 12/09/2023 | | (l) Est. 31+145<br>Condición en 21/06/2024 | |

| | | <b>Talud revegetado</b> | |

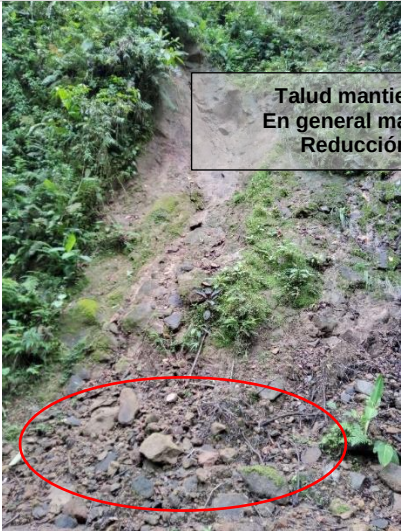
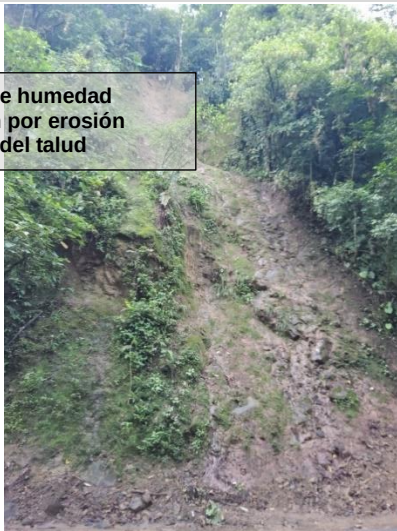
| | | (m) Est. 31+345 | |

| | | <p>Talud mantiene la condición de humedad<br/>En general mantiene afectación por erosión<br/>Reducción de caídos al pie del talud</p> | |

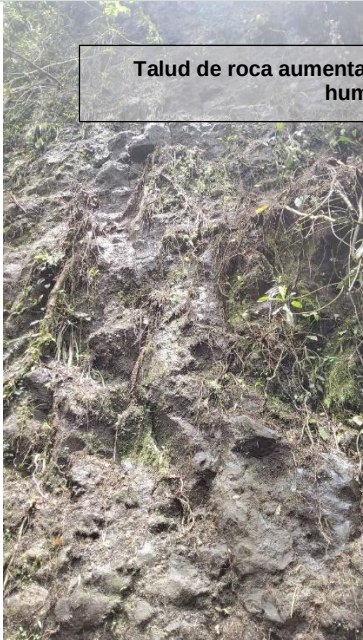
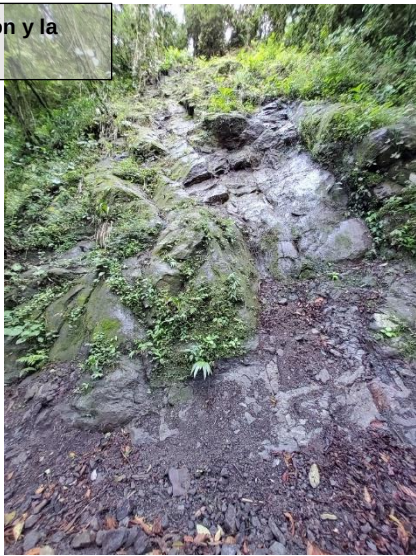
| | | (n) Est. 32+302 | |

| | | <p>Talud de roca aumenta el grado de erosión y la humedad</p> | |

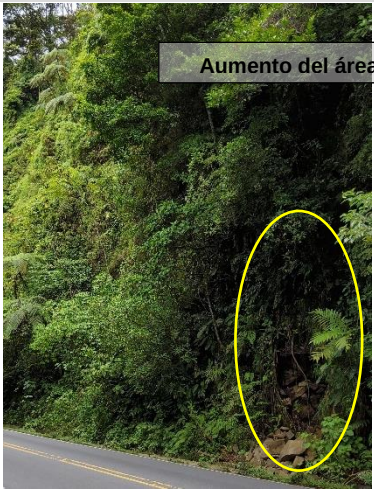
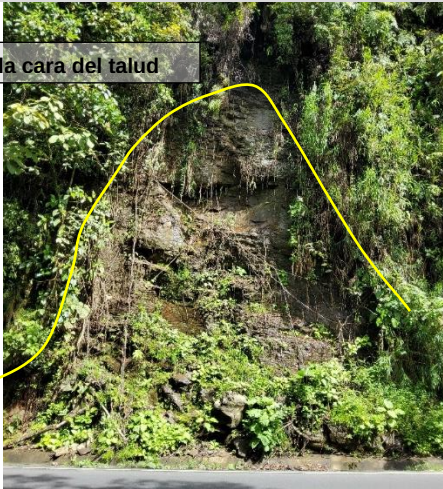
| | | (o) Est. 36+568 | |

| | | Aumento del área con erosion en la cara del talud | |

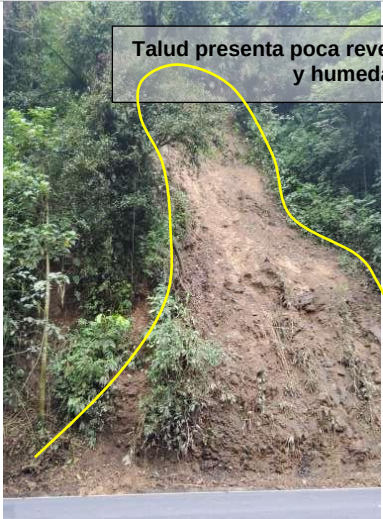
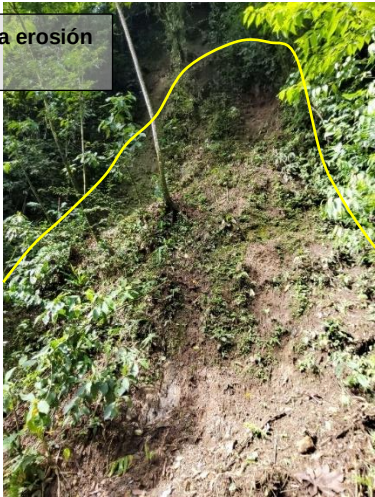
| | | (p) Est. 38+148 | |

| | | Talud presenta poca revegetación, persiste la erosión y humedad en el talud | |

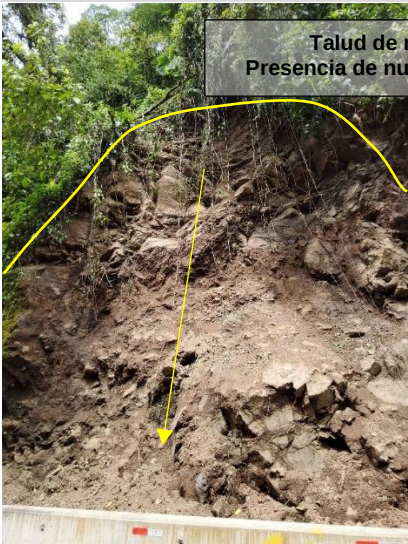
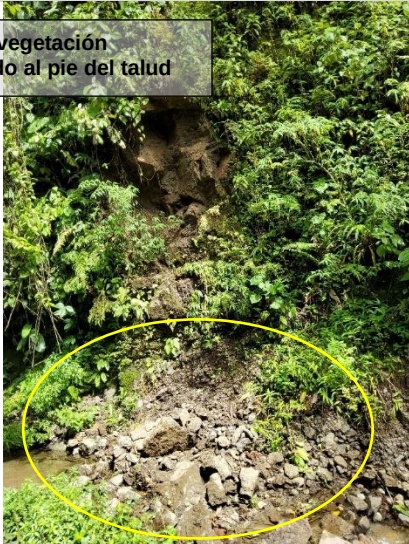
| Condición en 21/09/2022 | | (q) Est. 39+010 | |

| <p>Talud de roca con poca revegetación<br/>Presencia de nuevo material caído al pie del talud</p> | | | |

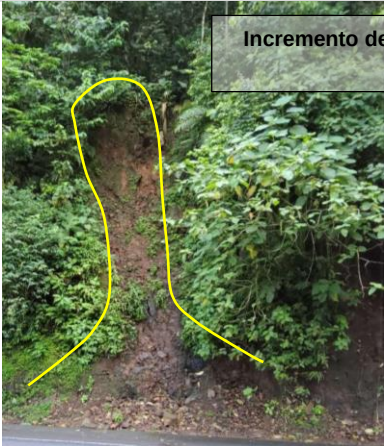
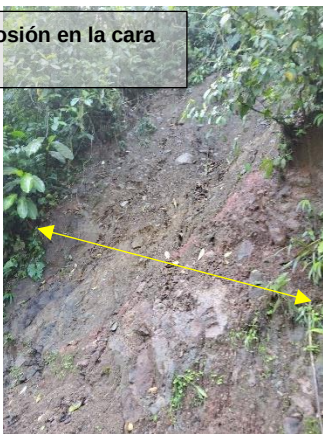
| Condición en 14/09/2023 | | (r) Est. 40+024 | |

| <p>Incremento del área afectada por erosión en la cara del talud.</p> | | | |

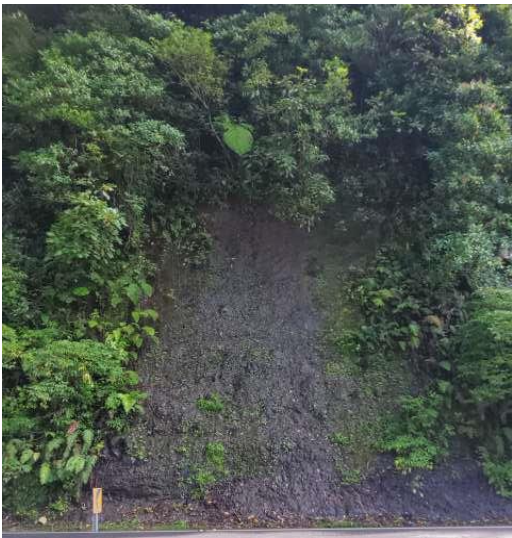
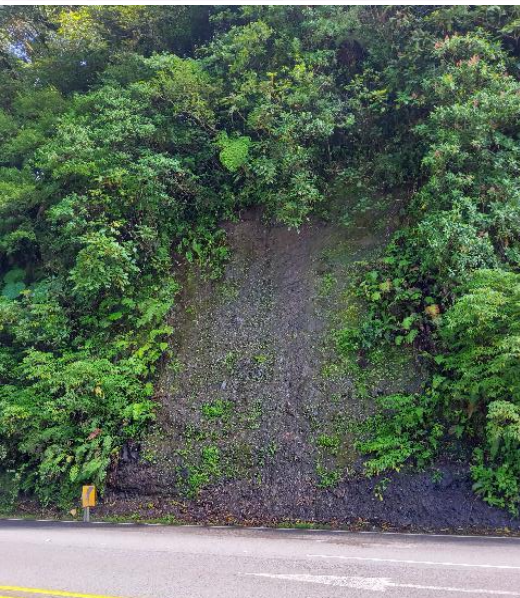
Por su parte, en la Tabla 4 se muestra el resultado del talud ubicado en el estacionamiento 18+975. Dicho talud está conformado por roca poco fracturada en condición masiva. La forma del talud es rectilínea, alcanza una altura de aproximadamente 11 m y una pendiente aproximada de 80°, no cuenta con estructuras para el manejo de agua de escorrentía superficial, lo que ocasiona algún grado de erosión en la cara del talud. Aunado a esto, al momento de la evaluación el talud se encontraba con evidencia de humedad hasta la corona.

Como resultado de la evaluación con la herramienta RC-545 se obtiene para el talud del estacionamiento 18+975 una clasificación "media" para el nivel de afectación del talud o la incidencia sobre estructuras cercanas. Dada las dimensiones y la humedad presente en el talud, así como la erosión superficial, se recomienda realizar un análisis con mayor detalle del sitio, incluyendo exploración geotécnica básica y el uso de algún software especializado. Para esto es recomendable realizar un levantamiento topográfico del talud para efectuar el análisis en softwares especializados aplicando la geometría representativa del sitio. Una posibilidad para contar con la topografía del sitio es realizar el levantamiento con Vehículos Aéreos No Tripulados (VANT) para la generación de Modelos de Elevación Digital (MED), y posteriormente analizarlos con softwares especializados en geotecnia que permitan determinar las superficies de falla con mayor precisión.
