# Laboratorio Nacional de Materiales y Modelos Estructurales

Informe: EIC-Lanamme-INF-1497-2024

## INFORME DE INSPECCIÓN DE TALUDES RUTA NACIONAL 126

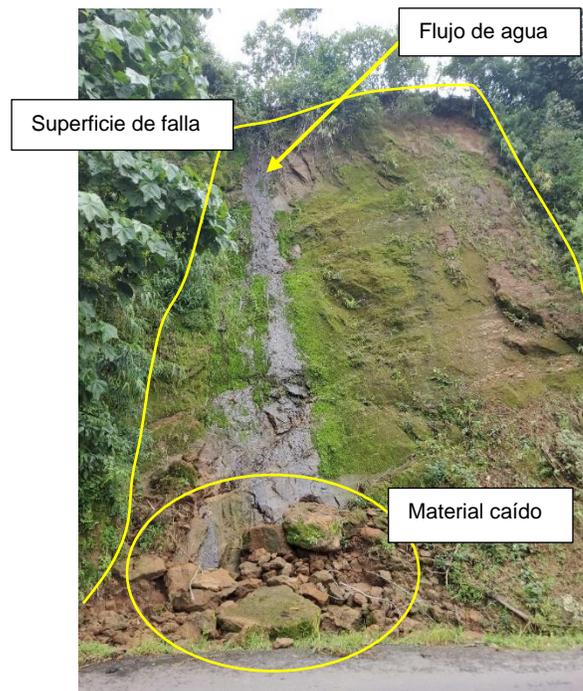
**Figura 2**

De manera general los sitios identificados con alguna evidencia de inestabilidad son taludes que en la mayoría de los casos responden a un patrón de afectación por escorrentía superficial y pendientes escarpadas. Cabe resaltar la deficiencia en el sistema de manejo de agua, principalmente en la corona del talud, y ausencia de elementos de drenaje de agua de infiltración. Esta condición se muestra a manera de ejemplo en la Figura 2. Entre las principales observaciones del sitio se resalta la afectación por erosión en la cara del talud y la acumulación de material caído, presencia de flujo de agua desde la corona del talud, aunado a esto no existen estructuras para el manejo de agua en la corona del talud, ni medidas para controlar la erosión de la cara del talud.

*Acumulación de material caído y presencia de flujo de agua en el talud del estacionamiento 20+555*

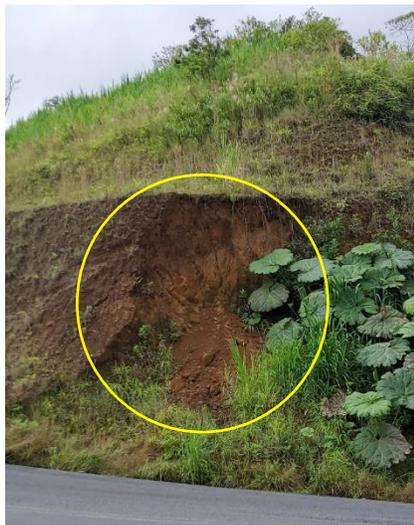
Est.39+340

En la Figura 3 se presentan tres estacionamientos a manera de ejemplo de la afectación por erosión presente en gran parte de la ruta. Además, en todos los casos se señala la ausencia de estructuras para el manejo de agua de escorrentía superficial, así como tampoco existen sistemas para el control de la erosión.

*Afectación por erosión en la cara de los taludes, condición generalizada a lo largo de la ruta*

Dadas las condiciones observadas se considera recomendable realizar una limpieza de la vegetación y del material acumulado al pie del talud. Implementar sistemas para el control de erosión y manejo de agua de escorrentía superficial, así como contemplar realizar análisis con mayor detalle del talud del estacionamiento 20+555, incluyendo exploración geotécnica y el uso de algún software especializado. Para esto es recomendable realizar un levantamiento topográfico de los taludes para efectuar el análisis en softwares especializados aplicando la geometría representativa del sitio, y las condiciones de carga a las que está sometido el talud, así como la incidencia de un posible deslizamiento o movimiento de la masa de suelo a estructuras cercanas. Una posibilidad para contar con la topografía del sitio es realizar el levantamiento con Vehículos Aéreos No Tripulados (VANT) para la generación de Modelos de Elevación Digital (MED), y posteriormente analizarlos con softwares especializados en geotecnia que permitan determinar las superficies de falla con mayor precisión.

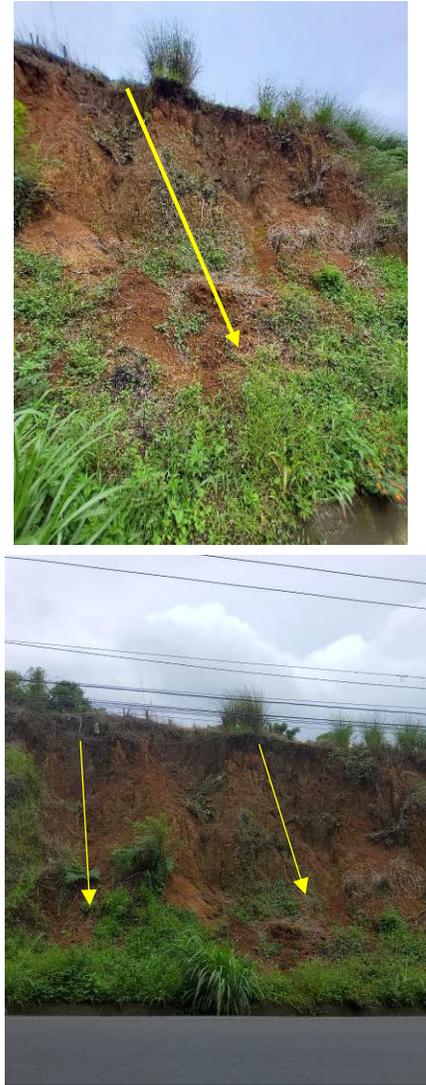
Resultado de evaluación del talud ubicado en el estacionamiento 9+633

En la Tabla 4 se muestra el resultado del talud ubicado en el estacionamiento 9+633, el cual alcanza una altura y pendiente aproximadas de 11 m y 65° grados respectivamente. El talud se conforma de material cohesivo de origen residual, con un grado medio de agrietamiento en la cara del talud. Presenta una superficie de falla del tipo traslacional y un alto grado de afectación por erosión y formación de cárcavas. Aunado a esto, no cuenta con estructuras para el manejo de agua de escorrentía superficial, sistemas de drenaje de agua de infiltración y tampoco sistemas para el control de la erosión superficial. Es posible identificar humedad en toda la cara del talud hasta la corona.

Como resultado de la evaluación con la herramienta RC-545 se obtiene para el talud del estacionamiento 9+633 una clasificación “media” para el nivel de afectación del talud o la incidencia sobre estructuras cercanas. Dada las dimensiones del talud y la superficie de falla observada, se recomienda realizar un análisis con mayor detalle del sitio, incluyendo exploración geotécnica básica y el uso de algún software especializado. Para esto es recomendable realizar un levantamiento topográfico del talud para efectuar el análisis en softwares especializados aplicando la geometría representativa del sitio. Una posibilidad para contar con la topografía del sitio es realizar el levantamiento con Vehículos Aéreos No Tripulados (VANT) para la generación de Modelos de Elevación Digital (MED), y posteriormente analizarlos con softwares especializados en geotecnia que permitan determinar las superficies de falla con mayor precisión.

Además, se recomienda implementar un adecuado sistema de manejo de agua de escorrentía superficial que incluya contracunetas y estructuras de canalización de agua de escorrentía superficial, y considerar la implementación, el diseño y construcción del sistema de drenajes específicos para el talud.

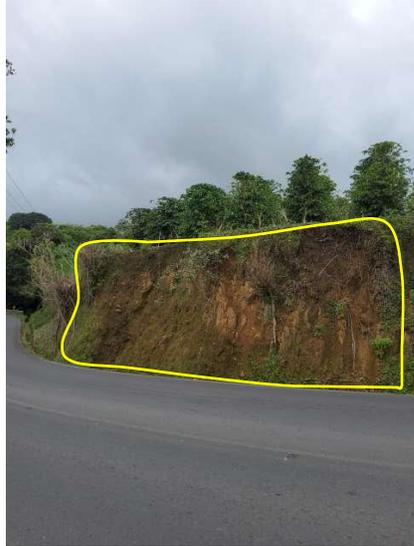
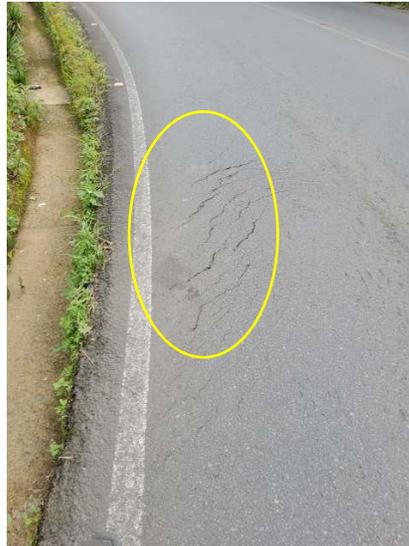
Resultado de evaluación del talud ubicado en el estacionamiento 9+706

En la Tabla 5 se muestra el resultado del talud ubicado en el estacionamiento 9+706, el cual alcanza una altura y pendiente aproximadas de 4 m y 73° grados respectivamente. El talud se conforma de material cohesivo de origen residual, con un grado medio de agrietamiento en la cara del talud. Presenta una superficie de falla del tipo traslacional y un alto grado de afectación por erosión. Aunado a esto, no cuenta con estructuras para el manejo de agua de escorrentía superficial, sistemas de drenaje de agua de infiltración y tampoco sistemas para el control de la erosión superficial. Es posible identificar humedad en toda la cara del talud hasta la corona, además se observa agrietamiento en el pavimento en los alrededores del talud. Finalmente cabe resaltar la presencia de estructuras cercanas tales como puentes vehiculares, redes eléctricas, red vial y también la presencia de cultivos.

Como resultado de la evaluación con la herramienta RC-545 se obtiene para el talud del estacionamiento 9+706 una clasificación “media” para el nivel de afectación del talud o la incidencia sobre estructuras cercanas. De acuerdo con el criterio experto del PIG, el talud no requiere de una evaluación profunda del sitio, y las recomendaciones generales como manejo de escorrentía superficial e implementación de técnicas para el control de la erosión podrían ser suficientes para mejorar la condición del talud. Se recomienda implementar un adecuado sistema de manejo de agua de escorrentía superficial que incluya contracunetas y estructuras de canalización de agua de escorrentía superficial, y considerar la implementación, el diseño y construcción del sistema de drenajes específicos para el talud.

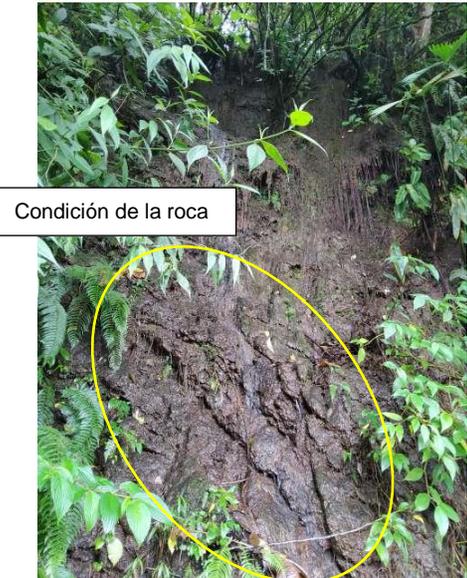
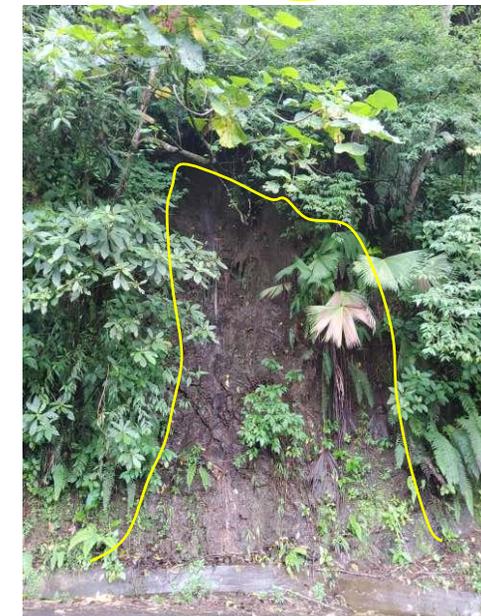
**Tabla 6**  
Resultado de evaluación del talud ubicado en el estacionamiento 35+282

En la Tabla 6 se muestra el resultado del talud ubicado en el estacionamiento 35+282, el cual alcanza una altura y pendiente aproximadas de 6 m y 90° grados respectivamente. El talud se conforma de roca poco fracturada con discontinuidades sin relleno. Presenta una superficie rectilínea con algún grado de afectación por erosión, además, el talud se encontraba completamente húmedo y con flujo en la corona del talud. Aunado a esto, no cuenta con estructuras para el manejo de agua de escorrentía superficial, drenajes y tampoco sistemas para el control de la erosión superficial. Finalmente cabe resaltar la presencia de estructuras cercanas tales como redes de agua potable, redes eléctricas, red vial y también la presencia de viviendas o comercios.

Como resultado de la evaluación con la herramienta RC-545 se obtiene para el talud del estacionamiento 35+282 una clasificación “media” para el nivel de afectación del talud o la incidencia sobre estructuras cercanas. De acuerdo con el criterio experto del PIG, el talud no requiere de una evaluación profunda del sitio, y las recomendaciones generales como manejo de escorrentía superficial e implementación de técnicas para el control de la erosión podrían ser suficientes para mejorar la condición del talud. Se recomienda implementar un adecuado sistema de manejo de agua de escorrentía superficial que incluya contracunetas y estructuras de canalización de agua de escorrentía superficial, y considerar la implementación, el diseño y construcción del sistema de drenajes específicos para el talud.

Condición de la roca

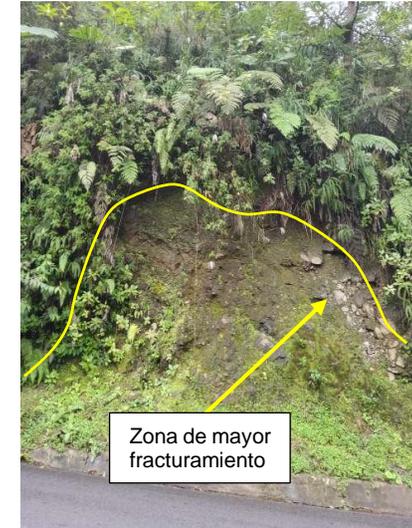
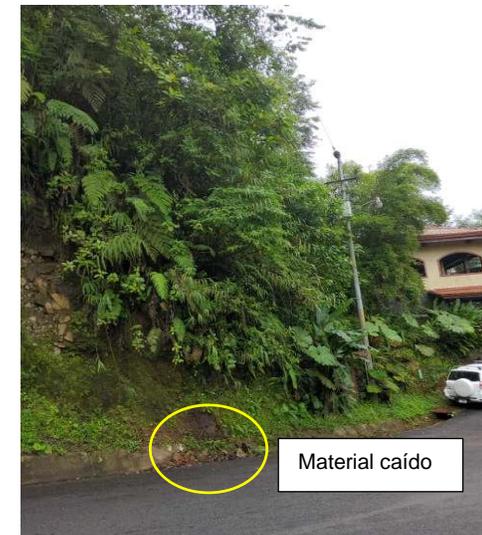
Resultado de evaluación del talud ubicado en el estacionamiento 35+296

En la Tabla 7 se muestra el resultado del talud ubicado en el estacionamiento 35+282, el cual alcanza una altura y pendiente aproximadas de 8,5 m y 85° grados respectivamente. El talud se conforma de roca medianamente fracturada con discontinuidades sin relleno. Presenta una superficie rectilínea con algún grado de afectación por erosión, además, el talud se encontraba completamente húmedo y con flujo en la corona del talud. Aunado a esto, no cuenta con estructuras para el manejo de agua de escorrentía superficial, drenajes y tampoco sistemas para el control de la erosión superficial. Finalmente cabe resaltar la presencia de estructuras cercanas tales como redes de agua potable, redes eléctricas, red vial y también la presencia de viviendas o comercios.

Dado que el resultado de la evaluación con la herramienta RC-545 da un nivel de incidencia “bajo” a las estructuras cercanas, este sitio no requiere de análisis más profundos. Se considera apropiado mantener el talud monitoreado, realizar una limpieza del material acumulado al pie del talud, implementar adecuados sistemas para el manejo de escorrentía superficial e implementación de técnicas para el control de la erosión, siendo estos suficientes para mejorar la condición del talud.

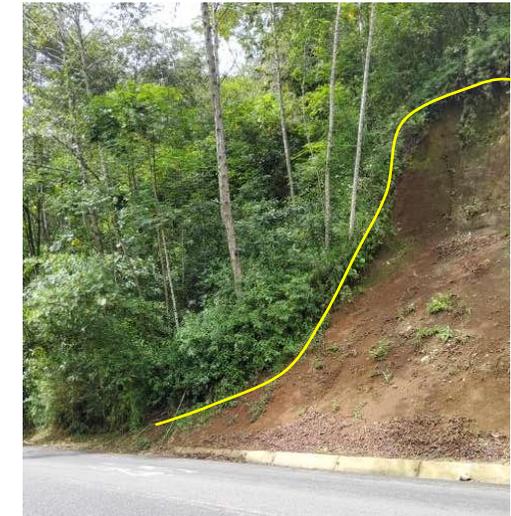
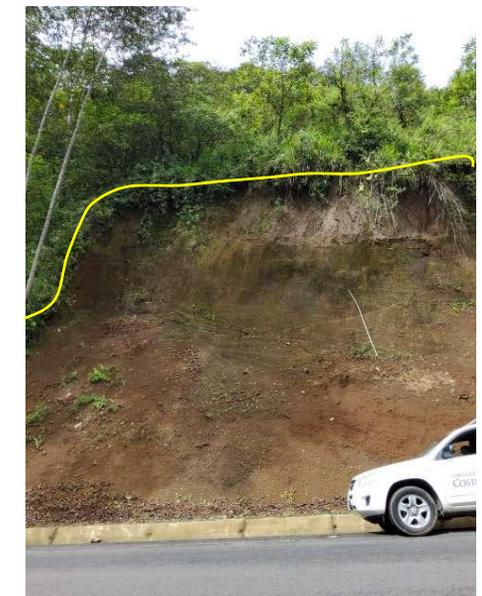
Resultado de evaluación del talud ubicado en el estacionamiento 36+102

En la Tabla 8 se muestra el resultado del talud ubicado en el estacionamiento 36+102, el cual alcanza una altura y pendiente aproximadas de 8 m y 70° grados respectivamente. El talud se conforma de material compuesto suelo y roca primordialmente suelo, con un grado medio de agrietamiento en la cara del talud. Presenta una superficie de falla de tipo compuesta. Es posible identificar humedad en toda la cara del talud hasta la corona, aunado a esto, no cuenta con estructuras para el manejo de agua de escorrentía superficial, sistemas de drenaje de agua de infiltración y tampoco sistemas para el control de la erosión superficial. Finalmente cabe resaltar la presencia de estructuras cercanas tales como puentes vehiculares, red vial y viviendas o comercios.

Como resultado de la evaluación con la herramienta RC-545 se obtiene una clasificación “baja” para el nivel de afectación del talud o la incidencia sobre estructuras cercanas. Sin embargo, dadas las dimensiones del talud y la superficie de falla observada, se recomienda realizar un análisis con mayor detalle del sitio, incluyendo exploración geotécnica básica y el uso de algún software especializado. Para esto es recomendable realizar un levantamiento topográfico del talud para efectuar el análisis en softwares especializados aplicando la geometría representativa del sitio. Una posibilidad para contar con la topografía del sitio es realizar el levantamiento con Vehículos Aéreos No Tripulados (VANT) para la generación de Modelos de Elevación Digital (MED), y posteriormente analizarlos con softwares especializados en geotecnia que permitan determinar las superficies de falla con mayor precisión.

Además, se recomienda implementar un adecuado sistema de manejo de agua de escorrentía superficial que incluya contracunetas y estructuras de canalización de agua de escorrentía superficial, y considerar la implementación, el diseño y construcción del sistema de drenajes específicos para el talud.

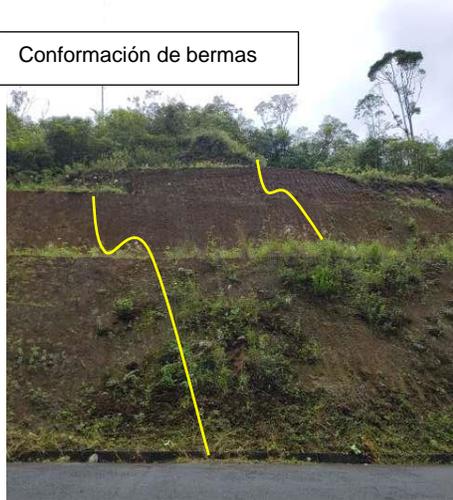
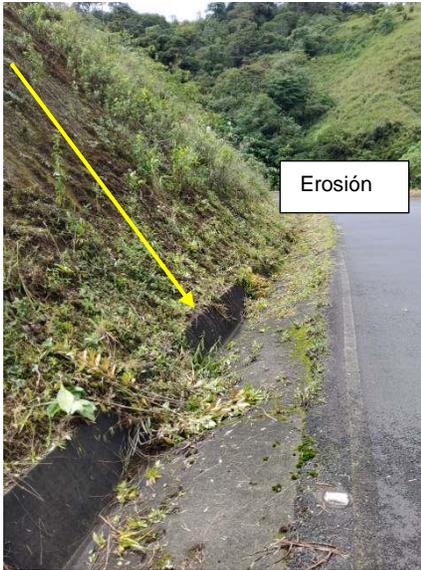
Resultado de evaluación del talud ubicado en el estacionamiento 37+127

En la Tabla 9 se muestra el resultado del talud ubicado en el estacionamiento 37+127, el cual alcanza una altura y pendiente aproximadas de 12 m y 45° grados respectivamente. El talud se conforma de material granular de origen residual. Presenta una superficie con bermas y un grado medio de afectación por erosión, además, el talud se encontraba completamente húmedo hasta la corona. Aunado a esto, no cuenta con estructuras para el manejo de agua de escorrentía superficial, drenajes y tampoco sistemas para el control de la erosión superficial. Finalmente cabe resaltar la presencia de estructuras cercanas tales como redes eléctricas, red vial y también la presencia de viviendas o comercios.

Dado que el resultado de la evaluación con la herramienta RC-545 da un nivel de incidencia “bajo” a las estructuras cercanas, este sitio no requiere de análisis más profundos. Se considera apropiado mantener el talud monitoreado, realizar una limpieza del material acumulado al pie del talud, implementar adecuados sistemas para el manejo de escorrentía superficial y la implementación de técnicas para el control de la erosión son suficientes para mejorar la condición del talud.

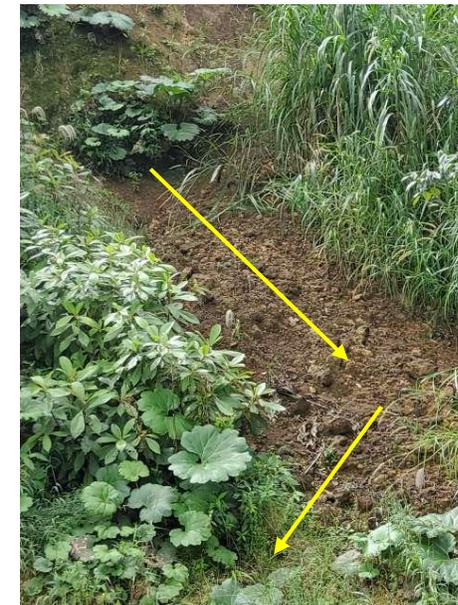
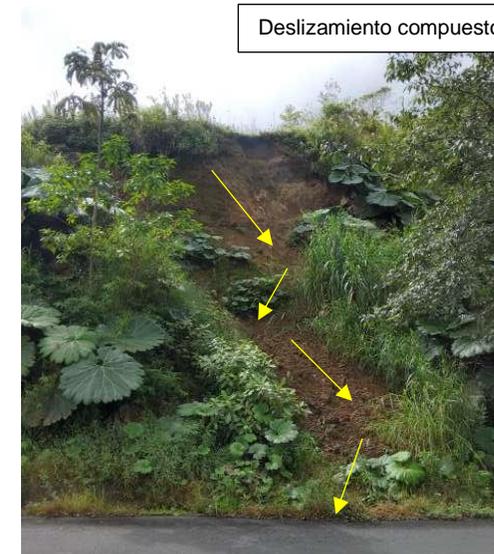
Resultado de evaluación del talud ubicado en el estacionamiento 37+588

En la Tabla 10 se muestra el resultado del talud ubicado en el estacionamiento 37+588, el cual alcanza una altura y pendiente aproximadas de 10 m y 65° grados respectivamente. El talud se conforma de material cohesivo de origen residual, sin grietas en la cara del talud. Presenta una superficie de falla compuesta con un patrón de flujo de material y un alto grado de afectación por erosión. Aunado a esto, no cuenta con estructuras para el manejo de agua de escorrentía superficial, sistemas de drenaje de agua de infiltración y tampoco sistemas para el control de la erosión superficial, únicamente se identifica la estructura de la cuneta, la cual se encontraba obstruida al momento de la evaluación. Es posible identificar humedad en toda la cara del talud hasta la corona. Finalmente cabe resaltar la presencia de estructuras cercanas tales como viviendas o comercios y red vial.

Como resultado de la evaluación con la herramienta RC-545 se obtiene para el talud del estacionamiento 37+588 una clasificación “media” para el nivel de afectación del talud o la incidencia sobre estructuras cercanas. Dada las dimensiones del talud y la superficie de falla observada, se recomienda realizar un análisis con mayor detalle del sitio, incluyendo exploración geotécnica básica y el uso de algún software especializado. Para esto es recomendable realizar un levantamiento topográfico del talud para efectuar el análisis en softwares especializados aplicando la geometría representativa del sitio. Una posibilidad para contar con la topografía del sitio es realizar el levantamiento con Vehículos Aéreos No Tripulados (VANT) para la generación de Modelos de Elevación Digital (MED), y posteriormente analizarlos con softwares especializados en geotecnia que permitan determinar las superficies de falla con mayor precisión.

Deslizamiento compuesto

Además, se recomienda implementar un adecuado sistema de manejo de agua de escorrentía superficial que incluya contracunetas y estructuras de canalización de agua de escorrentía superficial, y considerar la implementación, el diseño y construcción del sistema de drenajes específicos para el talud.

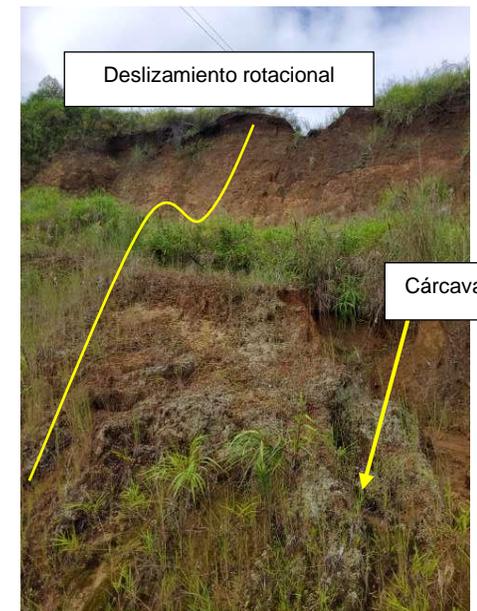
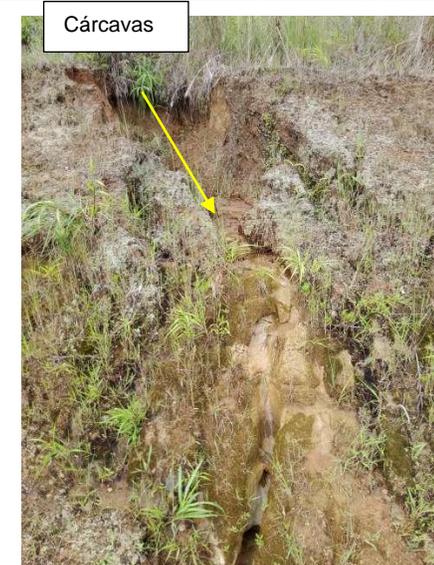
**Tabla 11**  
Resultado de evaluación del talud ubicado en el estacionamiento 42+925

En la Tabla 11 se muestra el resultado del talud ubicado en el estacionamiento 42+925, el cual alcanza una altura y pendiente aproximadas de 13 m y 65° grados respectivamente. El talud se conforma de material cohesivo de origen residual, con un grado medio de agrietamiento en la cara del talud. Presenta una superficie de falla del tipo rotacional en el medio superior del talud y en el medio inferior del talud un alto grado de afectación por erosión y formación de cárcavas. Aunado a esto, no cuenta con estructuras para el manejo de agua de escorrentía superficial, sistemas de drenaje de agua de infiltración y tampoco sistemas para el control de la erosión superficial. Es posible identificar humedad en toda la cara del talud hasta la corona. Finalmente cabe resaltar la presencia de estructuras cercanas tales como puentes vehiculares, redes eléctricas, red vial y también la presencia de cultivos.

Como resultado de la evaluación con la herramienta RC-545 se obtiene para el talud una clasificación “media” para el nivel de afectación del talud o la incidencia sobre estructuras cercanas. Dada las dimensiones del talud y la superficie de falla observada, se recomienda realizar un análisis con mayor detalle del sitio, incluyendo exploración geotécnica básica y el uso de algún software especializado. Para esto es recomendable realizar un levantamiento topográfico del talud para efectuar el análisis en softwares especializados aplicando la geometría representativa del sitio. Una posibilidad para contar con la topografía del sitio es realizar el levantamiento con Vehículos Aéreos No Tripulados (VANT) para la generación de Modelos de Elevación Digital (MED), y posteriormente analizarlos con softwares especializados en geotecnia que permitan determinar las superficies de falla con mayor precisión.

Además, se recomienda implementar un adecuado sistema de manejo de agua de escorrentía superficial que incluya contracunetas y estructuras de canalización de agua de escorrentía superficial, y considerar la implementación, el diseño y construcción del sistema de drenajes específicos para el talud.

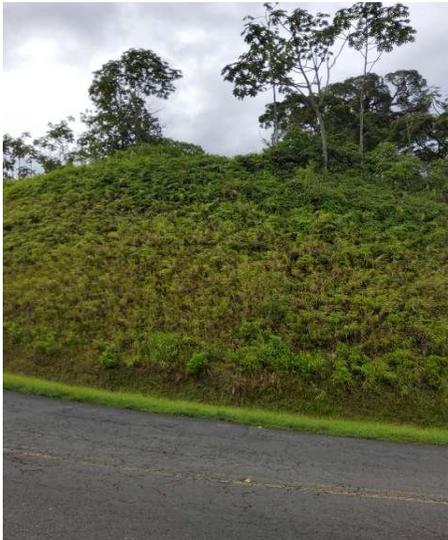
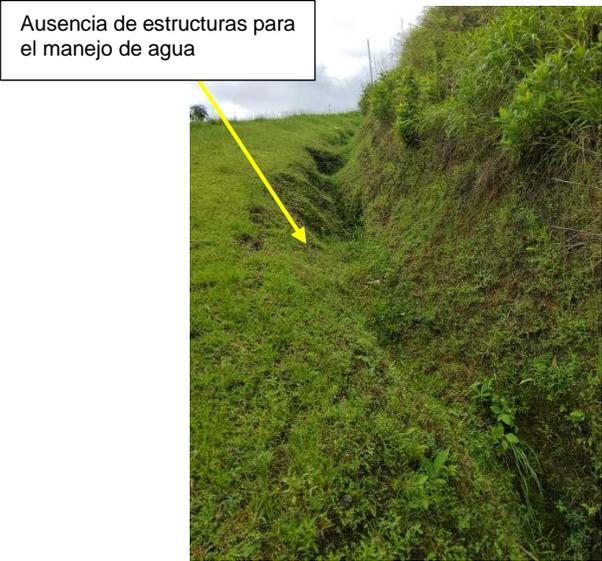
Resultado de evaluación del talud ubicado en el estacionamiento 43+729

En la Tabla 12 se muestra el resultado del talud ubicado en el estacionamiento 43+729, el cual alcanza una altura y pendiente aproximadas de 7 m y 55° grados respectivamente. El talud se conforma de material cohesivo de origen residual. Presenta una superficie rectilínea, además, el talud se encontraba completamente húmedo hasta la corona. Aunado a esto, no cuenta con estructuras para el manejo de agua de escorrentía superficial, drenajes y tampoco sistemas para el control de la erosión superficial. Finalmente cabe resaltar la presencia de estructuras cercanas tales como redes eléctricas, red vial y también la presencia de viviendas o comercios.

Dado que el resultado de la evaluación con la herramienta RC-545 da un nivel de incidencia “bajo” a las estructuras cercanas, este sitio no requiere de análisis más profundos. Se considera apropiado mantener el talud monitoreado, realizar una limpieza del material acumulado al pie del talud, implementar adecuados sistemas para el manejo de escorrentía superficial e implementación de técnicas para el control de la erosión son suficientes para mejorar la condición del talud.
