Informe: EIC-Lanamme-INF-1514-2024

## INFORME DE INSPECCIÓN DE TALUDES RUTA NACIONAL N° 2

Programa de Ingeniería Geotécnica

San José, Costa Rica  
Setiembre, 2024

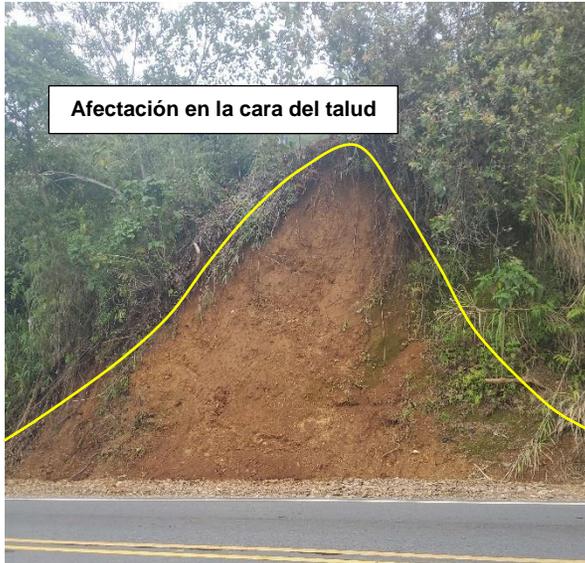
(a) evidencias de erosión en la cara del talud y falta de cunetas, estación 112+810

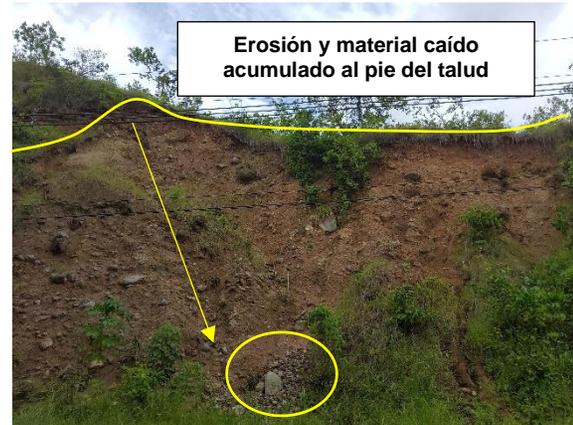
(b) evidencias de erosión en la cara del talud, estación 218+005

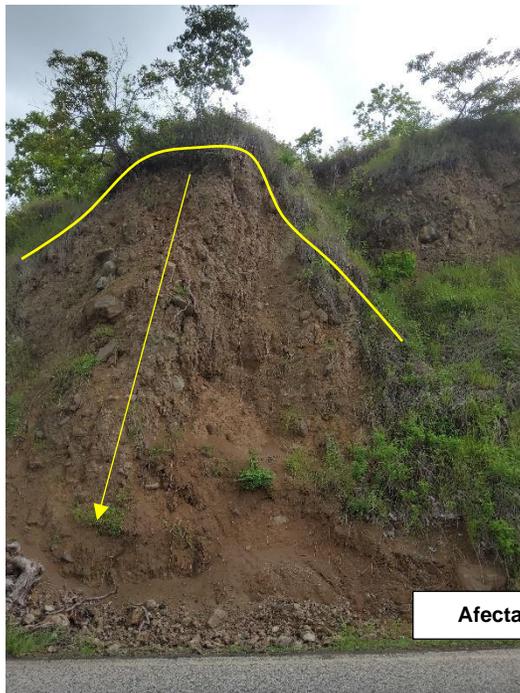
(c) evidencias de erosión en la cara del talud, material deslizado y falta de cunetas, estación 220+950

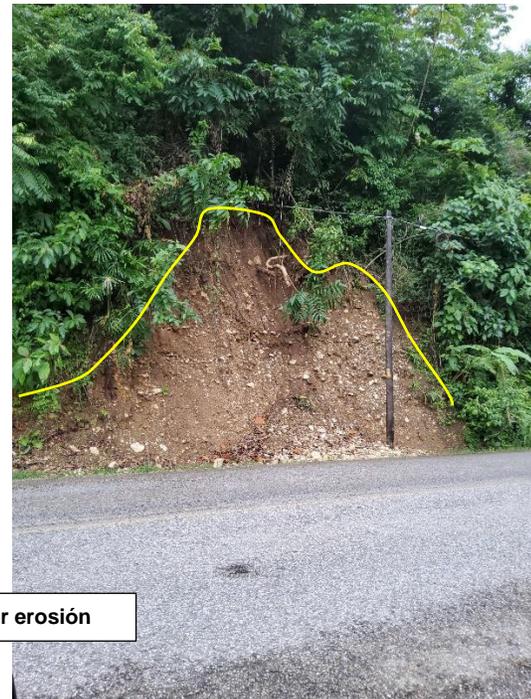
(d) evidencias de erosión en la cara del talud, material deslizado y falta de cunetas, estación 248+521

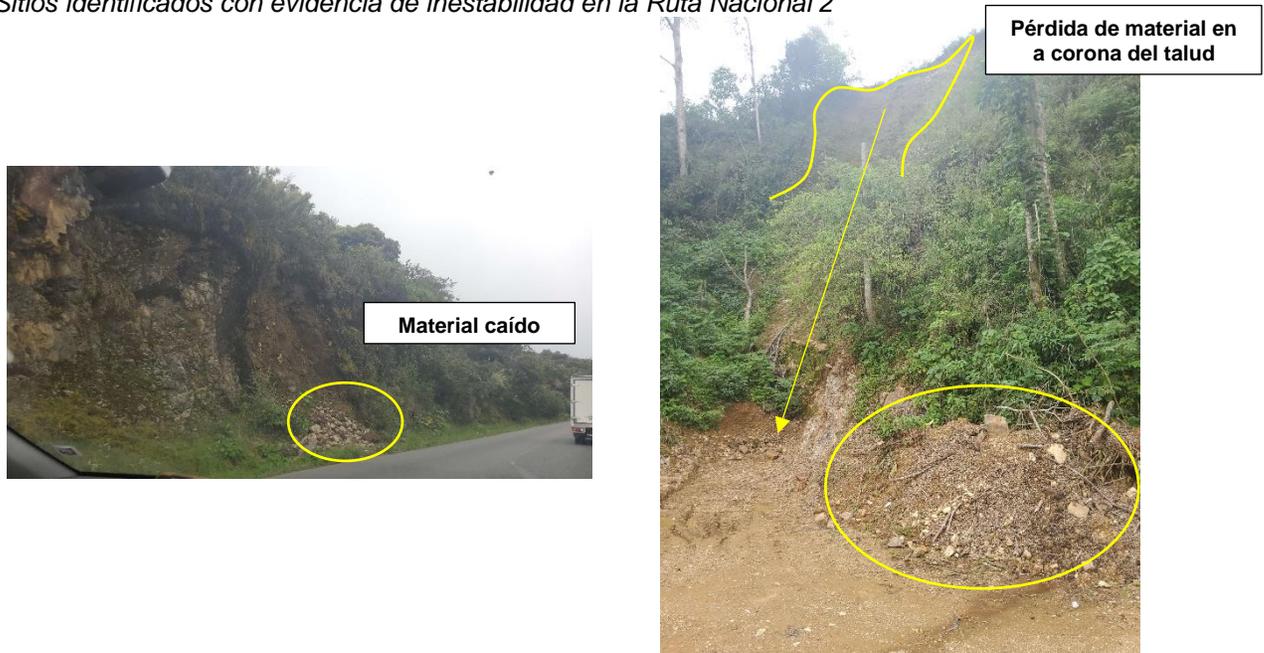
(a) evidencias de erosión en la cara del talud, material deslizado y falta de cunetas, estación 80+645

(b) evidencias de erosión en la cara del talud y material deslizado, estación 112+651

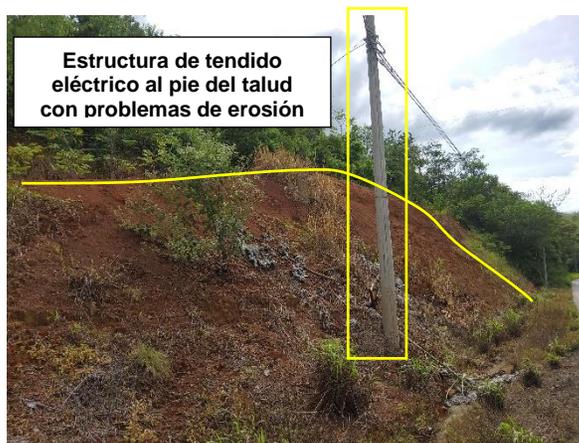
(c) evidencias de erosión en la cara del talud y falta de cunetas, estación 215+436

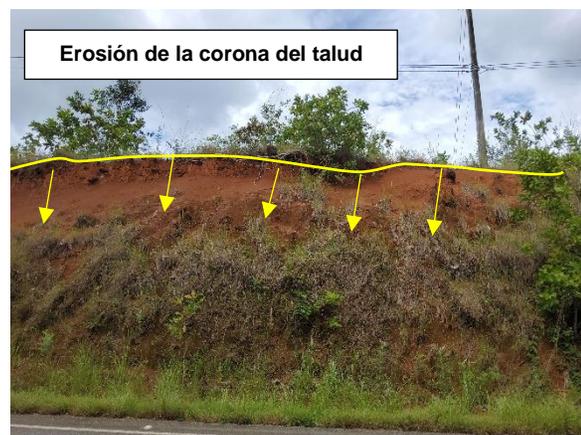
(d) evidencias de erosión en la cara del talud y falta de cunetas, estación 215+719

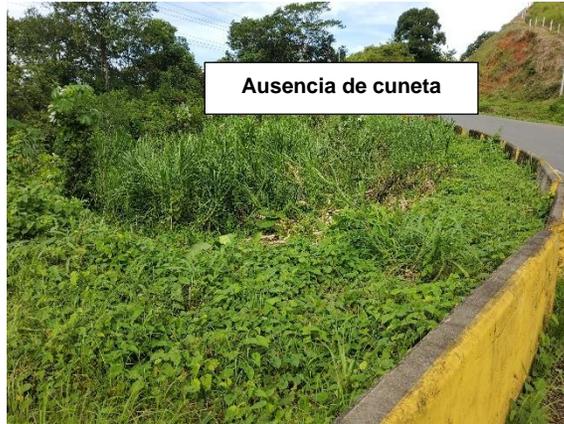
(a) evidencias de deslizamiento y falta de cunetas, estación 309+619

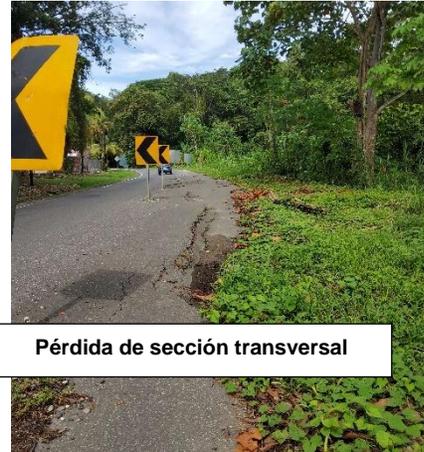
(b) agrietamiento y pérdida de sección transversal, estación 314+972

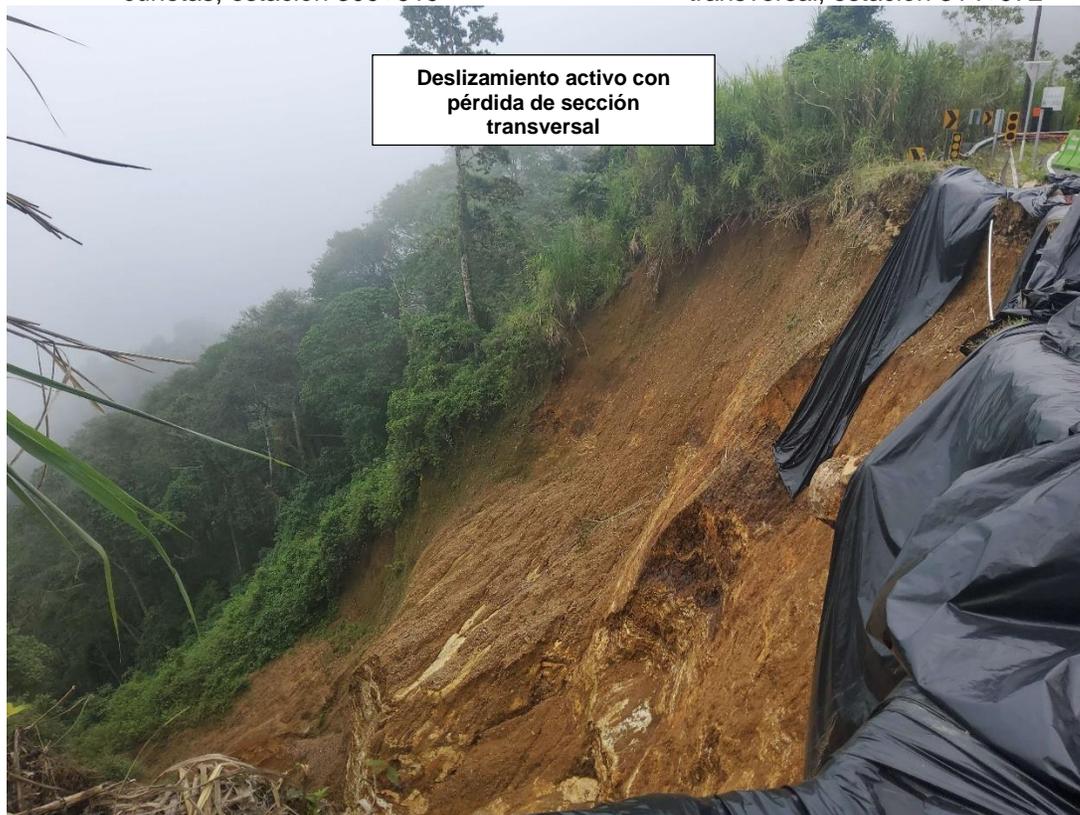
(c) pérdida de sección transversal, ausencia de cunetas y evidencias de deslizamiento, estación 112+820

En el caso de la Figura 3c, que corresponde a la estación 112+820, es importante destacar que se trata de un punto que fue identificado en la visita realizada en noviembre de 2023, sin embargo, debido a las precipitaciones que se presentaron a finales de mayo y principios de junio de 2024, se produjo un deslizamiento mayor de material que conllevó a una pérdida de la sección transversal y cierre parcial de la ruta. Adicionalmente, como una medida urgente de intervención en este punto, fue necesario realizar un realineamiento del trazado de la ruta realizando movimientos de tierra en el talud de corte con la finalidad de recuperar la sección transversal y reducir las afectaciones de los usuarios.

En ambos taludes, se sugiere solicitar a la Administración las medidas que serán adoptadas en la intervención definitiva de estos taludes con la finalidad de evaluar la idoneidad de estas.

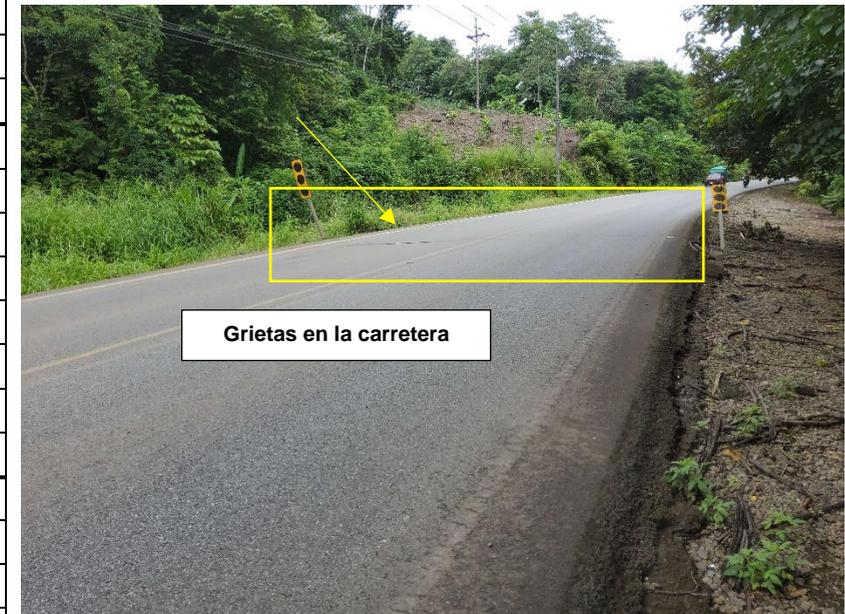
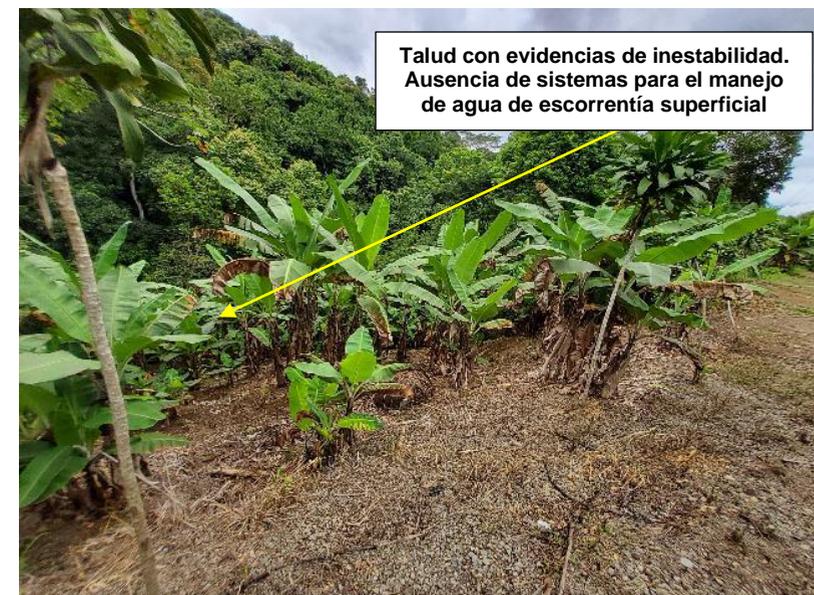
Tabla 3. Talud en el estacionamiento 187+909

Por su parte, en la Tabla 3 se pueden ver los resultados de la caracterización de la evaluación realizada para el talud del estacionamiento 187+909. Esta se puede resumir como sigue: el material presente es un suelo de relleno conformado sin grietas. Su pendiente es de aproximadamente 45°, por lo cual se puede clasificar como escarpada. Se trata de un talud de relleno de una altura aproximada de 15 m. Por lo observado en campo, el talud tiene una forma compuesta, el cual no parece mostrar ningún tipo de falla, sin embargo, fue posible notar algunas evidencias de movimiento del terreno con la presencia de coronas en la parte superior del talud y agrietamientos en el pavimento. Asimismo, no se puede descartar que el proceso de meteorización conlleve a una evolución de fallas y eventuales deslizamientos.

Adicionalmente, fue posible observar que el talud no tenía cunetas o algún otro mecanismo de control de la escorrentía superficial entre la superficie de ruedo y el borde del talud. Es importante mencionar que, en este caso, esta zona corresponde a la corona del talud de relleno, por lo que la falta de control del agua superficial puede generar una reducción de la resistencia, favoreciendo la inestabilidad y deformaciones en la capa de ruedo, así como afectaciones en la cara del talud, como la formación de coronas. Al momento de la inspección el talud, este se encontraba con agua en la corona, pero sin la presencia de un flujo de agua en la cara del talud, no obstante, es probable que esta condición varíe en la época lluviosa.

En los alrededores, además de la presencia de la carretera (ruta nacional 2), se observó la presencia de viviendas y redes eléctricas, por su parte no fueron observadas otras estructuras cercanas como puentes, redes de agua potable o pasos peatonales. Así pues, con base en esta caracterización, la condición del talud puede clasificarse como “media” y se sugiere realizar una evaluación específica del sitio, con análisis utilizando softwares especializados en geotecnia, considerando la topografía actual y considerando escenarios con saturación del terreno y sismo.

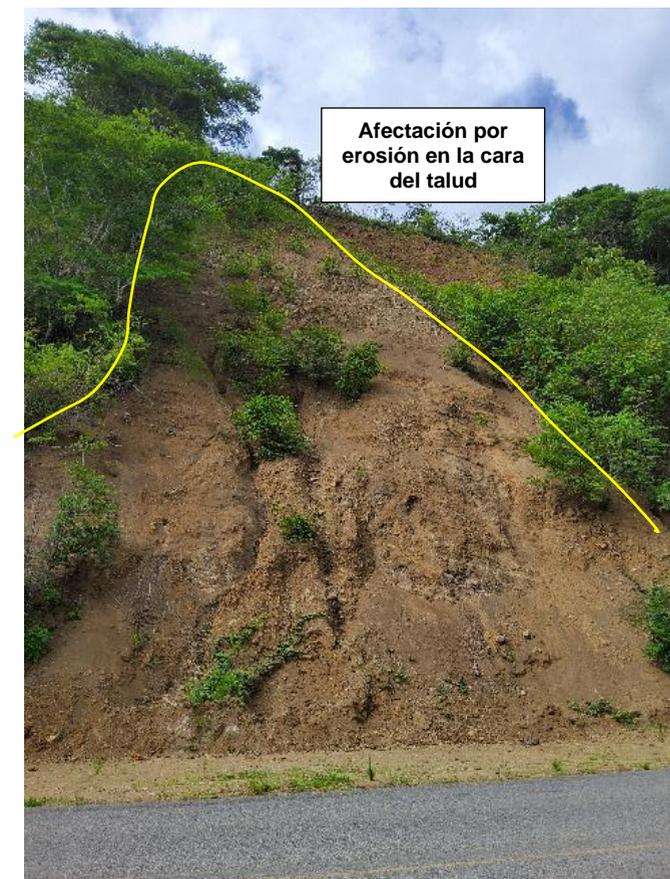
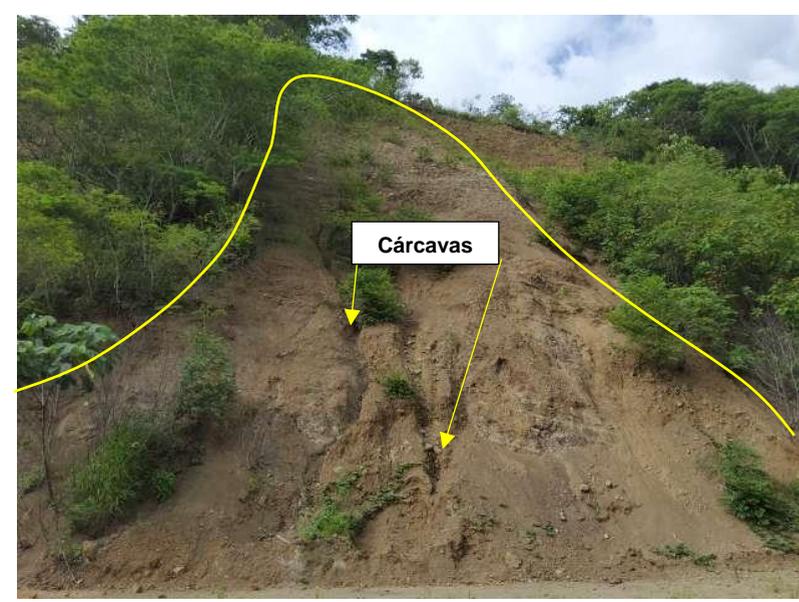
Tabla 4. Talud en el estacionamiento 227+315

Por otro lado, en la Tabla 4 se pueden ver los resultados de la caracterización de la evaluación realizada para el talud del estacionamiento 227+315. Esta se puede resumir como sigue: el material presente es un material compuesto, primordialmente una roca medianamente fracturada sin presencia de materiales de relleno en las discontinuidades. Su pendiente es de aproximadamente  $65^\circ$ , por lo cual se puede clasificar como escarpada. Se trata de un talud de corte de una altura aproximada de 30 m. Por lo observado en campo, el talud tiene una forma compuesta. El talud presenta evidencias de movimiento con la presencia de árboles inclinados y la caída de un volumen muy pequeño de material (entre 50 a 200 m<sup>3</sup>). Asimismo, no se puede descartar que el proceso de meteorización conlleve a una evolución de fallas y eventuales deslizamientos.

Adicionalmente, no fueron observadas cunetas, contracunetas u otras medidas de protección de la cara del talud, por lo cual se tiene afectaciones por erosión superficial como lo es la formación de cárcavas. Al momento de la inspección el talud se encontraba seco y sin la presencia de un flujo de agua en la cara del talud, no obstante, es probable que esta condición varíe en la época lluviosa.

**Alta - Requiere análisis profundo según condición del talud**

En los alrededores, además de la presencia de la carretera (ruta nacional 2) no se observó la presencia de viviendas, redes eléctricas, redes de agua potable, puentes, ni pasos peatonales. Así pues, con base en esta caracterización, la condición del talud puede clasificarse como “alta”, por lo que se sugiere realizar análisis profundos de la condición del talud con softwares especializados en geotecnia, considerando la topografía actual y considerando escenarios con saturación del terreno y sismo, y poder así, brindar las recomendaciones específicas que pueden aplicarse para este talud.

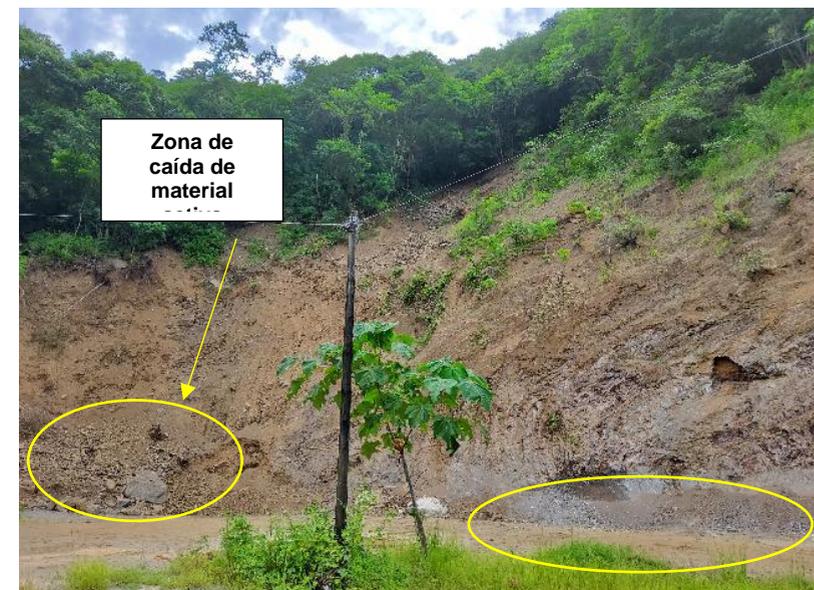
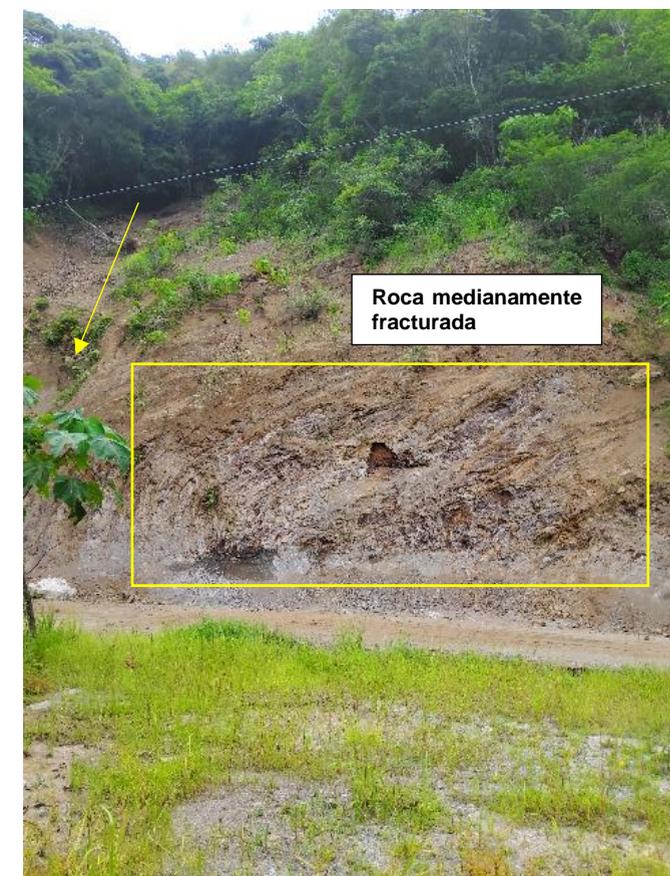
Tabla 5. Talud en el estacionamiento 238+387

En el caso del talud del estacionamiento 238+387 la Tabla 5 resume los resultados de la caracterización de la evaluación realizada. En este caso el material presente en el talud es un material compuesto, primordialmente una roca medianamente fracturada sin presencia de materiales de relleno en las discontinuidades. Su pendiente es de aproximadamente  $65^\circ$ , por lo cual se puede clasificar como escarpada. Se trata de un talud de corte de una altura aproximada de 50 m. Por lo observado en campo, el talud tiene una forma compuesta en el cual no se apreciaron fallas en el talud. Sin embargo, el talud presenta evidencias de movimiento con la presencia de árboles inclinados y la caída de un volumen muy pequeño de material (entre 50 a 200 m<sup>3</sup>). Asimismo, no se puede descartar que el proceso de meteorización conlleve a una evolución de fallas y eventuales deslizamientos.

Adicionalmente, no fueron observadas cunetas, contracunetas u otras medidas de protección de la cara del talud, por lo cual se tiene afectaciones por erosión superficial. Al momento de la inspección el talud se encontraba seco y sin la presencia de un flujo de agua en la cara del talud, no obstante, es probable que esta condición varíe en la época lluviosa.

En los alrededores, además de la presencia de la carretera (ruta nacional 2) no se observó la presencia de viviendas, redes eléctricas, redes de agua potable, puentes, ni pasos peatonales. Así pues, con base en esta caracterización, la condición del talud puede clasificarse como "alta", por lo que se sugiere realizar análisis profundos de la condición del talud con softwares especializados en geotecnia, considerando la topografía actual y considerando escenarios con saturación del terreno y sismo, y poder así, brindar las recomendaciones específicas que pueden aplicarse para este talud.

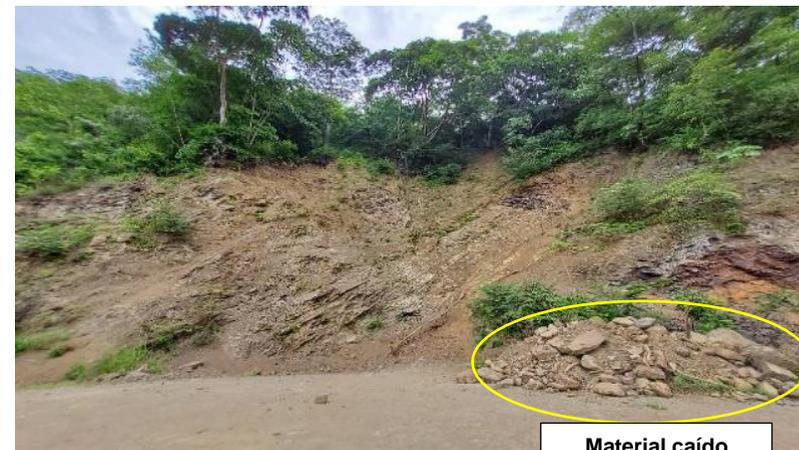
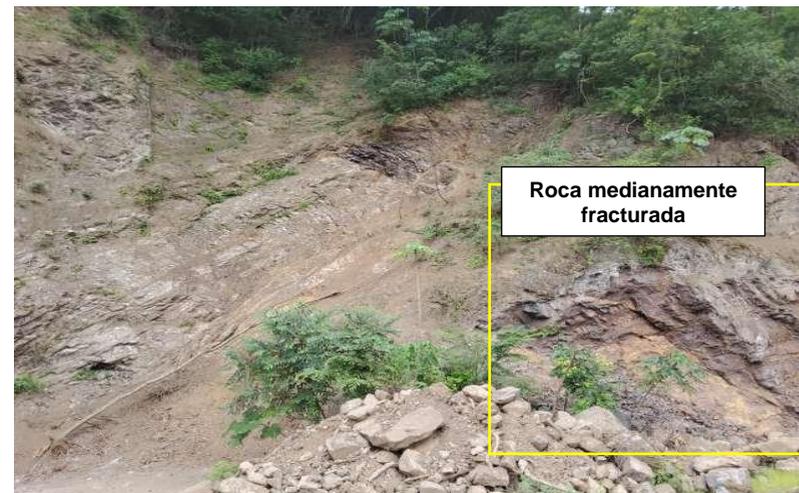
Tabla 6. Talud en el estacionamiento 238+645

En la Tabla 6 se pueden ver los resultados de la caracterización de la evaluación realizada para el talud del estacionamiento 238+645. En este caso el material presente en el talud es un material compuesto, primordialmente una roca medianamente fracturada sin presencia de materiales de relleno en las discontinuidades. Su pendiente es de aproximadamente  $65^{\circ}$ , por lo cual se puede clasificar como escarpada. Se trata de un talud de corte de una altura aproximada de 30 m. Por lo observado en campo, el talud tiene una forma compuesta en el cual no se apreciaron fallas en el talud. Sin embargo, el talud presenta evidencias de movimiento con la presencia de la caída de un volumen muy pequeño de material (entre 50 a 200 m<sup>3</sup>). Asimismo, no se puede descartar que el proceso de meteorización conlleve a una evolución de fallas y eventuales deslizamientos.

Adicionalmente, no fueron observadas cunetas, contracunetas u otras medidas de protección de la cara del talud, por lo cual se tiene afectaciones por erosión superficial. Al momento de la inspección el talud se encontraba seco y sin la presencia de un flujo de agua en la cara del talud, no obstante, es probable que esta condición varíe en la época lluviosa.

En los alrededores, además de la presencia de la carretera (ruta nacional 2) se observó la presencia de redes eléctricas, sin embargo, no se observó la presencia de viviendas, redes de agua potable, puentes, ni pasos peatonales. Así pues, con base en esta caracterización, la condición del talud puede clasificarse como “alta”, por lo que se sugiere realizar análisis profundos de la condición del talud con softwares especializados en geotecnia, considerando la topografía actual y considerando escenarios con saturación del terreno y sismo, y poder así, brindar las recomendaciones específicas que pueden aplicarse para este talud.

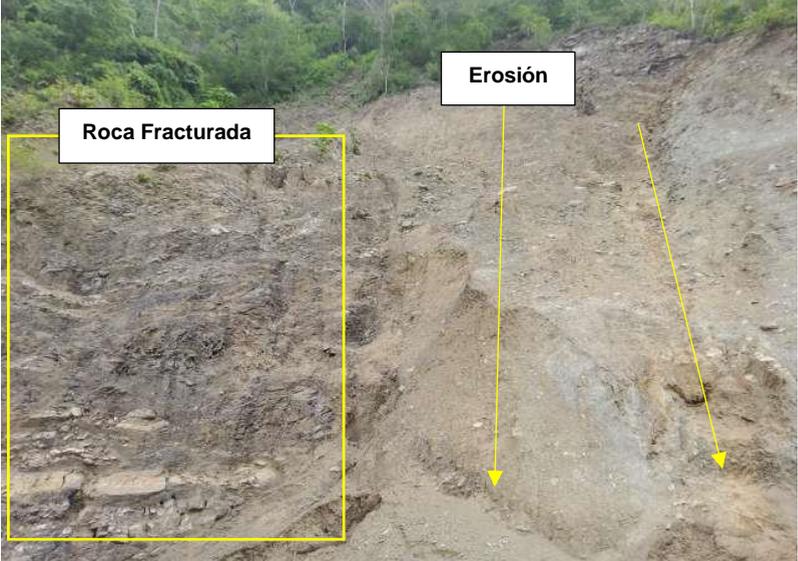
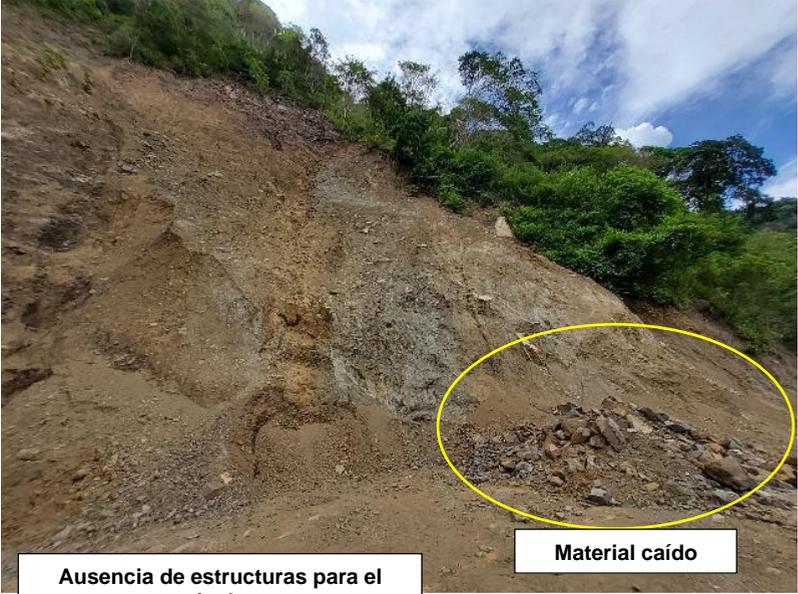
Tabla 7. Talud en el estacionamiento 238+920

La Tabla 7 resume los resultados de la caracterización de la evaluación realizada para el talud del estacionamiento 238+920, en el cual se tiene un talud de roca medianamente fracturada sin presencia de materiales de relleno en las discontinuidades. Su pendiente es de aproximadamente  $65^\circ$ , por lo cual se puede clasificar como escarpada. Se trata de un talud de corte de una altura aproximada de 35 m. Por lo observado en campo, el talud tiene una forma compuesta en el cual no se apreciaron fallas en el talud. Sin embargo, el talud presenta evidencias de movimiento con la presencia de la caída de un volumen muy pequeño de material (entre 50 a 200 m<sup>3</sup>). Asimismo, no se puede descartar que el proceso de meteorización conlleve a una evolución de fallas y eventuales deslizamientos.

Adicionalmente, no fueron observadas cunetas, contracunetas u otras medidas de protección de la cara del talud, por lo cual se tiene afectaciones por erosión superficial. Al momento de la inspección el talud se encontraba seco y sin la presencia de un flujo de agua en la cara del talud, no obstante, es probable que esta condición varíe en la época lluviosa.

En los alrededores, además de la presencia de la carretera (ruta nacional 2) se observó la presencia de redes eléctricas, sin embargo, no se observó la presencia de viviendas, redes de agua potable, puentes, ni pasos peatonales. Así pues, con base en esta caracterización, la condición del talud puede clasificarse como “media” y se sugiere realizar una evaluación específica del sitio, con análisis utilizando softwares especializados en geotecnia, considerando la topografía actual y considerando escenarios con saturación del terreno y sismo.

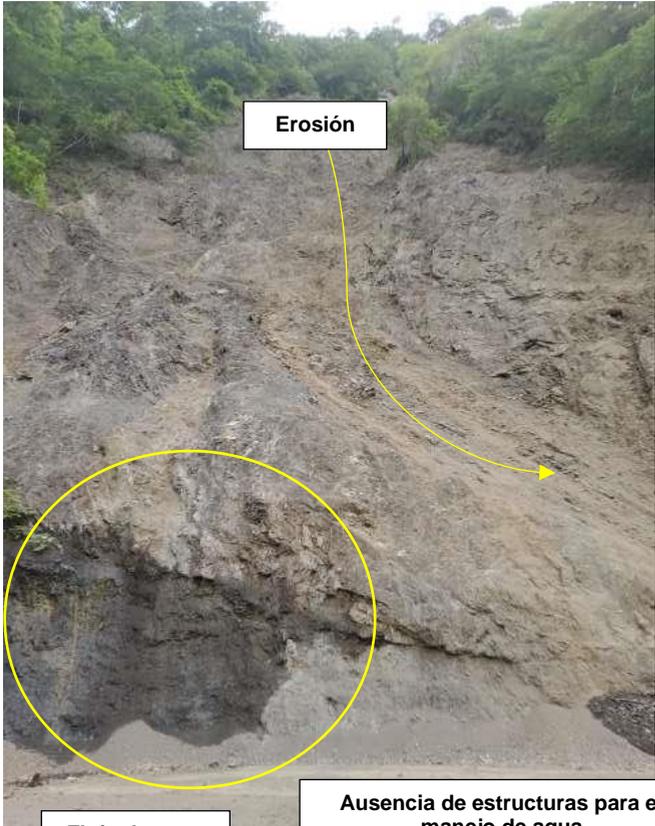
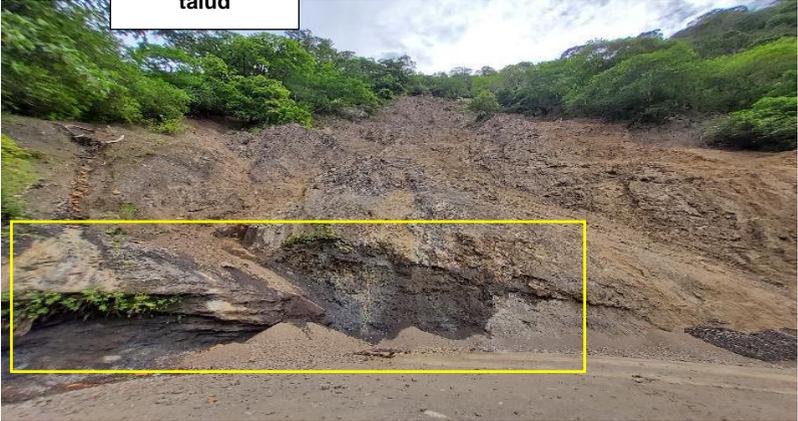
Tabla 8. Talud en el estacionamiento 239+036

Finalmente, en la Tabla 8 se pueden ver los resultados de la caracterización de la evaluación realizada para el talud del estacionamiento 239+036. Esta se puede resumir como sigue: el material presente es una roca masiva poco fracturada. Su pendiente es de aproximadamente  $65^\circ$ , por lo cual se puede clasificar como escarpada. Se trata de un talud de corte de una altura aproximada de 40 m. Por lo observado en campo, el talud tiene una forma compuesta el cual no muestra evidencias de falla, sin embargo, presenta algunas evidencias de movimiento del terreno debido a la presencia de árboles inclinados y un volumen muy pequeño de material caído (50 a 200 m<sup>3</sup>). Sin embargo, no se puede descartar que el proceso de meteorización conlleve a la evolución de las fallas y eventuales deslizamientos.

Adicionalmente, debido a la ausencia de cunetas, contracunetas y otras medidas de protección en la cara del talud, se observaron afectaciones por erosión superficial y la formación de cárcavas. Al momento de la inspección el talud se encontraba con presencia de agua y flujo de agua al pie del talud del talud, no obstante, es probable que esta condición varíe en la época lluviosa y es posible que se dé un ascenso de los niveles de saturación y flujo de agua.

<p><b>Erosión</b></p>
	Fecha	17/7/2024	
	Ruta	2	
	Latitud	8,959872	
	Longitud	-83,324606	
	Precipitación	2000 mm - 3000 mm	
<b>Caracterización del talud</b>	Pendiente	65°	
	Altura del talud	40 m	
	Material predominante	Roca	
	Estado de la roca	Roca sana	
	Fracturación de la roca en la cara del talud	Poco fracturado	
	Condición de las discontinuidades en roca	Condición masiva	
	Espesor del relleno de discontinuidades	-	
<b>Condición del talud</b>	Vegetación	Vegetación autóctona	
	Uso de suelo	Camino/carretera	
	Falla en el talud	No	
	Forma del Talud	Compuesta	
	Manejo de escorrentía	Sin manejo de escorrentía	
	Afectación por escorrentía	Formación de cárcavas	
	Agua en el talud	Al pie	
<b>Evidencia de movimiento</b>	Flujo de agua en el talud	Al pie	
	Evidencia de movimiento	Sí	
	Árboles inclinados	Sí	
	Formación de Coronas	No se tiene acceso a información

<p><b>Flujo de agua en la cara del talud</b></p> <p><b>Ausencia de estructuras para el manejo de agua</b></p>

En los alrededores, además de la presencia de la carretera (ruta nacional 2) se observó la presencia de redes eléctricas, sin embargo, no se observó la presencia de viviendas, redes de agua potable, puentes, ni pasos peatonales. Así pues, con base en esta caracterización, la condición del talud puede clasificarse como "alta", por lo que se sugiere realizar análisis profundos de la condición del talud con softwares especializados en geotecnia, considerando la topografía actual y considerando escenarios con saturación del terreno y sismo, y poder así, brindar las recomendaciones específicas que pueden aplicarse para este talud.
