Informe: EIC-Lanamme-INF-1581-2024

INFORME DE INSPECCIÓN DE TALUDES RUTA NACIONAL N° 14

San José, Costa Rica
Agosto, 2024

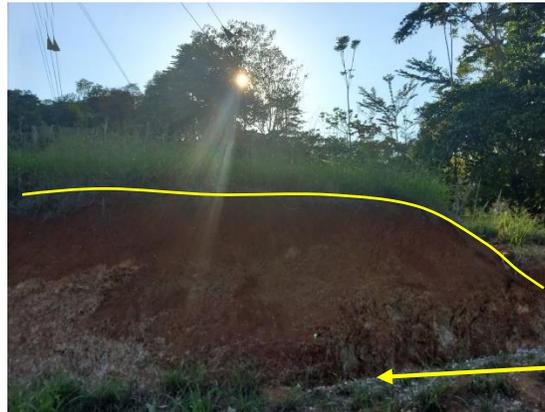
(a) Est. 5+643

En la Figura 2 a, se presenta un talud en el que debido a la erosión en la cara del talud se presenta pérdida de vegetación, pequeños volúmenes de material caído y la formación de lo que puede resultar una superficie de falla. Esta misma condición se puede observar en la Figura 2 b y c.

Ausencia de estructuras para el manejo de agua

De manera general se estima recomendable implementar sistemas para el control de erosión y manejo de agua de escorrentía superficial, con el fin de evitar que las condiciones identificadas al momento de la evaluación se magnifiquen, así como limpieza del material caído acumulado al pie del talud y que obstruye la cuneta.

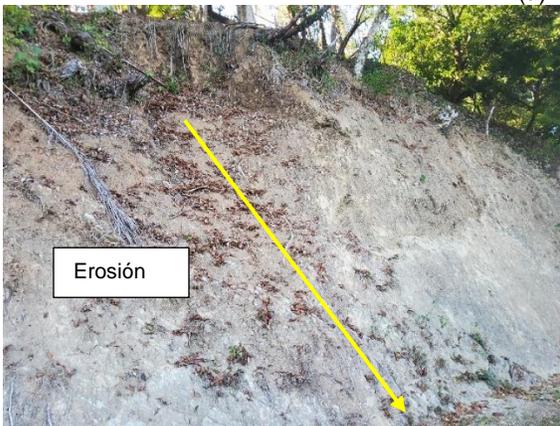
(b) Est. 6+579

Erosión

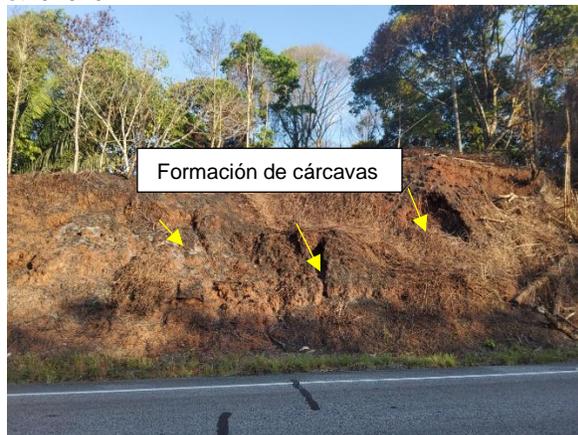
(c) Est. 9+088

Por su parte en la Figura 2 c y e, se observa la presencia de cárcavas en la cara del talud, que con el paso del tiempo han modificado la geometría del talud, conformando una pendiente compuesta con zonas inestables. De igual manera, hay ausencia de estructuras para el manejo de agua de escorrentía superficial.

Formación de cárcavas

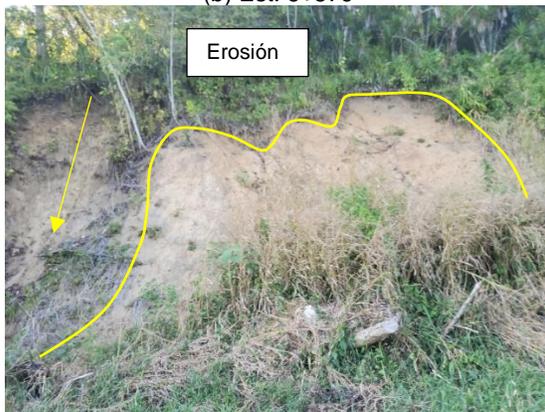
(d) Est. 10+496

Erosión

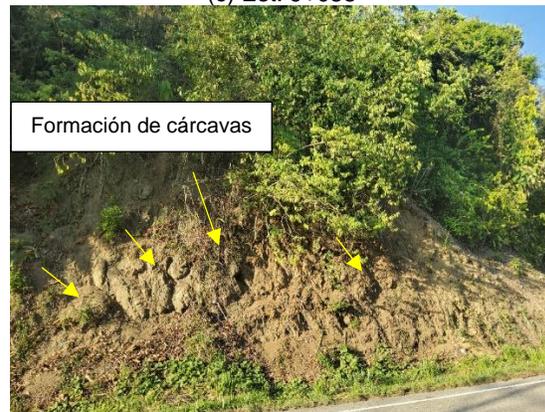
(e) Est. 10+767

Formación de cárcavas
