Informe: EIC-Lanamme-INF-1201-2024

### INFORME DE INSPECCIÓN DE TALUDES RUTA NACIONAL N° 243

San José, Costa Rica  
Agosto, 2024

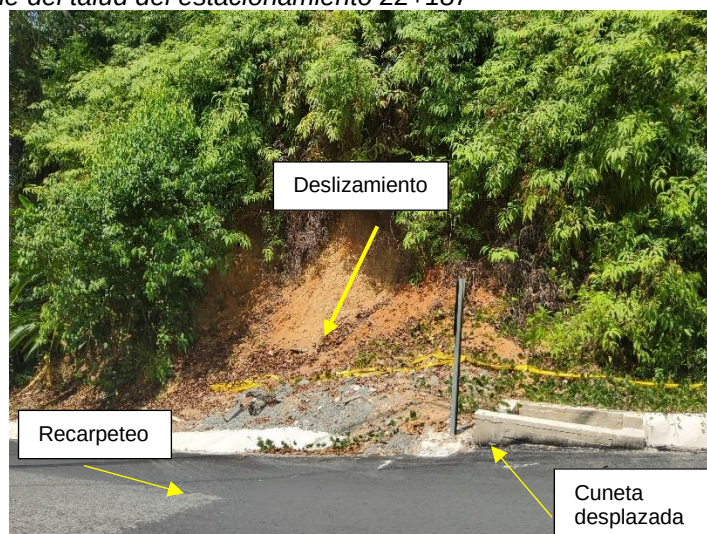
### Figura 2

En la Figura 2, se identifica un deslizamiento de poca altura ubicado en el estacionamiento 22+187, que sumado al movimiento de la masa de suelo presenta daño en el pavimento y en la estructura de la cuneta, la cual se encuentra desplazada verticalmente del nivel del terreno. Esta condición se conoce como levantamiento al pie del talud y es indicativo de inestabilidad. De manera general se recomienda mantener monitoreo del sitio para verificar que las condiciones observadas se magnifiquen y reestablecer el nivel de la cuneta para garantizar su funcionamiento.

*Levantamiento al pie del talud del estacionamiento 22+187*

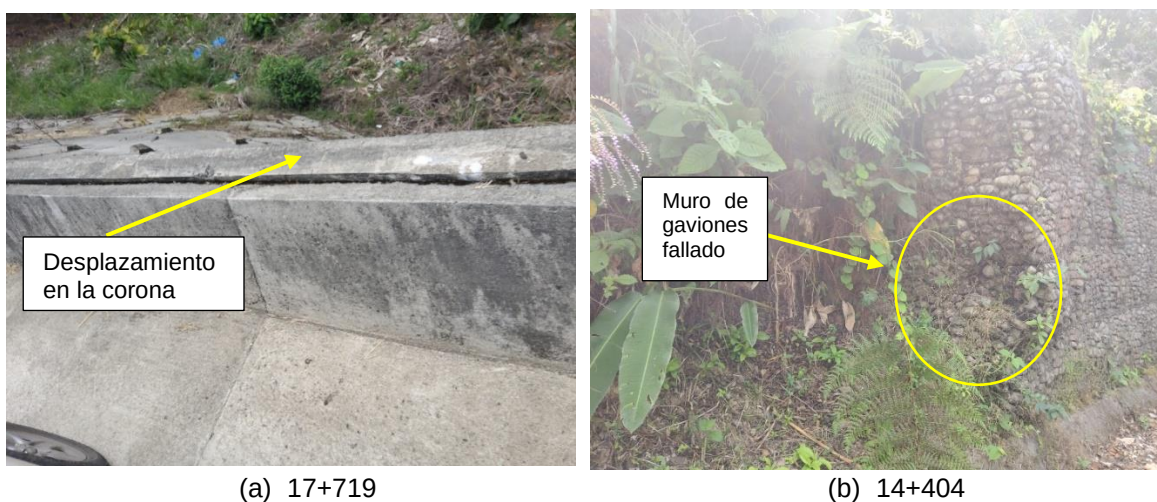
### Figura 3

En la Figura 3 se muestran dos sitios con estructuras de retención en mal estado. La Figura 3 (a) es un muro con anclajes que presenta desplazamiento en la corona de aproximadamente 3 cm, y la Figura 3 (b) es un muro de gaviones que presenta pérdida de material por falla en la malla que conforma una de las canastas de los primeros niveles del muro. Estas estructuras de retención en su estado actual no cumplen su función de manera óptima, por lo que se considera apropiado realizar análisis más profundos de los sitios mencionados, para determinar si se requiere algún tipo de intervención adicional.

*Muros de retención con evidencias de falla en los estacionamientos 17+719 y 14+404*

Es recomendable mantener el monitoreo de los sitios con evidencias falla en las estructuras de retención, en caso de evidenciar la amplificación de las evidencias observadas, se sugiere realizar los levantamientos de los taludes, ya que las inestabilidades en estos taludes afectan directamente la vía ocasionando pérdida parcial o hasta total de su ancho, debido a los deslizamientos de mayor magnitud. Es necesario realizar los análisis pertinentes para brindar las recomendaciones apropiadas para la condición del talud.

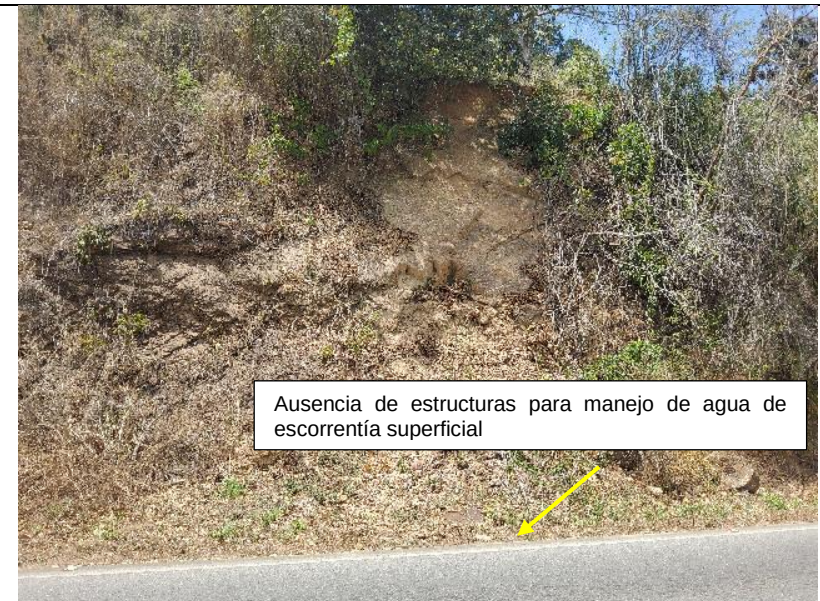
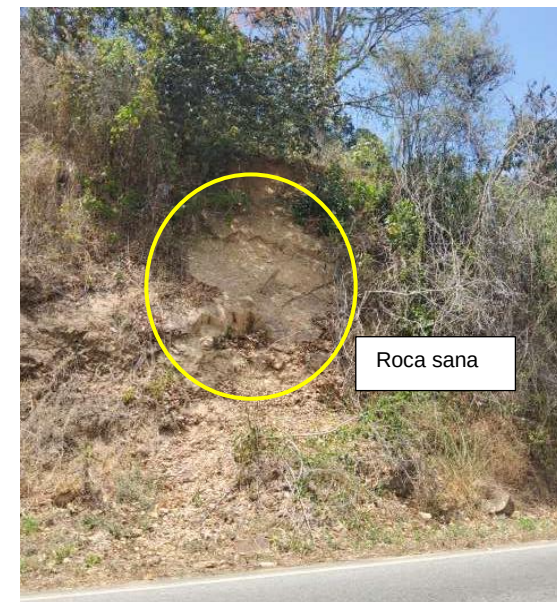
En la Tabla 4 se muestra el resumen de la evaluación del talud del estacionamiento 7+976 está conformado por roca en condición sana, ya que la fracturación en la cara del talud es poca. La altura del talud es de 11 m y la pendiente escarpada con una inclinación aproximada de 70°, lo que favoreció la falla por volcamiento. El sitio presenta afectación en la cara del talud por erosión asociado a la ausencia en las estructuras para el manejo de agua de escorrentía superficial.

Se identifica un pequeño volumen de material caído como evidencia de movimiento en el sitio. Adicionalmente cabe resaltar que no se identifica presencia de obras de retención, las viviendas y comercios más cercanas al talud están a más de 15 m de distancia, mientras que las redes eléctricas están entre 3 m y 8 m de distancia. Finalmente, no se observaron redes de agua potable, puentes vehiculares cercanos, pasos peatonales ni presencia de cultivos.

Dado que el resultado de la evaluación con la herramienta RC-545 da un nivel de incidencia bajo a las estructuras cercanas, este sitio no requiere de análisis más profundos. Las recomendaciones generales como manejo de escorrentía superficial, implementación de técnicas para el control de la erosión y limpieza del material caído son suficientes para mejorar la condición del talud.

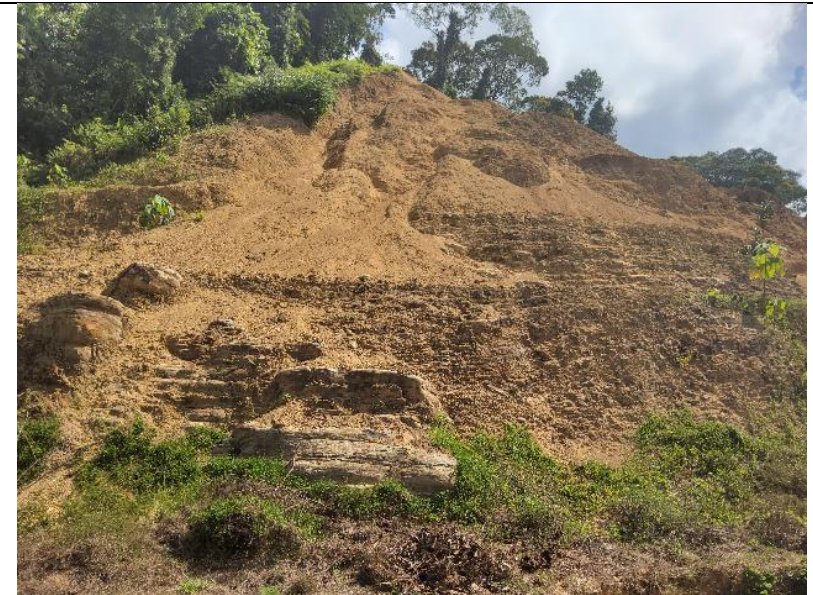
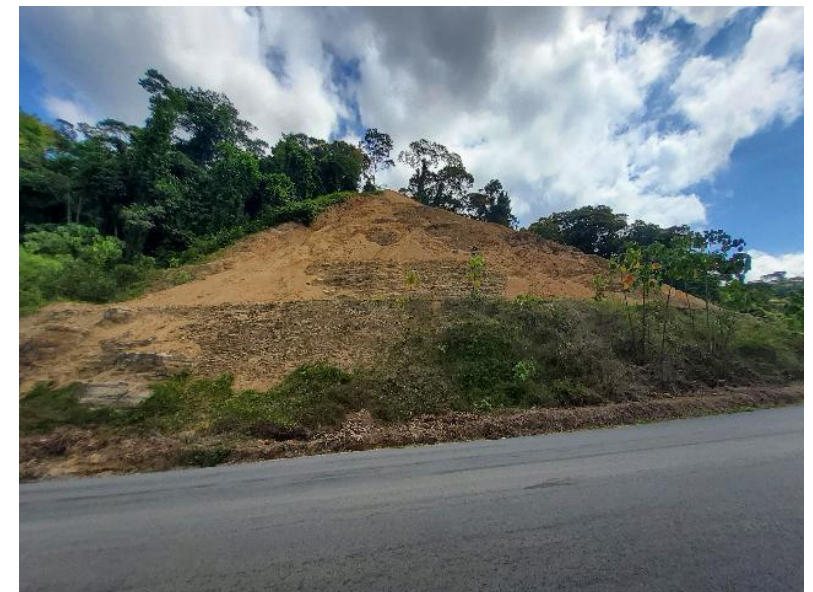
En la Tabla 5, se identifica el talud ubicado en el estacionamiento 27+337 está conformado por un material compuesto de roca y suelo, primordialmente roca en condición medianamente fracturado alcanza la altura de 50 m y su pendiente es compuesta con inclinación de aproximadamente 55°. Al momento de la evaluación el talud no presenta una superficie de falla claramente definida, sin embargo, se identificó en la cara del talud la presencia de cárcavas debido al inadecuado manejo de aguas de escorrentía superficial. Como evidencia de movimiento únicamente se identificó un pequeño volumen de material caído.

Como resultado de la evaluación con la herramienta RC-545 se obtiene para el talud del estacionamiento 27+337 una clasificación media para el nivel de afectación del talud o la incidencia sobre estructuras cercanas. Dada las dimensiones del talud y el material caído acumulado al pie del talud, así como la formación de cárcavas, se recomienda realizar un análisis con mayor detalle del sitio, incluyendo exploración geotécnica básica y el uso de algún software especializado. Para esto es recomendable realizar un levantamiento topográfico del talud para efectuar el análisis en softwares especializados aplicando la geometría representativa del sitio. Una posibilidad para contar con la topografía del sitio es realizar el levantamiento con Vehículos Aéreos No Tripulados (VANT) para la generación de Modelos de Elevación Digital (MED), y posteriormente analizarlos con softwares especializados en geotecnia que permitan determinar las superficies de falla con mayor precisión.

Además, se recomienda implementar un adecuado sistema de manejo de agua de escorrentía superficial que incluya contracunetas y estructuras de canalización de agua de escorrentía superficial, y considerar una mejora en el sistema de drenajes existente, el diseño y construcción del sistema de drenajes específico adecuado para el talud.
