# Laboratorio Nacional de Materiales y Modelos Estructurales

Informe: EIC-Lanamme-INF-1217-2024

## INFORME DE INSPECCIÓN DE TALUDES RUTA NACIONAL 222

San José, Costa Rica  
Agosto, 2024

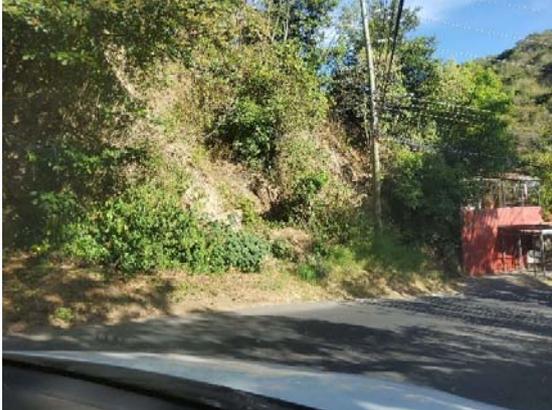
(a) evidencias de erosión en la cara del talud y ausencia de cunetas, estación 1+590

En general, no se observó la presencia de cunetas o contracunetas las cuales se consideran esenciales para asegurar la estabilidad de los taludes. De esta manera, se considera oportuno implementar un adecuado sistema de manejo de agua de escorrentía superficial que incluya contracunetas y estructuras de canalización de agua para evitar la escorrentía superficial sobre la cara de los taludes y, en el caso de existir algún sistema de drenaje, considerar mejorarlo, en tal caso, el diseño y construcción debe ser adecuado y específico al talud a intervenir. Adicionalmente, se recomienda la utilización de métodos adecuados para el manejo de erosión, a saber: colocación de vegetación, geomantas, biomantas, entre otros.

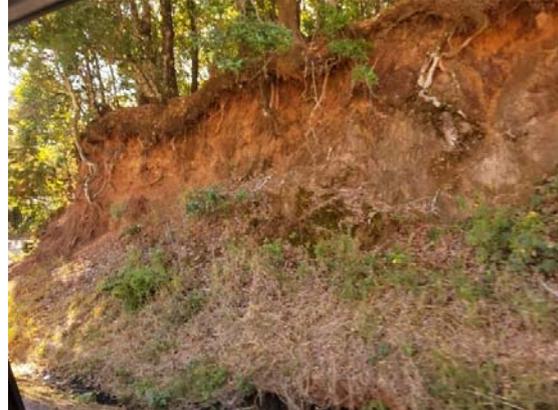
(b) evidencias de erosión, deslizamiento de material y cunetas obstruidas, estación 2+671

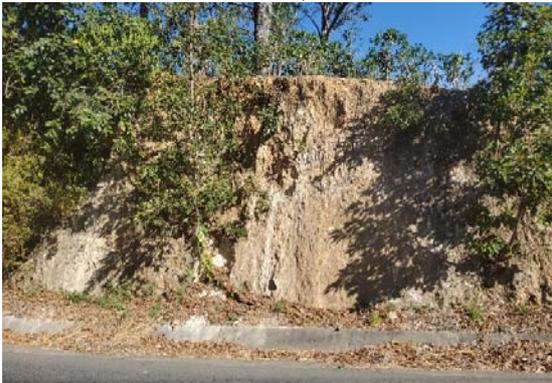
(c) evidencias de erosión en la cara del talud y cunetas obstruidas, estación 21+586

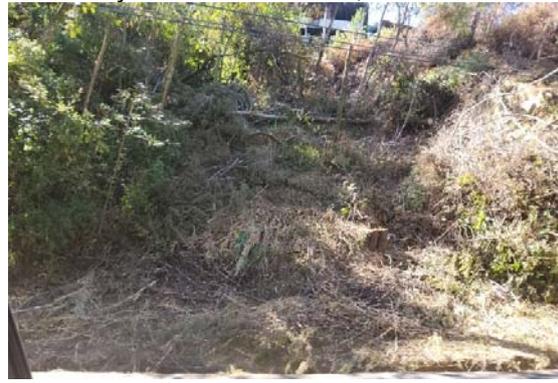
(d) evidencias de deslizamiento de material y cunetas obstruidas, estación 11+573

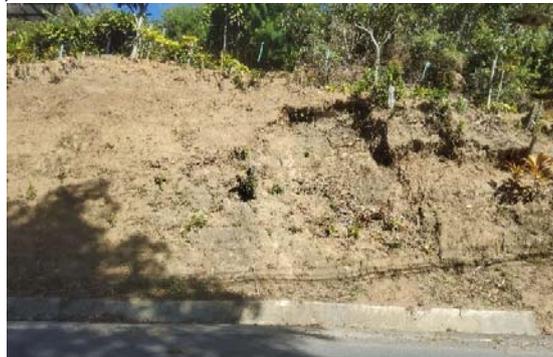
(e) evidencias de erosión, deslizamiento de material y presencia de cunetas en la base del talud, estación 17+104

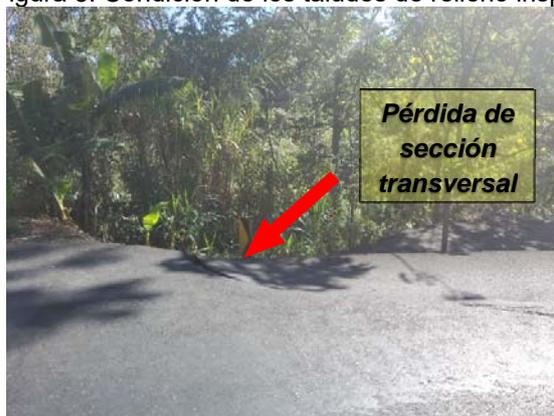
Por otro lado, fue posible observar que algunos de los taludes de relleno, no tienen cunetas o algún otro mecanismo de control de la escorrentía superficial entre la superficie de ruedo y el borde del talud. Es importante mencionar que, en estos casos, esta zona correspondería a la corona del talud de relleno, por lo que la falta de control del agua superficial puede generar una reducción de la resistencia, favoreciendo la inestabilidad y deformaciones en la capa de ruedo.

(a) pérdida de sección de la carretera, ausencia de cunetas y evidencias de deslizamiento, estación 7+196

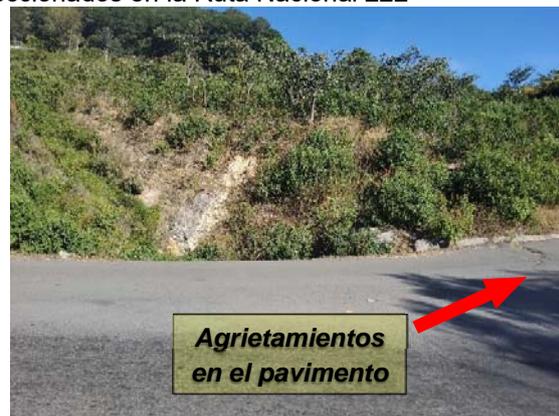
(b) hundimiento y agrietamientos transversales en la carretera, estación 11+477

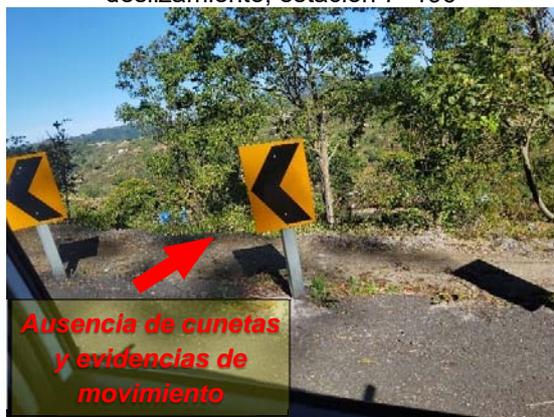
(c) pérdida de sección de la carretera, ausencia de cunetas y evidencias de deslizamiento, estación 13+701

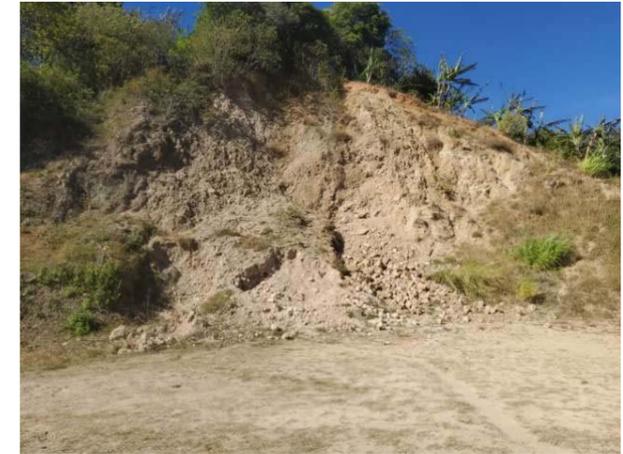
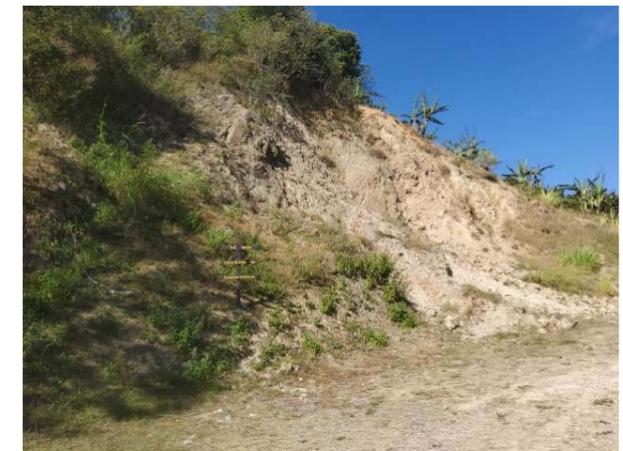
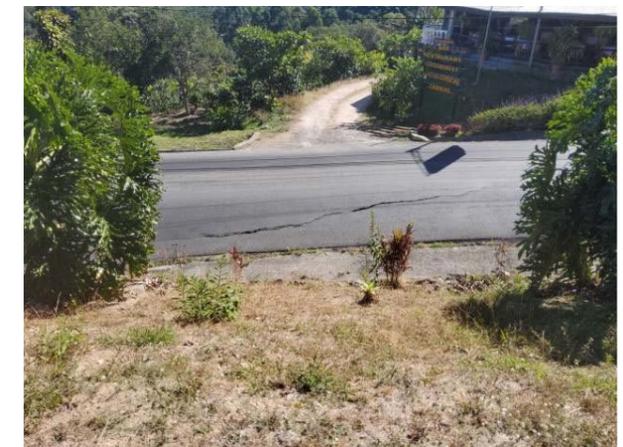
Tabla 3. Talud en el estacionamiento 15+081

Específicamente, en la Tabla 3 se pueden ver los resultados de la caracterización de la evaluación realizada. Esta se puede resumir como sigue: el material presente en este talud es material compuesto, primordialmente roca altamente fracturada sin la presencia de material de relleno en sus discontinuidades. Su pendiente es de aproximadamente 60°, por lo cual se puede clasificar como escarpada. Se trata de un talud de corte de una altura aproximada de 27 m. Por lo observado en campo, el talud presenta evidencias de movimiento con la presencia de árboles inclinados, formación de coronas, levantamiento en el pie del talud, grietas alrededor del talud y un volumen pequeño (50 a 200 m<sup>3</sup>) de material deslizado en el pie del talud. Además, se observaron grietas en el pavimento, lo cual sugiere que los problemas de estabilidad en este punto no solo afectan el talud de corte, sino que también el talud de relleno, lo cual sugiere que existe una falla global generalizada en este punto.

Adicionalmente, no fueron observadas obras para el control de la escorrentía superficial en la cara del talud, ni la presencia de contracunetas o cunetas en la base del talud. Esta falta de control de la escorrentía combinado con los agrietamientos de la cara del talud, son condiciones desfavorables para la estabilidad del talud ya que incrementa los efectos de la erosión, promoviendo la formación de cárcavas. Al momento de la inspección el talud se encontraba seco, no obstante, es probable que esta condición varíe en la época lluviosa.

Árboles inclinados	Si	
	Formación de Coronas	Si	
	Levantamiento al Pie del Talud	Si	
	Grietas en terreno	Grietas alrededor del talud	
	Material caído	50 a 200 - Muy pequeño	
<b>Estructuras cercanas</b>	Presencia de obras de retención	No hay	
	Presencia de viviendas y comercios	Más de 15 m	
	Presencia de vías	8 m - 15 m	
	Tipo de vía	Colectora menor	
	Presencia de redes eléctricas	8 m - 15 m	
	Presencia de red de agua potable	No hay	
	Presencia de puentes vehiculares	No hay	
	Presencia de pasos peatonales	No hay	
	Presencia de cultivos	No hay	
<b>Recomendación final</b>		<b>Media - Evaluación específica del sitio</b>	<p>Evidencias de erosión en la cara del talud. No se observa la presencia de cunetas, contracunetas u otra medida de control de escorrentía superficial</p> <p>Se observaron grietas en el pavimento, lo cual sugiere que los problemas de estabilidad en este punto afectan el talud de corte y el talud de relleno, indicando una falla global generalizada</p>

Por la condición observada en campo, para todos los taludes evaluados se recomienda implementar un adecuado sistema de manejo de agua de escorrentía superficial que incluya cunetas, contracunetas y estructuras de canalización de agua de escorrentía superficial, y considerar una mejora en el sistema de drenajes existente, o bien, llevar a cabo un diseño y construcción sistemas de drenaje específicos y adecuados para cada uno de los taludes. Además, se recomienda utilizar métodos adecuados para el control de la erosión superficial, tales como la colocación de vegetación, geomantas, biomantas, entre otros
