Laboratorio Nacional de Materiales y Modelos Estructurales

Informe: EIC-Lanamme-INF-1267-2024

INFORME DE INSPECCIÓN DE TALUDES RUTA NACIONAL 34

San José, Costa Rica
Setiembre, 2024

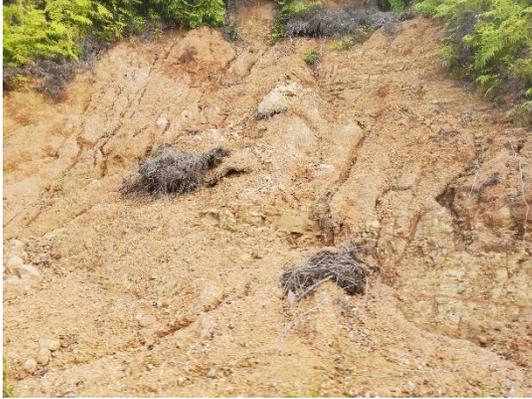
(a) evidencias de erosión, presencia de cárcavas y deslizamientos, estación 174+005

En general, no se observó la presencia de cunetas o contracunetas las cuales se consideran esenciales para asegurar la estabilidad de los taludes. De esta manera, se considera oportuno implementar un adecuado sistema de manejo de agua de escorrentía superficial que incluya contracunetas y estructuras de canalización de agua para evitar la escorrentía superficial sobre la cara de los taludes y, en el caso de existir algún sistema de drenaje, considerar mejorarlo, en tal caso, el diseño y construcción debe ser adecuado y específico al talud a intervenir. Adicionalmente, se recomienda la colocación de métodos adecuados para el manejo de erosión, a saber: vegetación, geomantas, biomantas, entre otros.

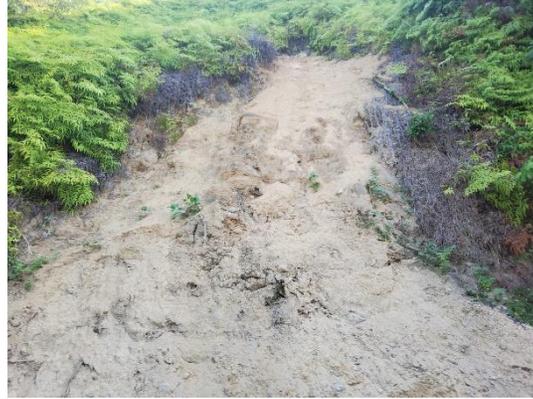
(b) evidencias de erosión, formación de coronas y deslizamientos, estación 148+345

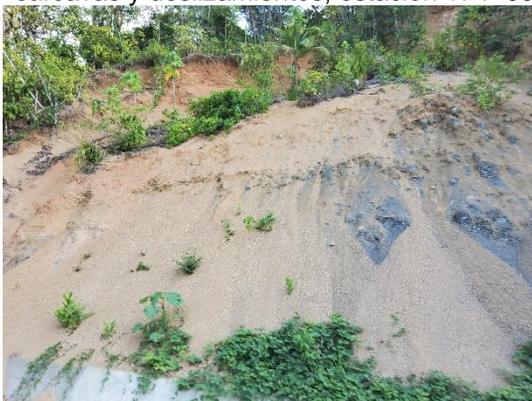
(c) evidencias de erosión, formación de coronas y deslizamientos, estación 151+563

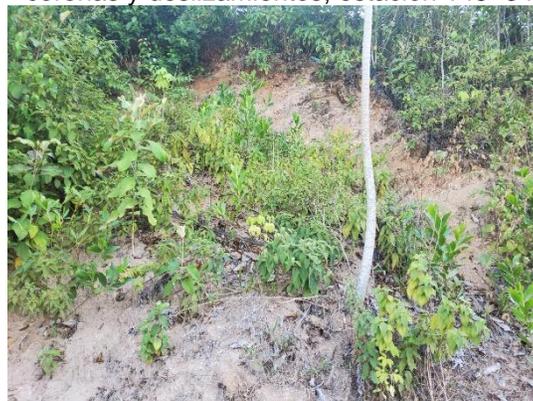
(d) evidencias de erosión en la cara del talud y formación de coronas, estación 161+143

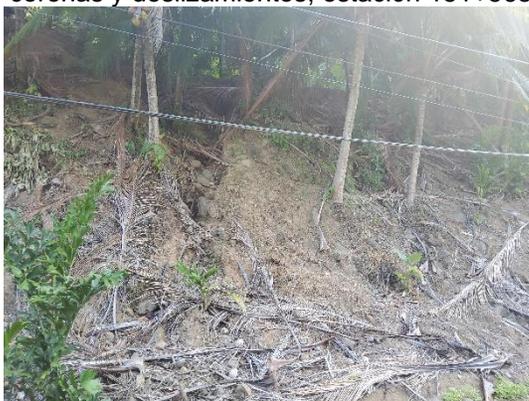
(e) evidencias de erosión, presencia de cárcavas, deslizamientos y ausencia de cunetas, estación 143+194

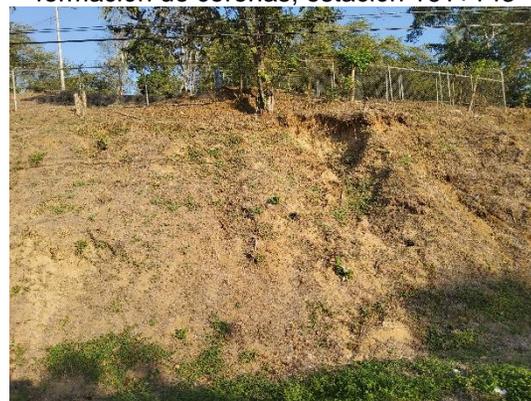
(f) evidencias de erosión, presencia de cárcavas y deslizamientos y ausencia de cunetas, estación 193+418

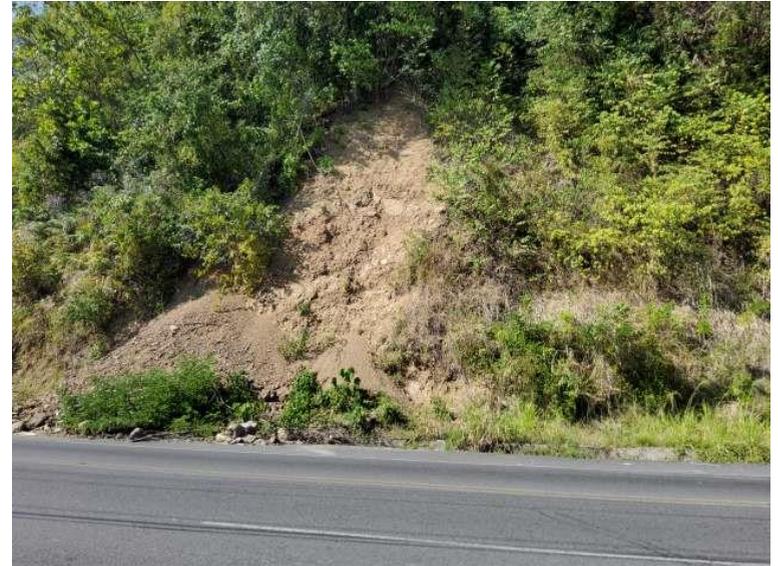
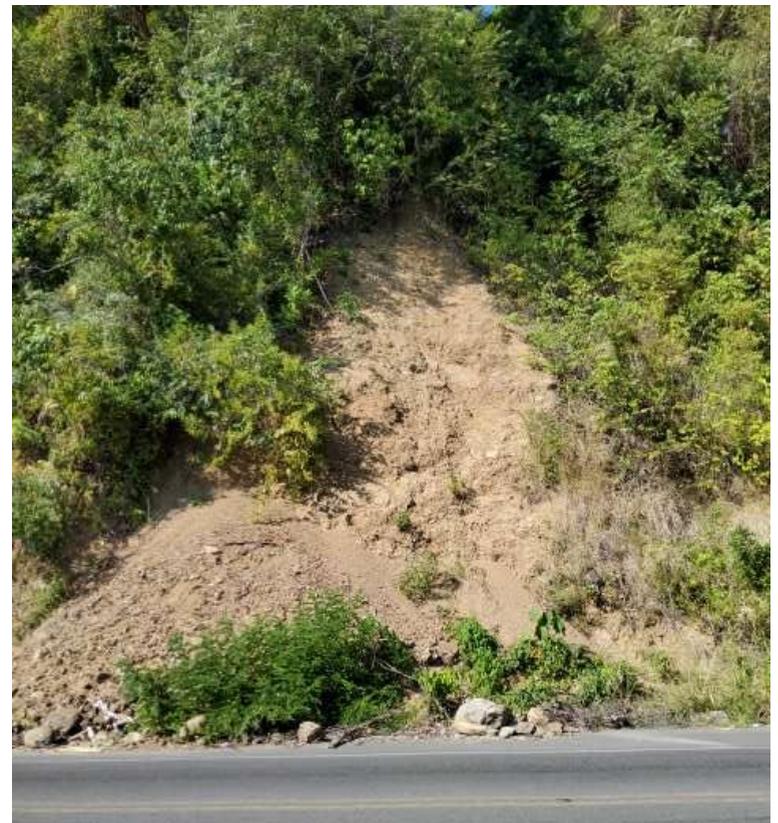
Tabla 3. Talud en el estacionamiento 26+529

Por otra parte, como se mencionó anteriormente el talud ubicado en el estacionamiento 26+529 (Latitud 9,68781099, Longitud -84,64719194) fue evaluado con la herramienta RC-545 "Herramienta del Lanamme para la inspección de taludes" V02, esta herramienta permitió realizar una caracterización de la condición del talud, de las evidencias de movimiento presente en el mismo y de las condiciones del entorno de este, asignando una calificación acorde con lo observado en campo.

Específicamente, en la Tabla 3 se pueden ver los resultados de la caracterización de la evaluación realizada para este talud. Esta se puede resumir como sigue: el material presente en este talud es un material compuesto, primordialmente roca altamente fracturada sin la presencia de material de relleno en las discontinuidades. Su pendiente es de aproximadamente 70° , por lo cual se puede clasificar como escarpada. Se trata de un talud de corte de una altura aproximada de 21 m. Por lo observado en campo, el talud tiene una forma rectilínea en el cual ya se han presentado fallas del tipo planar. Fue posible notar evidencias de movimiento con la presencia de árboles inclinados y material caído de un volumen pequeño (de 200 m^3 a 500 m^3). Sin embargo, no se puede descartar que el proceso de meteorización conlleve a la evolución de las fallas y eventualmente a deslizamientos mayores.

Adicionalmente, no fueron observadas obras para el control de la escorrentía superficial en la cara del talud, ni la presencia de contracunetas. Aunque fueron observadas algunas cunetas en la base del talud, esta medida se considera insuficiente para asegurar la estabilidad de los taludes, situación que puede ser agravada por el hecho de que éstas se encontraban obstruidas por el material deslizado. Esta falta de control de la escorrentía combinado con los agrietamientos de la cara del talud, son condiciones desfavorables para la estabilidad del talud ya que incrementa los efectos de la erosión. Al momento de la inspección el talud se encontraba seco, sin embargo, es probable que esta condición varíe en la época lluviosa.

En los alrededores, además de la presencia de la carretera (Ruta Nacional 34) y redes eléctricas, no fueron observadas otras estructuras cercanas como viviendas, puentes, agua potable o pasos peatonales. Así pues, con base en esta caracterización, la condición del talud puede clasificarse como "media" y se considera necesario realizar una evaluación específica del sitio, considerando la topografía actual y considerando escenarios con saturación del terreno y sismo para establecer las recomendaciones técnicas pertinentes para la atención de este talud.

Por la condición observada en campo para los taludes evaluados se recomienda implementar un adecuado sistema de manejo de agua de escorrentía superficial que incluya cunetas, contracunetas y estructuras de canalización de agua de escorrentía superficial, y considerar una mejora en el sistema de drenajes existente, o bien, llevar a cabo un diseño y construcción de sistemas de drenaje específicos y adecuados para cada uno de los taludes. Además, se recomienda utilizar métodos adecuados para el control de la erosión superficial, tales como la colocación de vegetación, geomantas, biomantas, entre otros.

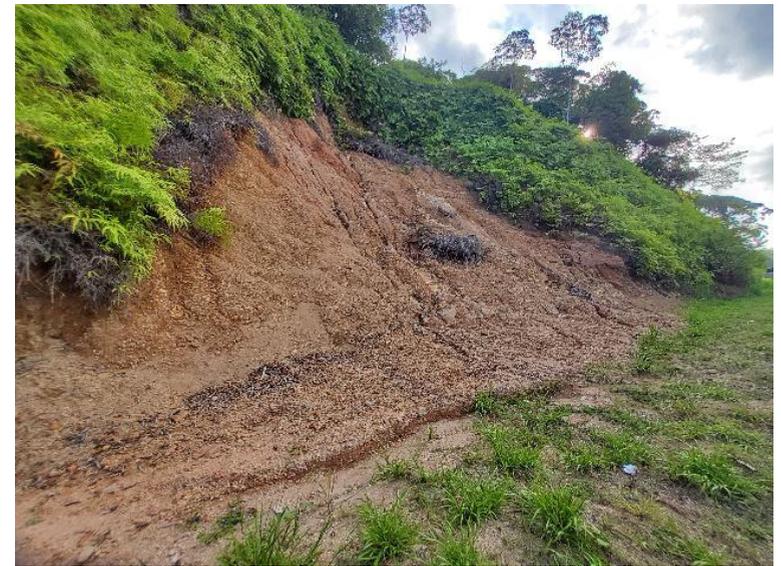
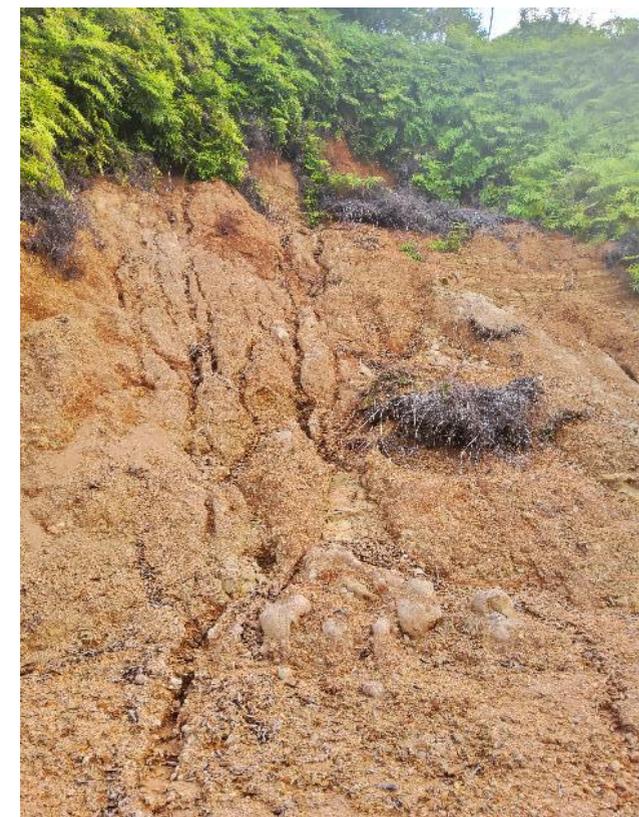
Tabla 4. Talud en el estacionamiento 174+005

En el caso del talud ubicado en el estacionamiento 174+005 (Latitud 9,07849694, Longitud - 83,65983093) la caracterización de la evaluación realizada para este talud se presenta en la Tabla 4 y la cual se puede resumir como sigue: el material presente en este talud es un material compuesto, primordialmente un suelo friccionante. Su pendiente es de aproximadamente 45°, por lo cual se puede clasificar como escarpada. Se trata de un talud de corte de una altura aproximada de 19,5 m. Por lo observado en campo, el talud tiene una forma cóncava y en el cual ya se ha presentado un deslizamiento rotacional. Fue posible notar evidencias de movimiento con la formación de coronas y material caído de un volumen muy pequeño (de 50 m³ a 200 m³). Sin embargo, no se puede descartar que el proceso de meteorización conlleve a la evolución de las fallas y eventualmente a deslizamientos mayores.

Adicionalmente, no fueron observadas obras para el control de la escorrentía superficial en la cara del talud, ni la presencia de contracunetas o cunetas en la base del talud. Esta falta de control de la escorrentía combinado con los agrietamientos de la cara del talud y la formación de cárcavas observadas en sitio, son condiciones desfavorables para la estabilidad del talud ya que incrementa los efectos de la erosión. Al momento de la inspección el talud se encontraba seco. No obstante, es probable que esta condición varíe en la época lluviosa.

En los alrededores, además de la presencia de la carretera (Ruta Nacional 34) también fueron observadas algunas viviendas y redes eléctricas, sin embargo, no fueron observadas otras estructuras cercanas como puentes, agua potable o pasos peatonales. Así pues, con base en esta caracterización, la condición del talud puede clasificarse como “media” y se considera necesario realizar una evaluación específica del sitio, considerando la topografía actual y considerando escenarios con saturación del terreno y sismo para establecer las recomendaciones técnicas pertinentes para la atención de este talud.
