Informe: EIC-Lanamme-INF-1351-2024

### INFORME DE INSPECCIÓN DE TALUDES RUTA NACIONAL N° 6

Programa de Ingeniería Geotécnica

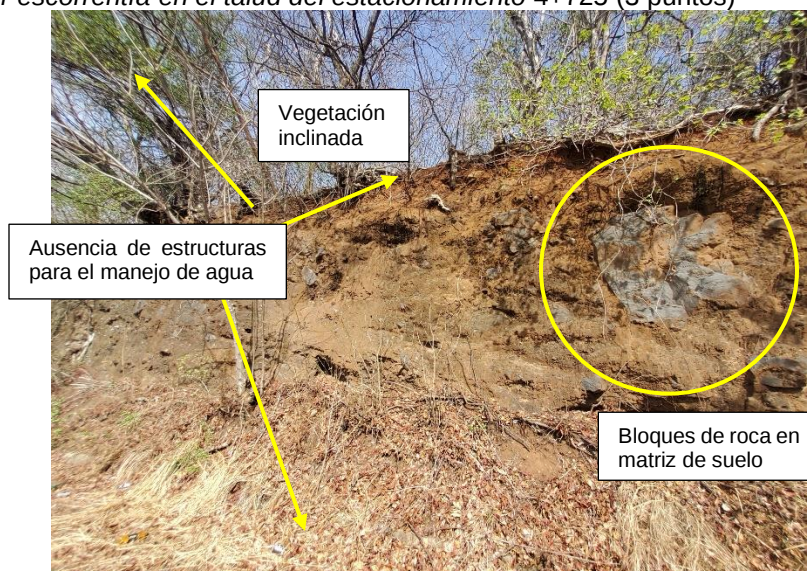
**Figura 2**

En la Figura 2, se presenta a manera de ejemplo la condición observada a de manera recurrente a lo largo de la ruta nacional 6. Se observa un talud conformado por una matriz de material granular con bloques de roca inmersos en una matriz de suelo, que al erosionarse puede generar inestabilidad en estos bloques. Adicionalmente se observa la ausencia de estructuras para el manejo de agua de escorrentía superficial, y elementos de drenaje.

*Afectación por escorrentía en el talud del estacionamiento 4+725 (3 puntos)*

De manera general se estima recomendable implementar sistemas para el control de erosión y manejo de agua de escorrentía superficial, con el fin de evitar que las condiciones identificadas al momento de la evaluación se magnifiquen.

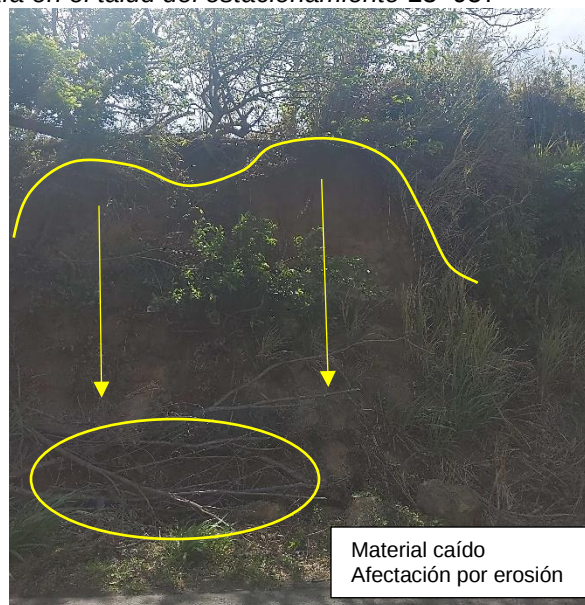
### Figura 3

En la Figura 3 se ubica un talud con evidencia de material vegetal caído y acumulado al pie del talud, así como también algunos bloques de roca y material suelto. Se identifica también erosión en la cara del talud, y como consecuencia se puede observar la formación de una superficie que puede resultar desfavorable para la estabilidad del talud.

*Afectación por escorrentía en el talud del estacionamiento 23+957*

De manera general, al igual que el talud anteriormente comentado, se estima recomendable implementar sistemas para el control de erosión y manejo de agua de escorrentía superficial, con el fin de evitar que las condiciones identificadas al momento de la evaluación se magnifiquen, así como limpieza del material caído y acumulado al pie del talud y que obstruye la cuneta.

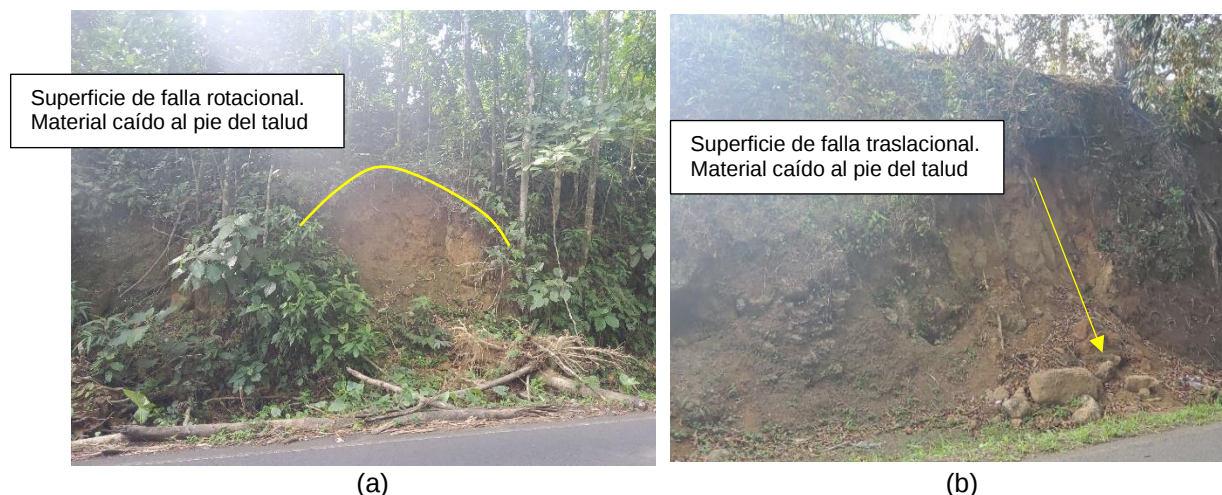
#### Figura 4

Durante la inspección se identificaron dos estacionamientos 43+445 y 52+957, (ver Figura 4), que corresponden a taludes que muestran evidencias claras de inestabilidad, como la presencia de material caído, erosión significativa y la formación de superficies de falla rotacional y traslacional respectivamente. Es importante destacar que ninguno de los sitios inspeccionados cuenta con estructuras para el manejo del agua de escorrentía superficial, sistemas de drenaje ni medidas de control de erosión en la cara del talud.

*Deslizamiento y acumulación de material en los taludes de los estacionamientos (a) 43+445 y (b) 52+957*

Se considera recomendable limpiar la zona al pie de los taludes para remover el material caído y acumulado. Adicionalmente se estima conveniente analizar la estabilidad del talud con las pendientes residuales y realizar la exploración geotécnica necesaria para la propuesta de estabilidad específica de cada sitio en caso de considerarse necesario por parte de un ingeniero especialista en geotecnia encargado del proyecto asignado por la Administración, así como implementar sistemas para el control de erosión y manejo de agua de escorrentía superficial, con el fin de evitar que las condiciones identificadas al momento de la evaluación se magnifiquen, así como limpieza del material caído, acumulado al pie del talud y que obstruye la cuneta.

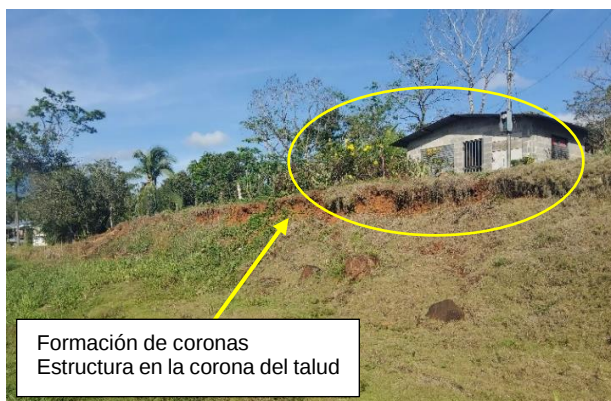
#### Figura 5

En la Figura 5 se identifica el talud ubicado en el estacionamiento 54+840, en el que se observa la formación de coronas y aunado a esto se ubica una estructura en la corona del talud, la cual puede verse afectada por una desmejora en la condición del talud, producto de la magnificación de las condiciones observadas. Es importante destacar que el sitio no cuenta con estructuras para el manejo del agua de escorrentía superficial, sistemas de drenaje ni medidas de control de erosión en la cara del talud.

*Estructura en la corona del talud y formación de coronas en el talud del estacionamiento 54+840*

De manera general se estima recomendable implementar sistemas para el control de erosión y manejo de agua de escorrentía superficial, con el fin de evitar que las condiciones identificadas al momento de la evaluación se magnifiquen.

Se sugiere realizar análisis más profundos considerando la carga transmitida por la estructura señalada en cada talud, es importante contemplar la relevancia de elaborar un análisis con mayor detalle de los sitios, incluyendo exploración geotécnica y el uso de algún software especializado. Para esto es recomendable realizar un levantamiento topográfico de los taludes para efectuar el análisis en softwares especializados aplicando la geometría representativa del sitio, y las condiciones de carga a las que está sometido el talud, así como la incidencia de un posible deslizamiento o movimiento de la masa de suelo a estructuras cercanas. Una posibilidad para contar con la topografía del sitio es realizar el levantamiento con Vehículos Aéreos No Tripulados (VANT) para la generación de Modelos de Elevación Digital (MED), y posteriormente analizarlos con softwares especializados en geotecnia que permitan determinar las superficies de falla con mayor precisión.

Finalmente se considera valioso complementar los análisis de estabilidad con análisis de esfuerzo-deformación contemplando las cargas impuestas por una estructura ubicada en la corona del talud. Estos análisis se realizan usando el Método de Elementos Finitos (MEF), con la finalidad de incluir un análisis de deformaciones en los taludes y sectores próximos a éstos, y establecer posibles afectaciones que puede sufrir la vía debido a las deformaciones por la redistribución de los esfuerzos in situ y verificar el estado límite de servicio de los taludes, pavimento y cualquier otra obra de infraestructura cercana.

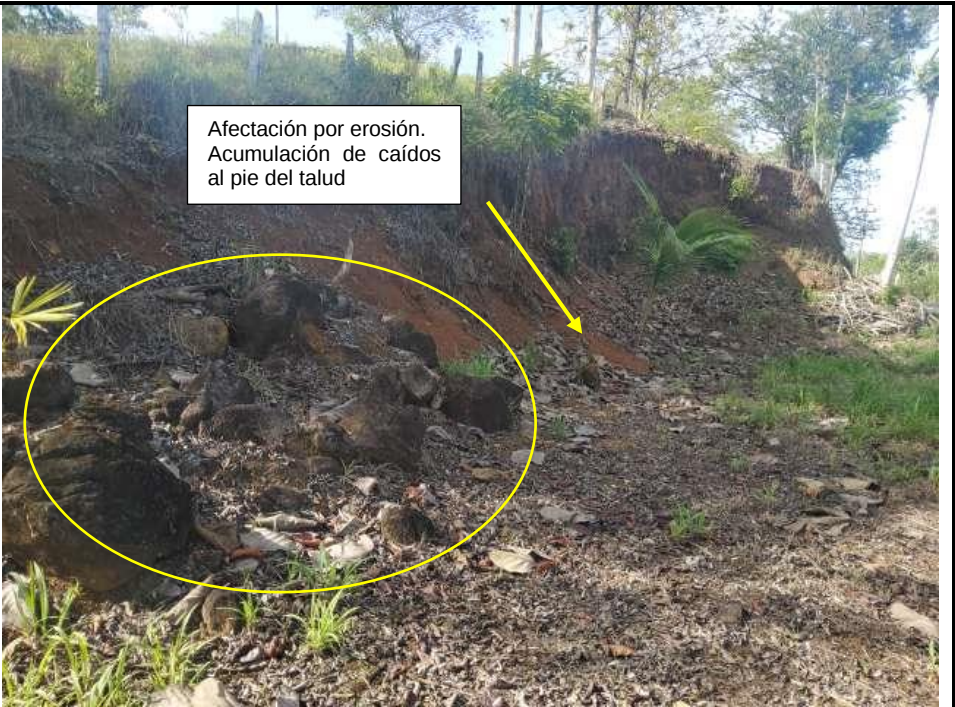
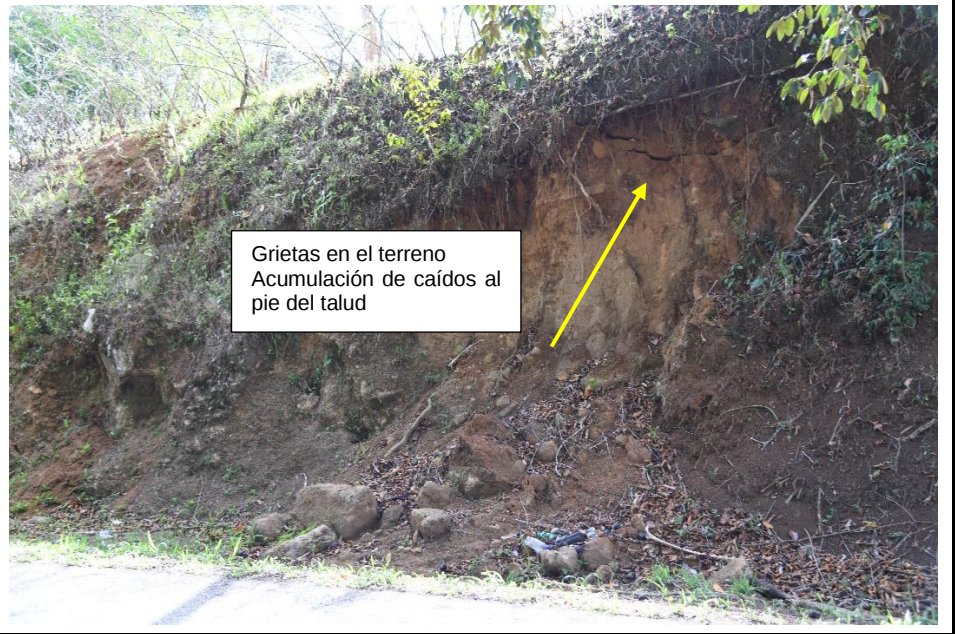
Tabla 4  
Resultado de evaluación del talud ubicado en el estacionamiento 45+610

Por su parte, en la Tabla 4 se muestra el resultado de la evaluación del talud ubicado en el estacionamiento 45+610, en el que se identifica un talud de suelo residual de consistencia cohesiva. El talud presenta agrietamiento en su cara y material caído que incluye bloques de roca de tamaño medio. Es importante resaltar que esta condición se extiende por 200 m aproximadamente, y a pesar de que los taludes afectados no son de gran altura, la ausencia de estructuras para el manejo de agua de escorrentía superficial, drenajes y control de erosión repercuten de manera negativa en la estabilidad del sitio.

Al aplicar la evaluación con la herramienta RC-545 al talud en el estacionamiento 45+610, se obtiene para el nivel de afectación o la incidencia sobre estructuras cercanas la clasificación “baja”, de acuerdo con el criterio experto del PIG, el talud no requiere de una evaluación específica del sitio, y las recomendaciones generales como manejo de escorrentía superficial e implementación de técnicas para el control de la erosión son suficientes para mejorar la condición del talud.

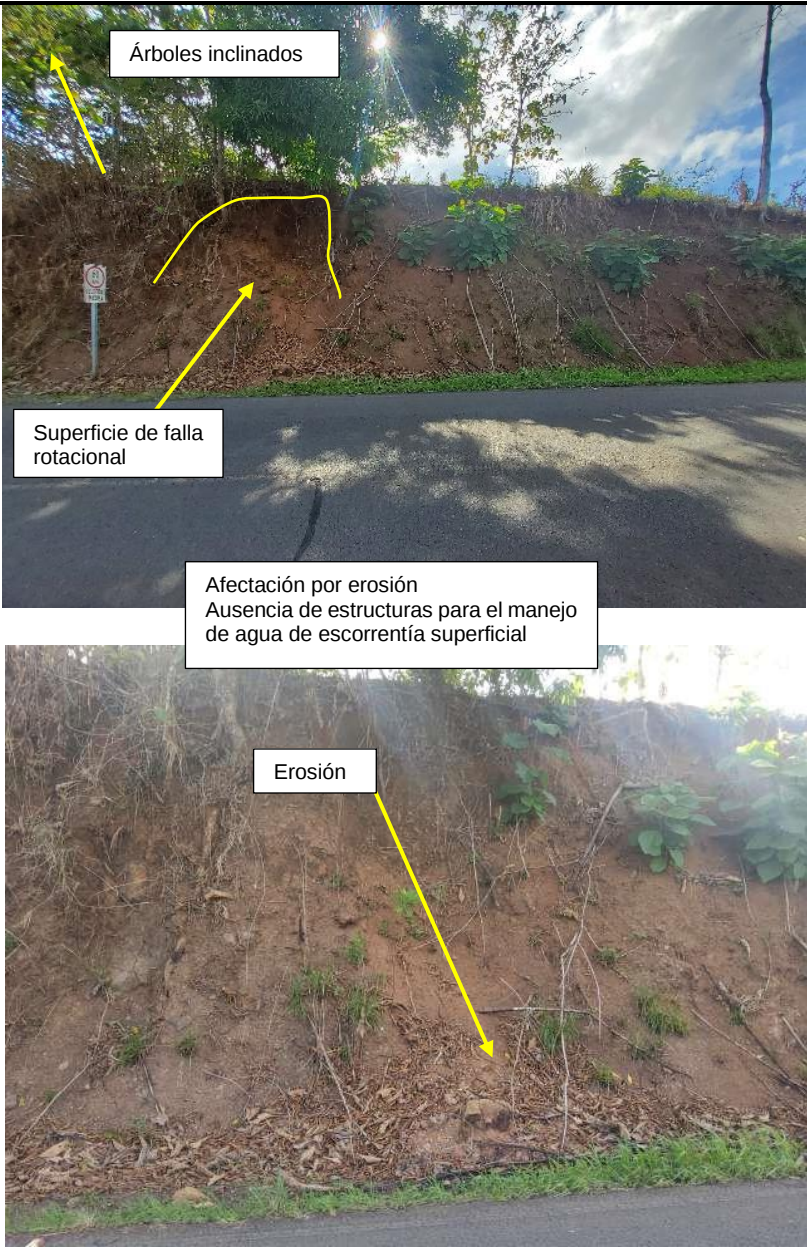
Tabla 5  
Resultado de evaluación del talud ubicado en el estacionamiento 47+490

Por su parte el talud del estacionamiento 47+490 se conforma de suelo residual de consistencia esencialmente cohesiva. No se identifican grietas en la cara del talud, pero presenta una superficie de falla típica de un deslizamiento rotacional. Aunado a esto la cara del talud presenta evidencia erosión como resultado de la afectación por escorrentía superficial. Como evidencia de movimiento se identifica el crecimiento inclinado de los árboles y un volumen extremadamente pequeño de material caído. Entre las estructuras que podrían verse afectadas ante una inestabilidad del sitio únicamente se identifican redes eléctricas y la ruta nacional 6.

Al aplicar la evaluación con la herramienta RC-545 al talud en el estacionamiento 47+490, se obtiene para el nivel de afectación o la incidencia sobre estructuras cercanas la clasificación “baja”, de acuerdo con el criterio experto del PIG, el talud no requiere de una evaluación específica del sitio, y las recomendaciones generales como manejo de escorrentía superficial e implementación de técnicas para el control de la erosión son suficientes para mejorar la condición del talud.

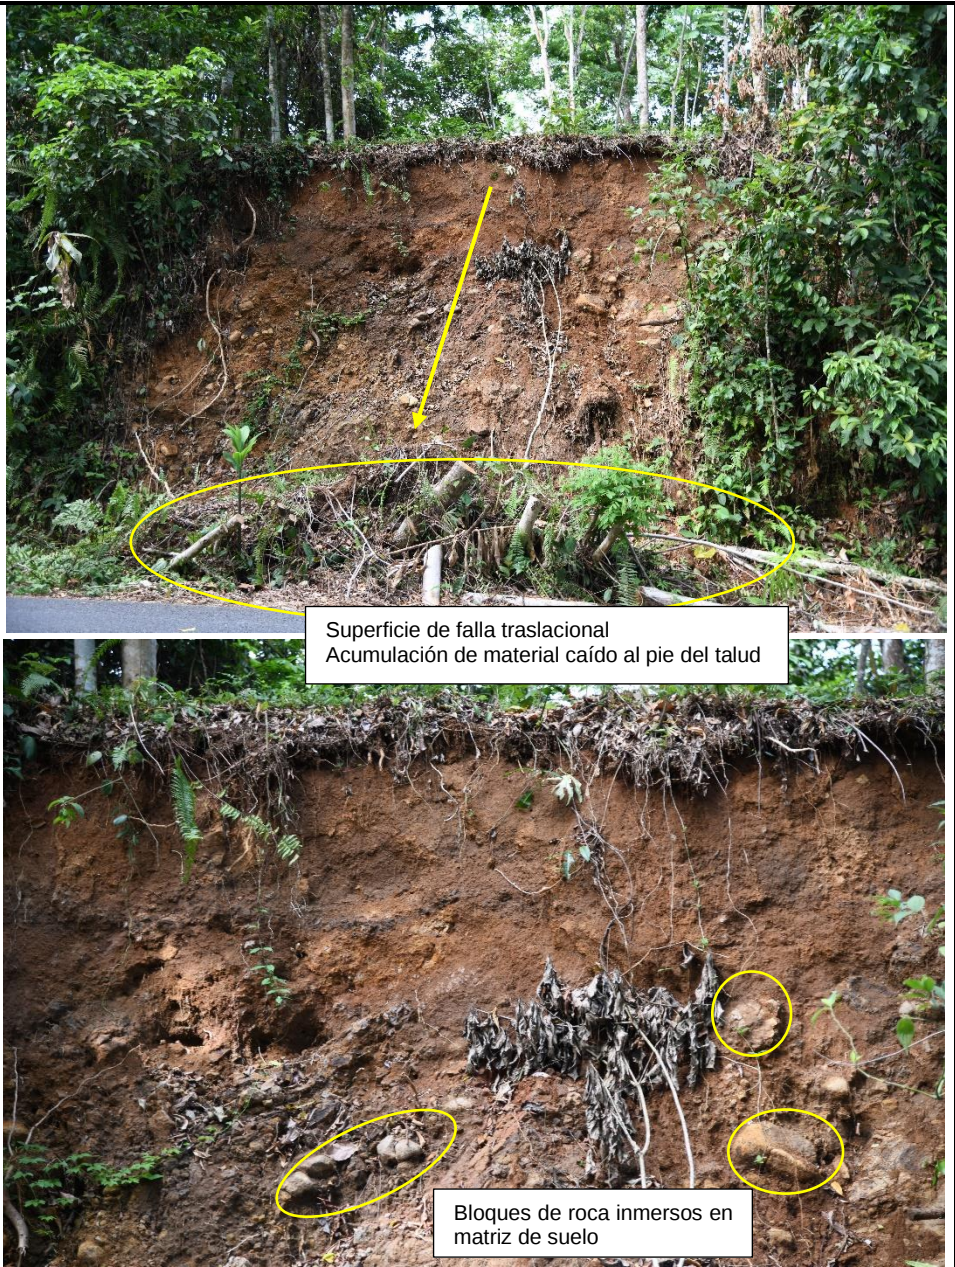
Tabla 6  
Resultado de evaluación del talud ubicado en el estacionamiento 53+979

Finalmente se evaluó el talud ubicado en el estacionamiento 53+979 en el que se ubica un talud conformado por material compuesto suelo y roca, primordialmente suelo. El talud alcanza una altura aproximada de 8,5 m con una pendiente aproximada de 81°, la cara del talud se observa medianamente agrietada y presenta una superficie de falla claramente definida característica de un deslizamiento traslacional. Al igual que en los taludes anteriores no hay estructuras para el manejo de agua de escorrentía superficial, sistemas de drenaje ni técnicas para el control de la erosión. Finalmente, adicional a la vía de la ruta nacional 6, únicamente se identifican redes eléctricas a una distancia entre 0 y 3 m.

Como resultado de la evaluación con la herramienta RC-545 se obtiene para el talud del estacionamiento 53+979 una clasificación “baja” para el nivel de afectación del talud o la incidencia sobre estructuras cercanas. Sin embargo, dada la condición del talud y de la superficie de falla del tipo traslacional que evidencia un deslizamiento y el material caído, acumulado al pie del talud, así como la evidencia de erosión en la cara del talud y el agrietamiento observado al momento de la evaluación, se recomienda realizar un análisis con mayor detalle del sitio, incluyendo exploración geotécnica básica y el uso de algún software especializado. Para esto es recomendable realizar un levantamiento topográfico del talud para efectuar el análisis en softwares especializados aplicando la geometría representativa del sitio. Una posibilidad para contar con la topografía del sitio es realizar el levantamiento con Vehículos Aéreos No Tripulados (VANT) para la generación de Modelos de Elevación Digital (MED), y posteriormente analizarlos con softwares especializados en geotecnia que permitan determinar las superficies de falla con mayor precisión.

Además, se recomienda implementar un adecuado sistema de manejo de agua de escorrentía superficial que incluya contracunetas y estructuras de canalización de agua de escorrentía superficial, y considerar una mejora en el sistema de drenajes existente, el diseño y construcción del sistema de drenajes específico adecuado para el talud.
