Laboratorio Nacional de Materiales y Modelos Estructurales

Informe: EIC-Lanamme-INF-1398-2024

INFORME DE INSPECCIÓN DE TALUDES RUTA NACIONAL N° 141

San José, Costa Rica
Agosto, 2024

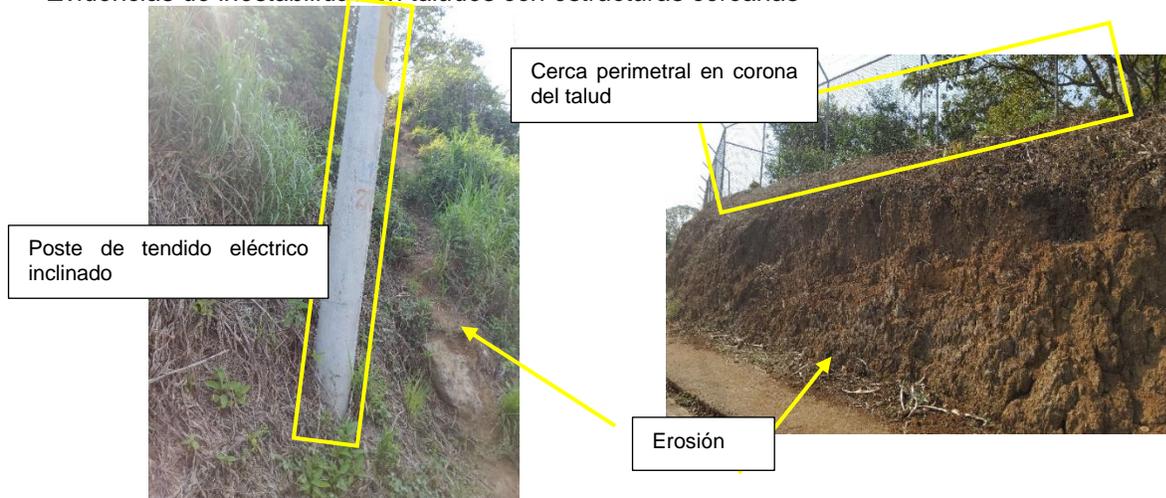
En la Figura 2, se presentan a manera de ejemplo algunos estacionamientos con evidencias de inestabilidad observadas de manera recurrente durante la evaluación de la ruta nacional. Entre las observaciones se destaca la presencia de estructuras que, por su ubicación respecto al talud con evidencia de inestabilidad, pueden verse directamente afectadas ante una posible desmejora en la condición del talud respectivo. En la Figura 2 (a), se señala la presencia de la estructura de tendido eléctrico con cierto grado de inclinación, afectación por erosión en la zona inferior del talud, e incluso lo que aparenta ser un camino de agua. En la Figura 2(b) se ubica en la corona del talud la estructura de una malla perimetral y éste presenta un alto grado de erosión. Por su parte en la Figura 2 (c) y (f), se señala la presencia de una estructura en la corona de los taludes que también presentan un alto grado de afectación por erosión. Por último, en la Figura 2 (d), se señala la presencia de una estructura de contención, específicamente un muro de gaviones que al momento de la evaluación presentaba pérdida de material en el trasdós, que puede permitir que el muro presente deformaciones e incluso eventualmente puede colapsar.

(a) Est. 0+950

(b) Est. 5+880

De manera general se recomienda mantener monitoreo de los sitios para verificar que las condiciones observadas no se magnifiquen y reestablecer el nivel de la cuneta para garantizar su funcionamiento.

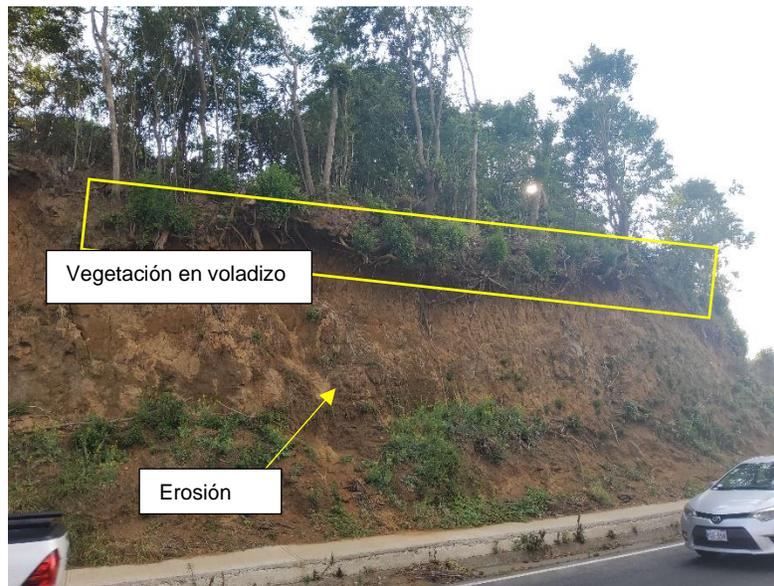
Figura 3

En el estacionamiento 27+645 se encuentra una zona con un alto grado de afectación por erosión que se extiende aproximadamente 50 m y que además se ubica al margen de la carretera que no cuenta con espaldón. Entre las observaciones se resalta la ausencia de estructuras para el manejo de agua de escorrentía superficial, sistemas de drenaje o mecanismos para el control de la erosión. Además, se señala la presencia de árboles con raíces en voladizo producto de la pérdida de material del talud por erosión.

Afectación por erosión del talud ubicado en el estacionamiento 27+645

Aunado a las observaciones mencionadas anteriormente, cabe resaltar que no hay sistemas de drenaje ni para el control de erosión en el talud, así como tampoco contracunetas, además, la pendiente del talud es escarpada. Dadas las condiciones observadas se considera recomendable realizar una limpieza de la vegetación con poco confinamiento, implementar sistemas para el control de erosión y manejo de agua de escorrentía superficial, así como realizar estudios adicionales contando con la adecuada exploración geotécnica para determinar si es suficiente con la reconformación del talud o amerita obras de estabilización para mejorar la condición de estabilidad del sitio.

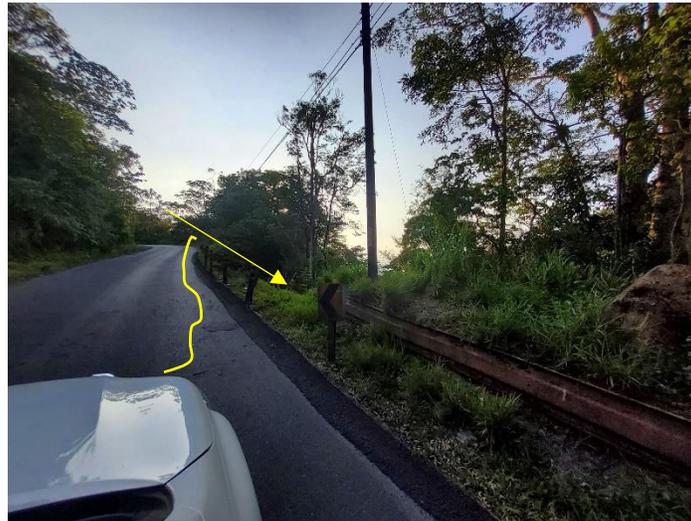
Figura 4

Durante la inspección se identificó el estacionamiento 41+148, (ver Figura 4), que corresponde a un talud ubicado en la margen inferior de la carretera que muestra evidencias claras de inestabilidad, como el agrietamiento del pavimento y colocación de capas superficiales de pavimento.

Agrietamiento en el pavimento en el estacionamiento 41+148

Dada la ubicación del talud de este estacionamiento, no fue posible acceder a él para realizar la evaluación con la herramienta RC-545 “Herramienta del Lanamme para la inspección de taludes” V02, por lo que se considera apropiado realizar análisis especializados de estabilidad, considerando la pendiente actual en condiciones críticas (saturación y sismo). Para esto es recomendable realizar un levantamiento topográfico del talud para realizar el análisis utilizando softwares especializados aplicando la geometría representativa del sitio. Una posibilidad para contar con la topografía del sitio es realizar un levantamiento con Vehículos Aéreos No Tripulados (VANT) para la generación de Modelos de Elevación Digital (MED), y posteriormente realizar análisis con softwares especializados en geotecnia que permitan determinar las superficies de falla con mayor precisión.

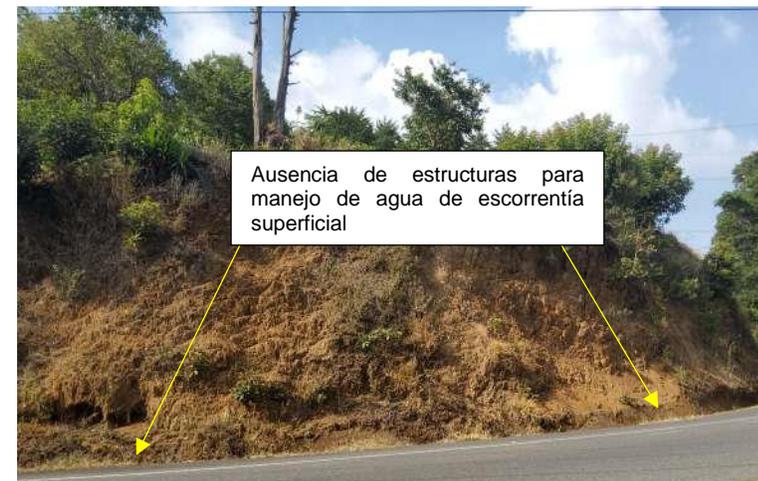
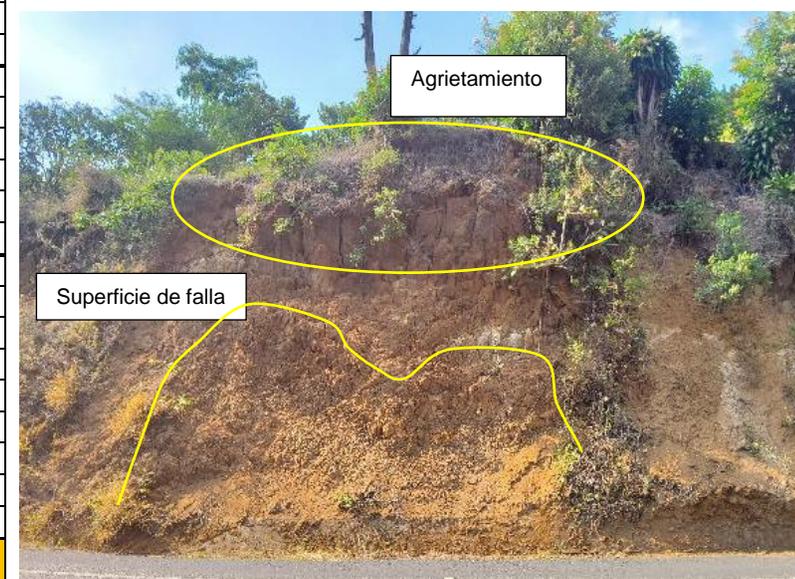
En la Tabla 4 se muestra el resultado del talud ubicado en el estacionamiento 12+506. Dicho talud está conformado por un material limoso con un grado medio de agrietamiento en la cara del talud que alcanza aproximadamente 7 m de altura y una pendiente cercana a 61° . El talud presenta una superficie de falla característica de un deslizamiento traslacional. Al momento de la evaluación el talud se encontraba seco y sin flujo. Entre las estructuras cercanas fue posible identificar redes eléctricas y viviendas o comercios.

Media - Evaluación específica del sitio

Como resultado de la evaluación con la herramienta RC-545 se obtiene para el talud del estacionamiento 12+506 una clasificación "media" para el nivel de afectación del talud o la incidencia sobre estructuras cercanas. Dada las dimensiones y extensión del talud, así como la erosión superficial, se recomienda realizar un análisis con mayor detalle del sitio, incluyendo exploración geotécnica básica y el uso de algún software especializado. Para esto es recomendable realizar un levantamiento topográfico del talud para efectuar el análisis en softwares especializados aplicando la geometría representativa del sitio. Una posibilidad para contar con la topografía del sitio es realizar el levantamiento con Vehículos Aéreos No Tripulados (VANT) para la generación de Modelos de Elevación Digital (MED), y posteriormente analizarlos con softwares especializados en geotecnia que permitan determinar las superficies de falla con mayor precisión.

Además, se recomienda implementar un adecuado sistema de manejo de agua de escorrentía superficial que incluya contracunetas y estructuras de canalización de agua de escorrentía superficial, y considerar una mejora en el sistema de drenajes existente, el diseño y construcción del sistema de drenajes específico adecuado para el talud.
