Informe: EIC-Lanamme-INF-1422-2024

### INFORME DE INSPECCIÓN DE TALUDES RUTA NACIONAL 142

Programa de Ingeniería Geotécnica

San José, Costa Rica  
Setiembre, 2024

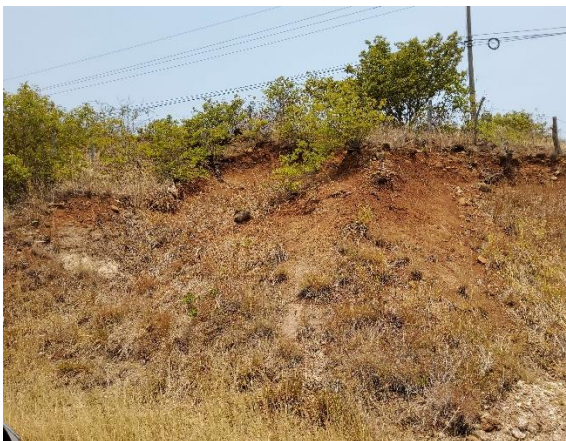
(a) Est.4+713

De manera general los sitios identificados con alguna evidencia de inestabilidad son taludes que en la mayoría de los casos responden a un patrón de afectación por escorrentía superficial y pendientes escarpadas. Cabe resaltar la deficiencia en el sistema de manejo de agua, principalmente en la corona del talud, y ausencia de elementos de drenaje de agua de infiltración. Esta condición se muestra a manera de ejemplo en la Figura 2. Entre las principales observaciones del sitio se resalta la afectación por erosión en la cara del talud y la acumulación de material caído en la cuneta, aunado a esto no existen estructuras para el manejo de agua en la corona del talud, ni medidas para controlar la erosión de la cara del talud.

*Afectación por erosión en la cara de los taludes, condición generalizada a lo largo de la ruta*

De manera general se estima recomendable implementar sistemas para el control de erosión y manejo de agua de escorrentía superficial, con el fin de evitar que las condiciones identificadas al momento de la evaluación se magnifiquen, así como limpieza del material caído acumulado al pie del talud y que obstruye la cuneta.

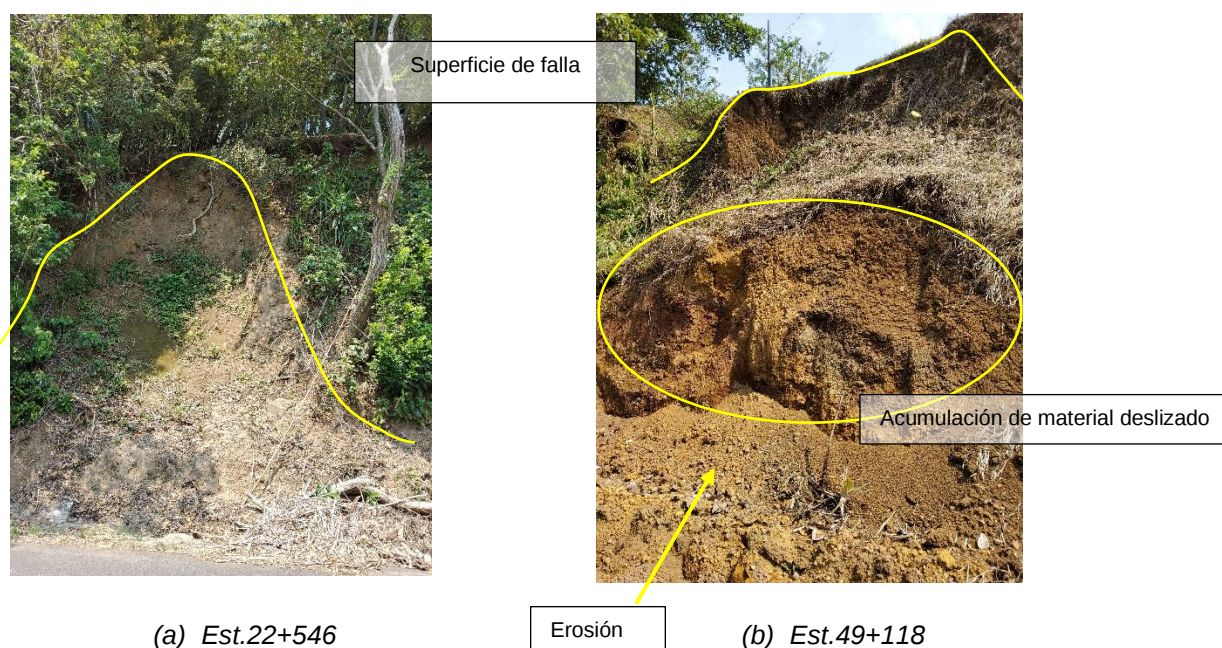
### Figura 3

En la Figura 3 se muestran los taludes de los estacionamientos 22+546 y 49+118, los cuales presentan una superficie de falla producto de un deslizamiento. En el caso de la Figura 3a, aparenta ser un deslizamiento antiguo del tipo rotacional, no se identifica el material deslizado en los alrededores del talud y, además, hay una zona del material residual que presenta revegetación. Por su parte, el talud de la Figura 3b, tiene una apariencia más reciente, y presenta la superficie de falla en la corona y el material deslizado se acumula en la parte media del talud. Aunado a esto, el pie del talud presenta afectación por erosión, lo que se considera desfavorable para la estabilidad del sitio.

*Superficies de falla producto de un deslizamiento en los estacionamientos 22+546 y 49+118*

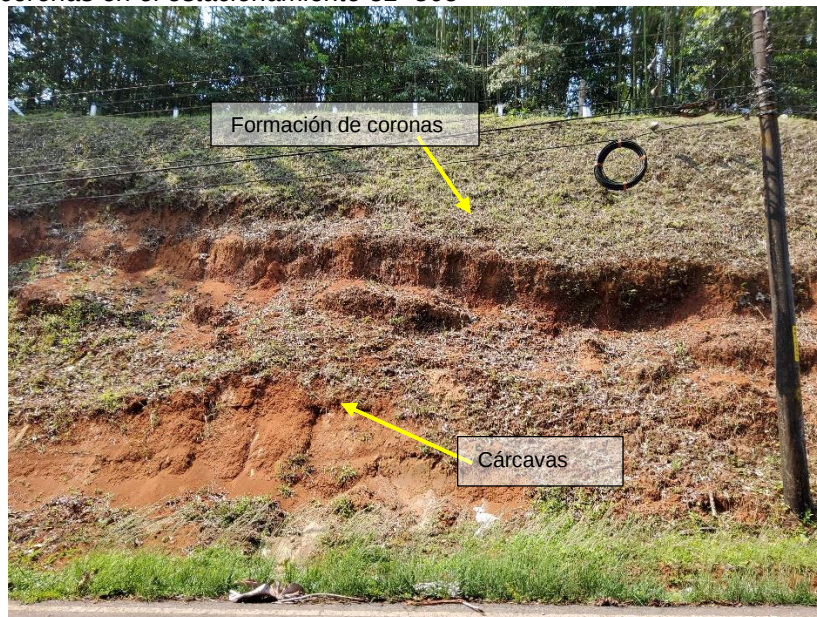
#### Figura 4

En la Figura 4 se muestra el talud ubicado en el estacionamiento 51+863, el cual presenta evidencias de movimiento como la formación de coronas y además, afectación por escorrentía superficial como formación de cárcavas en la cara del talud. Como se puede observar no hay estructuras para el manejo de agua de escorrentía superficial ni para el control de la erosión en el sitio.

*Formación de coronas en el estacionamiento 51+863*

Se recomienda mantener un monitoreo constante del sitio, así como implementar adecuados sistemas para el manejo de agua de escorrentía superficial y en caso de considerarse necesario implementar sistemas para la protección contra la erosión y estabilización del talud.

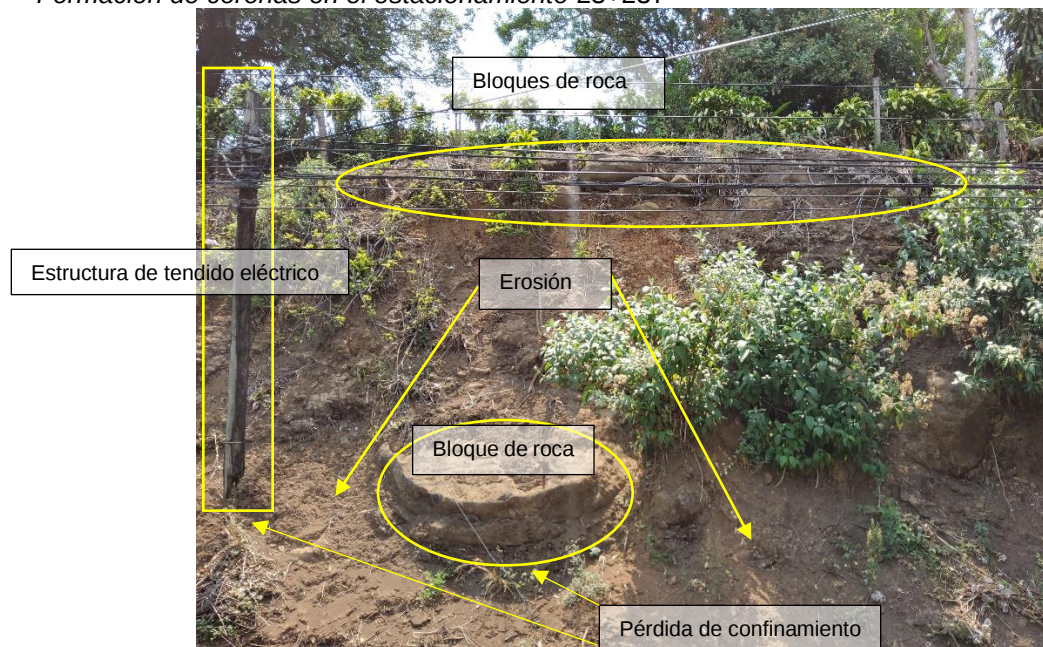
### Figura 5

Por otro lado, en el estacionamiento 23+237 se observó un talud con evidencia de material caído, sin embargo, no presenta una superficie de falla claramente definida por lo que no es posible asociar la condición a un deslizamiento del talud. Entre las observaciones se destaca la ausencia de estructuras para el manejo de agua de escorrentía superficial y como consecuencia el alto grado de erosión presente en la cara del talud. Otra de los aspectos a resaltar del sitio es los bloques de roca de varios tamaños inmersos en la matriz de suelo, los cuales van perdiendo confinamiento del terreno conforme la erosión se magnifica. Finalmente cabe resaltar la estructura del tendido eléctrico en mal estado y sin apoyo al terreno, su condición puede asociarse a la pérdida de material por la erosión en el sitio.

Formación de coronas en el estacionamiento 23+237

Se recomienda mantener un monitoreo constante de los taludes conformados por roca, así como implementar adecuados sistemas para el manejo de agua de escorrentía superficial y en caso de considerarse necesario implementar sistemas para la protección de la vía y los usuarios contra posibles caídos de roca.

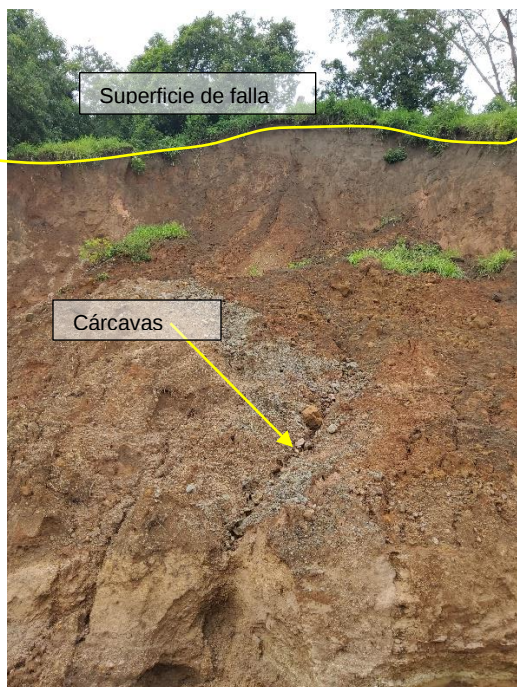
(a) Est.61+779

Durante el recorrido realizado el día 24 de julio de 2024 como monitoreo del sitio, fue posible observar la desmejora generalizada de la condición de los taludes a lo largo de la ruta, esto debido al aumento en el volumen de precipitación que satura los suelos y lleva los taludes a condiciones desfavorables para la estabilidad. En la Figura 6 se presentan cuatro deslizamientos de gran magnitud ubicados en los estacionamientos 61+779, 62+578, 63+056 y 63+363 respectivamente. Se identifican superficies de falla características de deslizamientos rotacionales en las Figuras 6 a y c, y traslacionales en los casos b y d. Además, entre las evidencias de inestabilidad de los sitios se resalta la formación de cárcavas, saturación hasta la corona de los taludes y en el caso del talud de la Figura 6d, es posible observar cerca del pie del talud bloques de roca inmersos en la matriz de suelo con flujo de agua.

Al igual que como se mencionó anteriormente, no existen sistemas para el manejo de agua de escorrentía superficial, estructuras de drenaje del agua infiltrada ni técnicas para el control de la erosión de la cara de los taludes.

*Deslizamientos de gran magnitud en los estacionamientos 61+779, 62+578, 63+056 y 63+363*

Aunado a las observaciones mencionadas anteriormente, cabe resaltar que no hay sistemas de drenaje ni para el control de erosión en el talud, así como tampoco contracunetas, además, la pendiente del talud es escarpada. Dadas las condiciones observadas se considera recomendable realizar una limpieza de la vegetación y del material acumulado al pie del talud. Implementar sistemas para el control de erosión y manejo de agua de escorrentía superficial, así como contemplar realizar análisis con mayor detalle de los sitios, incluyendo exploración geotécnica y el uso de algún software especializado. Para esto es recomendable realizar un levantamiento topográfico de los taludes para efectuar el análisis en softwares especializados aplicando la geometría representativa del sitio, y las condiciones de carga a las que está sometido el talud, así como la incidencia de un posible deslizamiento o movimiento de la masa de suelo a estructuras cercanas. Una posibilidad para contar con la topografía del sitio es realizar el levantamiento con Vehículos Aéreos No Tripulados (VANT) para la generación de Modelos de Elevación Digital (MED), y posteriormente analizarlos con softwares especializados en geotecnia que permitan determinar las superficies de falla con mayor precisión.

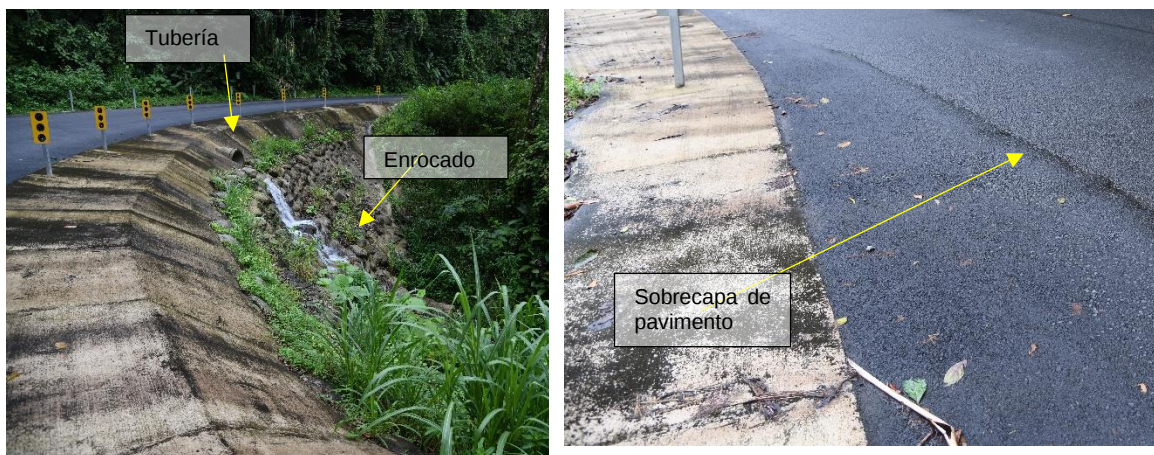
#### Figura 7

Por último, en el estacionamiento 77+025 se identificó una estructura de conducción de agua y enrocado para la disipación de energía del agua y protección del talud ubicado en la margen inferior de la carretera. La estructura aparenta estar en buen estado, sin embargo, en los alrededores se identificó evidencia de recarpeteo en el pavimento que puede estar asociado al deterioro de este por una posible inestabilidad del sitio.

*Agrietamiento en el estacionamiento 77+025*

Dada la ubicación del talud intervenido ubicado en el estacionamiento 77+025, no fue posible acceder a ellos para realizar la evaluación con la herramienta RC-545 “Herramienta del Lanamme para la inspección de taludes” V02, por lo que se considera apropiado realizar análisis especializados de estabilidad, considerando la pendiente actual en condiciones críticas (saturación y sismo). Para esto es recomendable realizar un levantamiento topográfico del talud para realizar el análisis utilizando softwares especializados aplicando la geometría representativa del sitio. Una posibilidad para contar con la topografía del sitio es realizar un levantamiento con Vehículos Aéreos No Tripulados (VANT) para la generación de Modelos de Elevación Digital (MED), y posteriormente realizar análisis con softwares especializados en geotecnia que permitan determinar las superficies de falla con mayor precisión.

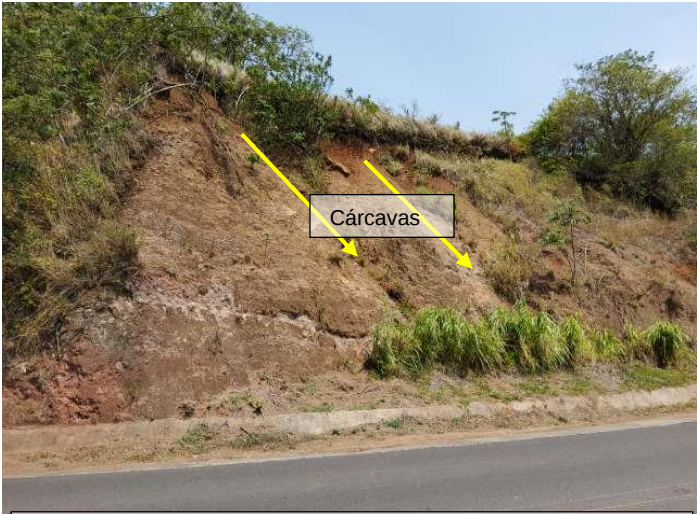
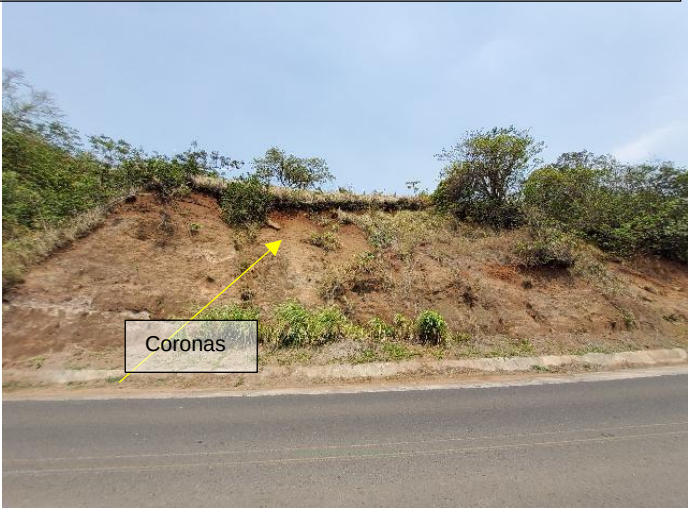
En la Tabla 4 se muestra el resultado del talud ubicado en el estacionamiento 33+845, el cual alcanza una altura aproximada de 13 m y una pendiente cercana a los 49°. El talud se conforma de material compuesto suelo-roca primordialmente suelo. Entre las principales afectaciones observadas en el talud se señala la formación de cárcavas de gran tamaño como consecuencia del deficiente sistema para el manejo de agua de escorrentía superficial, en este aspecto únicamente se encuentra la estructura de la cuneta al pie del talud.

| Recomendación final | | Media - Evaluación específica del sitio |

Deficiente sistema para manejo de agua de escorrentía

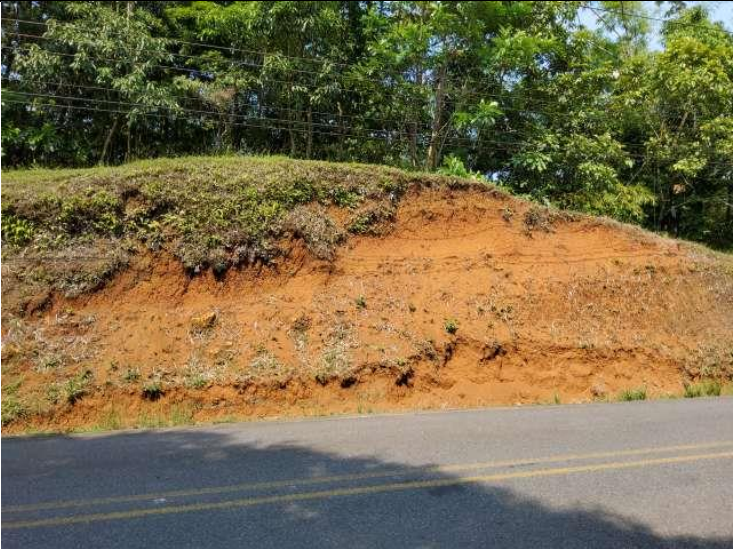
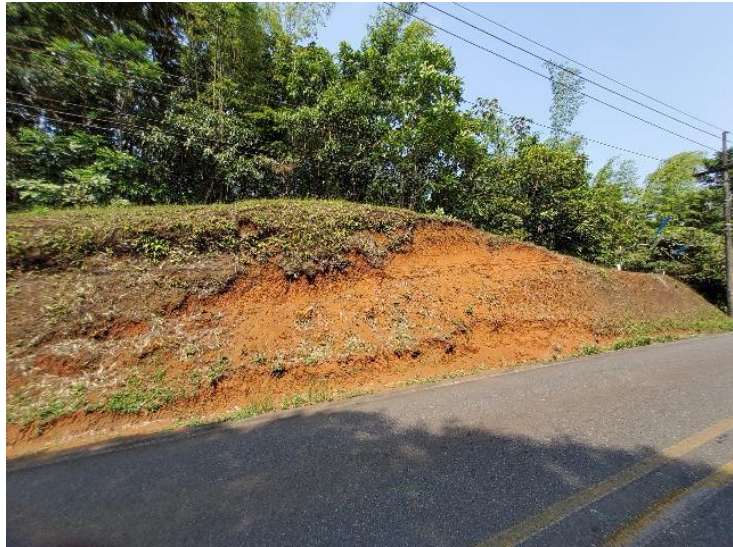
En la Tabla 5 se muestra el resultado del talud ubicado en el estacionamiento 52+109. Dicho talud está conformado por suelo residual de consistencia esencialmente cohesivo, en condición medianamente agrietado y al momento de la evaluación el talud se encontró en condición seca. El talud es de poca altura, cercano a los 5,5 m y aproximadamente 58° de pendiente. No hay evidencia de movimiento en los alrededores y únicamente se observan redes eléctricas a una distancia que no supera los 8 m y viviendas o comercios a más de 15 m.

| | Baja - Recomendaciones generales según la condición del talud | |

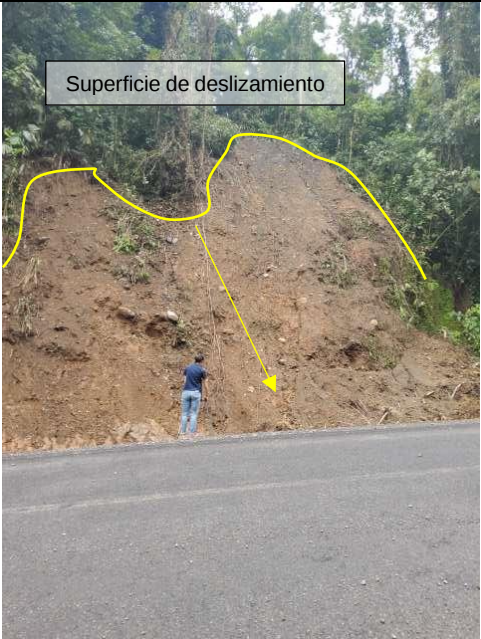
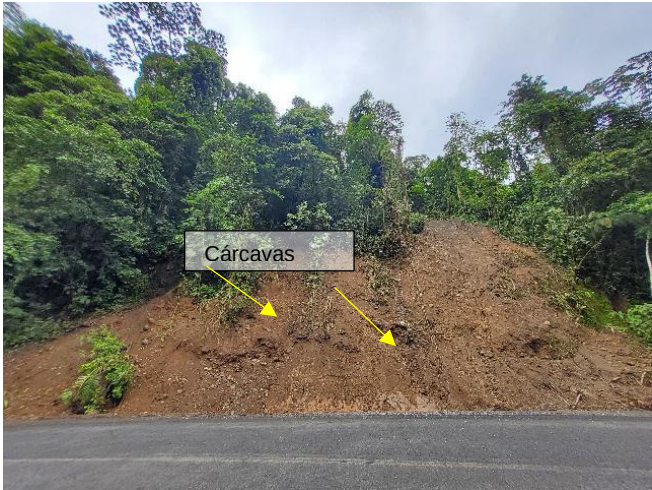
En la Tabla 6 se presenta el resultado de la evaluación del talud ubicado en el estacionamiento 75+234, el cual presenta una superficie de falla característica de un deslizamiento traslacional. La superficie del talud luego del deslizamiento se encuentra al momento de la evaluación en condición medianamente agrietado, con evidencia de humedad en el talud hasta la corona y, además, con flujo de agua a media altura. El talud alcanza aproximadamente los 35 m de altura y tiene una pendiente aproximada de 70°. Como se puede observar en las fotografías, no existen estructuras para el manejo de agua de escorrentía superficial, tampoco existen sistemas de drenaje para el agua infiltrada y como consecuencia se observa la formación de cárcavas que se consideran desfavorables para la estabilidad del talud. Como evidencia de movimiento se destacan los árboles inclinados y la caída de material que al momento de la evaluación se encontró acumulado al pie del talud.

| Recomendación final | | Media - Evaluación específica del sitio |

Como resultado de la evaluación con la herramienta RC-545 se obtiene para el talud del estacionamiento 75+234 una clasificación “media” para el nivel de afectación del talud o la incidencia sobre estructuras cercanas. Dada las dimensiones del talud y la superficie de falla observada, se recomienda realizar un análisis con mayor detalle del sitio, incluyendo exploración geotécnica básica y el uso de algún software especializado. Para esto es recomendable realizar un levantamiento topográfico del talud para efectuar el análisis en softwares especializados aplicando la geometría representativa del sitio. Una posibilidad para contar con la topografía del sitio es realizar el levantamiento con Vehículos Aéreos No Tripulados (VANT) para la generación de Modelos de Elevación Digital (MED), y posteriormente analizarlos con softwares especializados en geotecnia que permitan determinar las superficies de falla con mayor precisión.
