Laboratorio Nacional de Materiales y Modelos Estructurales

Informe: EIC-Lanamme-INF-1429-2024

INFORME DE INSPECCIÓN DE TALUDES RUTA NACIONAL 3

San José, Costa Rica
Setiembre, 2024

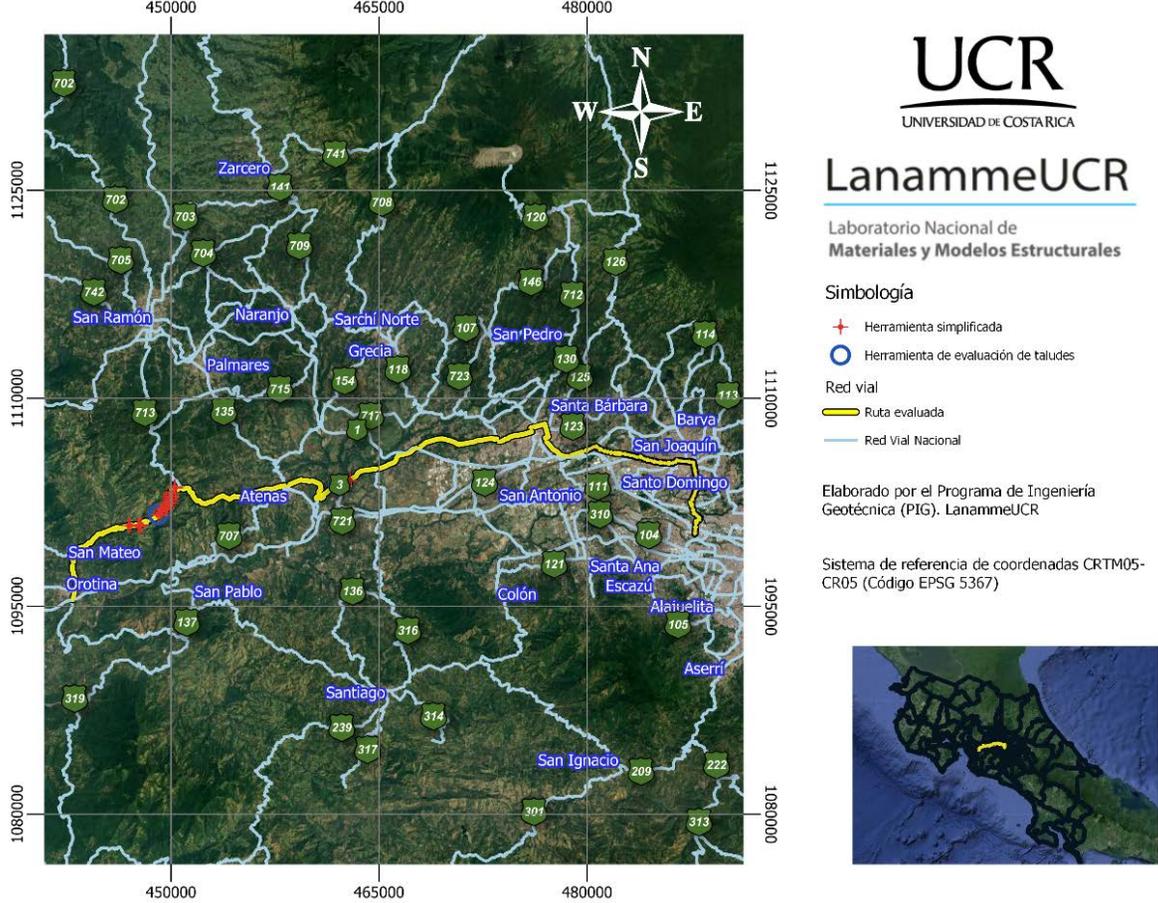
Figura 1. Ubicación gráfica del inventario de taludes con evidencias de inestabilidad a lo largo del tramo de carretera de montaña de la RN3

Por su parte, en la Figura 1 se muestran con una cruz roja estos mismos sitios registrados con la herramienta simplificada y con un círculo azul los sitios inspeccionados y evaluados con la herramienta de inspección de taludes en carretera (RC-545) del PIG del LanammeUCR.

Como se puede notar el tramo que concentra la mayor cantidad de puntos con evidencias de inestabilidad se ubica entre los estacionamientos 52+000 al 56+000 (20 puntos), tramo localizado entre Pato de Agua y Desmante.

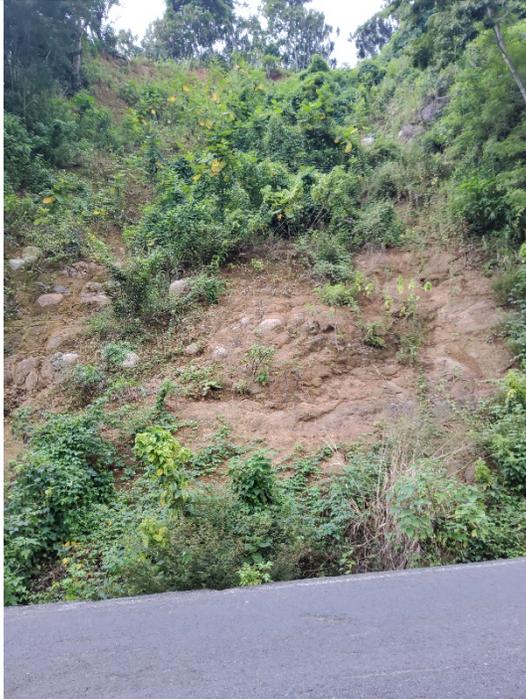
(a) evidencias de erosión en la cara del talud y ausencia de cunetas, estación 53+170

En general, no se observó la presencia de cunetas o contracunetas las cuales se consideran esenciales para asegurar la estabilidad de los taludes. De esta manera, se considera oportuno implementar un adecuado sistema de manejo de agua de escorrentía superficial que incluya contracunetas y estructuras de canalización de agua para evitar la escorrentía superficial sobre la cara de los taludes y, en el caso de existir algún sistema de drenaje, considerar mejorarlo, en tal caso, el diseño y construcción debe ser adecuado y específico al talud a intervenir. Adicionalmente, se recomienda la utilización de métodos adecuados para el manejo de erosión, a saber: vegetación, geomantas, biomantas, entre otros.

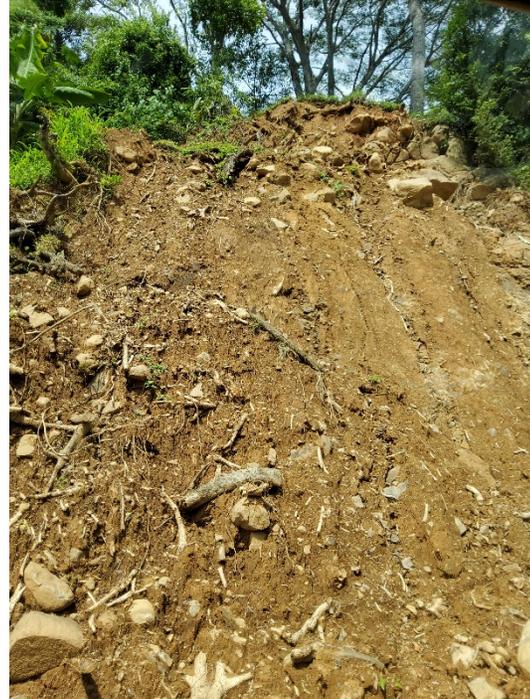
(b) evidencias de erosión en la cara del talud y material deslizado, estación 55+459

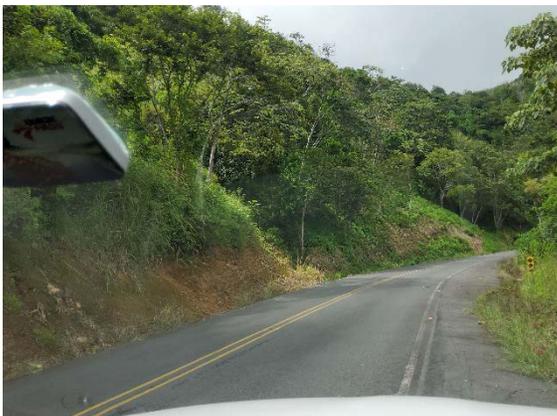
(c) evidencias de erosión en la cara del talud y ausencia de cunetas, estación 54+495

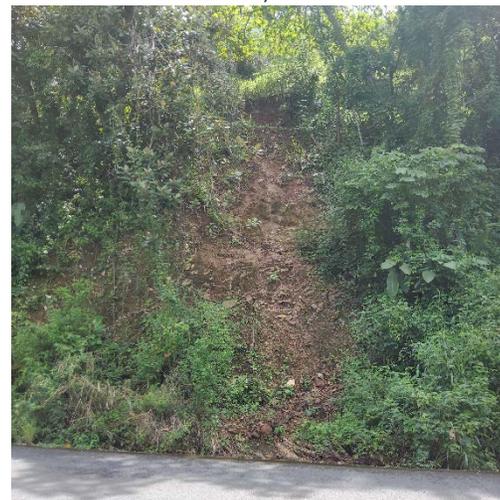
(d) evidencias de erosión en la cara del talud y ausencia de cunetas, estación 57+160

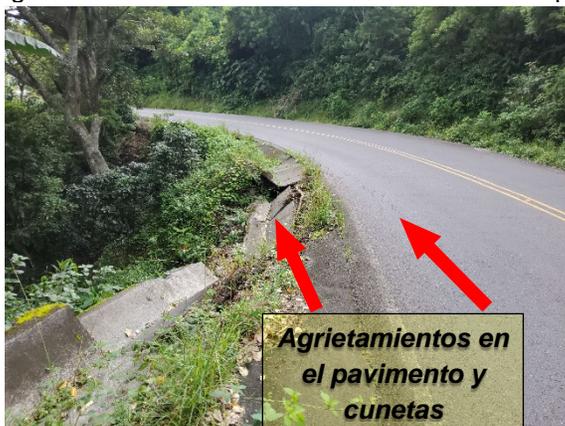
(a) agrietamientos en el pavimento y cunetas, y evidencias de deslizamiento, estación 53+453

Para el tramo que concentra la mayor cantidad de puntos con evidencias de inestabilidad ubicado entre los estacionamientos 52+000 al 56+000 (20 puntos), tramo localizado entre Pato de Agua y Desmonte se considera apropiado realizar análisis especializados de estabilidad, considerando la topografía actual y valorando escenarios con saturación del terreno y sismo.

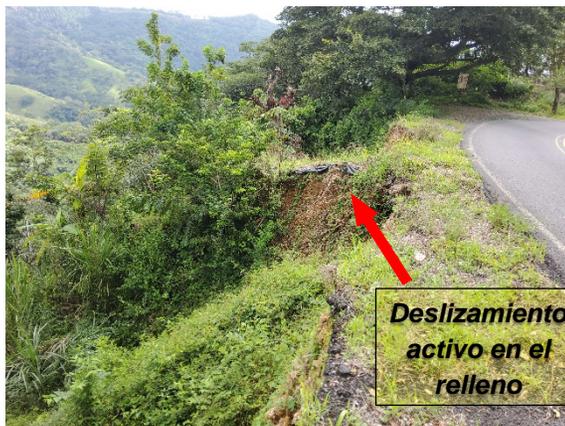
(b) evidencias de deslizamientos, estación 53+633

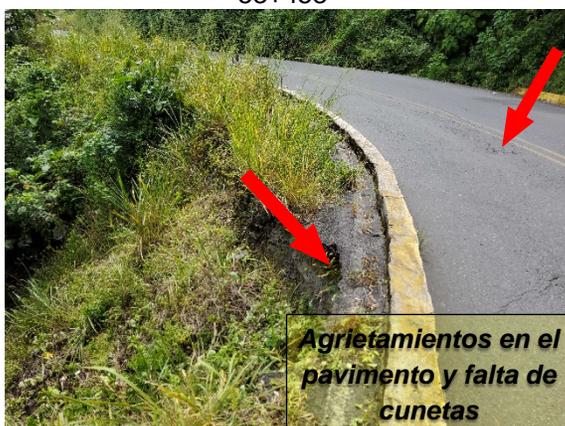
(c) agrietamientos en el pavimento, ausencia de cunetas y evidencias de deslizamientos, estación 53+973

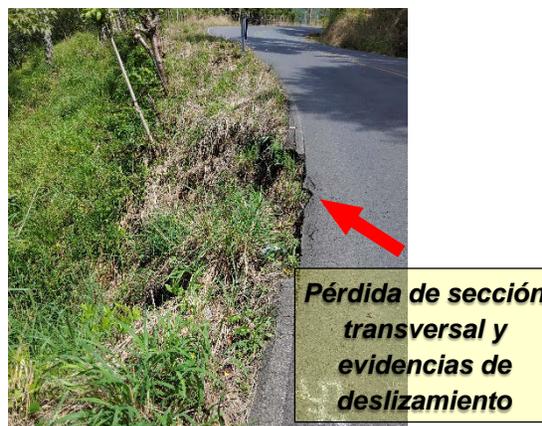
Por otro lado, fue posible observar que los taludes de relleno no tenían cunetas o algún otro mecanismo de control de la escorrentía superficial entre la superficie de ruedo y el borde del talud. Es importante mencionar que, en estos casos, esta zona corresponde a la corona del talud de relleno, por lo que la falta de control del agua superficial puede generar una reducción de la resistencia, favoreciendo la inestabilidad y deformaciones en la capa de ruedo. Lo anterior se puede ver reflejado con la presencia de pérdida de la sección transversal de la superficie de ruedo, como se observa en la Figura 3, situación que, si no es tratada en el momento oportuno, puede generar una falla y una pérdida mayor en la sección transversal o ancho del pavimento.

(d) pérdida de sección transversal, ausencia de cunetas y evidencias de deslizamiento, estación 57+947

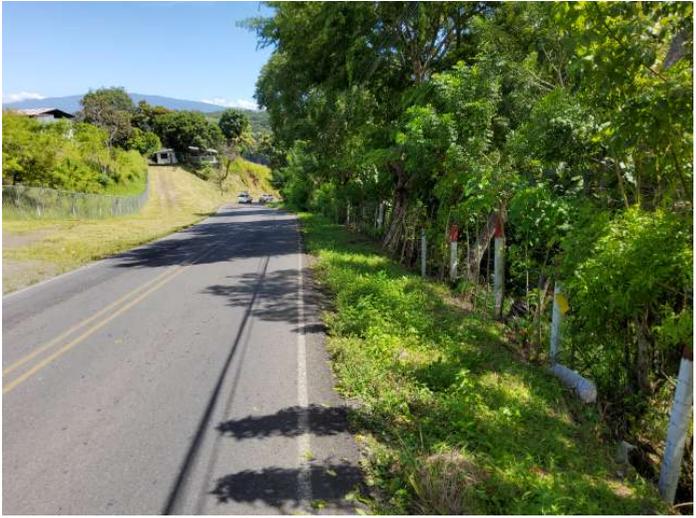
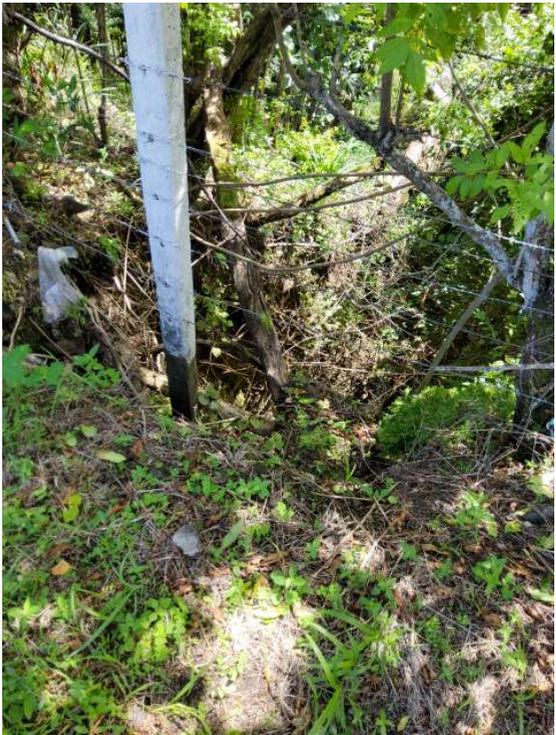
Tabla 3. Talud en el estacionamiento 36+664

Específicamente, en la Tabla 3 se pueden ver los resultados de la caracterización de la evaluación realizada para el talud del estacionamiento 36+664. Esta se puede resumir como sigue: el material presente es un suelo cohesivo medianamente agrietado. Su pendiente es de aproximadamente 60°, por lo cual se puede clasificar como escarpada. Se trata de un talud de relleno de una altura aproximada de 60 m. Por lo observado en campo, el talud tiene una forma rectilínea, el cual no parece mostrar ningún tipo de falla, sin embargo, fue posible notar algunas evidencias de movimiento del terreno con la presencia de árboles inclinados, por lo que, no se puede descartar que el proceso de meteorización conlleve a la evolución de las fallas y eventuales deslizamientos.

Adicionalmente, fueron observadas algunas obras para el control de la escorrentía, las cuales se encontraban en mal estado. A pesar del drenaje en mal estado y la ausencia de contracunetas o cunetas, no se observaron afectaciones por escorrentía. Al momento de la inspección el talud se encontraba seco y sin la presencia de un flujo de agua en la cara del talud, no obstante, es probable que esta condición varíe en la época lluviosa.

En los alrededores, además de la presencia de la carretera (Ruta Nacional 3), se observó la presencia de viviendas y redes eléctricas, por su parte no fueron observadas otras estructuras cercanas como puentes, agua potable o pasos peatonales. Así pues, con base en esta caracterización, la condición del talud puede clasificarse como "media" y se sugiere realizar una evaluación específica del sitio, considerando la topografía actual y escenarios con saturación del terreno y sismo.

Datos Generales	Profesional a cargo	Gustavo Badilla	<p>Condición actual del talud evaluado, la cual consiste en un talud de suelo cohesivo medianamente agrietado de aproximadamente 60 m de altura</p>

En general, por la condición observada para los taludes evaluados se recomienda implementar un adecuado sistema de manejo de agua de escorrentía superficial que incluya cunetas, contracunetas y estructuras de canalización de agua de escorrentía superficial, y considerar una mejora en el sistema de drenajes existente, o bien, llevar a cabo un diseño y construcción de sistemas de drenaje específicos y adecuados para cada uno de los taludes. Además, se recomienda utilizar métodos adecuados para el control de la erosión superficial, tales como la colocación de vegetación, geomantas, biomantas, entre otros.

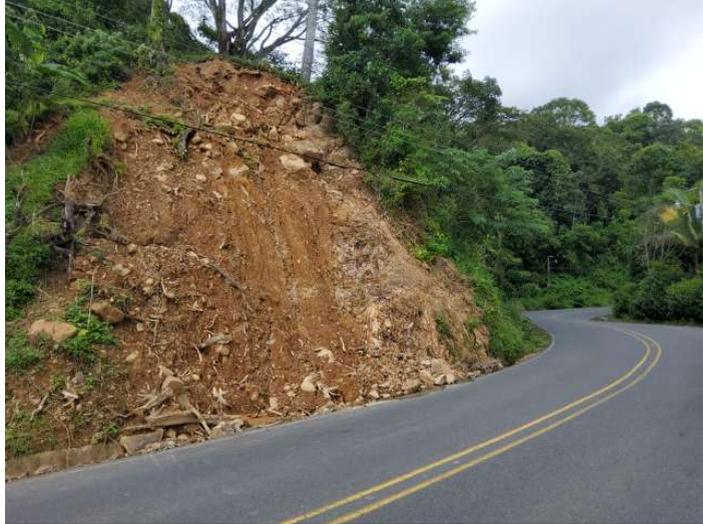
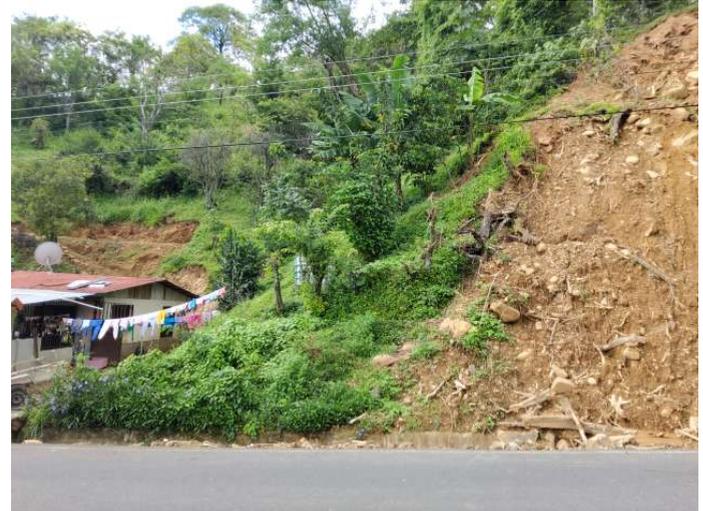
Tabla 4. Talud en el estacionamiento 55+469

Por otro lado, en la Tabla 4 se pueden ver los resultados de la caracterización de la evaluación realizada para el talud del estacionamiento 55+469. Esta se puede resumir como sigue: el material presente es un material compuesto, primordialmente por roca altamente fracturado sin la presencia de material de relleno de las discontinuidades. Su pendiente es de aproximadamente 60° , por lo cual se puede clasificar como escarpada. Se trata de un talud de corte de una altura aproximada de 12 m. Por lo observado en campo, el talud tiene una forma compuesta, en la cual se da presentado una falla de tipo compuesta. Fue posible notar evidencias de movimiento del terreno con la presencia de árboles inclinados, formación de coronas y grietas alrededor del talud y la caída de un volumen muy pequeño de material caído (50 a 200 m³). Adicionalmente, no se puede descartar que el proceso de meteorización conlleve a la evolución de las fallas y eventuales deslizamientos.

Adicionalmente, fueron observadas algunas cunetas para el control de la escorrentía en la base del talud, sin embargo, estas cunetas se encontraban en mal estado y parcialmente obstruidas por el material deslizado. Es importante mencionar, que estas medidas localizadas en la base del talud se consideran insuficientes para garantizar la estabilidad del talud, puesto que no permiten reducir o garantizar contenidos bajos de humedad en el material del talud. Adicionalmente, la ausencia de contracunetas y otras medidas de protección de la cara del talud muestran afectaciones por erosión superficial. Al momento de la inspección el talud se encontraba seco y sin la presencia de un flujo de agua en la cara del talud, no obstante, es probable que esta condición varíe en la época lluviosa.

En los alrededores, además de la presencia de la carretera (Ruta Nacional 3), se observó la presencia de viviendas y redes eléctricas, por su parte no fueron observadas otras estructuras cercanas como puentes, agua potable o pasos peatonales. Así pues, con base en esta caracterización, la condición del talud puede clasificarse como "media" y se sugiere realizar una evaluación específica del sitio, considerando la topografía actual y considerando escenarios con saturación del terreno y sismo.

Datos Generales	Profesional a cargo	Gustavo Badilla	<p>Condición actual del talud evaluado, la cual consiste en un talud de material compuesto, primordialmente roca altamente fracturada de aproximadamente 12 m de altura</p>
