Laboratorio Nacional de Materiales y Modelos Estructurales

Informe: EIC-Lanamme-INF-1438-2024

INFORME DE INSPECCIÓN DE TALUDES RUTA NACIONAL 1

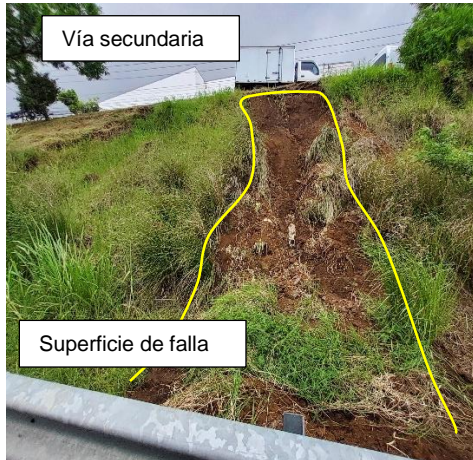
(a) Est.11+098

Se señalan 4 sitios con evidencias de inestabilidad y superficies de falla claramente definidas. En la Figura 2 a, se señala una superficie de falla que abarca toda la altura del talud y que la corona se encuentra al margen de una vía secundaria. Similar a la condición anterior, se observa la Figura 2 b, que presenta pérdida de sección de la carretera por deslizamiento del talud de la margen inferior a la vía. Por su parte los taludes de la Figura 2 c y d se encuentran muy cercanos el uno del otro y están siendo intervenidos con limpieza y reconfiguración del talud, sin embargo, hay deficiencia en los sistemas de manejo de agua de escorrentía, principalmente en la corona del talud. Finalmente, cerca del estacionamiento 73+500 se ubican dos deslizamientos activos en la Figura 2 e, se identifica material acumulado al pie del talud, y en la Figura 2 f, se observa una amplia superficie de falla del tipo traslacional. En ambos casos no existen estructuras para el manejo de agua de escorrentía superficial, drenajes para el manejo de agua de infiltración ni sistemas para la protección contra la erosión de la cara del talud.

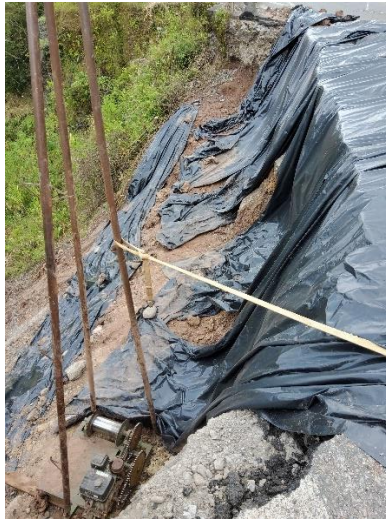
(a) Condición el 21/10/2022

En la Figura 3 se muestra el avance de las obras de estabilización en el estacionamiento 65+990. En la Figura 3 a se muestra el inicio de la intervención en el deslizamiento que ocasionó una pérdida significativa del ancho de la vía, la fotografía corresponde al mes de octubre del año 2022. Actualmente en el sitio se observa la conformación de un muro de suelo reforzado que para julio de 2024 alcanzaba casi el nivel de la superficie de pavimento.

Se sugiere realizar un análisis de deformaciones del muro por parte de un ingeniero geotecnista designado por la Administración, considerando las propiedades de los materiales utilizados, las condiciones actuales de los muros construidos, para establecer si es necesaria información geotécnica adicional para evaluar las implicaciones de las posibles deformaciones, y sus efectos en la seguridad y operación de las obras. A partir de los resultados de estos análisis, el ingeniero geotecnista designado, podrá establecer las medidas y recomendaciones que pueden ser adoptadas para mejorar la capacidad y seguridad de estas. Además, se recomienda mantener una campaña de monitoreo de las deformaciones de la cara del muro incluso después de su entrada en operación, esto con el fin de establecer la funcionalidad de la estructura.

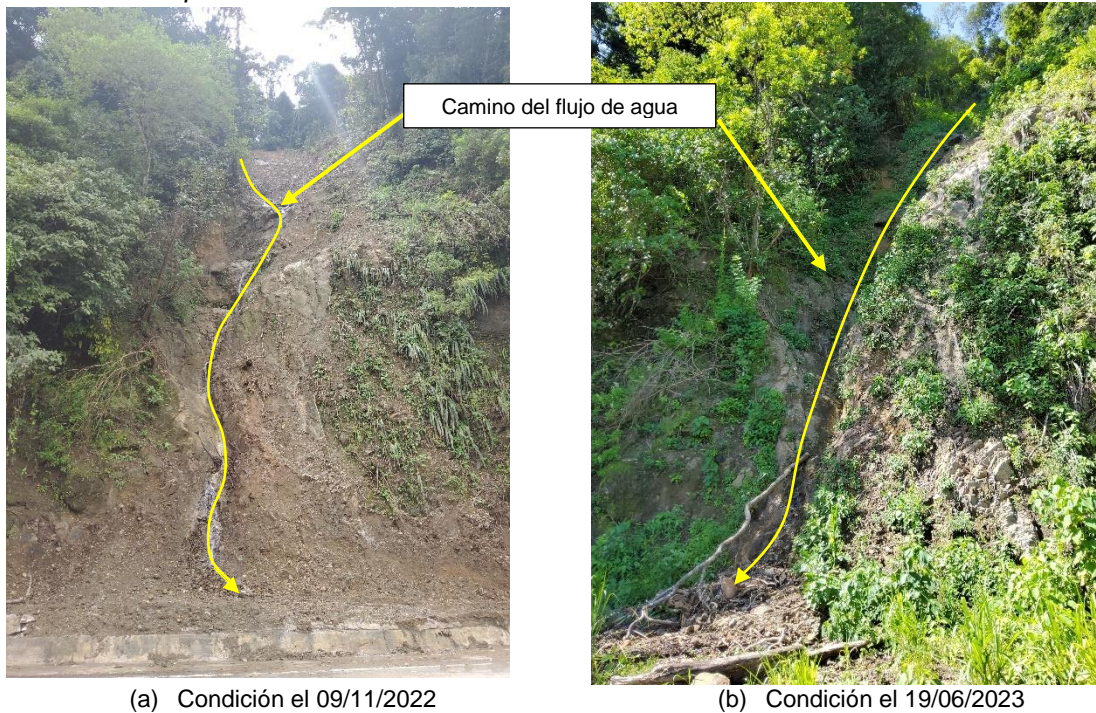
Condición de la superficie de falla del deslizamiento del talud en el estacionamiento 67+135

En la Figura 4 se muestra el sitio del estacionamiento 67+135, en el cual el 17 de setiembre de 2022 ocurrió un deslizamiento de gran magnitud. Durante la primera visita al sitio se observó el flujo constante de agua que emerge desde la corona del talud, tal y como se señala en la Figura 4 a. Actualmente el sitio se encuentra revegetado, sin embargo, el flujo de agua persiste en el talud formando una cárcava pronunciada en el mismo. Esta condición se señala en la Figura 4 b.

Se considera apropiado mantener monitoreado el sitio e implementar sistemas para el manejo de agua de escorrentía superficial y considerar el diseño de un sistema de drenaje de agua de infiltración.

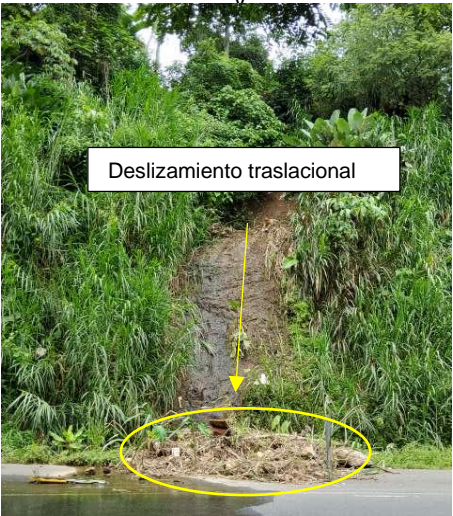
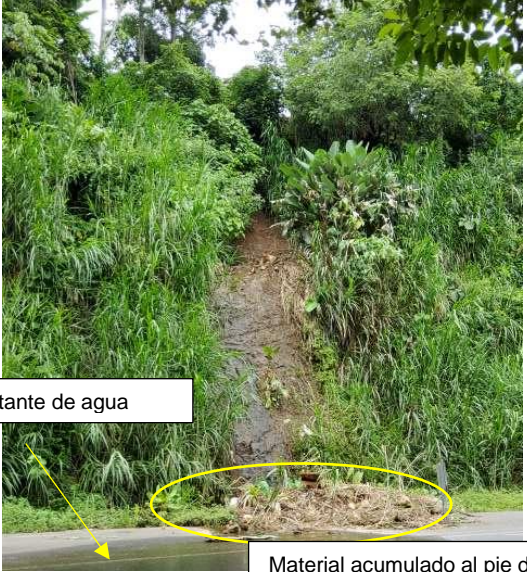
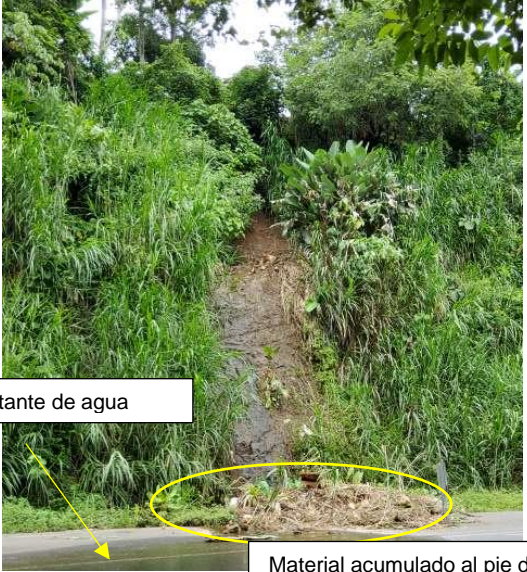
Talud en el estacionamiento 26+205

Por su parte en el estacionamiento 26+205 (ver Tabla 6) se ubica un talud conformado por roca poco fracturada, pero con un flujo considerable de agua emergiendo de la corona del talud. Adicionalmente se observa la acumulación de agua en el pavimento y la ausencia de estructuras para el manejo de agua tanto de infiltración como de escorrentía superficial. Aunado a esto al momento de la evaluación se encontró materia vegetal caída acumulado al pie del talud, esto puede estar asociado a problemas de escorrentía superficial. Por último, se resalta la presencia de estructuras de tendido eléctrico y viviendas o comercios a una distancia menor a los 15 m.

Como resultado de la evaluación con la herramienta RC-545 se obtiene para el talud del estacionamiento 26+205 una clasificación “media” para el nivel de afectación del talud o la incidencia sobre estructuras cercanas. Dada las condiciones del flujo constante de agua en el talud, erosión superficial, material caído y deficiencia del sistema de manejo de agua de escorrentía superficial, se recomienda realizar un análisis con mayor detalle del sitio, incluyendo exploración geotécnica básica y el uso de algún software especializado. Para esto es recomendable realizar un levantamiento topográfico del talud para efectuar el análisis en softwares especializados aplicando la geometría representativa del sitio. Una posibilidad para contar con la topografía del sitio es realizar el levantamiento con Vehículos Aéreos No Tripulados (VANT) para la generación de Modelos de Elevación Digital (MED), y posteriormente analizarlos con softwares especializados en geotecnia que permitan determinar las superficies de falla con mayor precisión.

Además, se recomienda implementar un adecuado sistema de manejo de agua de escorrentía superficial que incluya contracunetas y estructuras de canalización de agua de escorrentía superficial, y considerar una mejora en el sistema de drenajes existente, el diseño y construcción del sistema de drenajes específico adecuado para el talud.

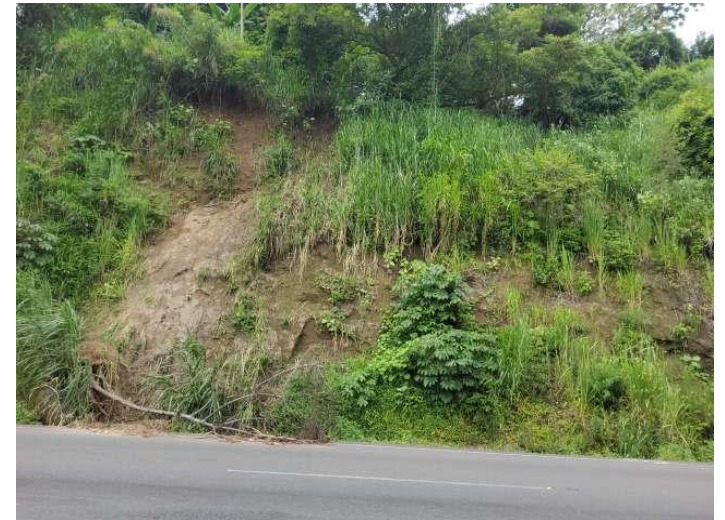
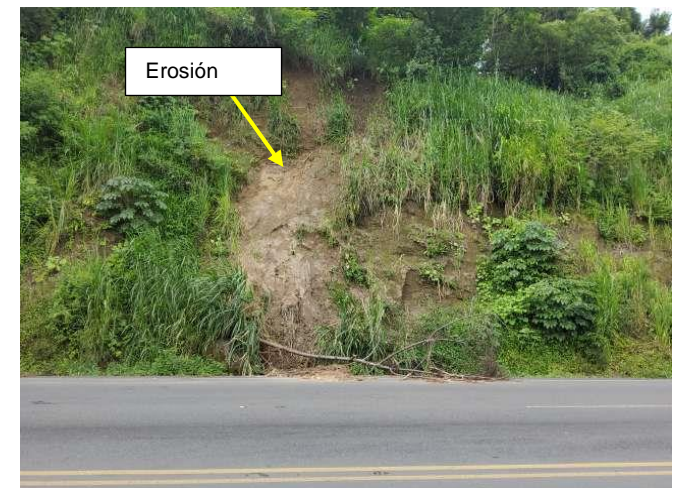
Tabla 7
Talud en el estacionamiento 26+333

El resultado de la evaluación del talud en 26+333 se describe en la Tabla 7. Se observa un talud de roca en condición poco fracturada, no presenta una falla en el talud. Sin embargo, se identifica un pequeño volumen de material caído acumulado al pie del talud, aunado a esto la cara del talud presenta algún grado de erosión producto de la afectación por la deficiencia en el manejo de agua de escorrentía superficial. Finalmente se identifica la presencia de estructuras de tendido eléctrico y viviendas o comercios a una distancia no mayor a 15 m.

Al aplicar la evaluación con la herramienta RC-545 al talud en el estacionamiento 26+333, se obtiene para el nivel de afectación o la incidencia sobre estructuras cercanas la clasificación “media”, de acuerdo con el criterio experto del PIG, el talud no requiere de una evaluación específica del sitio, y las recomendaciones generales como manejo de escorrentía superficial e implementación de técnicas para el control de la erosión son suficientes para mejorar la condición del talud.

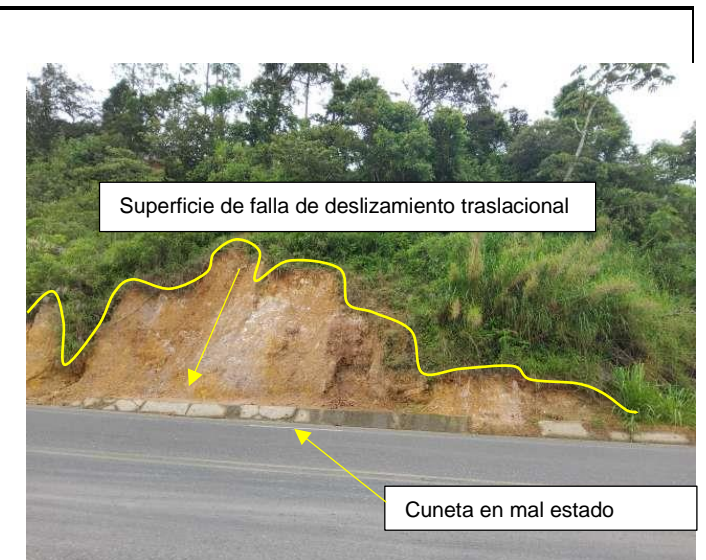
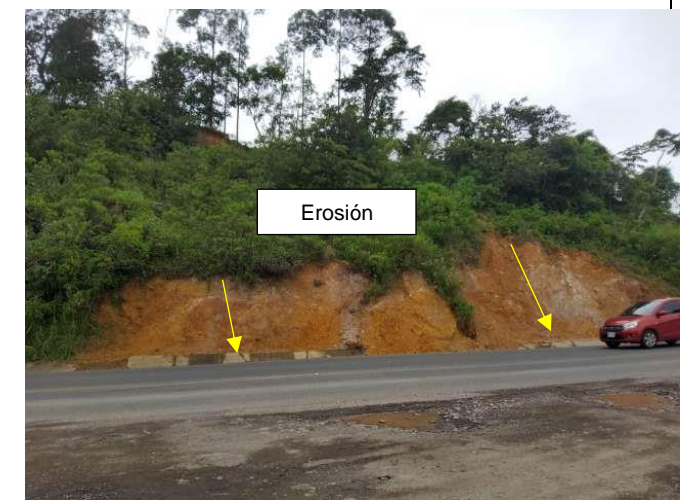
Tabla 8
Talud en el estacionamiento 61+184

En el estacionamiento 61+184 (ver Tabla 8), se identifica un talud con una superficie de falla claramente definida típica de un deslizamiento traslacional, además la cara del talud presenta un alto grado de afectación por erosión. Se identifica la presencia de la estructura de cuneta en mal estado con agrietamientos que dan lugar a la filtración del agua al pie del talud. Entre las observaciones del sitio se resalta la presencia de grietas en los alrededores del talud, crecimiento inclinado de la vegetación y un volumen extremadamente pequeño de material caído. Finalmente se identifica dentro de un radio no mayor a 15 m la presencia de viviendas o comercios y estructuras de red eléctrica.

Al aplicar la evaluación con la herramienta RC-545 al talud en el estacionamiento 61+184, se obtiene para el nivel de afectación o la incidencia sobre estructuras cercanas la clasificación “media”, sin embargo, dadas las dimensiones del talud y de acuerdo con el criterio experto del PIG, el talud no requiere de una evaluación específica del sitio, y las recomendaciones generales como manejo de escorrentía superficial, mantenimiento de la estructura de la cuneta, limpieza del material caído e implementación de técnicas para el control de la erosión son suficientes para mejorar la condición del talud.

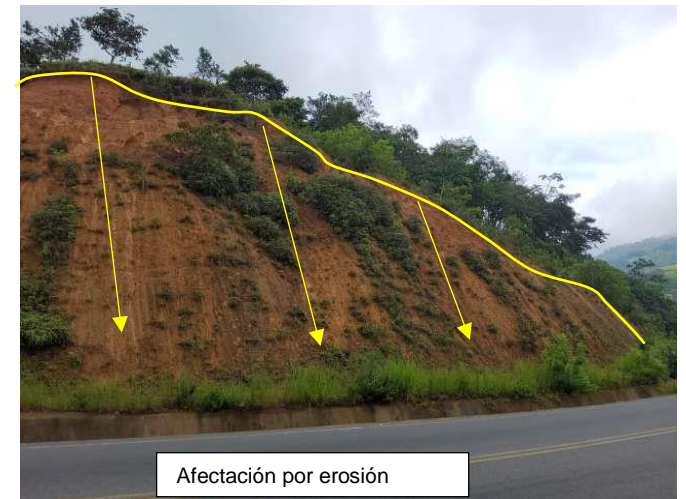
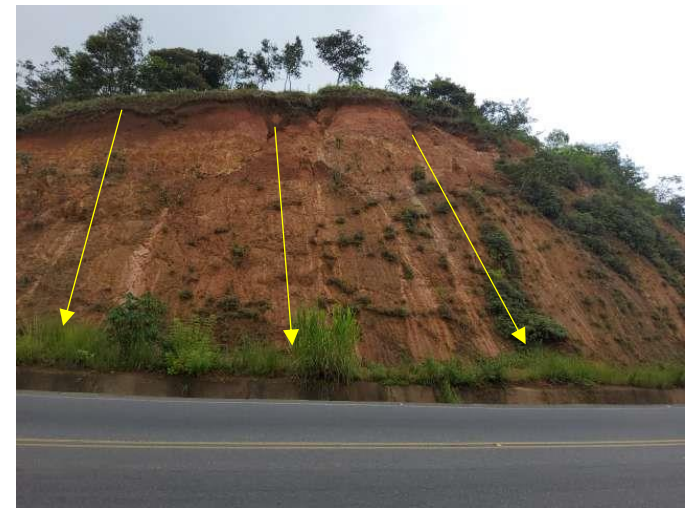
Tabla 9
Talud en el estacionamiento 63+900

En la Tabla 9 se muestra el resultado de la evaluación del talud ubicado en el estacionamiento 63+900, este se conforma por suelo de consistencia cohesiva y la cara del talud presenta un nivel de agrietamiento medio. Se identifica como sistemas para el manejo de agua de escorrentía superficial únicamente la estructura de la cuneta, lo que se considera insuficiente. El talud alcanza una altura cercada a 20 m y tiene una pendiente aproximada de 65 m. Al momento de la evaluación el talud se encontró húmedo en toda la altura, pero no se identificó la presencia de flujo de agua. No se encontró material caído, sin embargo, la cara del talud presenta un alto grado de afectación por erosión.

Como resultado de la evaluación con la herramienta RC-545 se obtiene para el talud del estacionamiento 63+900 una clasificación “media” para el nivel de afectación del talud o la incidencia sobre estructuras cercanas. Dada las dimensiones del talud, la presencia de humedad en el talud, la erosión superficial y deficiencia del sistema de manejo de agua de escorrentía superficial, se recomienda realizar un análisis con mayor detalle del sitio, incluyendo exploración geotécnica básica y el uso de algún software especializado. Para esto es recomendable realizar un levantamiento topográfico del talud para efectuar el análisis en softwares especializados aplicando la geometría representativa del sitio. Una posibilidad para contar con la topografía del sitio es realizar el levantamiento con Vehículos Aéreos No Tripulados (VANT) para la generación de Modelos de Elevación Digital (MED), y posteriormente analizarlos con softwares especializados en geotecnia que permitan determinar las superficies de falla con mayor precisión.

Además, se recomienda implementar un adecuado sistema de manejo de agua de escorrentía superficial que incluya contracunetas y estructuras de canalización de agua de escorrentía superficial, y considerar una mejora en el sistema de drenajes existente, el diseño y construcción del sistema de drenajes específico adecuado para el talud.

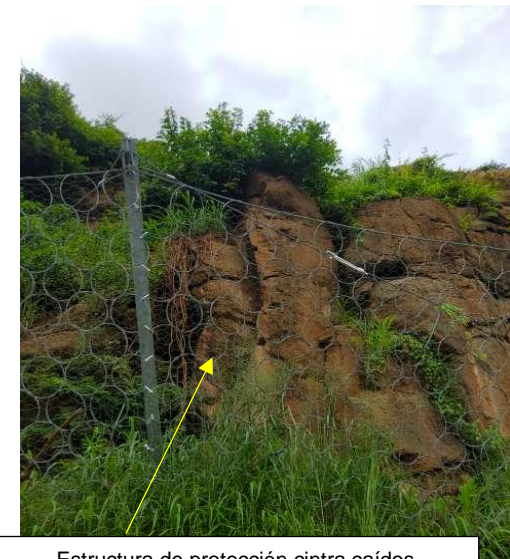
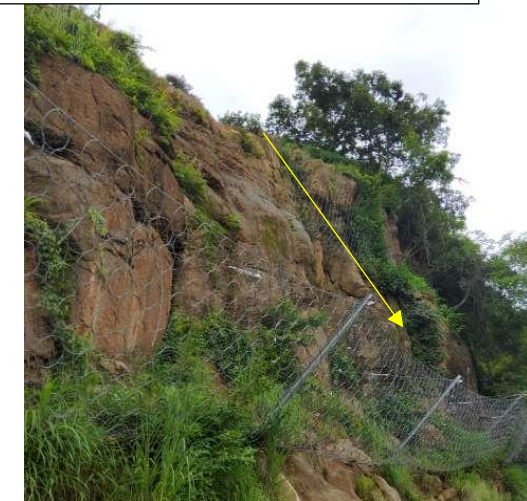
Talud en el estacionamiento 92+152

Por último, en el estacionamiento 92+152 (ver Tabla 10) se ubica un talud conformado por roca medianamente fracturada, que presenta discontinuidades con una separación en magnitud de centímetros y con relleno en las discontinuidades. El sitio se encuentra intervenido con una estructura para la protección contra la caída de bloques de roca, la cual en apariencia se encuentra en buen estado, la malla no presenta ruptura ni se observa con elongación residual excesiva.

Estructura de protección cintra caídos

Dado que la evaluación con la herramienta RC-545 indica un nivel de incidencia bajo en las estructuras cercanas, no se considera necesario realizar análisis más profundos en este sitio. Sin embargo, se recomienda mantener el talud monitoreado y proporcionar el mantenimiento preventivo adecuado a la estructura de protección contra caídos para asegurar su funcionamiento óptimo a lo largo de su vida útil.
