# Laboratorio Nacional de Materiales y Modelos Estructurales

Informe: EIC-Lanamme-INF-1439-2024

## INFORME DE INSPECCIÓN DE TALUDES RUTA NACIONAL 145

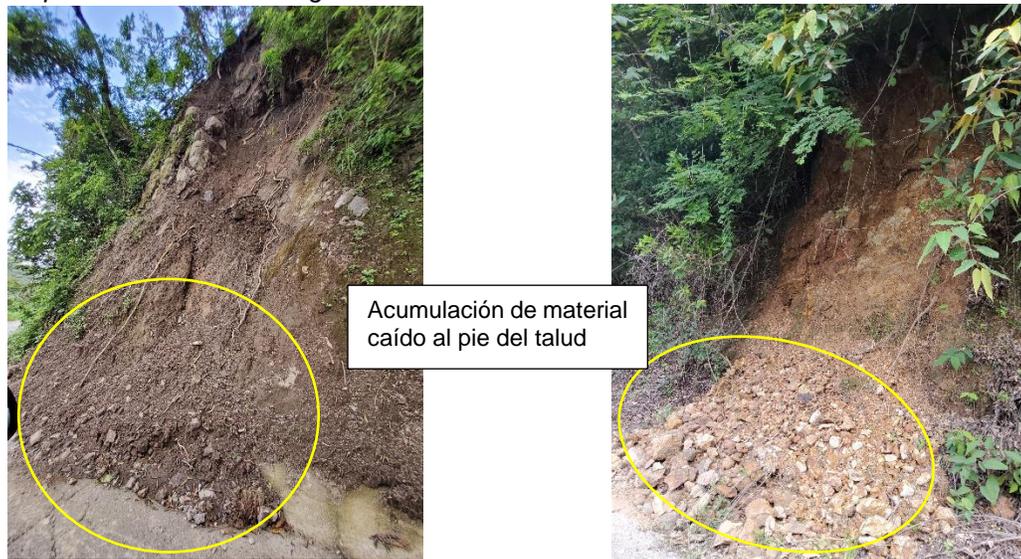
En la Figura 2 se presentan a manera de ejemplo la condición observada de manera recurrente a lo largo de la ruta nacional N°145, como consecuencia de la afectación por escorrentía y la deficiencia en las estructuras para el manejo de agua de escorrentía superficial, ausencia de sistemas de drenaje de agua de infiltración y sistemas para el control de la erosión en los taludes.

En la Figura 2 a y b se puede apreciar la acumulación de pequeños volúmenes de material caídos y que al momento de la evaluación se encontraban acumulados al pie del talud. En el caso específico de la Figura 2 a, se identifica la estructura de la cuneta la cual presenta fracturamiento y además se encontró obstruida por el material caído. En la Figura 2 b y c se señala la afectación en el pie del talud producto de la escorrentía superficial, y específicamente en la Figura 2 d se evidencia la erosión al pie del talud por la ausencia de la estructura de la cuneta para el manejo del agua.

De manera general se estima recomendable implementar sistemas para el control de erosión y manejo de agua de escorrentía superficial, con el fin de evitar que las condiciones identificadas al momento de la evaluación se magnifiquen, así como limpieza del material caído acumulado al pie del talud y que obstruye la cuneta.

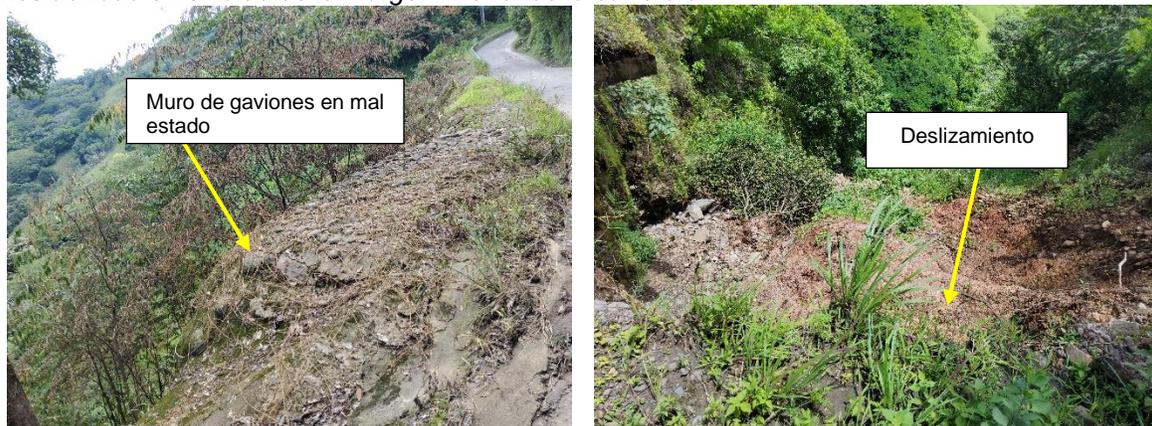
En la Figura 3 a, se identifica un muro de gaviones en el talud inferior a la carretera, el muro presenta señales de deterioro tales como, pérdida de material de relleno de las celdas, cortes en la malla y deformaciones. Además, la cuneta y el pavimento en la corona del muro presenta alto grado de agrietamiento.

En la Figura 3 b, se ubica una superficie de falla característica de un deslizamiento rotacional, que, además, ocasionó la pérdida de sección de la vía. Por último, en la Figura 3 c se señala el agrietamiento del pavimento y desalineamiento de la estructura de la cuneta, además, se observan árboles inclinados, indicadores de inestabilidad del talud ubicado en la margen inferior de la carretera.

Dada la ubicación de los taludes de la Figura 3, no fue posible acceder a él para realizar la evaluación con la herramienta RC-545 "Herramienta del Lanamme para la inspección de taludes" V02, por lo que se considera apropiado realizar análisis especializados de estabilidad, considerando la pendiente actual en condiciones críticas (saturación y sismo). Para esto es recomendable realizar un levantamiento topográfico del talud, y un análisis utilizando softwares especializados aplicando la geometría representativa del sitio. Una posibilidad para contar con la topografía del sitio es realizar un levantamiento con Vehículos Aéreos No Tripulados (VANT) para la generación de Modelos de

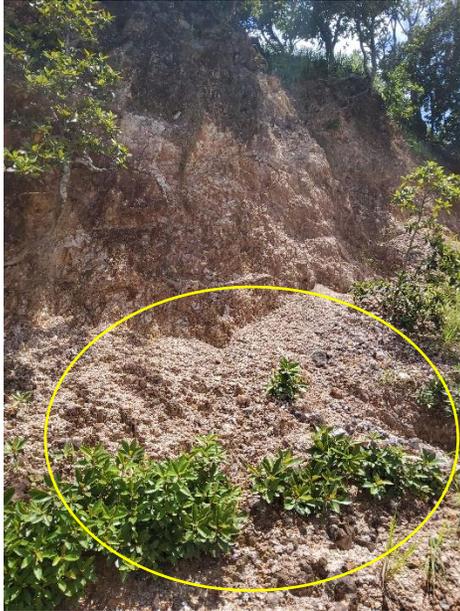
(a) Est. 14+722

En la Figura 4 se muestran cuatro sitios que presentan una superficie de falla en taludes de más de 10 m de altura. Entre las principales observaciones, que se repiten en los cuatro casos y a lo largo de toda la ruta, se destaca la ausencia de estructuras para el manejo de agua de escorrentía superficial. Además, se presenta acumulación de material al pie del talud, humedad en su cara y pendientes escarpadas.

De manera general se estima recomendable implementar sistemas para el control de erosión y manejo de agua de escorrentía superficial, con el fin de evitar que las condiciones identificadas al momento de la evaluación se magnifiquen, así como limpieza del material caído acumulado al pie del talud y que obstruye la cuneta.

Adicionalmente, en el caso de los taludes que presenta superficies de falla que, además, tienen una altura considerable y pendiente escarpada, se estima importante complementar la evaluación con análisis especializados de estabilidad, considerando la pendiente actual en condiciones críticas (saturación y sismo). Para esto es recomendable efectuar un levantamiento topográfico del talud y un análisis utilizando softwares especializados aplicando la geometría representativa del sitio. Una posibilidad para contar con la topografía del sitio es realizar un levantamiento con Vehículos Aéreos No Tripulados (VANT) para la generación de Modelos de Elevación Digital (MED), y posteriormente realizar análisis con softwares especializados en geotecnia que permitan determinar las superficies de falla con mayor precisión.

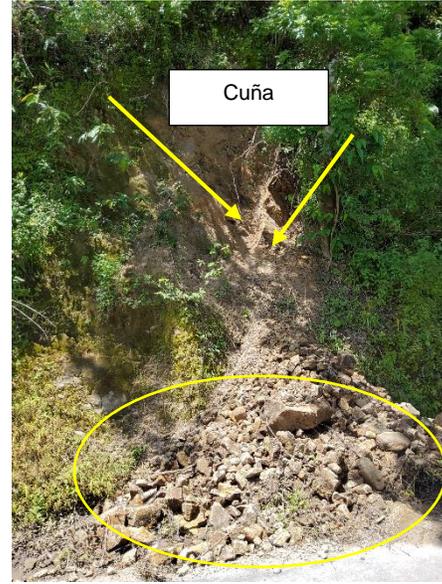
(b) Est. 18+225

Particularmente, el talud del estacionamiento 18+225 (Figura 4 b) es un talud de roca que presenta una falla por cuña. En el caso del talud del estacionamiento 36+854 (Figura 4 d), se presenta una forma compuesta como consecuencia de la presencia de dos superficies de falla, siendo del tipo rotacional la zona del medio superior del talud y traslacional la señalada en la zona medio inferior.
