# Laboratorio Nacional de Materiales y Modelos Estructurales

Informe: EIC-Lanamme-INF-1467-2024

## INFORME DE INSPECCIÓN DE TALUDES RUTA NACIONAL 5

San José, Costa Rica  
Setiembre, 2024

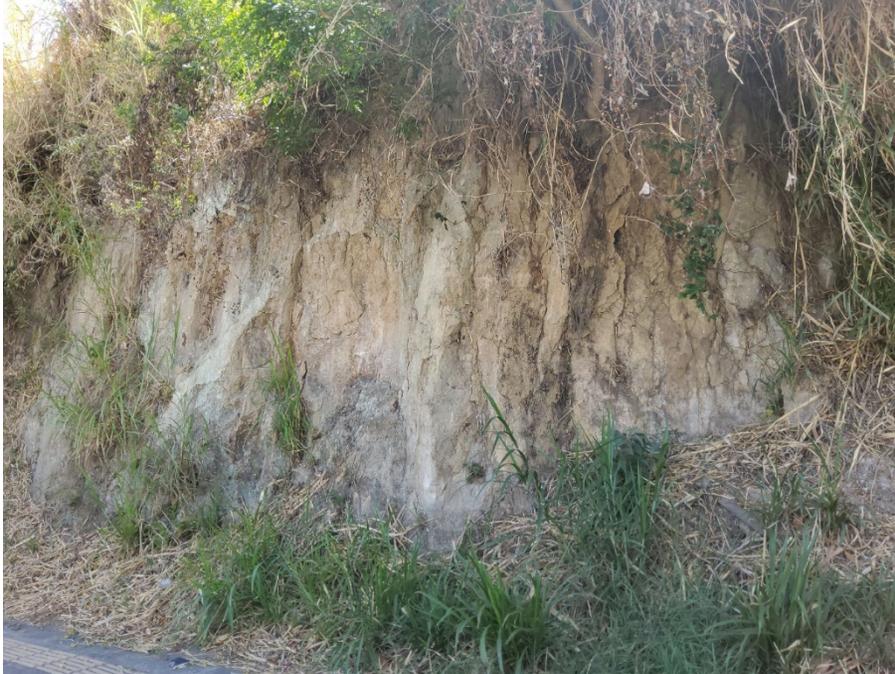
En términos generales los taludes inspeccionados corresponden a taludes de corte con alturas menores a 15 metros, en su mayoría con alturas entre los 5 m a 10 m. Se observaron evidencias de erosión en la superficie de la cara de los taludes que pueden ser asociadas con la falta de estructuras para el control y manejo de la escorrentía superficial. En algunos de los taludes no se observó la presencia de cunetas en la base de los taludes (ver Figura 2)

Figura 2. Condición de la cara del talud del estacionamiento 3+597 en la Ruta Nacional 5 con evidencias de erosión y falta de medidas para protección contra la escorrentía superficial

En general, no se observó la presencia de cunetas o contracunetas las cuales se consideran esenciales para asegurar la estabilidad de los taludes.

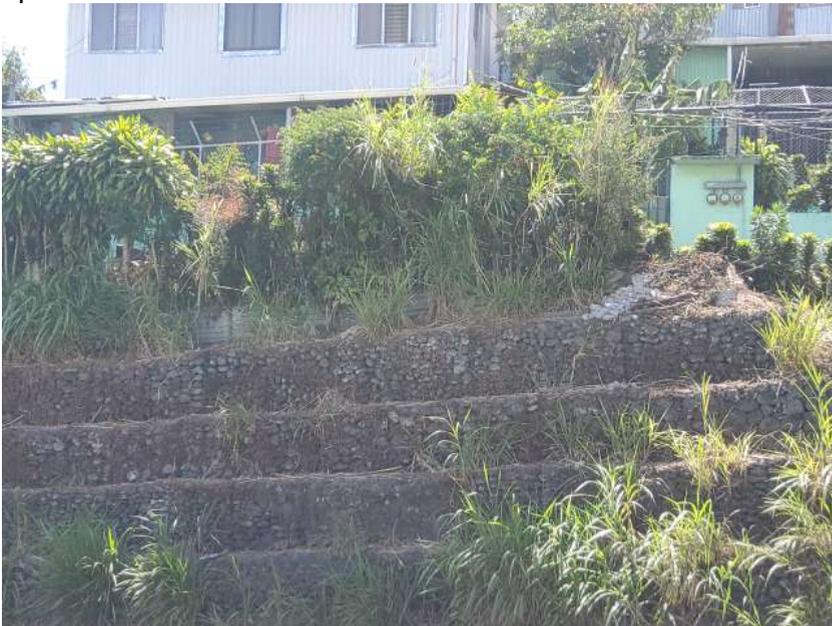
Tabla 3. Talud en el estacionamiento 3+470

Específicamente, en la Tabla 3 se pueden ver los resultados de la caracterización de la evaluación realizada para el talud del estacionamiento 3+470. Esta se puede resumir como sigue: el material presente es un suelo residual cohesivo medianamente agrietado. Su pendiente es de aproximadamente 70°, por lo cual se puede clasificar como escarpada. Se trata de un talud de corte de una altura aproximada de 9 m. Por lo observado en campo, el talud tiene una forma compuesta, el cual no parece mostrar ningún tipo de falla, sin embargo, fue posible notar algunas evidencias de movimiento del terreno con la presencia de árboles inclinados y la presencia de obras de retención (muros de gaviones) en mal estado, con deformaciones importantes asociados al empuje del terreno trasdós del muro y al deterioro de la malla del muro. Asimismo, no se puede descartar que el proceso de meteorización conlleve a una evolución de fallas y eventuales deslizamientos.

Adicionalmente, no fueron observadas obras para el control de la escorrentía, como lo son contracunetas o cunetas, lo cual ha permitido algunas afectaciones por escorrentía. Al momento de la inspección el talud se encontraba seco y sin la presencia de un flujo de agua en la cara del talud, no obstante, es probable que esta condición varíe en la época lluviosa.

<b>Datos Generales</b>	Profesional a cargo	Gustavo Badilla	<p>Condición actual del talud evaluado, la cual consiste en un talud de suelo residual cohesivo medianamente agrietado de aproximadamente 9 m de altura</p>

En los alrededores, además de la presencia de la carretera (Ruta Nacional 5), se observó la presencia de viviendas, redes eléctricas, redes de agua potable y pasos peatonales (aceras), por su parte no fueron observadas otras estructuras cercanas como puentes. Así pues, con base en esta caracterización, la condición del talud puede clasificarse como “media” y se sugiere realizar una evaluación específica del sitio, con análisis utilizando softwares especializados en geotecnia, considerando la topografía actual y considerando escenarios con saturación del terreno y sismo.

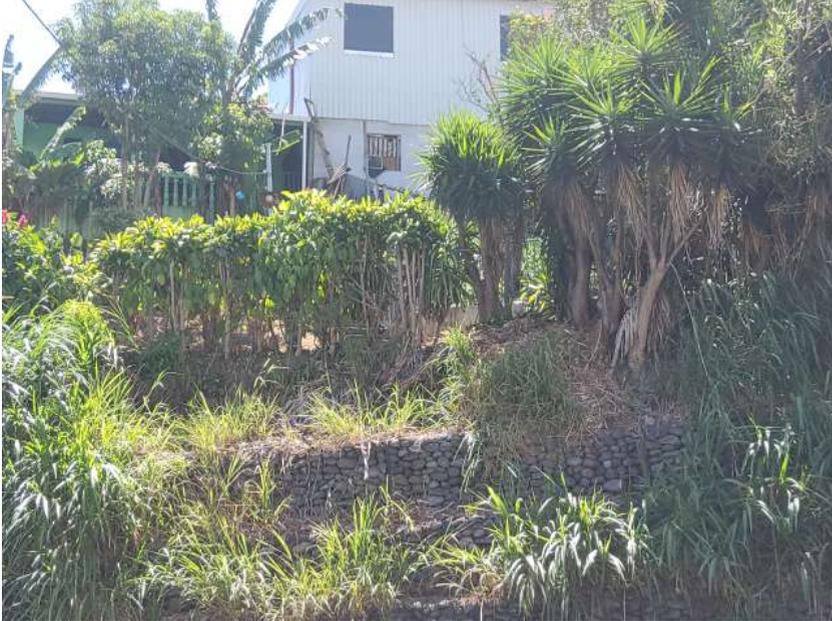
Fecha	19/4/2024	
	Ruta	5	
	Latitud	-84,08624782	
	Longitud	9,96464524	
	Precipitación	Menos de 2000 mm	
<b>Caracterización del talud</b>	Pendiente	70°	
	Altura del talud	9 m	
	Material predominante	Suelo	
	Estado del suelo	Suelo residual	
	Naturaleza del suelo	Cohesivo	
	Agrietamiento cara del talud	Medianamente agrietado	
	Vegetación	Arbustos	
	Uso de suelo	Camino/carretera	
<b>Condición del talud</b>	Falla en el talud	No	<p>No se observó la presencia de cunetas, contracunetas u otra medida de control de escorrentía superficial presencia. Se observó la presencia de obras de retención (muros de gaviones) en mal estado, con deformaciones importantes y deterioros en la malla</p>

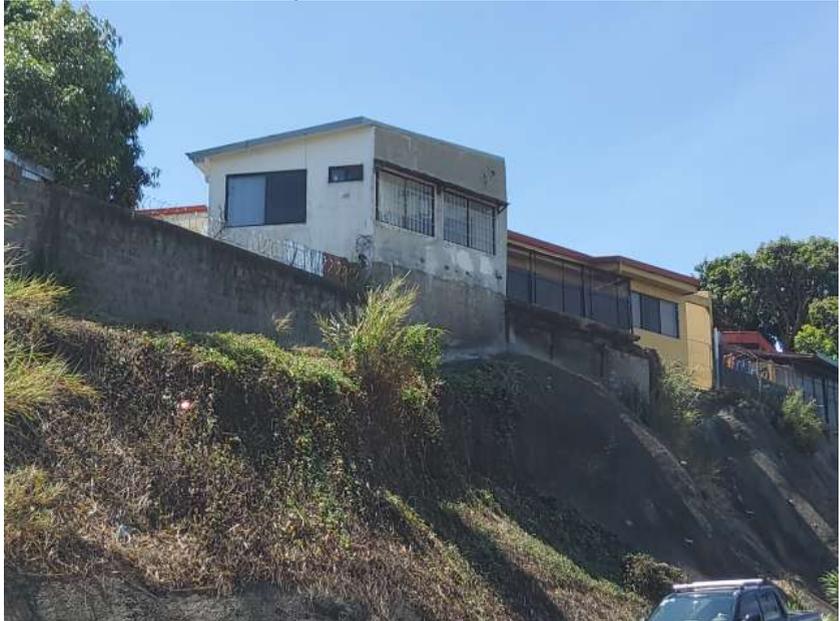
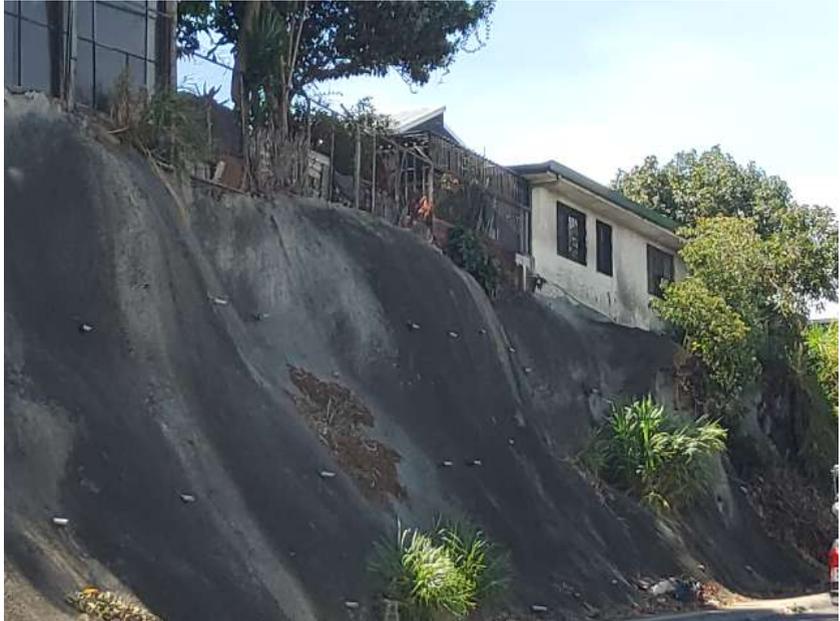
Tabla 4. Talud en el estacionamiento 3+465

Por otro lado, en la Tabla 4 se pueden ver los resultados de la caracterización de la evaluación realizada para el talud del estacionamiento 3+465. Esta se puede resumir como sigue: el material presente es un suelo residual cohesivo medianamente agrietado. Su pendiente es de aproximadamente  $70^{\circ}$ , por lo cual se puede clasificar como escarpada. Se trata de un talud de corte de una altura aproximada de 11 m. Por lo observado en campo, el talud tiene una forma compuesta. Se puede inferir que, debido a problemas de estabilidad en el terreno, este talud fue intervenido en algunos sectores con una obra de retención con la colocación de concreto lanzado y subdrenajes. Sin embargo, por falta de mantenimiento, se observa el crecimiento de vegetación en la cara del talud y algunos agrietamientos en la superficie del concreto lanzado. Asimismo, no se puede descartar que el proceso de meteorización conlleve a una evolución de fallas y eventuales deslizamientos.

Adicionalmente, la impermeabilización de la cara del talud por la colocación del concreto lanzado ha permitido proteger la cara del talud y evitar afectaciones por escorrentía en las zonas donde se encuentra el concreto lanzado. No obstante, los sectores que no fueron intervenidos con concreto lanzado, sumado a la ausencia de contracunetas y otras medidas de protección de la cara del talud muestran afectaciones por erosión superficial. Al momento de la inspección el talud se encontraba seco y sin la presencia de un flujo de agua en la cara del talud, no obstante, es probable que esta condición varíe en la época lluviosa.

<b>Datos Generales</b>	Profesional a cargo	Gustavo Badilla	Condición actual del talud evaluado, la cual consiste en un talud de suelo residual cohesivo intervenido en algunos sectores con concreto lanzado de aproximadamente 11 m de altura
	Fecha	19/4/2024	
	Ruta	5	
	Latitud	-84,08623577	
	Longitud	9,96464674	
	Precipitación	Menos de 2000 mm	
<b>Caracterización del talud</b>	Pendiente	70°

Altura del talud	11 m	
	Material predominante	Suelo	
	Estado del suelo	Suelo residual	
	Naturaleza del suelo	Cohesivo	
	Agrietamiento cara del talud	Medianamente agrietado	
	Vegetación	Arbustos	
	Uso de suelo	Camino/carretera	
<b>Condición del talud</b>	Falla en el talud	No	Se observó que la falta de mantenimiento ha permitido el crecimiento de vegetación en la cara del talud y algunos agrietamientos en la superficie del concreto. No se observó la presencia de cunetas en la base del talud, ni la presencia de contracunetas

En los alrededores, además de la presencia de la carretera (Ruta Nacional 5), se observó la presencia de viviendas, redes eléctricas, redes de agua potable y pasos peatonales (aceras), por su parte no fueron observadas otras estructuras cercanas como puentes. Así pues, con base en esta caracterización, la condición del talud puede clasificarse como "media" y se sugiere realizar una evaluación específica del sitio, con análisis utilizando softwares especializados en geotecnia, considerando la topografía actual y considerando escenarios con saturación del terreno y sismo.

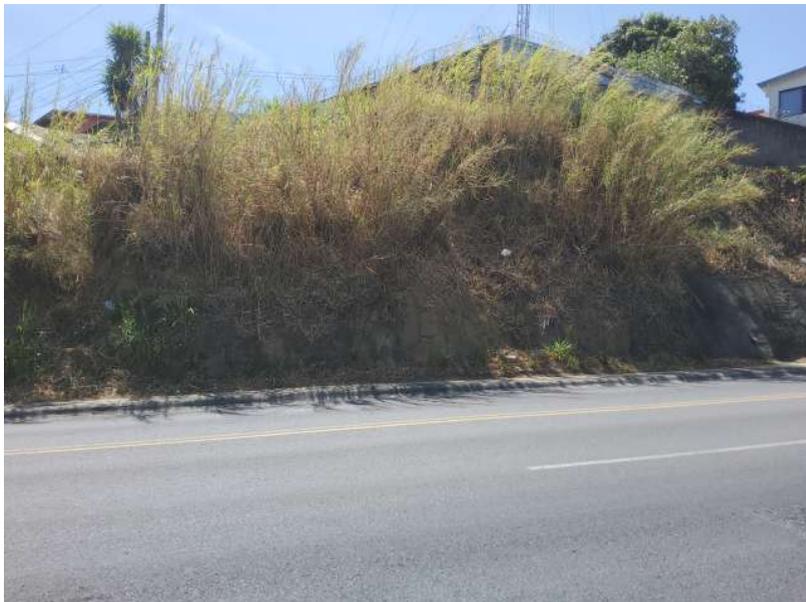
Tabla 5. Talud en el estacionamiento 3+957

Por otro lado, en la Tabla 5 se pueden ver los resultados de la caracterización de la evaluación realizada para el talud del estacionamiento 3+957. Esta se puede resumir como sigue: el material presente es un suelo residual cohesivo medianamente fracturado. Su pendiente es de aproximadamente 60°, por lo cual se puede clasificar como escarpada. Se trata de un talud de corte de una altura aproximada de 6 m. Por lo observado en campo, el talud tiene una forma compuesta el cual no muestra evidencias de falla, ni evidencias de movimiento del terreno. Sin embargo, no se puede descartar que el proceso de meteorización conlleve a la evolución de las fallas y eventuales deslizamientos.

Adicionalmente, debido a la ausencia de cunetas, contracunetas y otras medidas de protección en la cara del talud, se observaron afectaciones por erosión superficial. Al momento de la inspección el talud se encontraba seco y sin la presencia de un flujo de agua en la cara del talud, no obstante, es probable que esta condición varíe en la época lluviosa.

<b>Datos Generales</b>	Profesional a cargo	Gustavo Badilla	<p>Condición actual del talud evaluado, la cual consiste en un talud de suelo cohesivo medianamente agrietado de aproximadamente 6 m de altura</p>

En los alrededores, además de la presencia de la carretera (Ruta Nacional 5), se observó la presencia de viviendas, redes eléctricas, redes de agua potable y pasos peatonales (aceras), por su parte no fueron observadas otras estructuras cercanas como puentes. Así pues, con base en esta caracterización, la condición del talud puede clasificarse como “media” y se sugiere realizar una evaluación específica del sitio, con análisis utilizando softwares especializados en geotecnia, considerando la topografía actual y considerando escenarios con saturación del terreno y sismo.

En general, por la condición observada para los taludes se considera oportuno implementar un adecuado sistema de manejo de agua de escorrentía superficial que incluya contracunetas y estructuras de canalización de agua para evitar la escorrentía superficial sobre la cara de los taludes y, en el caso de existir algún sistema de drenaje, considerar mejorarlo, en tal caso, el diseño y construcción debe ser adecuado y específico al talud a intervenir. Adicionalmente, se recomienda la utilización de métodos adecuados para el manejo de erosión, a saber: vegetación, geomantas, biomantas, entre otros.

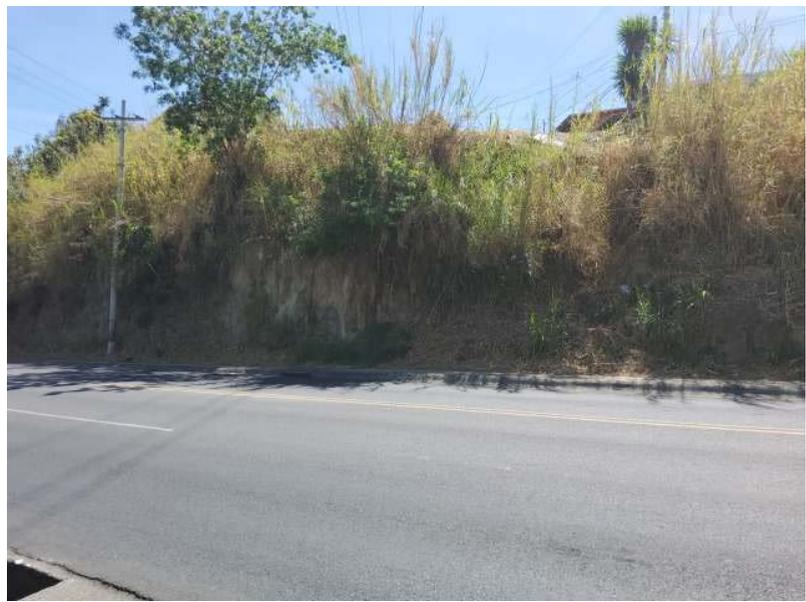
Fecha	19/4/2024	
	Ruta	5	
	Latitud	-84,08861103	
	Longitud	9,97084287	
	Precipitación	Menos de 2000 mm	
<b>Caracterización del talud</b>	Pendiente	60°	
	Altura del talud	6 m	
	Material predominante	Suelo	
	Estado del suelo	Suelo residual	
	Naturaleza del suelo	Cohesivo	
	Agrietamiento cara del talud	Medianamente agrietado	
	Vegetación	Arbustos	
	Uso de suelo	Camino/carretera	
<b>Condición del talud</b>	Falla en el talud	No	<p>No se observa la presencia de cunetas, contracunetas u otra medida de control de escorrentía superficial, por lo cual es posible observar e observaron evidencias de erosión en la cara del talud</p>
