## Laboratorio Nacional de Materiales y Modelos Estructurales

Informe: EIC-Lanamme-INF-0659-2024

### INFORME DE INSPECCIÓN DE TALUDES RUTA NACIONAL N.º 239

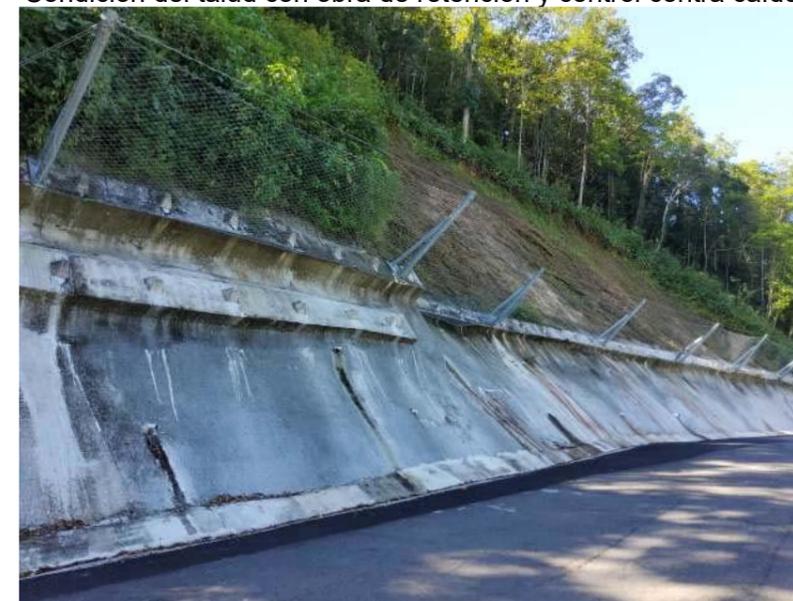
El primer talud valorado con la herramienta de inspección detallada cuenta con una obra de retención en buena condición (ver Tabla 5). Corresponde a un talud ubicado en el estacionamiento 31+834. La obra de retención observada se presume pretende controlar los caídos de roca que se pueden presentar debido al estado de fracturación que cuenta el macizo rocoso. La barrera consiste en una viga colocada en el talud de roca de aproximadamente 60 metros de longitud, la cual fue fijada con anclajes. En el tercio inferior del talud fue colocado un recubrimiento de concreto lanzado y que contiene subdrenajes horizontales. La longitud total del talud se extiende por más de 70 m y tiene una altura aproximada de 35 m. La falla que experimentó el talud corresponde con el tipo planar, lo cual implica que una masa de roca se desliza a lo largo de una discontinuidad. Dicha discontinuidad favorece el desarrollo de meteorización física de la roca.

Cabe destacar que su estabilidad se puede ver afectada por el flujo de agua presente en la base, sin embargo, la obra de retención parece contar con un manejo adecuado de dicho flujo. Para que esta condición favorable se mantenga, es importante darles un mantenimiento adecuado a los drenajes propios de la obra de estabilización para evitar obstrucciones. Se debe resaltar que en las cercanías del talud hay viviendas y redes eléctricas, por lo que la afectación no es únicamente en la carretera, sino que podría tener repercusiones sobre dichas estructuras. Es por esta razón que se considera que la intervención aplicada ha sido oportuna.

Condición del talud con obra de retención y control contra caídos

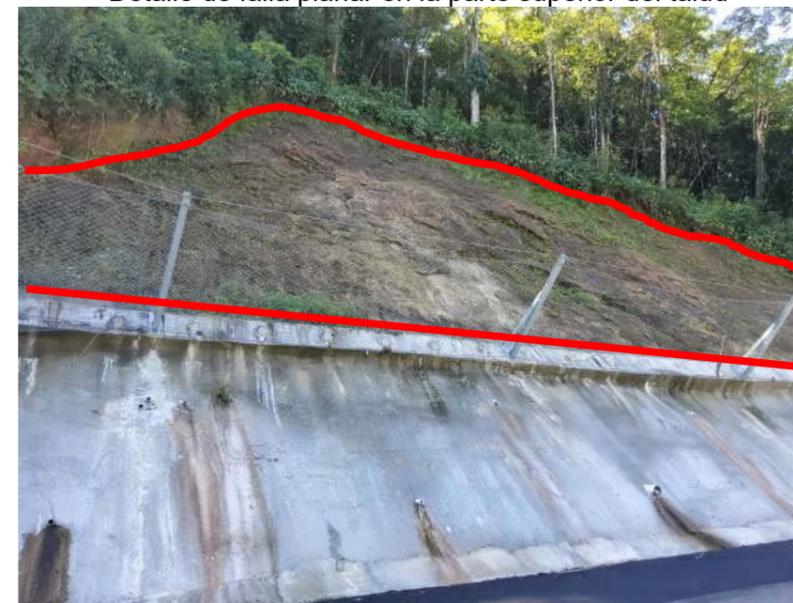
Detalle de falla planar en la parte superior del talud

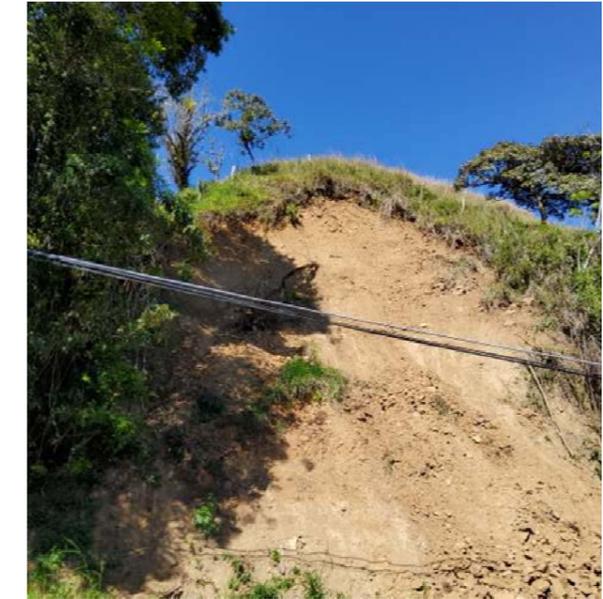
En cuanto al talud ubicado en el estacionamiento 34+621 (ver Tabla 6) el material es compuesto tanto de roca como suelo. No obstante, el material principal y el que define el comportamiento del talud es un suelo con características cohesivas. Su pendiente es escarpada y su altura corresponde a 21 m. El talud muestra una falla compuesta. A raíz de la falta de manejo de escorrentía se evidencia erosión superficial. El talud demuestra señales de movimiento mediante la presencia de coronas y material caído. La cara se encuentra altamente agrietada, esta condición es desfavorable para la estabilidad del talud ya que incrementa los efectos de la erosión promoviendo la formación de cárcavas. Al momento de la inspección el talud se encontraba seco, no obstante, es probable que esta condición varíe en la época lluviosa.

Condición actual de la cara del talud

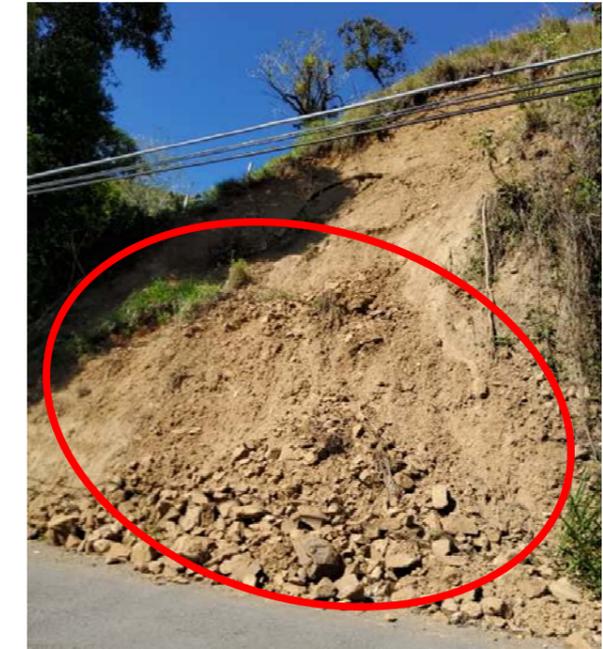
Por su parte, en el talud del estacionamiento 34+621, se determinó que se trataba de un talud cuyo material predominante es suelo, no obstante, la falta de manejo de escorrentía la superficial ha favorecido la presencia de erosión superficial en la cara del talud y el deslizamiento de material entre 200 m<sup>3</sup> a 500 m<sup>3</sup>.

Material deslizado al pie del talud

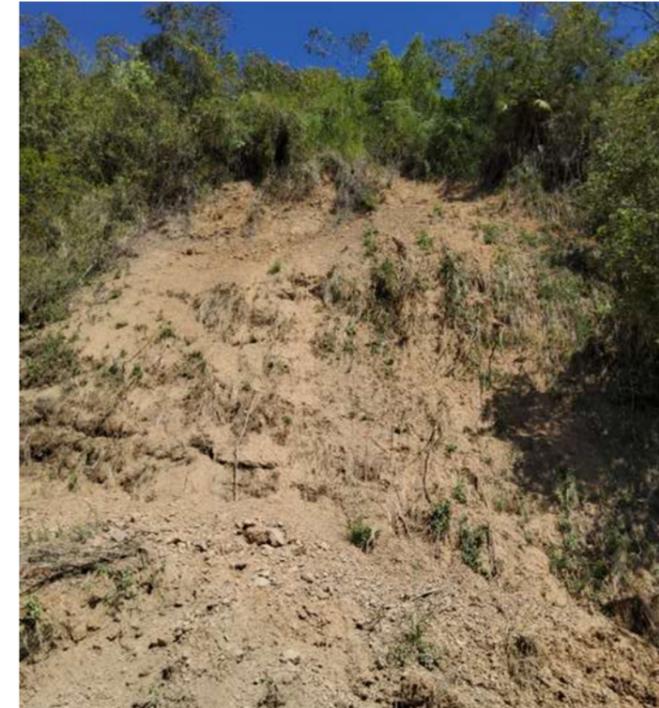
En el estacionamiento 41+145 (ver Tabla 7) se evaluó un talud de aproximadamente 27 m de altura y 70° de pendiente. Al igual que el talud anterior, el material es una composición de suelo-roca primordialmente suelo y también su mecanismo de falla es compuesto. En contraste con el talud anterior, el suelo posee características tanto cohesivas como granulares. Como consecuencia de la falta de manejo de escorrentía, el talud exhibe erosión superficial. El volumen de material caído, la formación de coronas y la inclinación de árboles cercanos evidencian que el talud presenta movimiento.

Condición actual de la cara del talud

Se considera apropiado realizar análisis especializados de estabilidad, considerando la pendiente actual en condiciones de saturación y sismo. Para esto es recomendable realizar un levantamiento topográfico del talud para realizar el análisis en softwares especializados aplicando la geometría representativa del sitio. Una posibilidad para contar con la topografía del sitio es realizar el levantamiento con Vehículos Aéreos No Tripulados (VANT) para la generación de Modelos de Elevación Digital (MED), y posteriormente realizar análisis con softwares especializados en geotecnia que permitan determinar las superficies de falla con mayor precisión.

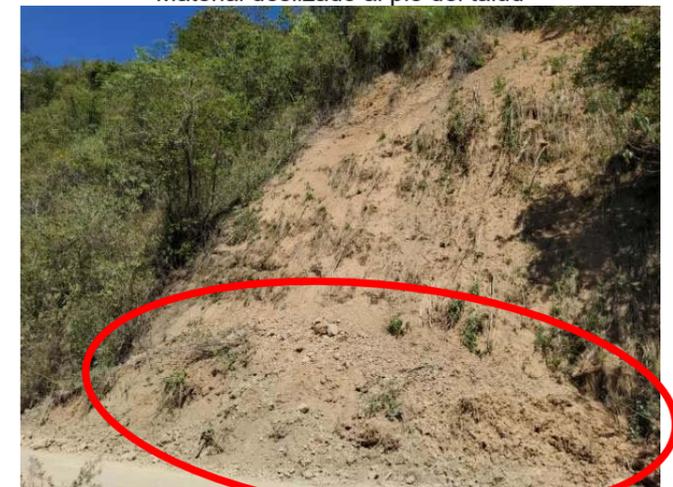
Material deslizado al pie del talud

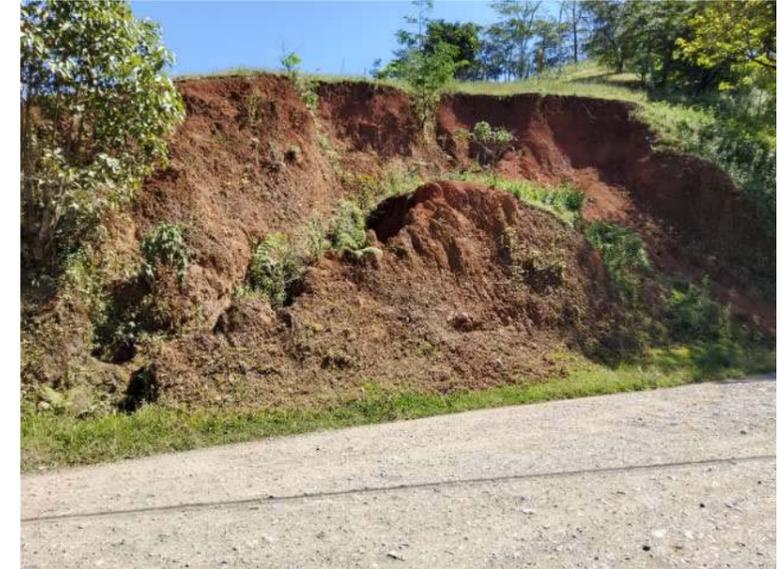
El talud ubicado en el estacionamiento 42+601 (ver Tabla 8), corresponde a un talud de aproximadamente 18 m de altura con material tipo suelo con evidencias de un deslizamiento tipo rotacional, con presencia de pastos naturales como vegetación en sus alrededores. En la cara del talud se pueden observar cárcavas que pueden ser asociadas con la falta de estructuras para el control y manejo de la escorrentía superficial. Las grietas en los alrededores del talud, la formación de coronas, los árboles inclinados y el volumen de material caído indican que el movimiento en este talud es prevalente. Para el caso de este talud es de suma importancia resaltar la cercanía de una vivienda, la cual se encuentra en un rango de 0 a 3 m del lugar de inestabilidad. Esta circunstancia empeora el efecto por la condición de inestabilidad que presenta el talud.

Condición actual de la cara del talud, con evidencias de movimiento del terreno

Por la proximidad de viviendas cercanas se recomienda realizar un levantamiento topográfico del talud para realizar el análisis en softwares especializados aplicando la geometría representativa del sitio. Adicionalmente, se considera importante complementar los análisis de estabilidad con análisis de esfuerzo-deformación en las zonas próximas a la superficie de ruedo usando el Método de Elementos Finitos (MEF), con la finalidad de incluir un análisis de deformaciones en los taludes y sectores próximos a éstos, y establecer posibles afectaciones que puede sufrir la vía debido a las deformaciones por la redistribución de los esfuerzos in situ y verificar el estado límite de servicio de los taludes, pavimento y cualquier otra obra de infraestructura cercana.

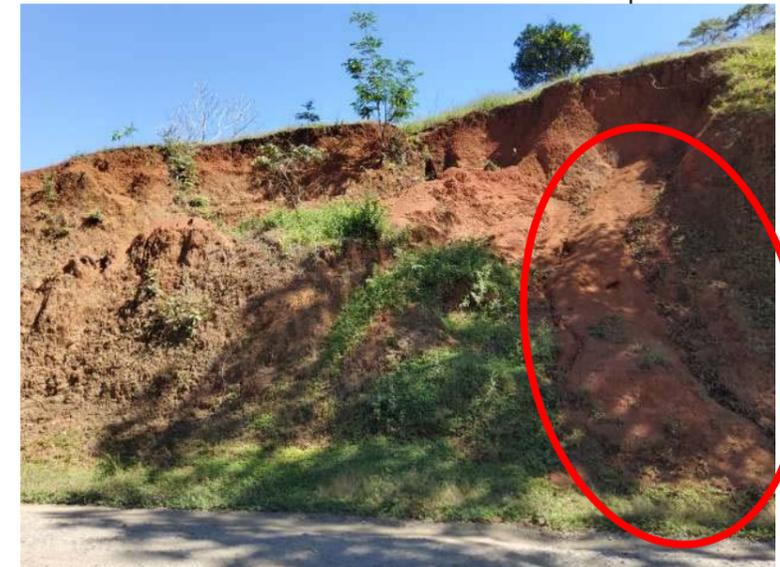
Presencia de cárcavas debido a la escorrentía superficial

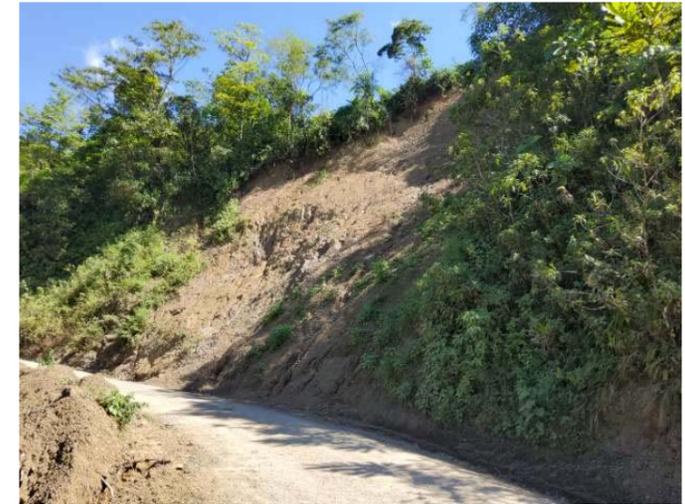
Por último, se presenta un talud en el estacionamiento 48+799 de aproximadamente 45 m de altura y 55° de pendiente, cuyo material está compuesto primordialmente por roca (ver Tabla 9). La roca que lo compone está medianamente fracturada y presenta una falla planar. El volumen de material caído es significativo, ya que supera los 5000 m<sup>3</sup>. Como otros indicadores de movimiento se observan árboles inclinados y formación de coronas. Nuevamente, la ausencia de manejo y control de la escorrentía superficial ha tenido repercusiones en la condición del talud como la erosión superficial. Se considera oportuno implementar un adecuado sistema de manejo de agua de escorrentía superficial que incluya contracunetas y estructuras de canalización de agua de escorrentía superficial, así como colocar un método adecuado para el manejo de erosión, a saber: vegetación, geomantas, biomantas, entre otros.

Condición actual de la cara del talud

Por las dimensiones de este talud se considera apropiado realizar análisis especializados de estabilidad, considerando la topografía actual en condiciones de saturación y sismo. Para esto, se sugiere realizar un levantamiento topográfico, el cual podría obtenerse con Vehículos Aéreos No Tripulados (VANT) para la generación de Modelos de Elevación Digital (MED), y posteriormente realizar análisis con softwares especializados en geotecnia que permitan determinar las superficies de falla con mayor precisión.

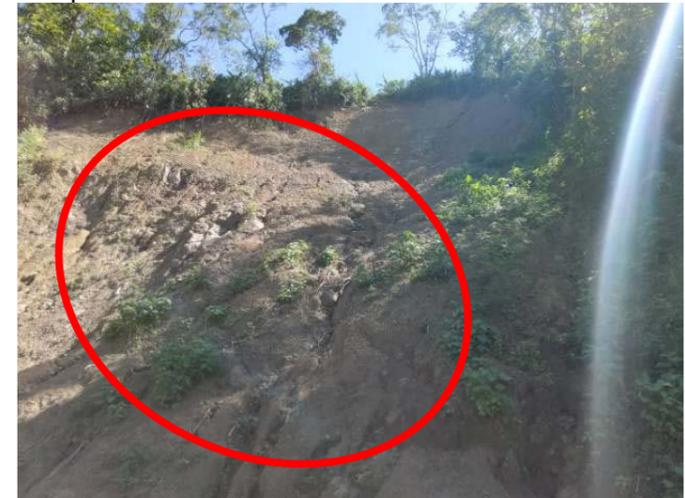
Erosión superficial asociada con la escorrentía superficial que favorece el inicio de formación de cárcavas
