Laboratorio Nacional de Materiales y Modelos Estructurales

Informe: EIC-Lanamme-INF-0679-2024

INFORME DE INSPECCIÓN DE TALUDES RUTA NACIONAL N.º 219

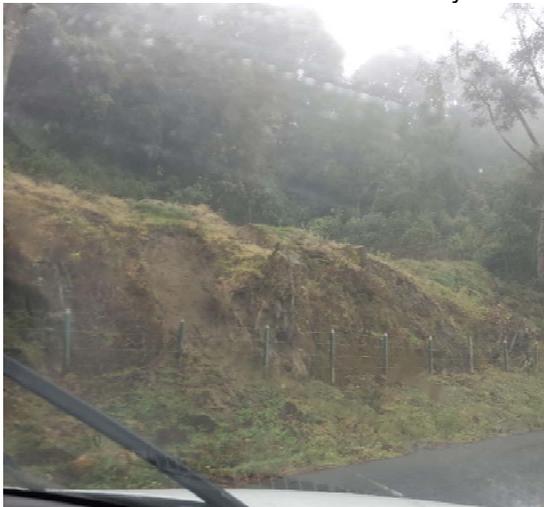
En términos generales los taludes inspeccionados corresponden a taludes de corte con alturas menores a 20 metros, en su mayoría con alturas entre los 5 m a 10 m. De lo observado en campo, los taludes muestran evidencias de movimiento de material, lo cual se ve reflejado por la presencia de coronas, inclinación de árboles cercanos al talud y material caído o deslizado. Adicionalmente se observaron evidencias de erosión en la superficie de la cara de los taludes, en algunos de estos taludes se observó la formación de cárcavas que pueden ser asociadas con la falta de estructuras para el control y manejo de la escorrentía superficial (ver Figura 2).

(a) evidencias de erosión en la cara del talud, estación 23+724

En algunos de los taludes se observó la presencia de cunetas en la base de los taludes, no obstante, esta medida es insuficiente para asegurar la estabilidad de los taludes. De esta manera, se considera oportuno implementar un adecuado sistema de manejo de agua de escorrentía superficial que incluya contracunetas y estructuras de canalización de agua para evitar la escorrentía superficial sobre la cara de los taludes y considerar una mejora en el sistema de drenajes existente, cuyo diseño y construcción debe ser adecuado y específico al talud a intervenir. Adicionalmente, se recomienda la colocación de métodos adecuados para el manejo de erosión, a saber: vegetación, geomantas, biomantas, entre otros.

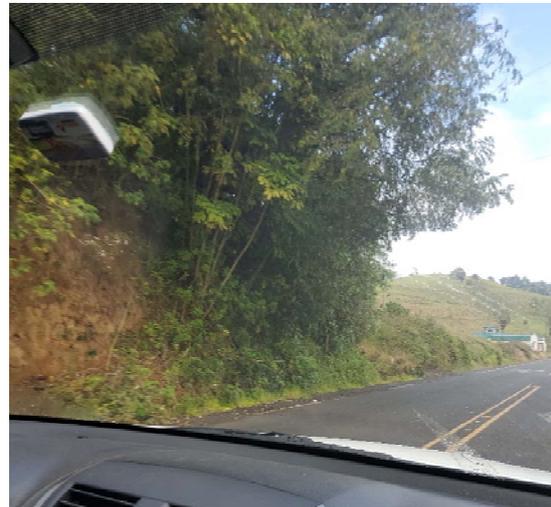
(b) inclinación de árboles cercanos al talud y material caído, estación 9+306
