Informe: EIC-Lanamme-INF-0693-2024

### INFORME DE INSPECCIÓN DE TALUDES RUTA NACIONAL N.º 230

San José, Costa Rica  
Mayo, 2024

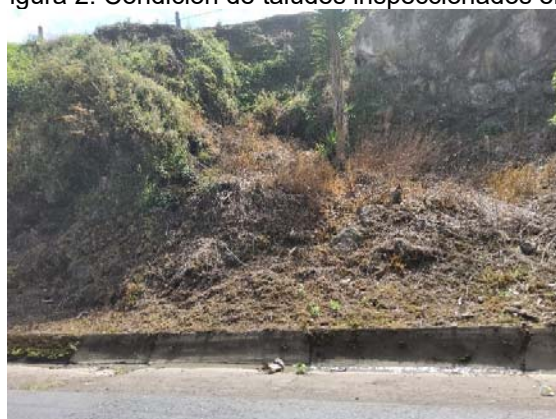
En algunos de los taludes se observó la presencia de cunetas en la base de los taludes, no obstante, esta medida es insuficiente para asegurar la estabilidad de los taludes. De esta manera, se considera oportuno implementar un adecuado sistema de manejo de agua de escorrentía superficial que incluya contracunetas y estructuras de canalización de agua para evitar la escorrentía superficial sobre la cara de los taludes y considerar una mejora en el sistema de drenajes existente, cuyo diseño y construcción debe ser adecuado y específico al talud a intervenir. Adicionalmente, se recomienda la colocación de métodos adecuados para el manejo de erosión, a saber: vegetación, geomantas, biomantas, entre otros (ver Figura 2)

(a) evidencias de erosión en la cara del talud y presencia de cunetas, estación 11+669

Sin embargo, de la visita de campo realizada, fue posible observar que los taludes inspeccionados carecen de sistemas de drenaje superficial y control de la escorrentía. Por lo cual se recomienda construir sistemas de drenajes en el propio talud, así como llevar a cabo el diseño y construcción del sistema de drenajes específicos para los problemas observados en cada uno de los taludes inventariados, estos sistemas deben incluir contracunetas y estructuras de canalización de agua de escorrentía superficial. El diseño de estas obras deberá estar a cargo y bajo la supervisión del ingeniero en geotecnia encargado del proyecto, designado por la Administración.

Se considera recomendable la colocación de métodos adecuados para el control de la erosión superficial, tales como: vegetación, geomantas, biomantas, entre otros, en los sitios que se considere pertinente a raíz de una inspección y evaluación más a detalle. Estos métodos deben contar con un diseño específico para el sitio evaluado y su selección deberá estar a cargo y bajo la supervisión del ingeniero en geotecnia encargado del proyecto, que indique la forma adecuada de colocar estas alternativas, con el fin de optimizar la solución y no generar problemas mayores a posteriori.

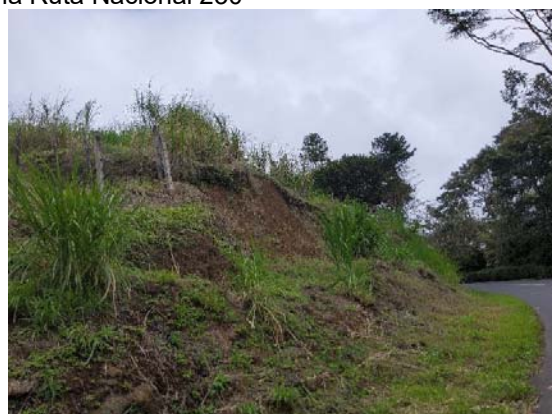
(b) evidencias de erosión, material caído y falta de cunetas, estación 29+364

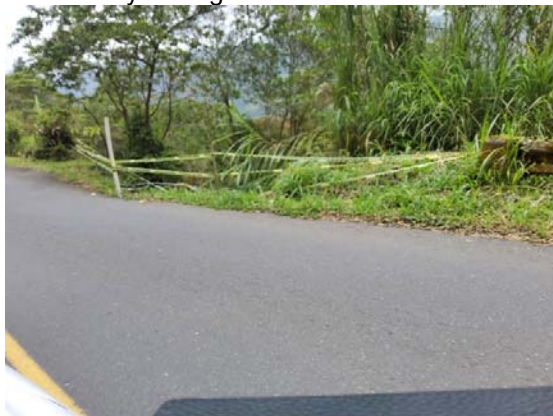
Por otro lado, fue posible observar que algunos de los taludes de relleno, no tienen cunetas o algún otro mecanismo de control de la escorrentía superficial entre la superficie de ruedo y el borde del talud. Es importante mencionar que, en estos casos, esta zona correspondería a la corona del talud de relleno, por lo que la falta de control del agua superficial puede generar una reducción de la resistencia, favoreciendo una inestabilidad y deformaciones en la capa de ruedo. Lo anterior se puede ver reflejado con la presencia de grietas en el pavimento, tal y como se observa en la Figura 3, situación que, si no es tratada en el momento oportuno, puede generar una falla y una pérdida en la sección transversal o ancho del pavimento.

(a) ligera pérdida de la sección transversal de la superficie de rueda por deslizamiento en el talud de relleno, estación 31+285

Para los sectores con mayor concentración o densidad de taludes con evidencias de deslizamientos, se considera apropiado realizar análisis especializados de estabilidad, considerando la topografía actual y considerando escenarios con saturación del terreno y sismo. Para esto es recomendable realizar un levantamiento topográfico del talud para realizar el análisis en softwares especializados aplicando la geometría representativa del sitio. Una posibilidad para contar con la topografía del sitio es realizar el levantamiento con Vehículos Aéreos No Tripulados (VANT) para la generación de Modelos de Elevación Digital (MED), y posteriormente realizar análisis con softwares especializados en geotecnia que permitan determinar las superficies de falla con mayor precisión.

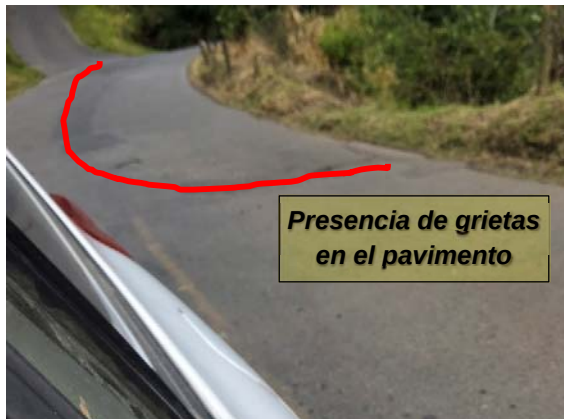
(b) formación de corona y agrietamientos observados en la superficie de rueda por falla del talud, estación 14+259
