Laboratorio Nacional de Materiales y Modelos Estructurales

Informe: EIC-Lanamme-INF-0951-2024

INFORME DE INSPECCIÓN DE TALUDES RUTA NACIONAL N° 702

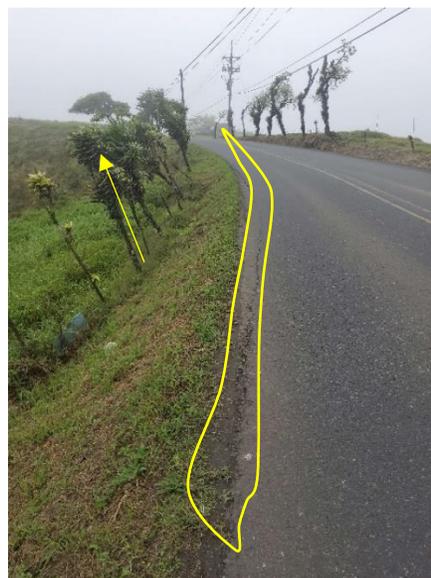
Figura 2

En la Figura 2, se señala una grieta longitudinal de aproximadamente 50 m de longitud, ubicada sobre la carpeta asfáltica en la corona del talud de la margen inferior a la vía. Adicionalmente se señala el crecimiento inclinado de la vegetación circundante, esto resulta un indicio de un posible movimiento de la masa de suelo, por lo que se recomienda mantener el monitoreo continuo del sitio y de la grieta, con el fin de evitar que las condiciones identificadas al momento de la evaluación se magnifiquen.

Presencia de grietas en el terreno circundante al talud del estacionamiento 8+363

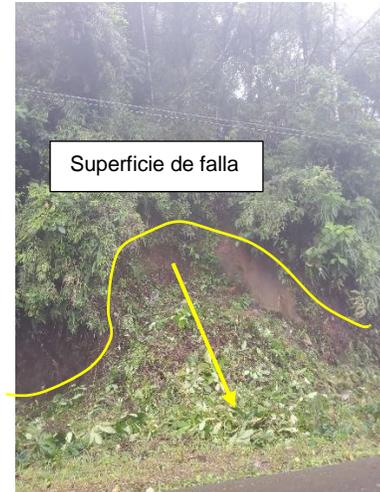
(a) 17+908

En la Figura 3 se presentan a manera de ejemplo algunos taludes con una superficie de falla rotacional definida, además se señala la acumulación del material deslizado al pie del talud. Con esta condición, pueden existir otros taludes más a lo largo de la ruta.

Deslizamiento de los taludes por falla rotacional con material acumulado al pie del talud

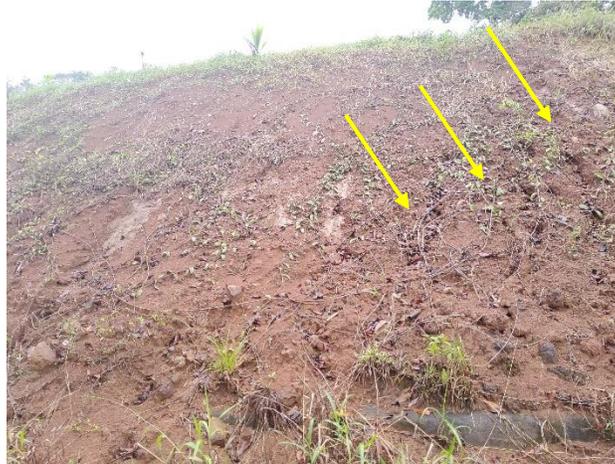
En la Figura 4 se muestra el talud del estacionamiento 48+500 a manera de ejemplo de la condición que se observa en varios sitios a lo largo de la ruta. Se resalta la formación de cárcavas como resultado de la afectación en la cara del talud producto de la deficiencia en los sistemas de manejo de escorrentía superficial, principalmente en la corona del talud y ausencia de elementos de drenaje de agua de infiltración en los taludes. La formación de cárcavas y erosión en la cara del talud son evidencias que si se amplifican resultan desfavorables para la estabilidad del talud.

Formación de cárcavas en la cara del talud del estacionamiento 48+500

De manera general se considera recomendable intervenir los taludes, cortando y removiendo la vegetación ubicada en zonas inestables, implementar sistemas para el control de erosión y manejo de agua de escorrentía superficial, con el fin de evitar que las condiciones identificadas al momento de la evaluación se magnifiquen. Además, se estima relevante realizar análisis más profundos de los taludes mencionados, para determinar si se requiere algún tipo de intervención mayor.

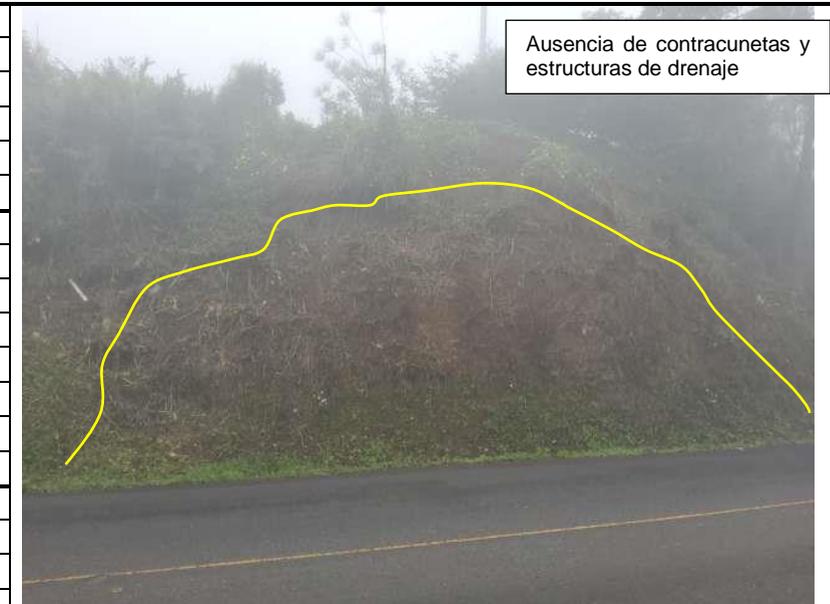
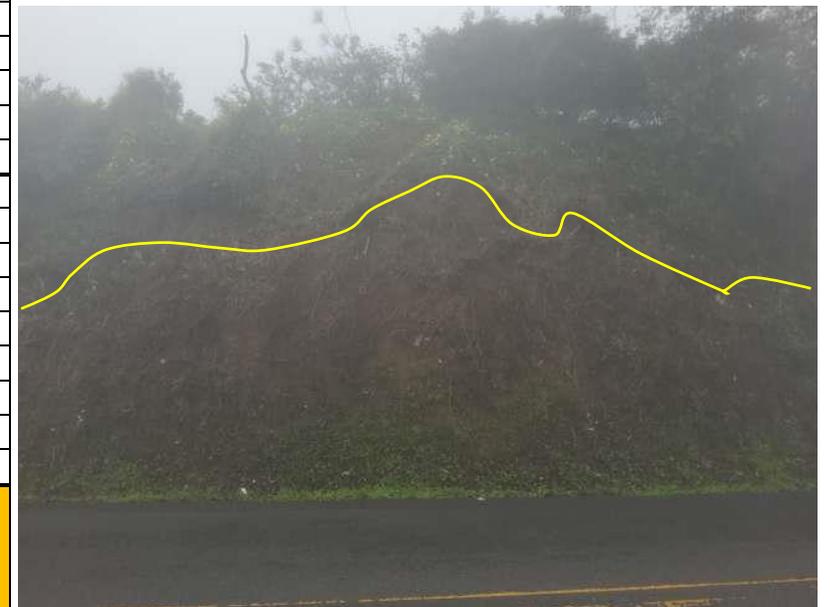
Tabla 4
Resultado de evaluación del talud ubicado en el estacionamiento 10+651

La Tabla 4 contiene el resultado de la evaluación del talud en el estacionamiento 10+651 que alcanza una altura de 5,5 m. Se conforma por un material de origen residual y con propiedades cohesivas. Presenta una forma convexa y humedad en la corona. La única evidencia de movimiento observada es material caído que no supera los 50 m³. Como estructura para el manejo del agua de escorrentía, se distingue una cuneta obstruida por el material caído. Se puede destacar la presencia de estructuras cercanas como: viviendas y redes eléctricas.

Al aplicar la evaluación con la herramienta RC-545 al talud en el estacionamiento 10+651, se obtiene para el nivel de afectación o la incidencia sobre estructuras cercanas la clasificación media, de acuerdo con el criterio experto del PIG, el talud no requiere de una evaluación específica del sitio, y las recomendaciones generales como manejo de escorrentía superficial e implementación de técnicas para el control de la erosión son suficientes para mejorar la condición del talud.

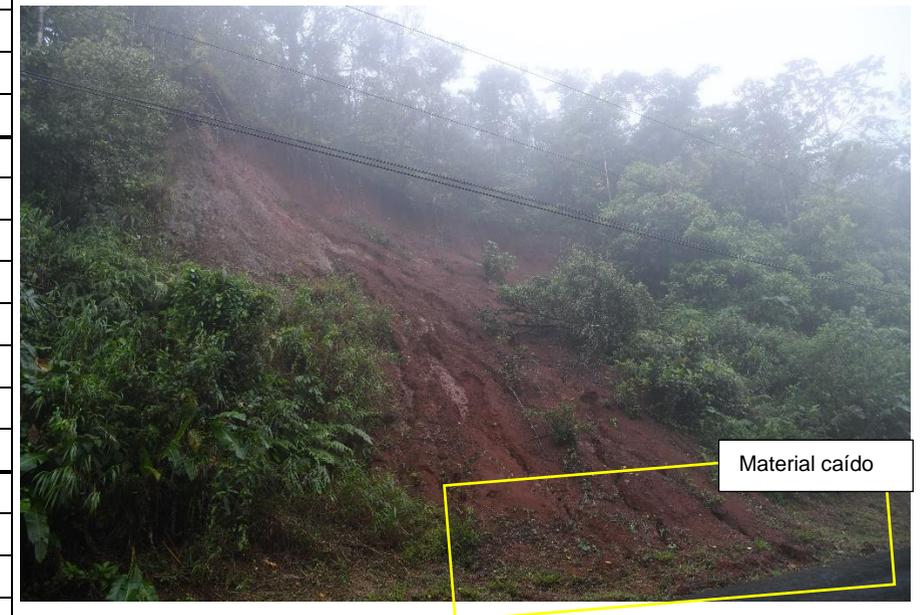
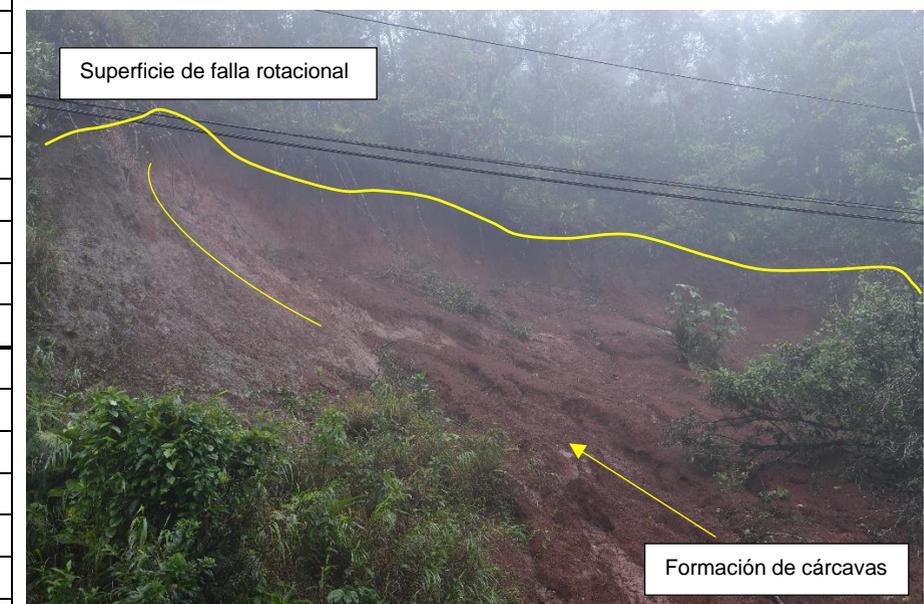
Resultado de evaluación del talud ubicado en el estacionamiento 33+041

Por otro lado, el talud que se encuentra en el estacionamiento 33+041 (ver Tabla 5) alcanza una altura considerable de 26,5 m, con una pendiente escarpada de aproximadamente 55°. Este talud de suelo cohesivo con origen residual presenta una falla de tipo traslacional. Se identifica como evidencia de movimiento del terreno circundante al talud la formación de coronas y el material caído de un volumen que supera los 50 m³, pero no los 200 m³. En adición a la carretera, en sus cercanías hay presencia tanto de redes eléctricas como viviendas.

Como resultado de la evaluación con la herramienta RC-545 se obtiene para el talud del estacionamiento 33+041 una clasificación media para el nivel de afectación del talud o la incidencia sobre estructuras cercanas. Dada las dimensiones del talud y de la superficie de falla del tipo rotacional que evidencia un deslizamiento y el material caído acumulado al pie del talud, así como la formación de cárcavas y la condición de humedad que presenta el talud al momento de la evaluación, se recomienda realizar un análisis con mayor detalle del sitio, incluyendo exploración geotécnica básica y el uso de algún software especializado. Para esto es recomendable realizar un levantamiento topográfico del talud para efectuar el análisis en softwares especializados aplicando la geometría representativa del sitio. Una posibilidad para contar con la topografía del sitio es realizar el levantamiento con Vehículos Aéreos No Tripulados (VANT) para la generación de Modelos de Elevación Digital (MED), y posteriormente analizarlos con softwares especializados en geotecnia que permitan determinar las superficies de falla con mayor precisión.

Además, se recomienda implementar un adecuado sistema de manejo de agua de escorrentía superficial que incluya contracunetas y estructuras de canalización de agua de escorrentía superficial, y considerar una mejora en el sistema de drenajes existente, el diseño y construcción del sistema de drenajes específico adecuado para el talud

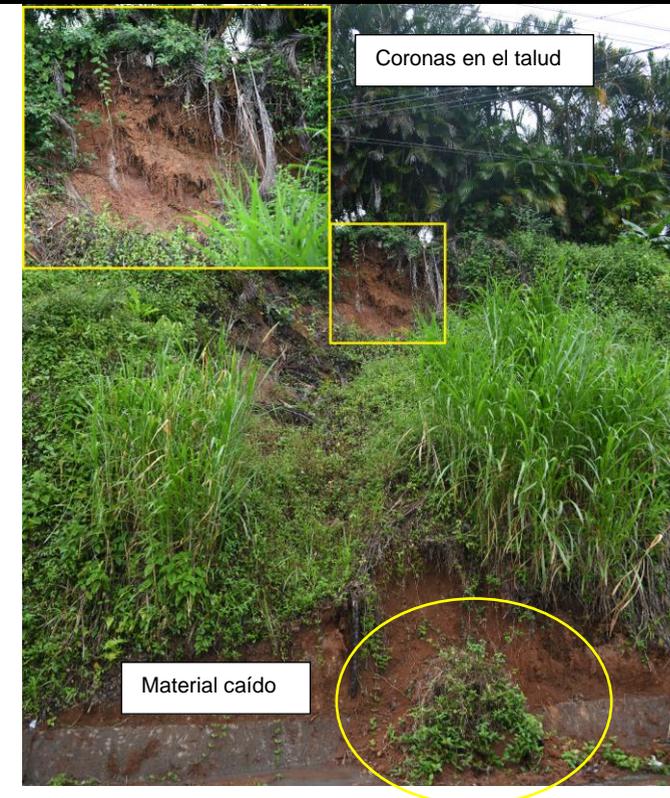
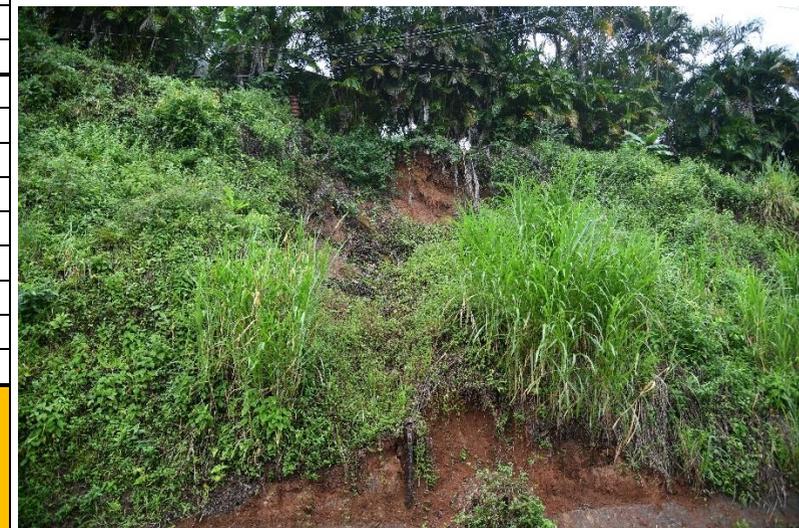
Tabla 6
Resultado de evaluación del talud ubicado en el estacionamiento 54+167

Finalmente, el último talud que se evalúa de manera detallada se encuentra en la estación 54+167. Este talud tiene una pendiente aproximada de 53° y alcanza los 12,5 m de altura. El material que lo conforma corresponde a un suelo de propiedades cohesivas con un origen residual. En la cara del talud se aprecia con un grado medio de agrietamiento y de forma cóncava, con una superficie de falla rotacional. El material caído, así como la formación de coronas que se señalan en las imágenes de la Tabla 6, estas resultan evidencia el movimiento del talud. La presencia de estructuras cercanas como redes eléctricas y viviendas en sus alrededores, refuerza la importancia de su adecuada valoración.

Como resultado de la evaluación con la herramienta RC-545 se obtiene para el talud del estacionamiento 54+167 una clasificación media para el nivel de afectación del talud o la incidencia sobre estructuras cercanas. Dado que se identificó la formación de coronas y la acumulación de material caído producto del deslizamiento, se recomienda realizar un análisis con mayor detalle del sitio, incluyendo exploración geotécnica básica, caracterización del material de relleno y análisis especializados de estabilidad, modelando el sitio con algún software especializado utilizando la pendiente y características geométricas actuales en condiciones de saturación y sismo. Para esto es recomendable realizar un levantamiento topográfico del talud para efectuar el análisis en softwares especializados aplicando la geometría representativa del sitio. Una posibilidad para contar con la topografía del sitio es realizar el levantamiento con Vehículos Aéreos No Tripulados (VANT) para la generación de Modelos de Elevación Digital (MED), y posteriormente analizarlos con softwares especializados en geotecnia que permitan determinar las superficies de falla con mayor precisión.

Además, se recomienda implementar un adecuado sistema de manejo de agua de escorrentía superficial que incluya contracunetas y estructuras de canalización de agua de escorrentía superficial, y considerar una mejora en el sistema de drenajes existente, el diseño y construcción del sistema de drenajes específico adecuado para el talud.
