Informe: EIC-Lanamme-INF-1035-2024

### INFORME DE INSPECCIÓN DE TALUDES RUTA NACIONAL N° 237

Programa de Ingeniería Geotécnica

San José, Costa Rica  
Junio, 2024

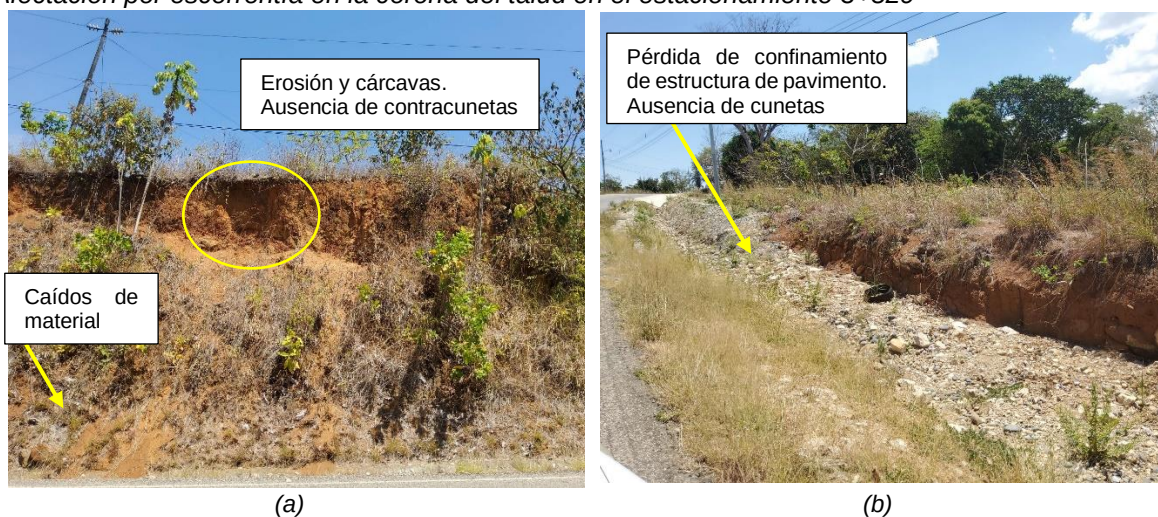
**Figura 2**

De manera general los sitios identificados con alguna evidencia de inestabilidad son taludes que en la mayoría de los casos responden a un patrón de afectación por escorrentía superficial y pendientes escarpadas. Cabe resaltar la deficiencia en el sistema de manejo de agua, principalmente en la corona del talud, y ausencia de elementos de drenaje de agua de infiltración.

*Afectación por escorrentía en la corona del talud en el estacionamiento 3+529*

De manera general se estima recomendable implementar sistemas para el control de erosión y manejo de agua de escorrentía superficial, con el fin de evitar que las condiciones identificadas al

momento de la evaluación se magnifiquen, así como limpieza del material caído acumulado al pie del talud y que obstruye la cuneta.

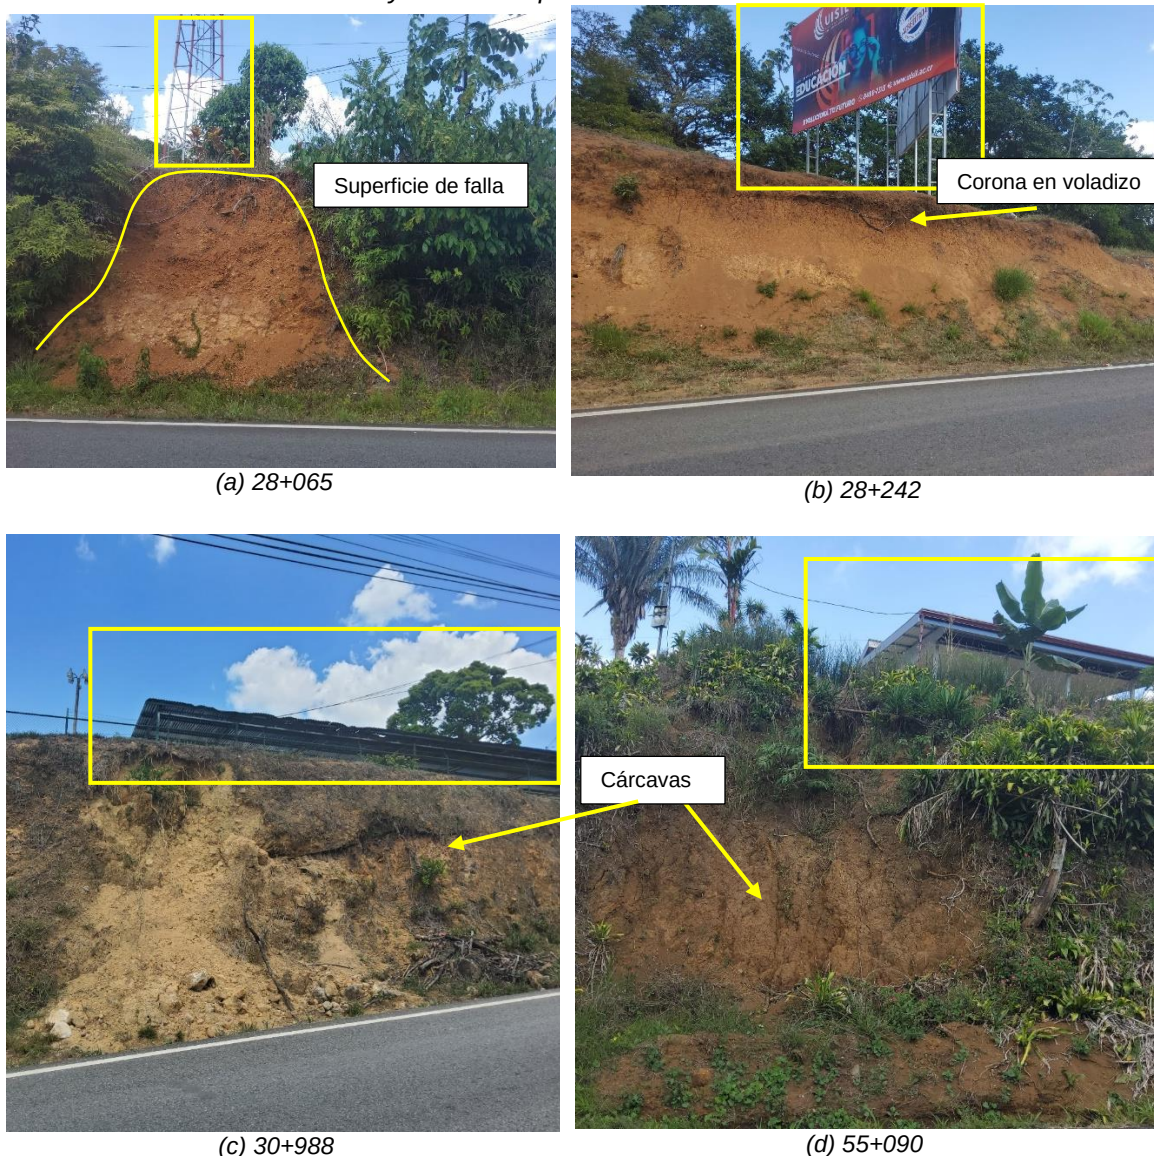
**Figura 3**

*Estructura en la corona del talud y afectación por escorrentía en la cara de los taludes*

De manera general se estima recomendable implementar sistemas para el control de erosión y manejo de agua de escorrentía superficial, con el fin de evitar que las condiciones identificadas al momento de la evaluación se magnifiquen.

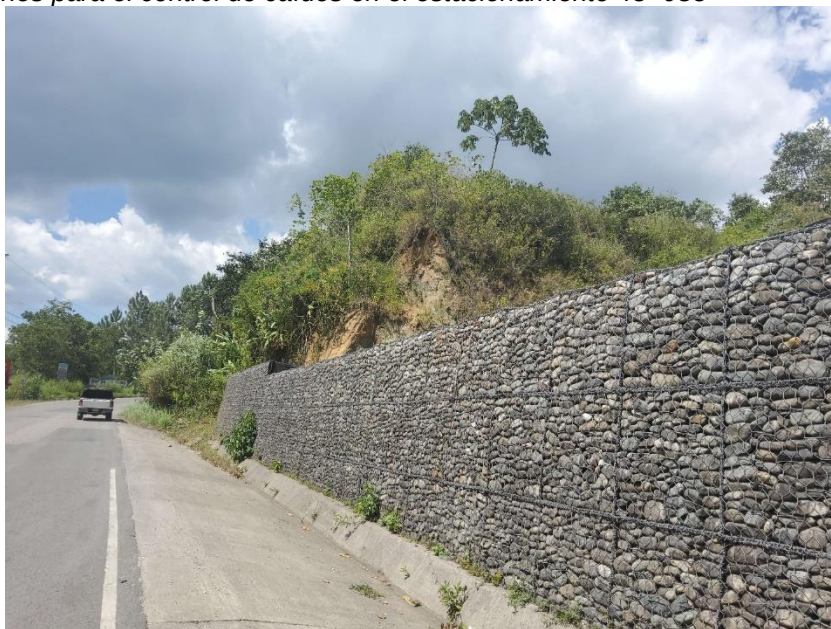
#### Figura 4

*Muro de gaviones para el control de caídos en el estacionamiento 45+083*

Cabe resaltar que para el control de caídos existen soluciones más robustas, tales como redes de contención de caídos, muros anclados, entre otros, ya que los muros de gaviones pueden estar limitados estructuralmente para la retención de deslizamientos significativos. Se considera apropiado implementar sistemas para el control de erosión y manejo de agua de escorrentía superficial, además se sugiere realizar análisis más profundos considerando la superficie de falla inestable y el material que conforma el talud.

Para esto es recomendable realizar un levantamiento topográfico de los taludes para efectuar el análisis en softwares especializados aplicando la geometría representativa del sitio, y las condiciones de carga a las que está sometido el talud, así como la incidencia de un posible deslizamiento o movimiento de la masa de suelo a estructuras cercanas. Una posibilidad para contar con la topografía del sitio es realizar el levantamiento con Vehículos Aéreos No Tripulados (VANT) para la generación de Modelos de Elevación Digital (MED), y posteriormente analizarlos con softwares especializados en geotecnia que permitan determinar las superficies de falla con mayor precisión, y por consiguiente en caso de requerirlo, el diseño óptimo de la estructura de retención recomendado por el profesional especialista en geotecnia a cargo del proyecto.

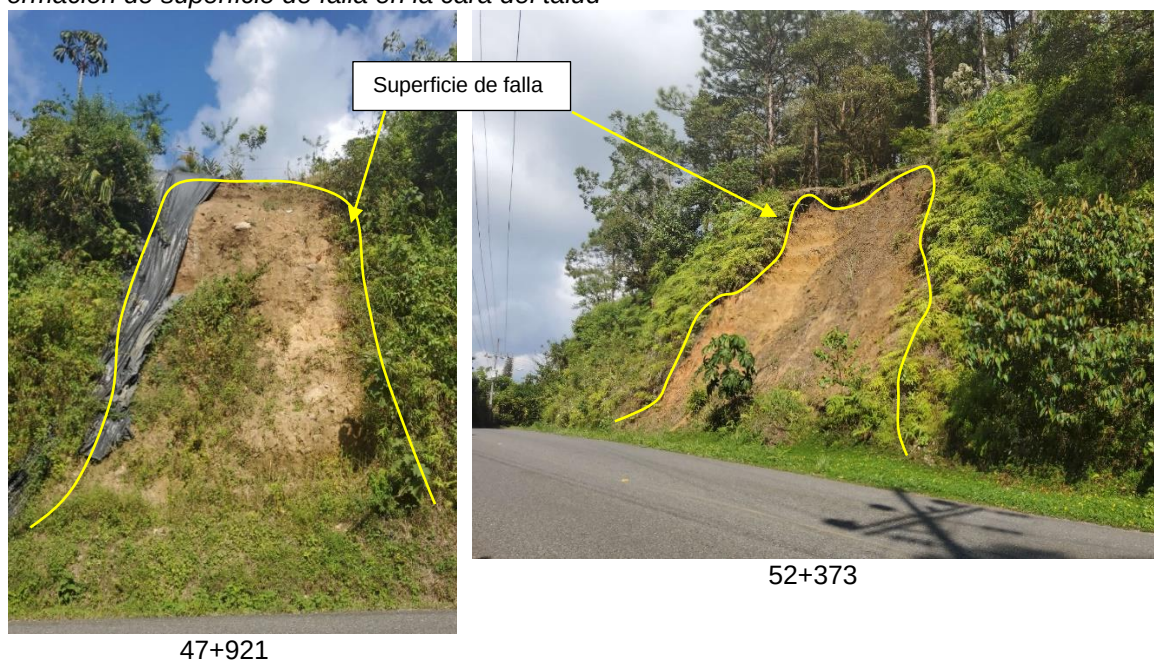
### Figura 5

En la Figura 5 se señalan los taludes de los estacionamientos 47+921 y 52+373, que presentan superficies de falla de un aparente deslizamiento, en las que persisten las evidencias de inestabilidad en la cara del talud. Aunado a esto cabe resaltar la ausencia de estructuras para el manejo de agua de escorrentía superficial.

*Formación de superficie de falla en la cara del talud*

Se sugiere contemplar realizar análisis con mayor detalle de los sitios con superficies de falla de un deslizamiento antiguo que presentan evidencias de inestabilidad en la cara del talud. Se considera importante incluir exploración geotécnica y el uso de algún software especializado. Para esto es recomendable realizar un levantamiento topográfico de los taludes para efectuar el análisis en softwares especializados aplicando la geometría representativa del sitio, y las condiciones de carga a las que está sometido el talud, así como la incidencia de un posible deslizamiento o movimiento de la masa de suelo a estructuras cercanas. Una posibilidad para contar con la topografía del sitio es realizar el levantamiento con Vehículos Aéreos No Tripulados (VANT) para la generación de Modelos de Elevación Digital (MED), y posteriormente analizarlos con softwares especializados en geotecnia que permitan determinar las superficies de falla con mayor precisión.

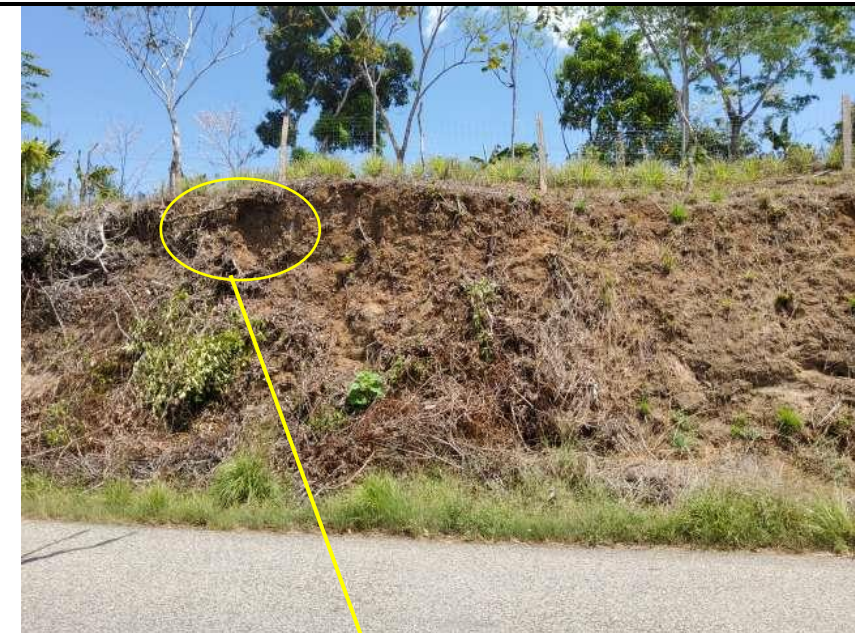
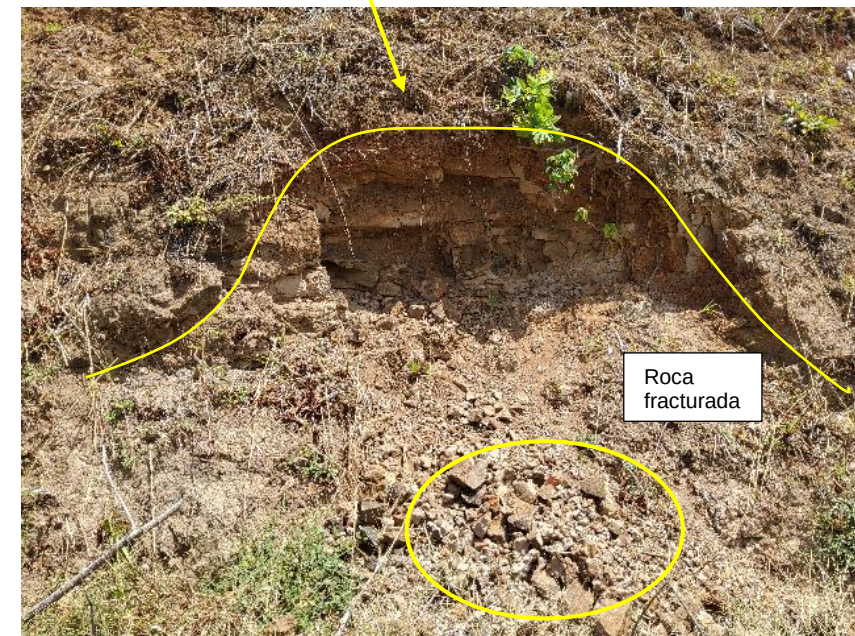
En la Tabla 4 se muestra el resultado del talud ubicado en el estacionamiento 7+741. Dicho talud está conformado por un material compuesto en el cual predomina la roca. Su pendiente es aproximadamente de  $64^\circ$  y el talud tiene una altura de 6 m. La roca se encuentra altamente fracturada y no se logra identificar relleno en sus discontinuidades. Al momento de evaluación el talud se encontraba seco, se identificó la formación de coronas y el material acumulado al pie del talud como evidencia de movimiento en la zona circundante al talud. En las cercanías se logran identificar: cultivos, viviendas y redes eléctricas.

| <b>Recomendación final</b> | | <b>Media - Evaluación específica del sitio</b> |

Al aplicar la evaluación con la herramienta RC-545 al talud en el estacionamiento 7+741, se obtiene para el nivel de afectación o la incidencia sobre estructuras cercanas la clasificación media, de acuerdo con el criterio experto del PIG, el talud no requiere de una evaluación específica del sitio, y las recomendaciones generales como manejo de escorrentía superficial e implementación de técnicas para el control de la erosión son suficientes para mejorar la condición del talud.

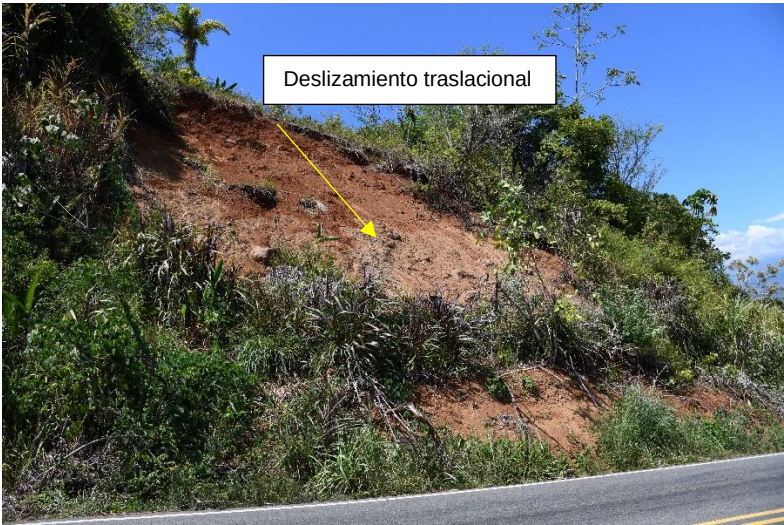
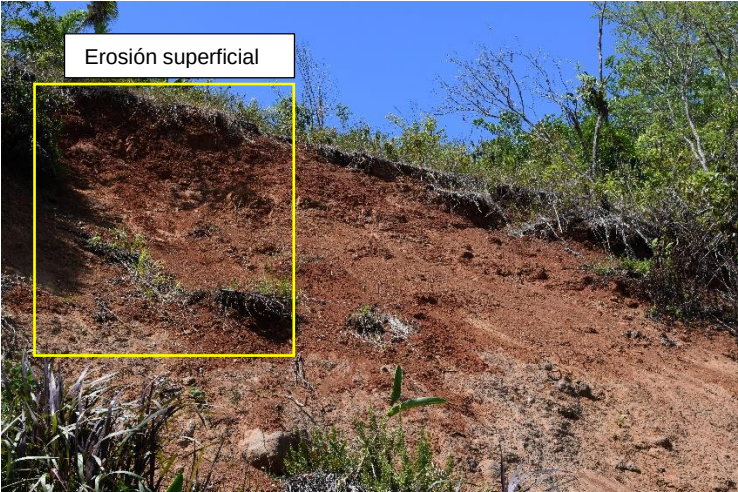
El resultado de la evaluación del talud en 23+346 se describe en la Tabla 5. El talud alcanza los 25 m de altura con una pendiente aproximada de 45°. El material que lo conforma corresponde a un suelo cohesivo. Mediante la evaluación fue posible identificar una superficie de falla traslacional. Existe una deficiencia de estructuras para el manejo de escorrentía, lo que conlleva a afectaciones en la cara del talud como presencia de algún grado de erosión superficial. Al momento de la evaluación se encontraba seco y no se observó flujo. Como evidencias de movimiento se puede apreciar la inclinación de los árboles, la formación de coronas y el material caído.

| Recomendación final | | Media - Evaluación específica del sitio |

Al aplicar la evaluación con la herramienta RC-545 al talud en el estacionamiento 23+346, se obtiene para el nivel de afectación o la incidencia sobre estructuras cercanas la clasificación media, de acuerdo con el criterio experto del PIG, dada la forma y pendiente del talud, no requiere de una evaluación específica del sitio, y las recomendaciones generales como manejo de escorrentía superficial e implementación de técnicas para el control de la erosión son suficientes para mejorar la condición del talud.

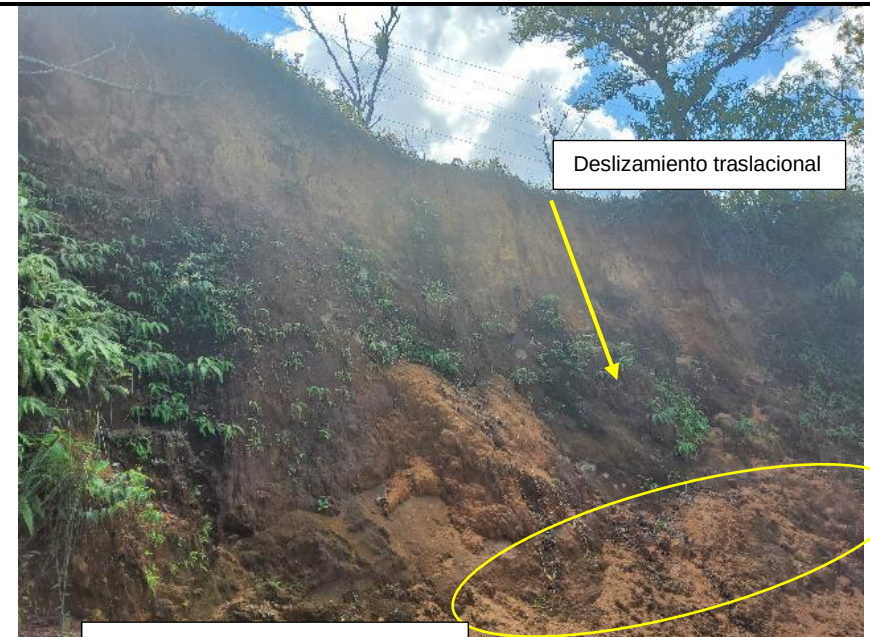
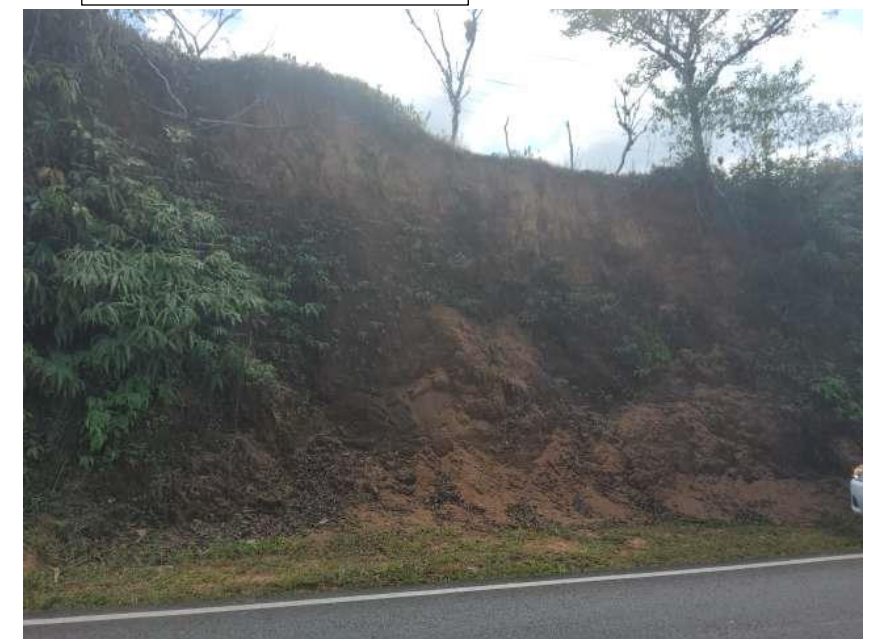
| Recomendación final | | Media - Evaluación específica del sitio |

Como resultado de la evaluación con la herramienta RC-545 se obtiene para el talud del estacionamiento 28+346 una clasificación media para el nivel de afectación del talud o la incidencia sobre estructuras cercanas. Dada las dimensiones del talud y de la superficie de falla del tipo traslacional que evidencia un deslizamiento y el material caído acumulado al pie del talud, así como la formación de cárcavas y la condición de humedad que presenta el talud al momento de la evaluación, se recomienda realizar un análisis con mayor detalle del sitio, incluyendo exploración geotécnica básica y el uso de algún software especializado. Para esto es recomendable realizar un levantamiento topográfico del talud para efectuar el análisis en softwares especializados aplicando la geometría representativa del sitio. Una posibilidad para contar con la topografía del sitio es realizar el levantamiento con Vehículos Aéreos No Tripulados (VANT) para la generación de Modelos de Elevación Digital (MED), y posteriormente analizarlos con softwares especializados en geotecnia que permitan determinar las superficies de falla con mayor precisión.

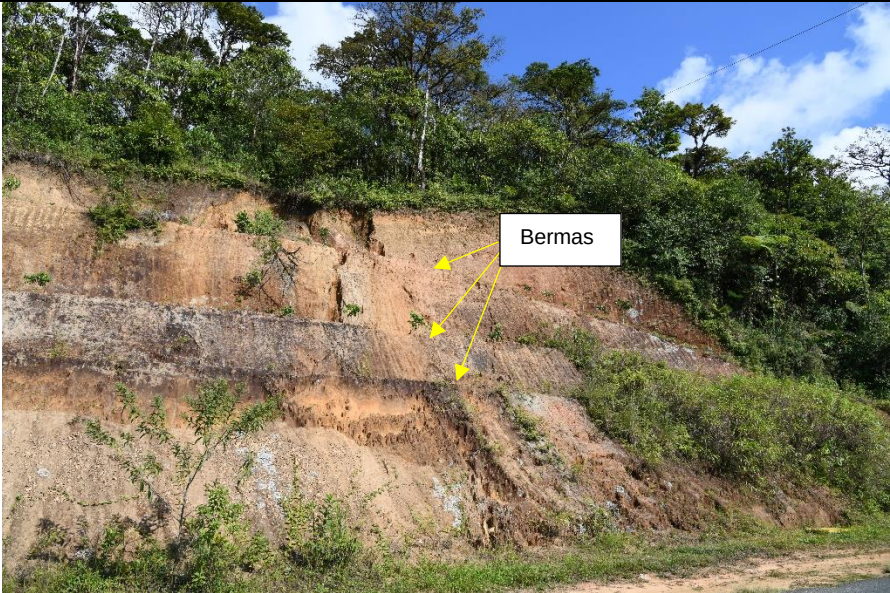
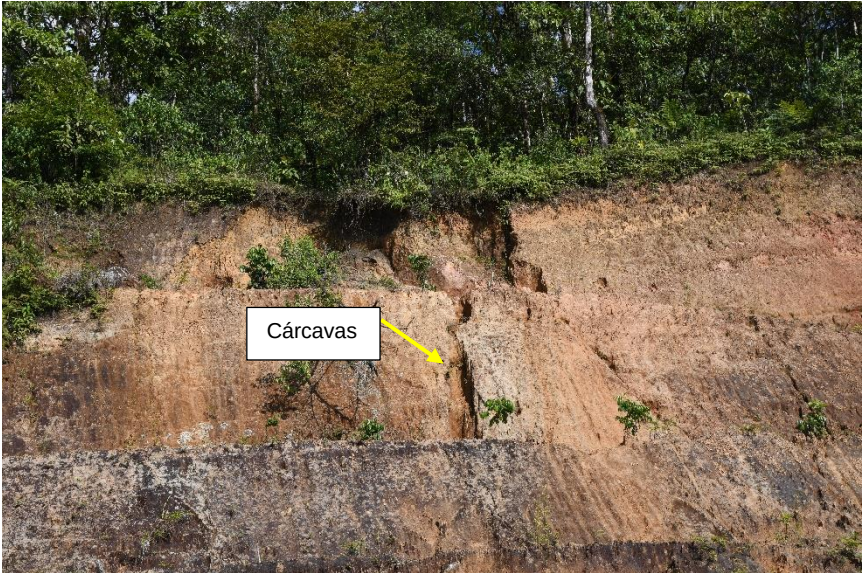
El resultado de la evaluación del talud ubicado en el estacionamiento 50+261 se encuentra en la Tabla 7. A partir de las mediciones en campo se obtuvo una altura cercana a los 28,5 m y una pendiente aproximada de 35°. El talud está conformado por material de suelo cohesivo de origen residual. Se observa que la cara del talud se encuentra medianamente agrietada y con formación de cárcavas como resultado de la ausencia de estructuras para el manejo de agua de escorrentía superficial y sistemas de drenaje. La presencia de coronas en el talud se identifica con evidencia de movimiento de la masa de suelo que conforma el talud y el terreno circundante. En las cercanías se identificaron viviendas y redes eléctricas que pueden verse afectadas por la condición de estabilidad del talud.

| Recomendación final | | Media - Evaluación específica del sitio |

Como resultado de la evaluación con la herramienta RC-545 se obtiene para el talud del estacionamiento 50+261 una clasificación media para el nivel de afectación del talud o la incidencia sobre estructuras cercanas. Dada las dimensiones del talud y las bermas que resultan evidencia de la intervención previa del talud, así como la formación de cárcavas, se recomienda realizar un análisis con mayor detalle del sitio, incluyendo exploración geotécnica básica y el uso de algún software especializado. Para esto es recomendable realizar un levantamiento topográfico del talud para efectuar el análisis en softwares especializados aplicando la geometría representativa del sitio. Una posibilidad para contar con la topografía del sitio es realizar el levantamiento con Vehículos Aéreos No Tripulados (VANT) para la generación de Modelos de Elevación Digital (MED), y posteriormente analizarlos con softwares especializados en geotecnia que permitan determinar las superficies de falla con mayor precisión.

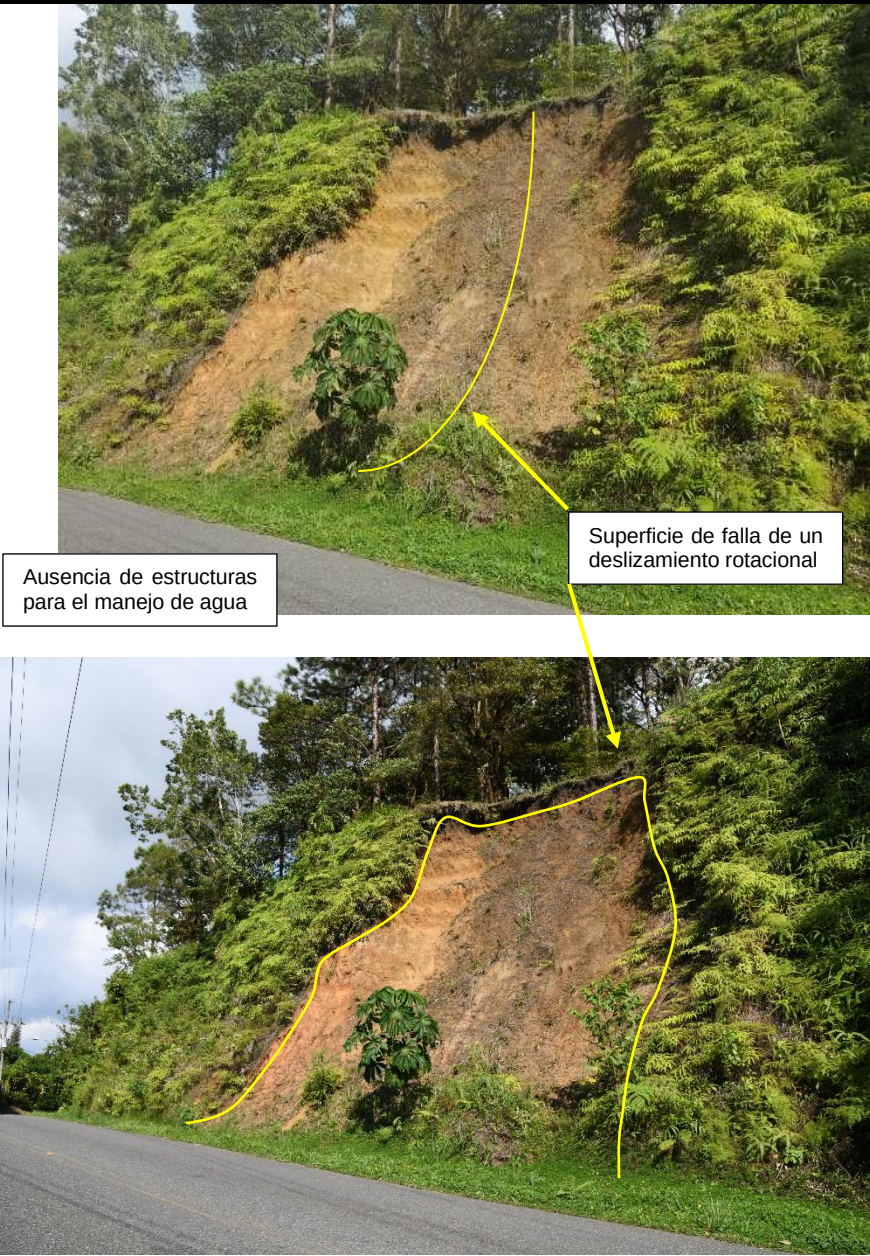
La Tabla 8 muestra el resultado de la evaluación del talud que se encuentra en el estacionamiento 52+836. Entre las principales características del talud se destaca la altura aproximada de 12,5 m con una pendiente cercana a los 55°. La cara del talud presenta una superficie de falla típica de un deslizamiento rotacional. Adicionalmente, se observa erosión superficial y agrietamiento de grado medio en la cara del talud. En las cercanías del talud se observan redes eléctricas que se pueden ver afectadas por su condición de estabilidad.

| Recomendación final | | Media - Evaluación específica del sitio |

Como resultado de la evaluación con la herramienta RC-545 se obtiene para el talud del estacionamiento 52+386 una clasificación media para el nivel de afectación del talud o la incidencia sobre estructuras cercanas. Dada las dimensiones del talud y de la superficie de falla del tipo rotacional que evidencia un deslizamiento, se recomienda realizar un análisis con mayor detalle del sitio, incluyendo exploración geotécnica básica y el uso de algún software especializado. Para esto es recomendable realizar un levantamiento topográfico del talud para efectuar el análisis en softwares especializados aplicando la geometría representativa del sitio. Una posibilidad para contar con la topografía del sitio es realizar el levantamiento con Vehículos Aéreos No Tripulados (VANT) para la generación de Modelos de Elevación Digital (MED), y posteriormente analizarlos con softwares especializados en geotecnia que permitan determinar las superficies de falla con mayor precisión.

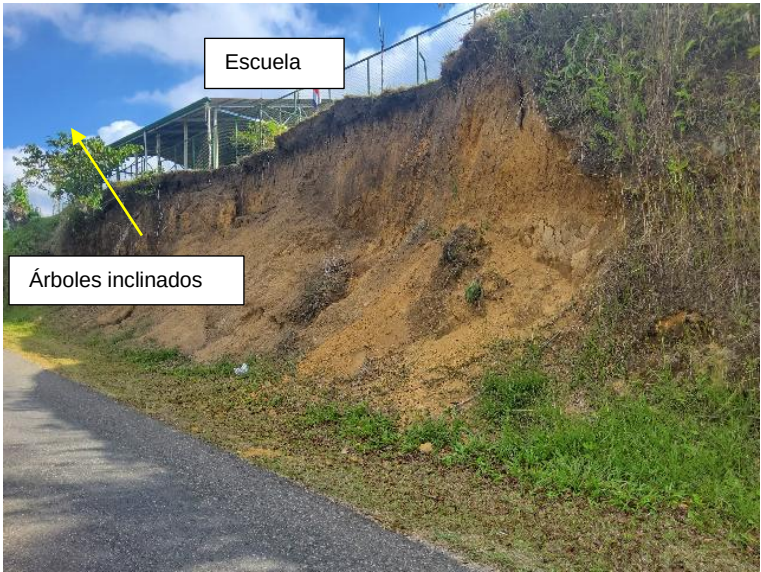
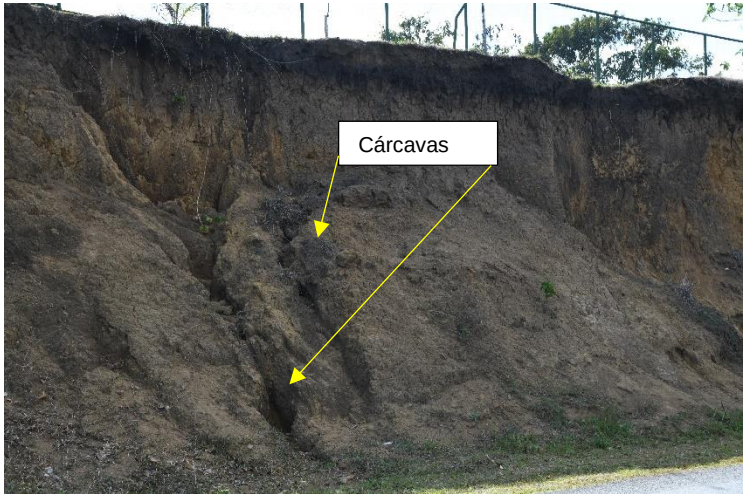
Por último, en la Tabla 9 se detallan los resultados del talud ubicado en el estacionamiento 53+741. Este talud tiene una pendiente aproximada de  $50^\circ$  y una altura de 8 m. El material que lo conforma es suelo cohesivo y de origen residual. El talud se encuentra fallado y la superficie que denota esta falla permite clasificarla como falla rotacional. Adicionalmente, el talud presenta formación de cárcavas producto del inexistente manejo de agua de escorrentía superficial. Como evidencia de movimiento en el talud y el terreno circundante se resalta el crecimiento de árboles inclinados, formación de coronas y material acumulado al pie. En este caso es importante resaltar la cercanía de una escuela, ya que la condición de estabilidad del talud puede tener efecto sobre la estructura y sus usuarios.

| Recomendación final | | Alta - Requiere análisis profundo según condición del talud |

Al finalizar la evaluación con la herramienta RC-545 se obtiene para el talud del estacionamiento 53+741 una clasificación media para el nivel de afectación del talud o la incidencia sobre estructuras cercanas. Dada las dimensiones del talud, la superficie de falla del tipo rotacional que evidencia un deslizamiento, y la presencia de una estructura en la corona del talud se recomienda realizar un análisis con mayor detalle del sitio, incluyendo exploración geotécnica básica y el uso de algún software especializado. Para esto es recomendable realizar un levantamiento topográfico del talud para efectuar el análisis en softwares especializados aplicando la geometría representativa del sitio. Una posibilidad para contar con la topografía del sitio es realizar el levantamiento con Vehículos Aéreos No Tripulados (VANT) para la generación de Modelos de Elevación Digital (MED), y posteriormente analizarlos con softwares especializados en geotecnia que permitan determinar las superficies de falla con mayor precisión.
