Informe: EIC-Lanamme-INF-1424-2024

INFORME DE INSPECCIÓN DE TALUDES RUTA NACIONAL N° 606

Programa de Ingeniería Geotécnica

San José, Costa Rica
Agosto, 2024

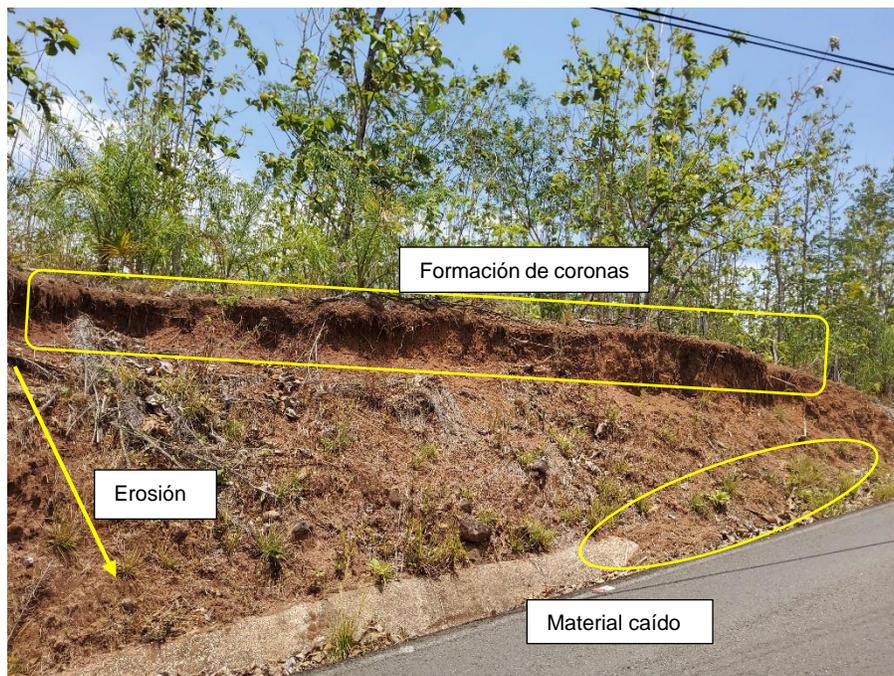
Figura 2

De manera general los sitios identificados con alguna evidencia de inestabilidad son taludes que en la mayoría de los casos responden a un patrón de afectación por escorrentía superficial y pendientes escarpadas. Cabe resaltar la deficiencia en el sistema de manejo de agua, principalmente en la corona del talud, y ausencia de elementos de drenaje de agua de infiltración. Esta condición se muestra a manera de ejemplo en la Figura 2. Entre las principales observaciones del sitio se resaltan la formación de coronas, la afectación por erosión en la cara del talud y la acumulación de material caído en la cuneta, aunado a esto no existen estructuras para el manejo de agua en la corona del talud, ni medidas para controlar la erosión de la cara del talud.

Erosión en el talud del estacionamiento 8+392

Para estos casos, se estima recomendable implementar sistemas para el control de erosión y manejo de agua de escorrentía superficial, con el fin de evitar que las condiciones identificadas al momento

de la evaluación se magnifiquen, así como limpieza del material caído acumulado al pie del talud y que obstruye la cuneta.

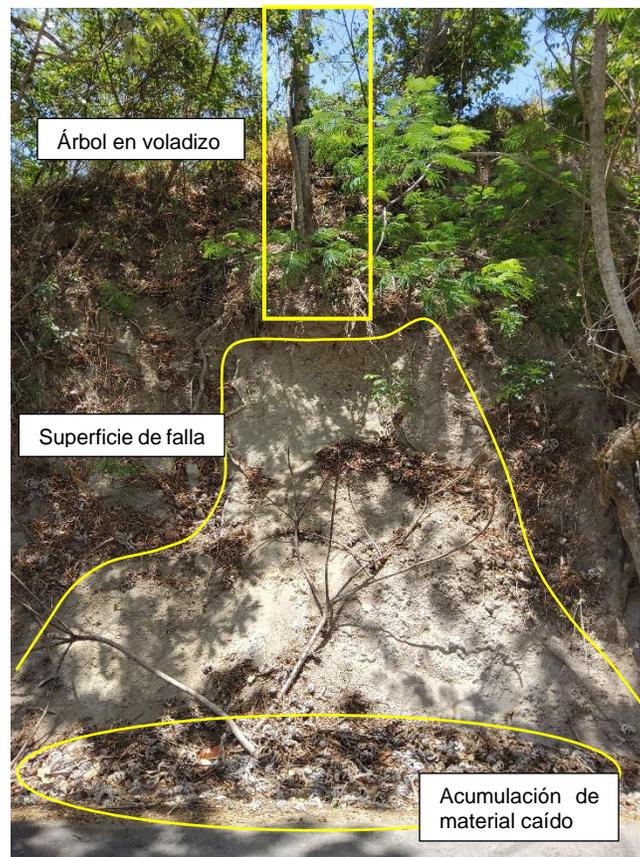
En la Figura 3 se muestra el sitio ubicado en el estacionamiento 19+518, en el que se identifica una superficie de falla de un deslizamiento aparentemente rotacional. Como resultado del deslizamiento, se encuentra un pequeño volumen de material caído al pie del talud que obstruye la estructura de la cuneta, además, tras el deslizamiento parte de la vegetación de la parte alta del talud queda con poco confinamiento, en especial el árbol señalado en la imagen, el cual queda en voladizo. Esta condición es desfavorable para la estabilidad del talud y la seguridad de los usuarios de la vía.

Deslizamiento en el talud del estacionamiento 19+518

Aunado a las observaciones mencionadas anteriormente, cabe resaltar que no hay sistemas de drenaje ni para el control de erosión en el talud, así como tampoco contracunetas, además, la pendiente del talud es escarpada. Dadas las condiciones observadas se considera recomendable realizar una limpieza de la vegetación con poco confinamiento, así como del material acumulado al pie del talud. Implementar sistemas para el control de erosión y manejo de agua de escorrentía superficial, así como realizar estudios adicionales para determinar si es suficiente con la reconformación del talud o amerita obras de estabilización para mejorar la condición de estabilidad del sitio.

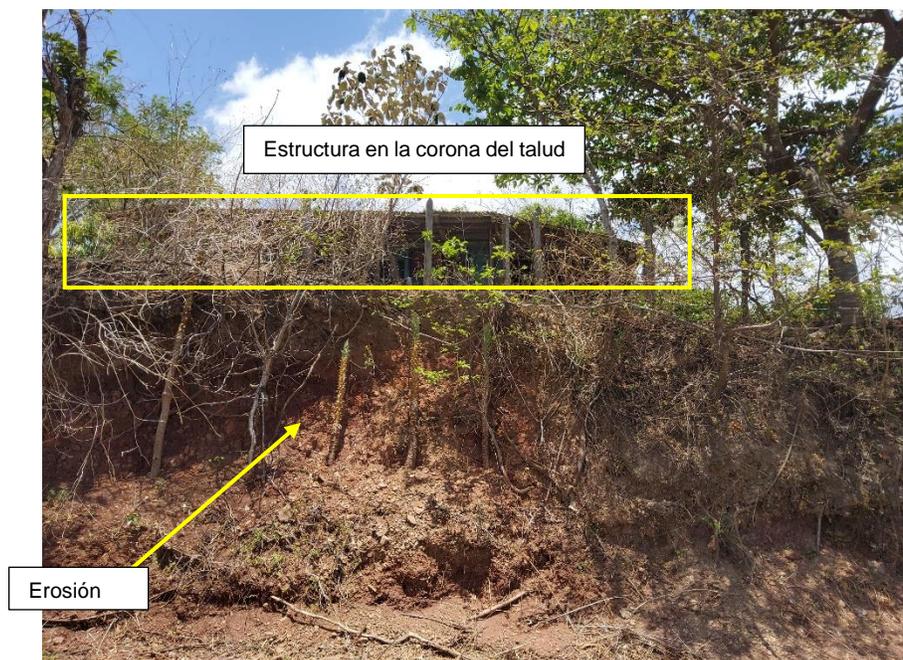
Figura 4

Durante la inspección se identificó el sitio ubicado en el estacionamiento 21+014 (ver Figura 4), que corresponde a un talud que muestra evidencias claras de inestabilidad, como la presencia de material caído, erosión significativa y la formación de cárcavas. Se resalta la presencia de la estructura ubicada en la corona del talud, la cual puede verse afectada por una desmejora en la condición del talud, producto de la magnificación de las condiciones observadas. Es importante destacar que el sitio no cuenta con estructuras para el manejo del agua de escorrentía superficial, sistemas de drenaje ni medidas de control de erosión en la cara del talud.

Estructura en la corona del talud del estacionamiento 21+014

Se sugiere realizar análisis más profundos considerando la carga transmitida por la estructura señalada en cada talud, es importante contemplar realizar análisis con mayor detalle de los sitios, incluyendo exploración geotécnica y el uso de algún software especializado. Para esto es recomendable realizar un levantamiento topográfico de los taludes para efectuar el análisis en softwares especializados aplicando la geometría representativa del sitio, y las condiciones de carga a las que está sometido el talud, así como la incidencia de un posible deslizamiento o movimiento de la masa de suelo a estructuras cercanas. Una posibilidad para contar con la topografía del sitio es realizar el levantamiento con Vehículos Aéreos No Tripulados (VANT) para la generación de Modelos de Elevación Digital (MED), y posteriormente analizarlos con softwares especializados en geotecnia que permitan determinar las superficies de falla con mayor precisión.

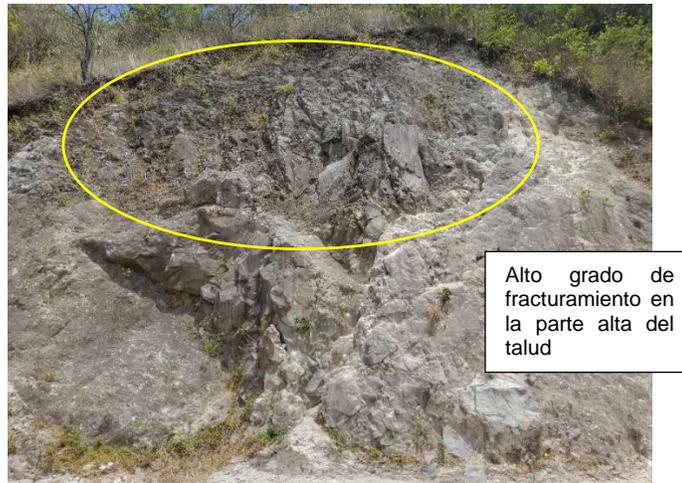
Figura 5

Una de las condiciones observadas de manera recurrente durante la evaluación de la ruta son los taludes de roca en condición mediana a altamente fracturada, además de su gran altura y alta pendiente. En la Figura 5, se muestra a manera de ejemplo esta condición en el talud ubicado en el estacionamiento 25+799, en el que se puede observar el talud de roca con un alto grado de fracturamiento en la parte alta del talud, además no cuenta con estructuras para el manejo de agua de escorrentía superficial ni protección contra caídos.

Talud de roca ubicado en el estacionamiento 25+799

Se recomienda mantener un monitoreo constante de los taludes conformados por roca, así como implementar adecuados sistemas para el manejo de agua de escorrentía superficial y en caso de considerarse necesario implementar sistemas para la protección de la vía y los usuarios contra los caídos de roca.

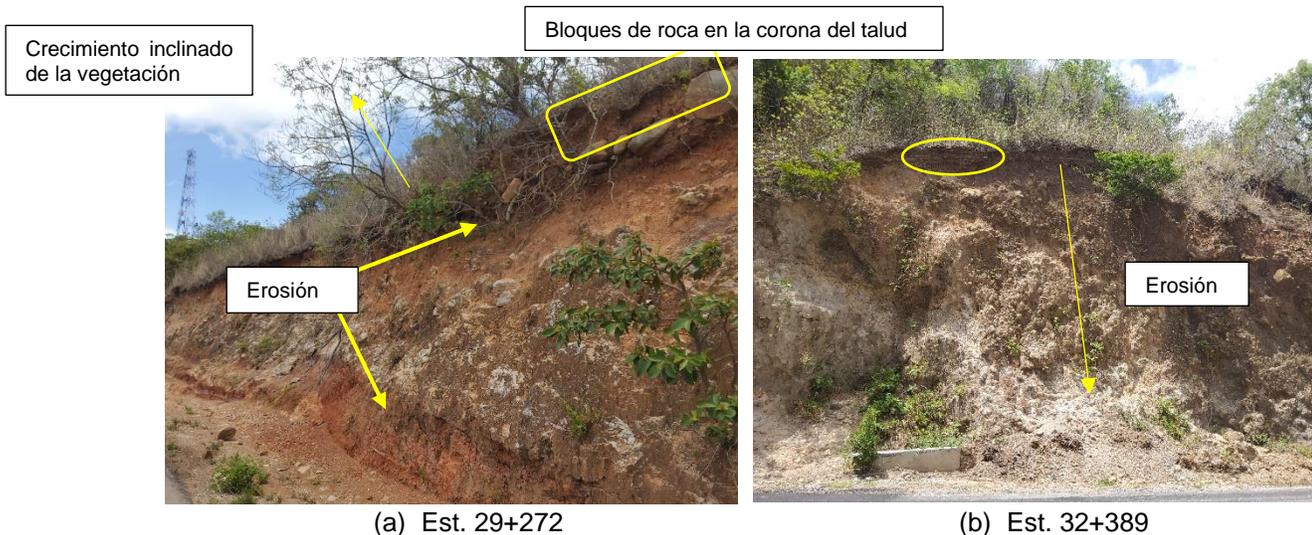
En la Figura 6 se muestra los taludes de los estacionamientos 29+272 y 32+389, los cuales se conforman por material compuesto suelo roca, primordialmente suelo. En ambos casos no existen obras para el manejo de agua de escorrentía superficial en la corona del talud ni al pie, así como tampoco hay sistemas de drenaje ni para el control de la erosión. En consecuencia, se observan los taludes con un importante grado de erosión que deja parcialmente y en algunos casos totalmente sin confinamiento bloques de roca, los cuales pueden resultar inestables.

Erosión en taludes de material compuesto en los estacionamientos 29+272 y 32+389

Se considera recomendable limpiar la zona al pie de los taludes para remover el material caído acumulado. Adicionalmente se estima conveniente analizar la estabilidad del talud con las pendientes residuales y realizar la exploración geotécnica necesaria para la propuesta de estabilidad específica de cada sitio en caso de considerarse necesario por parte de un ingeniero especialista en geotecnia encargado del proyecto asignado por la Administración, así como implementar sistemas para el control de erosión y manejo de agua de escorrentía superficial, con el fin de evitar que las condiciones identificadas al momento de la evaluación se magnifiquen.

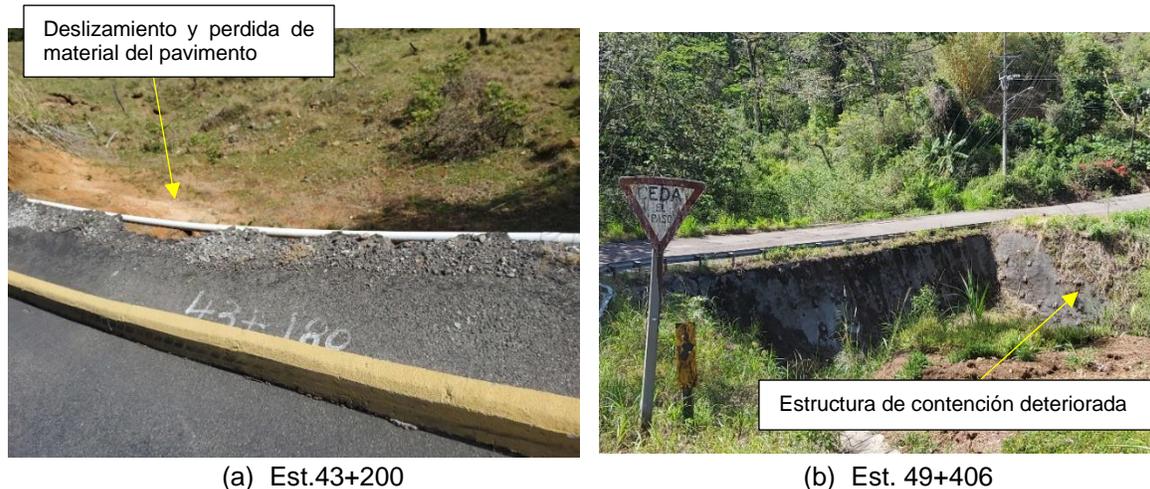
Figura 7

Durante la inspección se identificaron dos estacionamientos 43+200 y 49+406, (ver Figura 7) que corresponden a taludes ubicados en la margen inferior de la carretera que muestran evidencias claras de inestabilidad, como el agrietamiento del pavimento, pérdida de sección de la vía, erosión significativa y deterioro de estructura de contención respectivamente.

Deslizamiento del talud de la margen inferior a la carretera en los estacionamientos 43+200 y 49+406

Dada la ubicación de los taludes de los estacionamientos 43+200 y 49+406, no fue posible acceder a ellos para realizar la evaluación con la herramienta RC-545 "Herramienta del Lanamme para la inspección de taludes" V02, por lo que se considera apropiado realizar análisis especializados de estabilidad, considerando la pendiente actual en condiciones críticas (saturación y sismo). Para esto es recomendable realizar un levantamiento topográfico del talud para realizar el análisis utilizando softwares especializados aplicando la geometría representativa del sitio. Una posibilidad para contar con la topografía del sitio es realizar un levantamiento con Vehículos Aéreos No Tripulados (VANT) para la generación de Modelos de Elevación Digital (MED), y posteriormente realizar análisis con softwares especializados en geotecnia que permitan determinar las superficies de falla con mayor precisión.

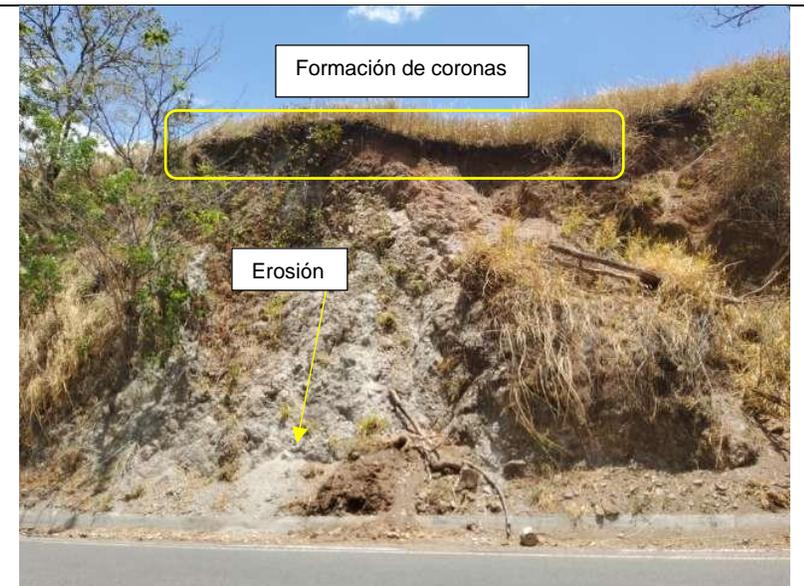
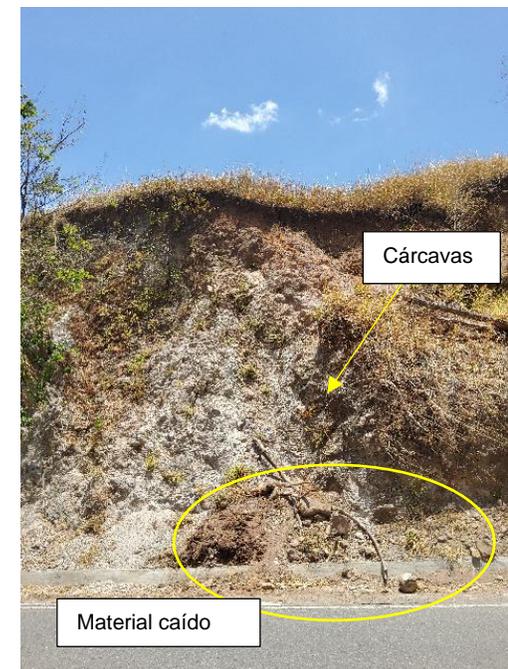
En la Tabla 4 se muestra el resultado del talud ubicado en el estacionamiento 20+256. Dicho talud está conformado por un material compuesto en el cual predomina la roca. Su pendiente es aproximadamente de 65° y el talud tiene una altura cercana a los 10,5 m. La roca se encuentra altamente fracturada y no se logra identificar relleno en sus discontinuidades. Al momento de evaluación el talud se encontraba seco, se identificó la formación de coronas y el material acumulado al pie del talud como evidencia de movimiento en la zona circundante al talud.

Resultado de evaluación del talud ubicado en el estacionamiento 20+256

Al aplicar la evaluación con la herramienta RC-545 al talud en el estacionamiento 20+256, se obtiene para el nivel de afectación o la incidencia sobre estructuras cercanas la clasificación “media”, de acuerdo con el criterio experto del PIG, el talud no requiere de una evaluación específica del sitio, y las recomendaciones generales como manejo de escorrentía superficial e implementación de técnicas para el control de la erosión son suficientes para mejorar la condición del talud.

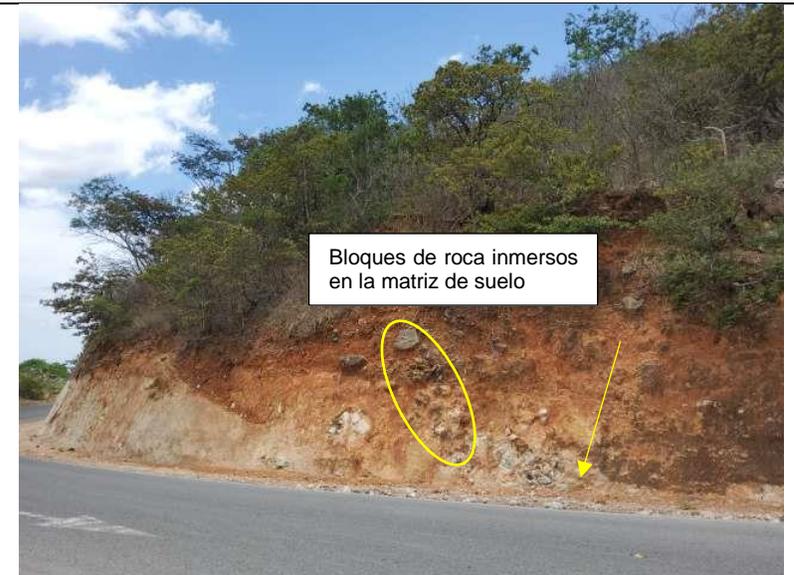
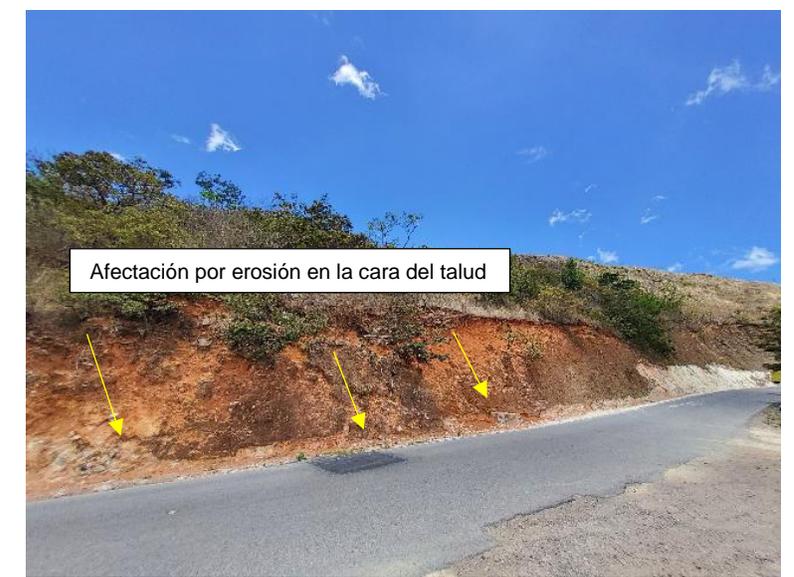
Tabla 5

El resultado de la evaluación del talud en 26+003 se describe en la Tabla 5. El talud alcanza aproximadamente 8,5 m de altura con una pendiente aproximada de 67°. El material que lo conforma es compuesto suelo roca, primordialmente suelo. La cara del talud se encontró medianamente agrietada, con bloques de roca expuestos y con pérdida de confinamiento por erosión de la matriz de suelo, aunado a esto no se identifican estructuras para el manejo de agua de escorrentía superficial. Finalmente, no se identificaron estructuras cercanas que pueden verse afectadas ante una posible inestabilidad del sitio.

Resultado de evaluación del talud ubicado en el estacionamiento 26+003

Dado que el resultado de la evaluación con la herramienta RC-545 da un nivel de incidencia bajo a las estructuras cercanas, este sitio no requiere de análisis más profundos. Se considera apropiado mantener el talud monitoreado, realizar una limpieza del material acumulado al pie del talud, implementar adecuados sistemas para el manejo de escorrentía superficial e implementación de técnicas para el control de la erosión, los cuales resultarían suficientes para mejorar la condición del talud.

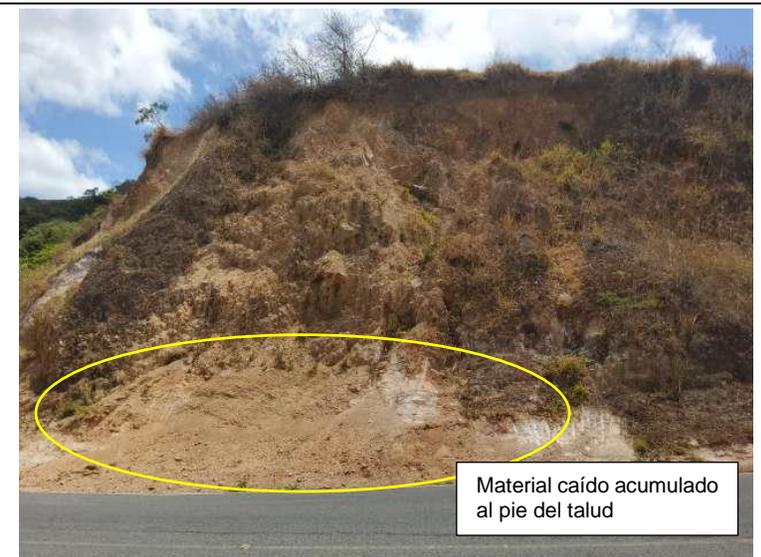
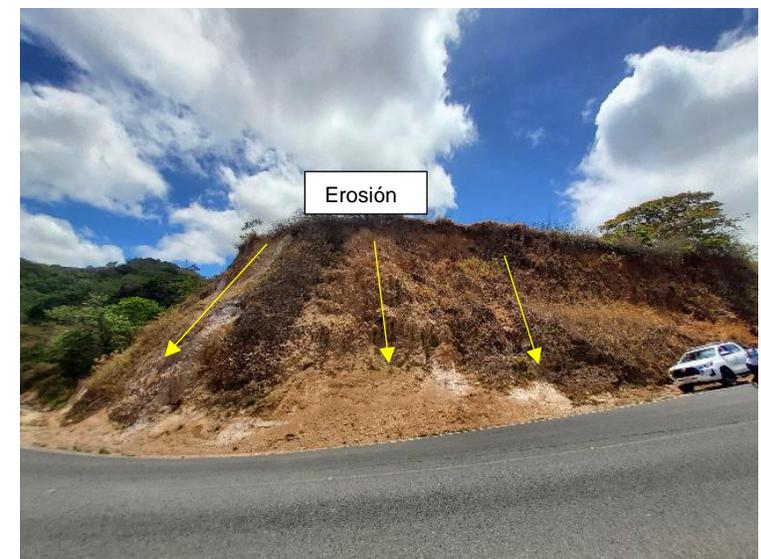
Tabla 6

Una condición similar se encuentra en el estacionamiento 27+652, en el que se encuentra un talud primordialmente de suelo con bloques de roca, de cerca de los 18 m de altura y aproximadamente 60° de pendiente. Con evidencia de un aparente deslizamiento traslacional y un volumen pequeño de material acumulado al pie del talud. En el momento de la visita el talud se observó en condición seca y sin flujo. La cara del talud presenta un alto grado de erosión y formación de cárcavas, aunado a esto no existen en el sitio estructuras para el manejo de agua de escorrentía superficial.

Resultado de evaluación del talud ubicado en el estacionamiento 27+652

El resultado de la evaluación con la herramienta RC-545 da un nivel de incidencia bajo a las estructuras cercanas, y de acuerdo con el criterio experto del PIG, este sitio no requiere de análisis más profundos. Se considera apropiado mantener el talud monitoreado, realizar una limpieza del material acumulado al pie del talud, implementar adecuados sistemas para el manejo de escorrentía superficial e implementación de técnicas para el control de la erosión, los cuales resultarían suficientes para mejorar la condición del talud.

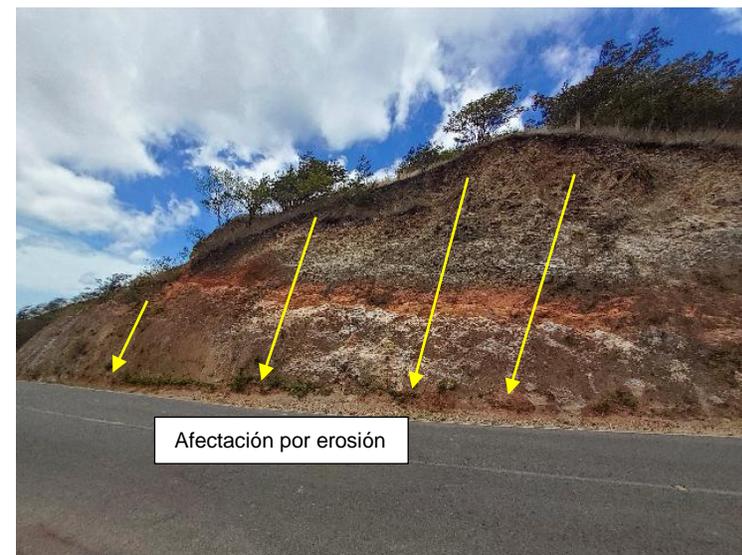
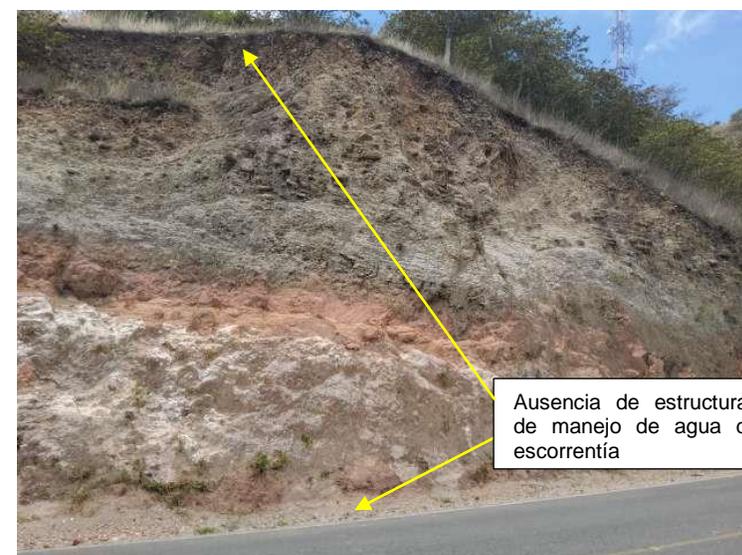
En la Tabla 7 se muestra el resultado tras aplicar la herramienta RC-545 al talud del estacionamiento 28+989, el cual tiene una altura cercana a los 20 m y una pendiente aproximada de 57°. Se encuentra conformado por material compuesto suelo-roca primordialmente roca altamente fracturada. La cara del talud presenta un alto grado de erosión y se encontró al momento de la inspección en condición seca y sin flujo. Al igual que como se mencionó en casos anteriores, no se encuentran estructuras para el manejo del agua de escorrentía superficial.

Resultado de evaluación del talud ubicado en el estacionamiento 28+982

Dada la ubicación del talud, y su lejanía a otras estructuras que pueden verse afectadas ante una posible inestabilidad del sitio, el resultado de la evaluación con la herramienta RC-545 da un nivel de incidencia bajo a las estructuras cercanas, y de acuerdo con el criterio experto del PIG, este sitio no requiere de análisis más profundos. Sin embargo, se recomienda mantener un monitoreo constante del sitio, realizar una limpieza del material acumulado al pie del talud, implementar adecuados sistemas para el manejo de escorrentía superficial e implementación de técnicas para el control de la erosión, los cuales resultarían suficientes para mejorar la condición del talud.

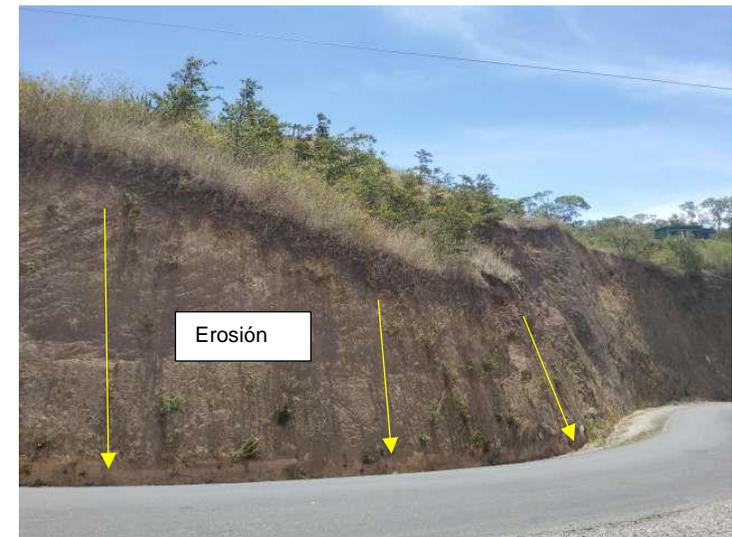
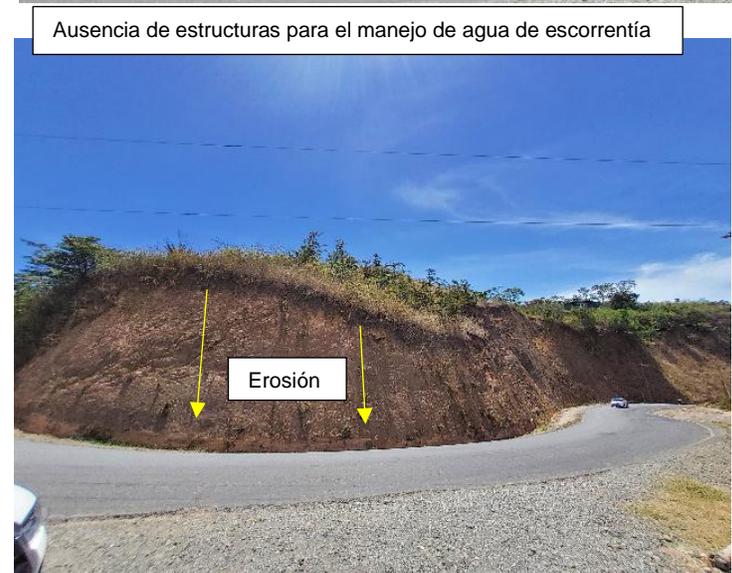
Por último, en la Tabla 8 se presenta el resumen de la evaluación del talud ubicado en el estacionamiento 33+789. Este talud tiene la particularidad de que se extiende por aproximadamente 200 m a lo largo de la carretera, y en general presenta un alto grado de erosión en la cara del talud. Está conformado por material compuesto suelo-roca primordialmente suelo medianamente agrietado. En el momento de la evaluación el talud se encontraba seco y sin flujo. En las cercanías al talud se identificaron estructuras de redes eléctricas, y viviendas y comercios aproximadamente a una distancia no mayor que 8 m. Finalmente se resalta que no existen estructuras para el manejo de agua de escorrentía en el sitio, esto se considera desfavorable para la condición de estabilidad del sitio.

Resultado de evaluación del talud ubicado en el estacionamiento 33+789

Como resultado de la evaluación con la herramienta RC-545 se obtiene para el talud del estacionamiento 33+789 una clasificación “media” para el nivel de afectación del talud o la incidencia sobre estructuras cercanas. Dada las dimensiones y extensión del talud, y la cercanía con otras estructuras, así como la erosión superficial, se recomienda realizar un análisis con mayor detalle del sitio, incluyendo exploración geotécnica básica y el uso de algún software especializado. Para esto es recomendable realizar un levantamiento topográfico del talud para efectuar el análisis en softwares especializados aplicando la geometría representativa del sitio. Una posibilidad para contar con la topografía del sitio es realizar el levantamiento con Vehículos Aéreos No Tripulados (VANT) para la generación de Modelos de Elevación Digital (MED), y posteriormente analizarlos con softwares especializados en geotecnia que permitan determinar las superficies de falla con mayor precisión.

Además, se recomienda implementar un adecuado sistema de manejo de agua de escorrentía superficial que incluya contracunetas y estructuras de canalización de agua de escorrentía superficial, y considerar una mejora en el sistema de drenajes existente, el diseño y construcción del sistema de drenajes específico adecuado para el talud.
