Informe: EIC-Lanamme-INF-1480-2024

INFORME DE INSPECCIÓN DE TALUDES RUTA NACIONAL 707

Tramo comprendido entre el estacionamiento 14+000 al 16+500

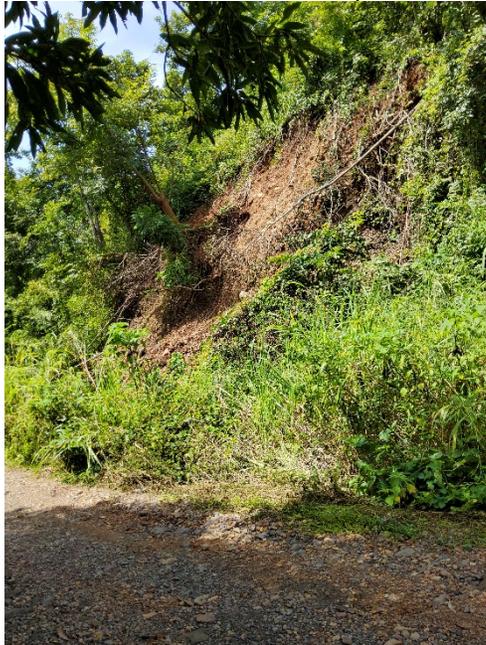
(a) evidencias de erosión en la cara del talud y falta de cunetas, estación 14+184

En algunos de los taludes se observó la presencia de cunetas en la base de los taludes, no obstante, esta medida parece ser insuficiente para asegurar la estabilidad de los taludes. Se considera oportuno implementar un adecuado sistema de manejo de agua de escorrentía superficial que incluya contracunetas y estructuras de canalización de agua para evitar la escorrentía sobre la cara de los taludes y mejorar el sistema de drenajes existente, cuyo diseño y construcción debe ser adecuado y específico al talud a intervenir. Adicionalmente, se recomienda la colocación de métodos adecuados para el manejo de erosión, a saber: vegetación, geomantas, biomantas, entre otros.

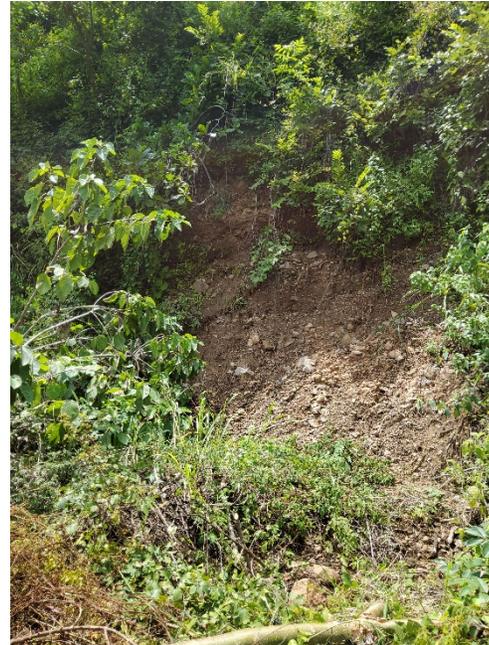
(b) evidencias de erosión, material caído y falta de cunetas, estación 14+222

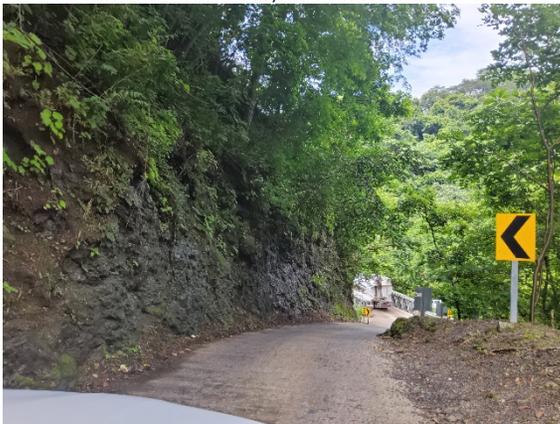
(c) talud rocoso con flujo de agua en la cara del talud y falta de cunetas, estación 16+266

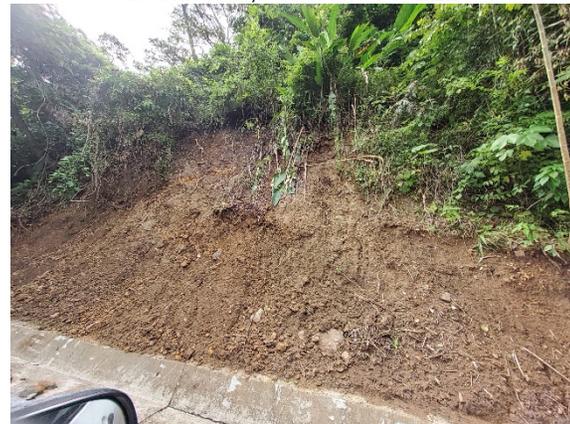
(d) evidencias de erosión y cunetas en la base del talud, estación 16+370

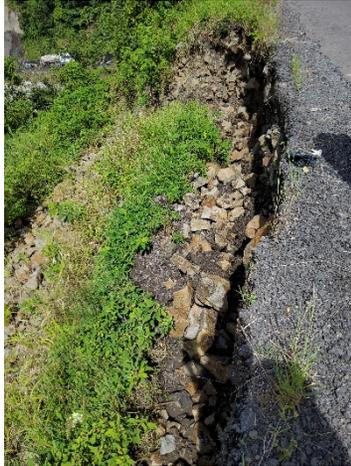
También fue posible observar que algunos de los taludes de relleno, no tienen cunetas o algún otro mecanismo de control de la escorrentía superficial entre la superficie de ruedo y el borde del talud. Es importante mencionar que, en estos casos, esta zona correspondería a la corona del talud de relleno, por lo que la falta de control del agua superficial puede generar una reducción de la resistencia, favoreciendo una inestabilidad y deformaciones en la capa de ruedo. Lo anterior se puede ver reflejado con la presencia de grietas en el pavimento, falla y una pérdida en la sección transversal o ancho del pavimento, tal y como se observa en la Figura 3a.

(a) pérdida de sección transversal, falta de cunetas, estación 14+656

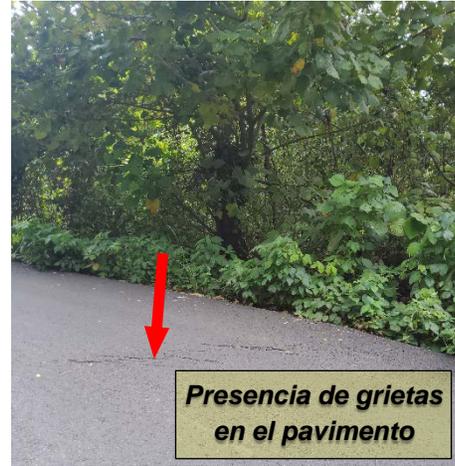
Por otro lado, en el caso de los puntos evaluados a partir del estacionamiento 15+400, las causas de los deterioros observados en el pavimento son altamente complejas y cuya solución requiere de análisis más profundos para brindar recomendaciones específicas y adecuadas para cada uno de los puntos. Como se puede observar en las Figuras 3b, 3c, 3d, 3e y 3f en la superficie de ruedo y en las obras conexas, se han presentado agrietamientos, hundimientos y fracturas que indican movimientos de las capas de apoyo o subrasante. Sin embargo, según informes realizados por el LanammeUCR e INSUMA S.A. en una zona cercana (correspondientes al deslizamiento o hundimiento activo que se encuentra en el kilómetro 44+500 de la Ruta Nacional 27), se ha indicado y se demuestra que este movimiento corresponde a un deslizamiento de masa de un área importante de terreno que afecta no solamente a la Ruta Nacional 27, sino también a la Ruta Nacional 707 (ver informe EIC-Lanamme-INF-0954-2023, en el cual se presenta un recuento de varios informes relacionados con este sector).

(b) agrietamientos en el pavimento por movimiento en el relleno, estación 15+680

Por estas razones, para esta zona que presenta la mayor concentración o densidad de taludes con evidencias de deslizamientos, se considera apropiado realizar análisis especializados de estabilidad, considerando la topografía actual y considerando escenarios con saturación del terreno y sismo. Para esto es recomendable realizar un levantamiento topográfico del talud para realizar el análisis en softwares especializados aplicando la geometría representativa del sitio. Una posibilidad para contar con la topografía del sitio es realizar el levantamiento con Vehículos Aéreos No Tripulados (VANT) para la generación de Modelos de Elevación Digital (MED), y posteriormente realizar análisis con softwares especializados en geotecnia que permitan determinar las superficies de falla con mayor precisión.

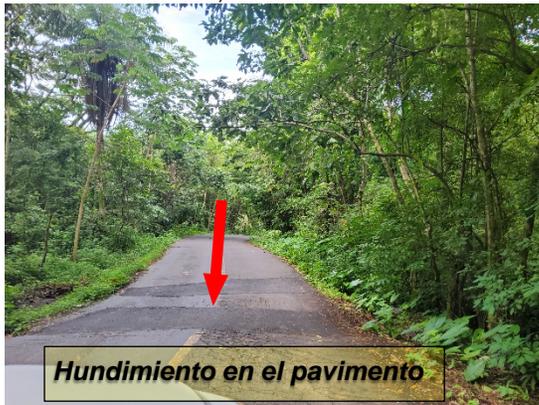
(c) agrietamientos y hundimiento en el pavimento, estación 15+464

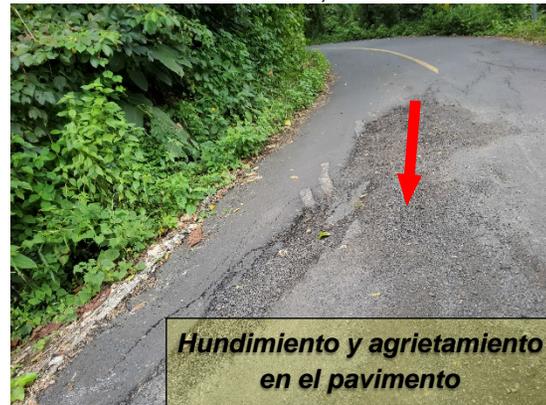
(d) agrietamientos y hundimiento en el pavimento, estación 15+637

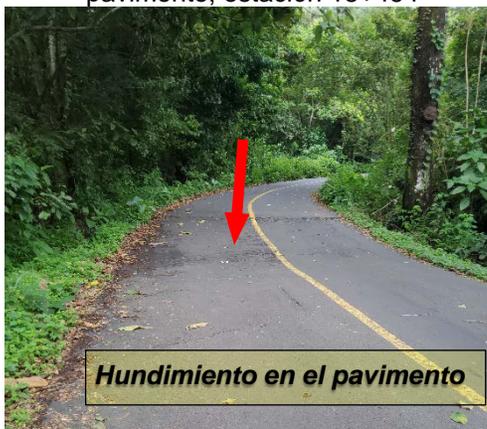
(e) agrietamientos y hundimiento en el pavimento, estación 15+404

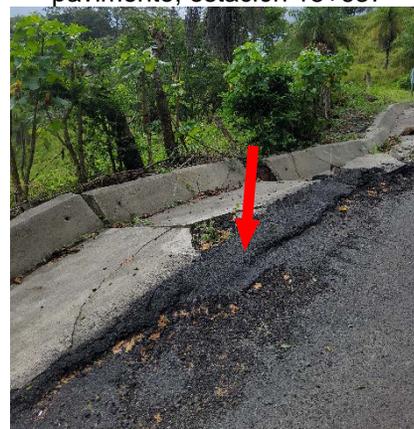
(f) cuneta agrietada por movimiento del material de relleno, estación 16+093
