Proyecto: LM-PI-GM-09-2012

INSPECCIÓN DEL PUENTE SOBRE EL RÍO BURÍO, DISTRITO LA FORTUNA, CANTÓN DE SAN CARLOS

INFORME FINAL

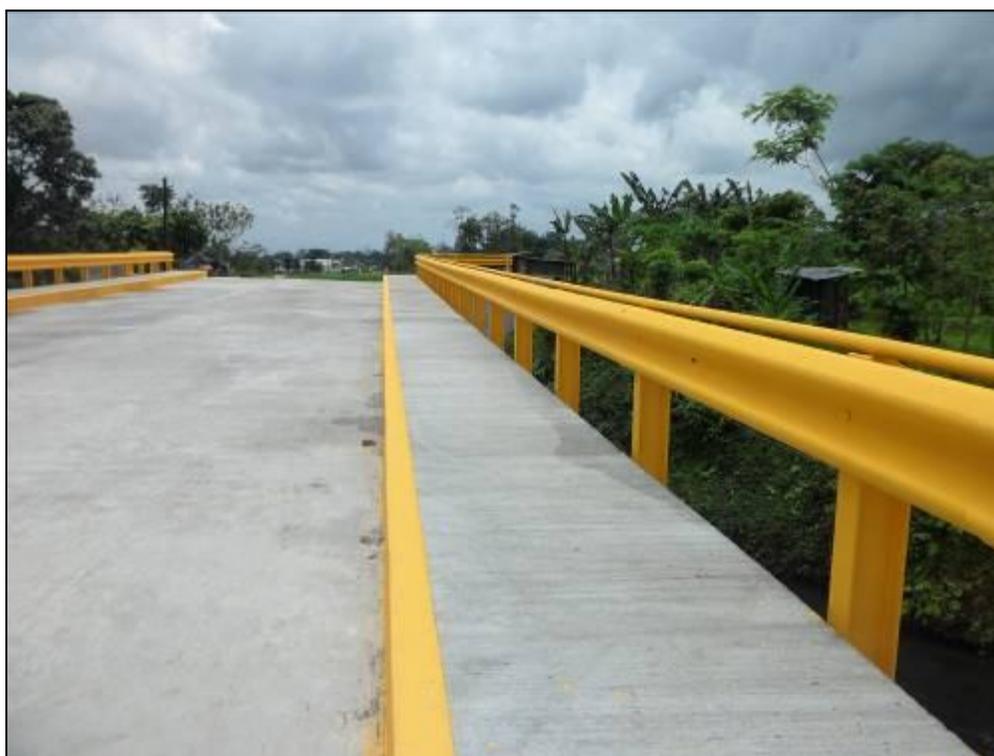
SEGURIDAD VIAL		
Elementos	Observaciones	Recomendaciones
2.1 Barandas	Las barandas del puente se muestran en buenas condiciones. (Ver figura 4).	Incluir en un programa de mantenimiento y conservación la aplicación periódica de pintura reflectiva.

Figura 4. Barandas en buenas condiciones.

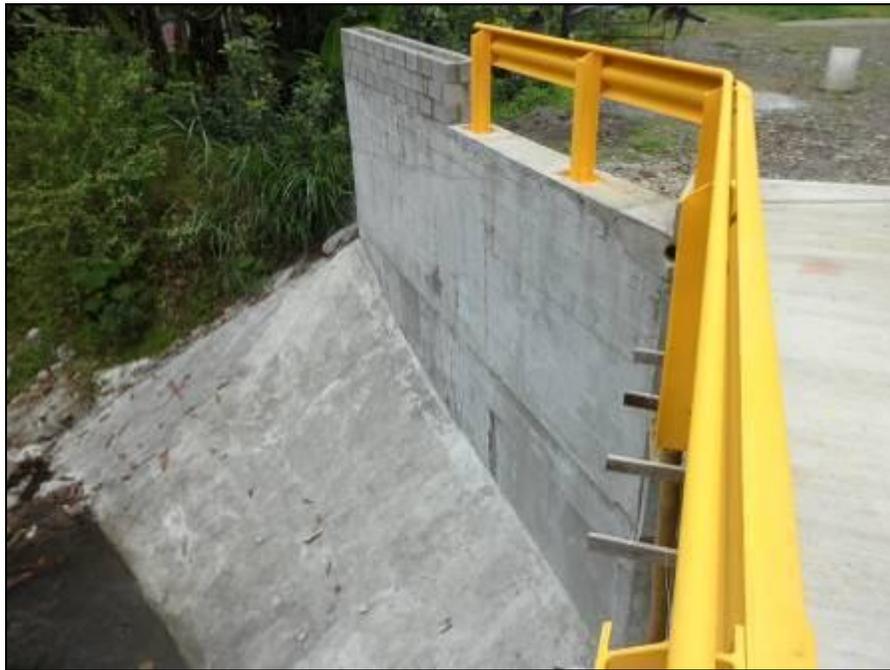
2.2 Guardavías	El puente cuenta con guardavías en buena condición (Ver figura 5).	Incluir en un programa de mantenimiento y conservación la aplicación periódica de pintura reflectiva.

Figura 5. Condición de los guardavías.

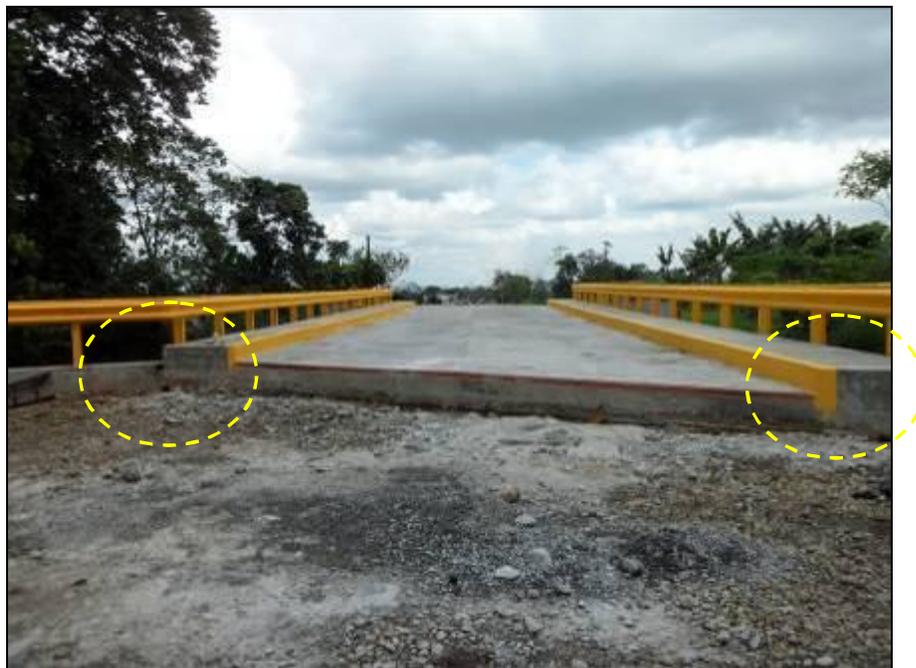
2.3 Aceras y sus accesos	El puente cuenta con aceras pero no cuenta con rampas de acceso (Ver figura 6).	Construir rampas de acceso posterior a la finalización de los trabajos en los rellenos de aproximación y construcción de la superficie de ruedo.

Figura 6. Ausencia de rampas en las aceras del puente.

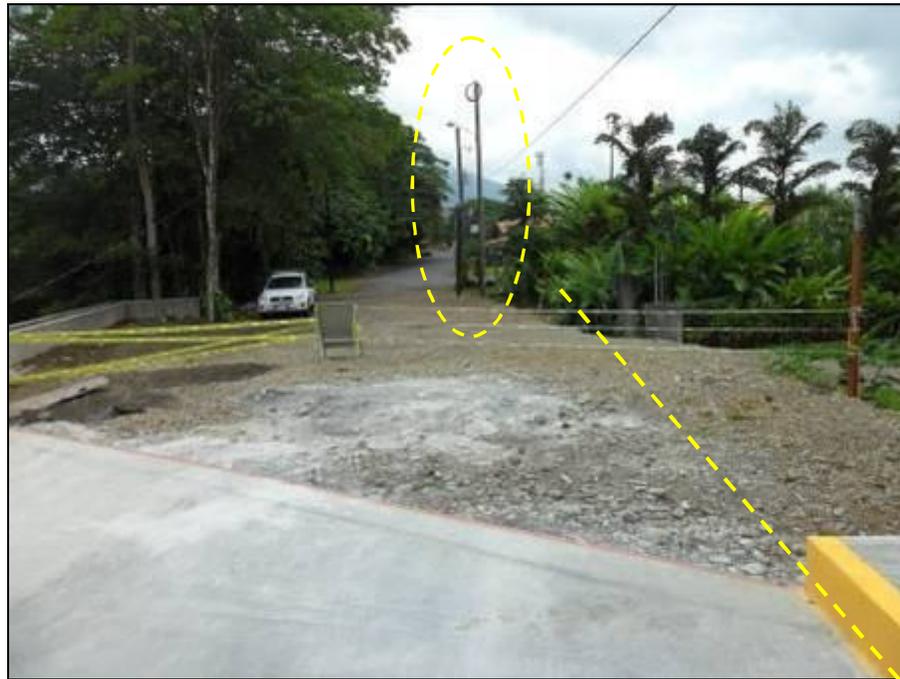
2.6 Iluminación	El puente no cuenta con ningún tipo de iluminación.	Se recomienda gestionar la colocación de un poste de iluminación en la zona.
2.7 Alineamiento	En el acceso Este del puente se identificaron propiedades y postes de electrificación en dirección al alineamiento horizontal del puente (ver figura 8).	Para el tránsito seguro de vehículos (especialmente camiones) es necesario modificar el acceso para reducir el radio de la curva que actualmente se identifica. Se considera necesario reubicar algunos postes de electrificación.

Figura 8. Alineamiento de acceso Este con propiedades y postes.

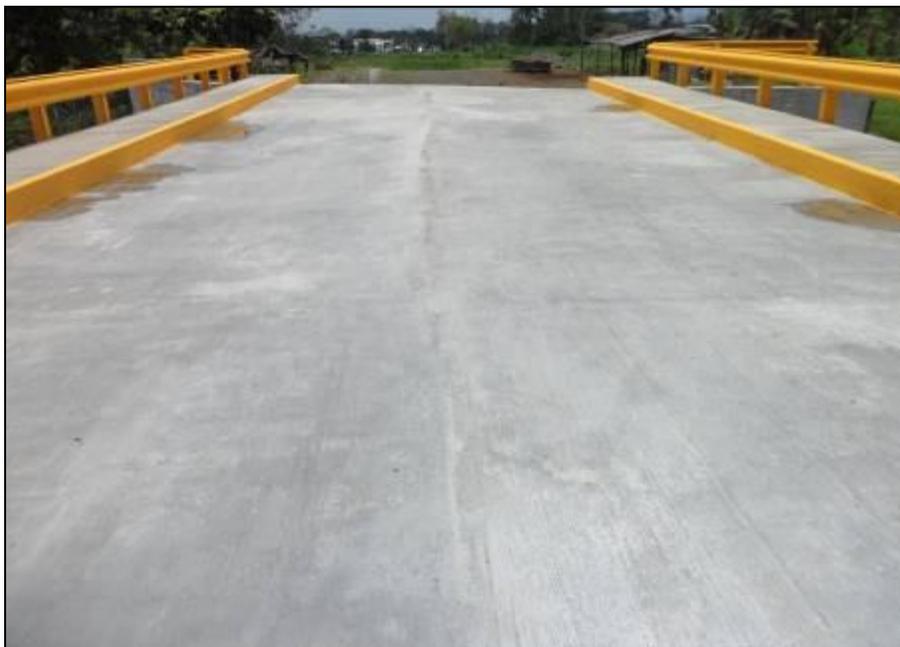
SUPERFICIE DE RODAMIENTO, ACCESORIOS, ACCESOS Y OTROS		
Elementos	Observaciones	Recomendaciones
3.1. Superficie de rodamiento	La superficie de rodamiento del puente muestra algunas deformaciones propias de un proceso de colado con pocos controles, por lo que se observan ondulaciones (Ver figura 9).	Ejecutar obras de nivelación de la superficie de ruedo.

Figura 9. Deformaciones en superficie de ruedo y acumulación de agua.

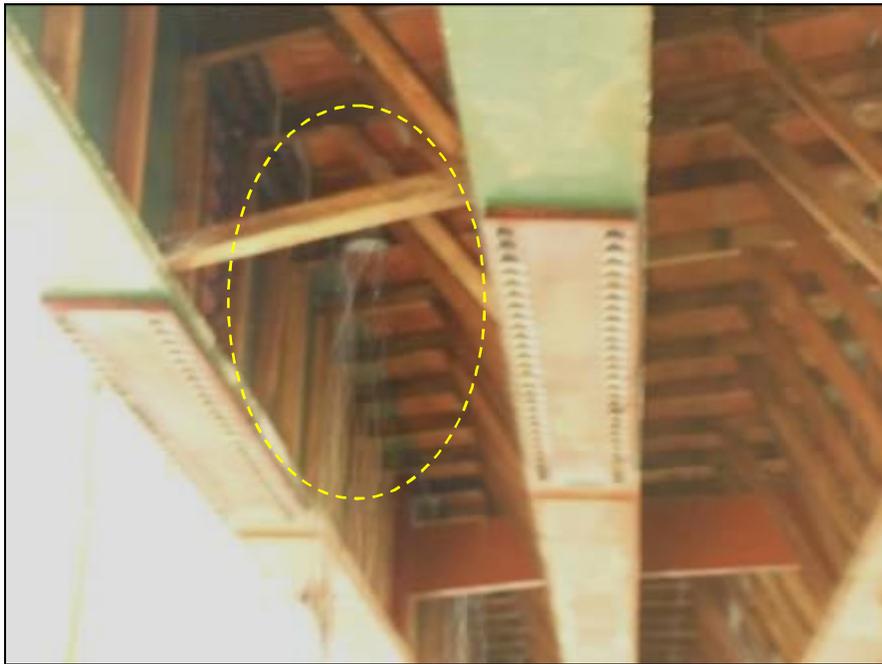
3.2. Drenajes del puente	El puente cuenta con drenajes cuyos tubos no se extienden por debajo de las vigas, lo que facilitará la oxidación (Ver figura 10).	Se recomienda extender las tuberías de drenaje al menos a 30cm por debajo del ala inferior de las vigas principales.

Figura 10. Drenajes con poca extensión de tubería.

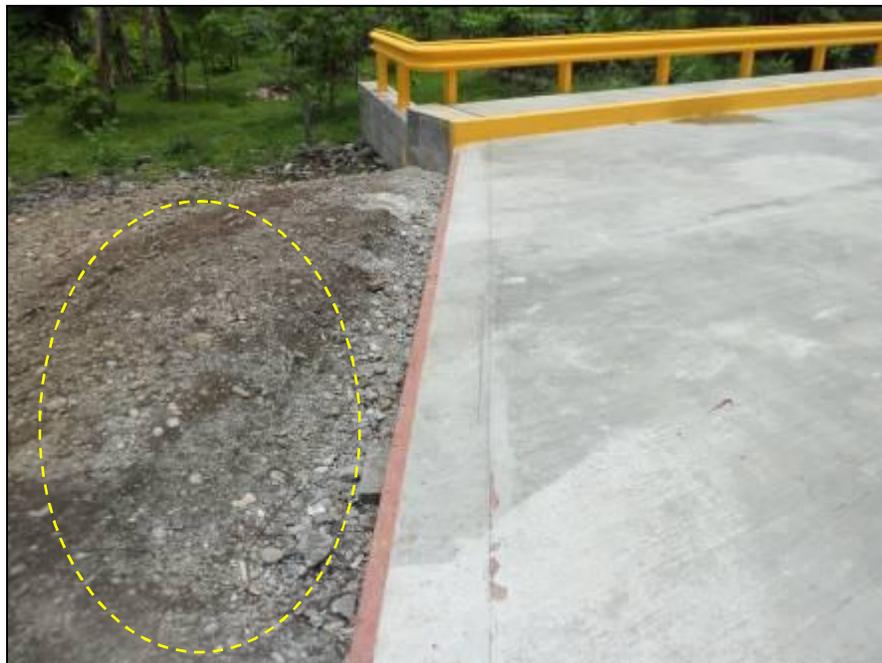
3.3. Drenajes de los accesos	No se identificaron sistemas de drenaje en los accesos (Ver figura 11).	En conjunto con la construcción de los rellenos de aproximación finales se recomienda incorporar la construcción de sistemas de drenaje para evitar cargas adicionales a los bastiones.

Figura 11. Ausencia de sistema de drenaje en relleno de aproximación.

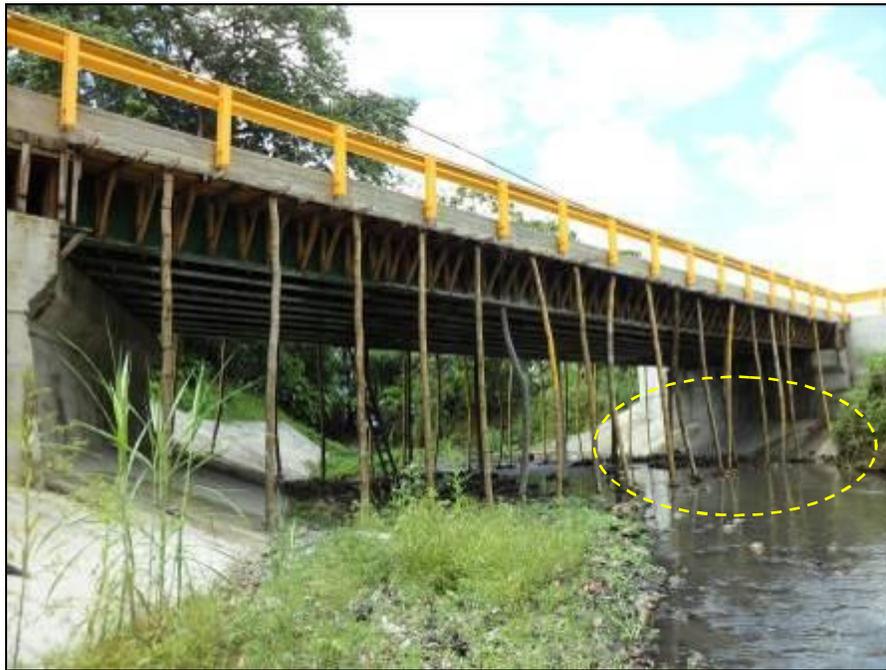
3.4. Cauce del río	El alineamiento del puente permite que el río entre en contacto con las obras de protección del bastión Oeste (Ver figura 12).	Esta zona del puente se recomienda que sea inspeccionada al menos una vez al año para identificar posibles socavaciones, es la zona más vulnerable a este efecto.

Figura 12. Alineamiento del puente puede generar socavación en bastión Oeste.

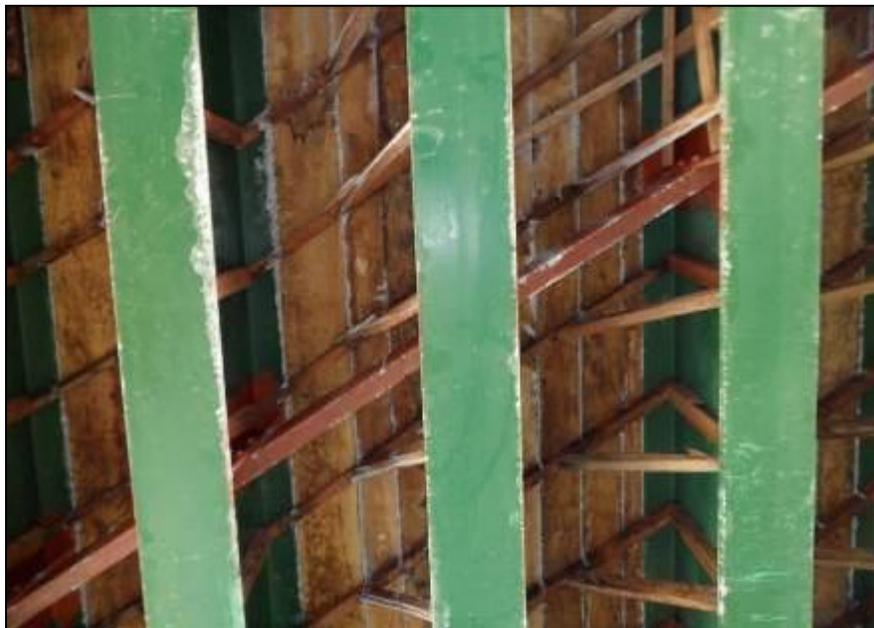
SUPERESTRUCTURA		
Elementos	Observaciones	Recomendaciones
4.1. Losa – superficie inferior	Se lograron observar únicamente algunas zonas al existir al momento de la inspección formaletas que impedían la valoración (Ver figura 13).	Se recomienda realizar una inspección detallada de la losa en su superficie inferior al retirar las formaletas existentes.
4.2. Vigas Principales	Las vigas muestran un sistema de protección aplicado en la totalidad del área, sin embargo se apreció que en las zonas inferiores no se completó la capa final de protección. Las zonas de empalme (específicamente los tornillos) no cuentan con sistemas de protección contra la oxidación (ver figura 14).	Se recomienda completar la aplicación del sistema de protección contra la corrosión en la totalidad de las vigas incluyendo los empalmes.

Figura 13. Formaleta impide observar condición de losa inferior.

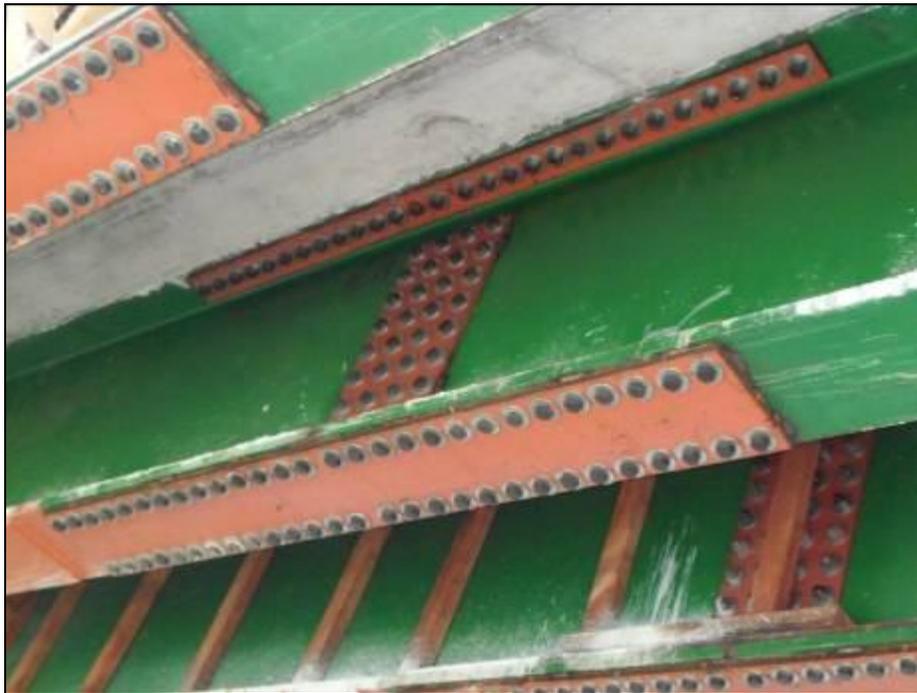
Figura 14. Falta de aplicación de sistema de protección a tornillos en empalmes.

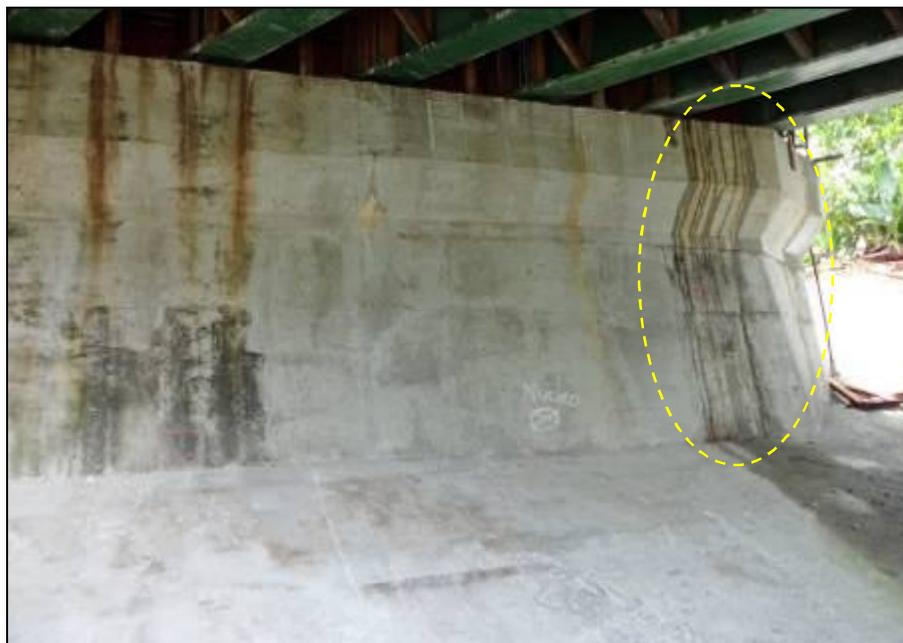
SUBESTRUCTURA		
Elementos	Observaciones	Recomendaciones
5.1. Apoyos	Se identificaron algunas filtraciones de agua hacia la zona de los apoyos (Ver figura 15).	Colocar material sellante en las juntas de expansión para evitar las filtraciones.

Figura 15. Filtraciones de agua en la zona de los apoyos.

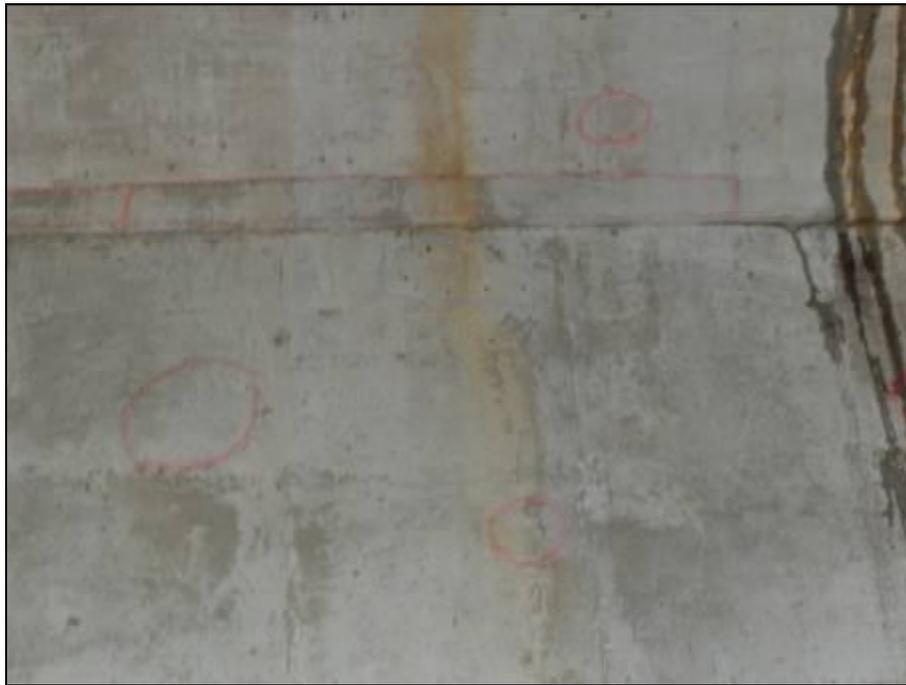
5.3. Aletones	Los aletones muestran una condición similar a los bastiones en cuanto a la presencia de nidos de piedra menores y posibles zonas con vacíos en la mezcla.	Ver el punto anterior.
5.4. Muro de retención acceso Este	<p>La condición de este muro en cuanto al concreto es similar a los bastiones y los aletones.</p> <p>Se identificaron múltiples puntos de drenaje obstruidos con papel y otros materiales (ver figura 17).</p>	<p>Seguir recomendaciones del punto 5.2 en cuanto a la condición del concreto.</p> <p>Retirar las obstrucciones de los drenajes, pues al limitarse esa capacidad se inducen cargas adicionales al muro.</p>

Figura 16. Identificación en sitio de zonas con hormigueros y posibles vacíos.

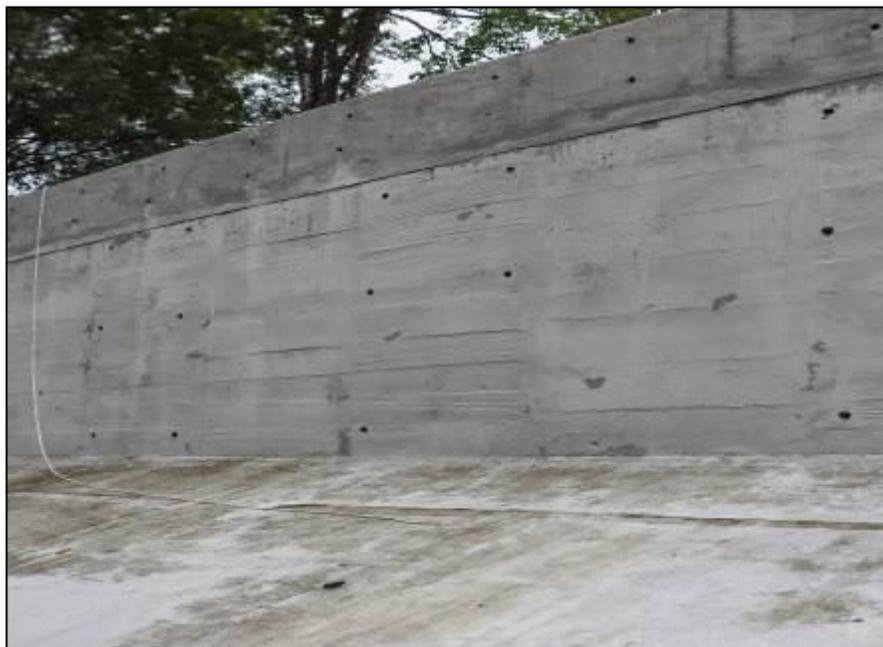
Figura 17. Drenajes obstruidos en muro de retención en acceso Oeste.

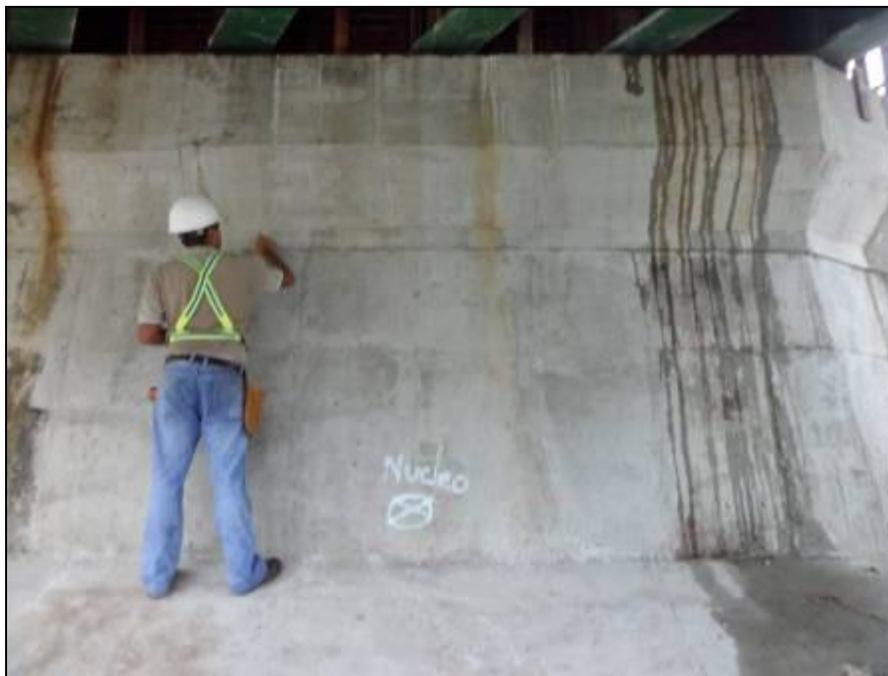
Figura 18. Inspección de bastiones identificando nidos de piedra y zonas de posibles vacíos.

De la totalidad de puntos identificados y marcados en los bastiones no se encontró ninguno que represente un riesgo desde el punto de vista funcional y estructural para estos elementos. Si bien es cierto son daños no deseables en una estructura de este tipo, los mismos pueden ser reparados y no se considera que exista riesgo de falla o colapso de estos elementos del puente.

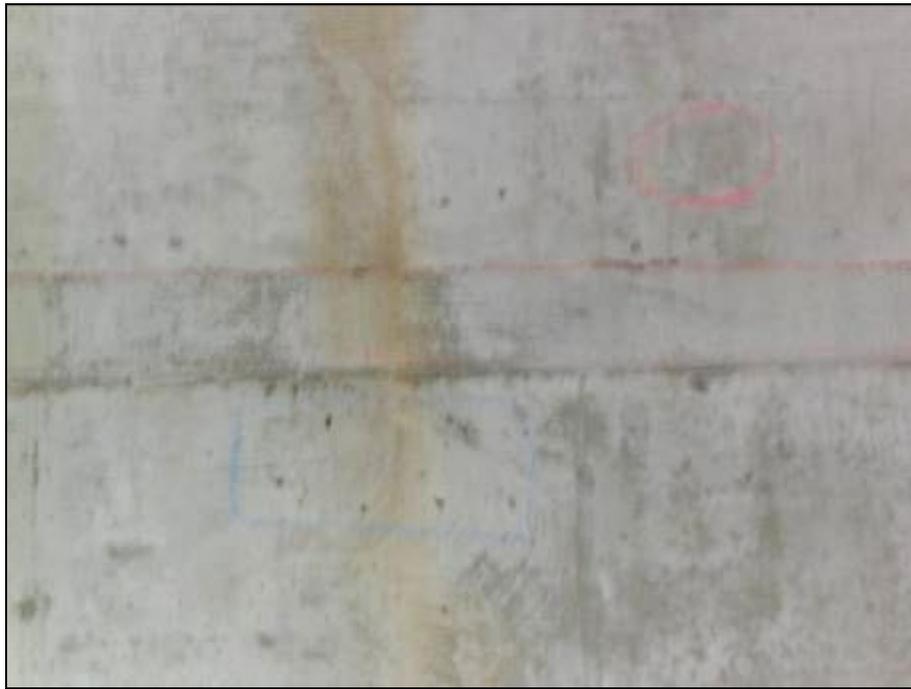
Figura 19. Identificación de zonas con leves nidos de piedra y vacíos.

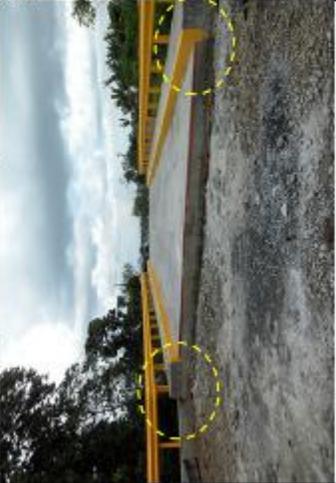
Ausencia de rampas en aceras

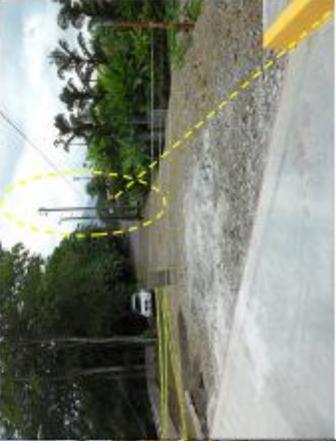
Alineamiento de acceso entra en conflicto con postes y propiedades vecinas
Foto No. 4	Fecha: 3-5-12	Foto No. 5	Fecha: 3-5-12

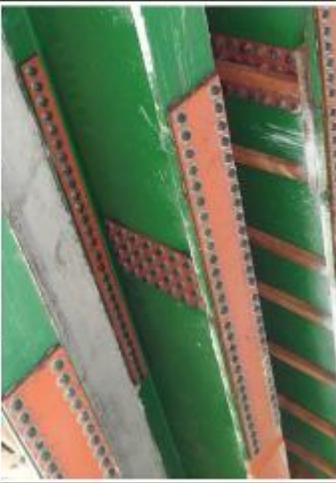
Tornillos de empalmes carecen de sistema de protección contra la oxidación

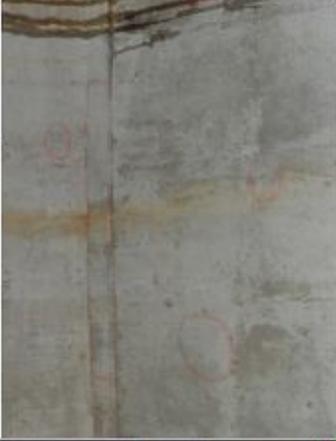
Zonas marcadas con posibles vacíos en el concreto
		Foto No. 3	Fecha: 3-5-12

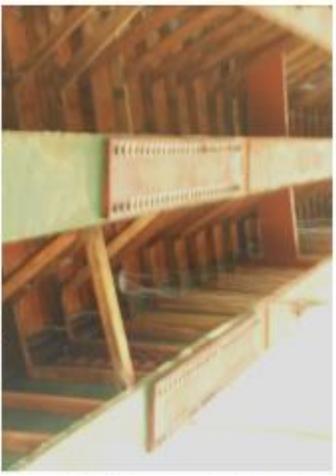
Drenajes muy cortos generan que agua entre en contacto con las vigas
		Foto No. 6	Fecha: 3-5-12

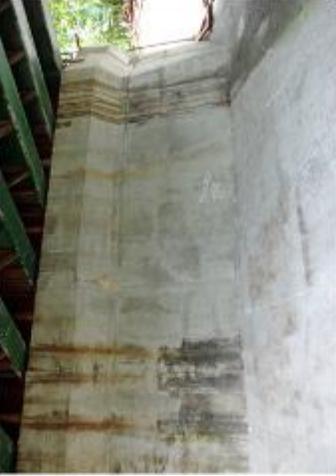
Filtraciones hacia la zona de los apoyos
