Laboratorio Nacional de Materiales y Modelos Estructurales

Informe: EIC-Lanamme-INF-1534-2024

INFORME DE INSPECCIÓN DE TALUDES RUTA NACIONAL N° 316

San José, Costa Rica
Setiembre, 2024

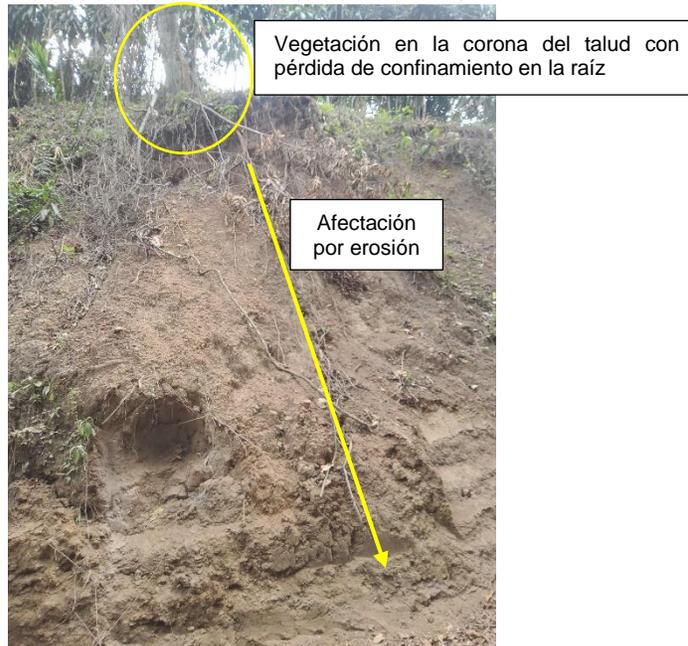
Figura 2

En la Figura 2, se identifica la condición de afectación por erosión en la cara del talud del estacionamiento 2+220 y que además es posible observar de manera recurrente a lo largo de toda la ruta. Aunado a esto, y como se observa en la fotografía, no existen sistemas para el manejo de agua de escorrentía superficial, sistemas de drenaje ni para el control de la erosión.

Afectación por erosión en el talud ubicado en el estacionamiento 2+220

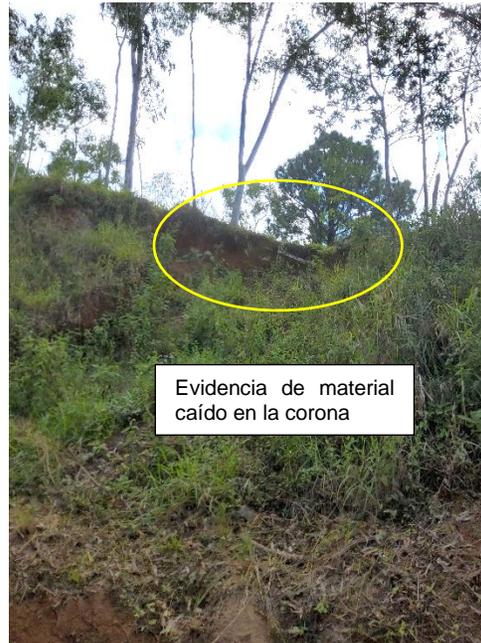
En la Figura 3 se señala la evidencia de inestabilidad en la corona del talud ubicado en el estacionamiento 4+412. En este caso se observa pérdida de material de su zona superior que va ocasionando la pérdida de confinamiento de las raíces de los árboles de gran altura ubicados en la corona del talud. Al igual que como se mencionó anteriormente, no existen estructuras para el manejo de agua de escorrentía superficial, sistemas de drenaje o sistemas para protección de erosión.

Evidencia de inestabilidad en la corona del talud ubicado en el estacionamiento 4+412

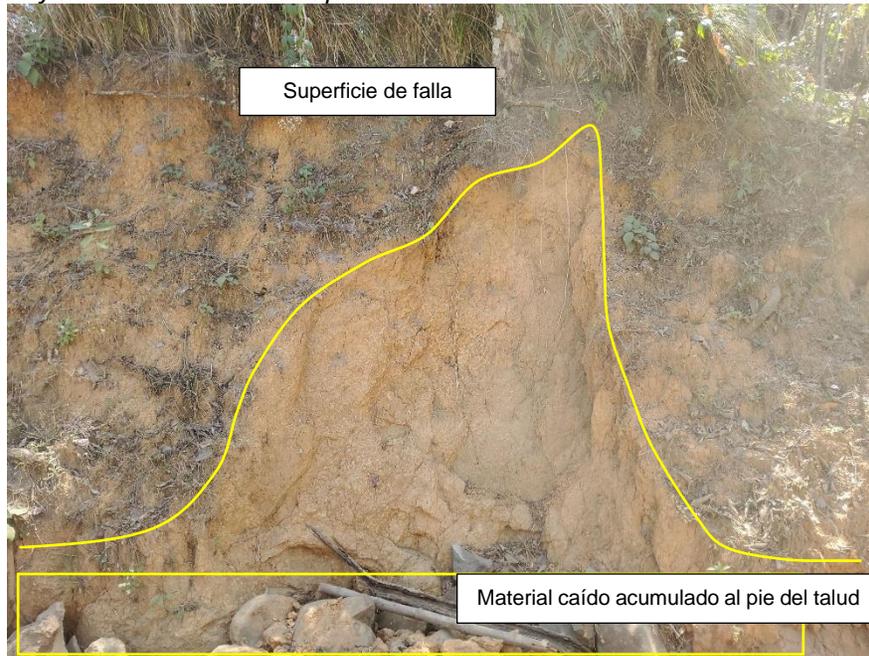
En la Figura 4 se muestra un deslizamiento en un talud de poca altura ubicado en el estacionamiento 8+303. Se identifica una superficie de falla definida por la caída de bloques de roca que conforma el material del talud. Al momento de la evaluación, el material caído se encontraba acumulado al pie del talud. En este caso tampoco se identificaron estructuras para el manejo de agua de escorrentía superficial, sistemas de drenaje o sistemas de protección contra erosión.

Superficie de falla y material acumulado al pie del talud ubicado en el estacionamiento 8+303

De manera general, al igual que el talud anteriormente comentado, se estima recomendable implementar sistemas para el control de erosión y manejo de agua de escorrentía superficial, con el fin de evitar que las condiciones identificadas al momento de la evaluación se magnifiquen, así como limpieza del material caído y acumulado al pie del talud que obstruye la cuneta.

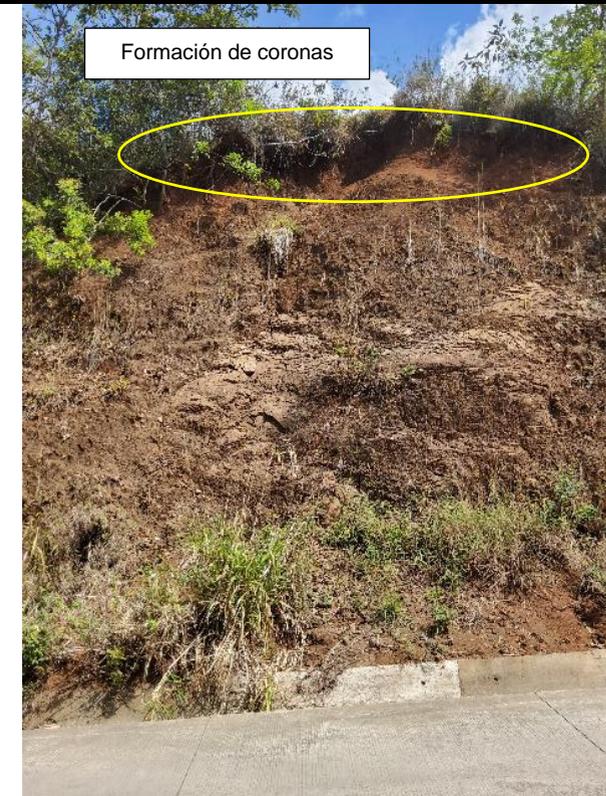
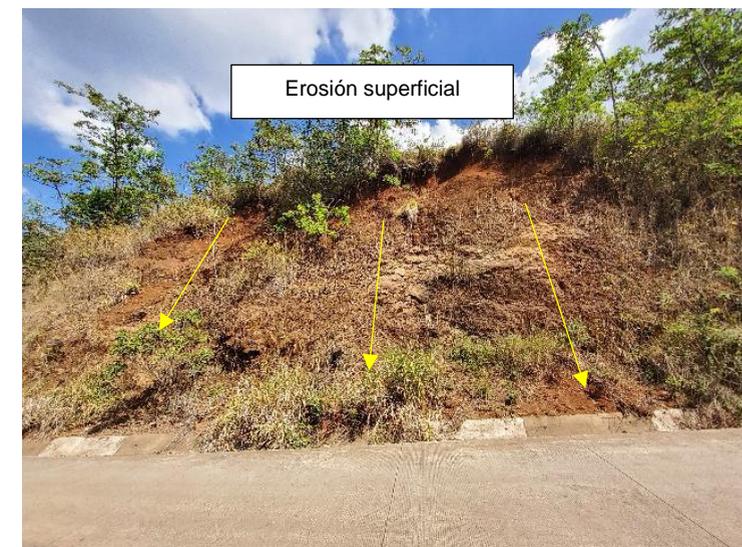
Tabla 4
Resultado de evaluación del talud ubicado en el estacionamiento 1+625

En la Tabla 4 se presenta el resultado del primer talud evaluado a detalle, el cual está compuesto por roca medianamente fracturada y la vegetación que lo rodea es autóctona. Alcanza una altura aproximada de 12 m y aproximadamente 73° de pendiente. No presenta manejo de escorrentía, y como afectación en la cara del talud se observan cárcavas. Como evidencia de movimiento únicamente se observa la formación de coronas. Se debe resaltar que, en las cercanías del talud hay presencia de viviendas a una distancia de 8 m a 15 m, vías de 0 m a 3 m y de redes eléctricas de 3 m a 8 m.

Como resultado de la evaluación con la herramienta RC-545 se obtiene para el talud del estacionamiento 1+625 una clasificación “media” para el nivel de afectación del talud o la incidencia sobre estructuras cercanas. De acuerdo con el criterio experto del PIG, el talud no requiere de una evaluación profunda del sitio, y las recomendaciones generales como manejo de escorrentía superficial e implementación de técnicas para el control de la erosión podrían ser suficientes para mejorar la condición del talud. Se recomienda implementar un adecuado sistema de manejo de agua de escorrentía superficial que incluya contracunetas y estructuras de canalización de agua de escorrentía superficial, y considerar la implementación, el diseño y construcción del sistema de drenajes específicos para el talud.

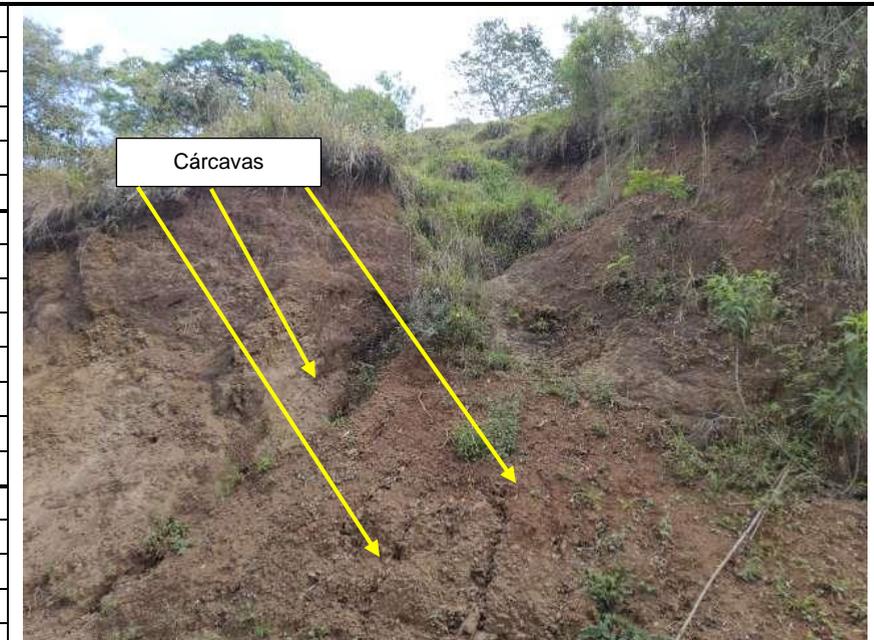
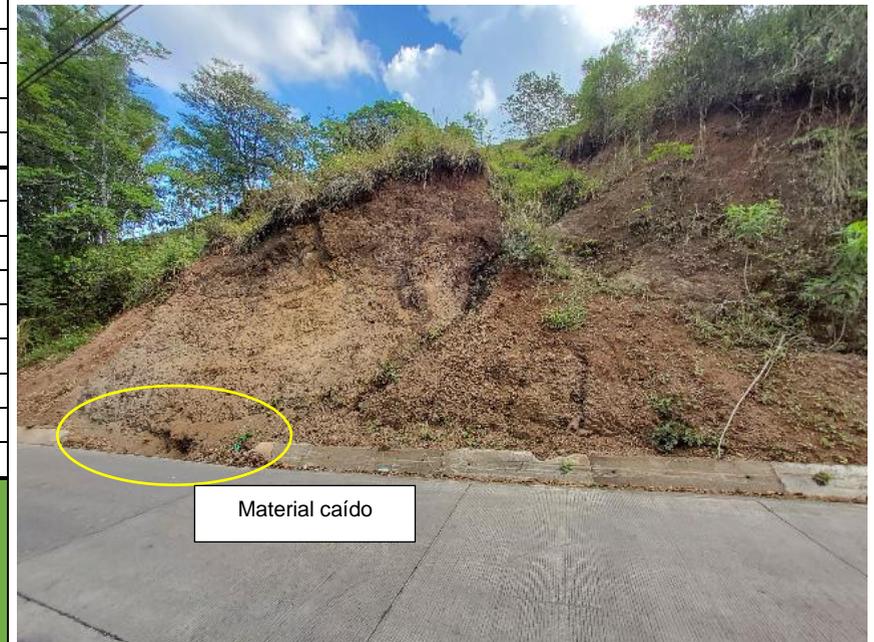
Tabla 5
Resultado de evaluación del talud ubicado en el estacionamiento 1+650

En la Tabla 5 se presenta el resultado de la evaluación con el RC-545 al talud ubicado en el estacionamiento 1+650. Se conforma por material compuesto de suelo con presencia de partículas de roca. Su altura aproximada es de 10 m y aproximadamente 49° de pendiente. El manejo de la escorrentía se limita a una cuneta al pie del talud que se encuentra en mal estado, como lo demuestran las fotografías. La importancia de su condición de inestabilidad se ve acrecentada, al igual que para el talud de la estación anterior, por el efecto que tiene sobre las estructuras cercanas: viviendas, vías y redes eléctricas.

Baja - Recomendaciones generales según la condición del talud

Dado que el resultado de la evaluación con la herramienta RC-545 da un nivel de incidencia “bajo” a las estructuras cercanas, este sitio no requiere de análisis más profundos. Se considera apropiado mantener el talud monitoreado, realizar una limpieza del material acumulado al pie del talud, implementar adecuados sistemas para el manejo de escorrentía superficial e implementación de técnicas para el control de la erosión, siendo estos suficientes para mejorar su condición.
