Informe: EIC-Lanamme-INF-1542-2024

### INFORME DE INSPECCIÓN DE TALUDES RUTA NACIONAL N° 313

Programa de Ingeniería Geotécnica

San José, Costa Rica  
Setiembre, 2024

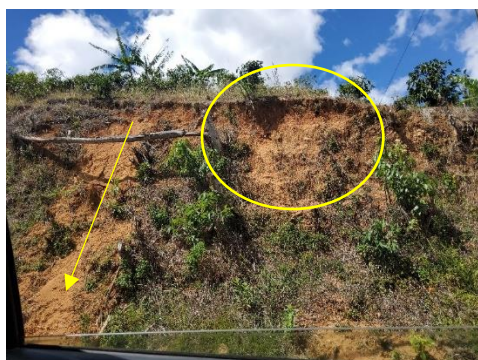
(a) Est. 23+324

De manera general los sitios identificados con alguna evidencia de inestabilidad son taludes que en la mayoría de los casos responden a un patrón de afectación por escorrentía superficial y pendientes escarpadas. Cabe resaltar la deficiencia en el sistema de manejo de agua, principalmente en la corona del talud, y ausencia de elementos de drenaje de agua de infiltración. Esta condición se muestra a manera de ejemplo en la Figura 2. Entre las principales observaciones del sitio se resalta la afectación por erosión en la cara del talud y la acumulación de material caído, aunado a esto no existen estructuras para el manejo de agua en la corona del talud, ni medidas para controlar la erosión de la cara del talud.

*Condición generalizada de afectación por erosión en taludes a lo largo de la Ruta Nacional 313, ausencia de estructuras para el manejo de agua de escorrentía superficial*

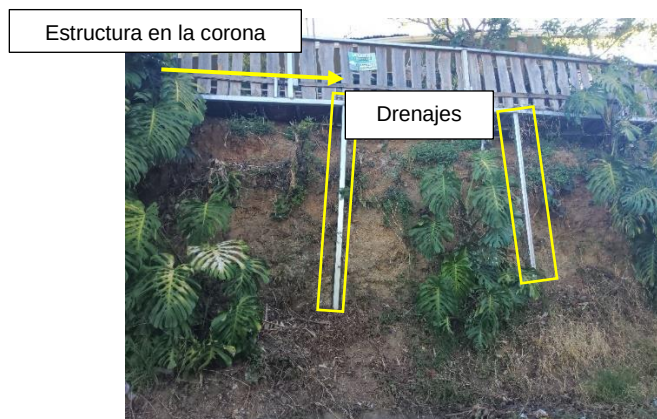
Cabe resaltar el caso específico del talud ubicado en el estacionamiento 3+890 (ver Figura 3), el cual presenta un alto grado de afectación por erosión y, además, existe una estructura en la corona del talud. Aunado a esto, al momento de la inspección se identificó lo que aparenta ser un sistema de drenaje. Se considera oportuno realizar un análisis con mayor detalle del sitio, incluyendo exploración geotécnica básica y el uso de algún software especializado.

*Estructura en la corona del talud con afectación por erosión ubicado en el estacionamiento 3+890*

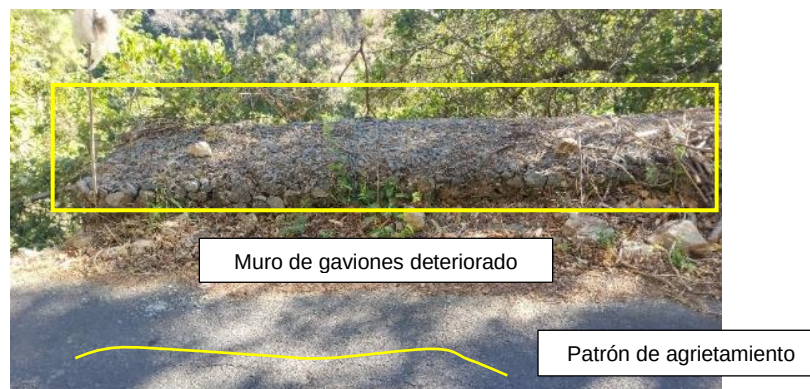
En la Figura 4 se señala un muro de gaviones en el talud inferior a la carretera, el muro presenta señales de deterioro tales como pérdida de material de relleno de las celdas, cortes en la malla y deformaciones. Además, el pavimento en la corona del muro presenta agrietamiento longitudinal. La presencia de una estructura de retención es un indicio de inestabilidad en el sitio, por la presencia de las grietas es posible que la inestabilidad en el sitio esté asociada a un movimiento de la masa de suelo que conforma el talud inferior a la vía.

*Estructura de contención en mal estado en el estacionamiento 8+711*

Se considera recomendable realizar un análisis con mayor detalle del sitio que abarque un radio considerable alrededor de la estructura, incluyendo exploración geotécnica básica y el uso de algún software especializado. Además, mantener un monitoreo constante del sitio y brindar mantenimiento de la estructura de contención para evitar que las condiciones observadas se magnifiquen.

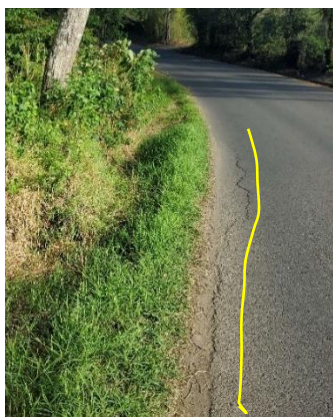
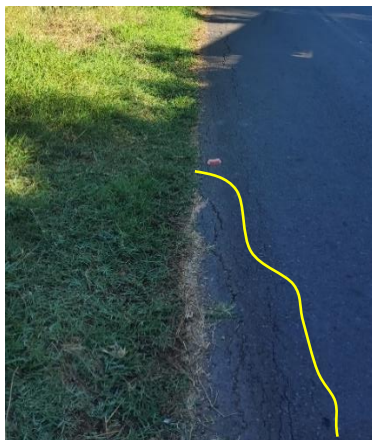
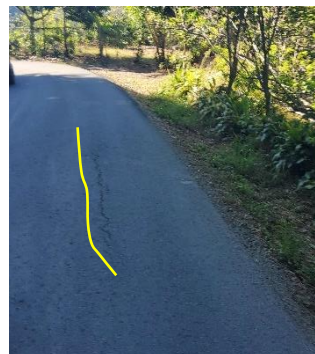
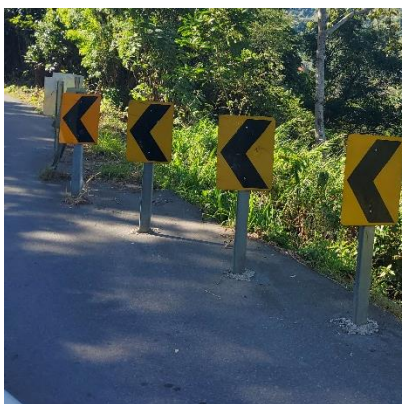
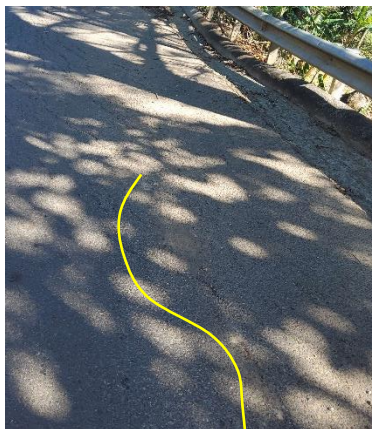
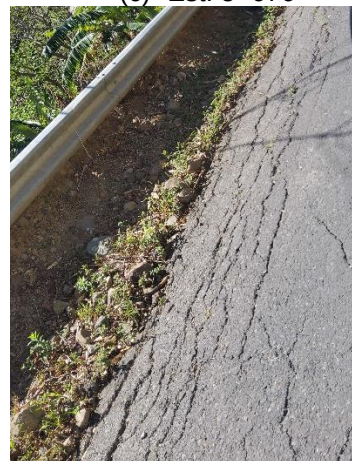
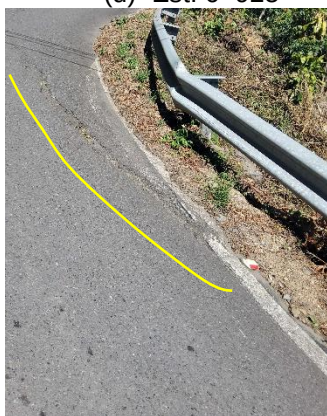
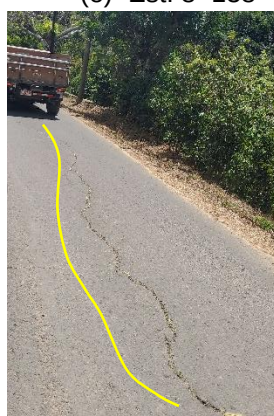
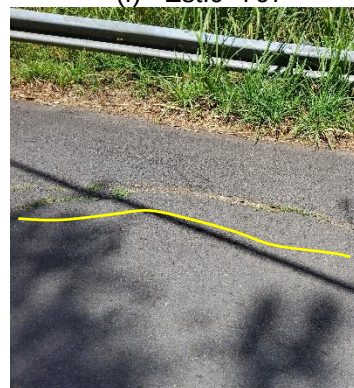
En la Figura 5, se señala la presencia de agrietamientos longitudinales en varios estacionamientos, ubicados en la corona de los respectivos taludes, todos en la margen inferior de la vía. La recurrencia de esta evidencia de inestabilidad identificada a lo largo de la Ruta Nacional 313, resulta ser un indicador de un posible movimiento generalizado de masas en el sitio.

*Agrietamiento longitudinal en el pavimento a lo largo de la Ruta Nacional 313*

Dada la recurrencia de los agrietamientos en el pavimento a lo largo de la Ruta Nacional 313 y la topografía montañosa de esta, se recomienda realizar un análisis con mayor detalle del sitio, incluyendo exploración geotécnica básica y el uso de algún software especializado. Para esto es recomendable realizar un levantamiento topográfico del talud para efectuar el análisis en softwares especializados aplicando la geometría representativa del sitio. Una posibilidad para contar con la topografía del sitio es realizar el levantamiento con Vehículos Aéreos No Tripulados (VANT) para la generación de Modelos de Elevación Digital (MED), y posteriormente analizarlos con softwares especializados en geotecnia que permitan determinar las superficies de falla con mayor precisión.

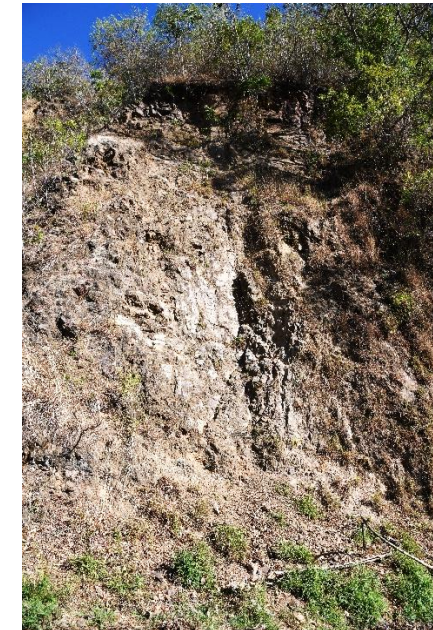
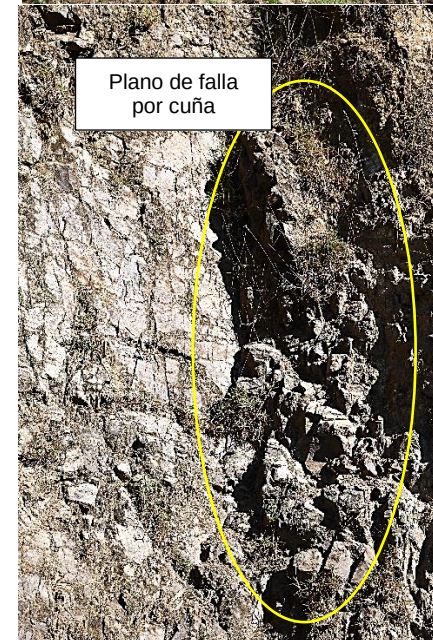
El primer talud valorado con la herramienta de inspección detallada se encuentra en el estacionamiento 6+340 (ver Tabla 4), tiene una pendiente aproximada de  $67^\circ$ , y es cercano a los 28 m de altura y el material predominante es roca altamente fracturada (sin relleno entre las discontinuidades). La forma del talud es rectilínea, posee una falla por cuña, presenta drenajes obstruidos y, al momento de la inspección, el talud se encontraba seco y sin flujo de agua. Por último, está a una distancia entre 3 m y 8 m de redes eléctricas y se apreció material caído entre 0 m<sup>3</sup> y 50 m<sup>3</sup> como evidencia de movimiento.

Como resultado de la evaluación con la herramienta RC-545 se obtiene para el talud del estacionamiento 6+340 una clasificación “media” para el nivel de afectación del talud o la incidencia sobre estructuras cercanas. Dada las dimensiones del talud y la condición de fracturamiento de la roca, se recomienda realizar un análisis con mayor detalle del sitio, incluyendo exploración geotécnica básica y el uso de algún software especializado. Para esto es recomendable realizar un levantamiento topográfico del talud para efectuar el análisis en softwares especializados aplicando la geometría representativa del sitio. Una posibilidad para contar con la topografía del sitio es realizar el levantamiento con Vehículos Aéreos No Tripulados (VANT) para la generación de Modelos de Elevación Digital (MED), y posteriormente analizarlos con softwares especializados en geotecnia que permitan determinar las superficies de falla con mayor precisión.

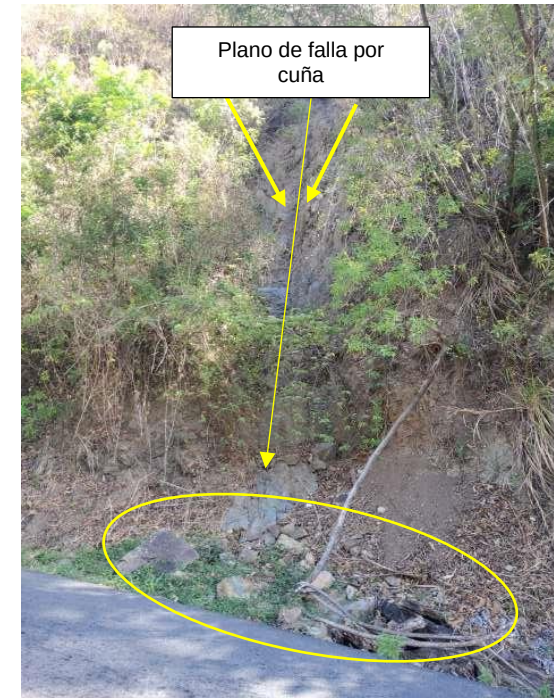
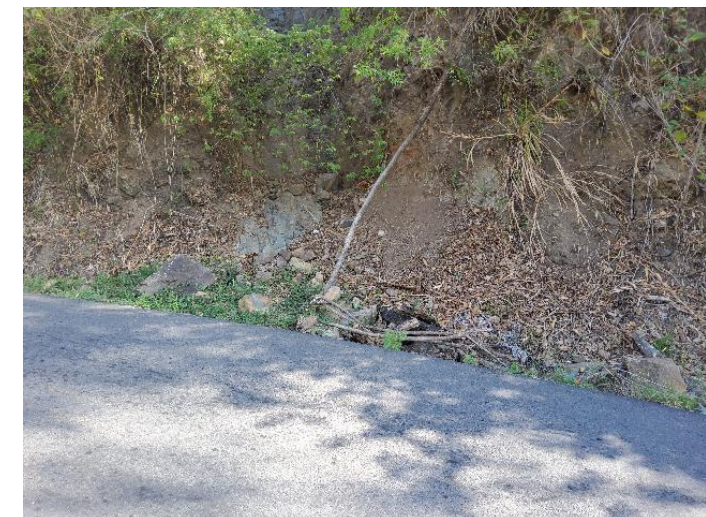
El segundo talud se encuentra en el estacionamiento 6+379 (ver Tabla 5), alcanza una altura cercana a 36 m y una pendiente aproximada de 87. El material predominante es roca medianamente fracturada (sin relleno entre las discontinuidades). La forma del talud es compuesta, posee una falla por cuña. Al momento de la evaluación la estructura de la cuneta se encontró obstruida por material caído, el talud se encontró seco y sin flujo de agua. Por último, está a una distancia entre 3 m y 8 m de redes eléctricas y se apreció material caído entre 0 m<sup>3</sup> y 50 m<sup>3</sup> como evidencia de movimiento.

Al aplicar la evaluación con la herramienta RC-545 al talud en el estacionamiento 6+379, se obtiene para el nivel de afectación o la incidencia sobre estructuras cercanas la clasificación “media”, de acuerdo con el criterio experto del PIG, dada la forma y pendiente del talud, no requiere de una evaluación específica del sitio, y las recomendaciones generales como manejo de escorrentía superficial e implementación de técnicas para el control de la erosión son suficientes para mejorar la condición del talud.

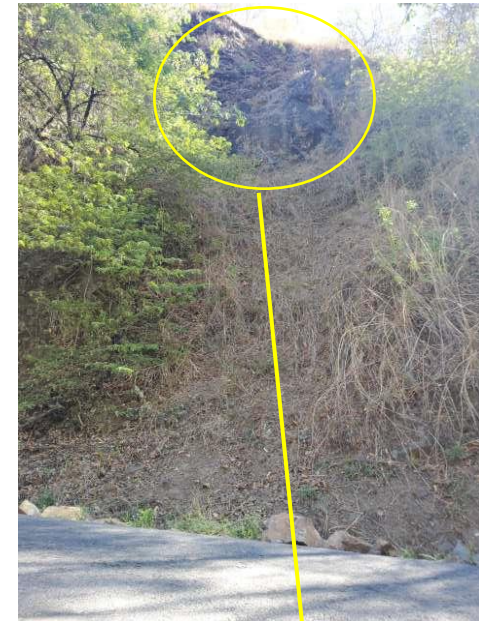
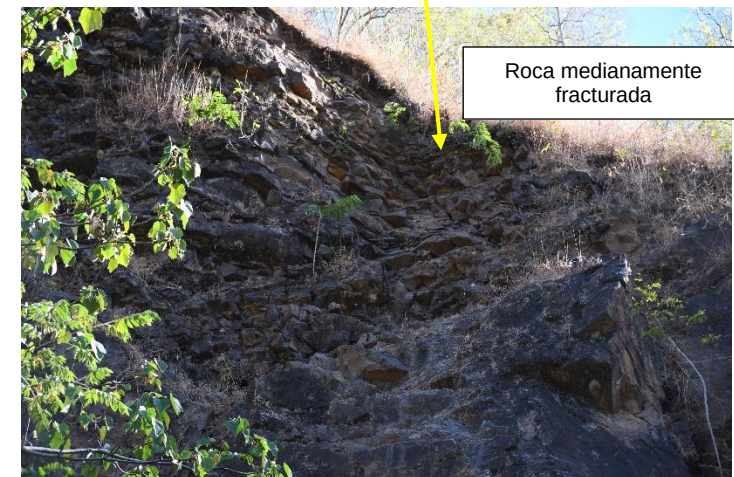
El tercer talud se encuentra en el estacionamiento 6+391 (ver Tabla 6), alcanza una altura y una pendiente aproximada de 46 m y 65° respectivamente. El material predominante es roca medianamente fracturada (sin relleno entre las discontinuidades). La forma del talud es cóncava, no posee falla, tiene drenajes obstruidos y, al momento de la inspección, el talud se encontraba seco y sin flujo de agua. Por último, está a una distancia entre 3 m y 8 m de redes eléctricas, y se apreció material caído entre 0 m<sup>3</sup> y 50 m<sup>3</sup> como evidencia de movimiento.

Al aplicar la evaluación con la herramienta RC-545 al talud en el estacionamiento 6+391, se obtiene para el nivel de afectación o la incidencia sobre estructuras cercanas la clasificación “media”, de acuerdo con el criterio experto del PIG, dada la forma y pendiente del talud, no requiere de una evaluación específica del sitio, y las recomendaciones generales como manejo de escorrentía superficial e implementación de técnicas para el control de la erosión son suficientes para mejorar la condición del talud.

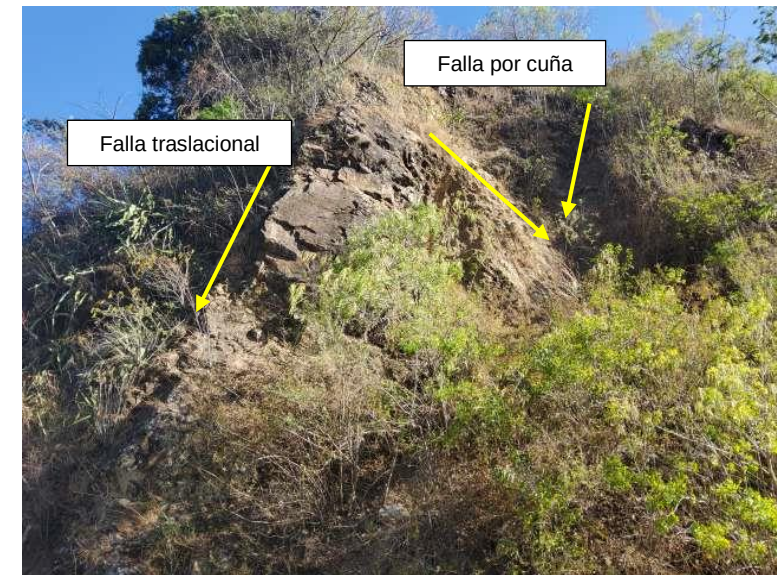
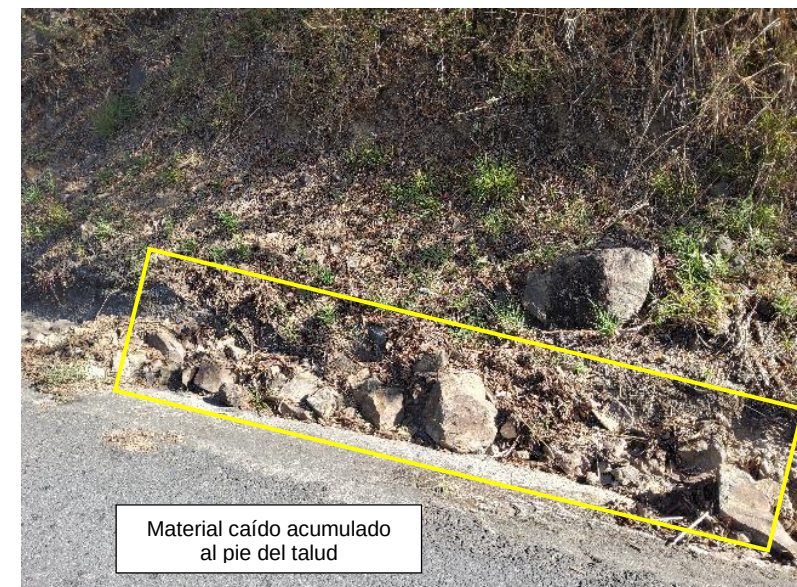
El cuarto talud valorado con la herramienta de inspección detallada se encuentra en el estacionamiento 6+438 (ver Tabla 7), se caracteriza por una pendiente aproximada de 70° y alcanza una altura cercana a los 34 m. El material predominante es roca altamente fracturada (sin relleno entre las discontinuidades). La forma del talud es rectilínea, posee una falla compuesta, drenajes obstruidos y, al momento de la inspección, el talud se encontraba seco y sin flujo de agua. Por último, está a una distancia entre 3 m y 8 m de redes eléctricas y se apreció material caído entre 0 m<sup>3</sup> y 50 m<sup>3</sup> como evidencia de movimiento.

Como resultado de la evaluación con la herramienta RC-545 se obtiene para el talud del estacionamiento 6+438 una clasificación “media” para el nivel de afectación del talud o la incidencia sobre estructuras cercanas. Dada las dimensiones del talud, la condición de fracturamiento de la roca y la presencia de bloques caídos acumulados al pie del talud, se recomienda realizar un análisis con mayor detalle del sitio, incluyendo exploración geotécnica básica y el uso de algún software especializado. Para esto es recomendable realizar un levantamiento topográfico del talud para efectuar el análisis en softwares especializados aplicando la geometría representativa del sitio. Una posibilidad para contar con la topografía del sitio es realizar el levantamiento con Vehículos Aéreos No Tripulados (VANT) para la generación de Modelos de Elevación Digital (MED), y posteriormente analizarlos con softwares especializados en geotecnia que permitan determinar las superficies de falla con mayor precisión.

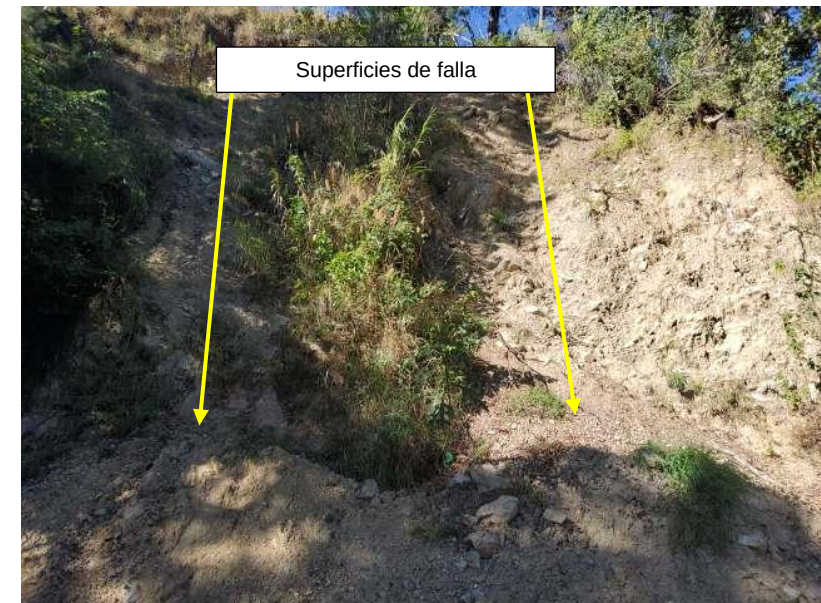
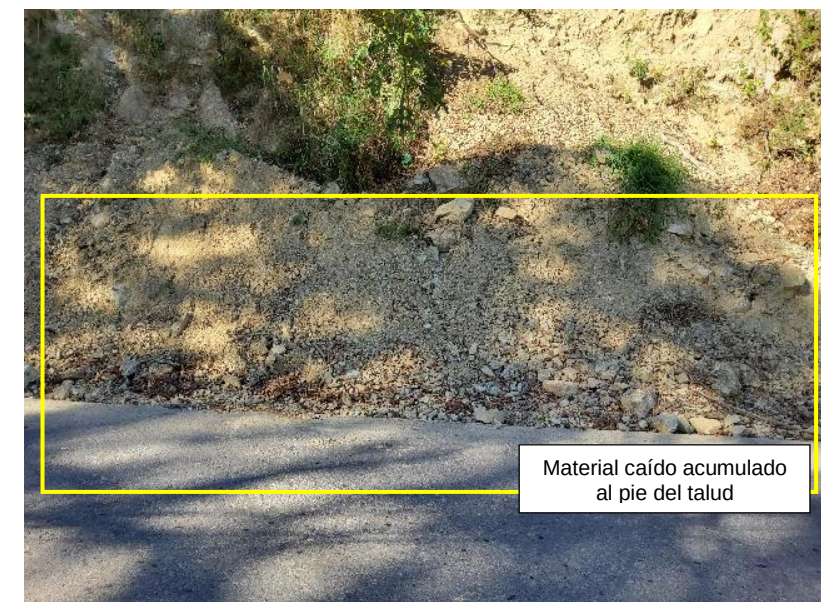
El quinto talud valorado con la herramienta de inspección detallada se encuentra en el estacionamiento 8+724 (ver Tabla 8), alcanza una pendiente y altura aproximadas de 55° y 26 m respectivamente. El material predominante es roca medianamente fracturada (sin relleno entre las discontinuidades). La forma y falla del talud es compuesta, presenta drenajes obstruidos y, al momento de la inspección, el talud se encontraba seco y sin flujo de agua. Por último, está a una distancia entre 3 m y 8 m de redes eléctricas y se apreció grietas alrededor del talud y material caído entre 50 m<sup>3</sup> y 200 m<sup>3</sup> como evidencias de movimiento.

Al aplicar la evaluación con la herramienta RC-545 al talud en el estacionamiento 8+724, se obtiene para el nivel de afectación o la incidencia sobre estructuras cercanas la clasificación media, de acuerdo con el criterio experto del PIG, dada la forma y pendiente del talud, no requiere de una evaluación específica del sitio, y las recomendaciones generales como manejo de escorrentía superficial e implementación de técnicas para el control de la erosión son suficientes para mejorar la condición del talud.

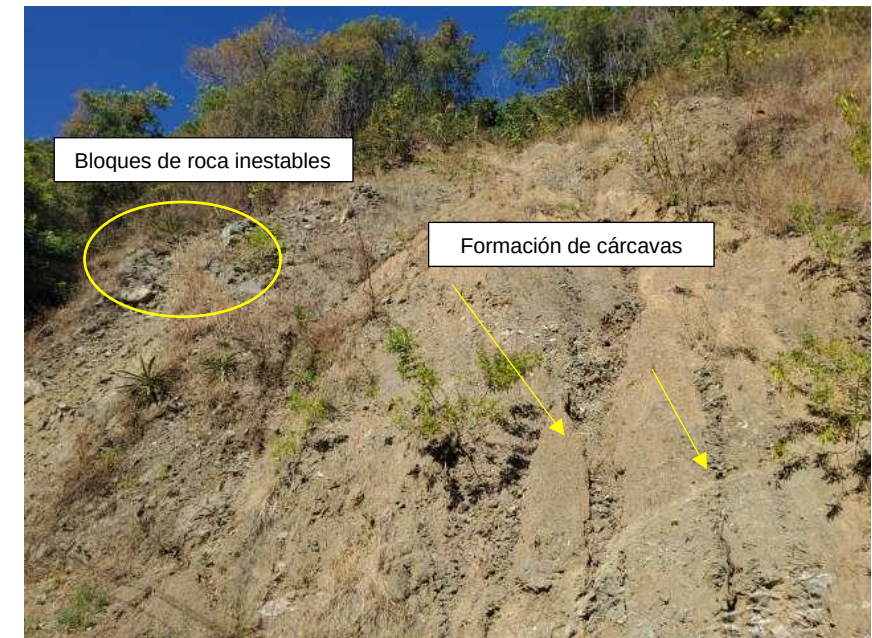
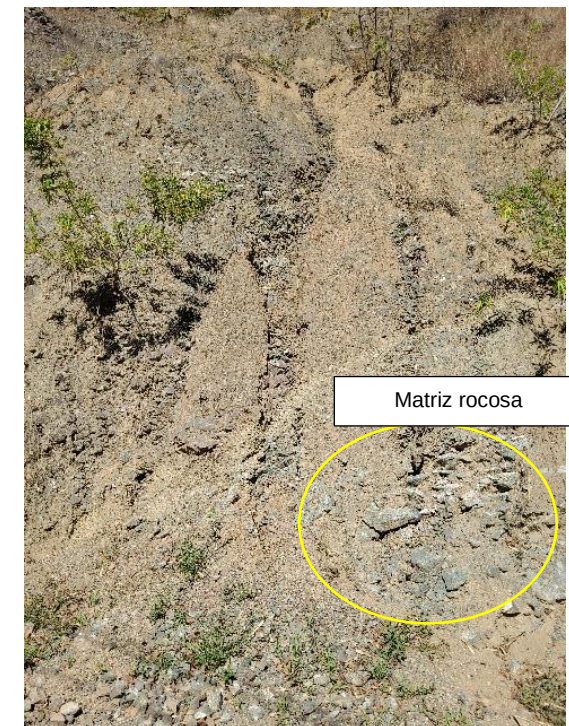
El sexto talud se encuentra en el estacionamiento 9+760 (ver Tabla 9), alcanza una altura a los 22 m y una pendiente aproximada de  $50^\circ$ , el material predominante es roca altamente fracturada (sin relleno entre las discontinuidades). La forma del talud es convexa, posee una falla planar, tiene drenajes obstruidos y, al momento de la inspección, el talud se encontraba seco y sin flujo de agua. Por último, está a una distancia entre 3 m y 8 m de redes de agua potable, ente 8 m y 15 m de cultivos y se apreciaron grietas alrededor del talud y material caído entre 50 m<sup>3</sup> y 200 m<sup>3</sup> como evidencias de movimiento.

Al aplicar la evaluación con la herramienta RC-545 al talud en el estacionamiento 9+760, se obtiene para el nivel de afectación o la incidencia sobre estructuras cercanas la clasificación “media”, de acuerdo con el criterio experto del PIG, dada la forma y pendiente del talud, no requiere de una evaluación específica del sitio, y las recomendaciones generales como manejo de escorrentía superficial e implementación de técnicas para el control de la erosión son suficientes para mejorar la condición del talud.

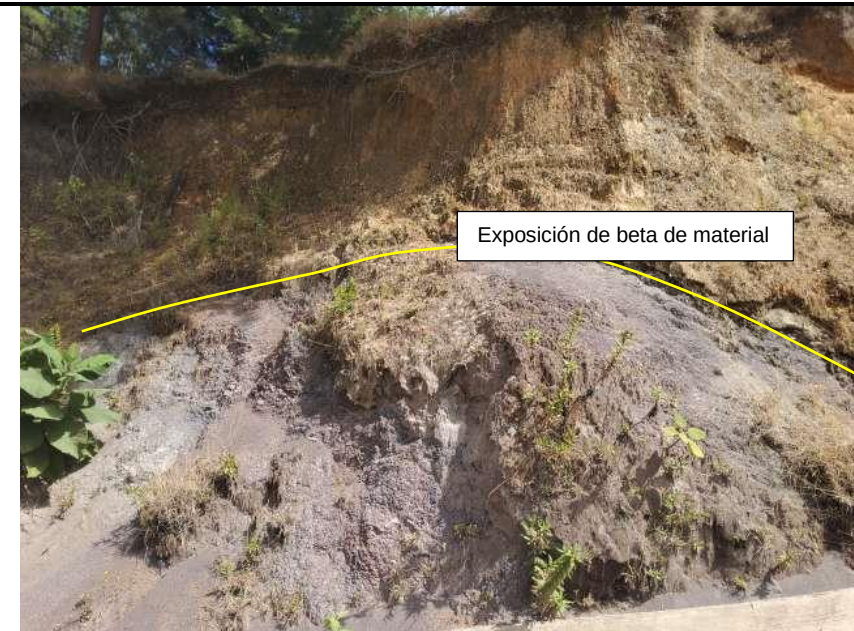
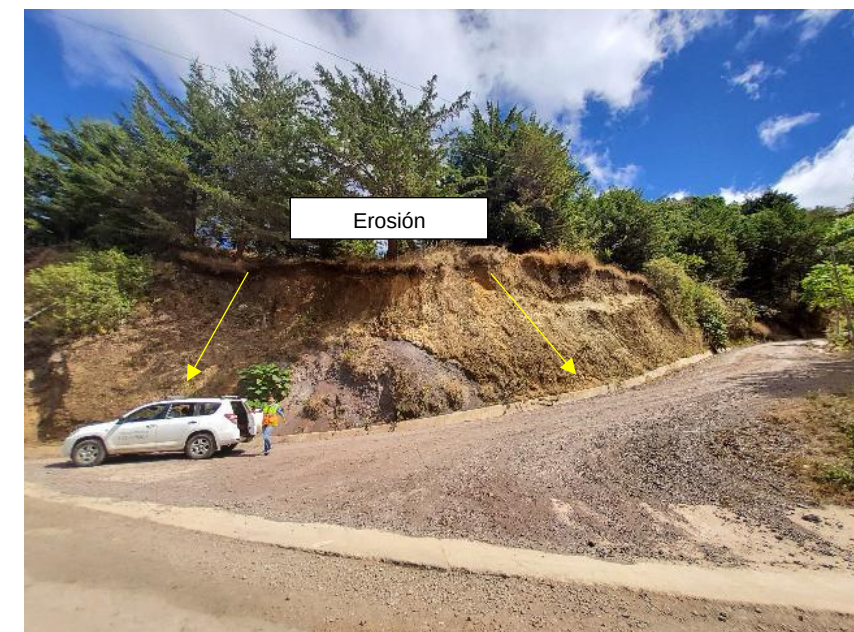
El séptimo talud se encuentra en el estacionamiento 18+012 (ver Tabla 10), posee una altura aproximada de 12 m y aproximadamente 54° de pendiente. El material predominante es suelo residual medianamente agrietado. La forma del talud es cóncava, no posee falla, pero tiene drenajes obstruidos y, al momento de la inspección, el talud se encontraba seco y sin flujo de agua. Por último, está a una distancia entre 8 m y 15 m de redes eléctricas, entre 0 m y 3 m de redes de agua potable y se apreció formación de coronas y material caído entre 50 m<sup>3</sup> y 200 m<sup>3</sup> como evidencias de movimiento.

Al aplicar la evaluación con la herramienta RC-545 al talud en el estacionamiento 18+012, se obtiene para el nivel de afectación o la incidencia sobre estructuras cercanas la clasificación “media”, de acuerdo con el criterio experto del PIG, dada la forma y pendiente del talud, no requiere de una evaluación específica del sitio, y las recomendaciones generales como manejo de escorrentía superficial e implementación de técnicas para el control de la erosión son suficientes para mejorar la condición del talud.

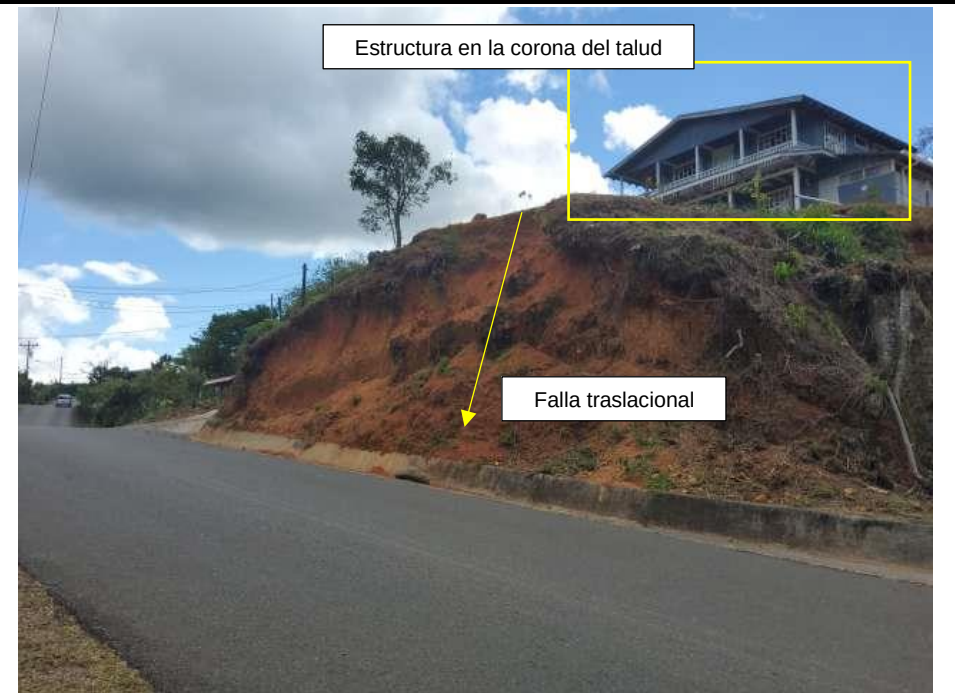
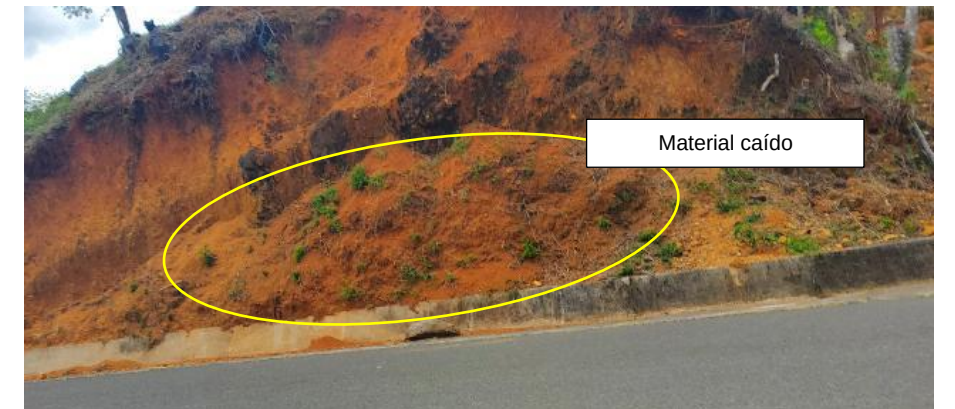
El octavo talud valorado con la herramienta de inspección detallada se encuentra en el estacionamiento 36+385 (ver Tabla 11), alcanza una altura cercana a los 7 m y una pendiente aproximada de 50°. El material predominante es suelo residual cohesivo sin grietas. La forma del talud es cóncava, posee una falla por deslizamiento traslacional, presenta drenajes en buen estado y, al momento de la inspección, el talud se encontraba seco y sin flujo de agua. Por último, está a una distancia entre 0 m y 3 m de redes eléctricas, redes de agua potable, además se identifica una estructura de vivienda o comercio en la corona del talud. Finalmente se identifica la formación de coronas y material caído entre 0 m<sup>3</sup> y 50 m<sup>3</sup> como evidencias de movimiento.
