Ubicación del proyecto  
Diseño de intervención e  
intervención del Puente  
sobre el río Tempisque

**Informe de Auditoría Técnica  
EIC-Lanamme-INF-1408-2024  
Auditoría del alcance, gestión  
de la calidad de los materiales  
y del proceso constructivo del  
proyecto: Diseño de la intervención  
e intervención (construcción) del  
puente sobre el río Tempisque  
“La Amistad de Taiwán”,  
Ruta Nacional No. 18.**

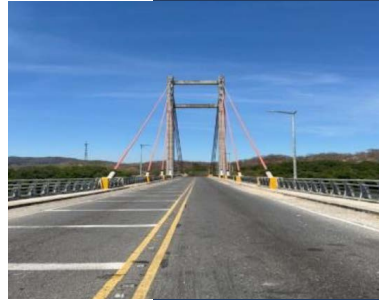
Inicio de trabajos  
A1, P 4 y 8

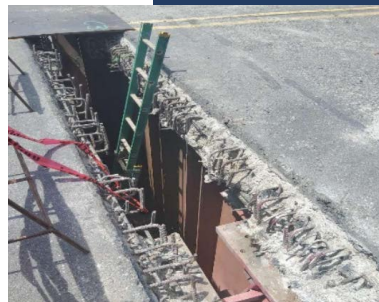
Trabajos en pila 4

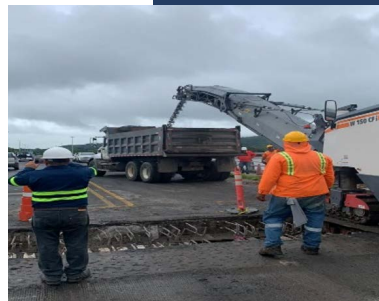
Escarificación
