**Informe Final: EIC-Lanamme-INF-1408-2024**

**AUDITORÍA DEL ALCANCE, GESTIÓN DE LA CALIDAD DE LOS MATERIALES Y DEL PROCESO CONSTRUCTIVO DEL PROYECTO: DISEÑO DE LA INTERVENCIÓN E INTERVENCIÓN (CONSTRUCCIÓN) DEL PUENTE SOBRE EL RÍO TEMPISQUE “LA AMISTAD DE TAIWÁN”, RUTA NACIONAL NO. 18**

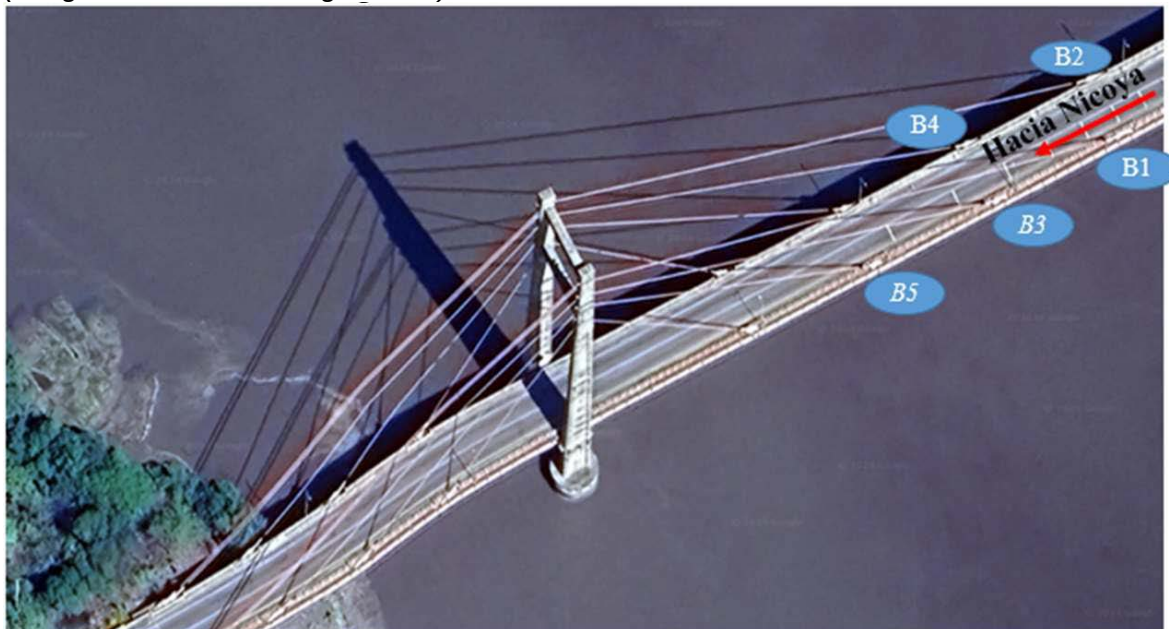
**Figura 2.** Diagrama de ubicación de los anclajes medidos sobre el Puente La Amistad. (Imagen tomada de Google Earth)

- **Anclajes de tirantes:** También se inspeccionaron las reparaciones de la pintura en los anclajes de los tirantes del puente, un aspecto crucial para evitar la corrosión.
