## Laboratorio Nacional de Materiales y Modelos Estructurales

Informe: EIC-Lanamme-INF-1544-2024

### INFORME DE INSPECCIÓN DE TALUDES RUTA NACIONAL N° 709

San José, Costa Rica  
Setiembre, 2024

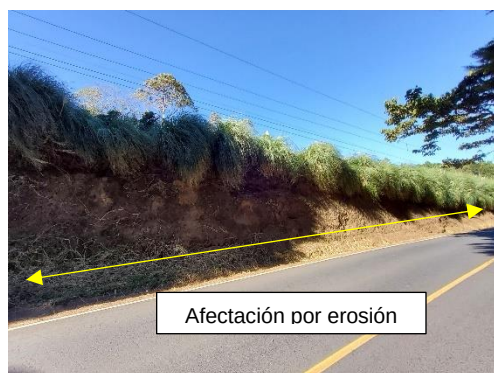
(a) Est. 9+963

De manera general los sitios identificados con alguna evidencia de inestabilidad son taludes que en la mayoría de los casos responden a un patrón de afectación por escorrentía superficial y pendientes escarpadas. Cabe resaltar la deficiencia en el sistema de manejo de agua, principalmente en la corona del talud, y ausencia de elementos de drenaje de agua de infiltración. Esta condición se muestra a manera de ejemplo en la Figura 2. Entre las principales observaciones del sitio se resalta la afectación por erosión en la cara del talud y ausencia de estructuras para el manejo de agua en la corona del talud, ni medidas para controlar la erosión de la cara del talud

*Condición generalizada de afectación por erosión en taludes a lo largo de la Ruta Nacional, ausencia de estructuras para el manejo de agua de escorrentía superficial*

Se recomienda implementar un adecuado sistema de manejo de agua de escorrentía superficial que incluya contracunetas y estructuras de canalización de agua de escorrentía superficial, y considerar la implementación, el diseño y construcción del sistema de drenajes específicos para el talud.

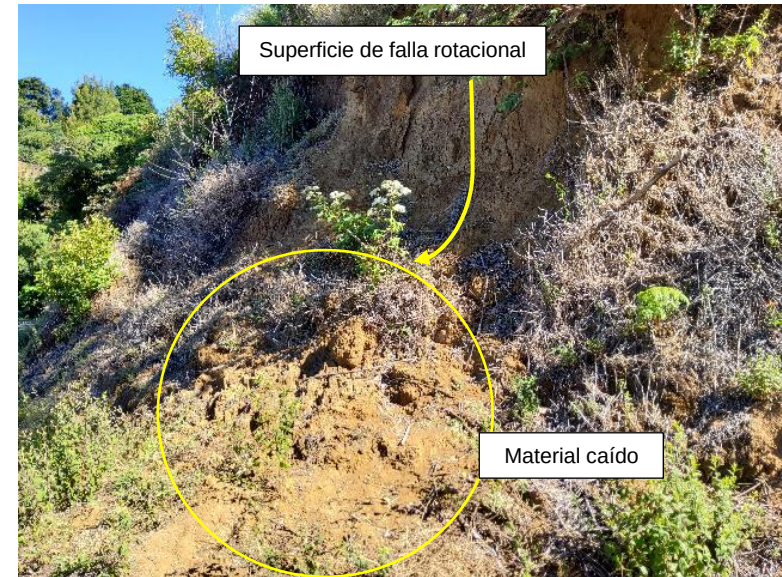
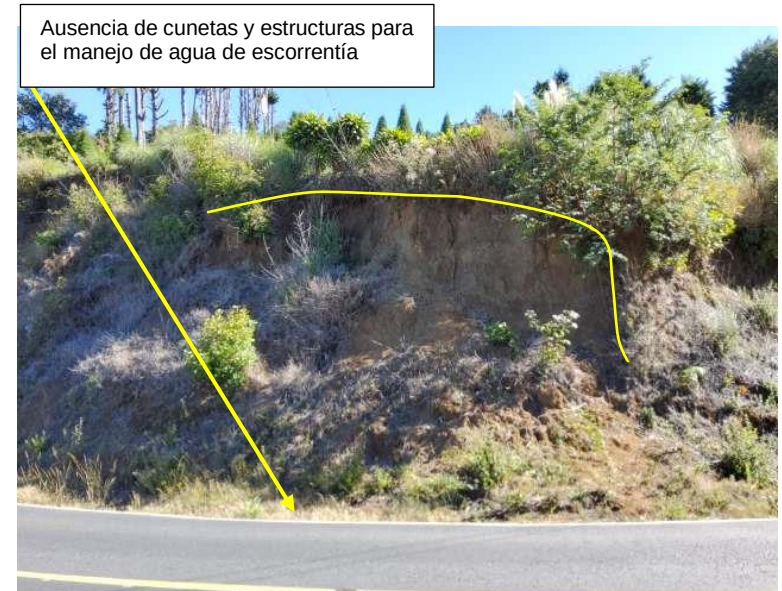
Resultado de evaluación del talud ubicado en el estacionamiento 8+812

En la Tabla 4 se muestra el resultado de la evaluación del talud ubicado en la estación 8+812, el cual alcanza una altura cercana a los 8 m y aproximadamente 50° de pendiente. Está conformado por suelo cohesivo y de origen residual. En dicho talud se aprecia una superficie de falla que, con base en su geometría se puede clasificar como rotacional. No se logran identificar estructuras para el manejo del agua de escorrentía, asociado a esto se aprecia erosión superficial en el talud. Al momento de evaluación el talud se encontraba seco y sin flujo. Se identifica la formación de coronas, y un volumen de material caído menor a 50 m<sup>3</sup>, ambas observaciones se caracterizan como evidencias de movimiento en los alrededores del talud. Adicionalmente, se debe resaltar la presencia de redes eléctricas a una distancia menor a los 8 m.

Al aplicar la evaluación con la herramienta RC-545 al talud en el estacionamiento 8+812, se obtiene para el nivel de afectación o la incidencia sobre estructuras cercanas la clasificación “media”, de acuerdo con el criterio experto del PIG, dada las dimensiones del talud, el material que lo conforma, la cercanía con estructuras y el área de la superficie de falla, no requiere de una evaluación específica del sitio, y las recomendaciones generales como manejo de escorrentía superficial e implementación de técnicas para el control de la erosión son suficientes para mejorar la condición del talud.

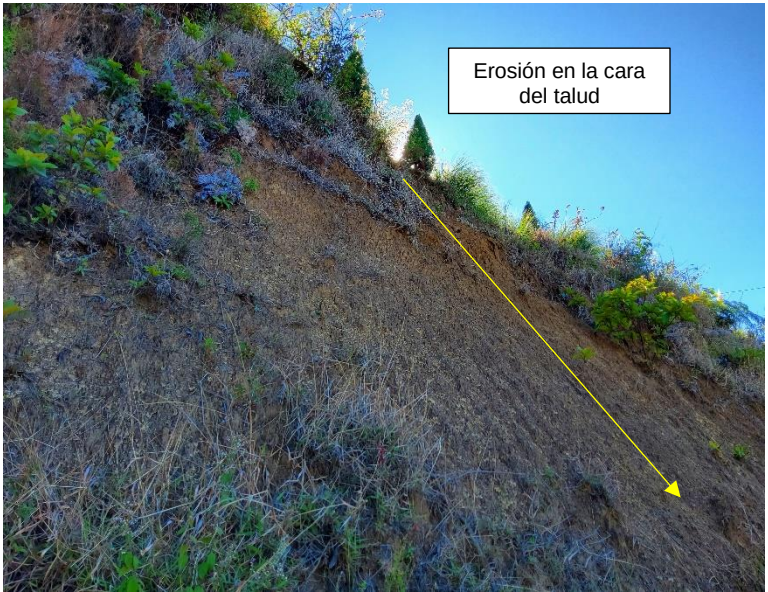
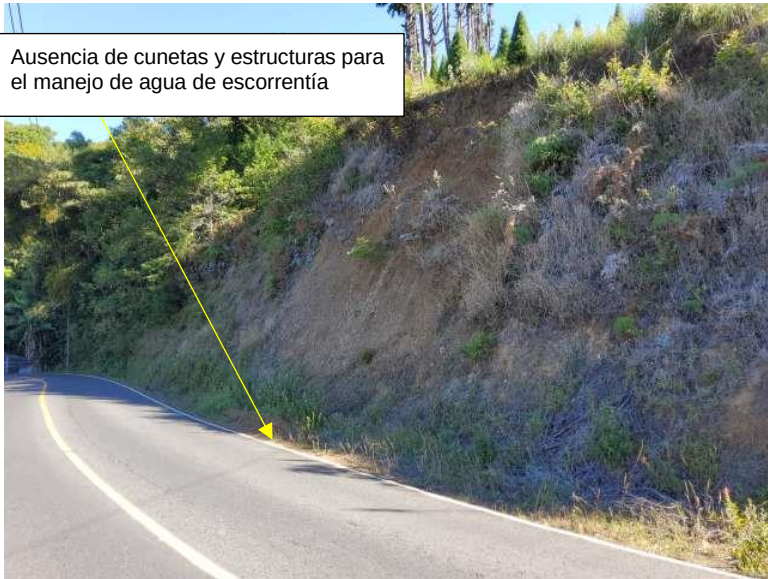
**Tabla 5**  
Resultado de evaluación del talud ubicado en el estacionamiento 8+833

En el estacionamiento 8+833 se identifica un talud conformado por suelo de origen residual, de consistencia cohesiva y con un grado medio de agrietamiento en la cara del talud. Alcanza una altura y una pendiente aproximadas de 12 m y 55° respectivamente. Se observa afectación en forma de erosión superficial, la cual está relacionada con la carencia de estructuras para el manejo del agua de escorrentía. Al momento de la evaluación el talud se encontraba seco y no presentaba flujo. Como evidencia del movimiento del talud se puede señalar la formación de coronas, así como el volumen de material caído. En las cercanías se pueden observar tanto cultivos como redes eléctricas.

Al aplicar la evaluación con la herramienta RC-545 al talud en el estacionamiento 8+833, se obtiene para el nivel de afectación o la incidencia sobre estructuras cercanas la clasificación “media”, de acuerdo con el criterio experto del PIG, dada las dimensiones del talud y la cercanía con estructuras, no requiere de una evaluación específica del sitio, y las recomendaciones generales como manejo de escorrentía superficial e implementación de técnicas para el control de la erosión son suficientes para mejorar la condición del talud.
