Laboratorio Nacional de Materiales y Modelos Estructurales

Informe: EIC-Lanamme-INF-1560-2024

INFORME DE INSPECCIÓN DE TALUDES RUTA NACIONAL N° 741

San José, Costa Rica
Octubre, 2024

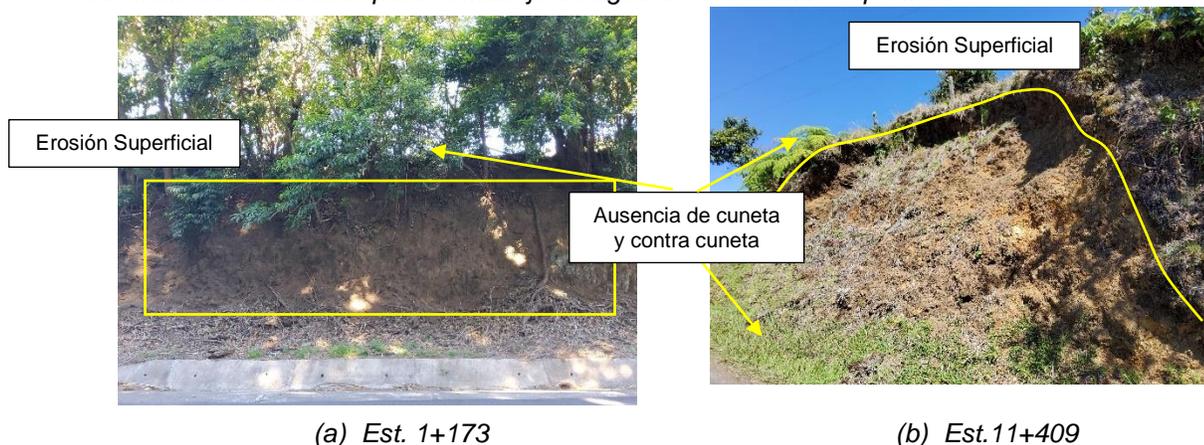
Figura 2

De manera general los sitios identificados con alguna evidencia de inestabilidad son taludes que en la mayoría de los casos responden a un patrón de afectación por escorrentía superficial y pendientes escarpadas. Cabe resaltar la deficiencia en el sistema de manejo de agua, principalmente en la corona del talud, y ausencia de elementos de drenaje de agua de infiltración. Esta condición se muestra a manera de ejemplo en la Figura 2. Entre las principales observaciones del sitio se resalta la afectación por erosión en la cara del talud y ausencia de estructuras para el manejo de agua en la corona del talud, ni medidas para controlar la erosión de la cara del talud.

Condición generalizada de afectación por erosión en taludes a lo largo de la Ruta Nacional, ausencia de estructuras para el manejo de agua de escorrentía superficial

Además, se recomienda implementar un adecuado sistema de manejo de agua de escorrentía superficial que incluya contracunetas y estructuras de canalización de agua de escorrentía superficial, y considerar la implementación, el diseño y construcción del sistema de drenajes específicos para el talud.

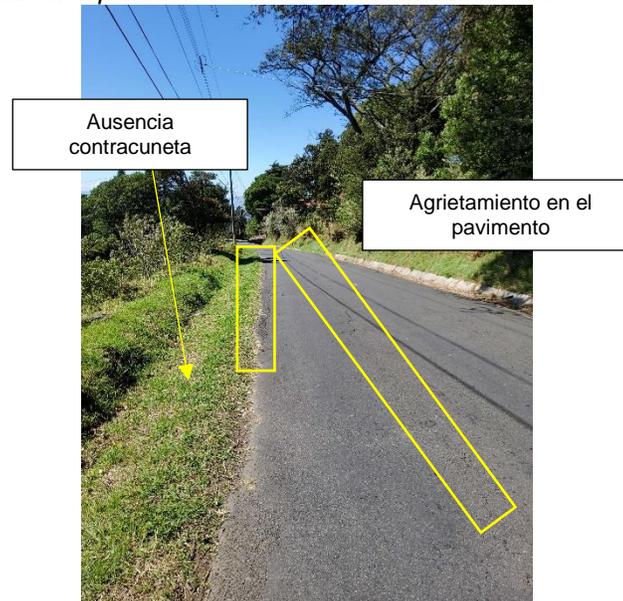
En la Figura 3 se señala la presencia de agrietamientos longitudinales en el pavimento ubicado en la corona del talud de la margen inferior de la vía, aunado a esto se señala la ausencia de estructuras para el manejo de agua de escorrentía superficial. Los agrietamientos en el pavimento resultan ser un indicador de un posible movimiento generalizado de masas en el sitio.

Agrietamiento longitudinal en el pavimento en el estacionamiento 1+799

Se recomienda para el estacionamiento 1+799 y el tramo comprendido entre el estacionamiento 11+840 y 11+902, realizar análisis con mayor detalle del sitio, incluyendo exploración geotécnica básica y el uso de algún software especializado. Para esto es recomendable realizar un levantamiento topográfico del talud para efectuar el análisis en softwares especializados aplicando la geometría representativa del sitio. Una posibilidad para contar con la topografía del sitio es realizar el levantamiento con Vehículos Aéreos No Tripulados (VANT) para la generación de Modelos de

Elevación Digital (MED), y posteriormente analizarlos con softwares especializados en geotecnia que permitan determinar las superficies de falla con mayor precisión.

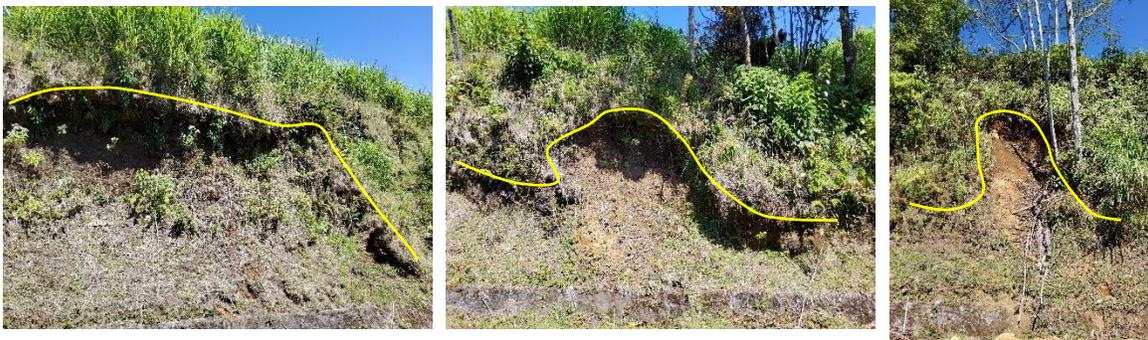
En la Figura 4 se señalan tres superficies de falla ubicadas en un tramo de aproximadamente 62 m, la cercanía entre estos estacionamientos que presenta evidencia de inestabilidad resulta ser un indicador de un posible movimiento generalizado de masas en el sitio.

Superficies de falla en taludes por deslizamiento superficial

(a) Est.11+840

(b) Est.11+855

(c) Est.11+902

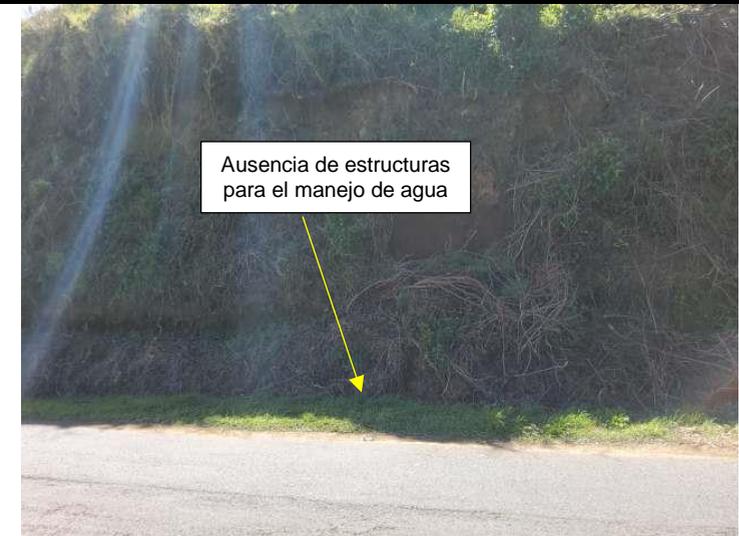
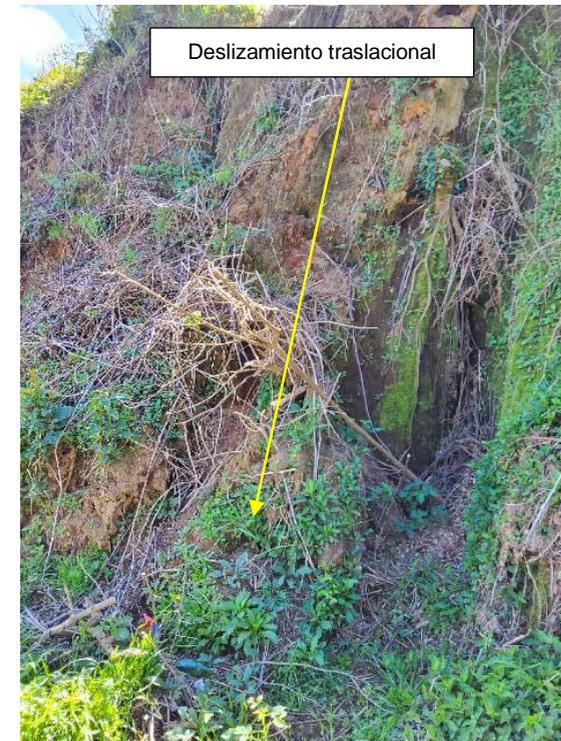
Tabla 4
Resultado de evaluación del talud ubicado en el estacionamiento 3+929

En el estacionamiento 3+929 se encuentra un talud conformado por suelo cohesivo, que se encuentra medianamente agrietado en la cara. El talud tiene 4,7 m de altura y una pendiente de 85°. Se puede observar una superficie de falla en el talud cuya geometría permite clasificarla como falla traslacional. El talud muestra afectación por el agua de escorrentía que ha llegado a formar cárcavas, lo que se puede explicar a partir de la ausencia de estructuras que colaboren con el manejo de estas aguas. Al momento de la evaluación el talud presentaba humedad que llegaba hasta media altura. La formación de coronas, el levantamiento al pie del talud y el material caído son muestras del movimiento que se ha presentado previo a la evaluación. Adicionalmente, el talud se encuentra en las cercanías de viviendas y de redes eléctricas.

Al aplicar la evaluación con la herramienta RC-545 al talud en el estacionamiento 3+929, se obtiene para el nivel de afectación o la incidencia sobre estructuras cercanas la clasificación “media”, de acuerdo con el criterio experto del PIG, dada la forma y pendiente del talud, no requiere de una evaluación específica del sitio, y las recomendaciones generales como manejo de escorrentía superficial e implementación de técnicas para el control de la erosión son suficientes para mejorar la condición del talud.

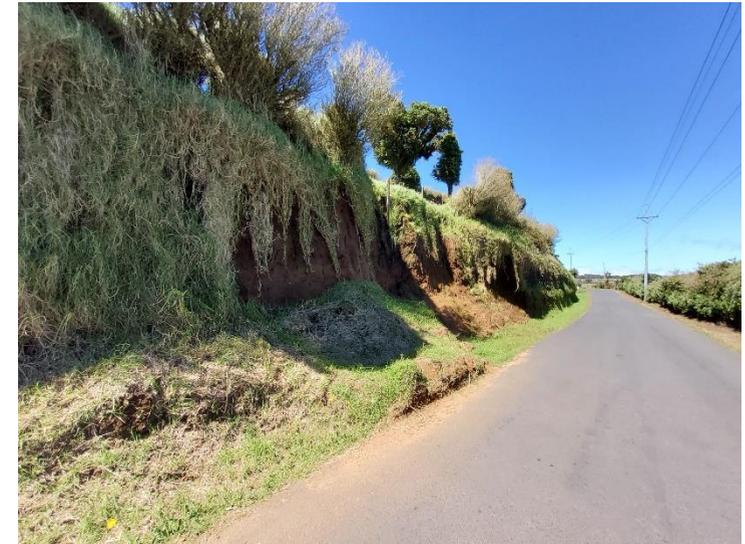
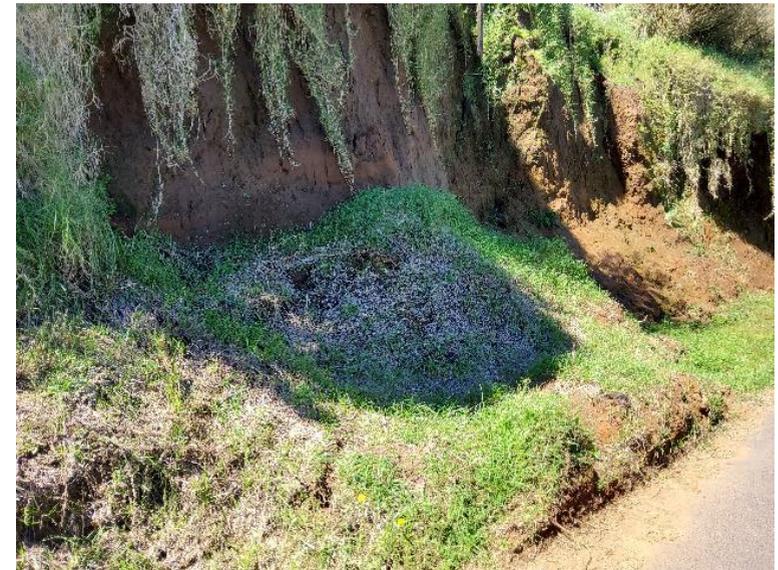
Resultado de evaluación del talud ubicado en el estacionamiento 8+910

El talud ubicado en el estacionamiento 8+910, está conformado por suelo cohesivo, al momento de la evaluación se identifica una superficie de falla de tipo rotacional. El talud no muestra signos de movimiento previo a la evaluación aparte de un volumen de material caído entre los 50 m³ y 200 m³. En cuanto a estructuras cercanas, el talud únicamente cuenta con redes eléctricas y la carretera.

Dado que el resultado de la evaluación con la herramienta RC-545 para el talud del estacionamiento 8+910 da un nivel de incidencia bajo a las estructuras cercanas, este sitio no requiere de análisis más profundos. Se considera apropiado mantener el talud monitoreado, realizar una limpieza del material acumulado al pie del talud, implementar adecuados sistemas para el manejo de escorrentía superficial e implementación de técnicas para el control de la erosión, los cuales resultarían suficientes para mejorar la condición del talud.

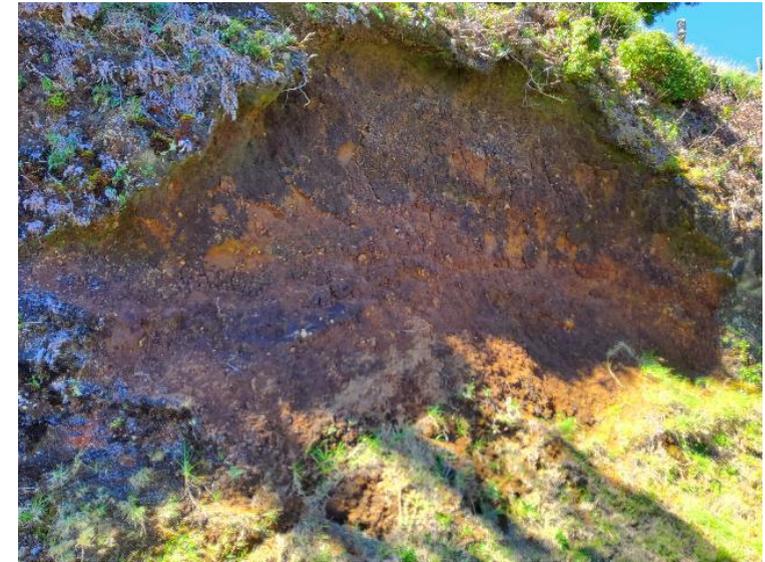
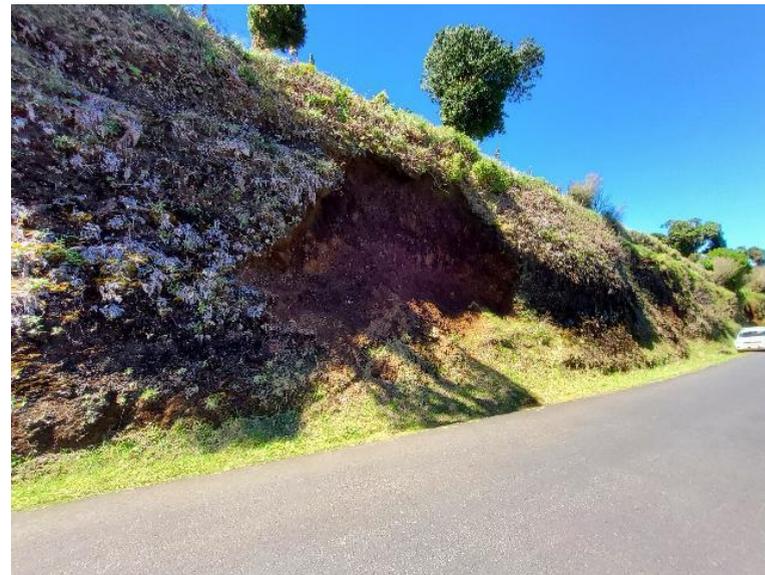
Resultado de evaluación del talud ubicado en el estacionamiento 8+947

En el caso del talud que se encuentra en el estacionamiento 8+947 alcanza una altura de 8 m y tiene una pendiente escarpada. El material que lo conforma corresponde a un suelo residual con propiedades cohesivas que se encuentra medianamente agrietado. Presenta una falla rotacional y erosión superficial. Además, se observa humedad desde el pie hasta la corona del talud. Como única evidencia de movimiento se encuentra la formación de coronas.

Dado que el resultado de la evaluación con la herramienta RC-545 para el talud del estacionamiento 8+947 da un nivel de incidencia bajo a las estructuras cercanas, este sitio no requiere de análisis más profundos. Se considera apropiado mantener el talud monitoreado, realizar una limpieza del material acumulado al pie del talud, implementar adecuados sistemas para el manejo de escorrentía superficial e implementación de técnicas para el control de la erosión, los cuales resultarían suficientes para mejorar la condición del talud.
