Informe: EIC-Lanamme-INF-1574-2024

### INFORME DE INSPECCIÓN DE TALUDES RUTA NACIONAL 742

Programa de Ingeniería Geotécnica

San José, Costa Rica  
Octubre, 2024

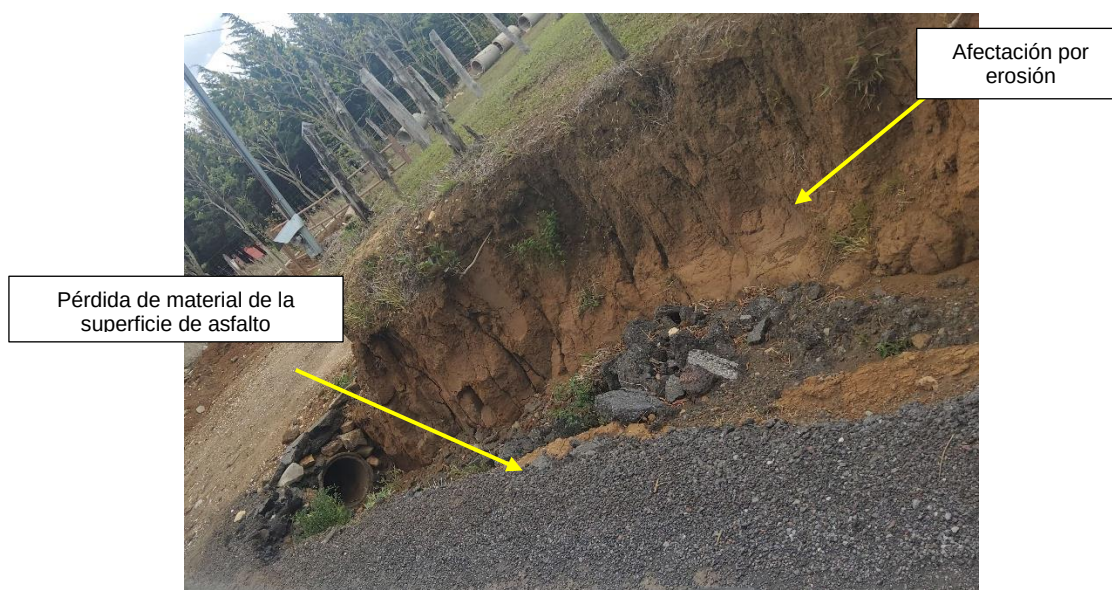
### Figura 2

De manera general, los sitios identificados con alguna evidencia de inestabilidad son taludes que en la mayoría de los casos responden a un patrón de afectación por escorrentía superficial y pendientes escarpadas. Cabe resaltar la deficiencia en el sistema de manejo de agua, principalmente en la corona del talud, y ausencia de elementos de drenaje de agua de infiltración. Esta condición se muestra a manera de ejemplo en la Figura 2. Entre las principales observaciones del sitio se resalta la afectación por erosión y ausencia de estructuras para el manejo de agua, y en el caso específico del estacionamiento 34+658 se señala la pérdida de material de la superficie de asfalto, quedando expuesto el agregado únicamente, por la ausencia de la estructura de cuneta.

*Condición generalizada de afectación por erosión en taludes a lo largo de la Ruta Nacional, ausencia de estructuras para el manejo de agua de escorrentía superficial (Est. 34+658)*

Se recomienda implementar un adecuado sistema de manejo de agua de escorrentía superficial que incluya contracunetas y estructuras de canalización de agua de escorrentía superficial, y considerar la implementación, el diseño y construcción del sistema de drenajes específicos para el talud.

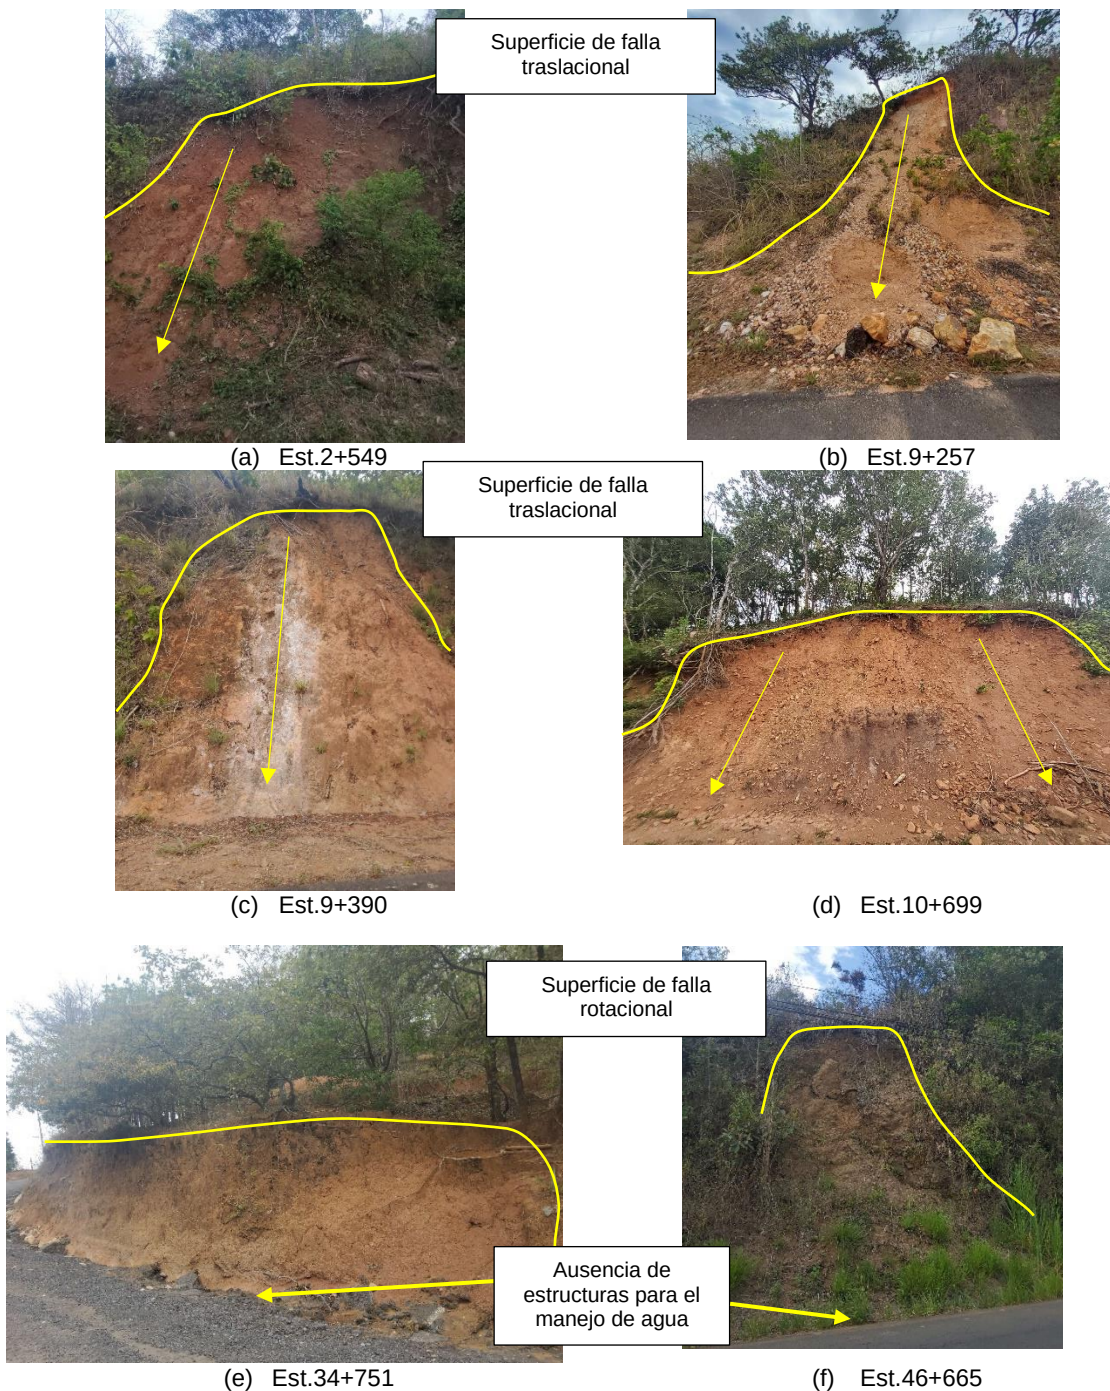
**Figura 3**

En la Figura 3 se señalan las superficies de falla identificadas en algunos taludes a lo largo de la ruta nacional 742. En la Figura 3 a, b, c y d se identifican cuatro estacionamientos con superficies de falla definidas características de un movimiento de masas del tipo traslacional. Por su parte en la Figura 3 e) y f), se identifican dos taludes con superficies de falla definidas con características de un deslizamiento rotacional. En todos los casos, al momento de la inspección se encontró la presencia de material caído acumulado al pie del talud, así como la condición generalizada a lo largo de toda la ruta en cuanto a la deficiencia en las estructuras para el manejo de agua de escorrentía superficial, sistemas de drenaje y control de erosión superficial.

*Taludes con superficie de falla definida y acumulación de material caído a lo largo de la Ruta Nacional*

Dada la presencia de las superficies de falla, el material caído y las dimensiones de los taludes indicados, se considera recomendable realizar un análisis con mayor detalle del sitio que abarque un radio considerable alrededor de la superficie de falla señalada. Dicho análisis debe incluir exploración geotécnica básica y el uso de algún software especializado. Además, mantener un monitoreo constante del sitio y brindar mantenimiento de la estructura de contención para evitar que las condiciones observadas se magnifiquen.

Además, se recomienda implementar un adecuado sistema de manejo de agua de escorrentía superficial que incluya contracunetas y estructuras de canalización de agua de escorrentía superficial, y considerar la implementación, el diseño y construcción del sistema de drenajes específicos para los taludes.

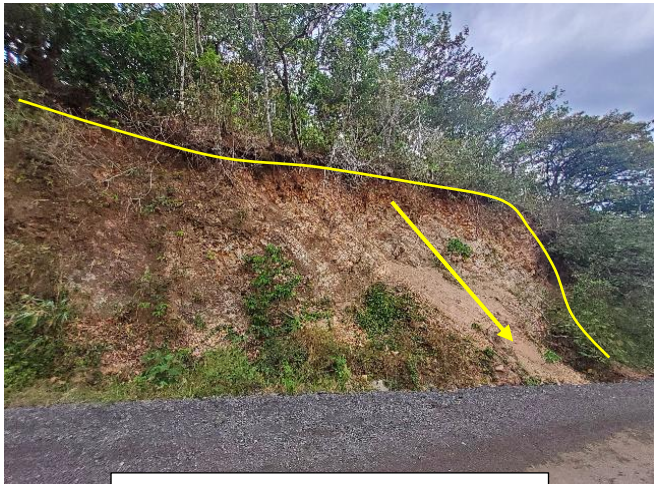
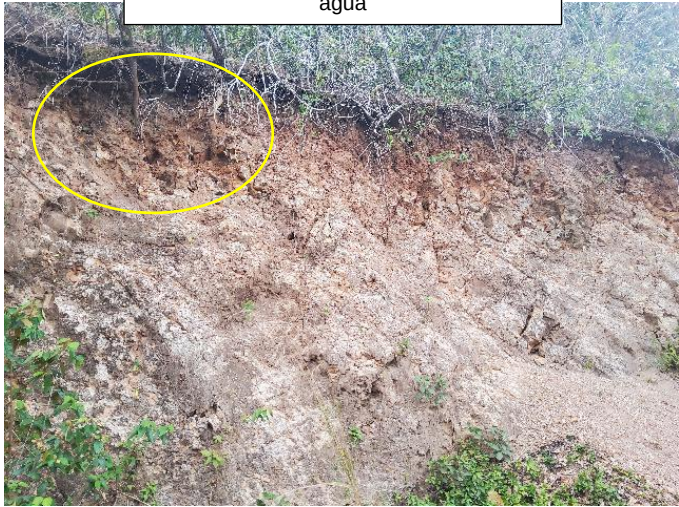
En la Tabla 4 se presentan los resultados de la evaluación del talud ubicado en el estacionamiento 28+275, el cual tiene una pendiente aproximada de 85°, es cercano a los 9 m de altura y el material predominante es roca altamente fracturada (sin relleno entre las discontinuidades). La forma del talud es rectilínea, y no presenta superficie de falla. Por su parte presenta un alto grado de erosión en la cara del talud, al momento de la inspección, el talud se encontraba seco y sin flujo de agua. Por último, está a una distancia de más de 15 m estructuras de redes eléctricas y viviendas o comercios. Finalmente se apreció material caído entre 0 m<sup>3</sup> y 50 m<sup>3</sup> como evidencia de movimiento.

Al aplicar la evaluación con la herramienta RC-545 al talud en el estacionamiento 28+275, se obtiene para el nivel de afectación o la incidencia sobre estructuras cercanas la clasificación “baja”, de acuerdo con el criterio experto del PIG, no requiere de una evaluación específica del sitio, y las recomendaciones generales como manejo de escorrentía superficial e implementación de técnicas para el control de la erosión son suficientes para mejorar la condición del talud.

Evidencia de afectación por erosión.  
Ausencia de estructuras para manejo de agua
