## Laboratorio Nacional de Materiales y Modelos Estructurales

Informe: EIC-Lanamme-INF-1584-2024

### INFORME DE INSPECCIÓN DE TALUDES RUTA NACIONAL 619

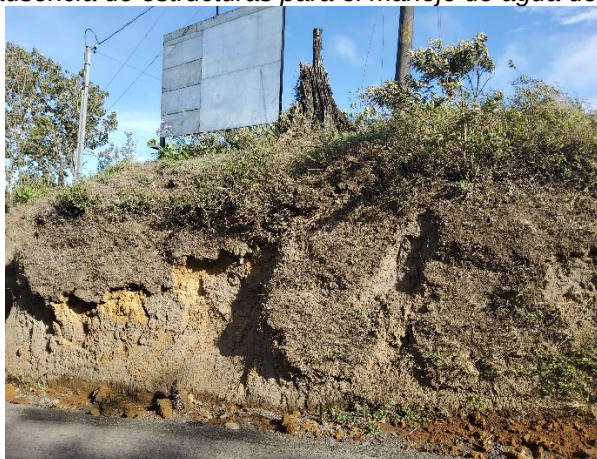
Est. 0+954

De manera general los sitios identificados con alguna evidencia de inestabilidad son taludes que en la mayoría de los casos responden a un patrón de afectación por escorrentía superficial y pendientes escarpadas. Cabe resaltar la deficiencia en el sistema de manejo de agua, principalmente en la corona del talud, y ausencia de elementos de drenaje de agua de infiltración. Esta condición se muestra a manera de ejemplo en la Figura 2. Entre las principales observaciones del sitio se resalta la afectación por erosión en la cara del talud y ausencia de estructuras para el manejo de agua en la corona del talud, ni medidas para controlar la erosión de su cara.

*Condición generalizada de afectación por erosión en taludes a lo largo de la Ruta Nacional 619, ausencia de estructuras para el manejo de agua de escorrentía superficial*

Se recomienda implementar un adecuado sistema de manejo de agua de escorrentía superficial que incluya contracunetas y estructuras de canalización de agua de escorrentía superficial, y considerar la implementación, el diseño y construcción del sistema de drenajes específicos para el talud.

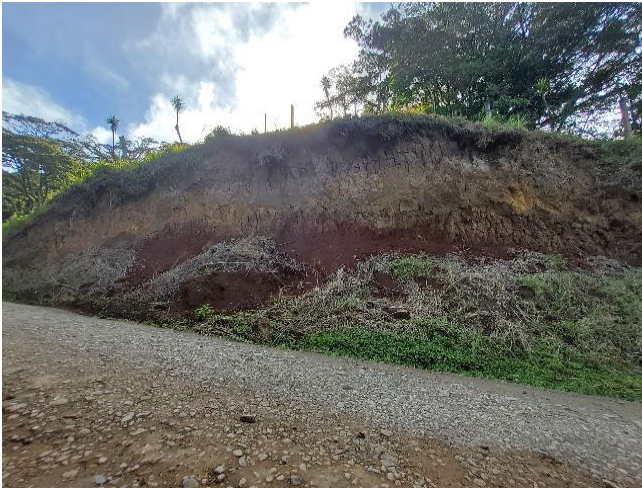
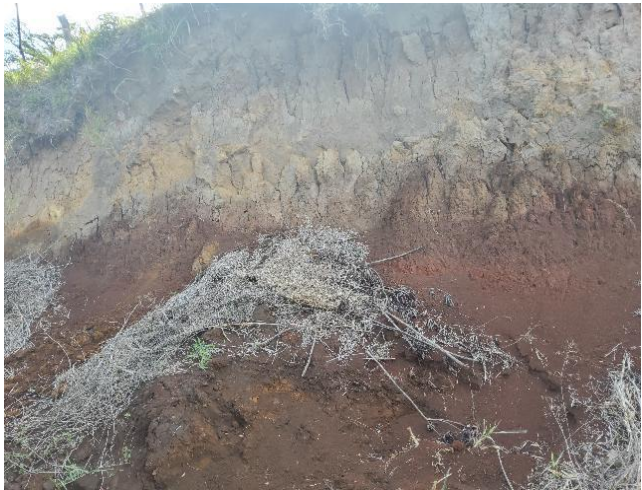
**Tabla 4**  
*Resultado de evaluación del talud ubicado en el estacionamiento 1+336*

En la Tabla 4, se muestra el resultado de la evaluación del talud ubicado en la estación 1+336, el cual alcanza una altura cercana a los 7 m y aproximadamente 70° de pendiente. Está conformado por suelo cohesivo y de origen residual. En dicho talud se aprecia una superficie de falla que, con base en su geometría se puede clasificar como rotacional. No se logran identificar estructuras para el manejo del agua de escorrentía, asociado a esto se aprecia erosión superficial en el talud. Al momento de evaluación el talud se encontraba seco y sin flujo. Se identifica la formación de coronas, y un volumen de material caído 200 m<sup>3</sup> a 500 m<sup>3</sup>. Ambas observaciones se caracterizan como evidencias de movimiento en los alrededores del talud. Adicionalmente, se debe resaltar la presencia de redes eléctricas a una distancia mayor a los 15m.

Al aplicar la evaluación con la herramienta RC-545 al talud en el estacionamiento 1+336, se obtiene para el nivel de afectación o la incidencia sobre estructuras cercanas la clasificación “baja”, de acuerdo con el criterio experto del PIG, no requiere de una evaluación específica del sitio, y las recomendaciones generales como manejo de escorrentía superficial e implementación de técnicas para el control de la erosión son suficientes para mejorar la condición del talud.

De manera general se sugiere reconformar los taludes que presentan caídos de material para mejorar su condición, pero es importante mencionar que su incidencia en estructuras cercanas es baja.

Cabe reiterar que, de la visita de campo realizada, fue posible observar que los taludes analizados carecen de sistemas de drenaje superficial y control de la escorrentía superficial. Por lo cual, se recomienda construir sistemas de drenajes en el propio talud, así como llevar a cabo el diseño y construcción del sistema de drenajes específicos para los problemas observados en cada uno de los taludes evaluados, estos sistemas deben incluir contracunetas y estructuras de canalización de agua de escorrentía superficial. El diseño de estas obras deberá estar a cargo y bajo la supervisión del ingeniero en geotecnia encargado del proyecto, designado por la Administración.

Se recomienda la utilización de métodos adecuados para el control de la erosión superficial, tales como: vegetación, geomantas, biomantas, entre otros. Estos métodos deben contar con un diseño específico para el sitio evaluado y el diseño y selección del método deberá estar a cargo y bajo la supervisión del ingeniero en geotecnia encargado del proyecto, que indique la forma adecuada de colocar estas alternativas, con el fin de optimizar la solución y no generar problemas mayores a posteriori.
