Laboratorio Nacional de Materiales y Modelos Estructurales

Informe: EIC-Lanamme-INF-0848-2024

INFORME DE INSPECCIÓN DE TALUDES RUTA NACIONAL N° 405

Programa de Ingeniería Geotécnica

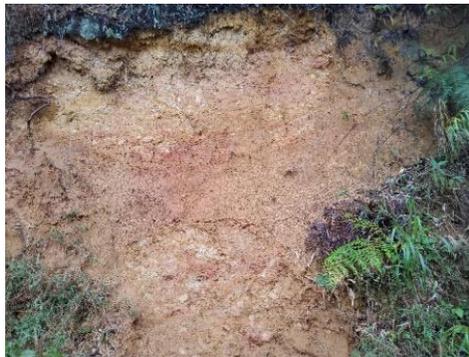
Figura 2

Afectación por escorrentía en la cara del talud en el estacionamiento 3+529

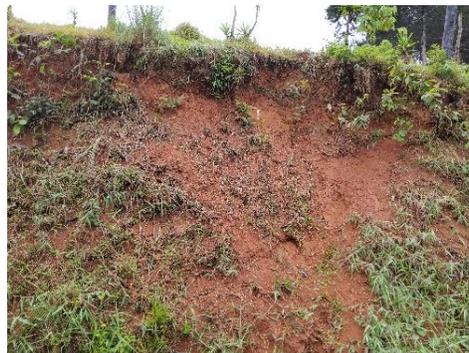
Figura 3

Afectación por escorrentía en la cara del talud en el estacionamiento 4+926

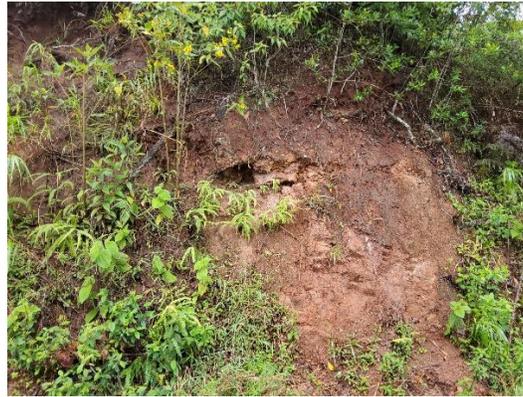
Figura 4

Afectación por escorrentía en la cara del talud en el estacionamiento 5+625

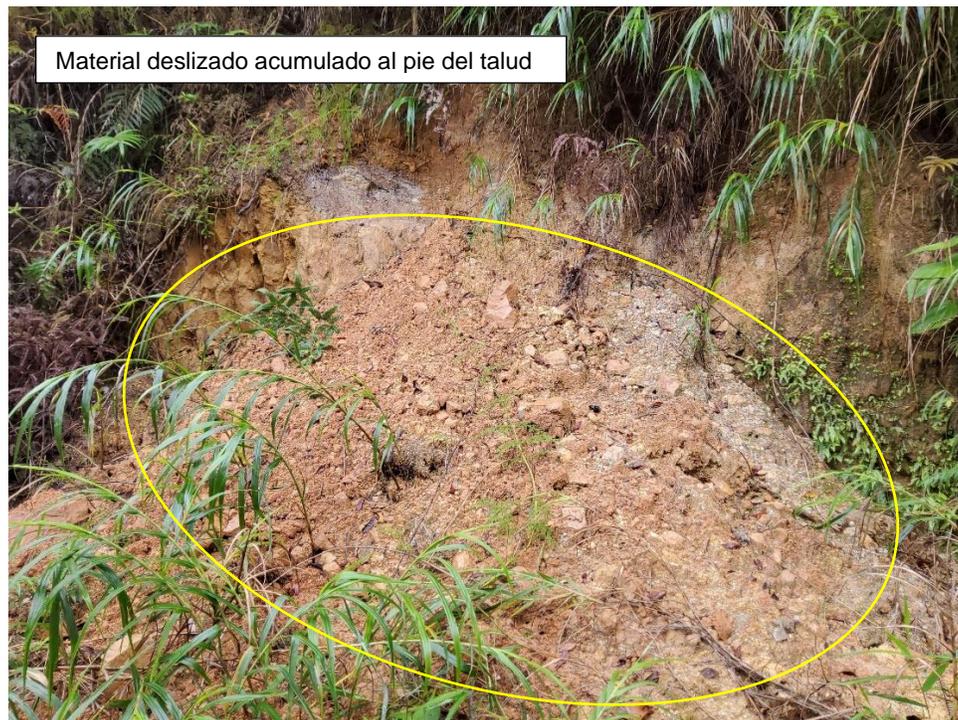
Figura 5

En la Figura 5, se observa el material acumulado al pie del talud producto de un deslizamiento en el estacionamiento 6+351. A pesar de que la superficie inestable del talud es de poca altura, aproximadamente 4 m, se considera oportuno mantener monitoreado el sitio debido a la susceptibilidad a inestabilidad que actualmente presenta, así como realizar la limpieza del material caído e implementar sistemas para el control de erosión y manejo de agua de escorrentía superficial, con el fin de evitar que las condiciones identificadas al momento de la evaluación se magnifiquen.

Deslizamiento del talud ubicado en el estacionamiento 6+351

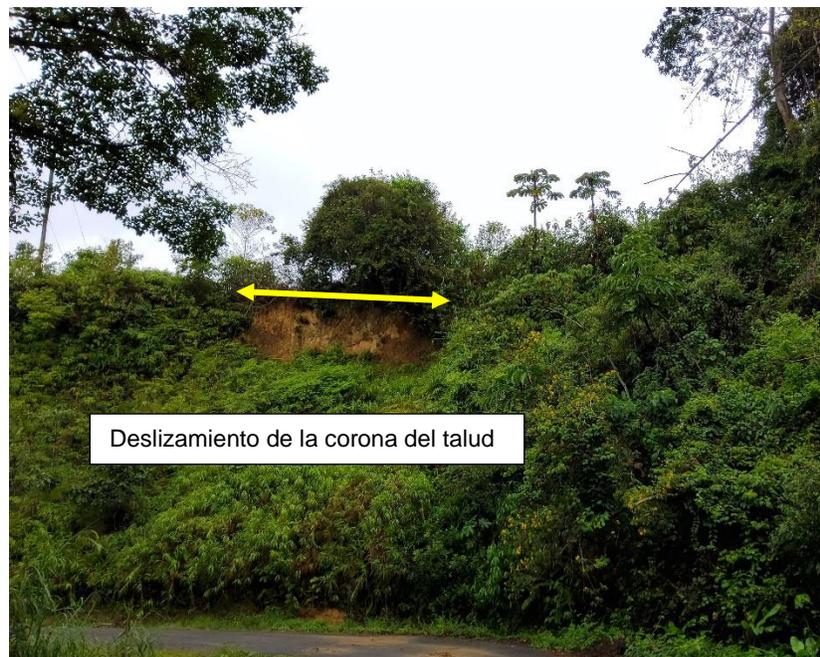
Figura 6

En el estacionamiento 7+399 se identificó una evidencia de inestabilidad en la corona de un talud de aproximadamente 10 m de altura (ver Figura 6). Como se observa en la figura, no es posible identificar estructuras para el manejo de agua de escorrentía superficial. La inestabilidad en la corona del talud puede estar asociada a la deficiencia en el manejo de agua de escorrentía superficial, y se considera apropiado monitorear el sitio e implementar sistemas para el manejo de agua en el talud, con el fin de evitar que se magnifiquen las evidencias de inestabilidad identificadas y puedan afectar el funcionamiento de la vía.

Deslizamiento en la corona del talud, estacionamiento 7+399

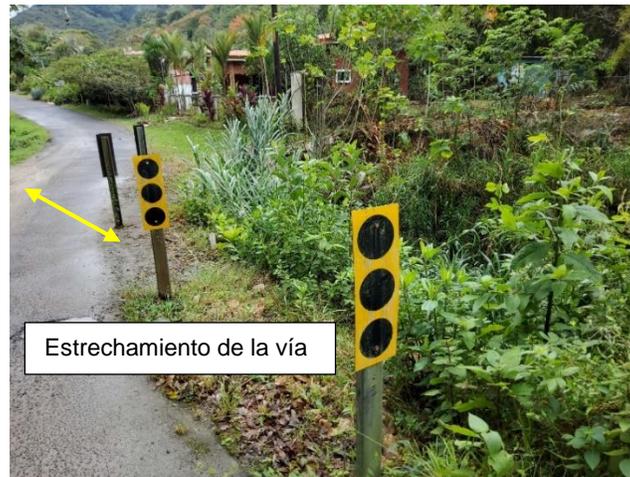
Figura 7

En el estacionamiento 11+660 se identifica el estrechamiento de la vía producto del deslizamiento en la corona del talud de relleno ubicado en la margen inferior de la carretera. Como se observa en la Figura 7, no es posible identificar estructuras para el manejo de agua de escorrentía superficial, esta condición es un detonador de inestabilidades en los taludes. Con el fin de evitar que la condición del sitio empeore, se considera oportuno monitorear el sitio e implementar adecuados sistemas para el manejo de agua de escorrentía superficial, drenaje y control de erosión.

Deslizamiento en la corona del talud de la margen inferior de la vía, estacionamiento 11+660

Dada la ubicación de los taludes del estacionamiento 11+660, no fue posible acceder a la sección frontal del talud para realizar la evaluación con la herramienta RC-545 “Herramienta del Lanamme para la inspección de taludes” V02, por lo que se considera apropiado realizar análisis especializados de estabilidad, considerando la pendiente actual en condiciones críticas (saturación y sismo). Para esto es recomendable realizar un levantamiento topográfico del talud para realizar el análisis utilizando softwares especializados aplicando la geometría representativa del sitio. Una posibilidad para contar con la topografía del sitio es realizar un levantamiento con Vehículos Aéreos No Tripulados (VANT) para la generación de Modelos de Elevación Digital (MED), y posteriormente realizar análisis con softwares especializados en geotecnia que permitan determinar las superficies de falla con mayor precisión.

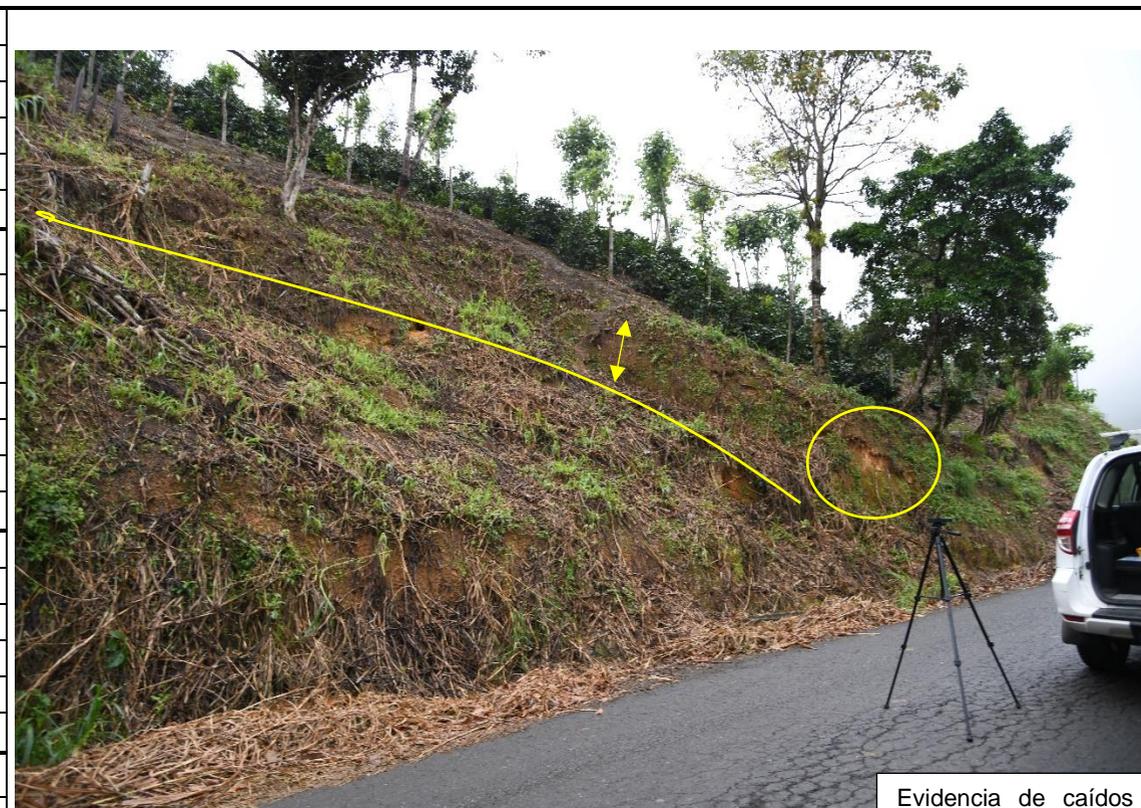
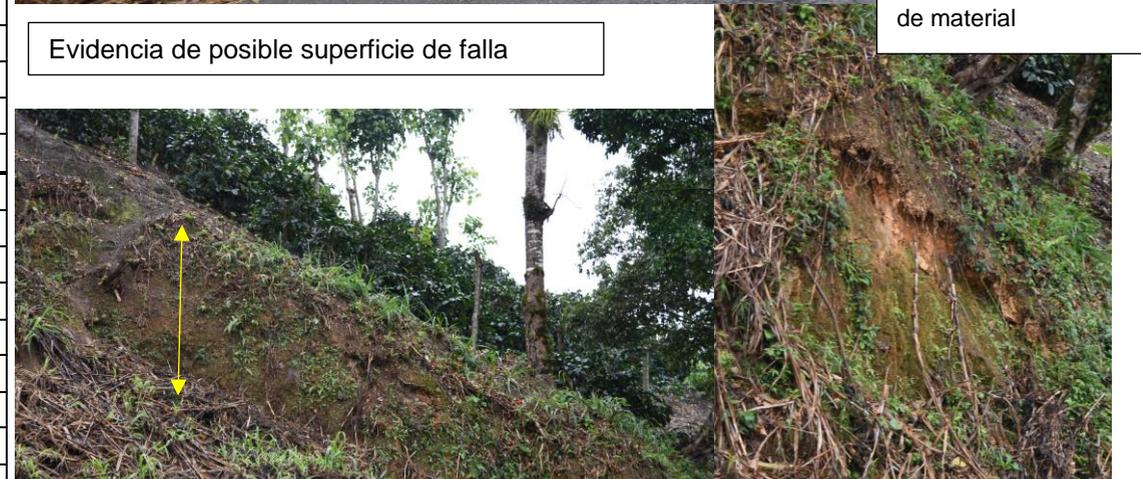
En la Tabla 4 se presenta el resultado de la evaluación del talud en el estacionamiento 1+759, conformado por una matriz suelo residual. La pendiente es de aproximadamente 47° con una altura de 15 m, la forma del talud es cóncavo, no presenta una superficie de falla claramente definida, sin embargo, se observa una zona con desnivel que puede estar asociado a un movimiento de masas y una posible superficie de falla. Al momento de la inspección, el talud se encontraba húmedo hasta la corona y sin flujo de agua. Además, presenta deficiencia en las estructuras para el manejo de agua de escorrentía superficial, lo que conlleva a zonas con caídos de material producto de erosión superficial. Por último, a una distancia entre 3 m y 8 m se ubican estructuras de redes eléctricas y no fue posible identificar evidencias de movimiento en los alrededores del talud.

Evidencia de posible superficie de falla

Evidencia de caídos de material

Como resultado de la evaluación con la herramienta RC-545 se obtiene para el talud del estacionamiento 1+759 una clasificación media para el nivel de afectación del talud o la incidencia sobre estructuras cercanas. Dado que se observaron agrietamientos en el terreno circundante al talud y la evidencia de una posible superficie de falla en la cara del talud como resultado de lo que puede estar asociado a un movimiento lento de la masa de suelo, se recomienda realizar un análisis con mayor detalle del sitio, incluyendo exploración geotécnica y el uso de algún software especializado. Para esto es recomendable realizar un levantamiento topográfico del talud para efectuar el análisis en softwares especializados aplicando la geometría representativa del sitio. Una posibilidad para contar con la topografía del sitio es realizar el levantamiento con Vehículos Aéreos No Tripulados (VANT) para la generación de Modelos de Elevación Digital (MED), y posteriormente analizarlos con softwares especializados en geotecnia que permitan determinar las superficies de falla con mayor precisión.

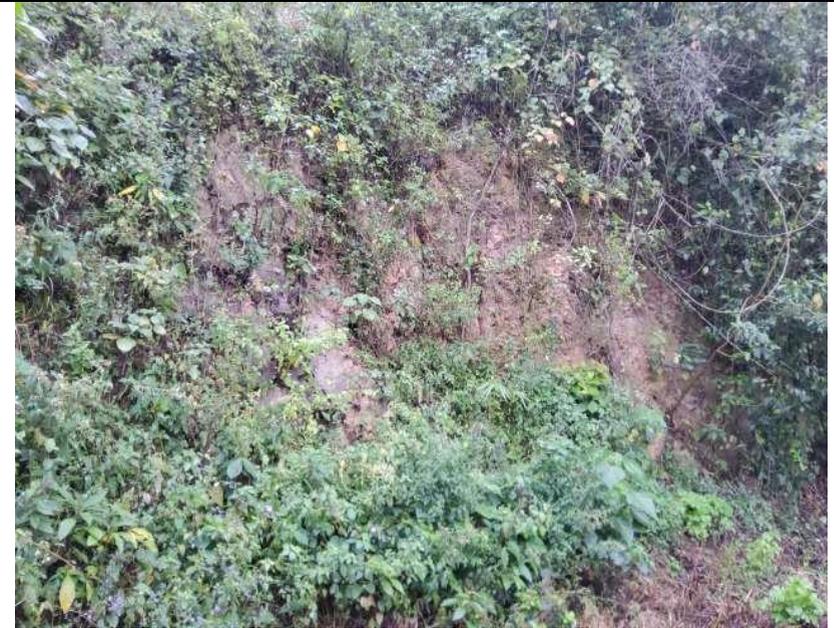
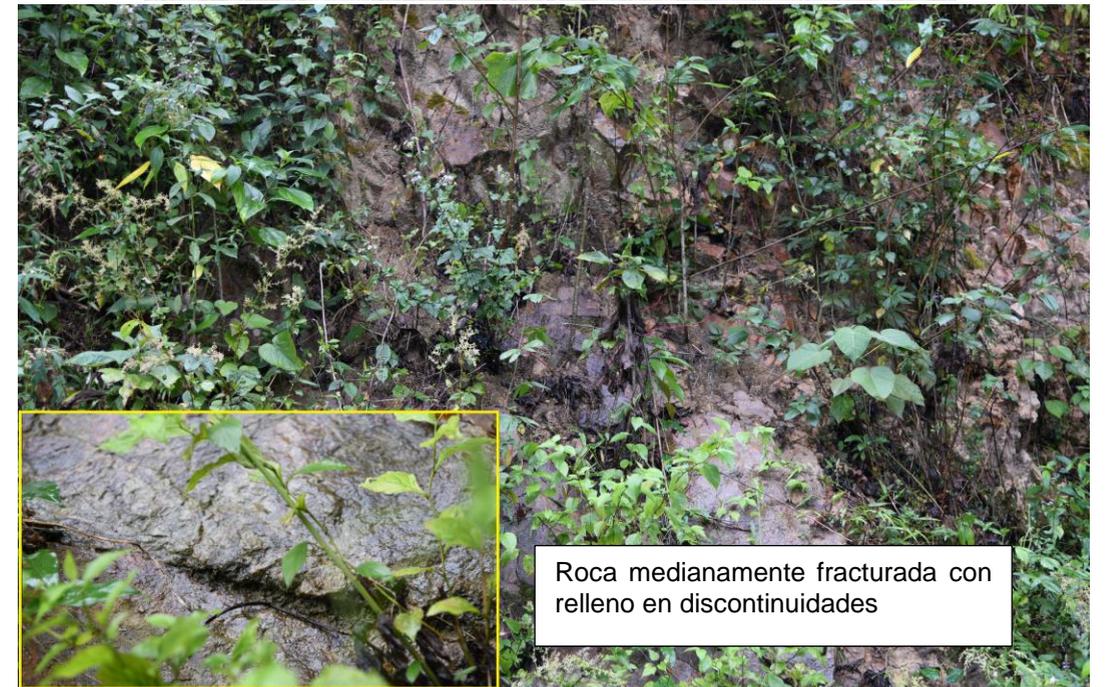
En la Tabla 5 se presenta el resultado de la evaluación del talud en el estacionamiento 1+916, conformado por un macizo rocoso en condición medianamente fracturado, que presenta relleno de material limoso que no supera 1 cm de espesor, esta condición requiere de análisis profundos a cargo de un profesional en geotecnia asignado por la Administración para tales efectos. El talud se caracteriza por una pendiente de aproximadamente 67° y 7 m de altura. Al momento de la inspección, el talud se encontraba húmedo desde el pie hasta la corona y sin flujo de agua. Presenta deficiencia en las estructuras para el manejo de agua de escorrentía superficial. Por último, se identificaron grietas en el terreno circundante como evidencia de movimiento, y a una distancia entre 3 m y 8 m se ubican estructuras de agua potable.

Roca medianamente fracturada con relleno en discontinuidades

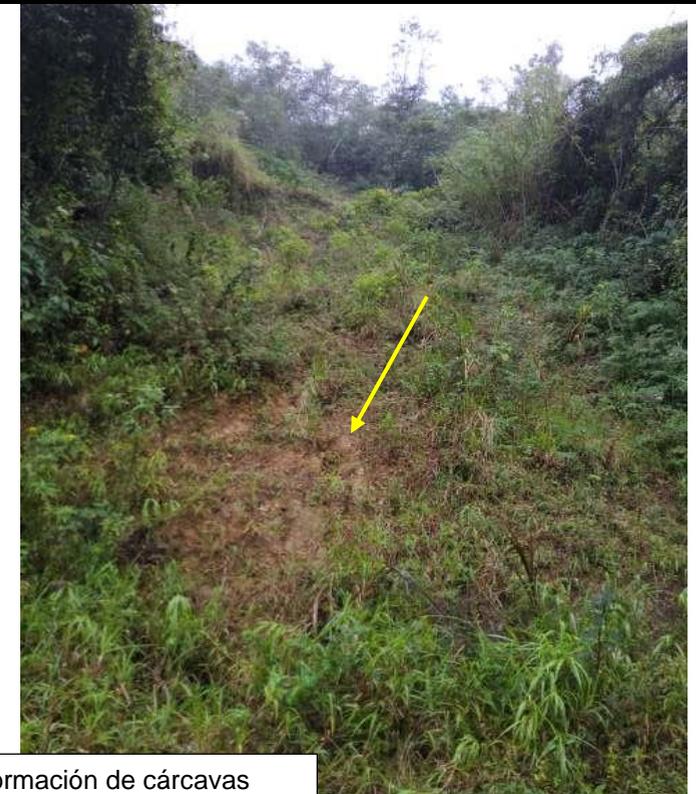
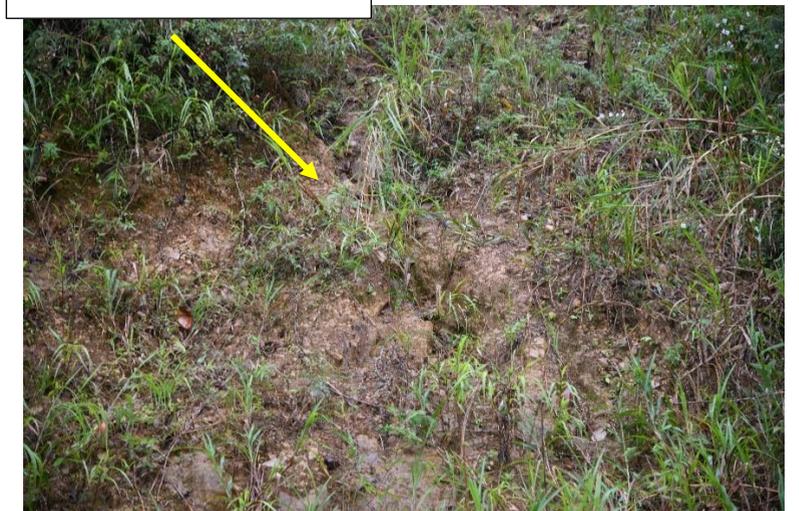
En la Tabla 6 se presenta el resultado de la evaluación del talud en el estacionamiento 2+014, conformado por una matriz de suelo compuesto con bloques de roca. La cara del talud se observa medianamente agrietada con forma cóncava, una pendiente aproximada de 40° y una altura de 27 m. Se identifica la deficiencia en las estructuras para el manejo de agua de escorrentía superficial y sistemas de drenaje, asociado a esta observación se identifica la presencia de cárcavas en la cara del talud. Aunado a esto, en el momento de la evaluación el talud se encontraba húmedo desde el pie hasta la corona, pero no se observó la presencia de flujo de agua emergiendo del talud.

Formación de cárcavas

Al aplicar la evaluación con la herramienta RC-545 al talud en el estacionamiento 2+014, se obtiene para el nivel de afectación o la incidencia sobre estructuras cercanas la clasificación media, de acuerdo con el criterio experto del PIG, el talud no requiere de una evaluación específica del sitio, y las recomendaciones generales como manejo de escorrentía superficial e implementación de técnicas para el control de la erosión son suficientes para mejorar la condición del talud.

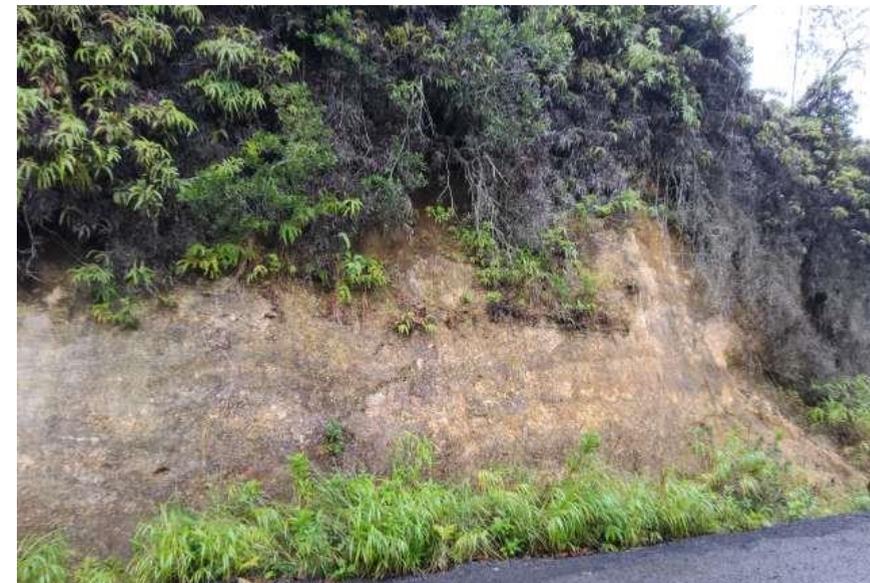
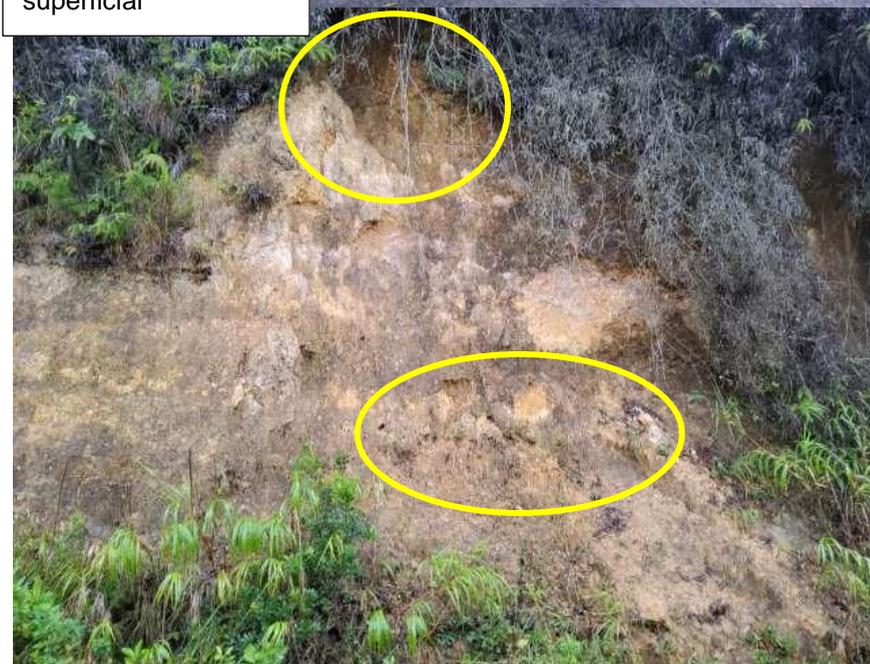
En la Tabla 7 se presenta el resultado de la evaluación del talud en el estacionamiento 2+519, conformado por una matriz de suelo residual. La cara del talud se observa sin grietas, la forma del talud es rectilínea con una pendiente aproximada de 75° y una altura de 4,5 m. Se identifica la deficiencia en las estructuras para el manejo de agua de escorrentía superficial y sistemas de drenaje, asociado a esta observación se identifica rasgos de erosión en la cara del talud. Aunado a esto, en el momento de la evaluación el talud se encontraba húmedo hasta la corona, pero no se observó la presencia de flujo de agua emergiendo del talud. Por último, cabe resaltar que no se observó la presencia de estructuras cercanas al talud.

Evidencia de erosión superficial

Dado que el resultado de la evaluación con la herramienta RC-545 al talud ubicado en el estacionamiento 2+159 es una clasificación baja para la afectación del talud y el nivel de incidencia a las estructuras cercanas, este sitio no requiere de análisis más profundos. Se considera apropiado mantener el talud monitoreado.

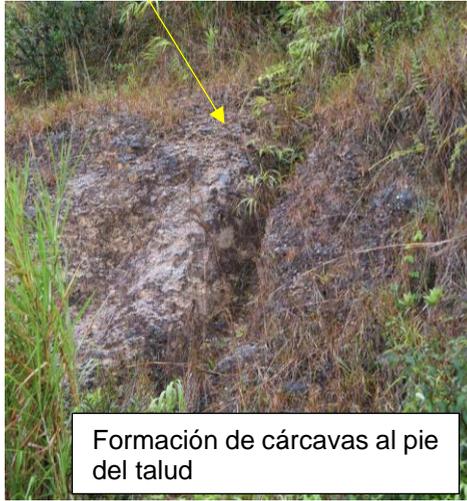
<p>Formación de cárcavas al pie del talud</p>

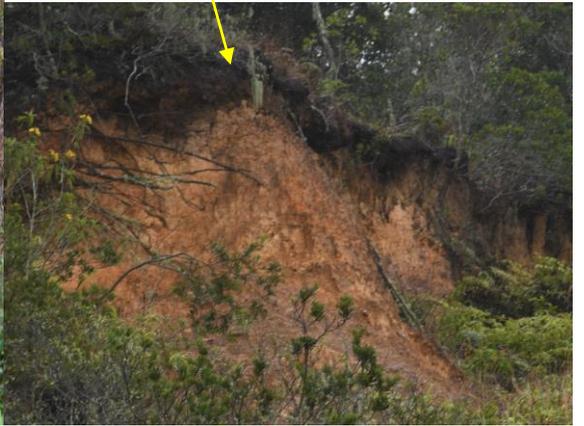
<p>Deslizamiento en la corona del talud</p>

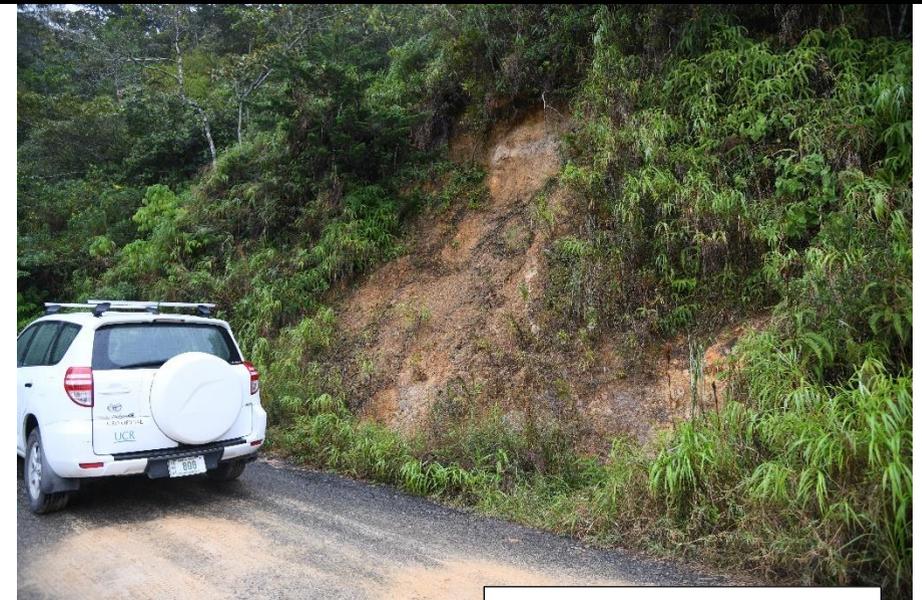
En la Tabla 9 se presenta el resultado de la evaluación del talud en el estacionamiento 2+634, conformado por una matriz compuesta de suelo y roca, pero primordialmente suelo en condición medianamente agrietada, la cual presenta una superficie convexa, con una pendiente aproximada de 42° y 10 m de altura. Se identifica la deficiencia en las estructuras para el manejo de agua de escorrentía superficial y sistemas de drenaje, asociado a esta observación se identifica rasgos de erosión y formación de cárcavas en la cara del talud. Aunado a esto, en el momento de la evaluación el talud se encontraba húmedo desde el pie hasta la corona, pero no se observó la presencia de flujo de agua emergiendo del talud. Por último, cabe resaltar que no se observó la presencia de estructuras cercanas al talud, sin embargo, se identifica un pequeño volumen de material caído al pie de este.

Superficie de falla de un deslizamiento antiguo.

El resultado de la evaluación con la herramienta RC-545 al talud ubicado en el estacionamiento 2+634 es una clasificación baja para la afectación del talud y el nivel de incidencia a las estructuras cercanas, este sitio no requiere de análisis más profundos. Dado que la superficie expuesta del talud aparenta ser el resultado de la superficie de falla de un deslizamiento antiguo, se considera apropiado mantener el talud monitoreado ante cualquier nueva evidencia de inestabilidad.

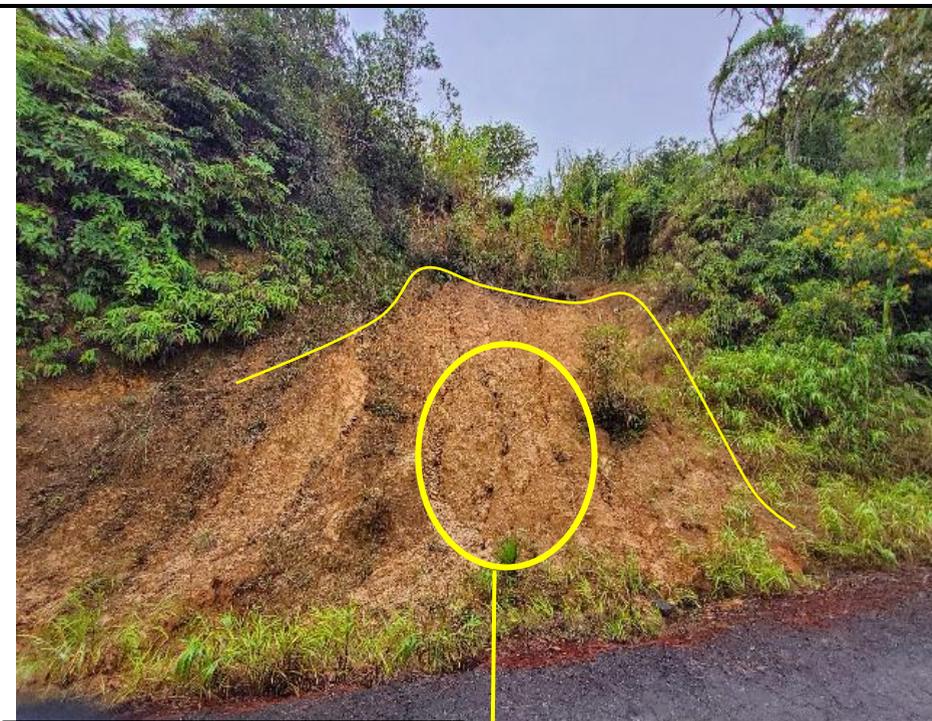
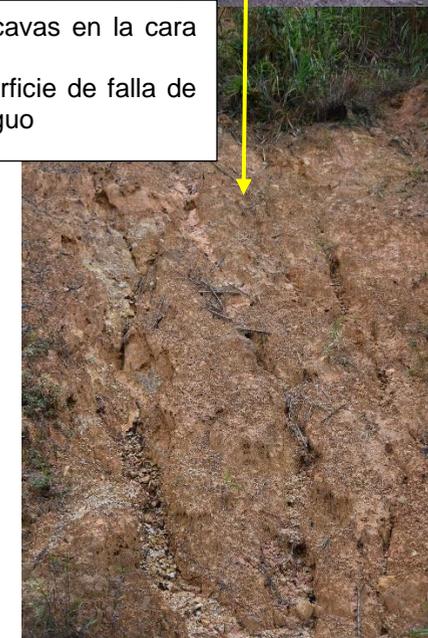
En la Tabla 11 se presenta el resultado de la evaluación del talud en el estacionamiento 3+680, conformado por una matriz de suelo residual. La cara del talud se observa sin grietas, la forma del talud es convexa con una pendiente aproximada de 41° y una altura de 13 m. Se identifica la deficiencia en las estructuras para el manejo de agua de escorrentía superficial y sistemas de drenaje, asociado a esta observación se identifica formación de cárcavas en la cara del talud. Aunado a esto, en el momento de la evaluación el talud se encontraba húmedo del pie hasta la corona, pero no se observó la presencia de flujo de agua emergiendo del talud. Por último, cabe resaltar que no se observó la presencia de estructuras cercanas al talud, ni evidencias de movimiento en los alrededores.

Formación de cárcavas en la cara del talud.
Evidencia de superficie de falla de deslizamiento antiguo

El resultado de la evaluación con la herramienta RC-545 al talud ubicado en el estacionamiento 3+680 es una clasificación baja para la afectación del talud y el nivel de incidencia a las estructuras cercanas, este sitio no requiere de análisis más profundos. Dado que la superficie expuesta del talud aparenta ser el resultado de la superficie de falla de un deslizamiento antiguo, se considera apropiado mantener el talud monitoreado ante cualquier nueva evidencia de inestabilidad.

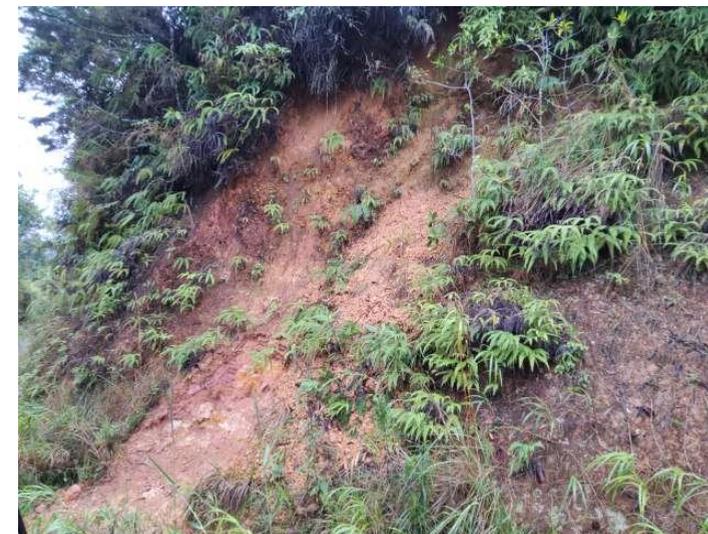
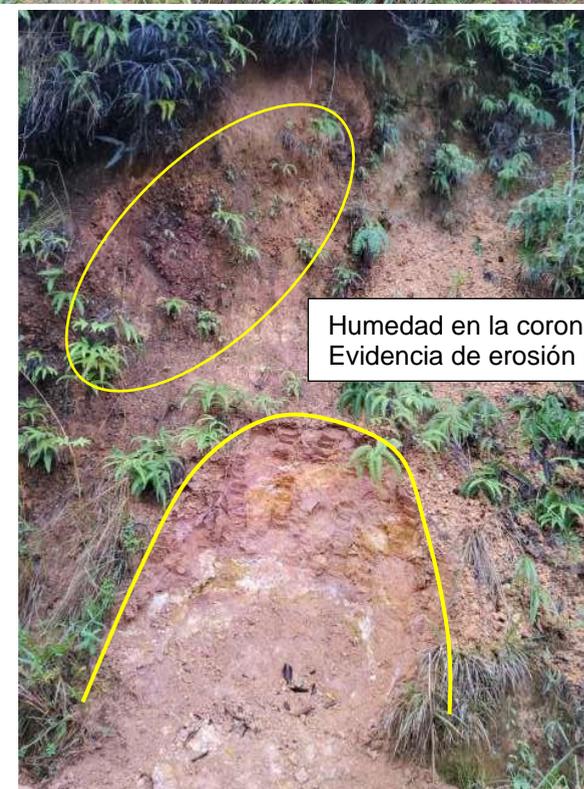
En la Tabla 12 se presenta el resultado de la evaluación del talud en el estacionamiento 3+764, conformado por una matriz de suelo residual. La cara del talud se observa sin grietas, la forma del talud es compuesta con una pendiente aproximada de 60° y una altura de 5 m. Se identifica la deficiencia en las estructuras para el manejo de agua de escorrentía superficial y sistemas de drenaje, asociado a esta observación se identifica rasgos de erosión en la cara del talud. Aunado a esto, en el momento de la evaluación el talud se encontraba húmedo del pie hasta la corona, pero no se observó la presencia de flujo de agua emergiendo del talud. Por último, cabe resaltar que no se observó la presencia de estructuras cercanas al talud, material caído o evidencias de movimiento en los alrededores.

Humedad en la corona del talud.
Evidencia de erosión en la cara del talud

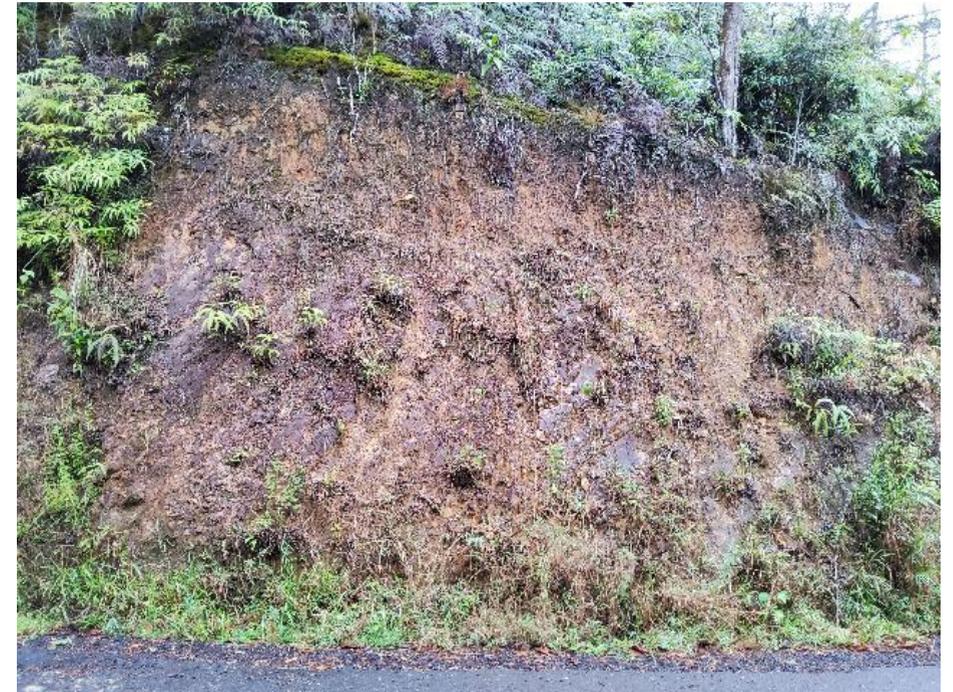
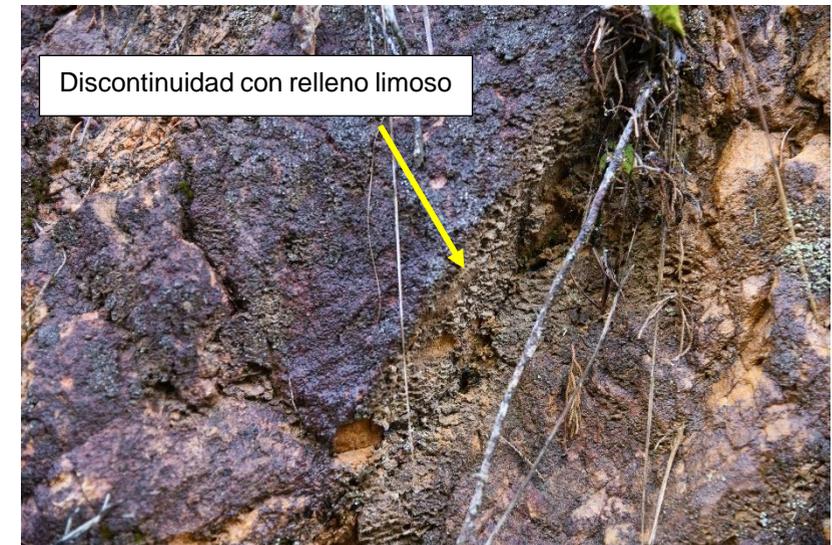
En la Tabla 15 se presenta el resultado de la evaluación del talud en el estacionamiento 6+365, conformado por una matriz de roca en condición altamente fracturada, la cual presenta relleno de material limoso que no supera 1 cm de espesor, esta condición requiere de análisis profundos a cargo de un profesional en geotecnia asignado por la Administración para tales efectos. El talud se caracteriza por una pendiente de aproximadamente 68° y 5 m de altura. Al momento de la inspección, el talud se encontraba húmedo del pie hasta la corona y sin flujo de agua. Presenta deficiencia en las estructuras para el manejo de agua de escorrentía superficial. Por último, cabe resaltar que no se observó la presencia de estructuras cercanas al talud, material caído, ni evidencias de movimiento en los alrededores del talud.

Como resultado de la evaluación con la herramienta RC-545 se obtiene para el talud del estacionamiento 6+365 una clasificación alta para el nivel de afectación del talud o la incidencia sobre estructuras cercanas. Dado que se identificó relleno de material limoso en las discontinuidades de la roca, se recomienda realizar un análisis con mayor detalle del sitio, incluyendo exploración geotécnica, caracterización del material de relleno y análisis especializados de estabilidad, modelando el sitio con algún software especializado utilizando la pendiente y características geométricas actuales en condiciones de saturación y sismo. Para esto es recomendable realizar un levantamiento topográfico del talud para efectuar el análisis en softwares especializados aplicando la geometría representativa del sitio. Una posibilidad para contar con la topografía del sitio es realizar el levantamiento con Vehículos Aéreos No Tripulados (VANT) para la generación de Modelos de Elevación Digital (MED), y posteriormente analizarlos con softwares especializados en geotecnia que permitan determinar las superficies de falla con mayor precisión.

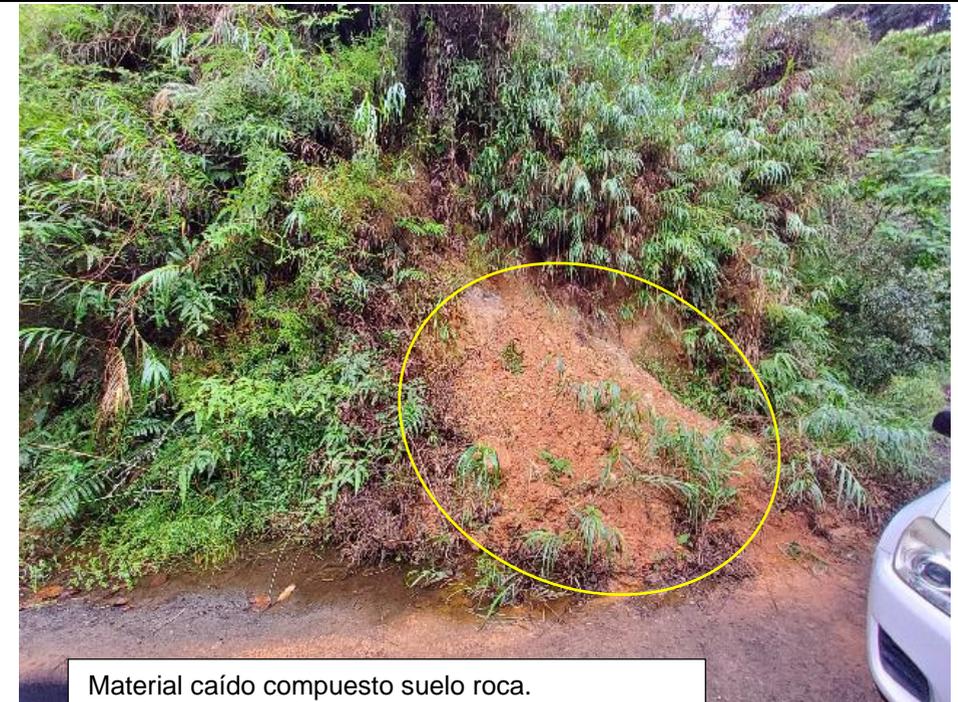
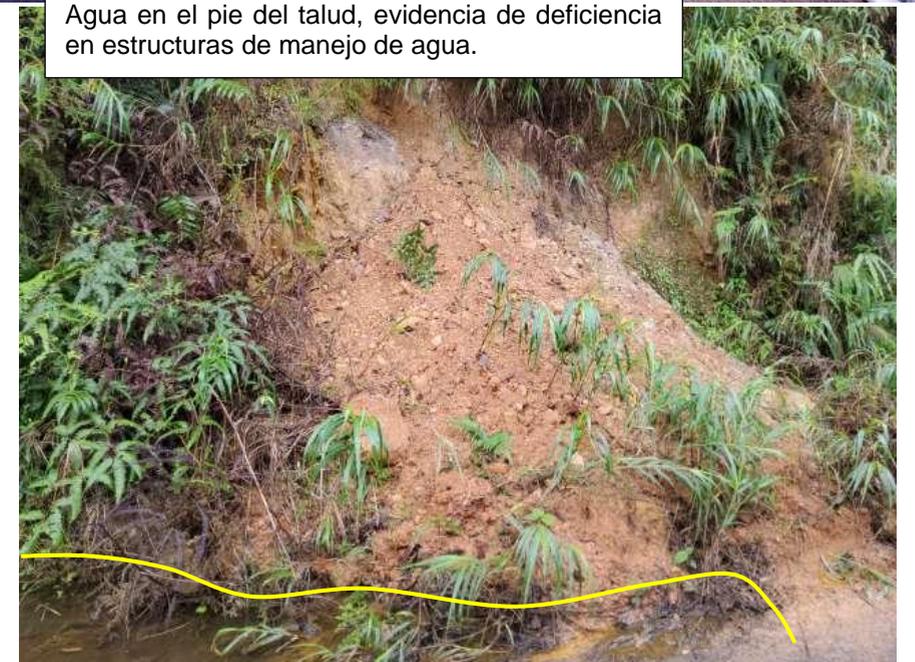
En la Tabla 16 se presenta el resultado de la evaluación del talud en el estacionamiento 6+506, conformado por una matriz de suelo residual. La cara del talud se observa medianamente agrietado, la forma del talud es rectilínea con una pendiente aproximada de 80° y una altura de 4 m. Se identifica la deficiencia en las estructuras para el manejo de agua de escorrentía superficial y sistemas de drenaje, asociado a esta observación se identifican rasgos de erosión en la cara del talud, así como acumulación de agua al pie del talud. Aunado a esto, en el momento de la evaluación el talud se encontraba húmedo hasta la corona, pero no se observó la presencia de flujo de agua emergiendo del talud. Por último, cabe resaltar que no se observó la presencia de estructuras cercanas al talud, sin embargo, se identificó en pequeño volumen de material caído al pie del talud como resultado de una falla traslacional.

Material caído compuesto suelo roca.
Agua en el pie del talud, evidencia de deficiencia en estructuras de manejo de agua.

El resultado de la evaluación con la herramienta RC-545 al talud ubicado en el estacionamiento 6+506 es una clasificación baja para la afectación del talud y el nivel de incidencia a las estructuras cercanas, este sitio no requiere de análisis más profundos. Dado que en el momento de la evaluación se identifica la acumulación de un volumen pequeño de material caído producto del deslizamiento traslacional del talud, se recomienda realizar la remoción del material y limpieza de la zona del talud.

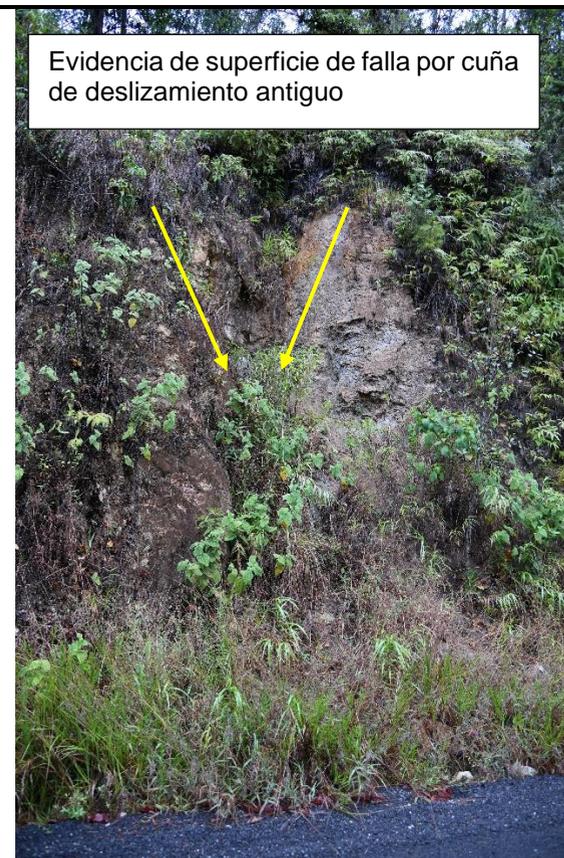
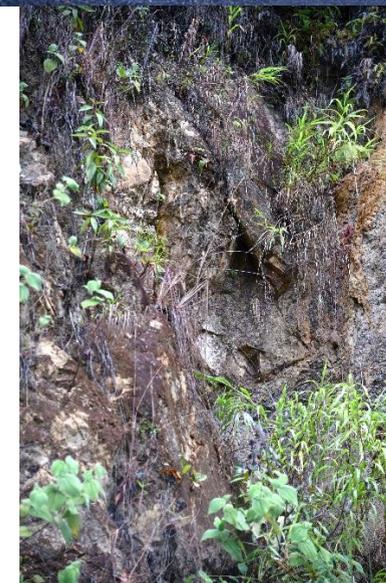
En la Tabla 17 se presenta el resultado de la evaluación del talud en el estacionamiento 6+992, conformado por una matriz de roca en condición medianamente agrietado, sin relleno en las discontinuidades. La forma del talud es compuesta con una pendiente aproximada de 60° y una altura aproximada de 10,5 m. Se identifica la deficiencia en las estructuras para el manejo de agua de escorrentía superficial y sistemas de drenaje, asociado a esta observación se identifican rasgos de erosión en la cara del talud. Aunado a esto, en el momento de la evaluación el talud se encontraba húmedo del pie hasta la corona, pero no se observó la presencia de flujo de agua emergiendo del talud. Por último, cabe resaltar que no se observó la presencia de estructuras cercanas al talud, sin embargo, se identificó la evidencia de una superficie de falla por cuña de un deslizamiento antiguo.

Evidencia de superficie de falla por cuña de deslizamiento antiguo

El resultado de la evaluación con la herramienta RC-545 al talud ubicado en el estacionamiento 6+992 es una clasificación baja para la afectación del talud y el nivel de incidencia a las estructuras cercanas, este sitio no requiere de análisis más profundos. Dado que la superficie expuesta del talud aparenta ser el resultado de la superficie de falla de un deslizamiento antiguo, se considera apropiado mantener el talud monitoreado ante cualquier nueva evidencia de inestabilidad.
